Pasportizace

Veřejné osvětlení Jevíčko

Technická zpráva

Číslo akce: **V0148/03/001- Pasport VO**

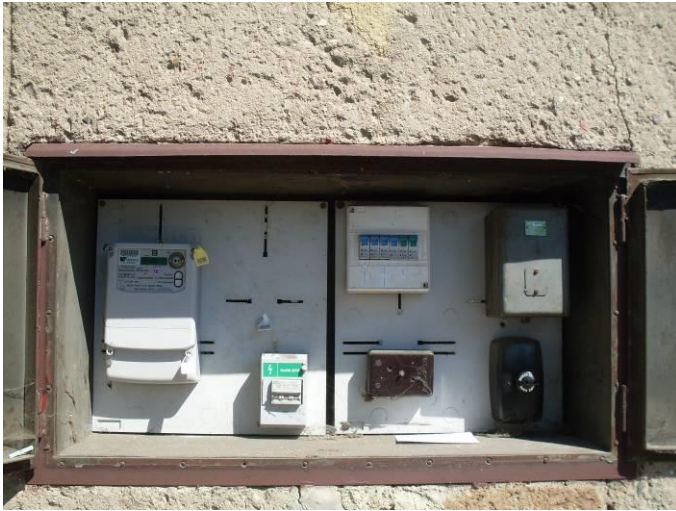
Obr. 1: Rozváděč RVO 1.

Rozvodnice **RVO 1** je oceloplechová, opatřená ochranným nátěrem, zazděná do obvodové zdi domu v soukromém vlastnictví a je v dobrém stavu. Výzbroj a vybavení tohoto rozváděče jsou vyhovující a funkční, i když poněkud zastaralé. Hlavní jistič má o stupeň nižší hodnotu, než jističe pro okruhy. Tento stav je popsán i v RZ z února 2012, RT J. Popelka. Přístup k rozváděči je z chodníku ul. Okružní IV.

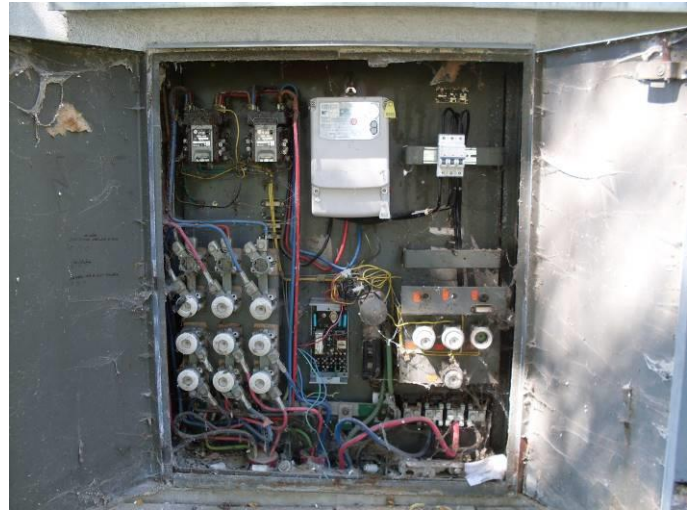
Obr. 2: Rozváděč RVO 2.

Rozvodnice **RVO 2** je oceloplechová, opatřená ochranným nátěrem, zazděná do obvodové zdi domu ve vlastnictví bytového družstva a jeho stav je zcela nevyhovující. Údržba rozvodnice je zanedbaná, krytí otevřené rozvodnice je IP00. Dalším rozporem je její umístění na úrovni okolního terénu. Výzbroj a vybavení tohoto rozváděče jsou sice funkční, avšak v havarijním stavu. Okruhové pojistky jsou dimenzovány na vyšší proud než hlavní jistič (popsáno v RZ). Přístup k rozváděči je z veřejného chodníku.

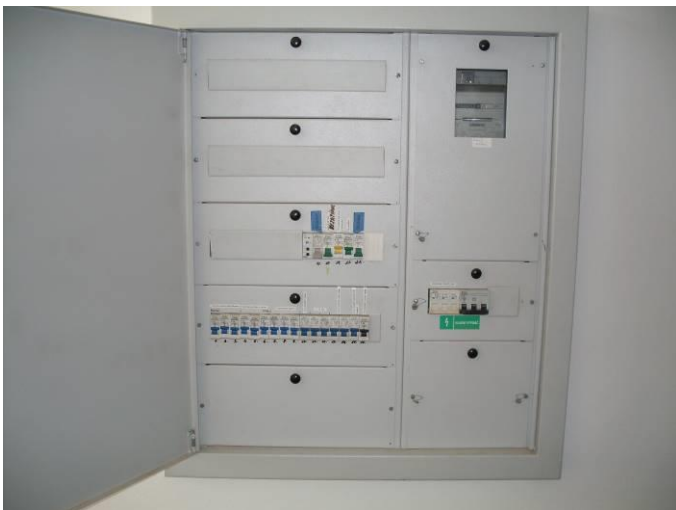
Obr. 3: Rozváděč RVO 3.

Rozvodnice **RVO 3** je oceloplechová, opatřená práškovým nátěrem. Je vestavěná do vnitřní zdi radniční chodby, vlevo za hlavním vchodem do budovy. Vzhledem k její zřejmě nedávné rekonstrukci je ve velmi dobrém stavu. Jisticí prvky jsou v souladu. Přístup k rozváděči je z chodby městského úřadu.

Pozn.: k rozváděči je podle podkladů připojena venkovní zásuvka pro vánoční strom; od této zásuvky nebyl při pasportizaci nalezen žádný prvek doplňkové ochrany.

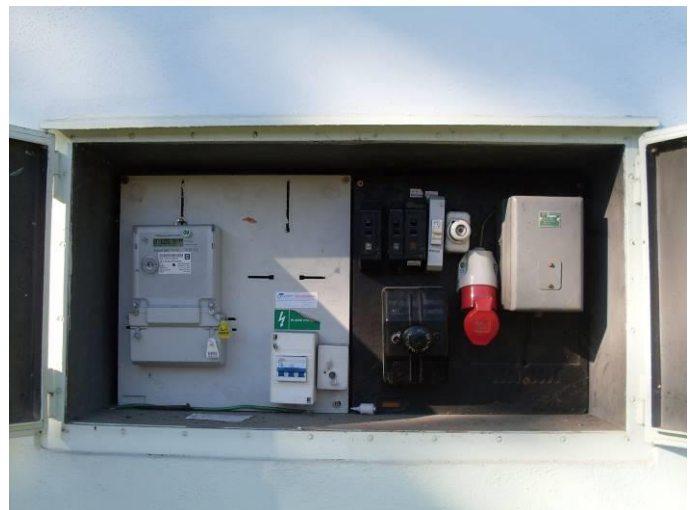
Obr. 4: Rozváděč RVO 4.

Rozvodnice **RVO 4** je oceloplechová, opatřená ochranným nátěrem, zazděná do obvodové zdi domu ve vlastnictví města a je v dobrém stavu. Výzbroj a vybavení rozváděče jsou vyhovující a funkční, byť zastaralé. Hlavní jistič má o stupeň nižší hodnotu než jistič okruhový (popsáno v RZ). Přístup k rozváděči je z chodníku k domu č. 474.

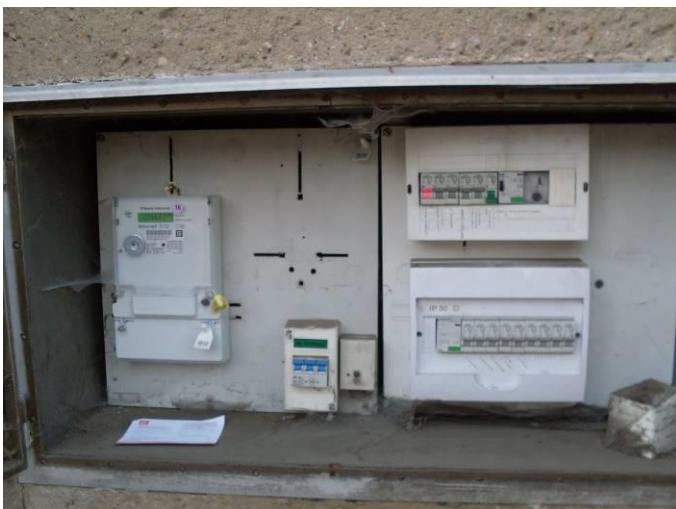
Obr. 5: Rozváděč RVO 5.

Rozvodnice **RVO 5** je oceloplechová, opatřená ochranným nátěrem, zazděná do obvodové zdi domu v soukromém vlastnictví a její stav je vyhovující. Výzbroj a vybavení rozváděče jsou vyhovující a funkční, jisticí prvky jsou ve vzájemném souladu. Přístup k rozváděči je z veřejného chodníku na ulici Okružní II.

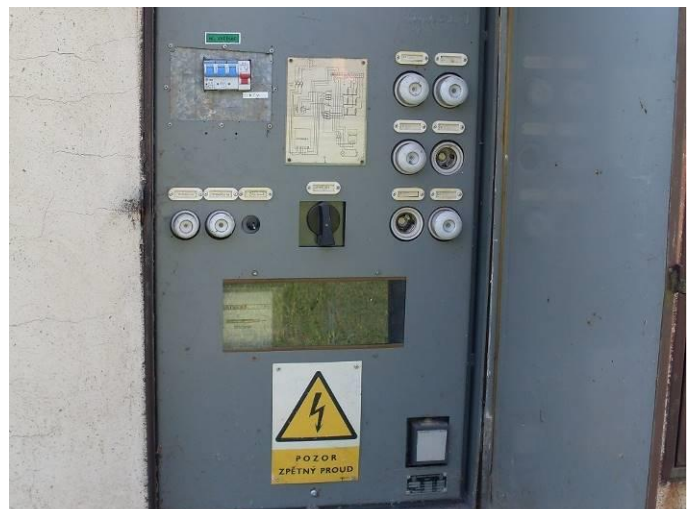
Obr. 6: Rozváděč RVO 6.

Rozvodnice **RVO 6** je oceloplechová, opatřená ochranným nátěrem, zazděná v zídce na parcele v majetku města, s přístupem ze zahrady v soukromém vlastnictví. Stav rozváděče je dobrý, výzbroj a vybavení jsou vyhovující a funkční. Vzhledem k chybějícím držákům tavných pojistek splňuje rozváděč po otevření krytí pouze ve stupni IP1x. Rovněž v RVO 6 je hlavní jistič s nižší proudovou hodnotou než pojistky pro okruhy, zde dokonce o více než dva stupně (popsáno v RZ). Přístup k rozváděči je ze soukromého pozemku, přilehlého k č. p. 756.

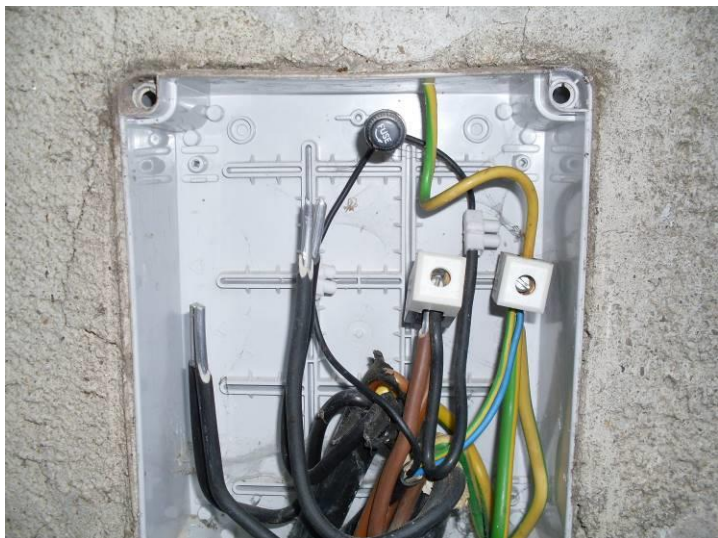
Obr. 7: Jištění svítidel přístrojovou pojistkou

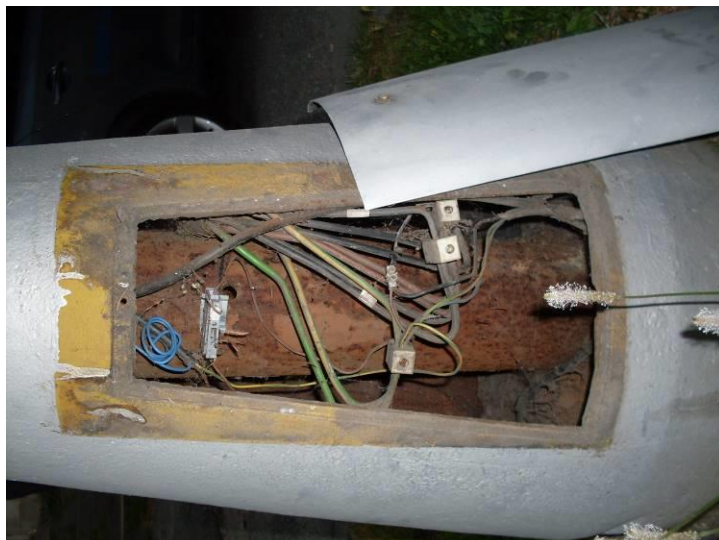
Obr. 8: Silná koroze paty stožáru, lámací svorkovnice

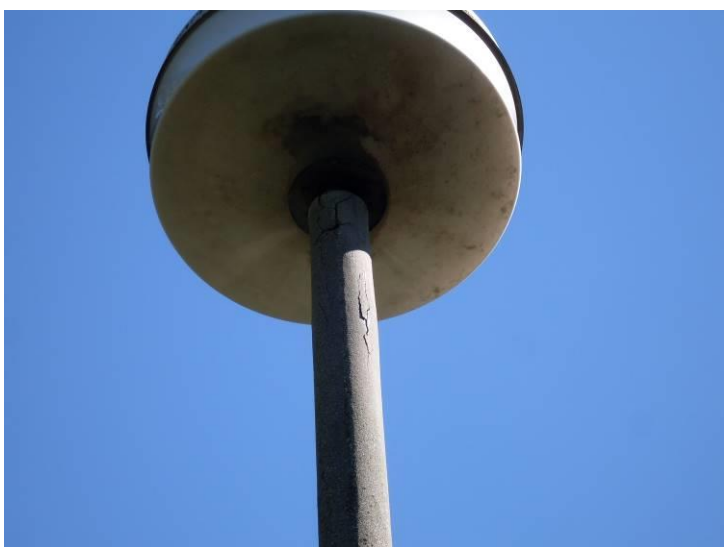
Obr. 9: Rozpadající se bet. stožár – pod svítidlem

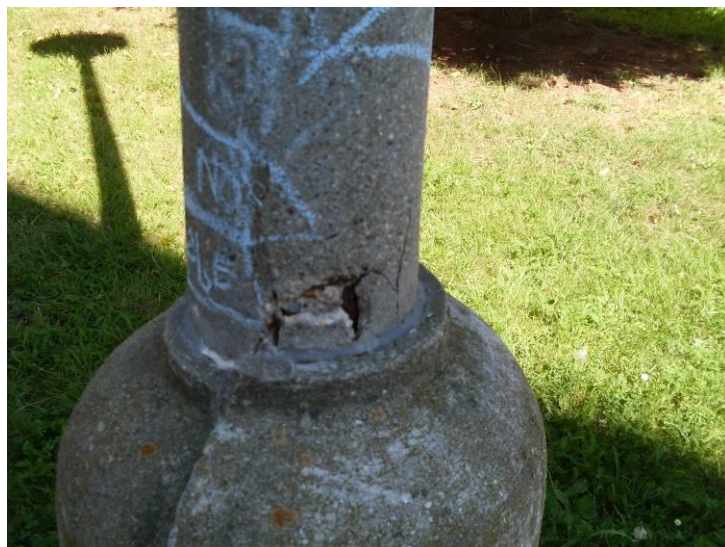
Obr. 10: Rozpadající se bet. stožár – nad patkou

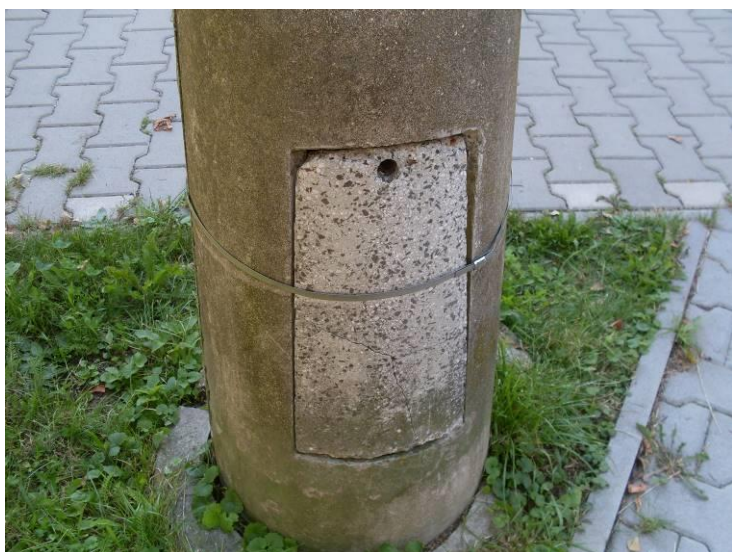
Obr. 11: Improvizované zajištění krytu svorkovnic před laickou veřejností

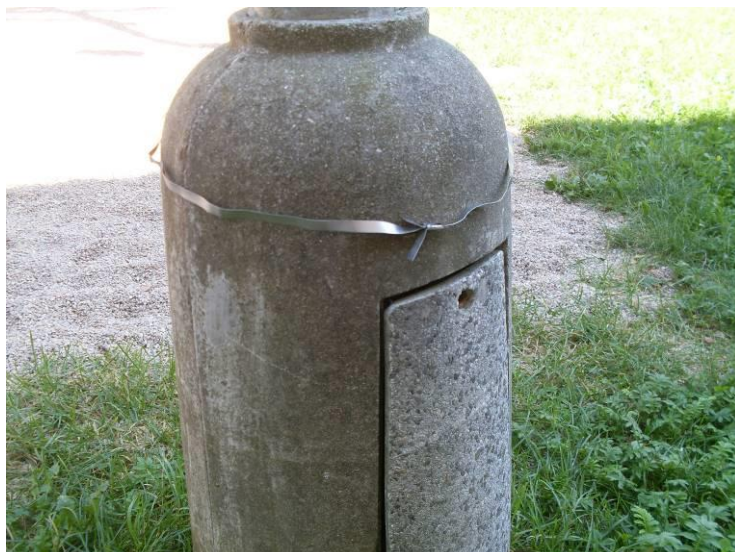
Obr. 12: Nefunkční improvizované zajištění

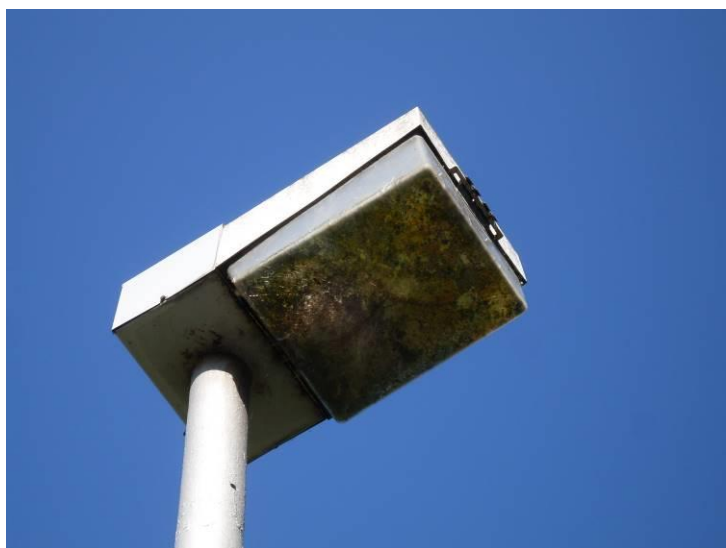
Obr. 13: Ukázka stavu některých krytů svítidel

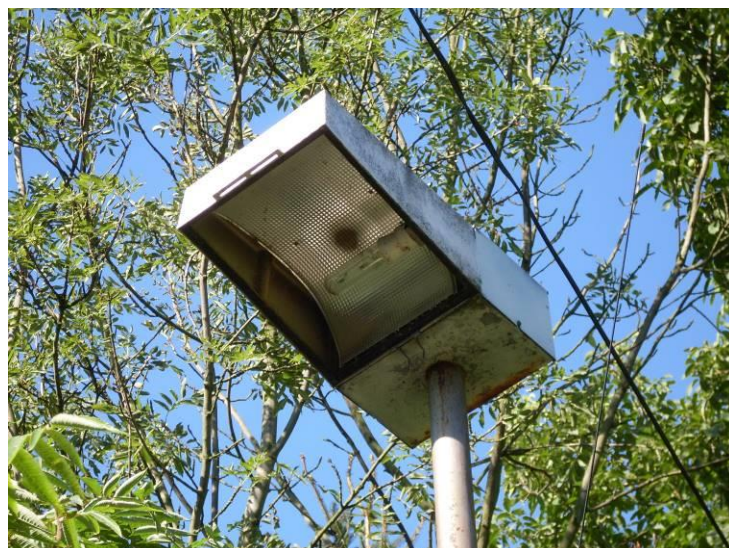
Obr. 14: Chybějící kryt svítidla

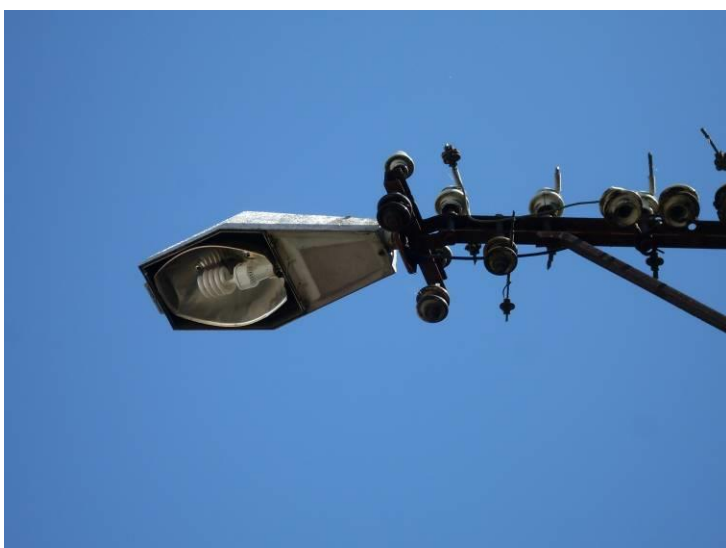
Obr. 15: Chybějící kryt odhalil úspornou výbojku

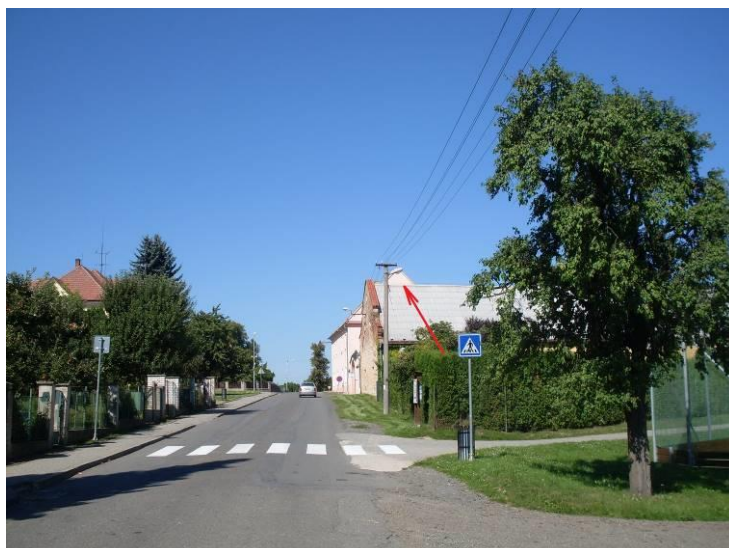
Obr. 16: Komu slouží toto svítidlo?

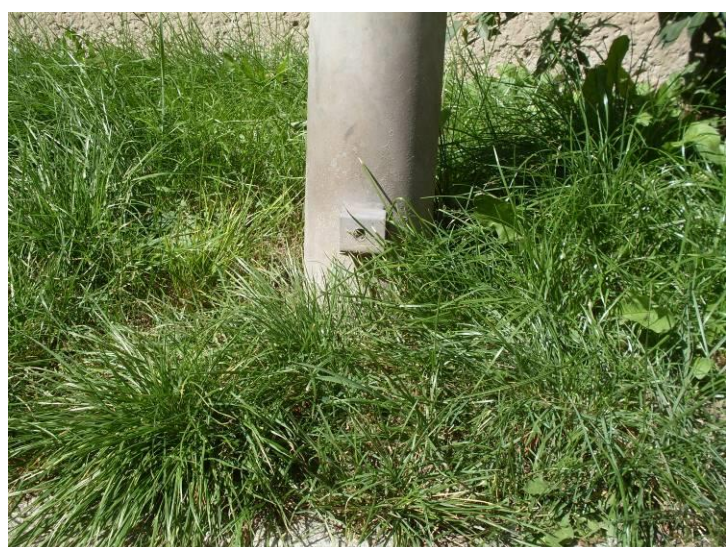
Obr. 17: Chybějící uzemnění stožáru

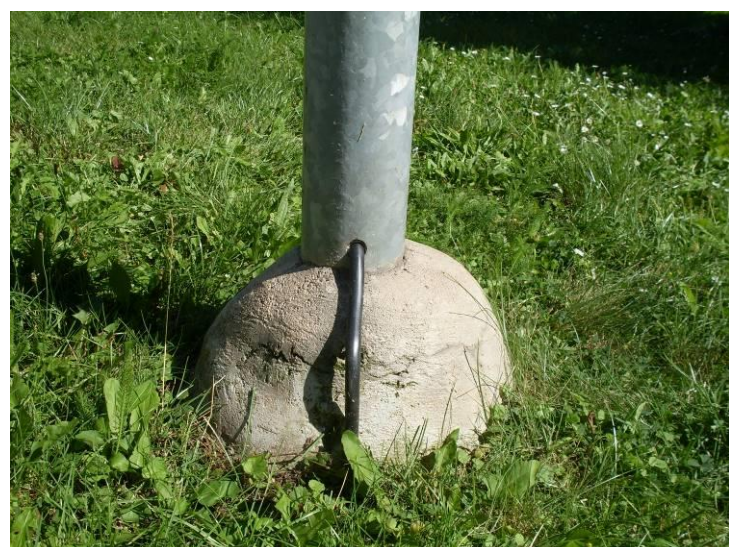
Obr. 18: Vyvedení kabelu z paty stožáru

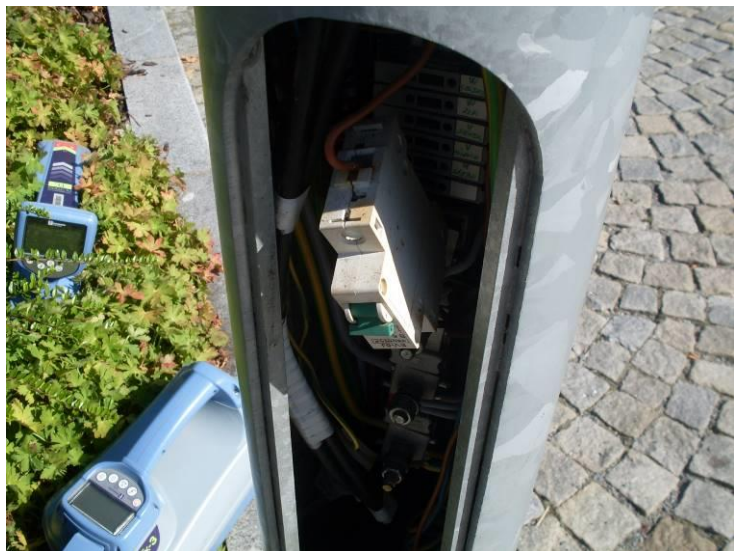
Obr. 19: Volně visící a poškozený jistič svítidla

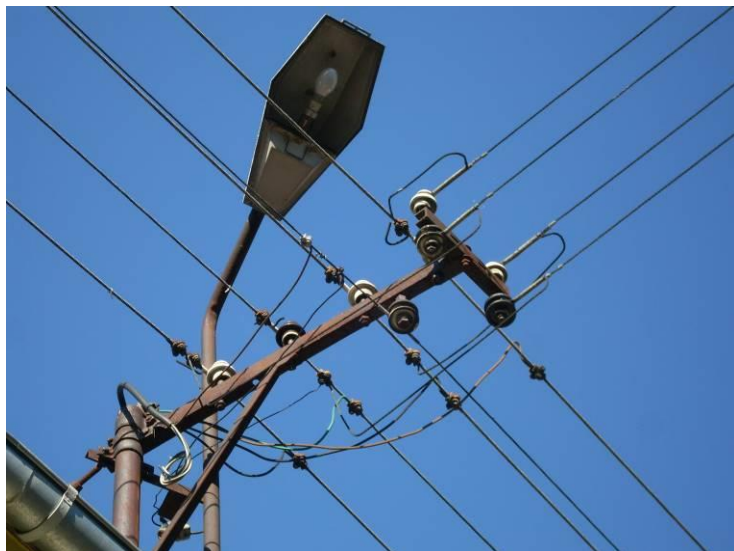
Obr. 20: Svítidlo bez krytu s volně visícím poj. spodkem

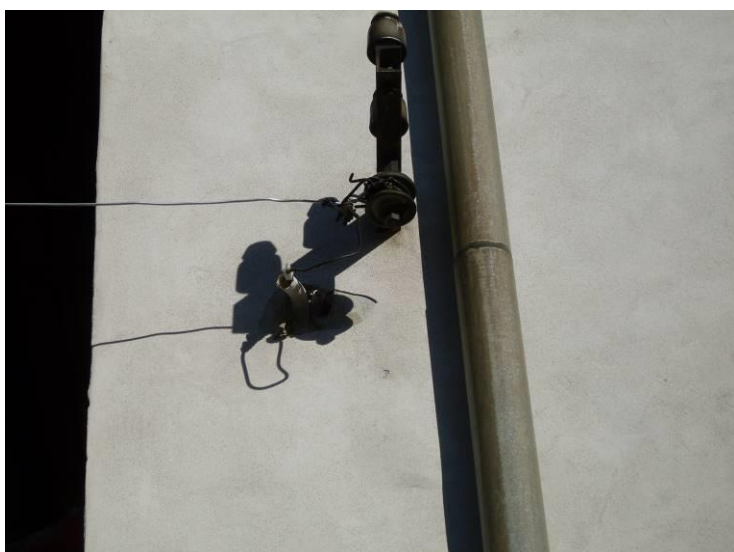
Obr. 21: Improvizace v napojení (nevhodných) vodičů

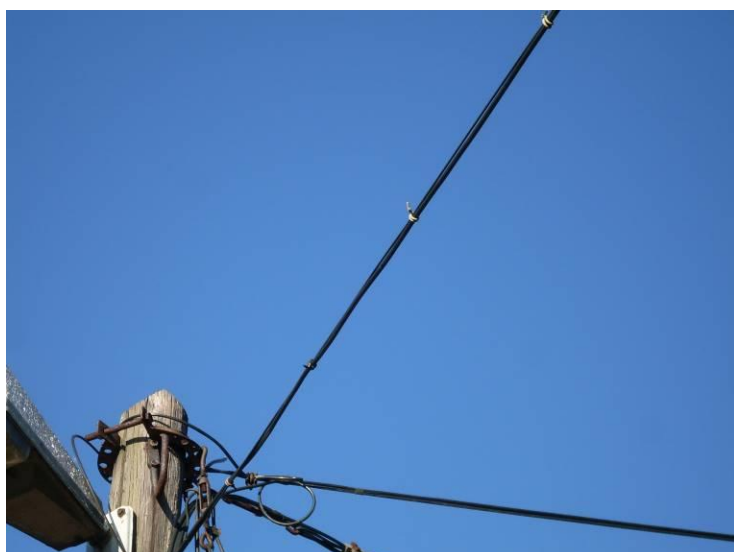
Obr. 22: Lidová tvořivost ve výrobě závěsných kabelů

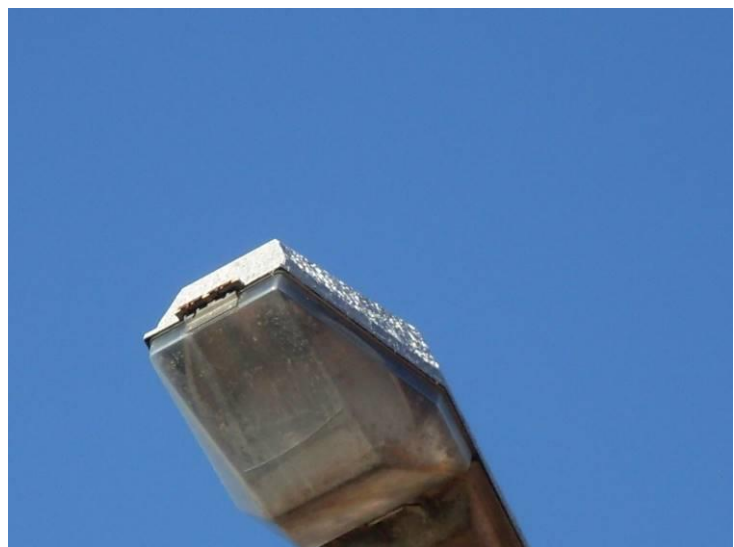
Obr. 23: Uvolněná skelná vlákna z korpusu svítidla

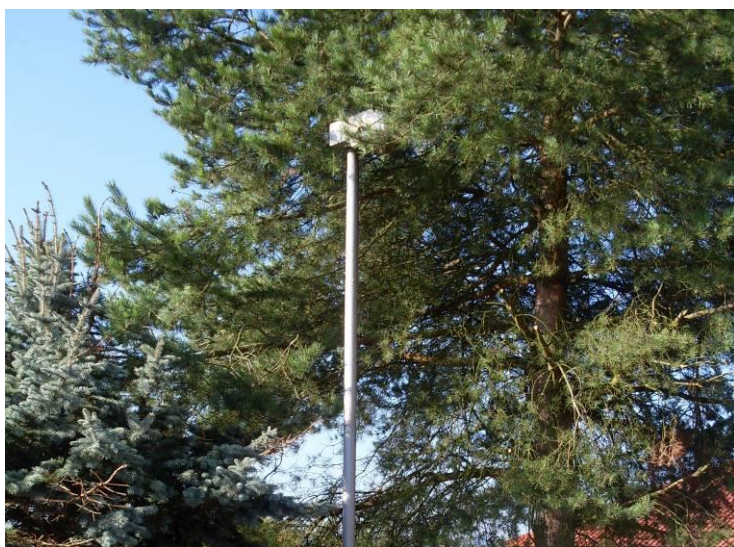
Častým jevem je vysoký stupeň znečištění ochranných krytů svítidel, prakticky nepropouštějících světlo ze zdrojů, nebo svítidla, zarostlá vegetací. I tento jev poukazuje na dlouhodobě zanedbanou údržbu veřejného osvětlení. Prvky jištění nejsou v mnoha případech řádně namontovány a jsou umístěny samonosně někde do prostoru. Dalším sporným jevem je časté umístění součástí VO (svítidla nebo rozvodnice s jištěním) na nemovitostech jiných vlastníků.

Obr. 24: Svítidlo zarostlé vegetací
