ANKETNÍ DOTAZNÍK

k Programu regenerace městských památkových rezervací (MPR)
a městských památkových zón (MPZ) ČR dle usnesení vlády č. 209/92

NA ROK 2023

MĚSTO JEVÍČKO
Palackého nám. 1
569 43 Jevíčko

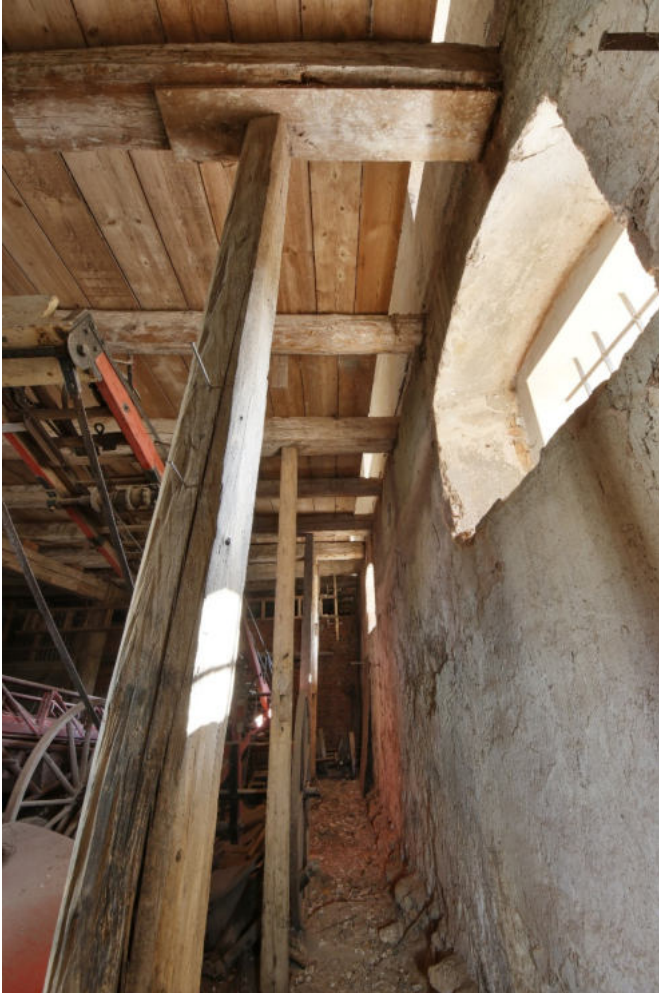
západního průčelí jsou konce trámů již zcela destruovány a hrozí bezprostřední nebezpečí usmyknutí profilu u vnitřního líce zdiva a propadnutí podlahy. U některých trámů již k usmyknutí došlo a podlaha je značně deformovaná - strop je v havarijním stavu! Podlahu ve 2. NP v této části půdorysu nelze zatěžovat, je třeba zakázat vstup osob a trámy provizorně podepřít.

7. Provizorně podepřené havarijní stropní trámy nad 1. NP u západní obvodové zdi.

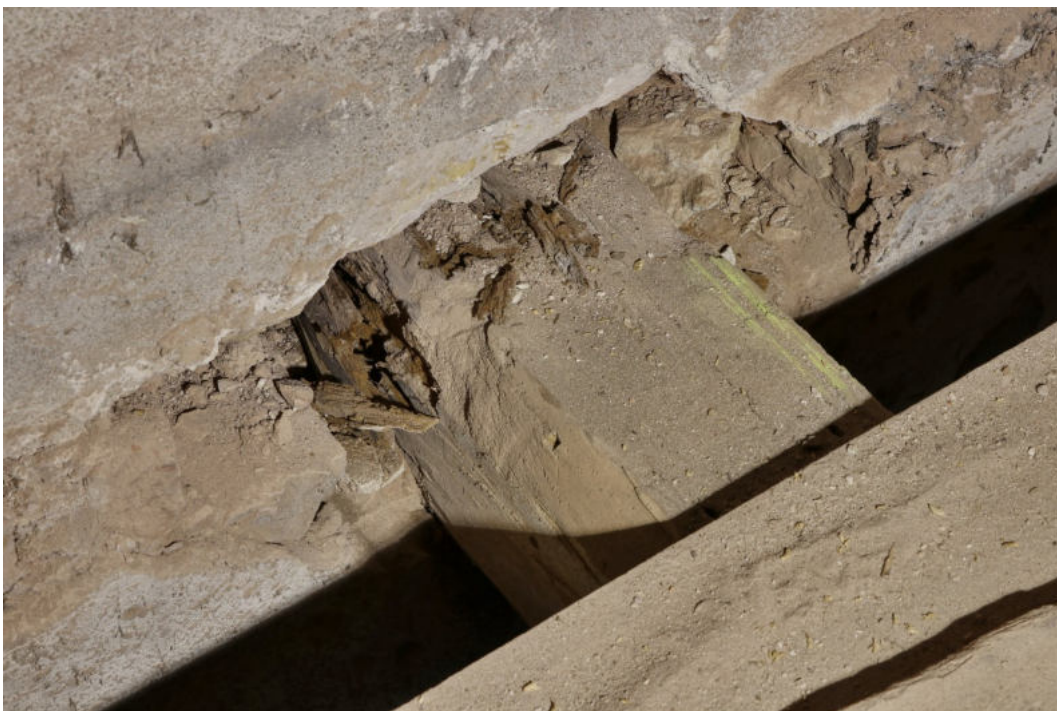
Dřevo stropních trámů ve vnitřních částech půdorysu je po celé délce trámů¹ středně silně až silně poškozeno červotočem. Stropní trámy se proto nedají protézovat, ale bude nutné je vyměnit v celé délce. Červotočem je poškozen i jižní sloup. Podélný průvlak je zdravý. Napadení červotočem je aktivní, což prokazuje velké množství čerstvých výletových otvorů na povrchu trámů. Část stropních trámů je poškozena tzv. chemickou korozí - rozvlákněním povrchové vrstvy dřeva vlivem chemického působení nevhodných ochranných nátěrů.

9. Spodní část jižního sloupu v 1. NP silně aktivně napadená červotočem.

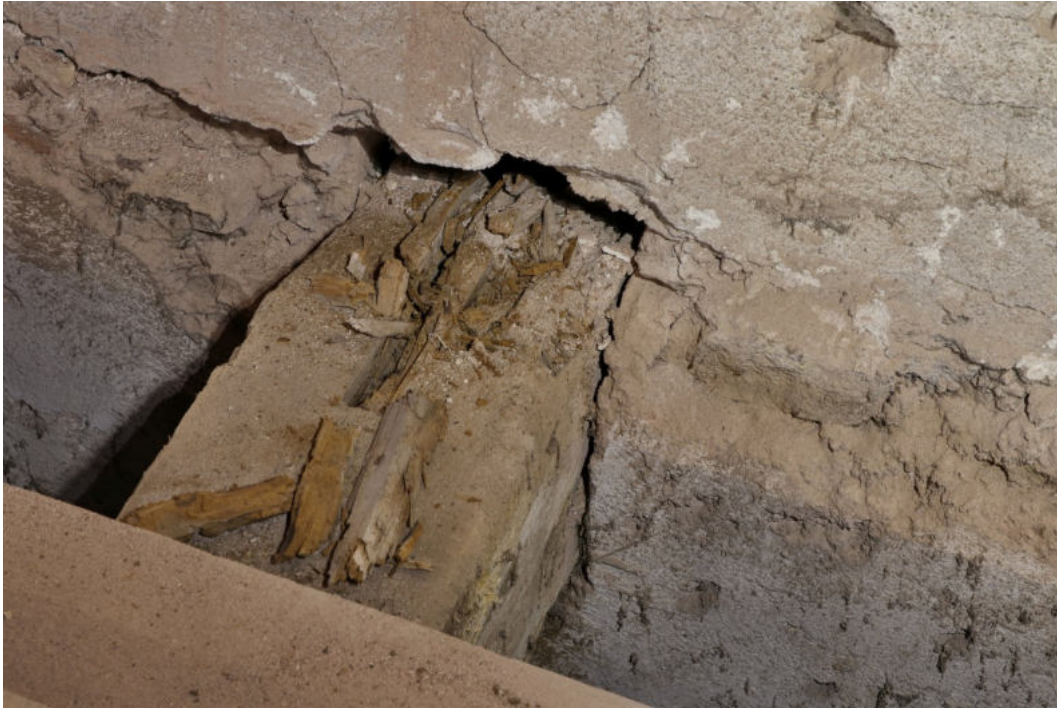
Zazděná zhlaví stropních trámů jsou silně poškozena dřevomorkou a červotočem. Podél obou průčelí jsou napadeny veškeré stropní trámy. V jižní části

10. Zhlaví stropního trámu nad 1. NP při východní obv. zdi, silně poškozené dřevomorkou a červotočem

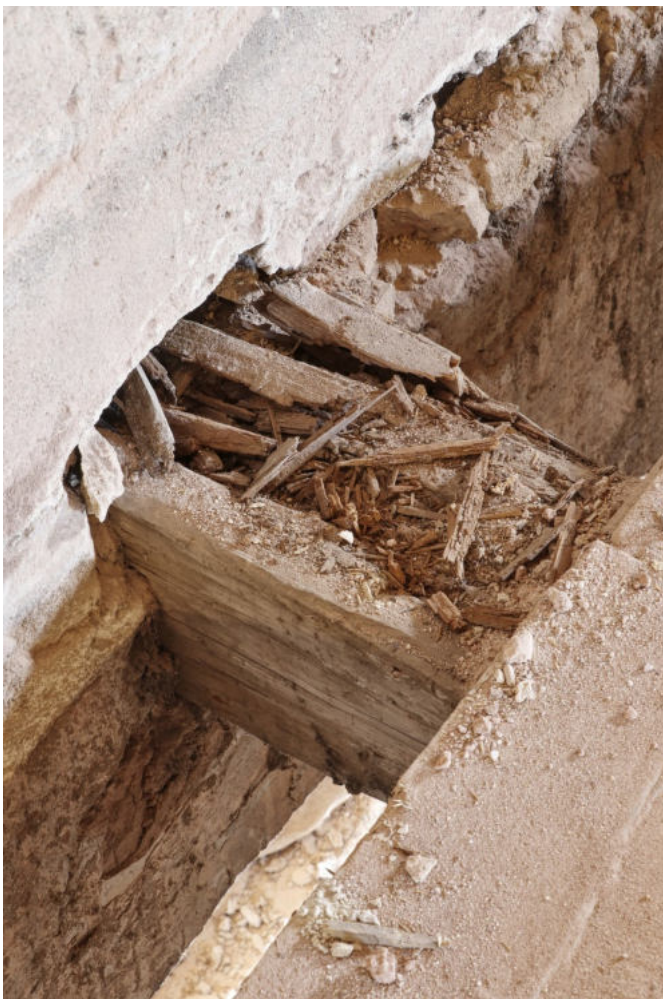
11. Zhlaví stropního trámu nad 1. NP při východní obv. zdi, silně poškozené dřevomorkou a červotočem

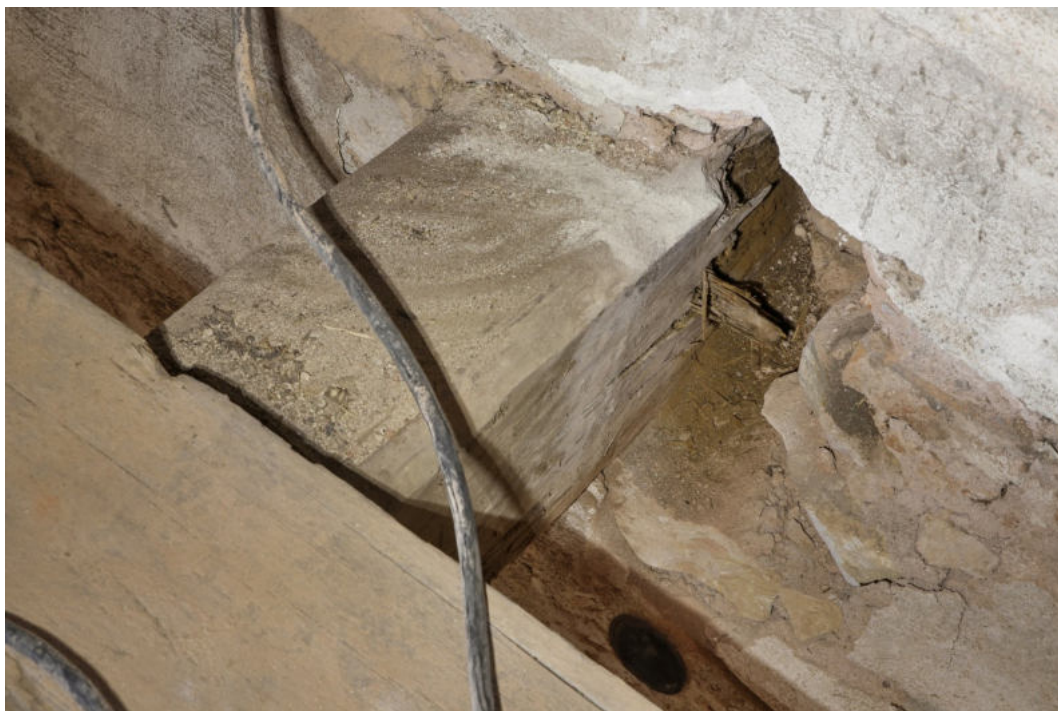
Sloup v jižní části půdorysu je svým dolním koncem zabořen do stropního trámu nad 1. NP, který je silně poškozen červotočem. Pokles sloupu vyvolává výraznou deformaci navazující části podélného průvlaku a stropu nad 2. NP i dále nad 3. NP. Jižní sloup a navazující část průvlaku jsou poškozené červotočem. Zazděná zhlaví stropních trámů jsou silně poškozena dřevomorkou a červotočem. Podél západního průčelí jsou napadeny veškeré trámy a souvisí to jistě s dlouhodobým působením vlhkosti ve zdivu s fasádou smáčenou deští hnanými západními větry a deští pronikajícími do nechráněných okenních otvorů bez výplní. Konce stropních trámů podél východního průčelí jsou napadeny rovněž ve velkém množství, ale s poněkud menší intenzitou. Dřevo stropních trámů ve vnitřních částech půdorysu je zdravé.

16. Jižní sloup ve 2. NP silně poškozený červotočem. Vpravo detail povrchu sloupu s výletovými otvory

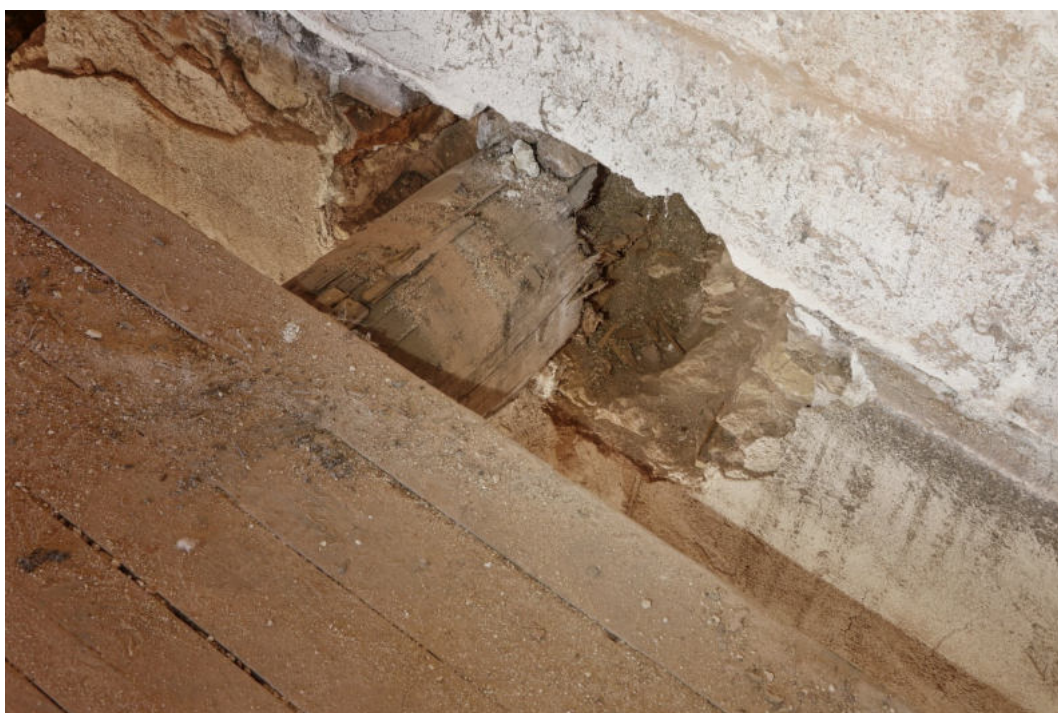
17. Zhlaví stropního trámu nad 2. NP při východní obv. zdi, poškozené dřevomorkou a červotočem

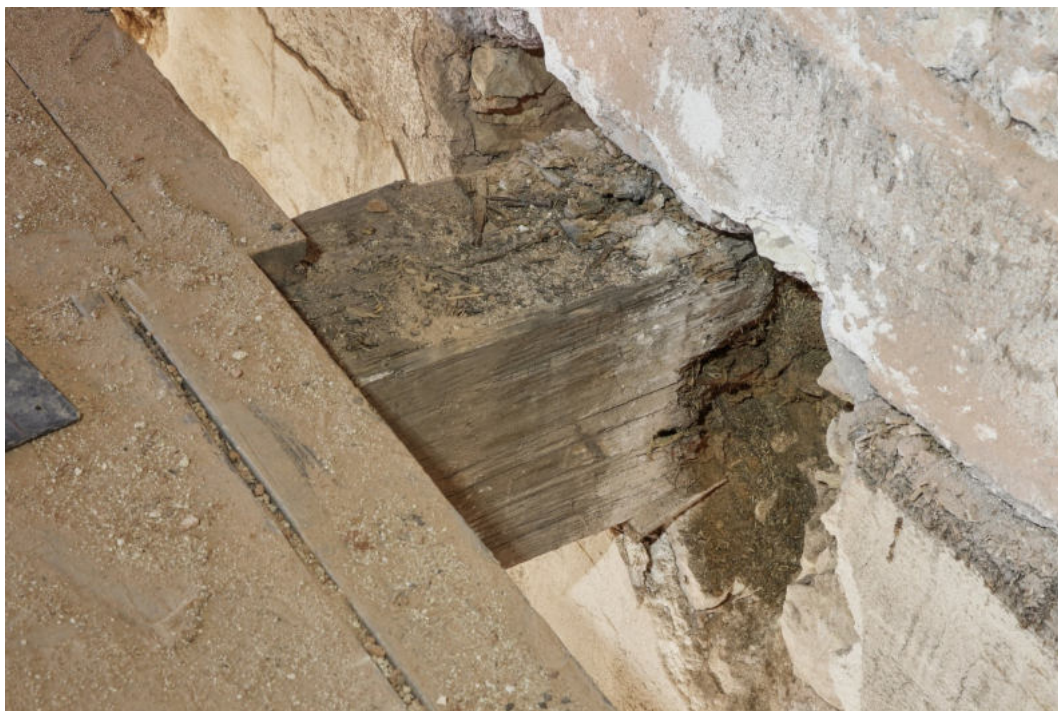
18. Zhlaví stropního trámu nad 2. NP při západní obv. zdi, silně poškozené dřevomorkou a červotočem

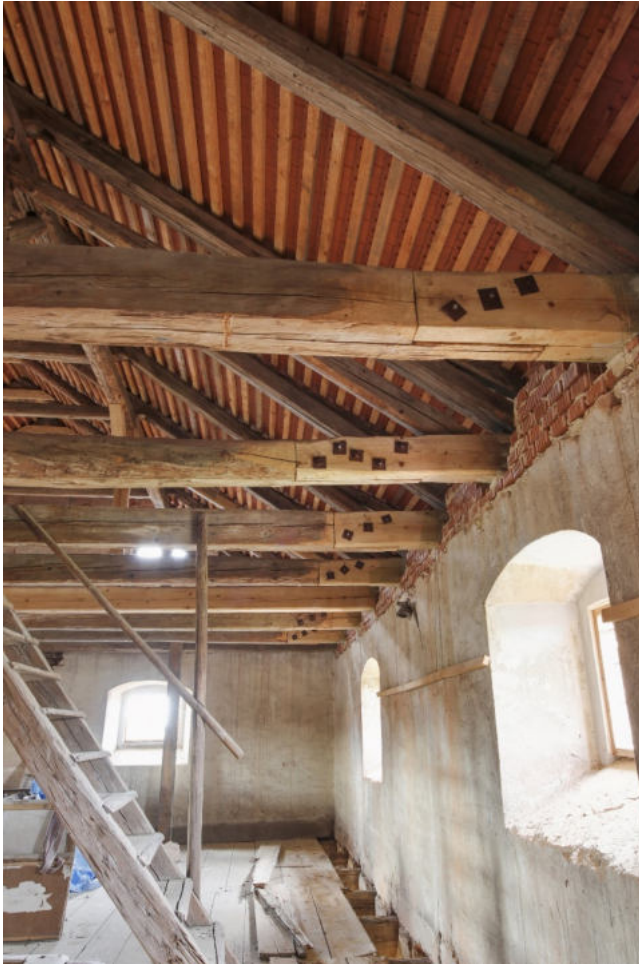
Při opravě krovu po roce 2010 byla odbourána koruna zdiva, prorostlá myceliem dřevomorky a znovu vyzděna z nových plných pálených cihel na vápeno-cementovou maltu. Prakticky veškeré konce (nebo i větší délky) vazných trámů, těžce poškozené především dřevomorkou, byly protézovány měkkým jehličnatým dřevem v původních profilech s využitím plátových spojů, zajištěných ocelovými

svorníky. Dřevo bylo povrchově biocidně ošetřeno prostředkem neznámého typu. Bohužel zhlaví vazných trámů byla opět zcela zazděna do koruny zdiva, stejně tak i nová pozednice z měkkého dřeva, na kterou jsou konce vazných trámů kampo-vány. Konstruktivní ochrana dřeva tak byla v tomto místě zcela nevyhovující a přesto, že jsou vazné trámy i pozednice zatím zdravé (až na dvě výjimky), časem by jistě došlo k napadení a destrukci dřeva houbami a hmyzem. V rámci průzkumu byla zhlaví vazných trámů ze zdiva opět vysekána do hloubky asi 0,3 až 0,4 m. Více to nebylo provedeno z obavy o stabilitu korunní římsy.

23. Protézování vazných trámů s plátovými svorníkovými spoji, provedené v rámci opravy krovu a střechy po roce 2010

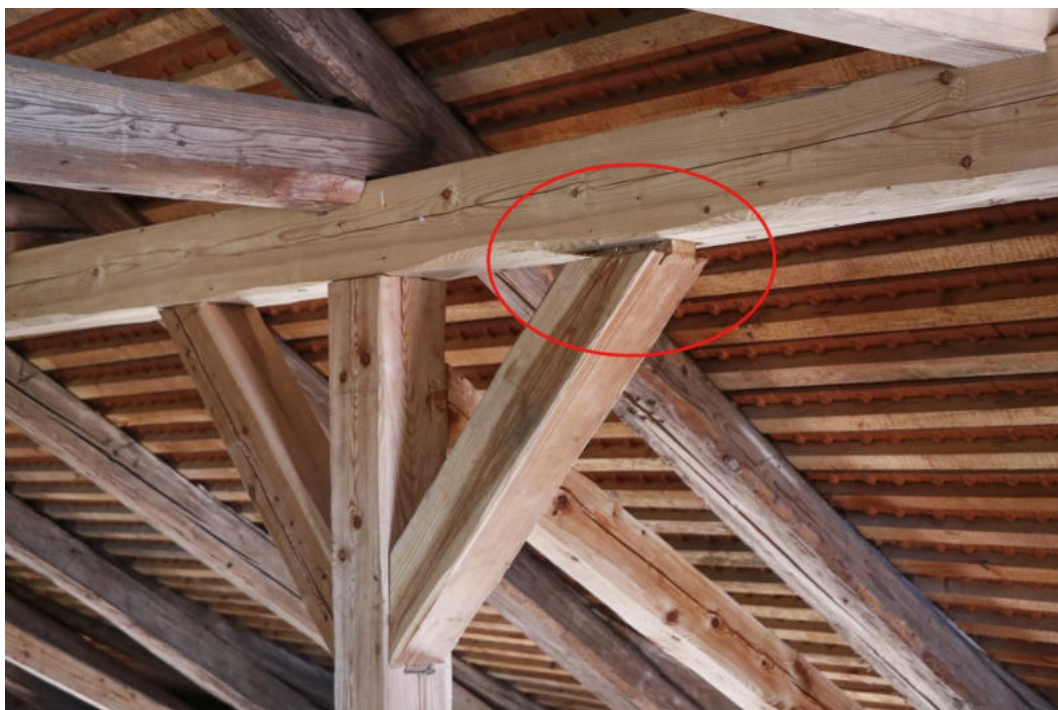
31. Chybějící zajišťovací kolíky čepů pásků v plných vazbách krovu. Čep je částečně uvolněný

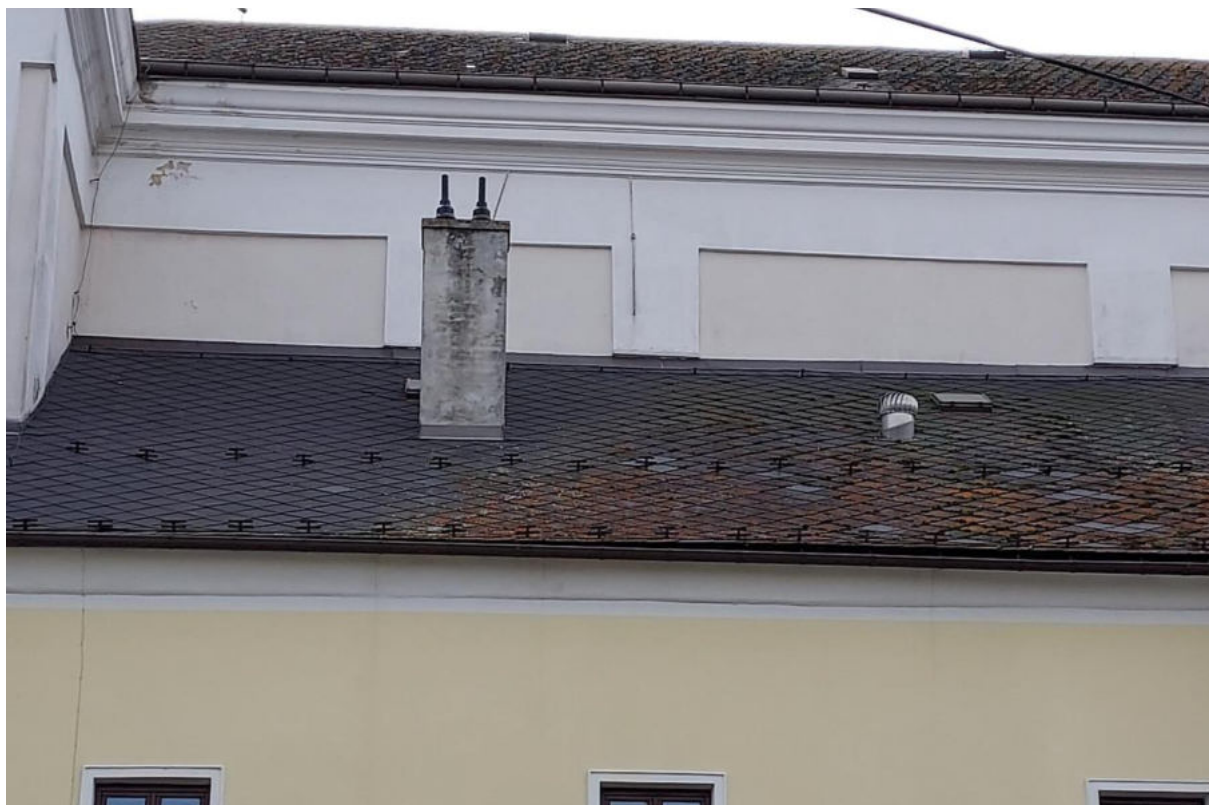
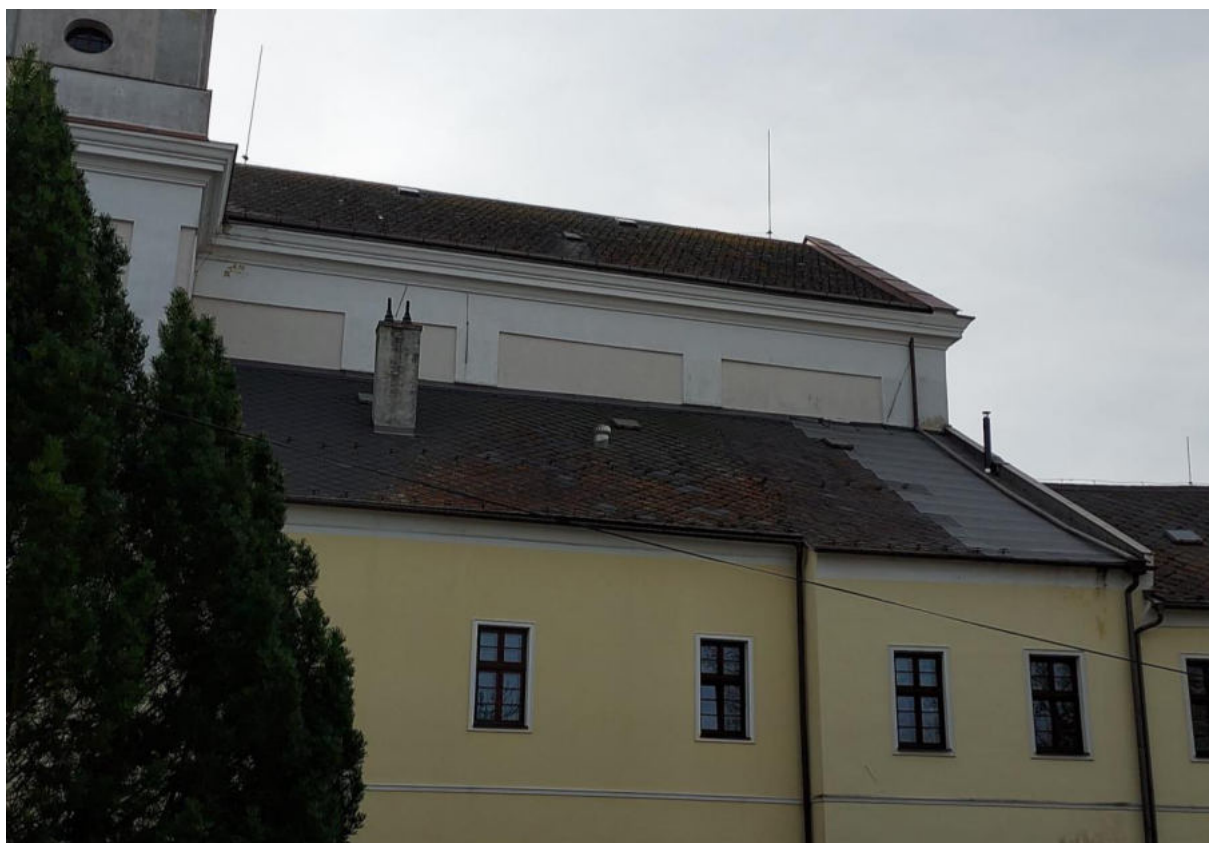
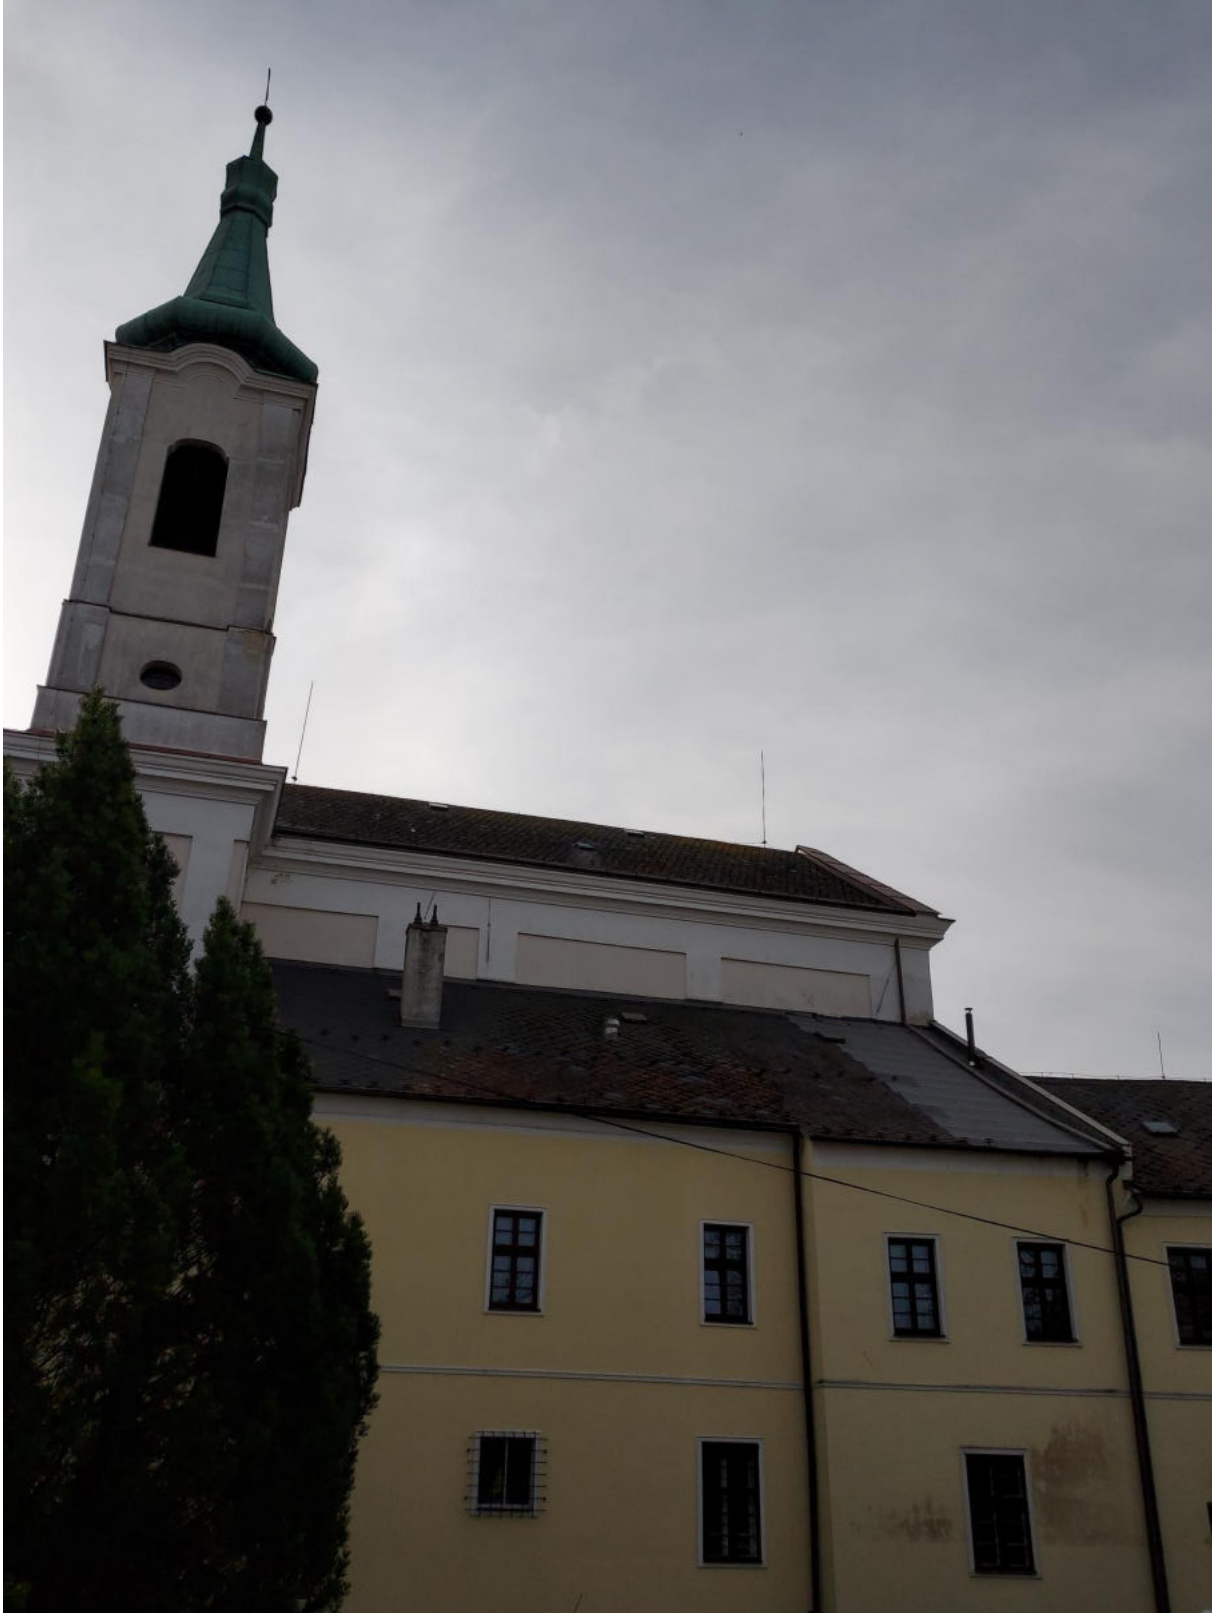
Bývalý augustiniánský klášter čp. 167, ul. Soudní
(poškozená střešní krytina)

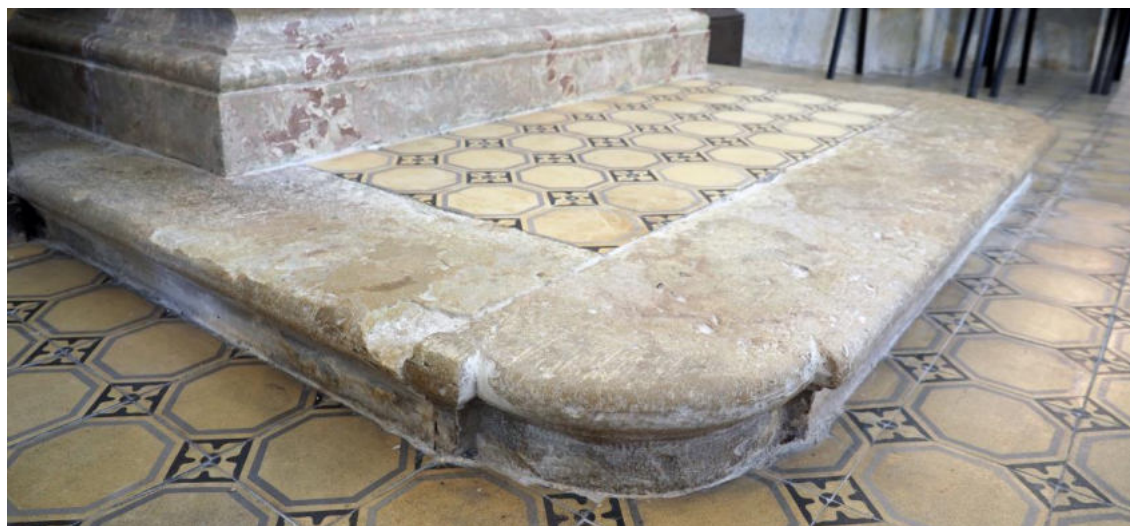
Obr.3. Typická poškození: lokální poškození profilace stupňů.

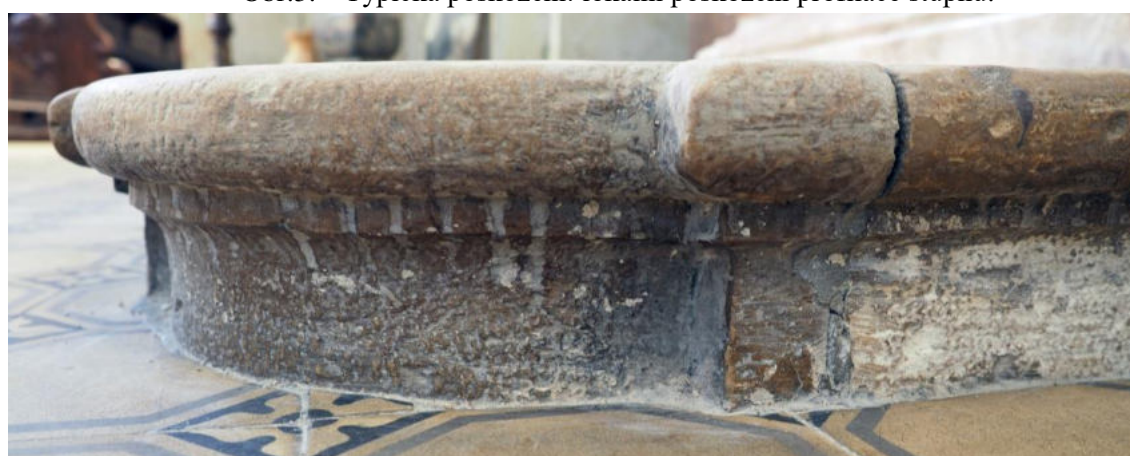
Obr.4. Typická poškození: detail nástupnice schodu, druhotné dožilé hnědé nátěry, spárování provedené nevhodnou tvrdou šedou cementovou maltou a znečištění usazenými depozity.

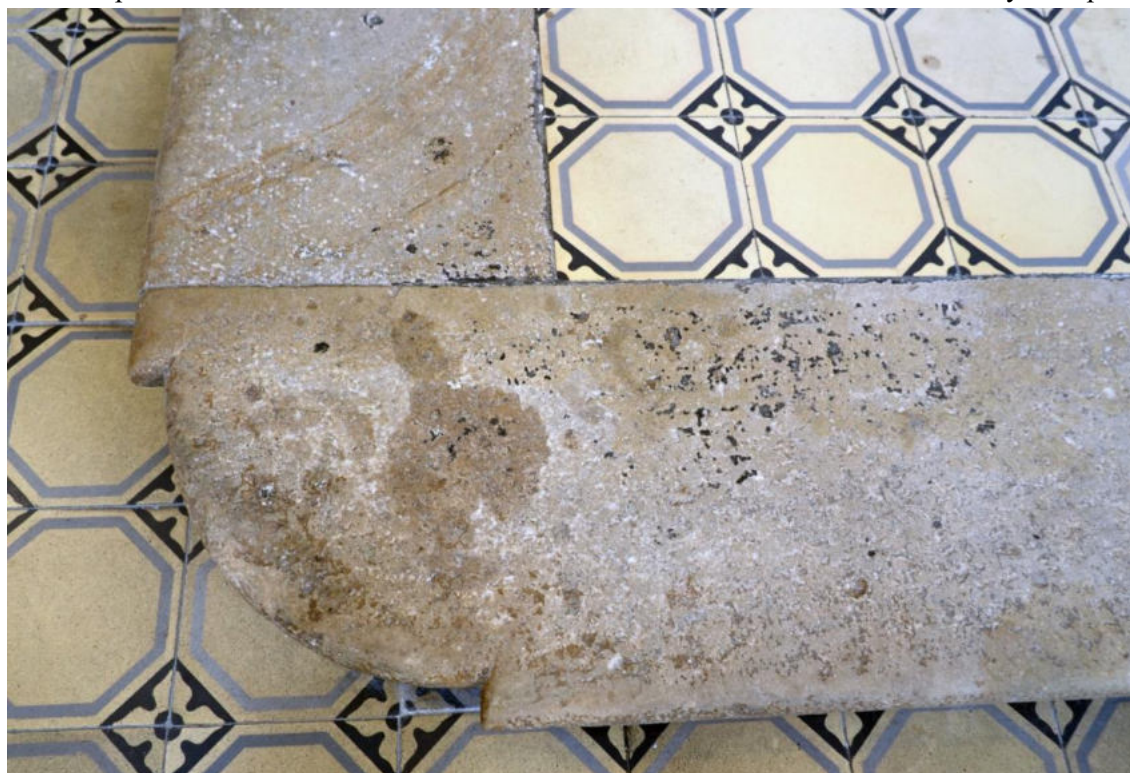
Obr.5. Typická poškození: znečištění povrchu mastnými skvrnami (asi od svíček) a černými zbytky patrně druhotných povrchových úprav (tmelů).

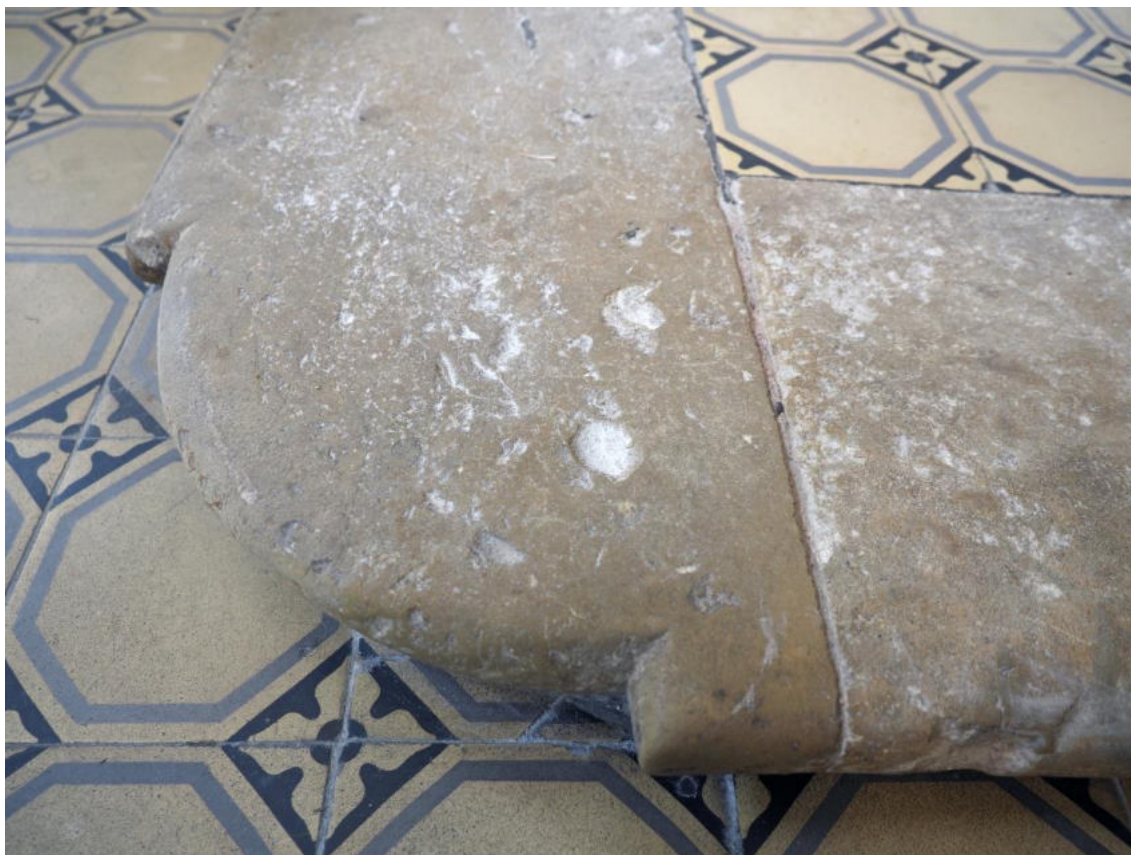
Obr.6. Typická poškození: lokální menší poškození ploch postupnic a porušené spárování.

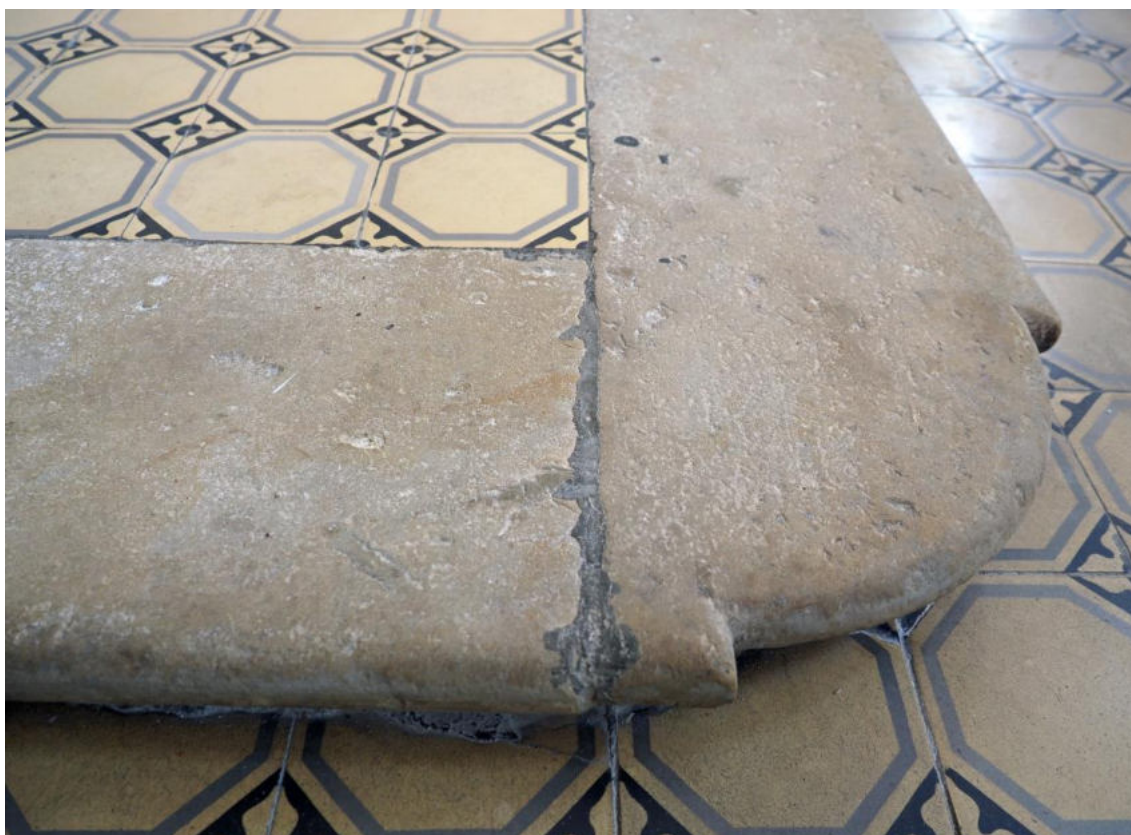
Obr.7. Typická poškození: nevhodné spárování tvrdou šedou cementovou maltou.

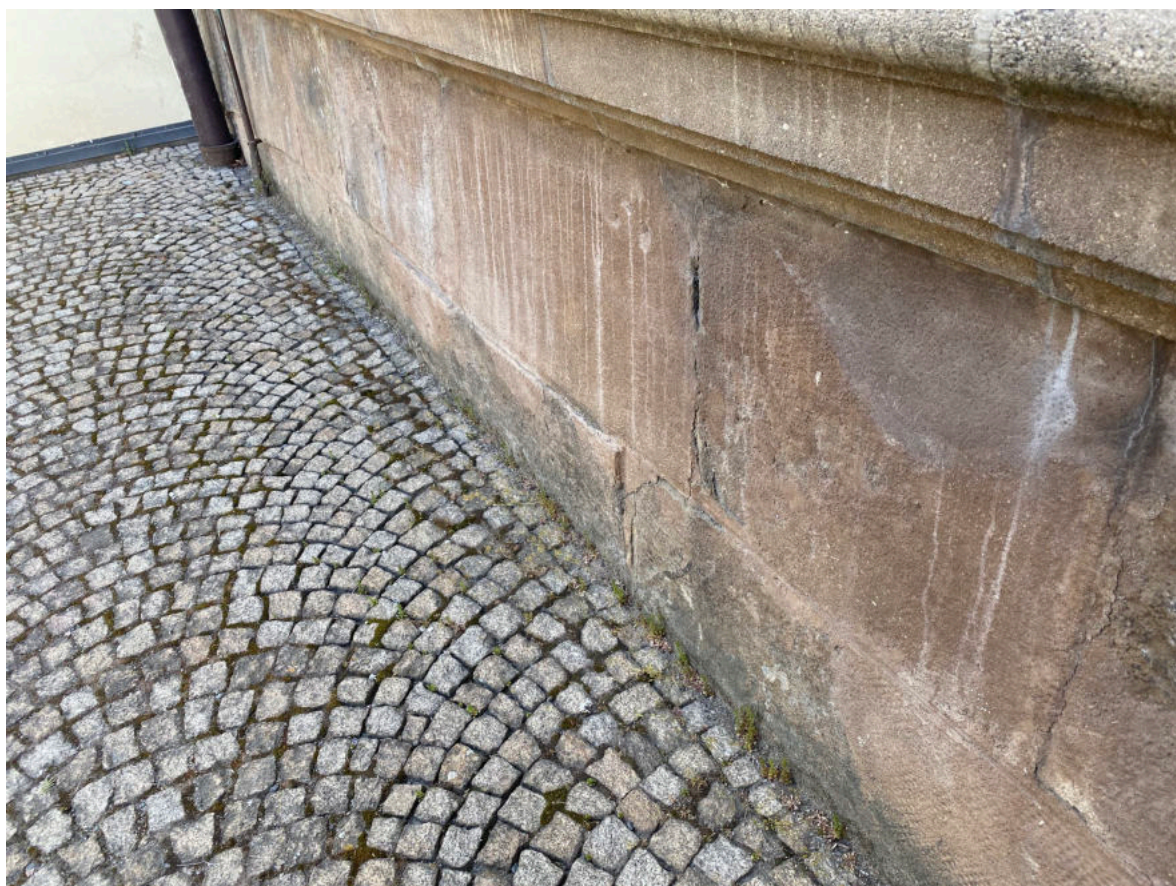
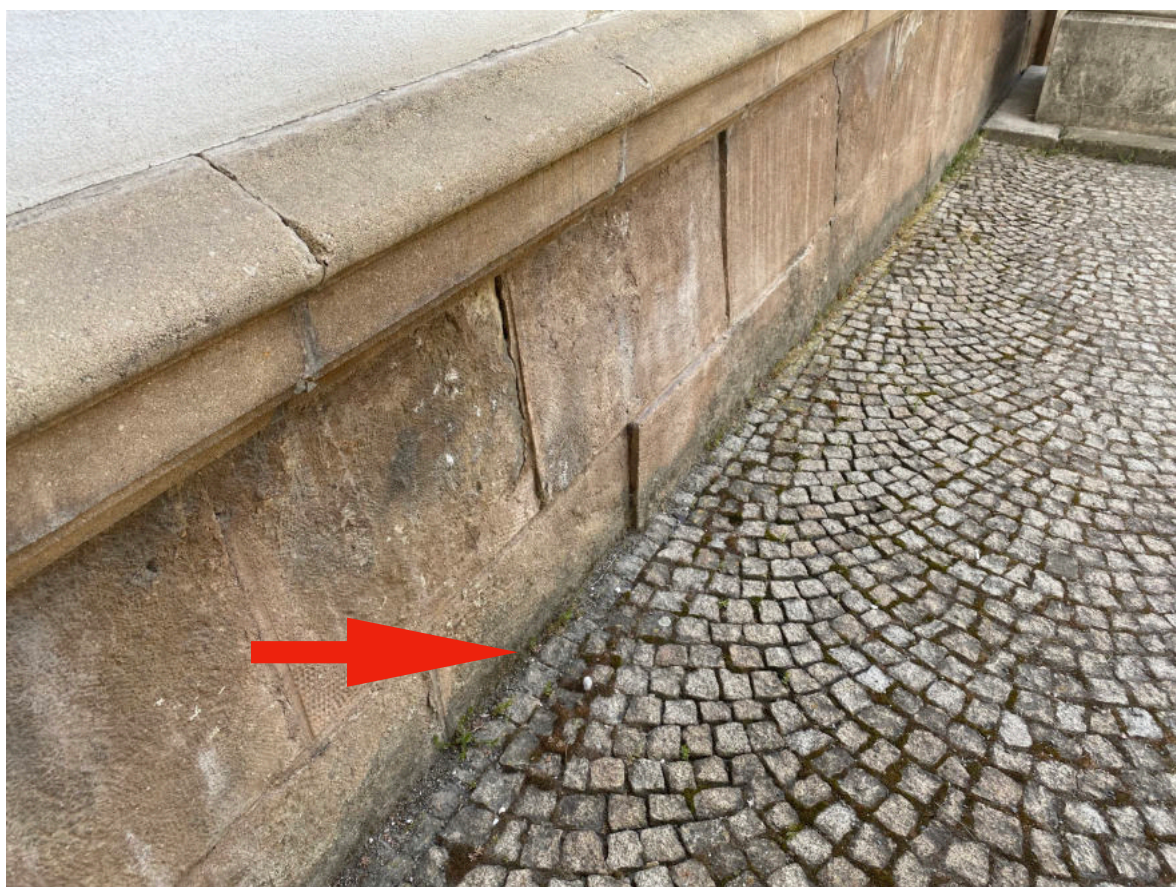
Pohled na levou stranu kamenné podezdívky s hmotnou průběžnou římsou z umělého kamene. Nahoře vysunuté kamenné desky. Růst vegetace podél chodníku svědčí o zamokření v době dešťových srážek. Výkvěty solí na povrchu kamene.

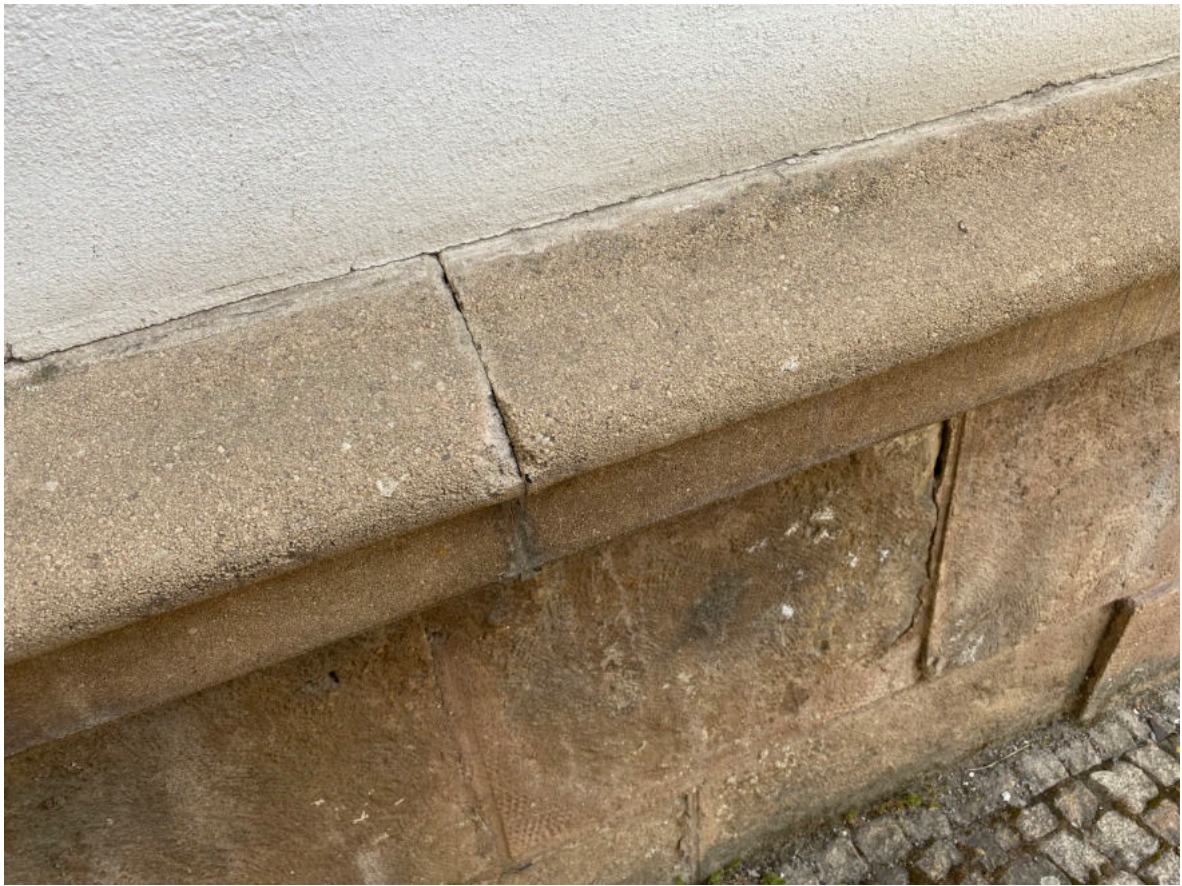
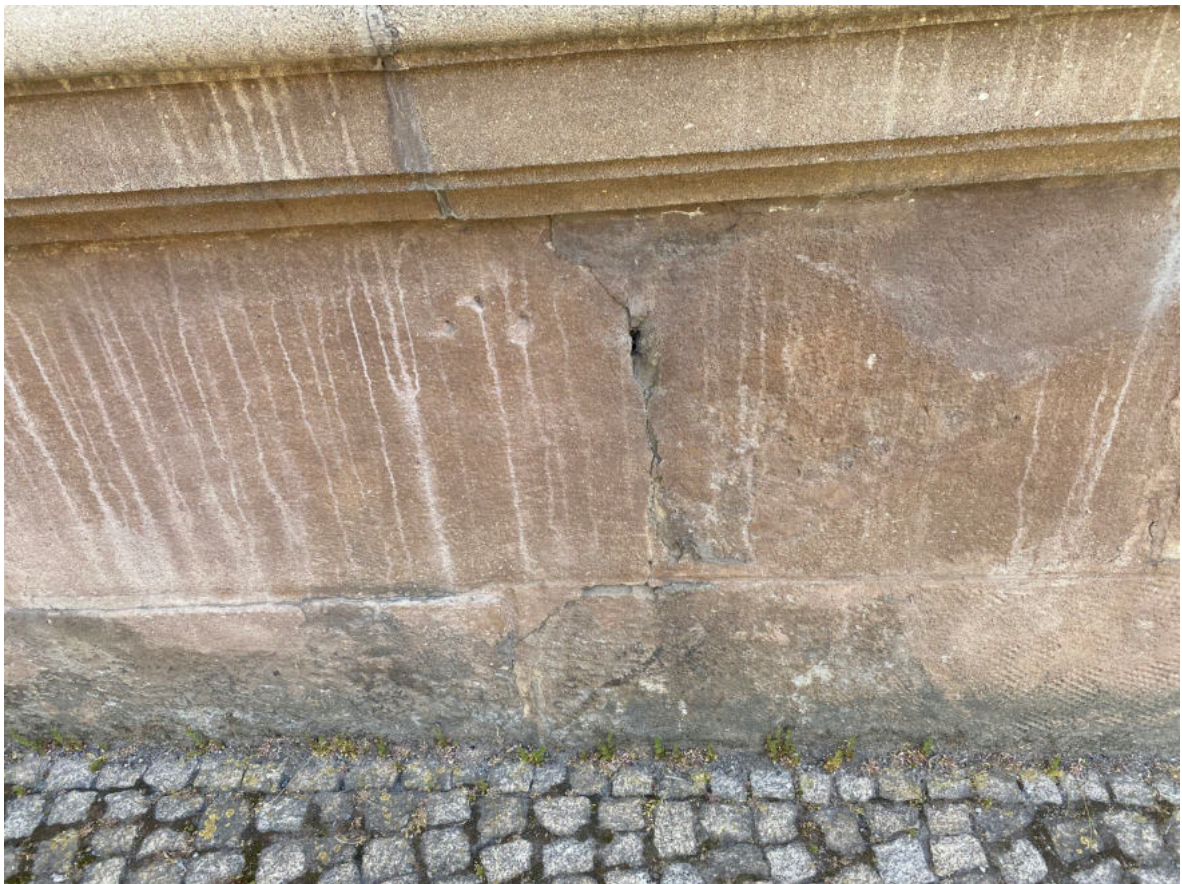
Trhliny ve spárování , různě vysunuté kamenné desky způsobilo dlouhodobé zatékání. Chybějící spárování na průběžné římsě. Někde v těchto místech se má nacházet okno do krypty.

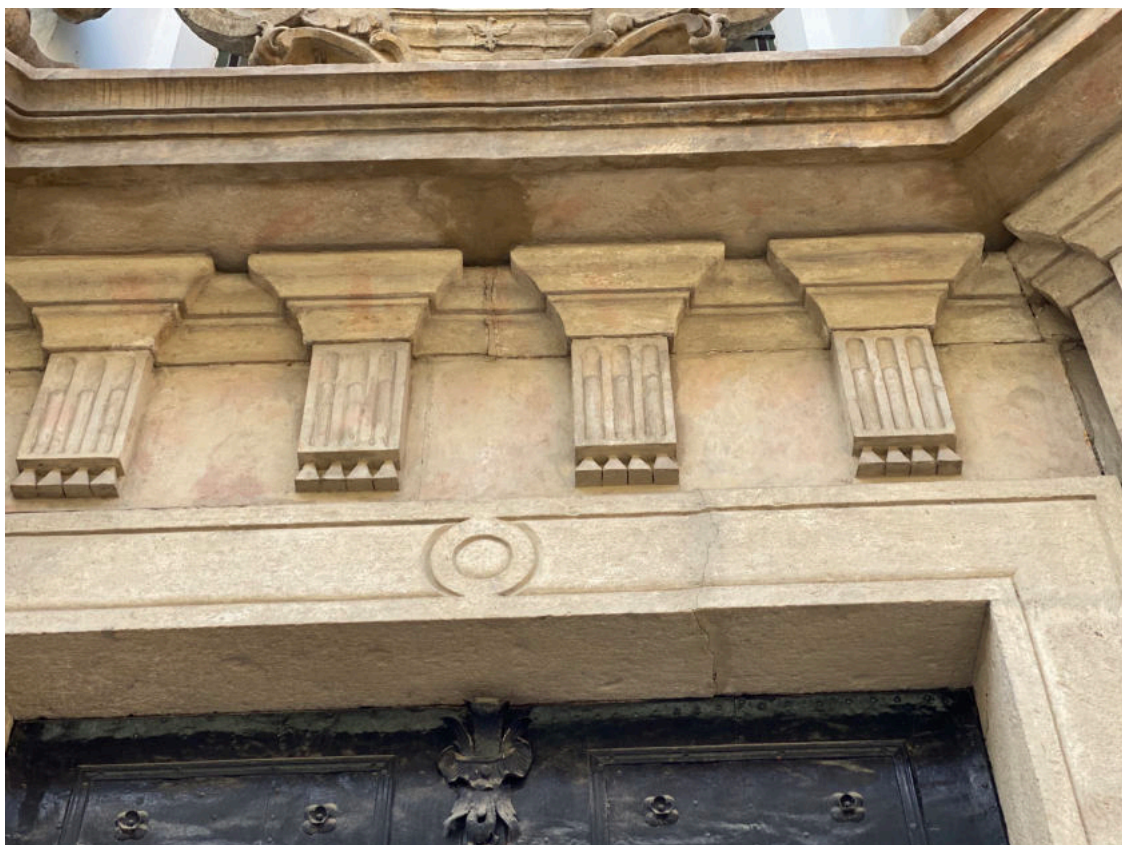
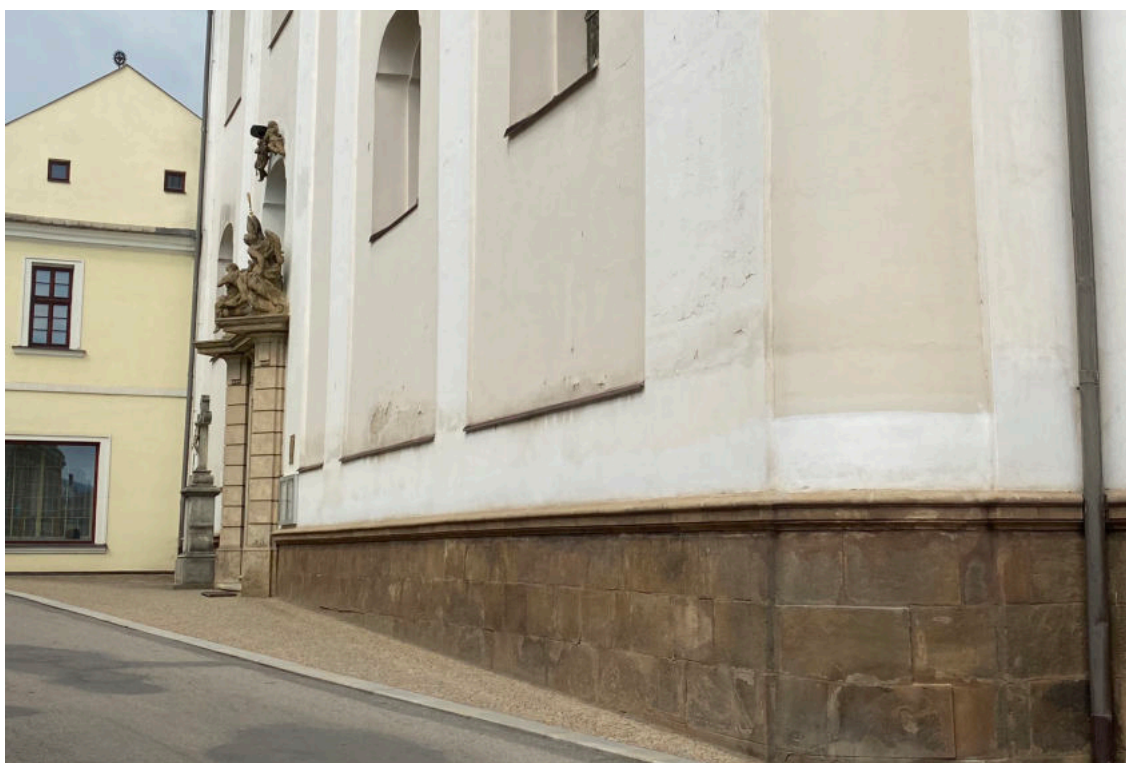
Chybějící spárovánína římse, trhlina ve spáře způsobená zatékající vodou
