ANKETNÍ DOTAZNÍK

k Programu regenerace městských památkových rezervací (MPR)
a městských památkových zón (MPZ) ČR dle usnesení vlády č. 209/92

NA ROK 2023

MĚSTO JEVÍČKO
Palackého nám. 1
569 43 Jevíčko

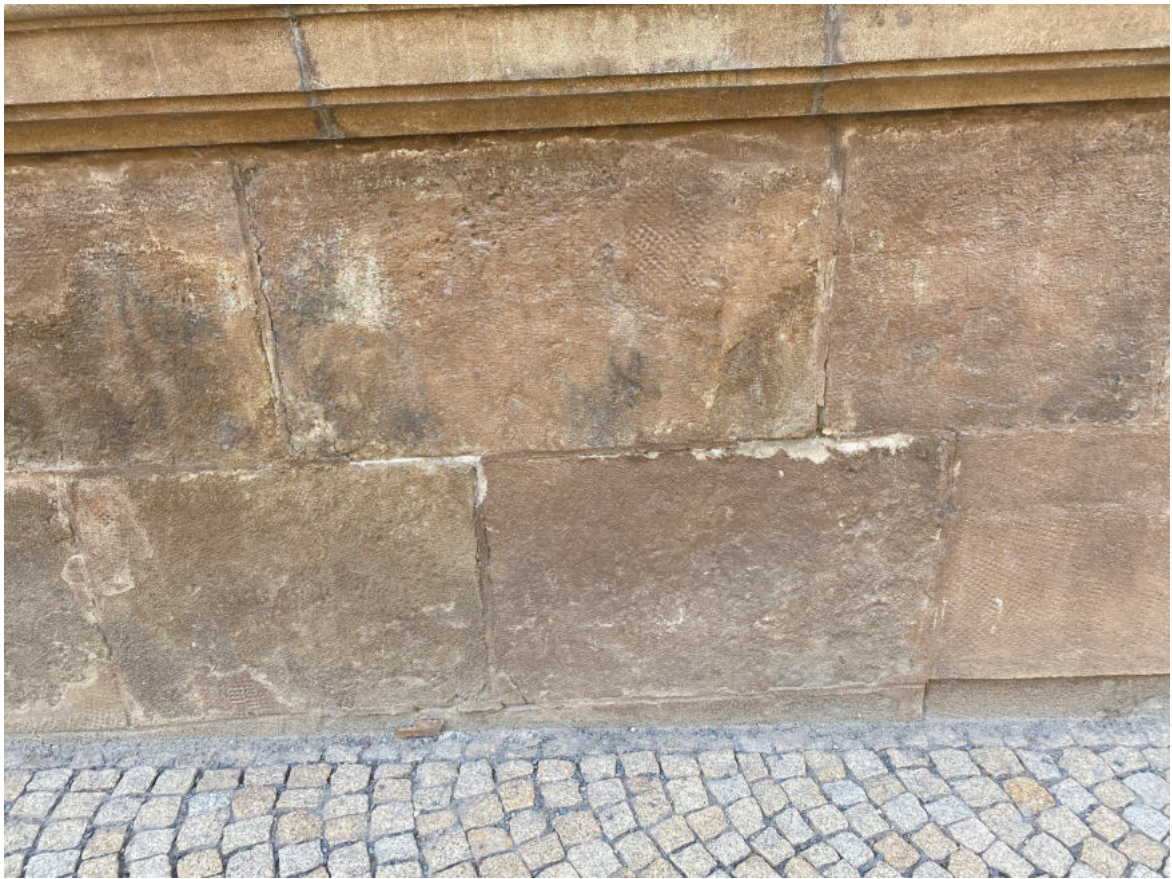
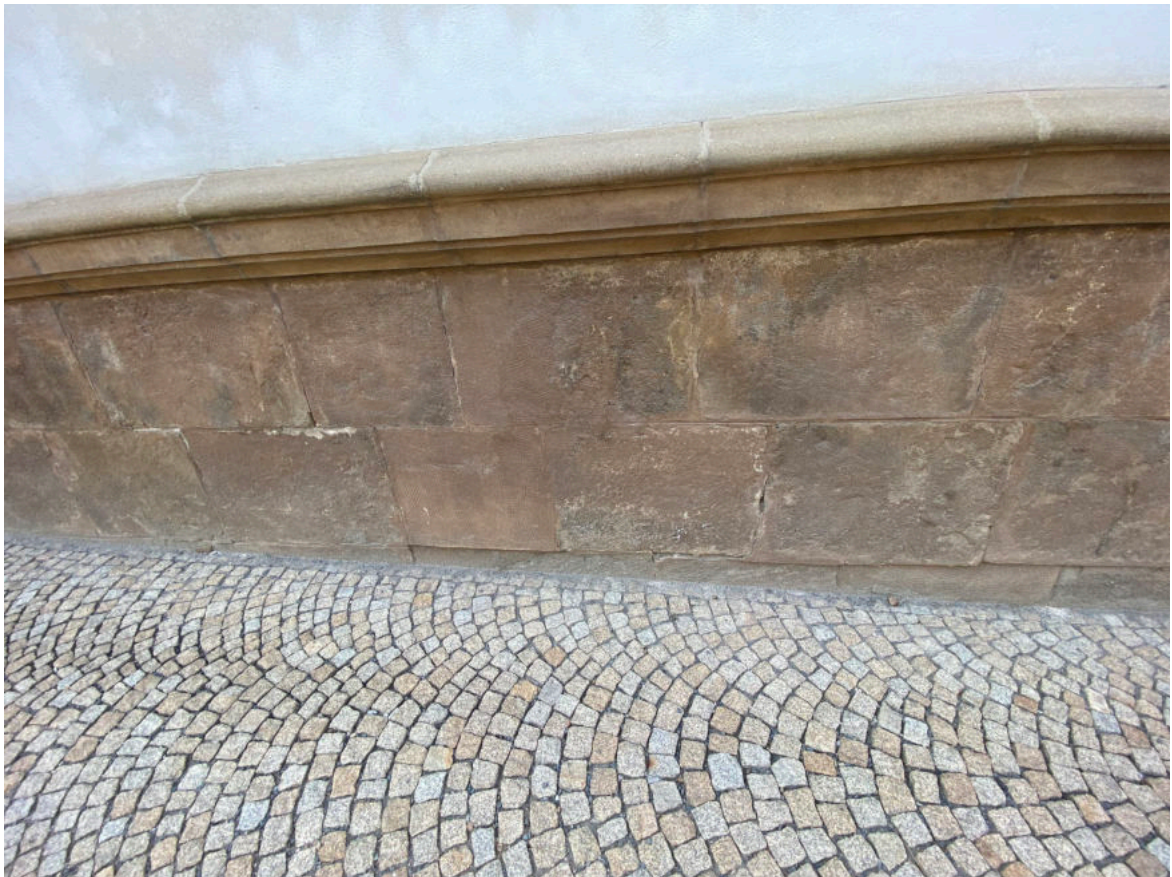
Nahoře čelní pohled na jižní část vpravo od portálu. Viditelné různě barevné mapy tvarových doplňků, které mají světlé ohraničení, některé doplňky jsou odtržené od kamene.

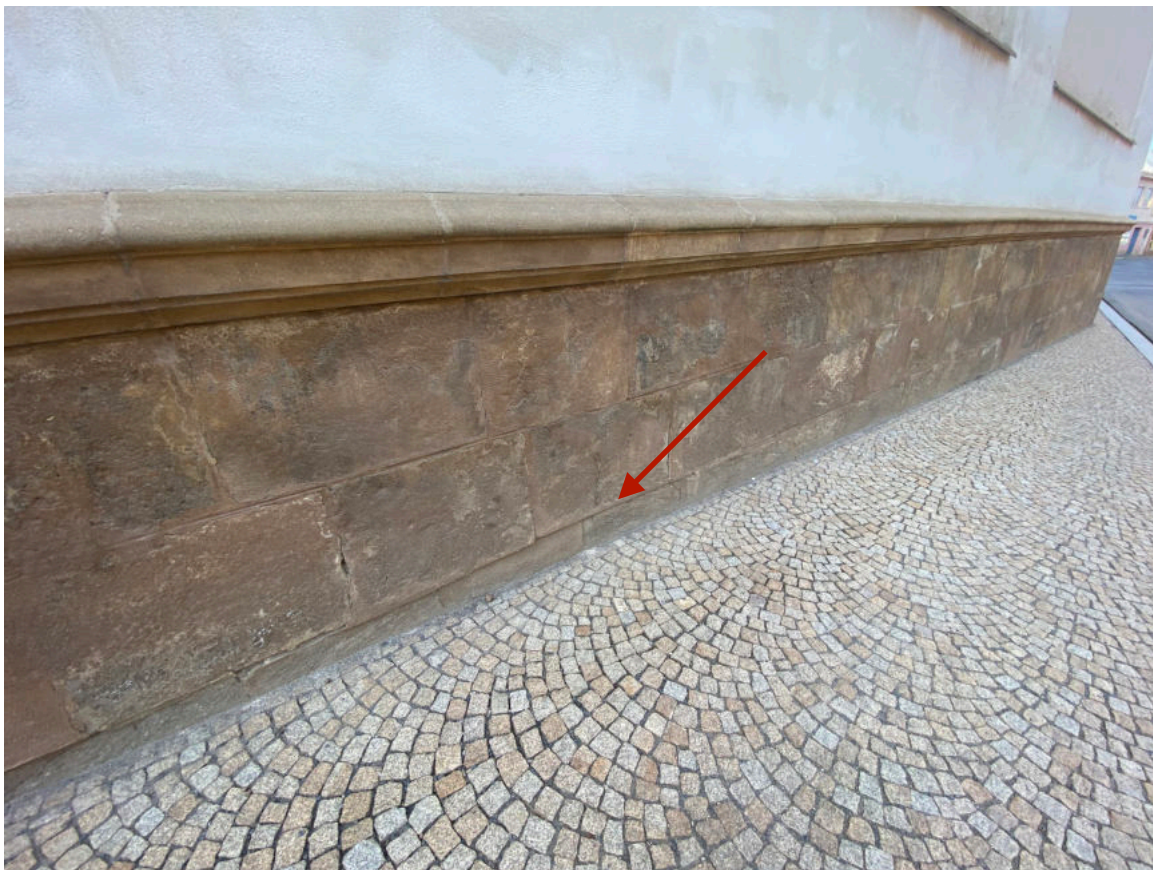
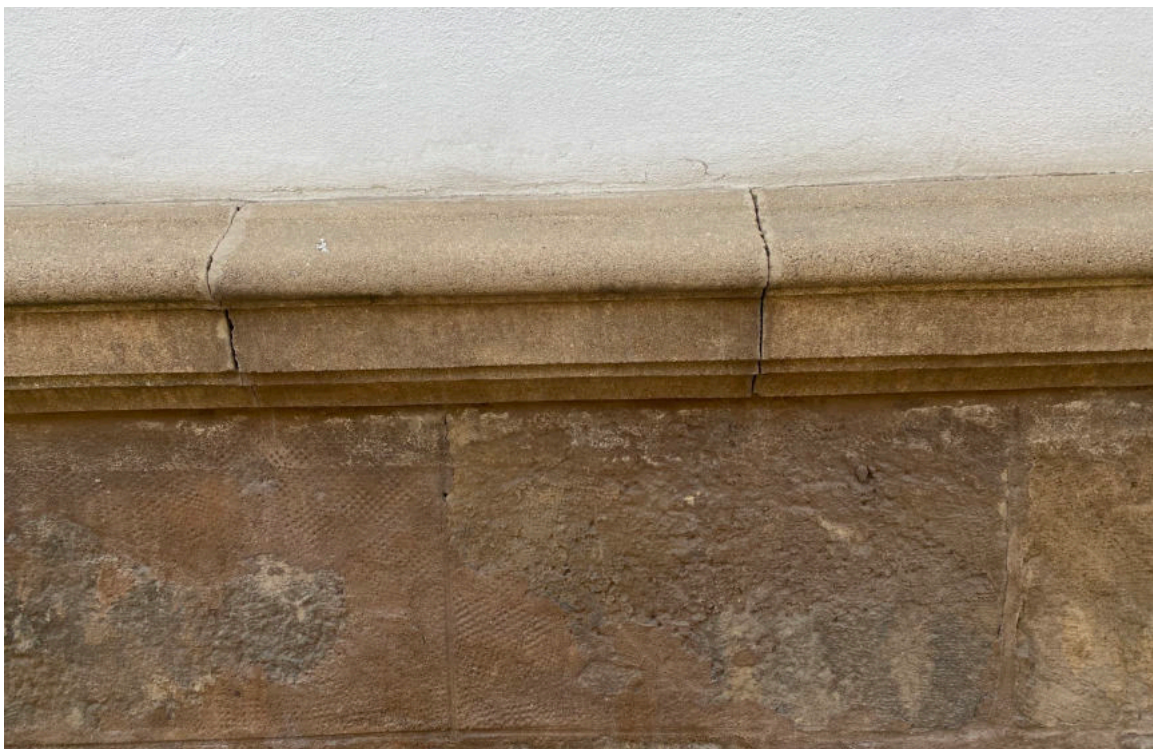
Nahoře trhliny ve spárování. Dole celkový pohled na viditelné tvarové doplňky velkých celků.

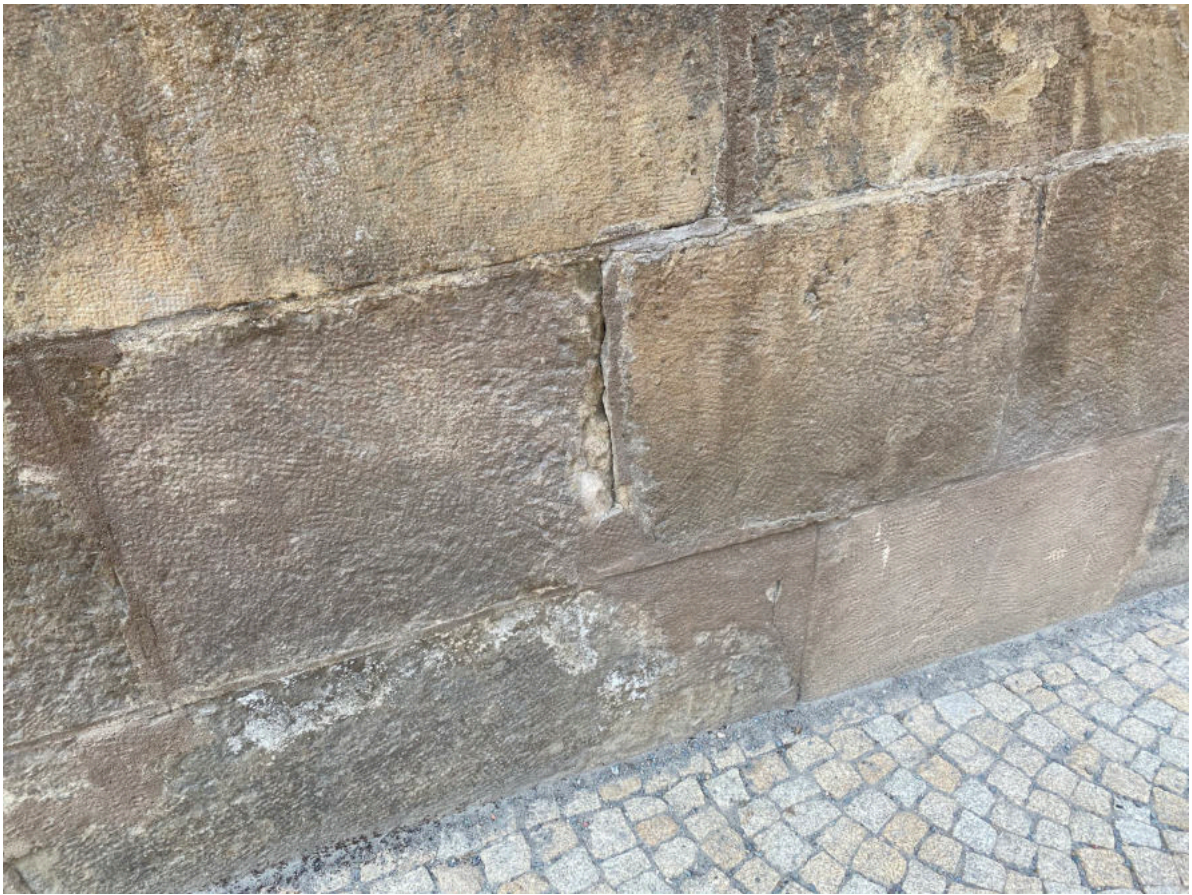
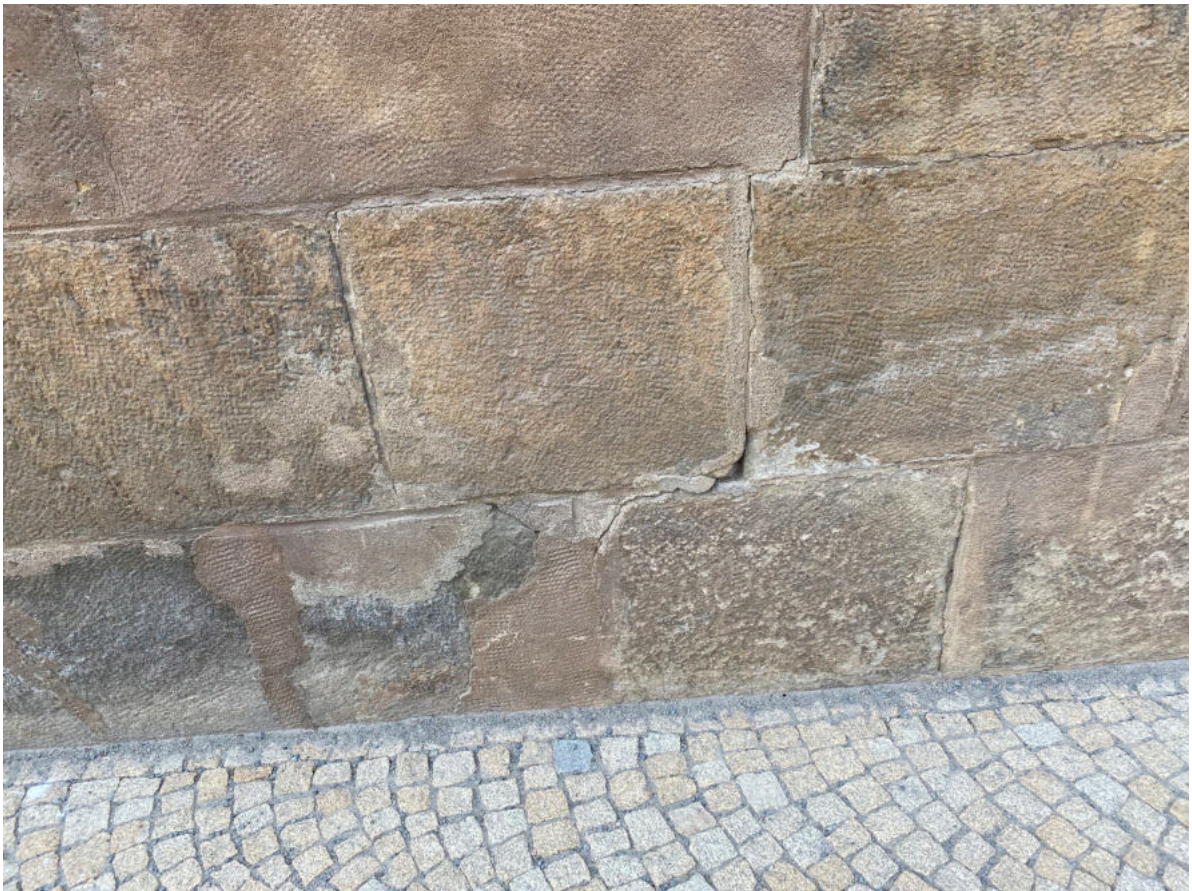
Nahoře vypadané spárování s tmavými tvarovými doplňky. Dole detail chybějícího spárování a odtržení tvarového doplňku od kamene.

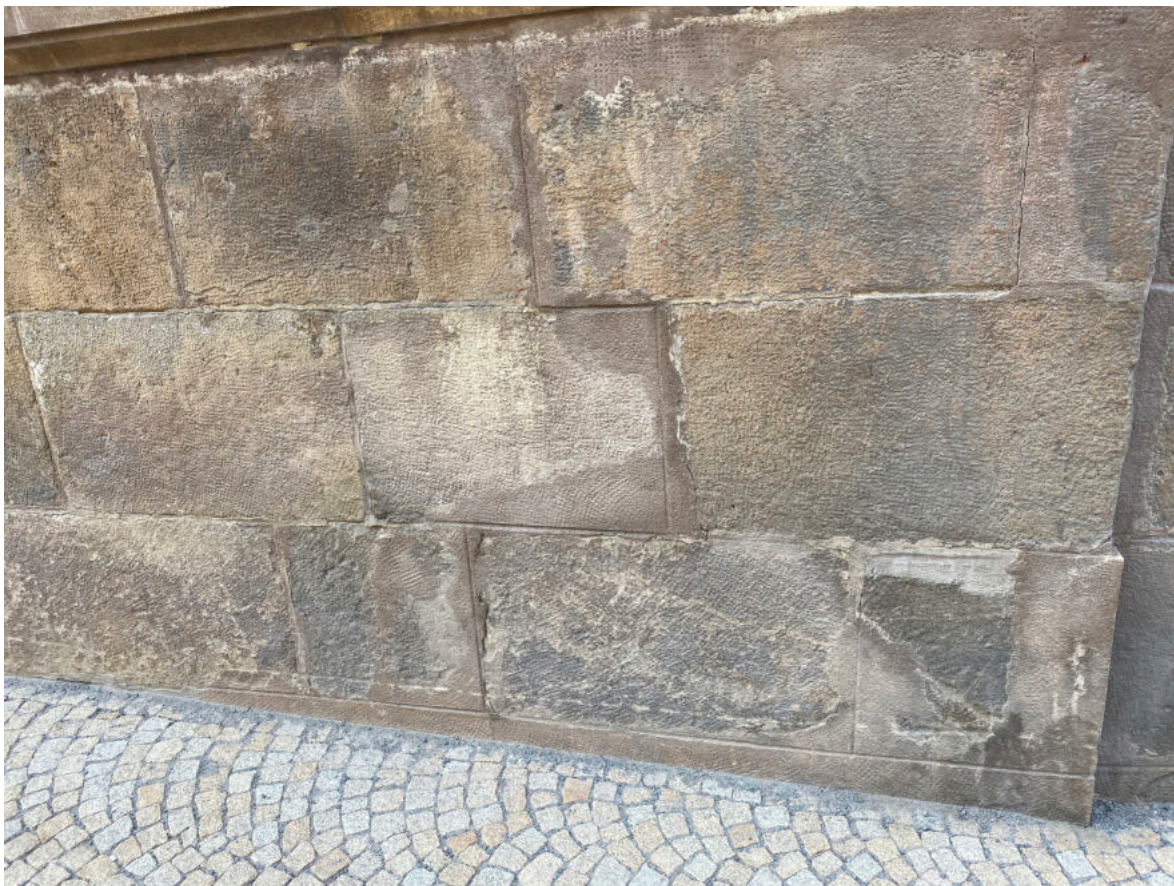
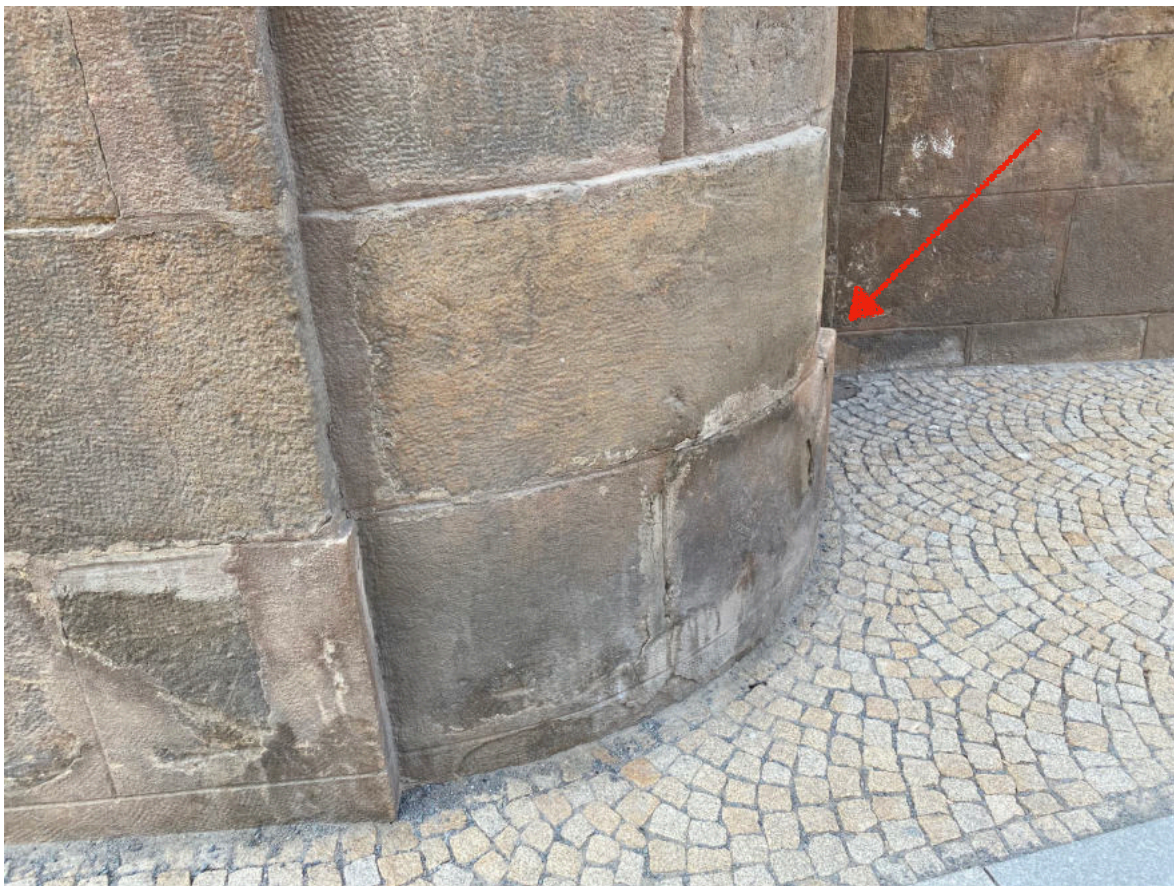
Trhliny způsobené zatékáním vody.

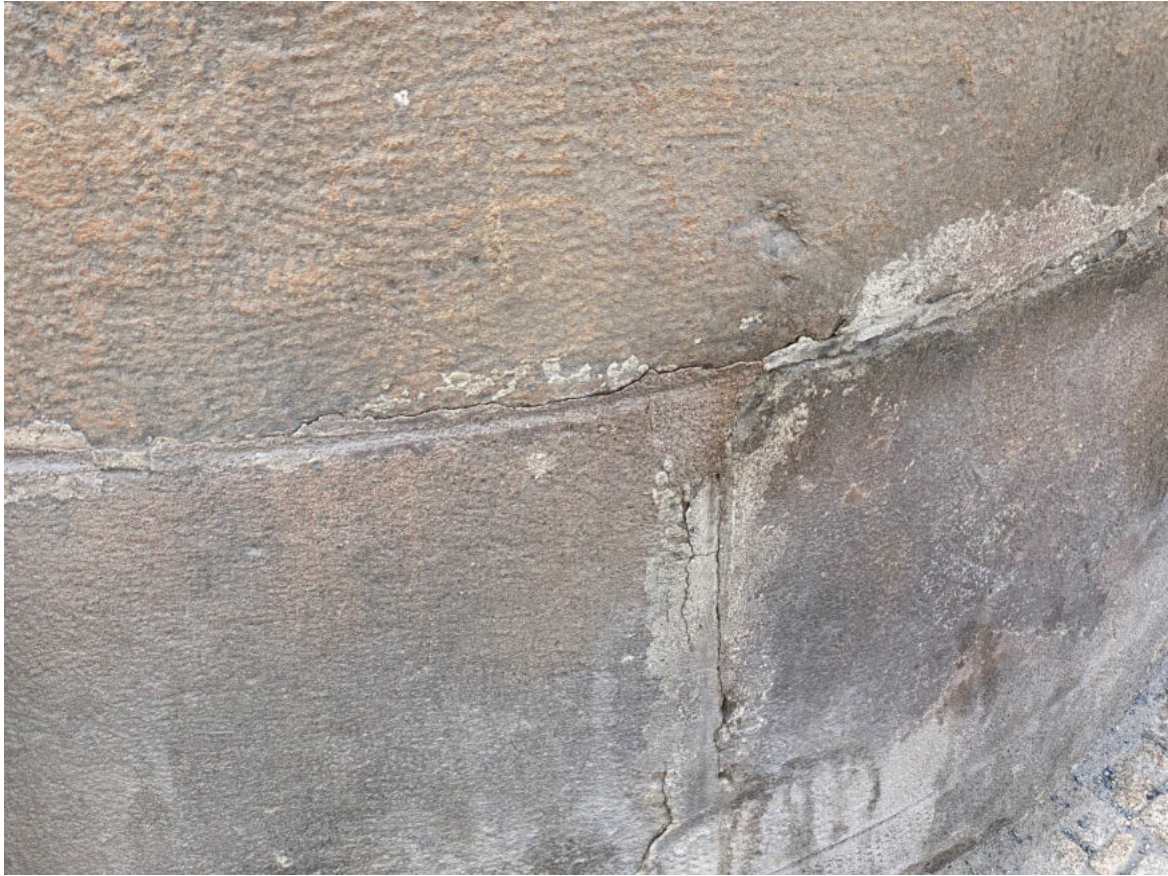
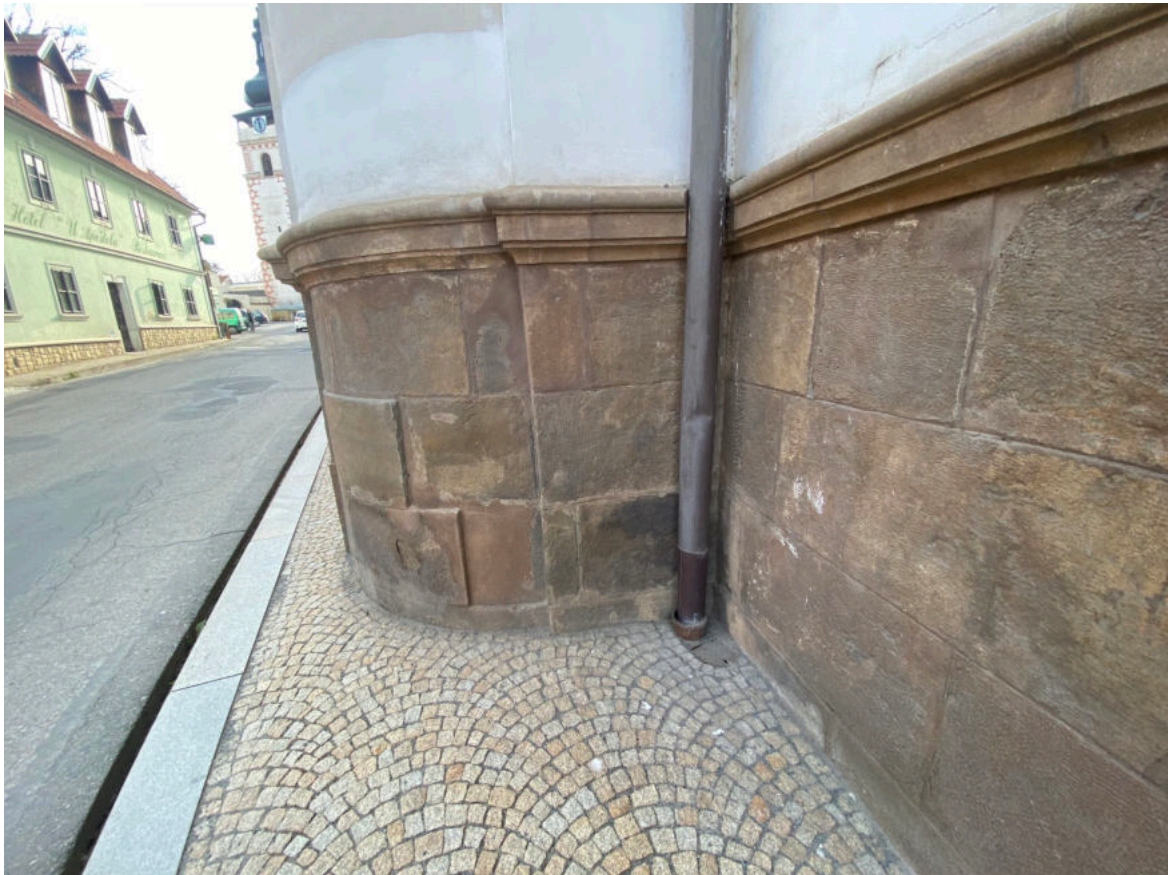
Nahoře viditelné tvarové doplňky s trhlinami. Dole jsou vidět vysunuté konkávní kamenné desky .

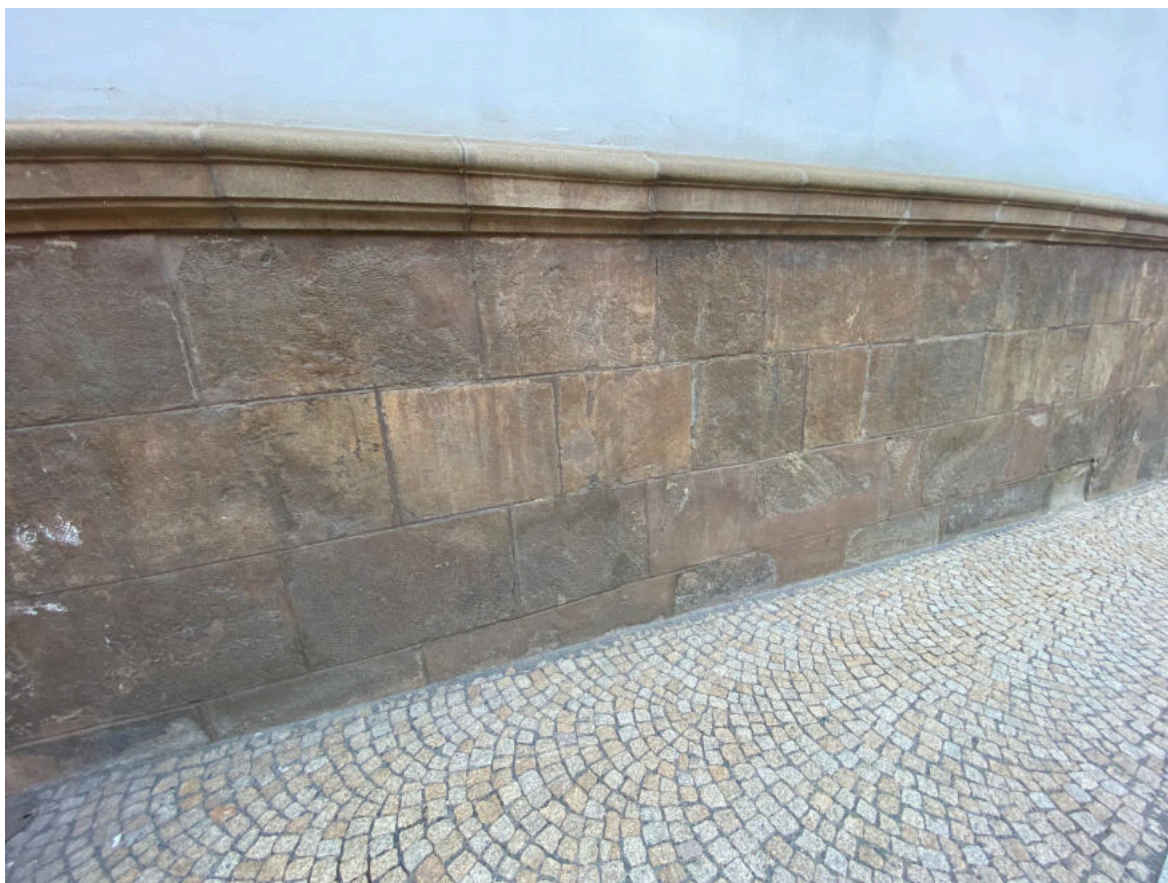
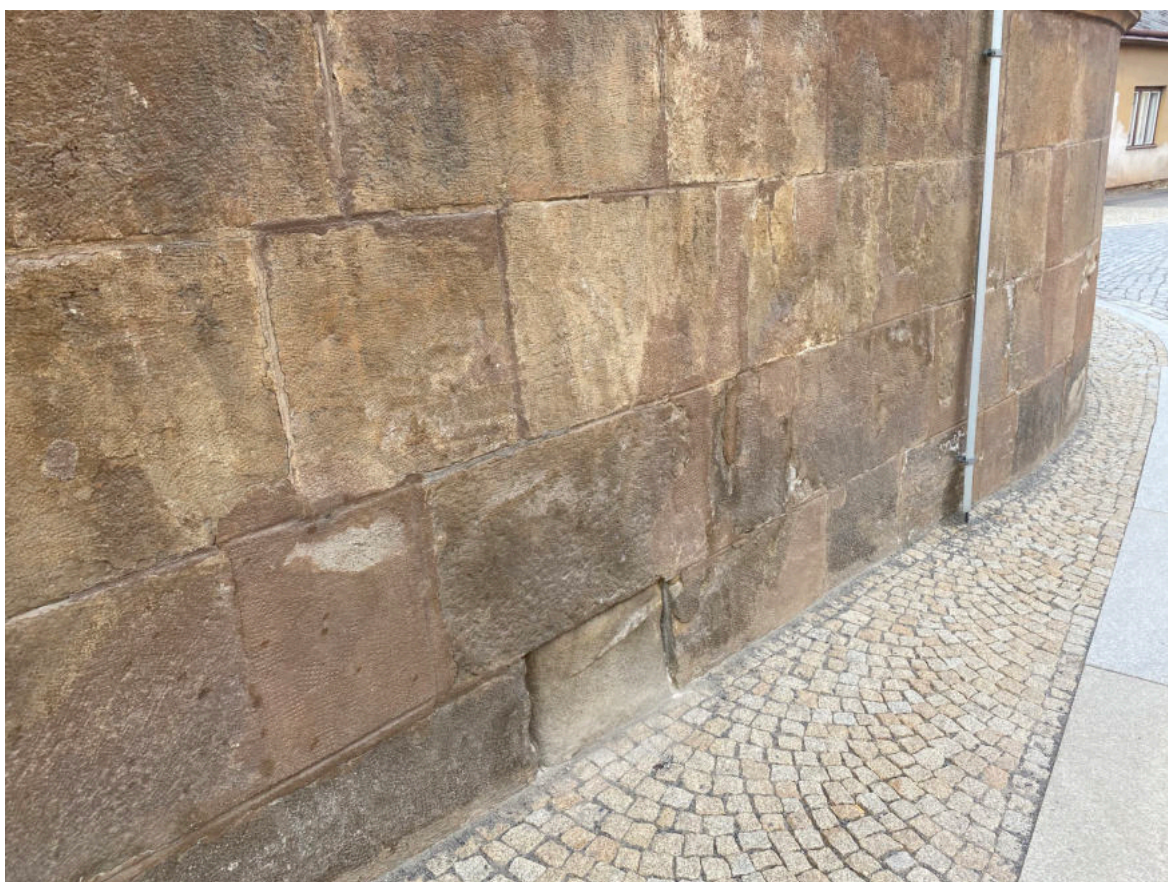
Detail zaústění svodu do silnostěnné trubky, svod je zapuštěn cca 1 cm . Při dešťových srážkách musí voda přetékat přes okraj trubky.

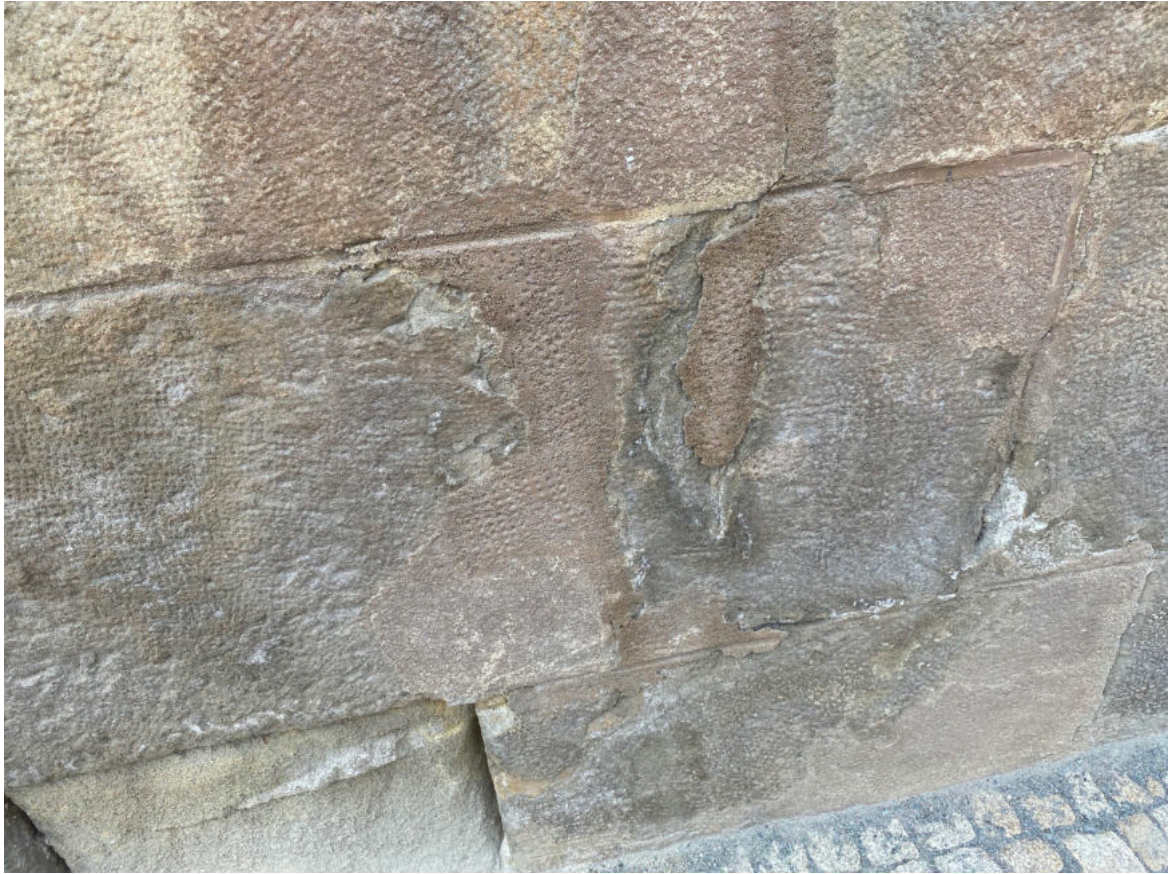
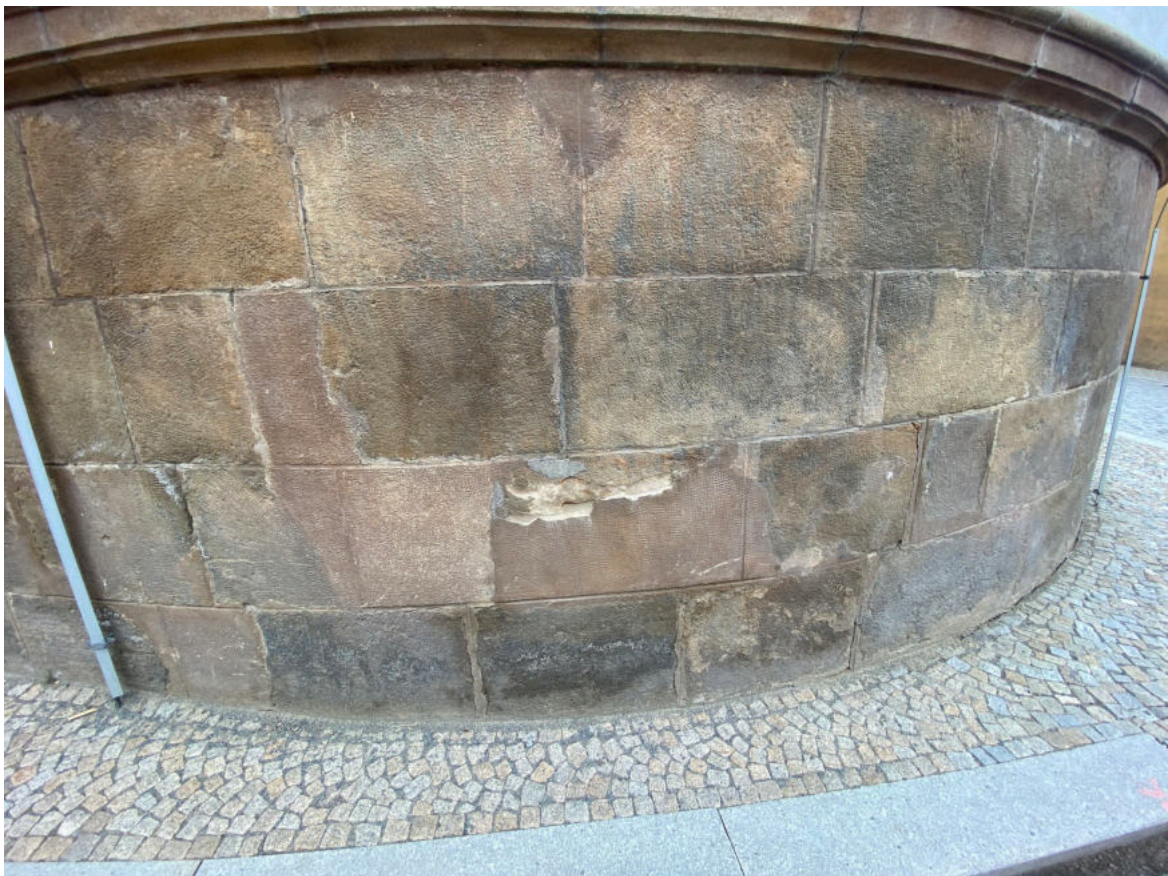
Nahoře celkový pohled na část sakristie. Dole viditelné poškození spodního kamene.

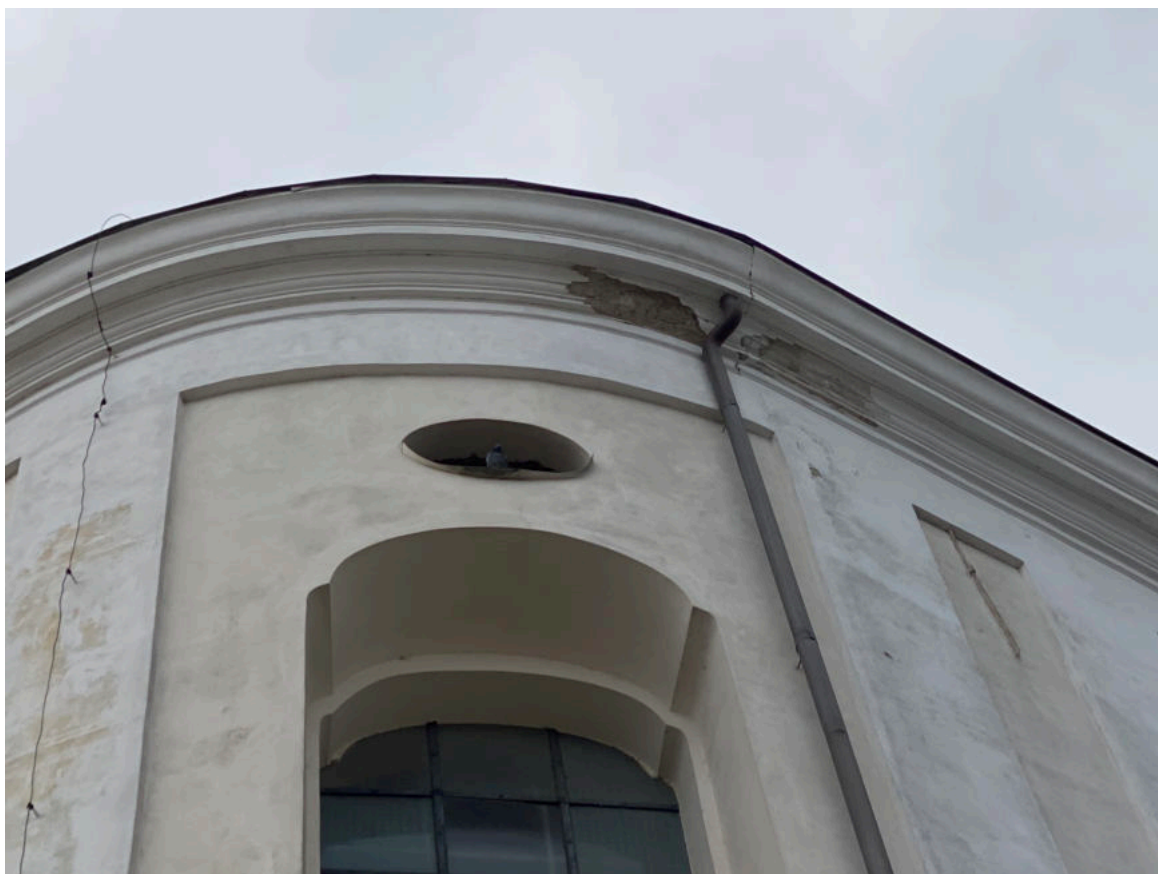
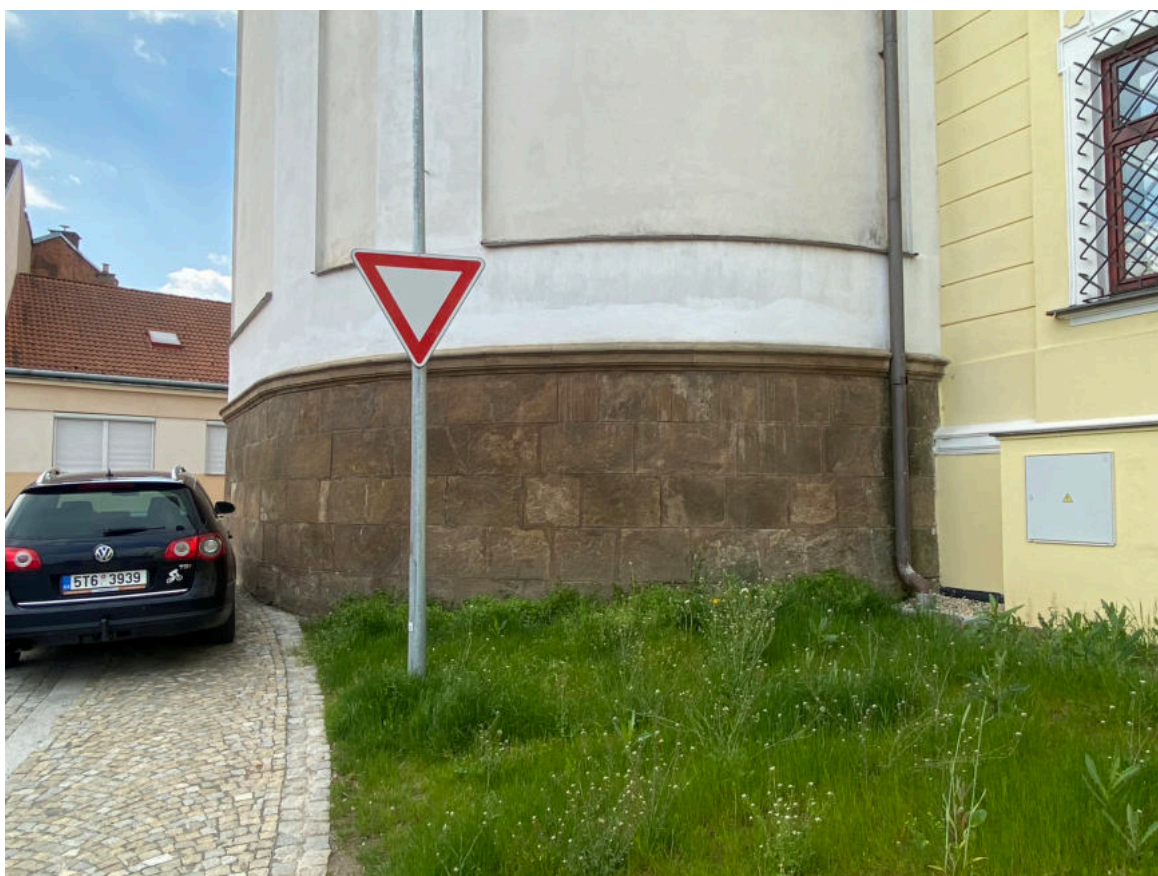
Pohled na 2. svod - odlupující se barva svědčí o vlhkosti omítky.

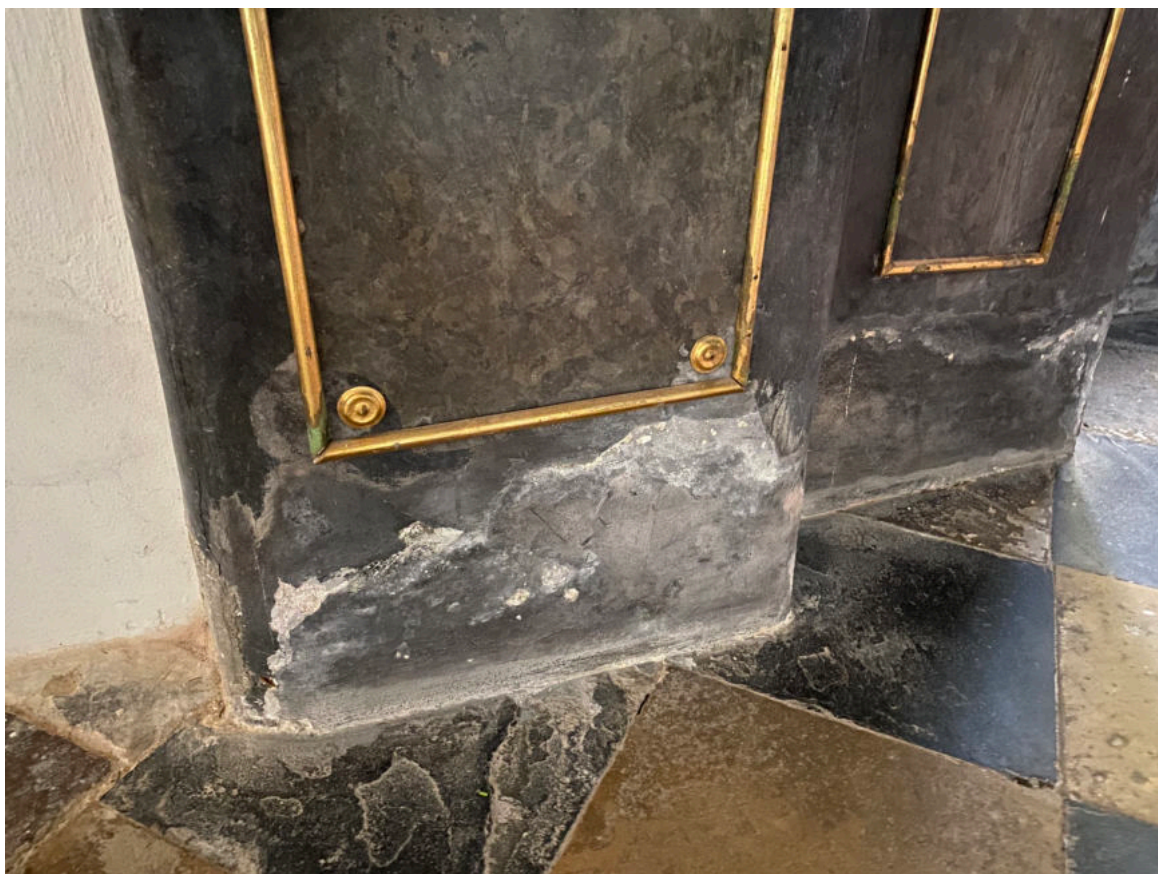
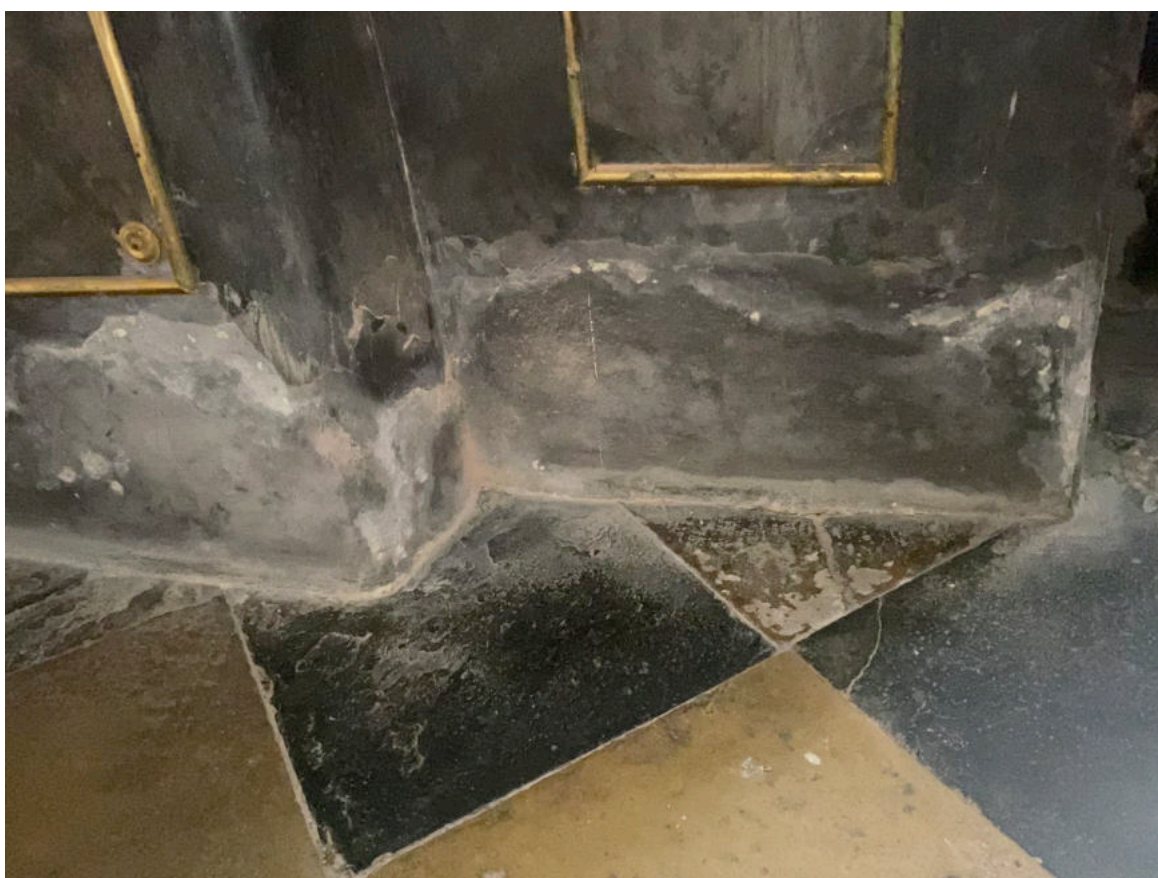
Levá strana s poškozenou spodní částí

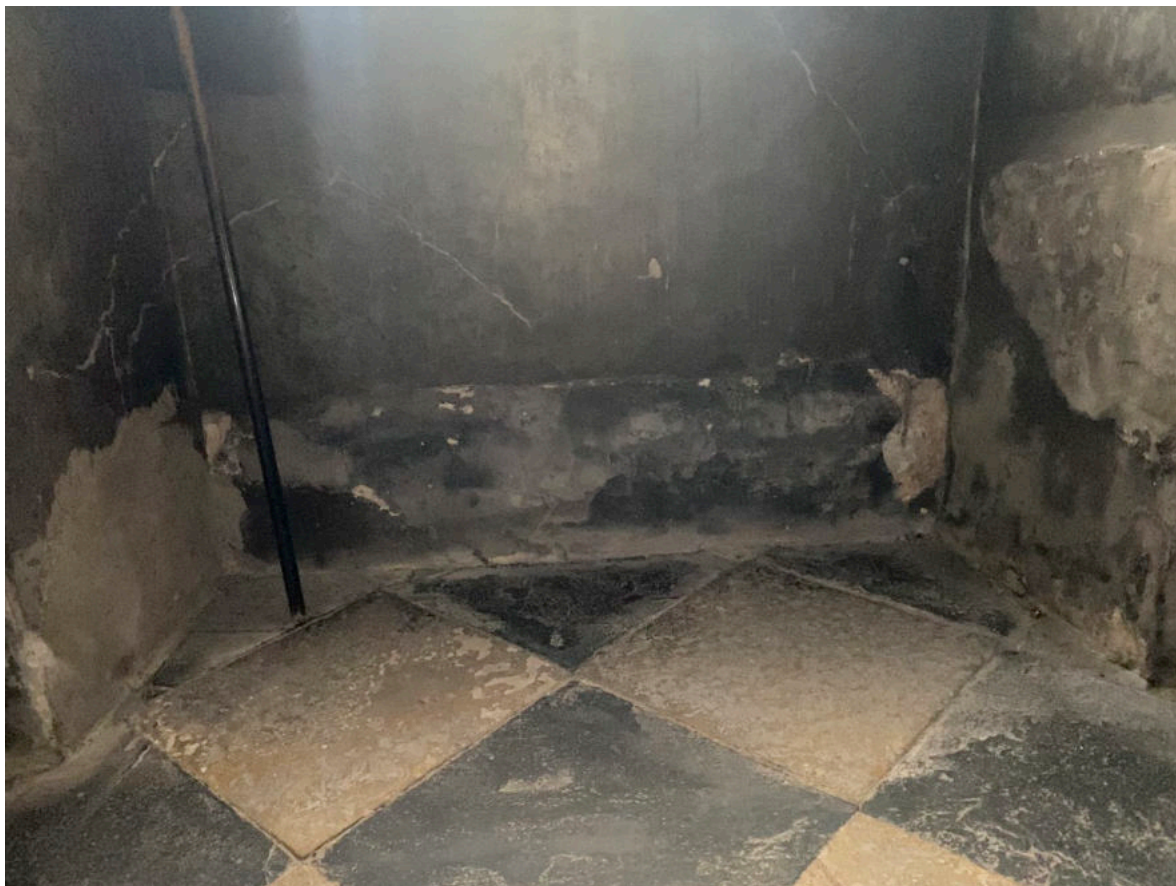
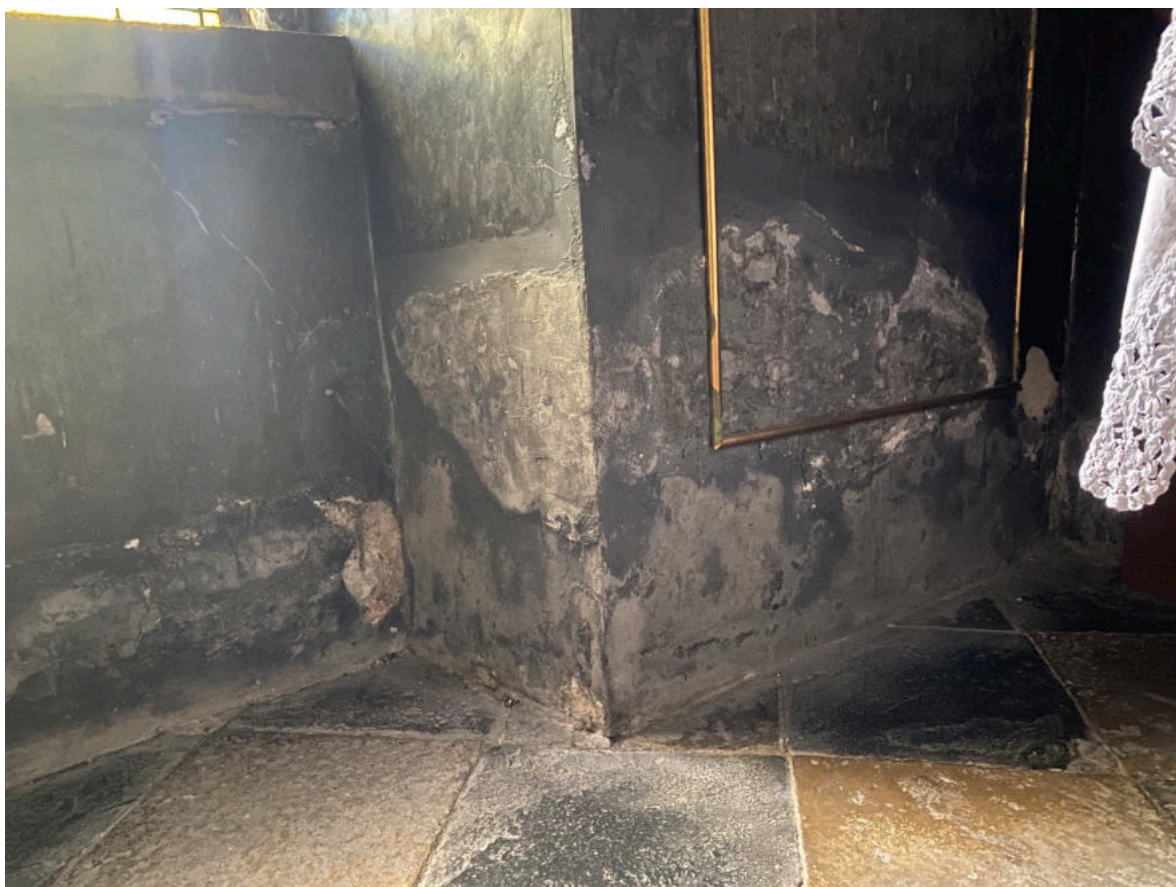
Levá strana s poškozenou spodní částí, viditelné cementové opravy

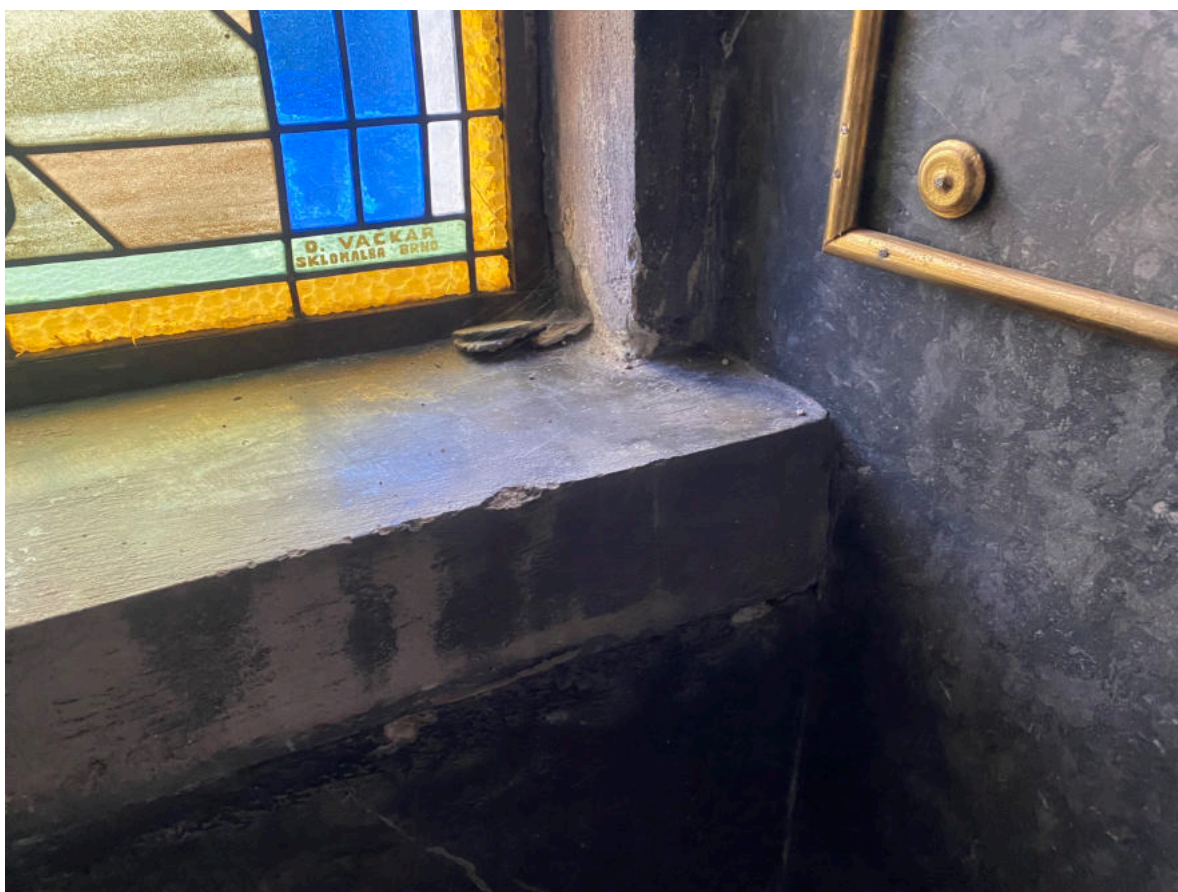
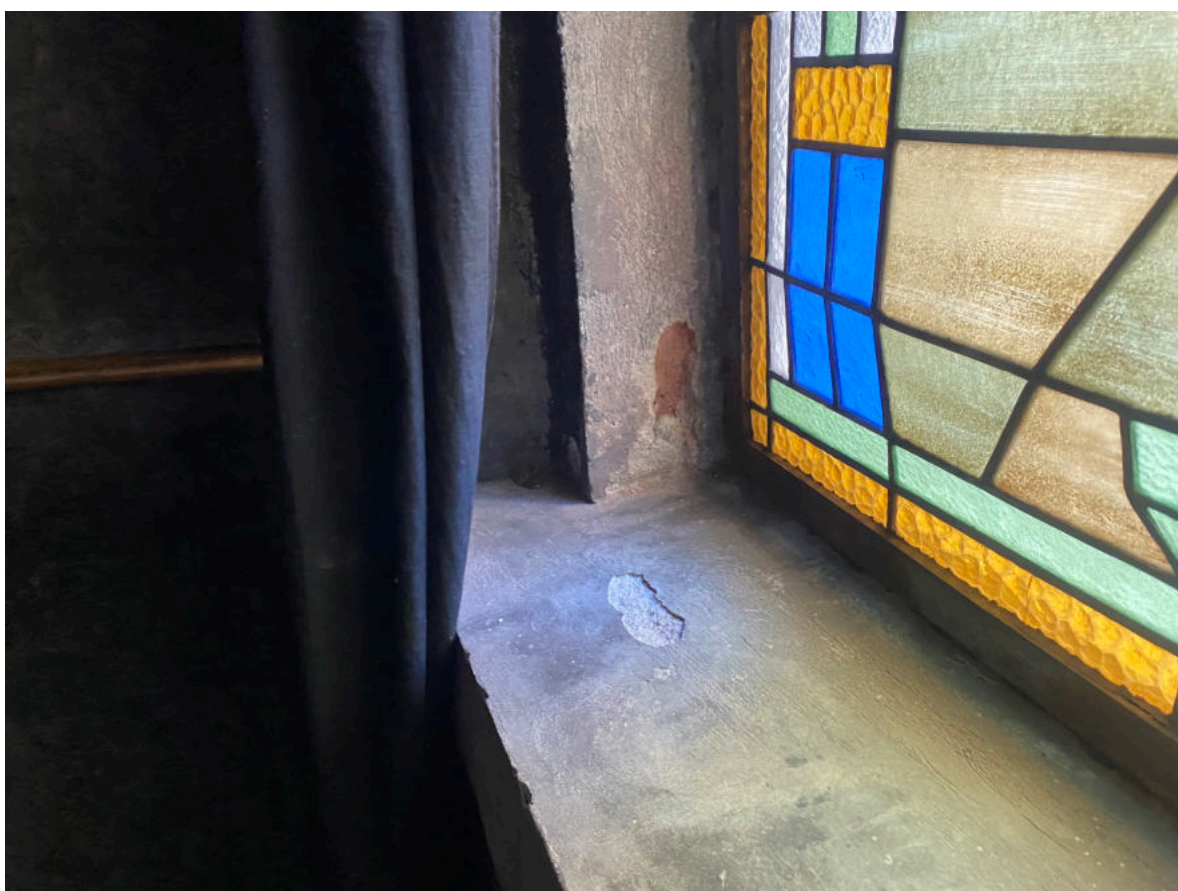
Levá strana s poškozenou spodní částí. Nahoře výklenek s oknem.
