# ANKETNÍ DOTAZNÍK

k Programu regenerace městských památkových rezervací (MPR)  
a městských památkových zón (MPZ) ČR dle usnesení vlády č. 209/92

## NA ROK 2024

**MĚSTO JEVÍČKO**  
Palackého nám. 1  
569 43 Jevíčko

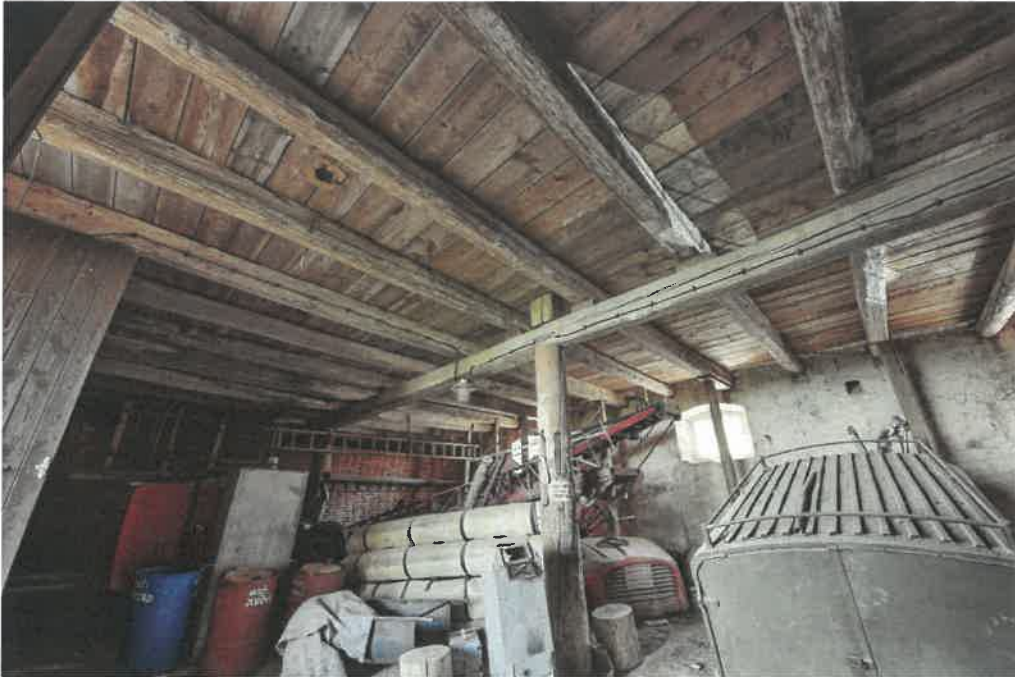
5. Prostor 1. nadzemního podlaží - pohled k severní části.

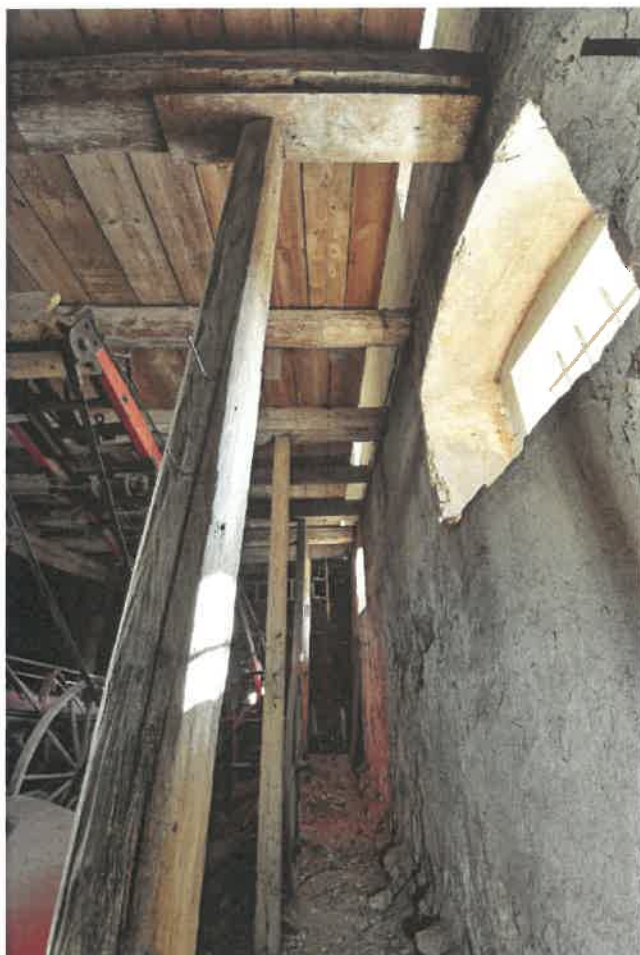
7. Provizorně podepřené havarijní stropní trámy nad 1. NP u západní obvodové zdi.

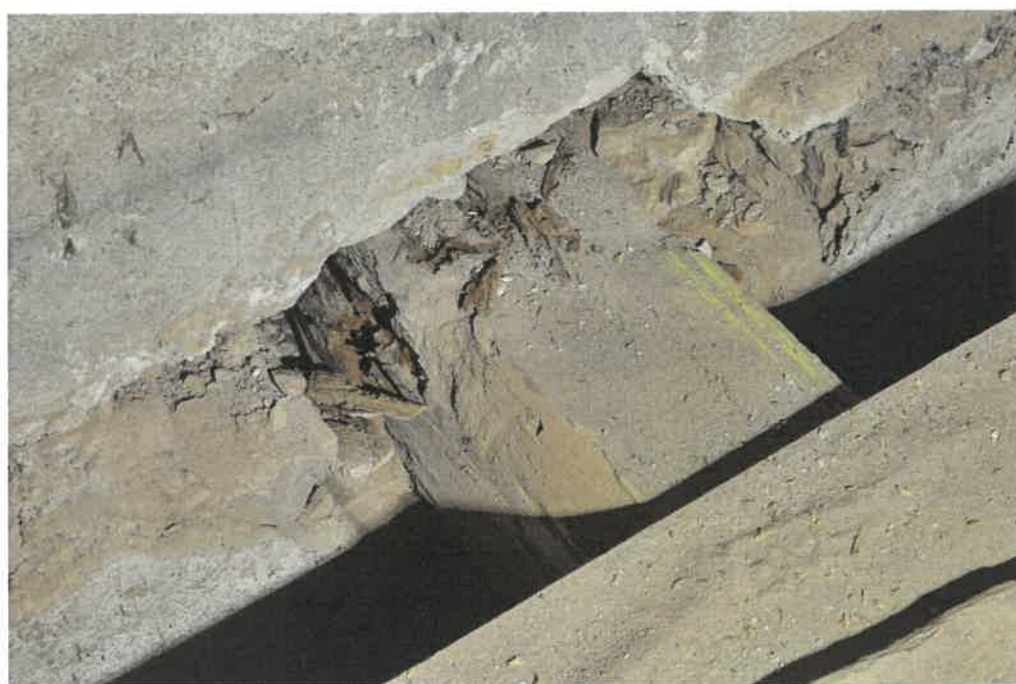
10. Zhlaví stropního trámu nad 1. NP při východní obv. zdi, silně poškozené dřevomorkou a červotočem

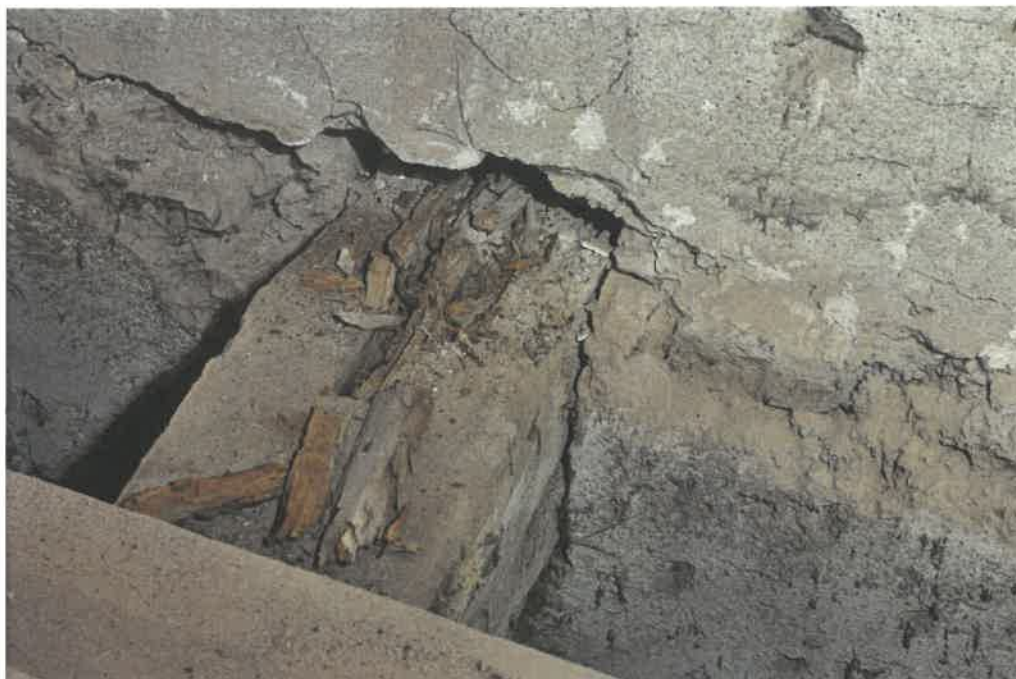
**11. Zhlaví stropního trámu nad 1. NP při východní obv. zdi, silně poškozené dřevomorkou a červotočem**

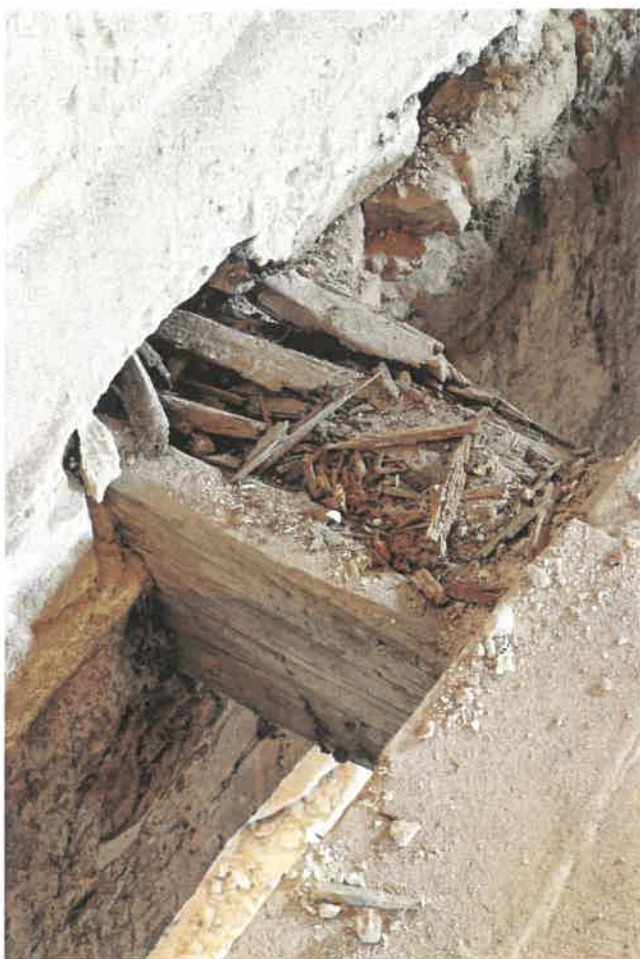
**12. Zhlaví stropního trámu nad 1. NP při západní obv. zdi, silně poškozené dřevomorkou a červotočem**

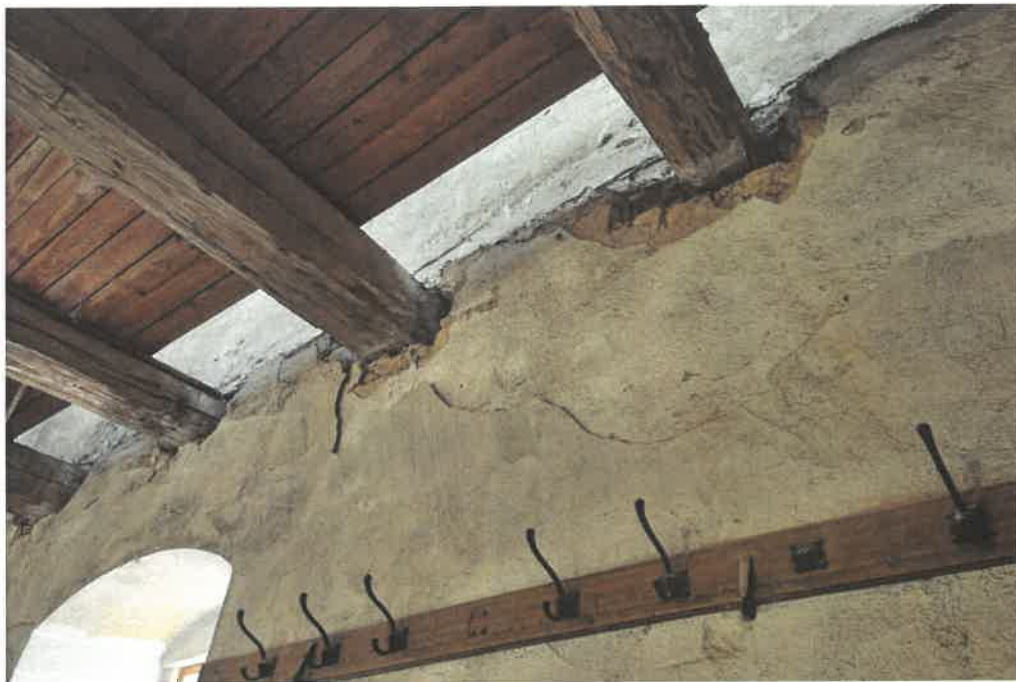
15. Zhlaví stropních trámů nad 2. NP, vysekaná ze zaldění v rámci průzkumu. Pod nimi patrné vrstvení omítek z různých stavebních oprav interiéru.

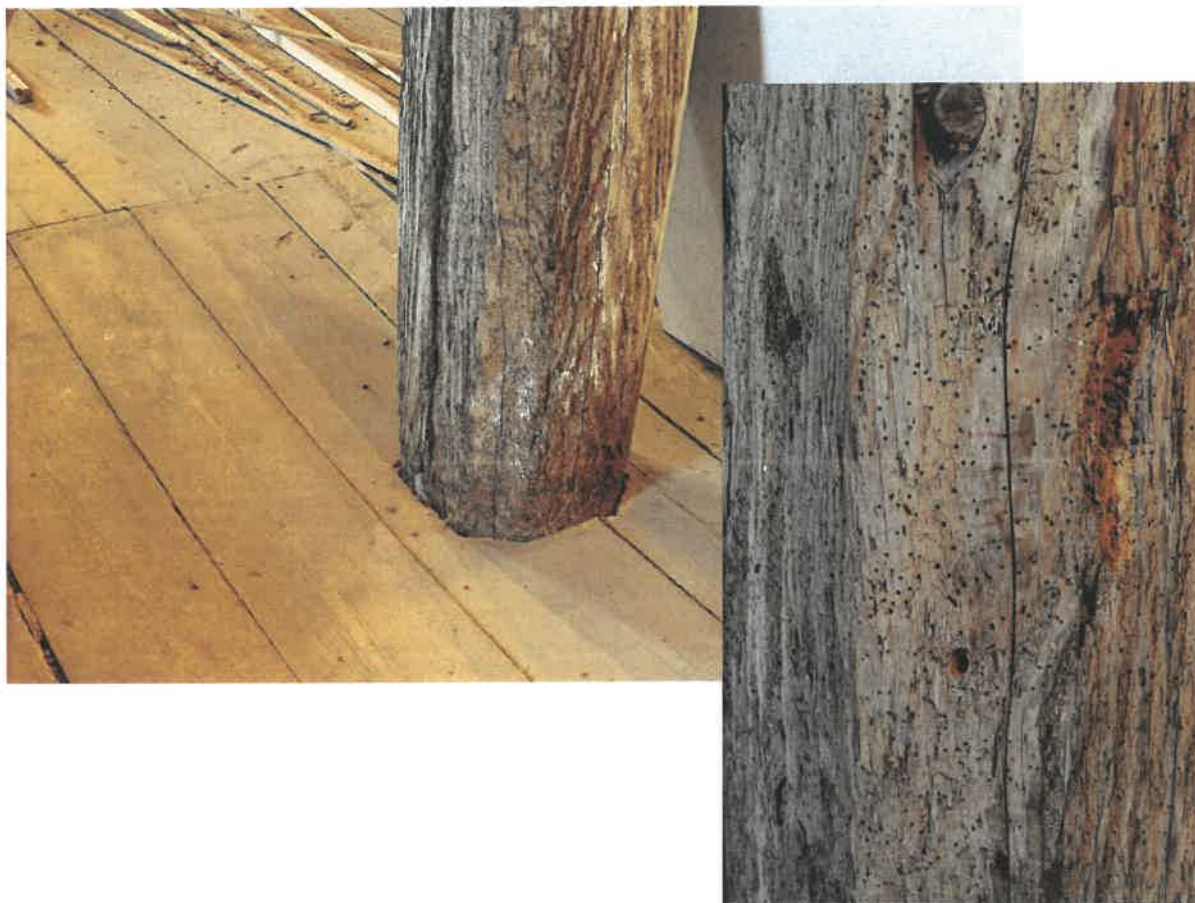
16. Jižní sloup ve 2. NP silně poškozený červotočem. Vpravo detail povrchu sloupu s výletovými otvory

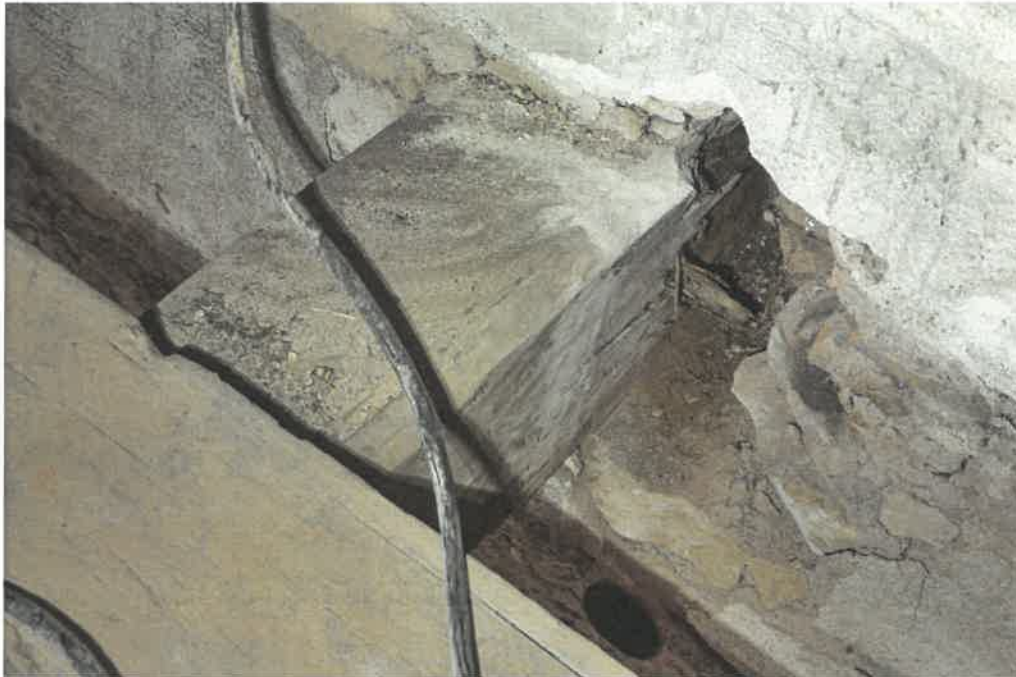
17. Zhlaví stropního trámu nad 2. NP při východní obv. zdi, poškozené dřevomorkou a červotočem

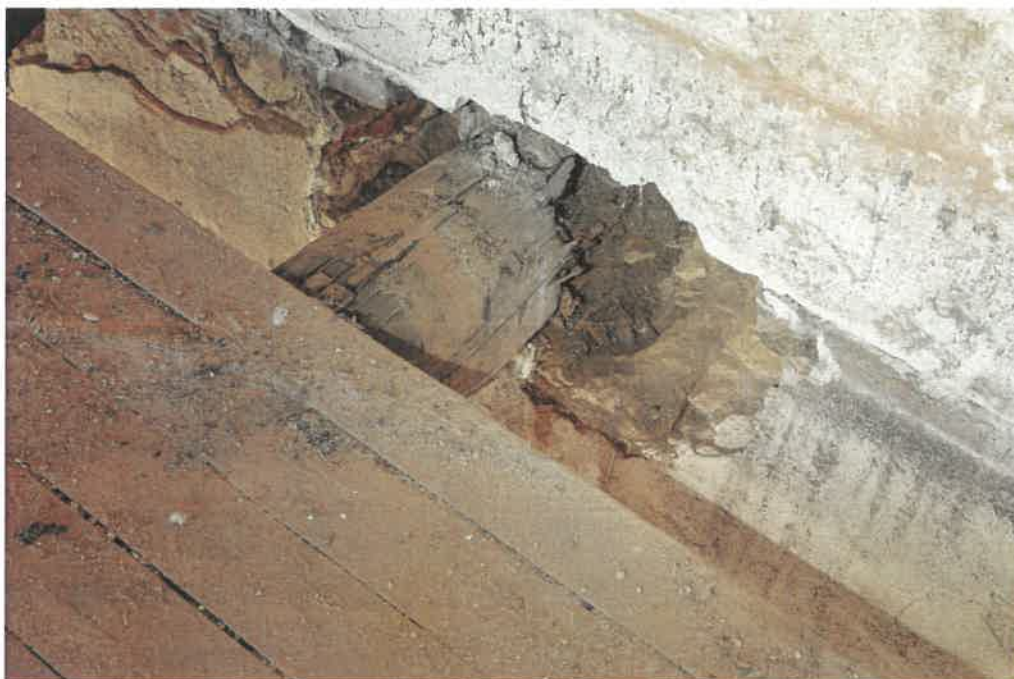
18. Zhlaví stropního trámu nad 2. NP při západní obv. zdi, silně poškozené dřevomorkou a červotočem

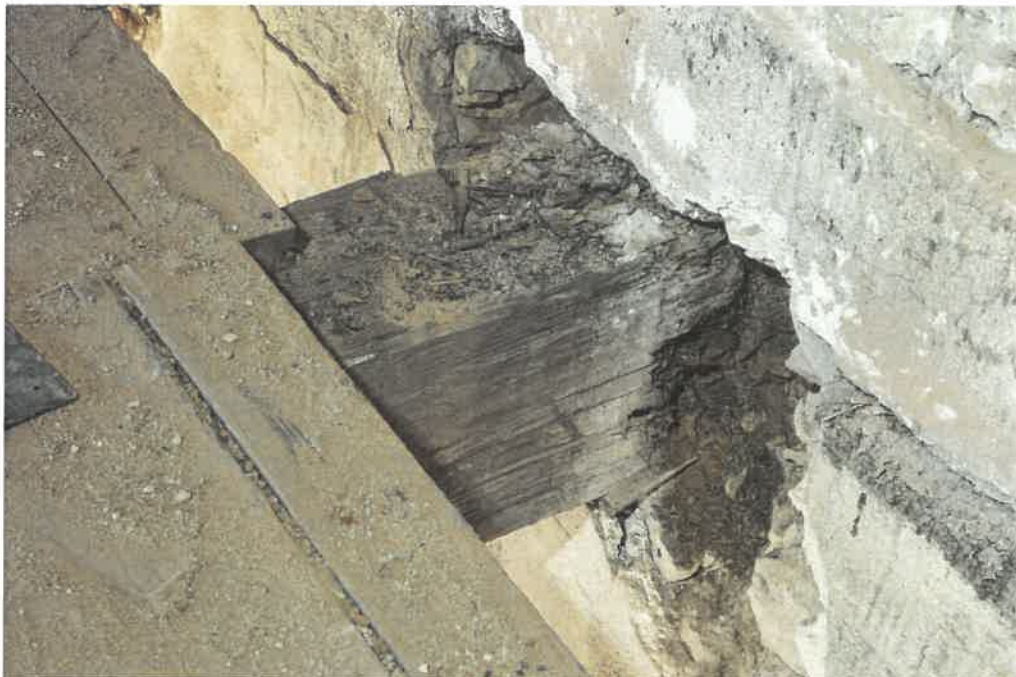
19. Zhlaví stropního trámu nad 2. NP při západní obv. zdi, silně poškozené dřevomorkou a červotočem

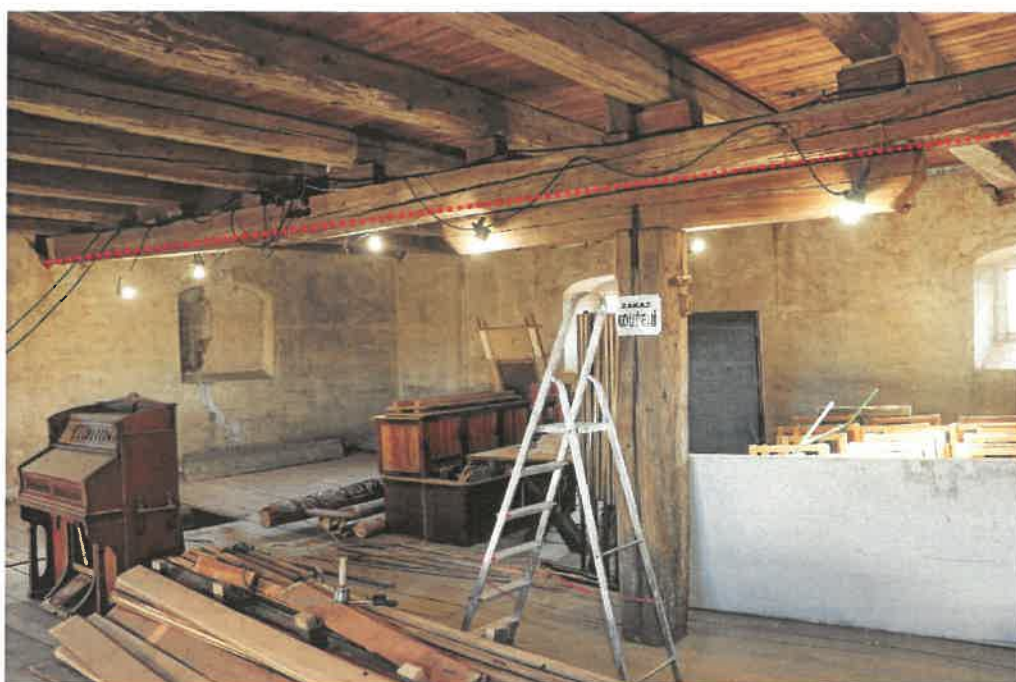
20. Výrazný průhyb podélného průvlaku způsobený poklesem jižního sloupu

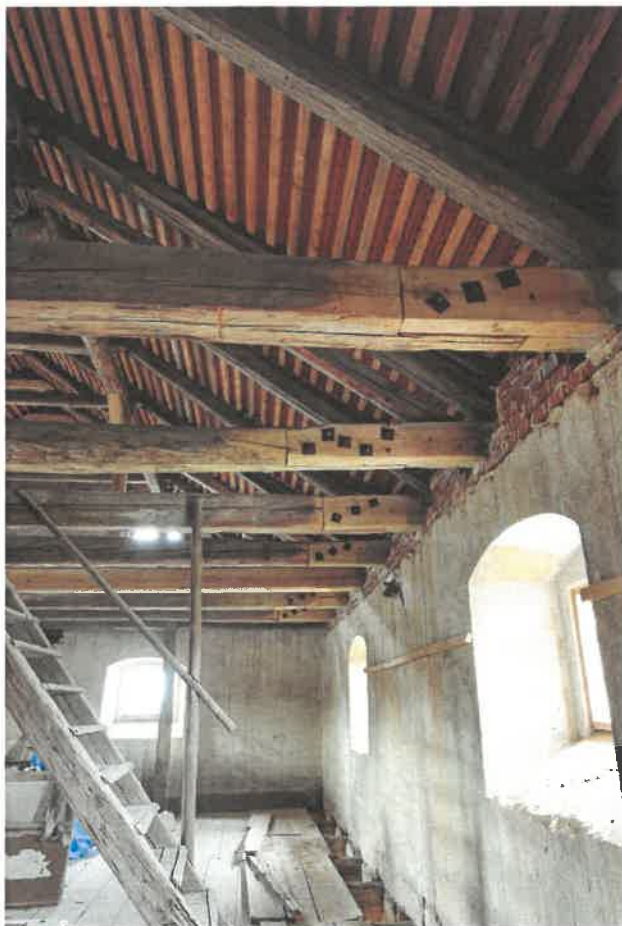
23. Protézování vazných trámů s plátovými svorníkovými spoji, provedené v rámci opravy krovu a střechy po roce 2010

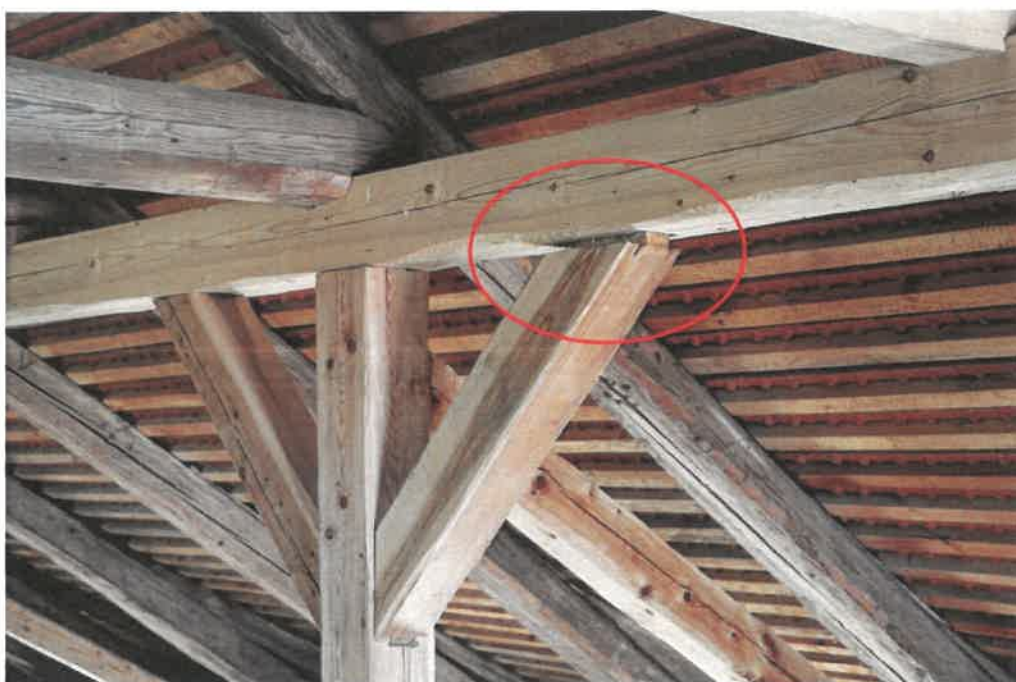
32. Nový pásek s čepovým spojem s vaznicí, nezajištěným kolkem. Nebezpečí uvolnění spoje a pádu pásku do prostoru 3. NP

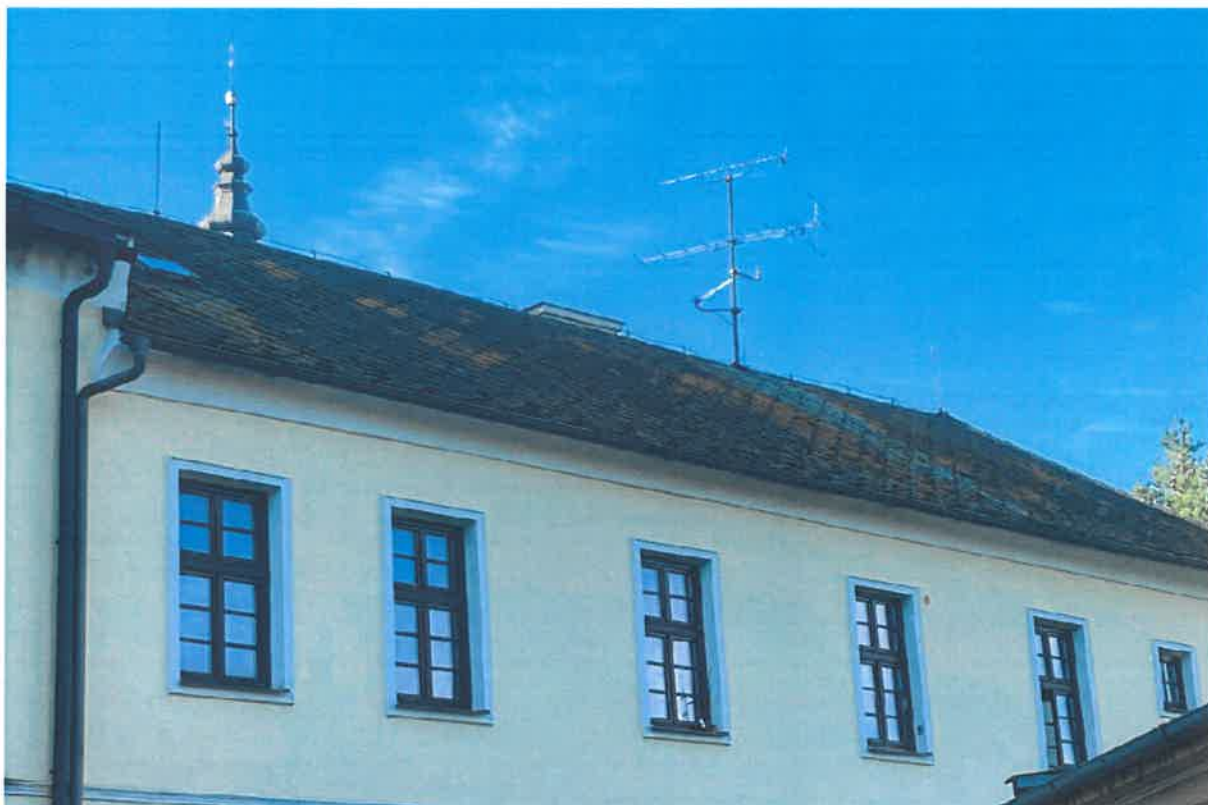
**Bývalý augustiniánský klášter čp. 167, ul. Soudní**  
*(poškozená střešní krytina)*

Hlavní práce na obnově v r. 2024: **Na dvorní části konventu bývalého kláštera bude vyměněna poškozená střešní krytina. Demontováno bude i laťování a paropropustná folie. Na krově bude instalována nová paropropustná folie, kontralatě a bednění. Na bednění bude umístěn Bauder pás jako podkladní vrstva pod novou hliníkovou krytinu, kterou bude hliníková falcovaná šablona o rozměru 44x44 cm, výrobce Prefa. Způsob kladení šablon je dle výrobce „na koso“ – tedy vzhledově stejně jako stávající krytina. Vyměněny budou také související klempířské prvky. Součástí akce bude i revize krovů.**

*Plánovaný rozsah opravy střechy kláštera v roce 2024*

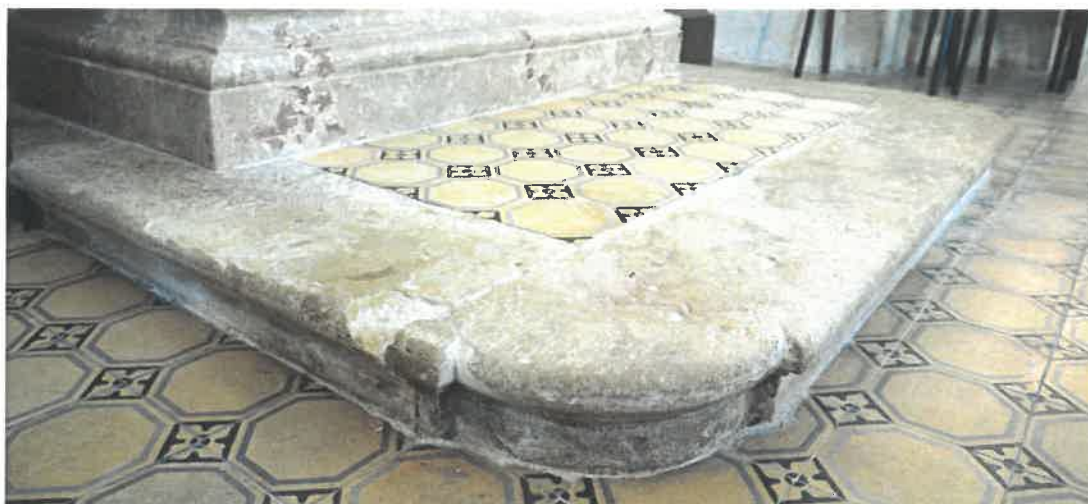
Obr.3. Typická poškození: lokální poškození profilace stupňů.

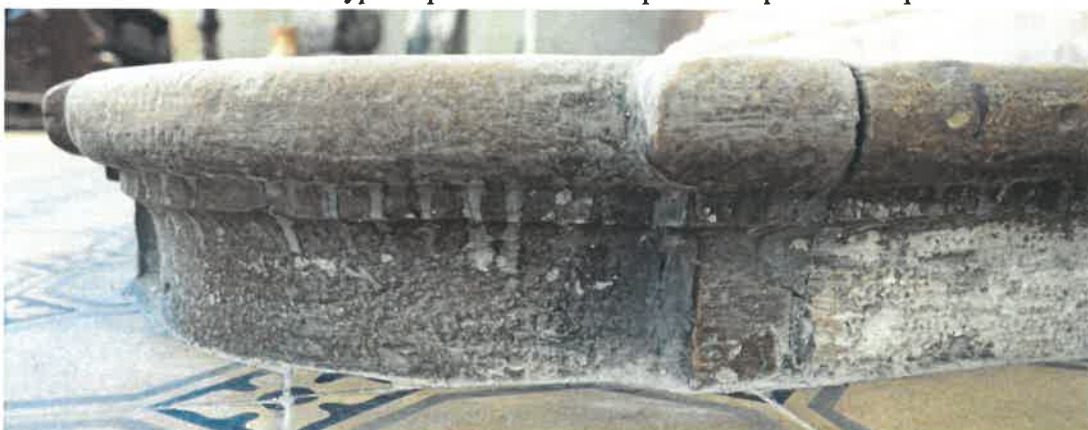
Obr.4. Typická poškození: detail nástupnice schodu, druhotné dožilé hnědé nátěry, spárování provedené nevhodnou tvrdou šedou cementovou maltou a znečištění usazenými depozity.

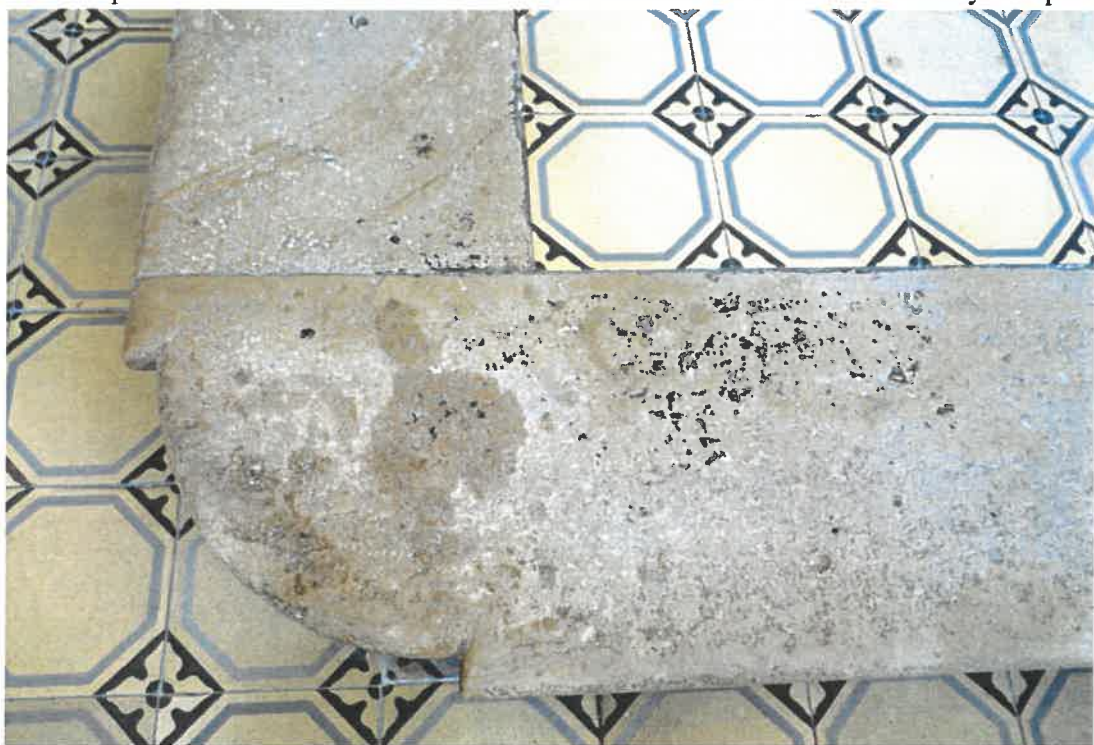
Obr.5. Typická poškození: znečištění povrchu mastnými skvrnami (asi od svíček) a černými zbytky patrně druhotných povrchových úprav (tmelů).

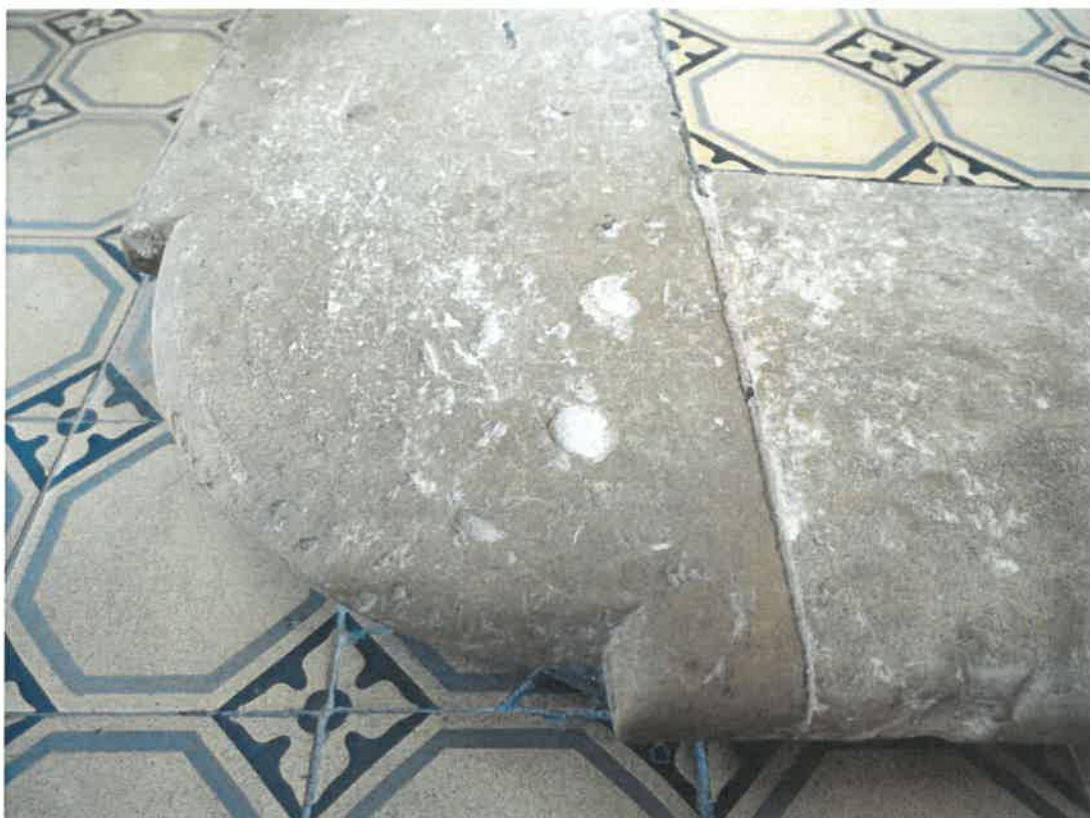
Obr.6. Typická poškození: lokální menší poškození ploch postupnic a porušené spárování.

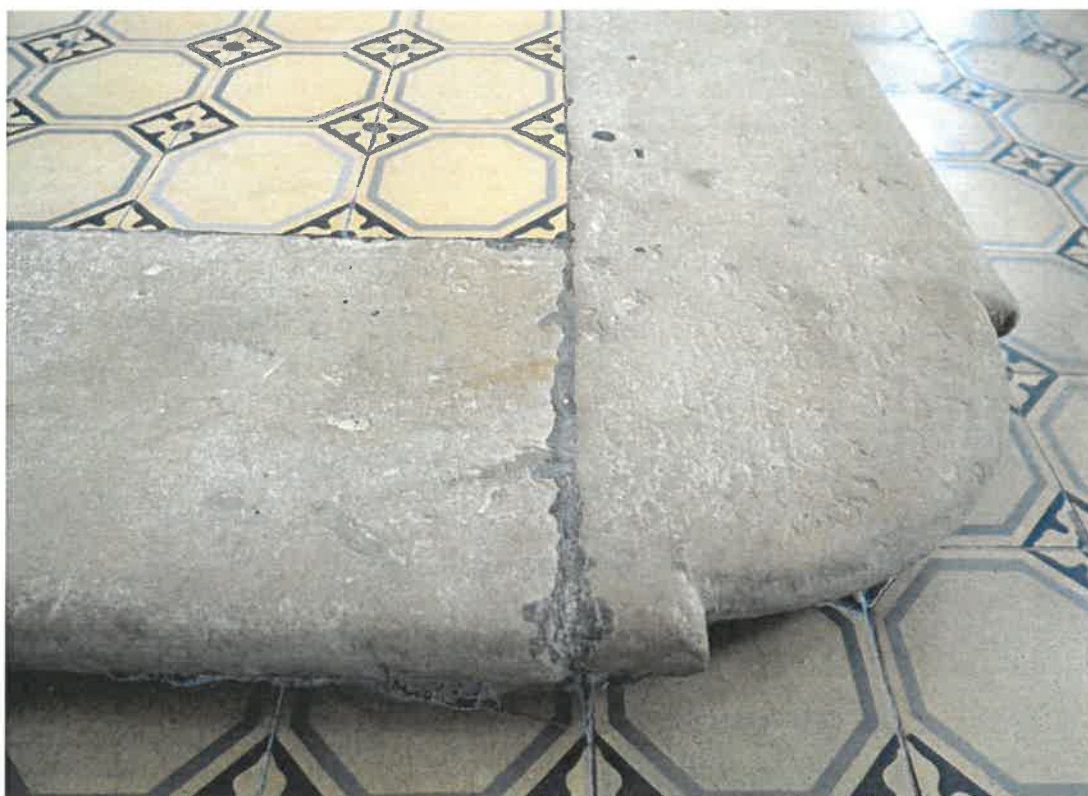
Obr.7. Typická poškození: nevhodné spárování tvrdou šedou cementovou maltou.

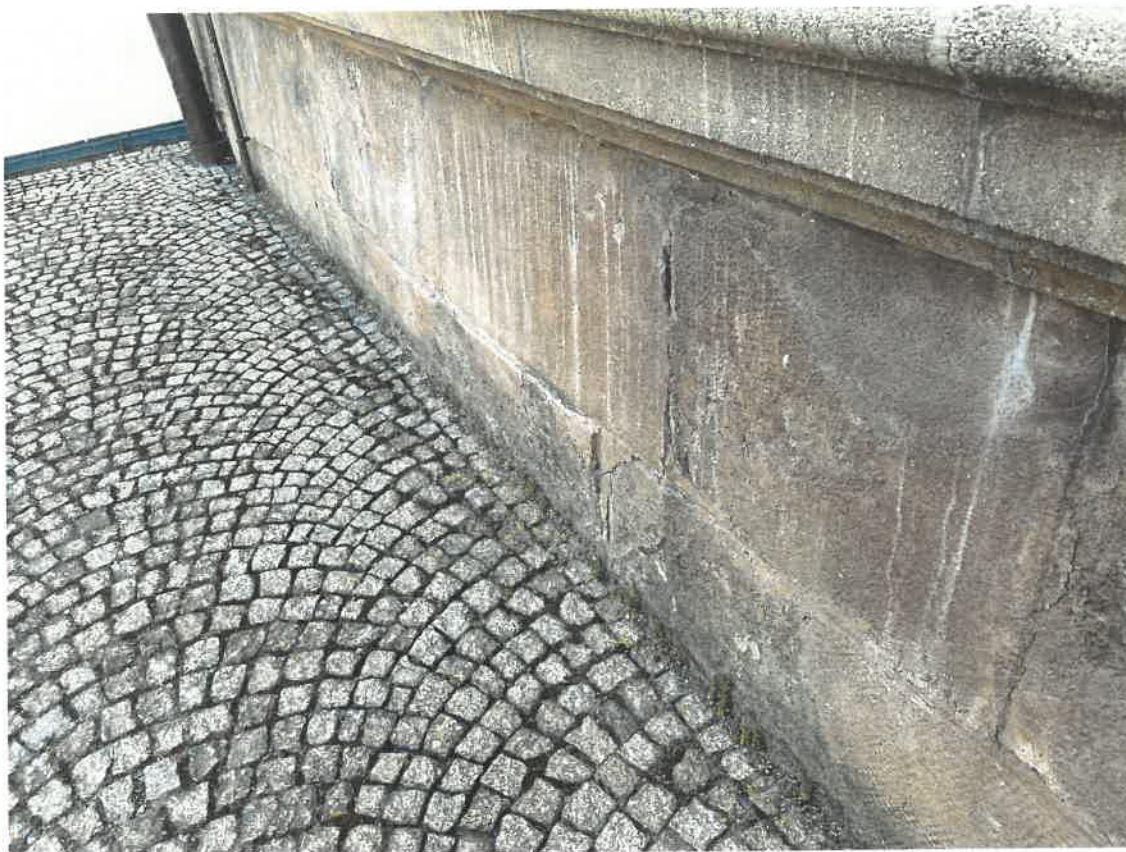
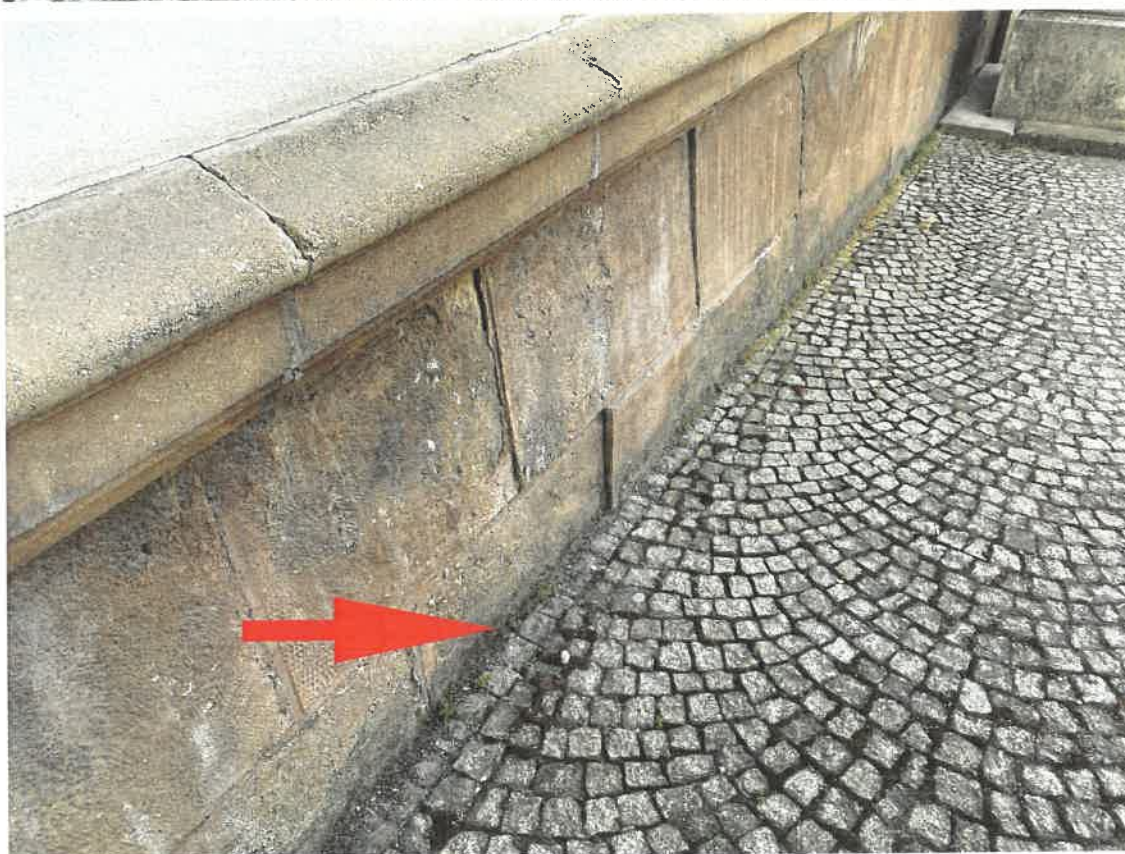
Trhliny ve spárování , různě vysunuté kamenné desky způsobilo dlouhodobé zatékání. Chybějící spárování na průběžné římsě. Někde v těchto místech se má nacházet okno do krypty.

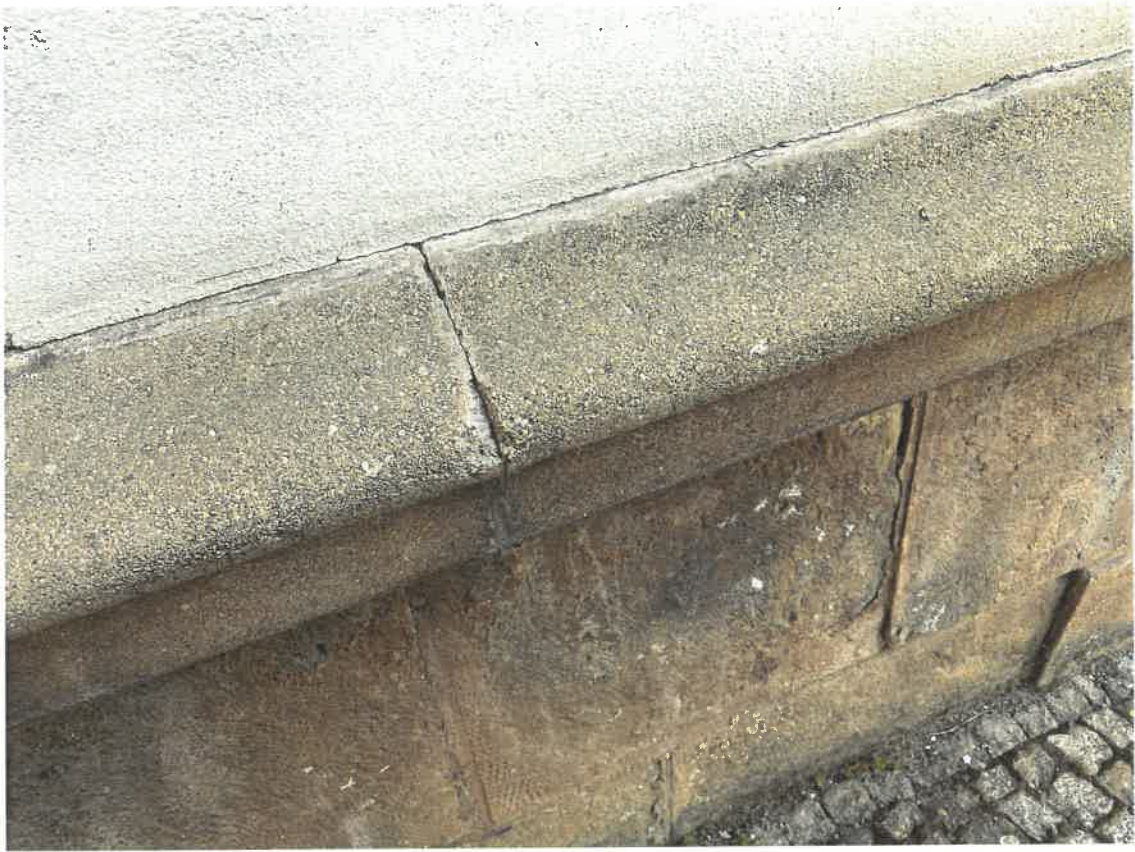
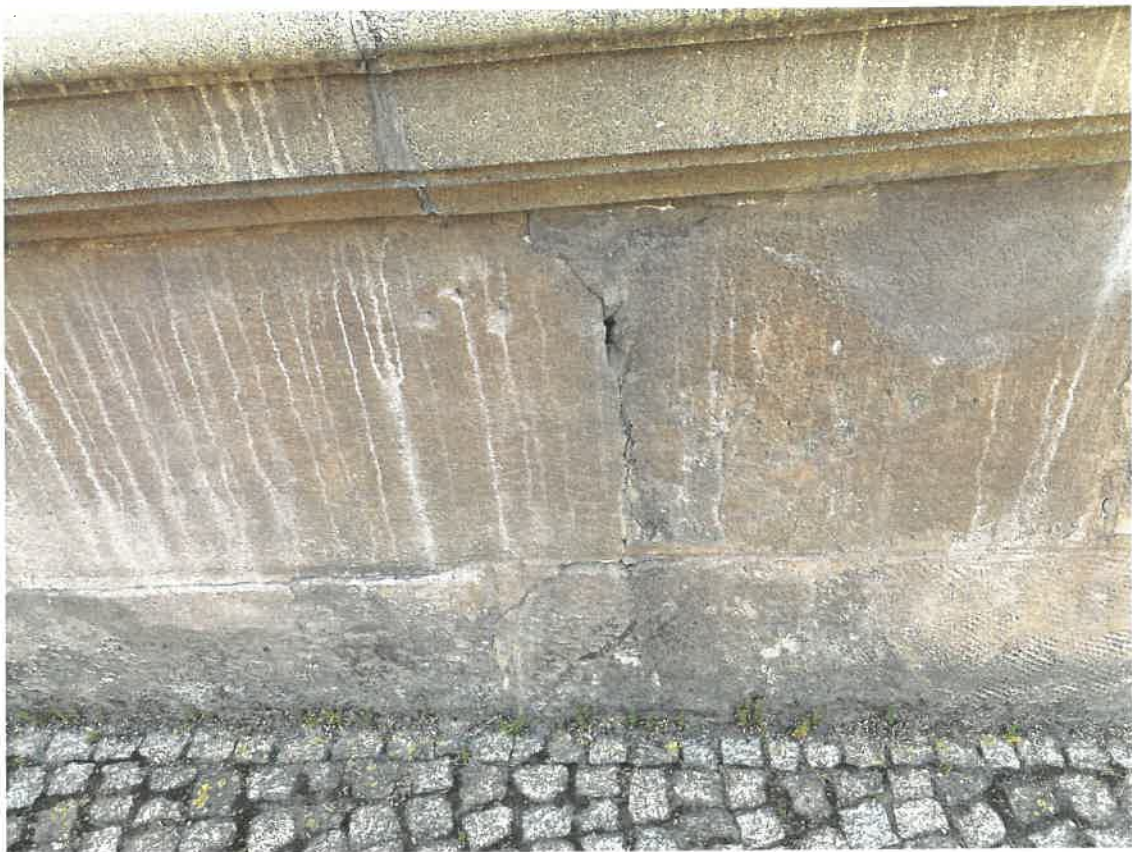
Chybějící spárovánína římse, trhlina ve spáře způsobená zatékající vodou

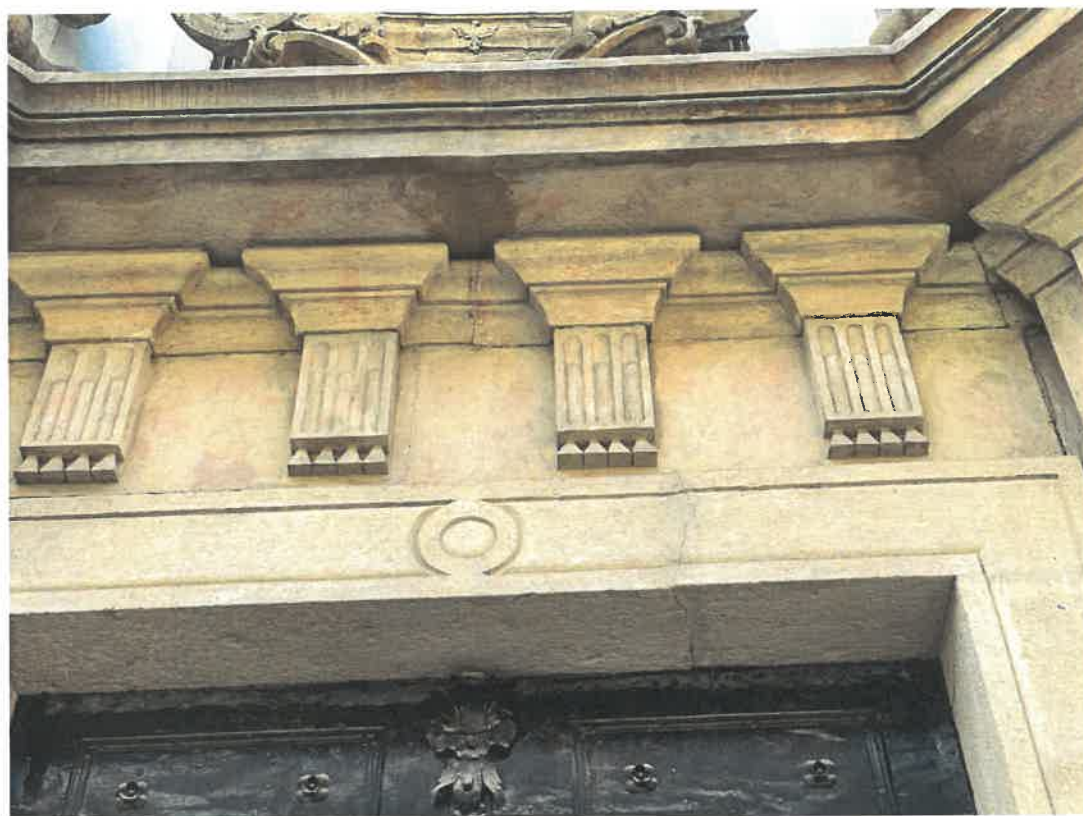
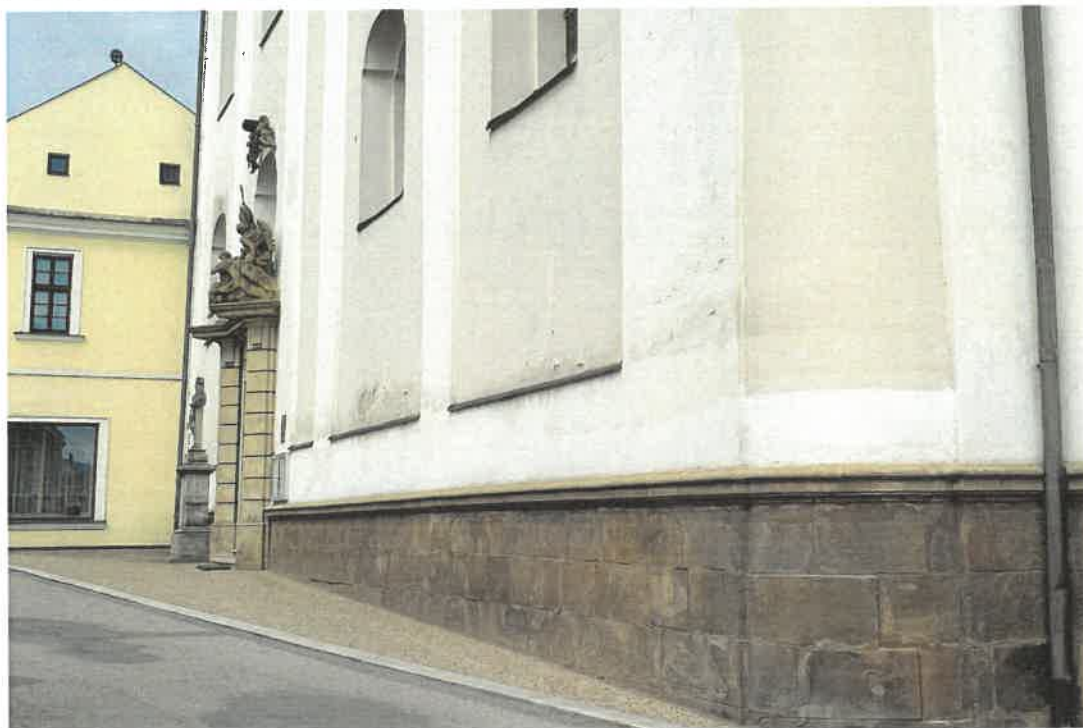
Nahoře horní překlad portálu s viditelnou trhlinou, která svědčí o sedání základů. Trhlina byla nedávno opravená , nicméně je vidět, že dochází k pohybu základů. Dole celkový pohled na jižní část hlavní lodi. Zdá se, že část vpravo od portálu je celkem suchá. Větší spád chodníku zajišťuje rychlé odtékání srážkové vody.

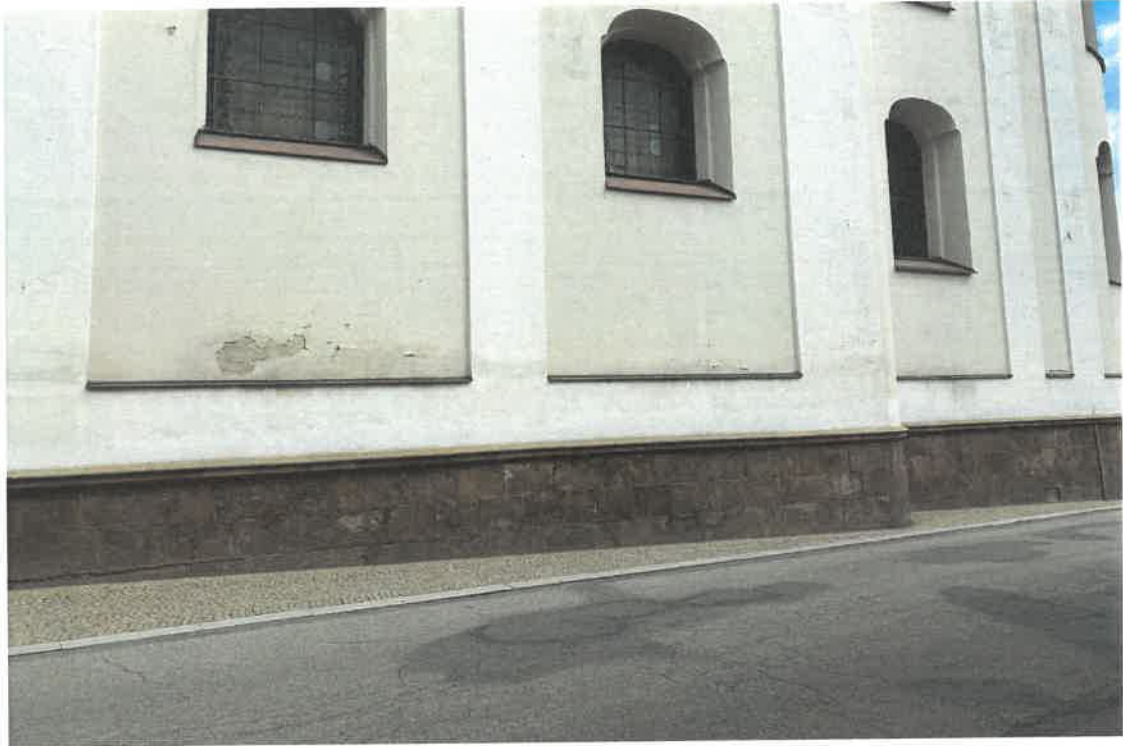
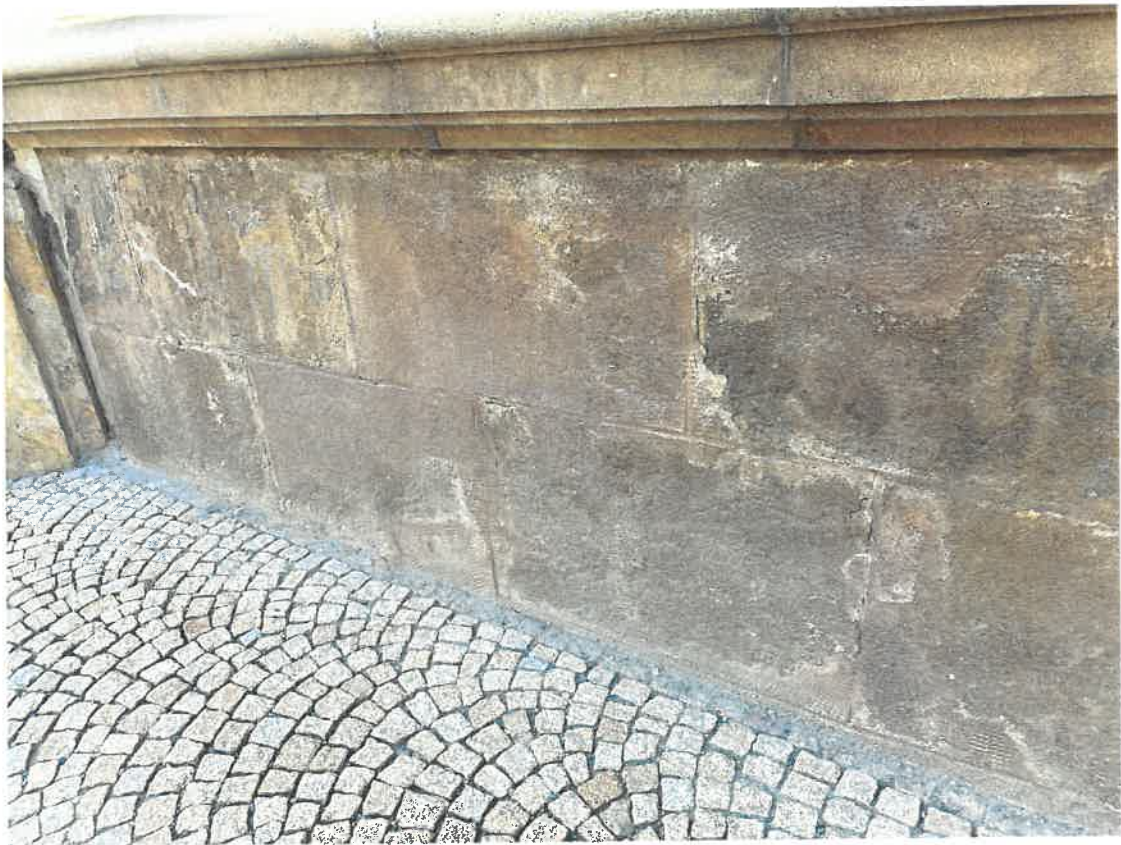
Nahoře čelní pohled na jižní část vpravo od portálu. Viditelné různě barevné mapy tvarových doplňků, které mají světlé ohraničení, některé doplňky jsou odtržené od kamene.
