# ANKETNÍ DOTAZNÍK

k Programu regenerace městských památkových rezervací (MPR)  
a městských památkových zón (MPZ) ČR dle usnesení vlády č. 209/92

## NA ROK 2024

**MĚSTO JEVÍČKO**  
Palackého nám. 1  
569 43 Jevíčko

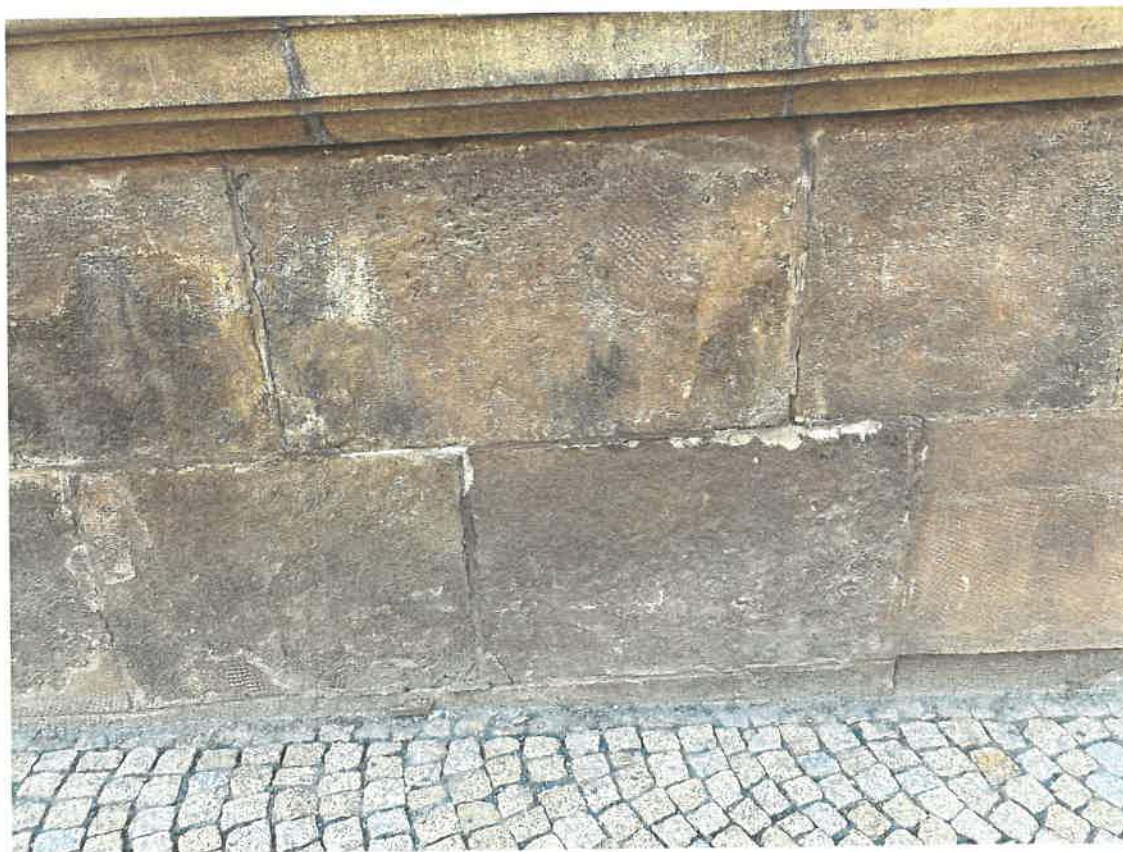
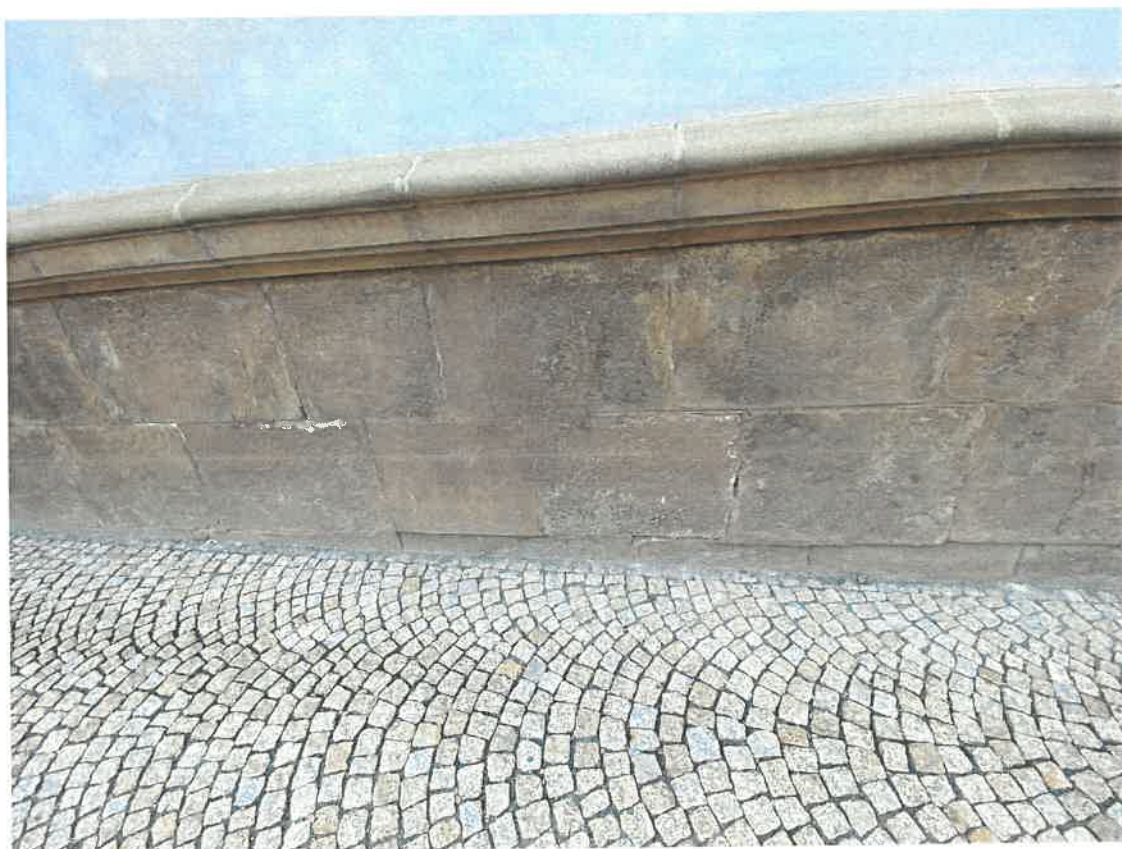
Nahoře trhliny ve spárování. Dole celkový pohled na viditelné tvarové doplňky velkých celků.

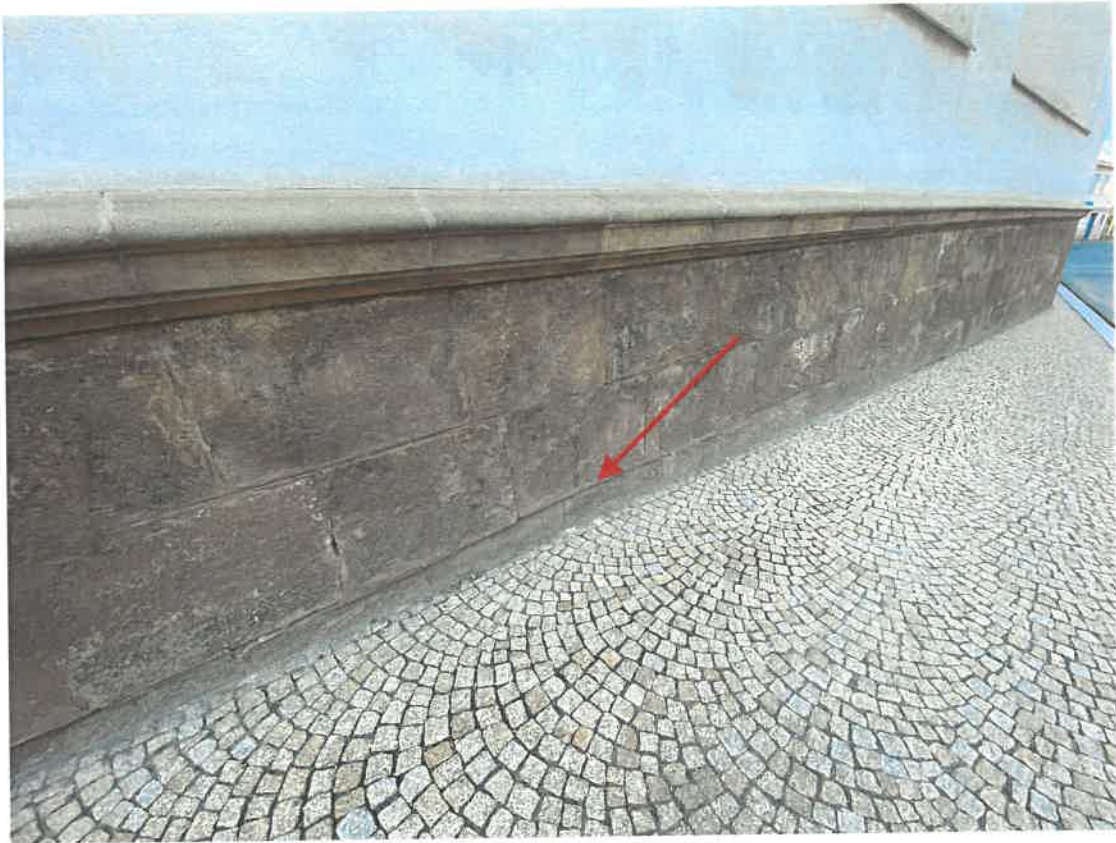
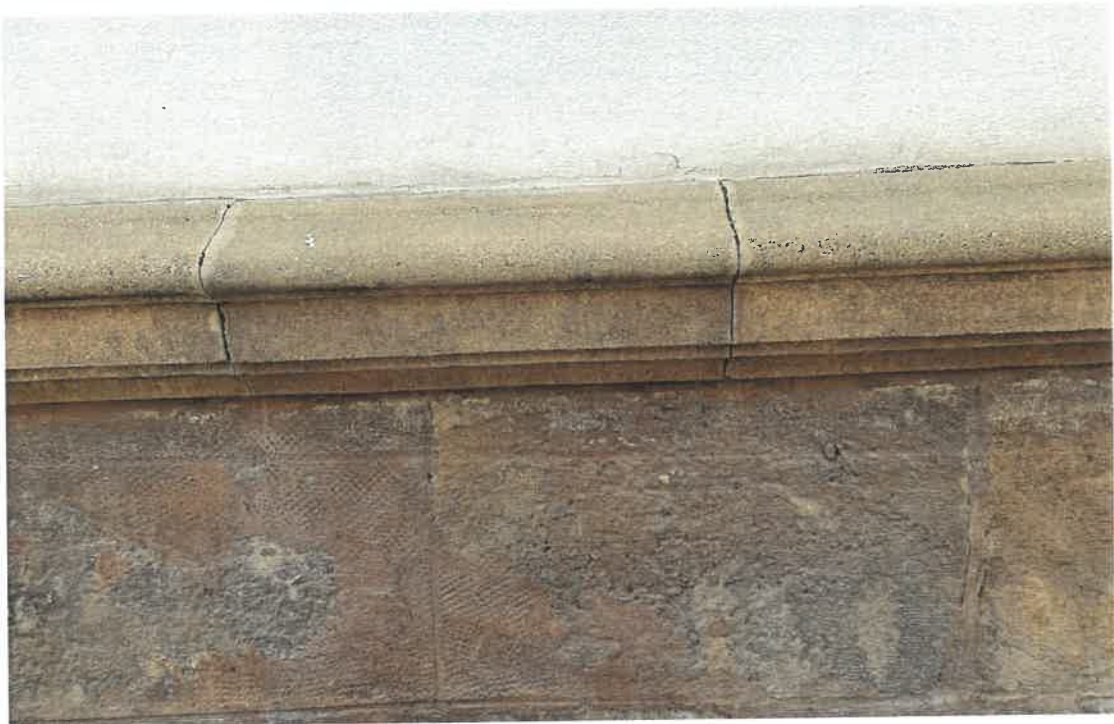
Nahoře vysunuté kamenné desky. Dole chybějící spárování průběžné římsy.

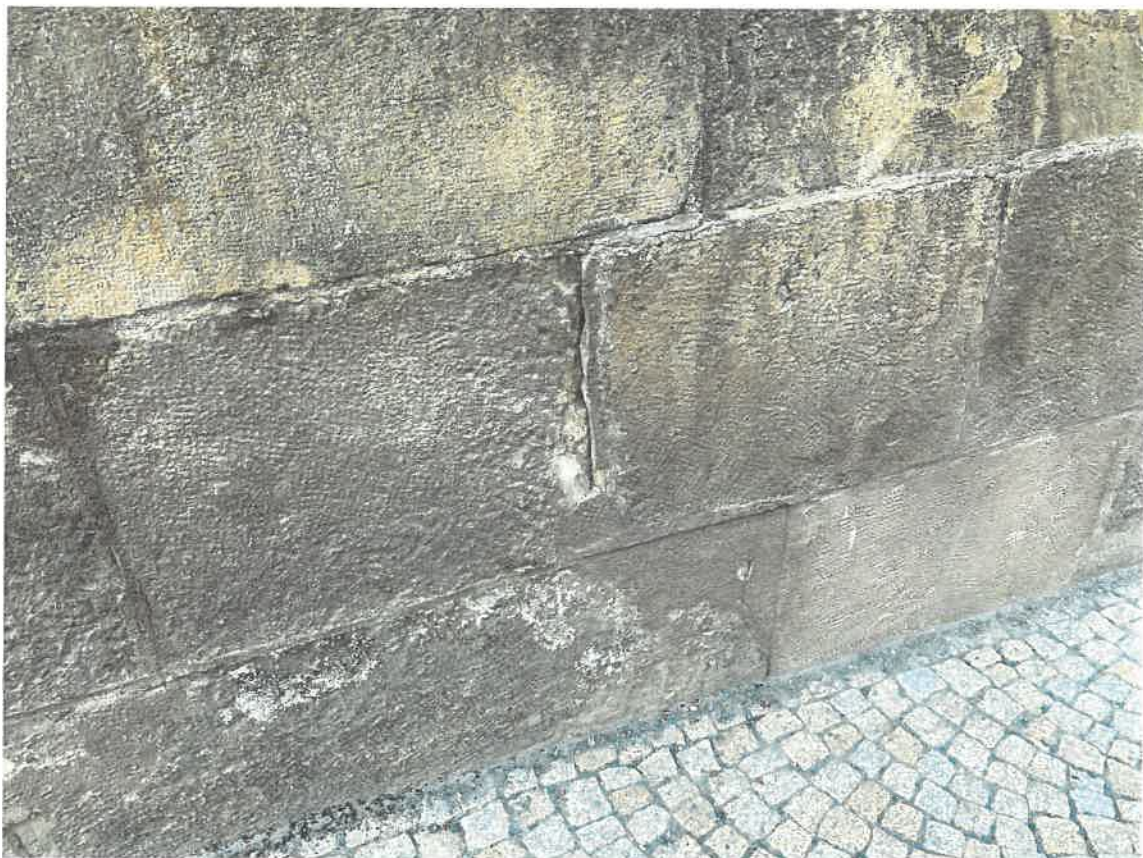
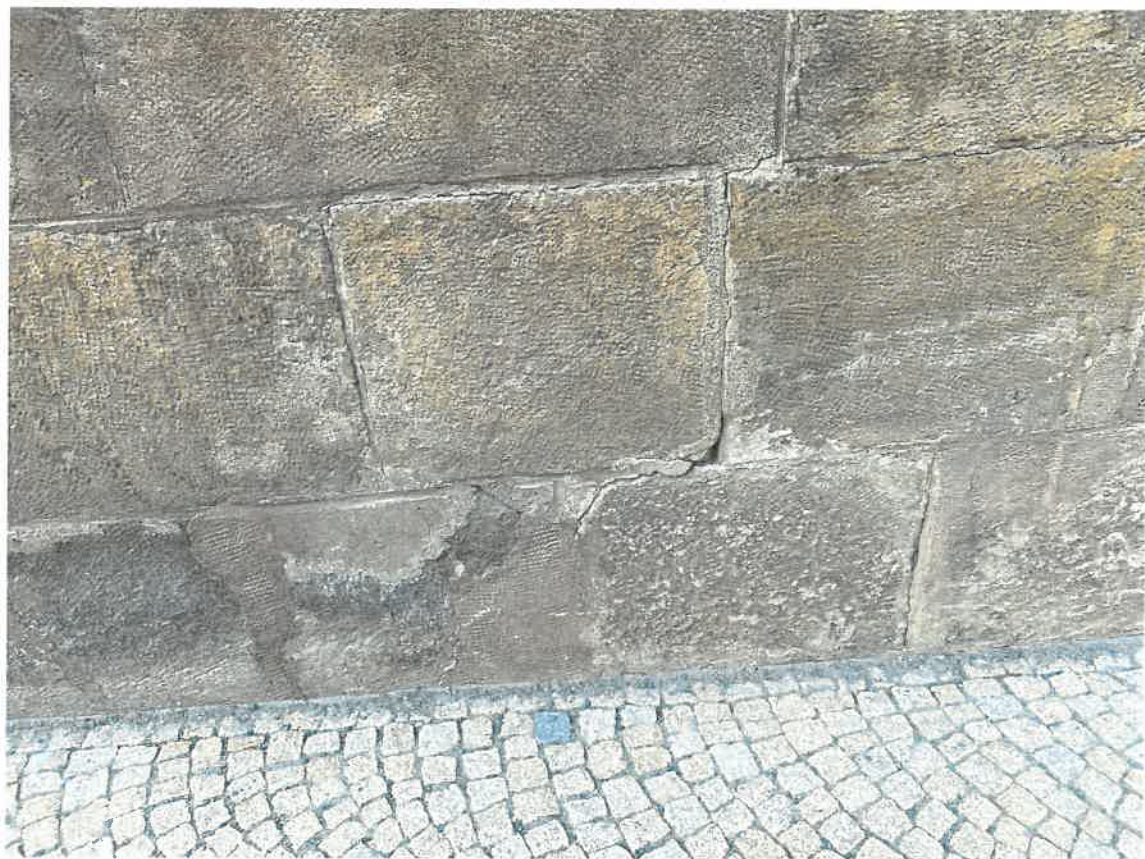
Trhliny způsobené zatékáním vody.

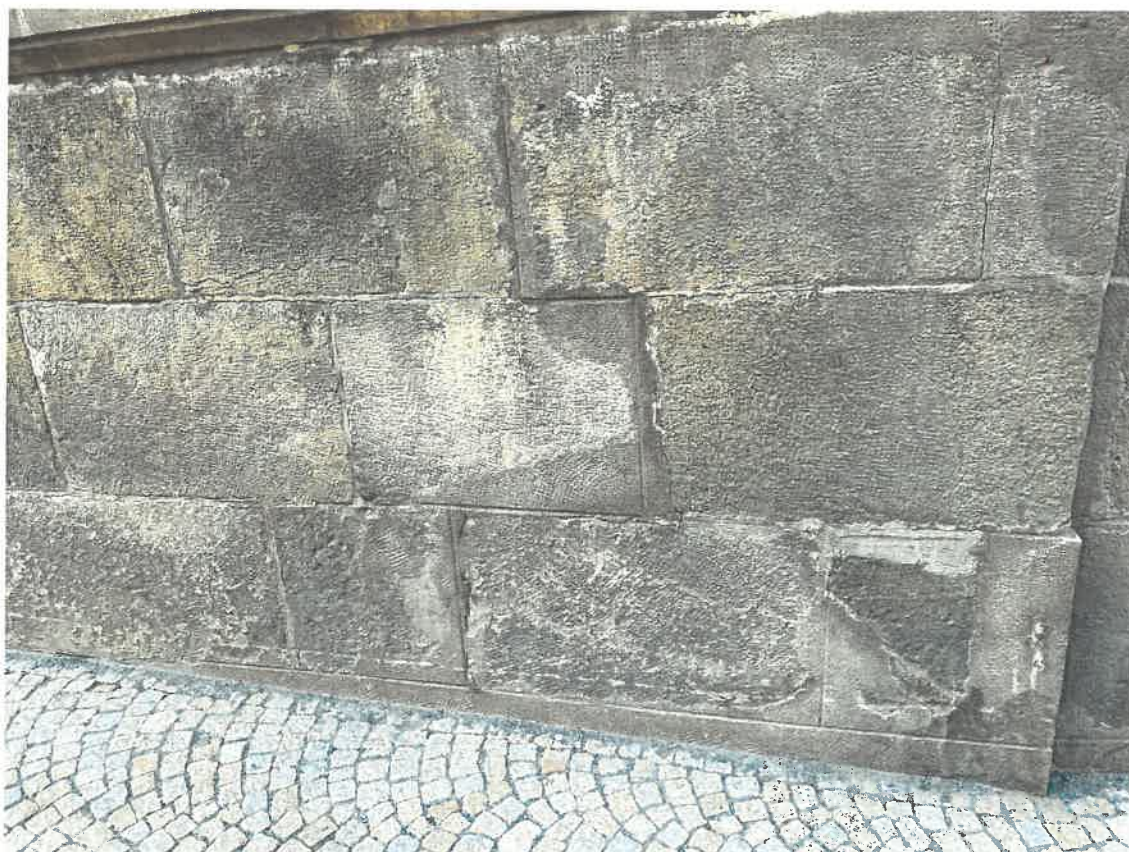
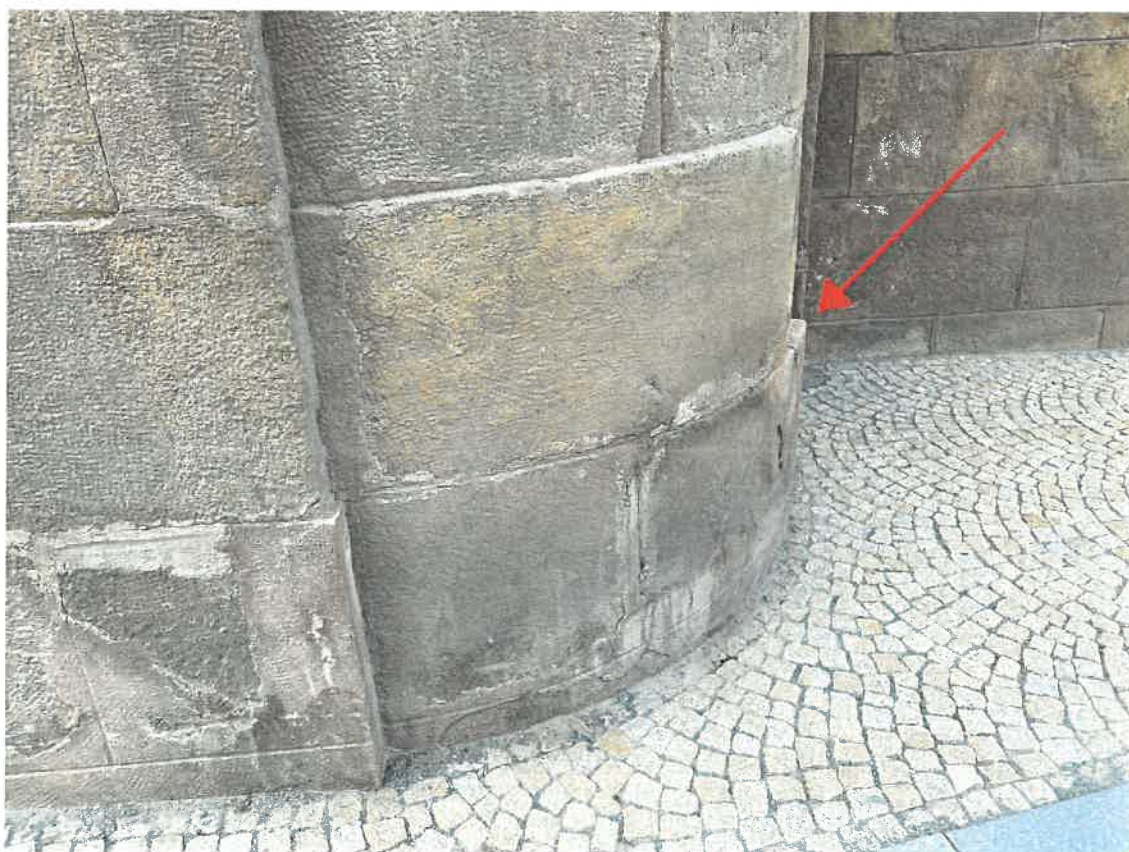
Nahoře viditelné tvarové doplňky s trhlinami. Dole jsou vidět vysunuté konkávní kamenné desky .

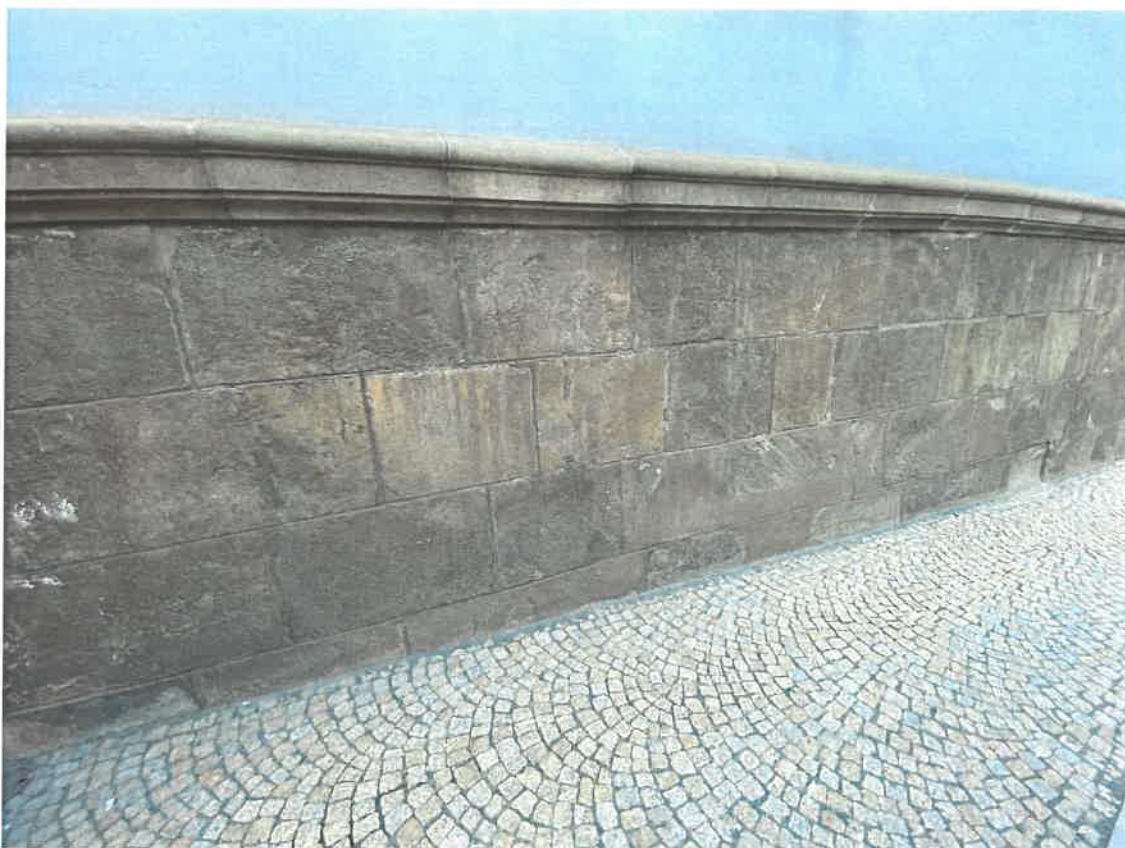
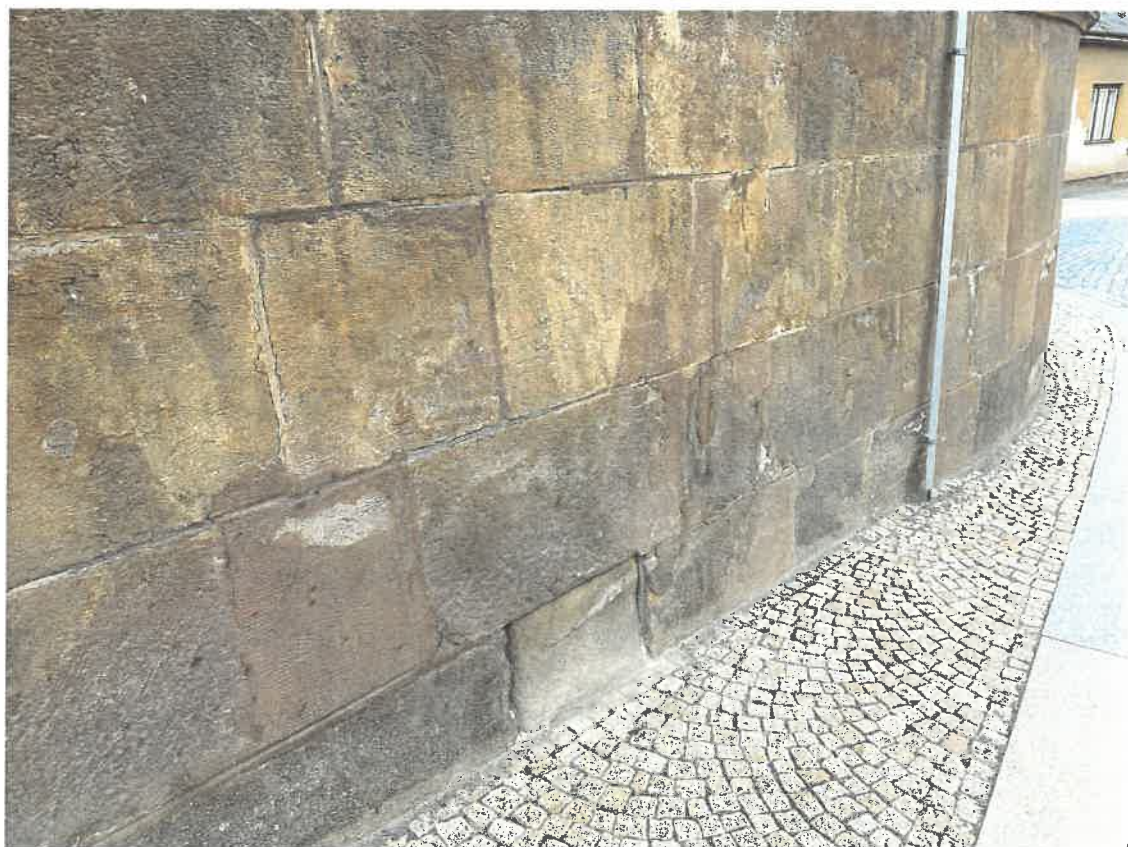
Nahoře celkový pohled na část sakristie. Dole viditelné poškození spodního kamene.

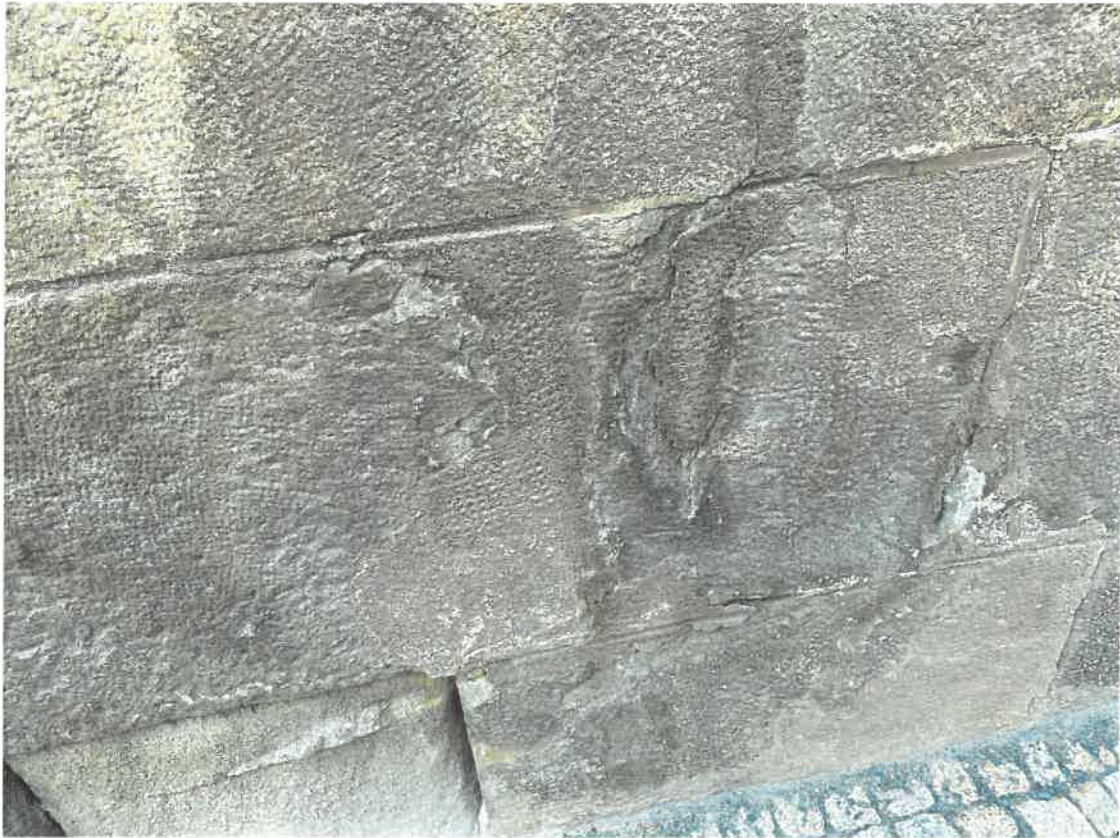
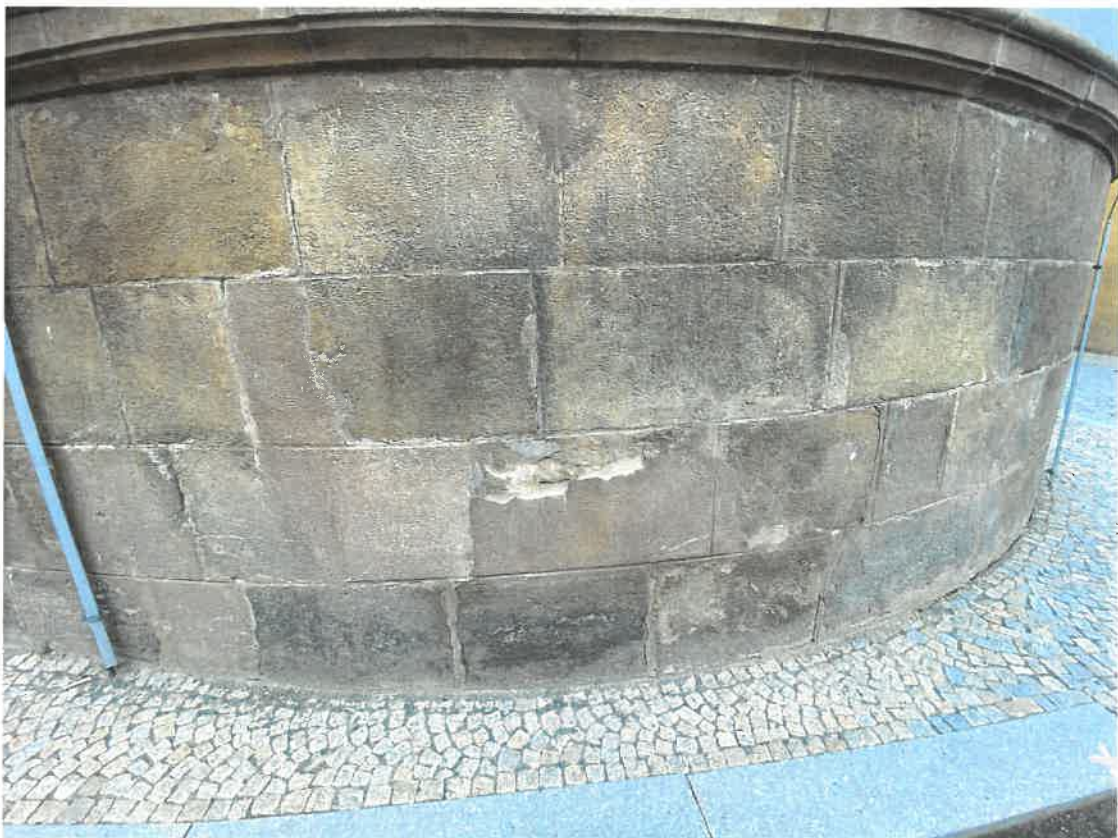
Nahoře viditelně oddělené tvarové doplňky do kterých zatéká voda. Dole obloukovité zakončení sakristie. Dožilé tvarové doplňky, vypadané části a praskliny ve spárování.

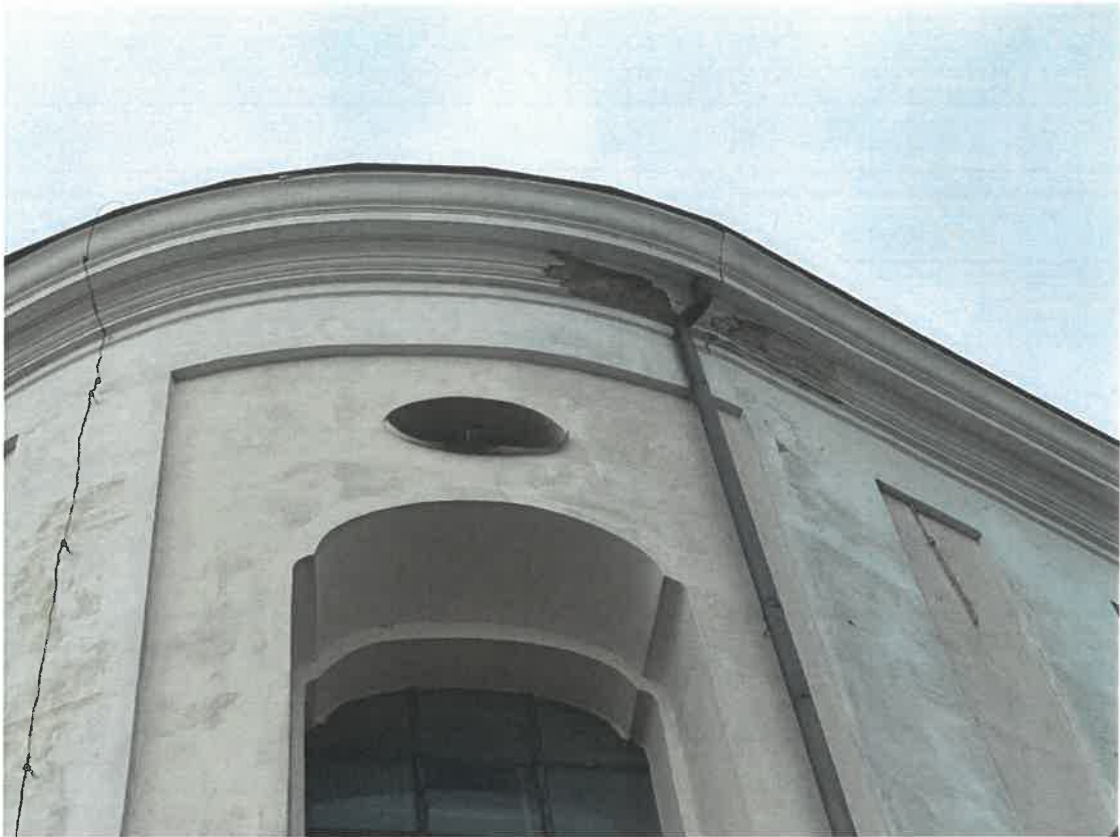
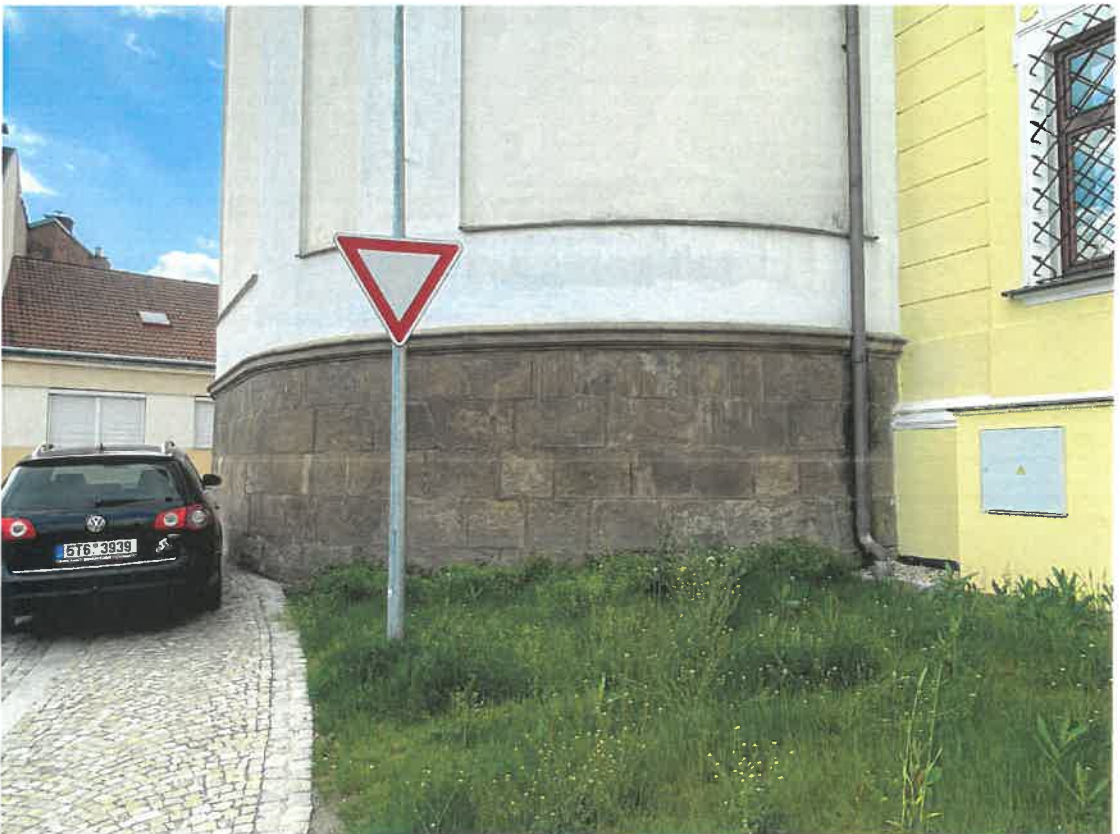
Nahoře detail 3. svodu s viditelnou poruchou odvodu srážek. Zde již trhlina v korunní římsce a do hloubky opadaná profilace římsy kolem svodu. Dole zaústění do systému dešťové kanalizace a pohled na zadní část podezdívky.
