ANKETNÍ DOTAZNÍK

k Programu regenerace městských památkových rezervací (MPR) a městských památkových zón (MPZ) ČR dle usnesení vlády č. 209/92

na rok 2020

MĚSTO JEVÍČKO
Palackého nám. 1
569 43 Jevíčko

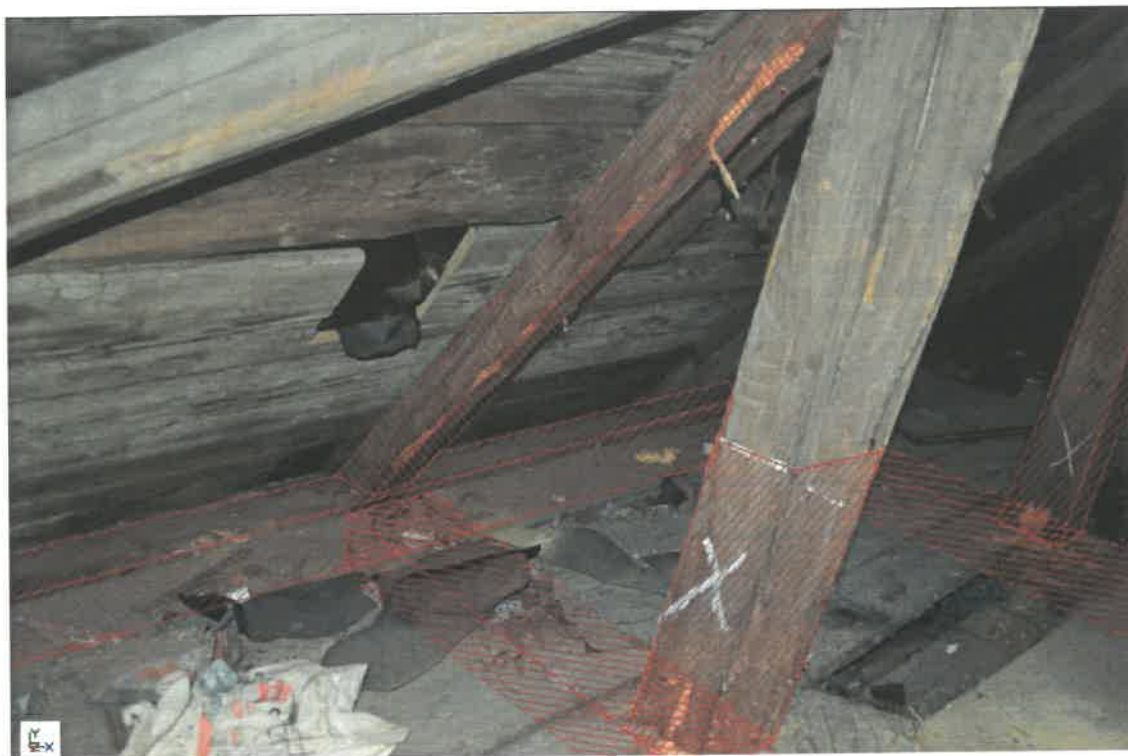
Obr. 3 Vyznačené degradované prvky v detailu spodní části konstrukce – prvky spodního roštu, námětky a paty krokví.

Prvky konstrukce báně ve spodní části jsou silně poškozeny a mnohé prvky nemají dostatečnou pevnost a tím statickou únosnost. Konstrukce základního roštu vazných trámů, který kopíruje čtvercový půdorys věže, je v současnosti špatně dostupný - zakrytý prkennou podlahou. Podlaha je napadena aktivní činností dřevokazného hmyzu. Krokve, které vynáší prvky báně až do vrcholu střechy, jsou začepovány do vazných trámů roštu a téměř všechny jsou ve spodní části masivně degradovány hmyzem, *Obr. 3 a Obr. 6*. Jeden vazný trám roštu je degradován činností dřevokazné houby až za hranici pevnosti, *Obr. 9*. Námětky, které spoludotváří cibulovitý tvar věže, jsou poškozeny aktivní a masivní činností dřevokazného hmyzu, prvky mají výrazně sníženou mechanickou pevnost. Skruže tvořící tvar báně, jsou nově doplněny o mezipodlážky z nového dřeva, na kterých jsou uloženy servery (el.rozvodny), viz příloha 2. Prvky podlážek jsou masivně napadeny dřevokazným hmyzem a jsou tak dalším zdrojem biotické degradace, viz **příloha 3**. Samotné prvky skruží jsou v mnoha místech výrazně poškozeny. Prvky ve vrchních částech konstrukce báně, jsou bez výraznějších stop poškození, patrný jsou staré výletové otvory po dřevokazném hmyzu.

Příčiny poškození: Příčinou historicky staršího napadení mohla být absence preventivní ochrany, nevyhovující konstrukční ochrana nebo nedostatečná kvalita suroviny. Příčinou současného masivního rozšíření převážně dřevokazného hmyzu je nově přidané dřevo, ze kterého jsou vyrobeny podlážky, a také dřevo použité na provizorní příložkování prvků

U vybraných prvků se stupněm poškození 3 – 4, uvedených v *Kap. 5.1*, s detekovaným rozsáhlým poškozením dřevokazným hmyzem a dřevokaznými houbami je navržena konstrukční sanace – tesařské výměny, a to celkové nebo protězy prvků (provádět po řádném zaměření celého objektu a doplňujícím průzkumu v rámci projektové dokumentace). Způsob úpravy a výměny jednotlivých prvků konstrukce základního roštu vazných trámů, pat krokví, námětků a skruží střešní báně je nutné konzultovat se statikem, stejně jako případné zesílení nebo příložkování prvků. Vzhledem ke skutečnosti, že některé prvky zůstanou v krovu zachovány a vykazují aktivní napadení dřevokazným hmyzem, ovšem nad hranici únosnosti prvků, doporučujeme po tesařských výměnách provést komplexní sterilizaci veškerého aktivního dřevokazného hmyzu horkovzdušnou sanací. Ohřevem dřevěných prvků na teplotu zaručující sterilizaci veškerých vývojových fází dřevokazného hmyzu (vajíčka, kukly, larvy dospělí jedinec) je možné zaručit dostatečnou ochranu a životaschopnost konstrukce.

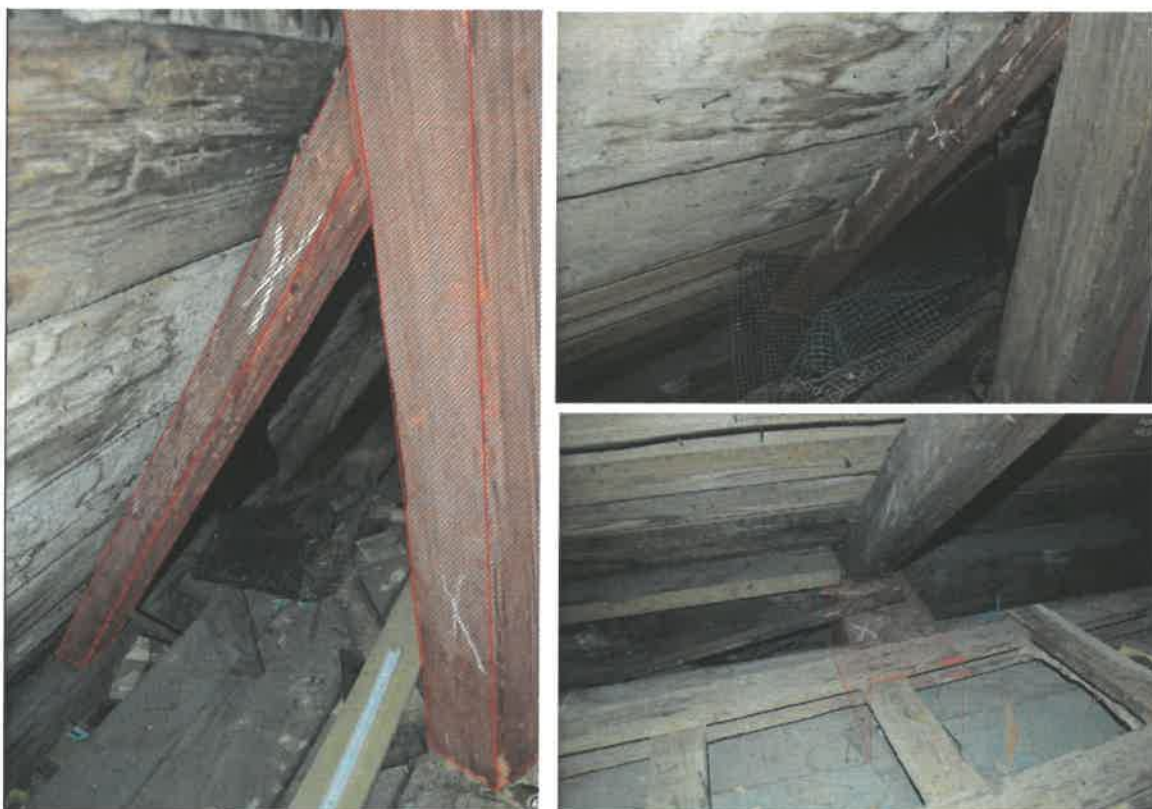
Obr. 6 Vyznačené degradované prvky v detailu spodní části konstrukce – krokve, námětky, vazné trámy.

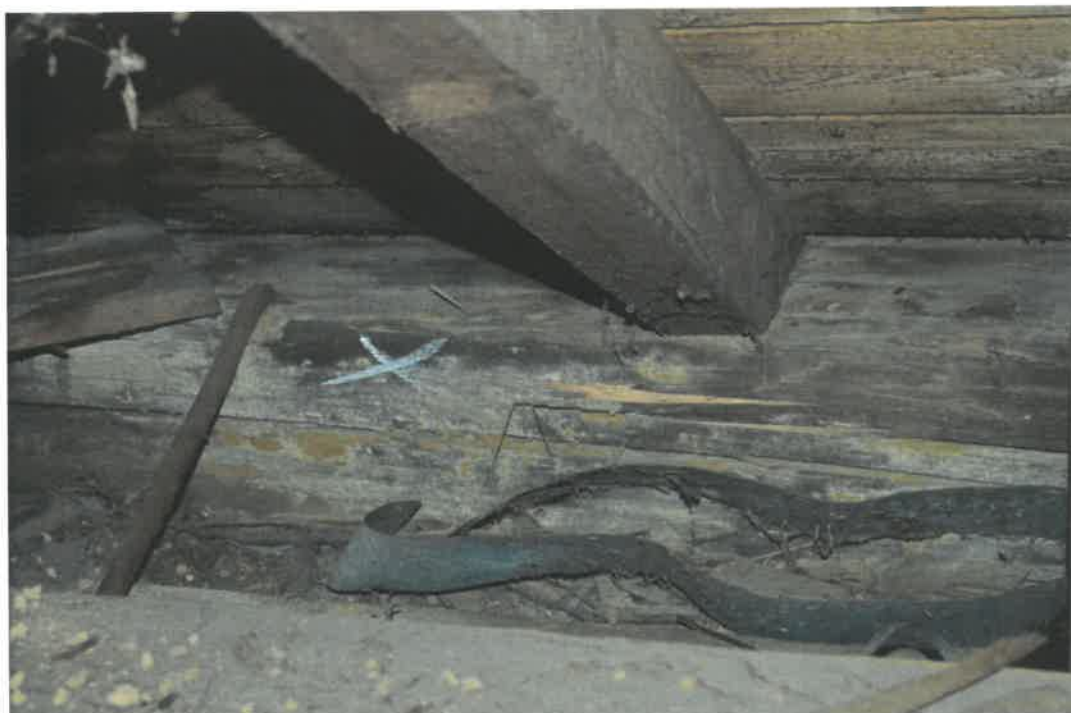
*Obr. 8 Poškození pozednice dřevokaznou houbou (*Coniophora putina*).*

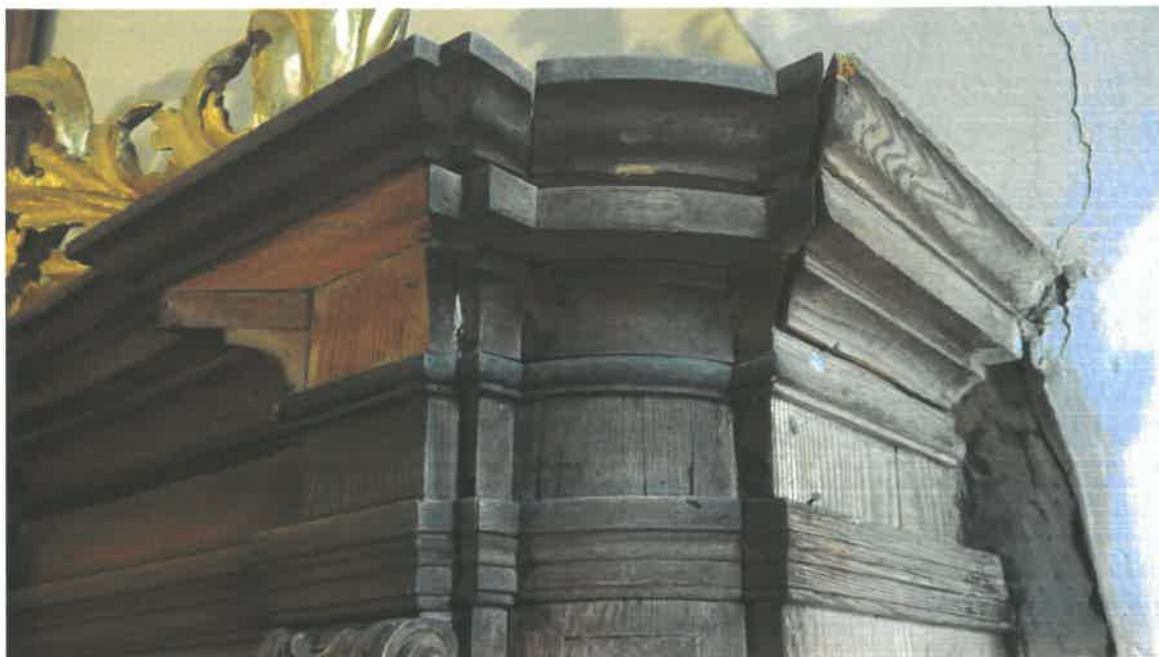
Pohled na exponovanou a značně poškozenou boční plochu

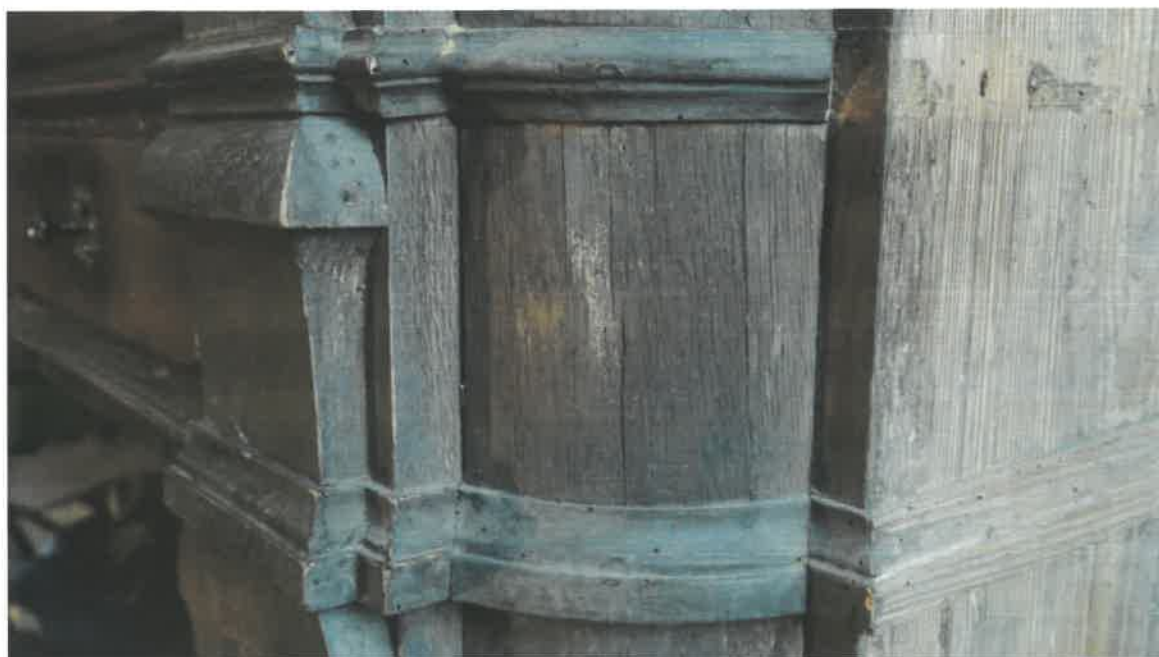
Poškozené lištování korunní římsy vlivem degradace kostního klišu

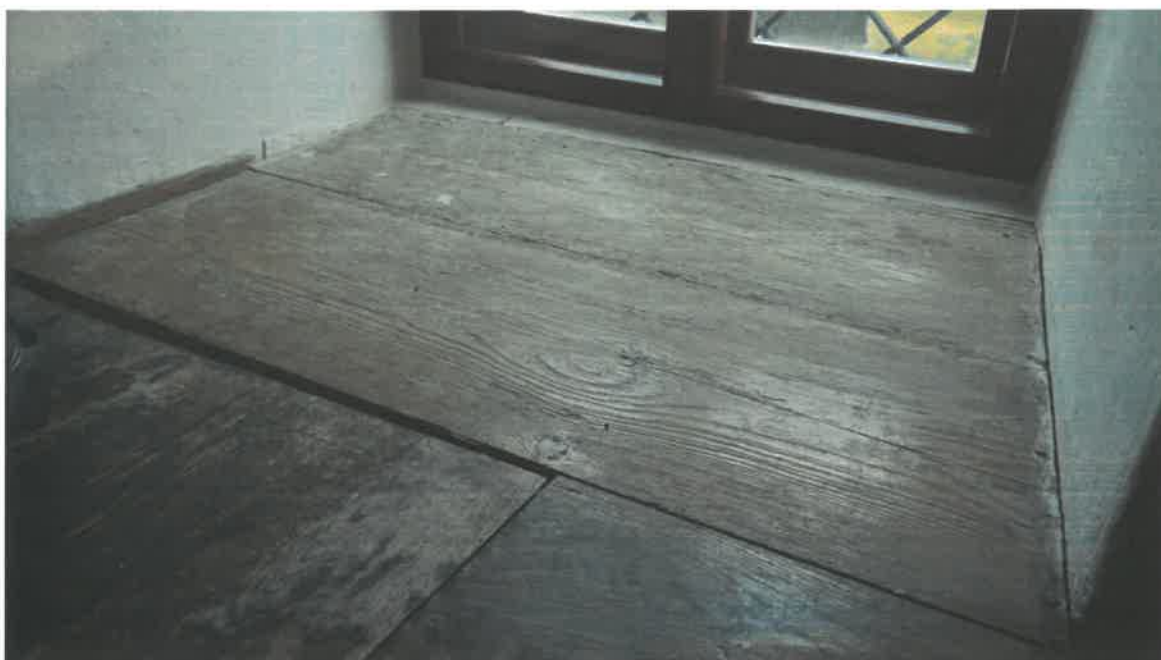
Poškození a degradace dřevní hmoty, patrné výletové otvory dřevokazných škůdců

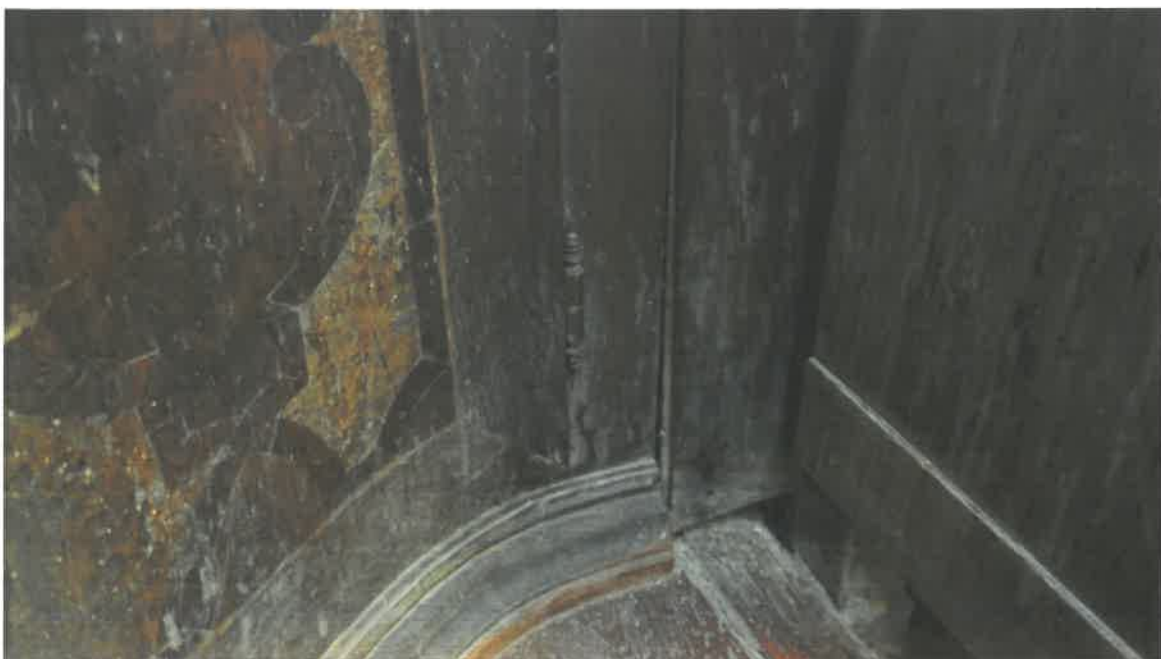
Detail druhotného neodborného lakování, tzv. pomerančová kůra, stékance

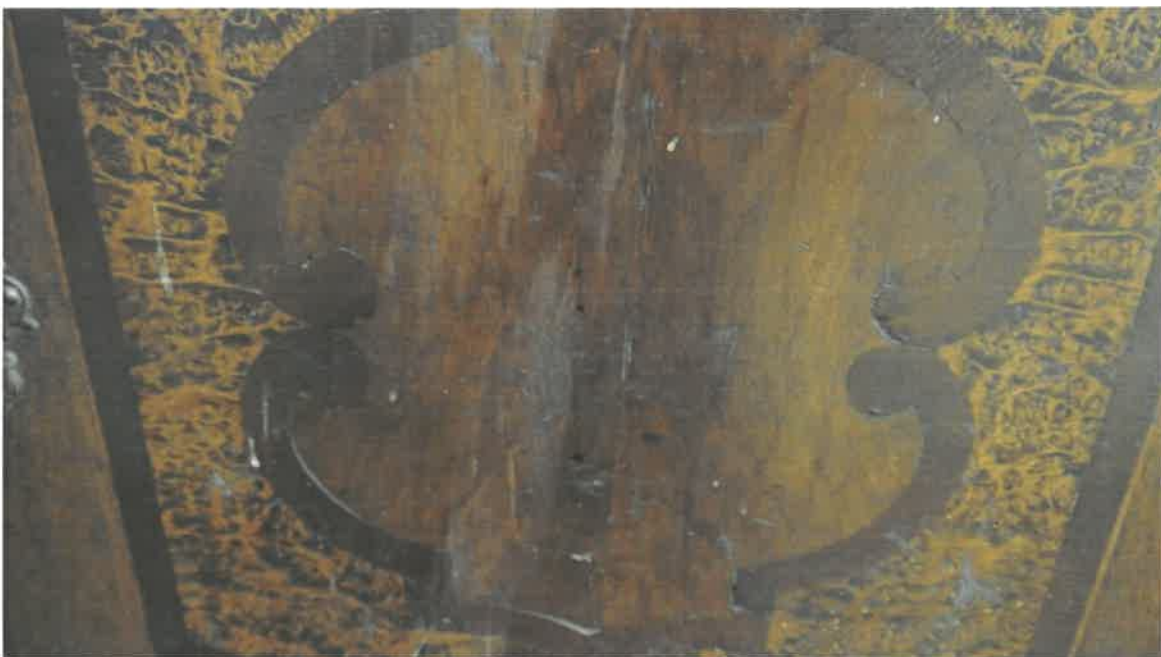
Detail poškození povrchové úpravy povrchovou plísní, důsledek nedostatečné cirkulace vzduchu

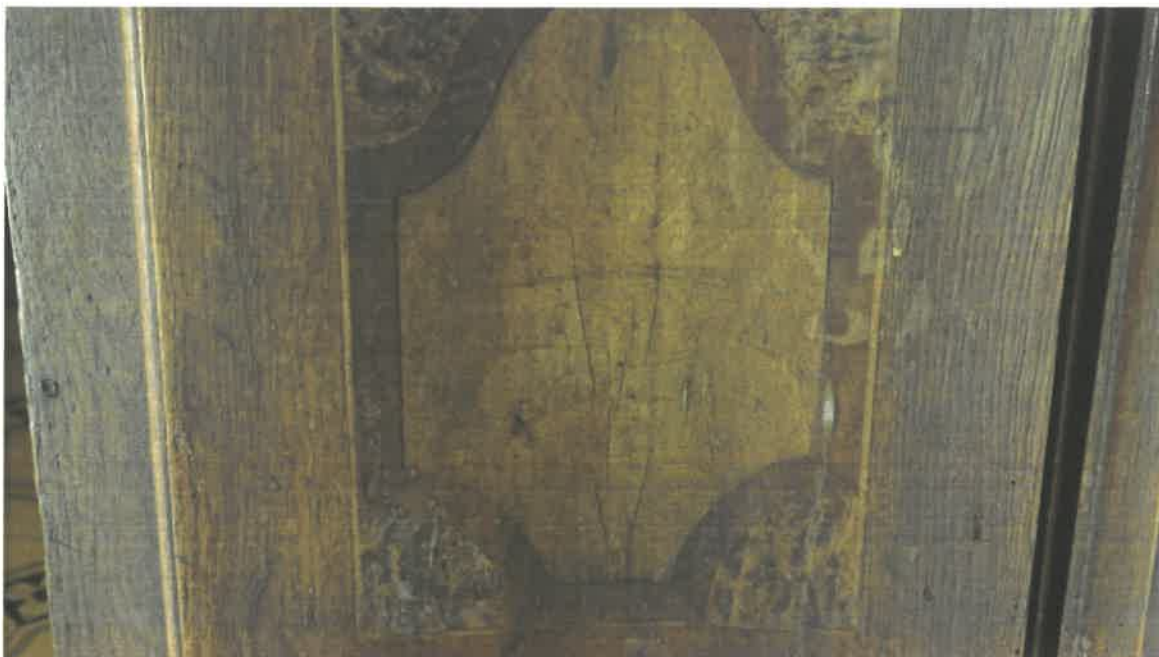
Detail poškození a opotřebení povrchové úpravy

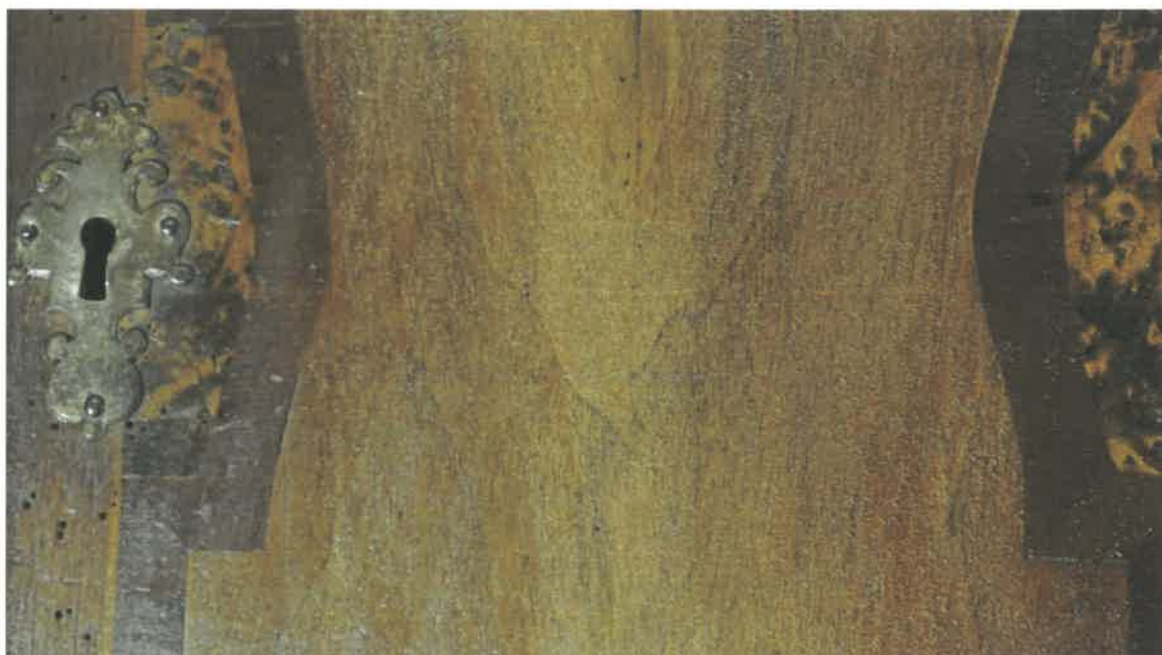
Detail poškození a opotřebení povrchové úpravy, povrchová úprava lokálně absentuje

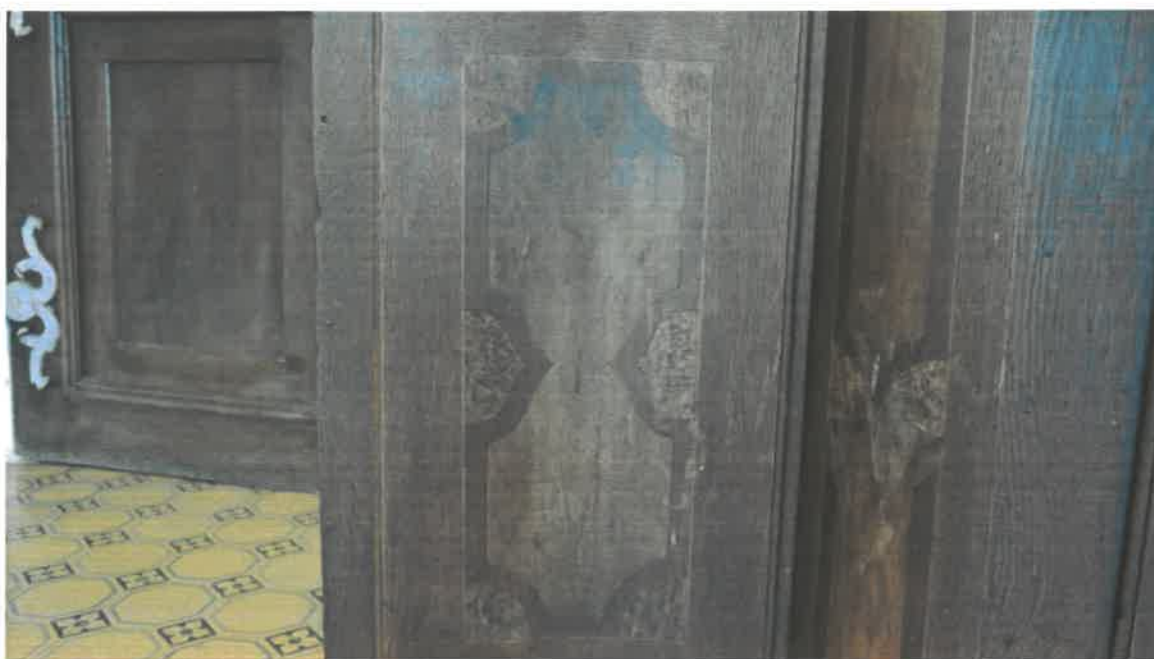
Detail druhotného neodborného lakování, tzv. pomerančová kůra

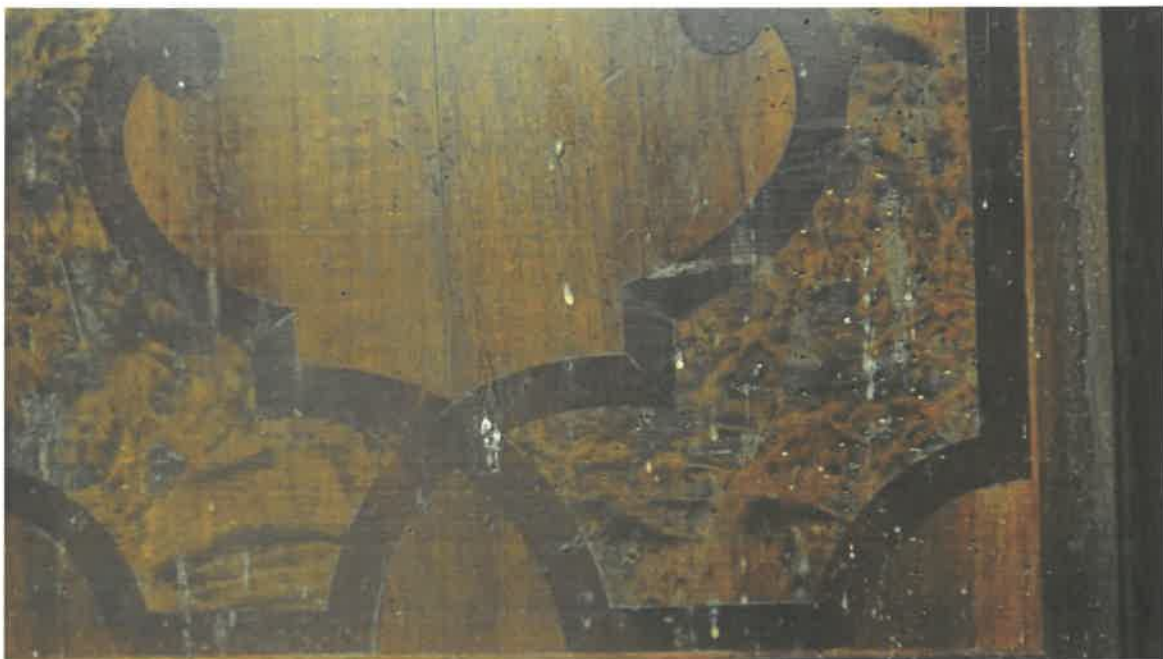
Detailní pohled na sokl – povrchová úprava poškozená běžným používáním

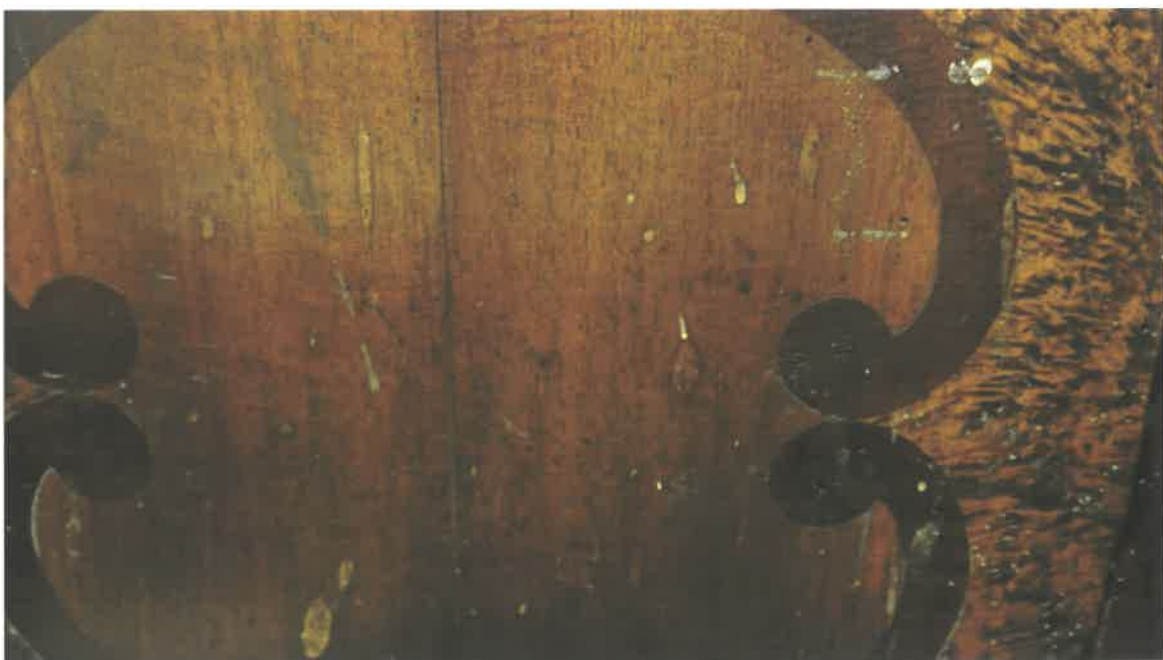
Detail poškození a opotřebení povrchové úpravy

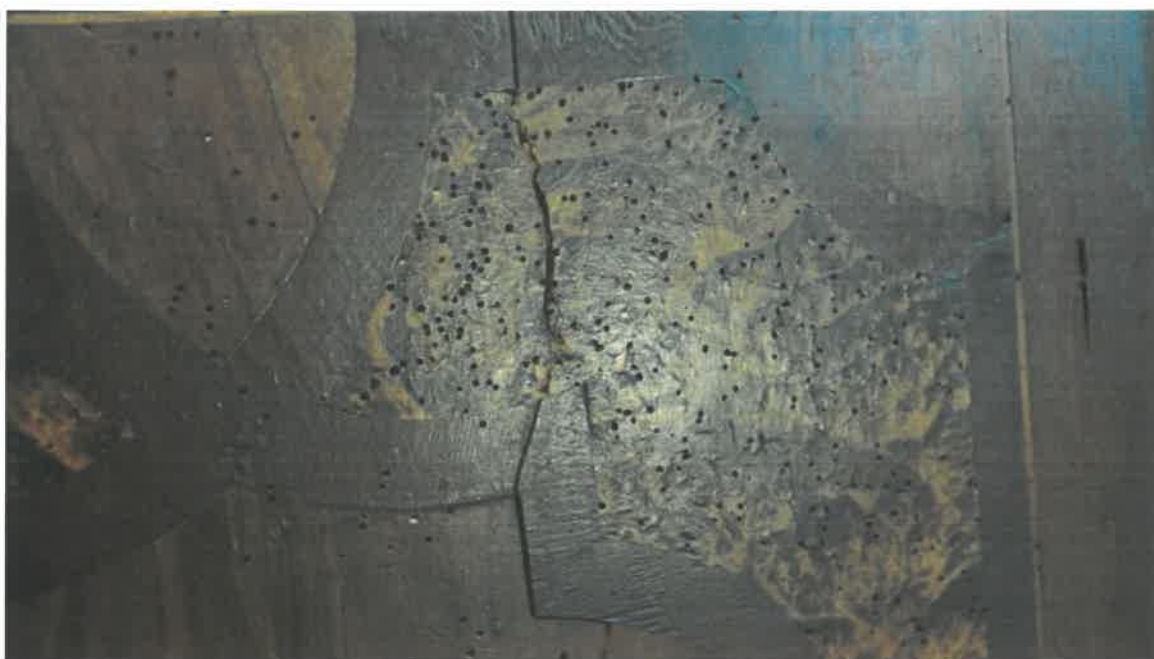
Detail poškození a opotřebení povrchové úpravy

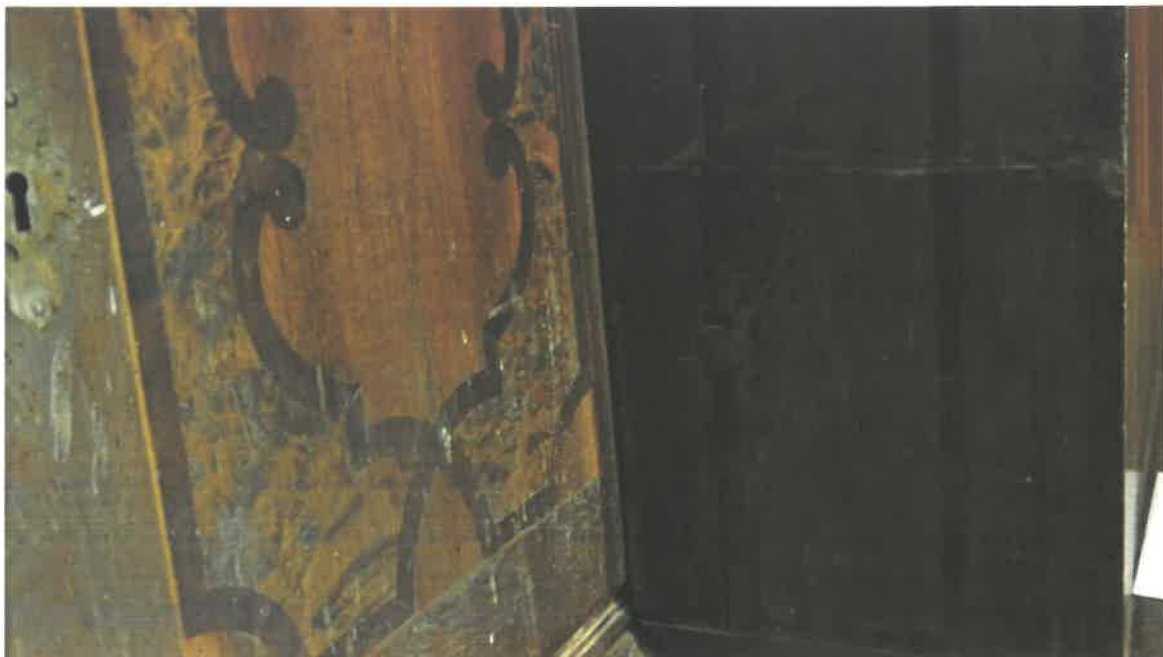
Detail poškození a opotřebení povrchové úpravy, povrchová úprava lokálně absentuje

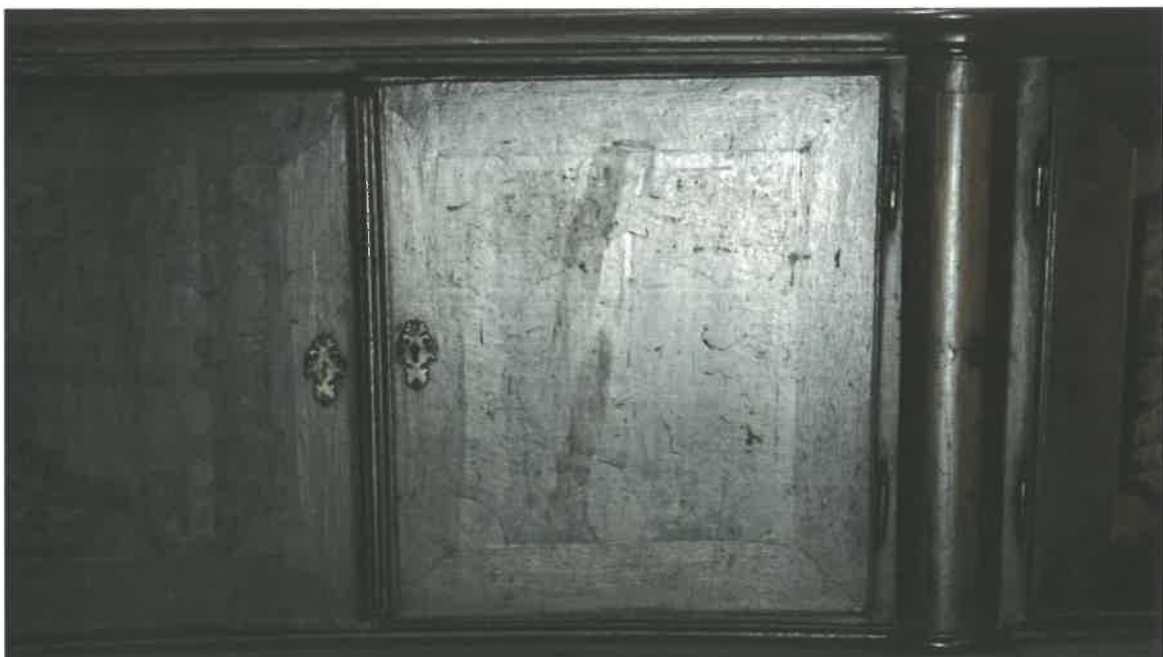
Detail poškození a opotřebení povrchové úpravy nevhodným používáním

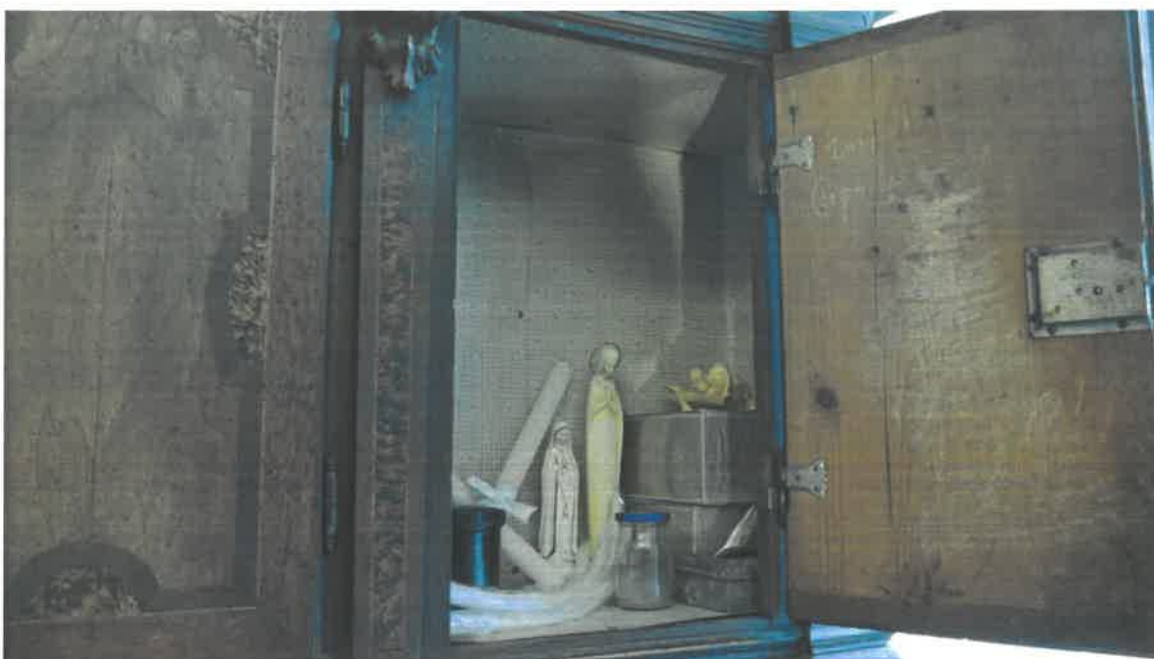
Poškození povrchové úpravy, otlaky, škrábance

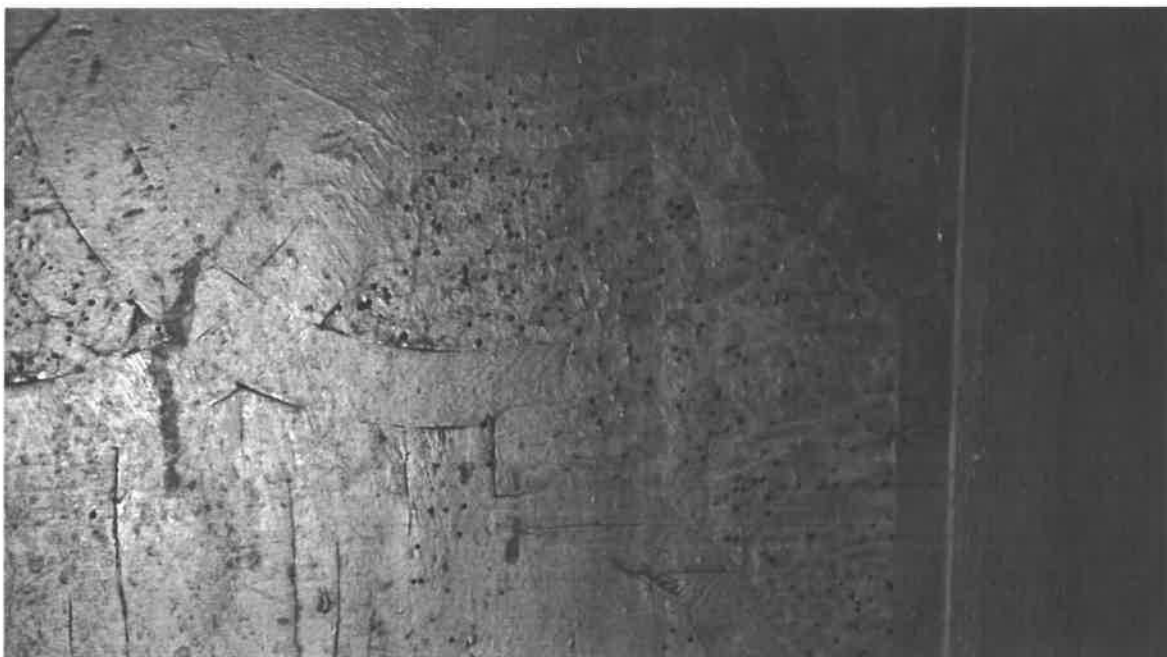
Detailní pohled na poškození vnitřního prostoru niky využívané pro liturgické předměty

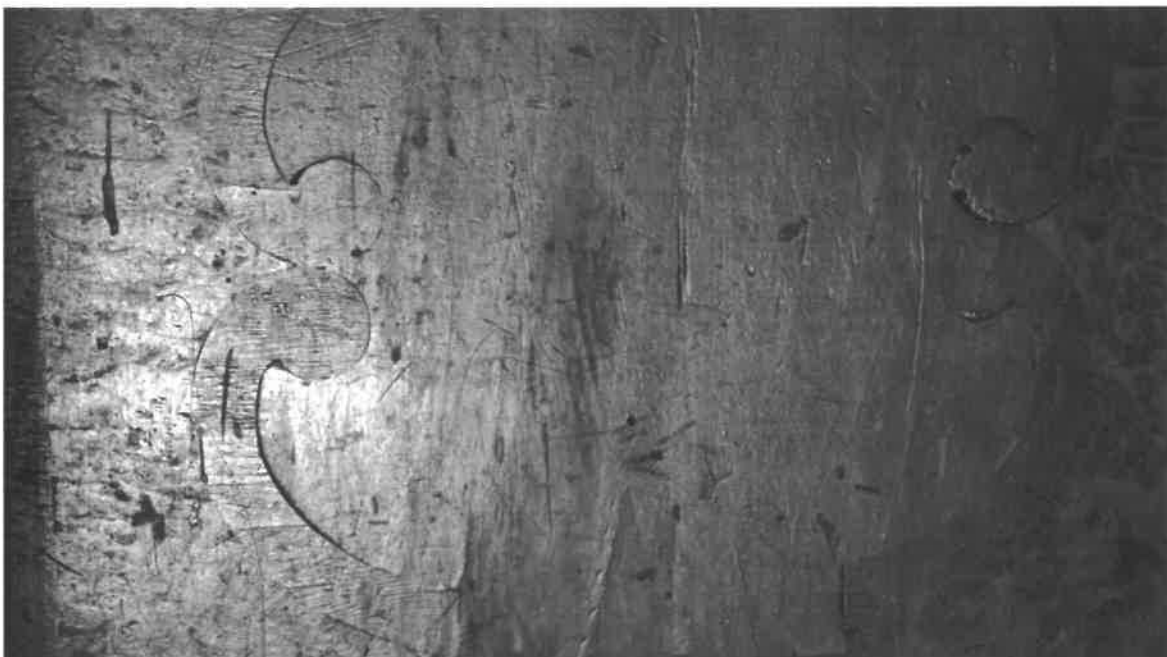
Poškození povrchové úpravy, patrné jsou výletové otvory dřevokazných škůdců

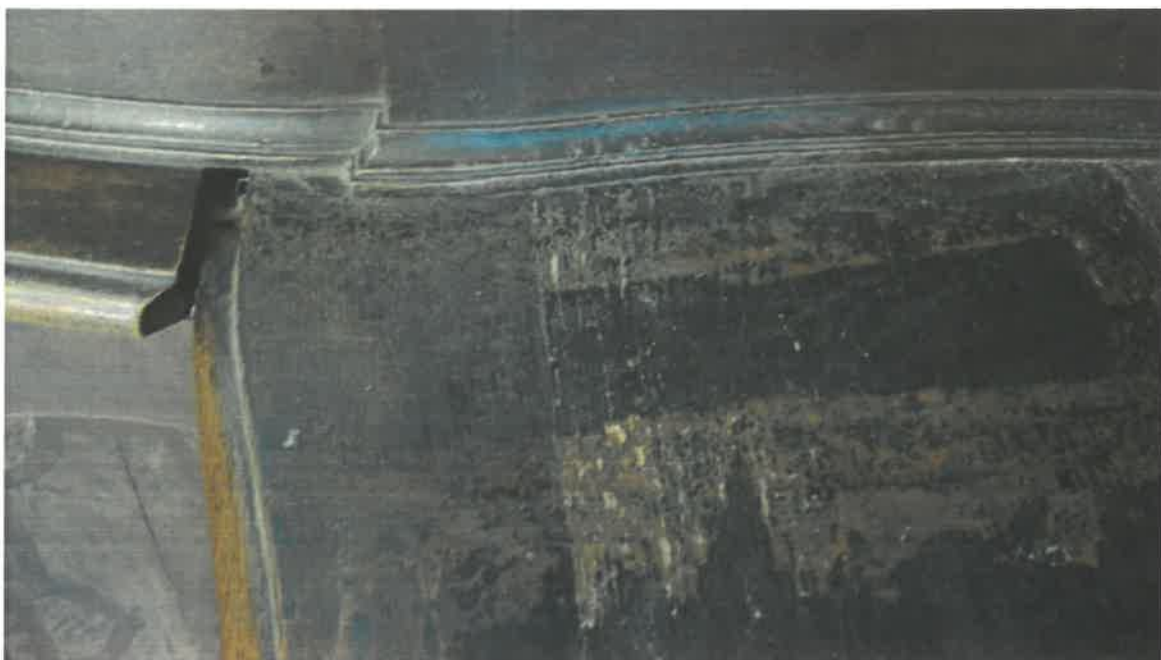
Detailní pohled na pultovou část – dřevokazní škůdci, dřevní moučka

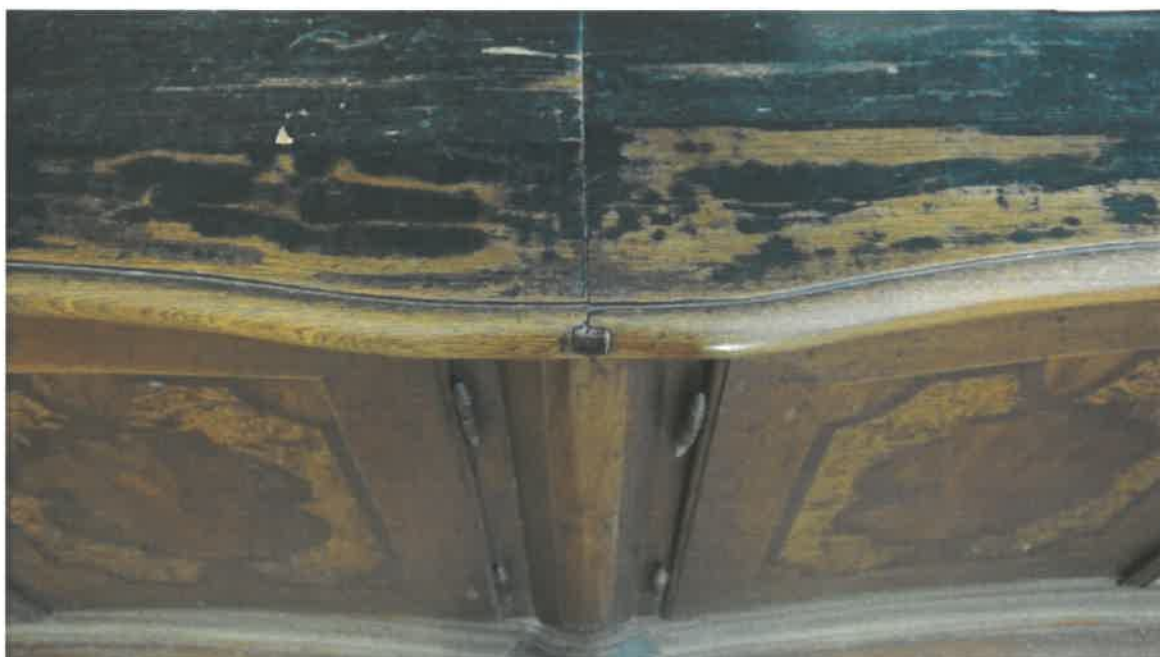
Detailní pohled na pultovou část – rozeschnutí jednotlivých dílců a poškození povrchové úpravy

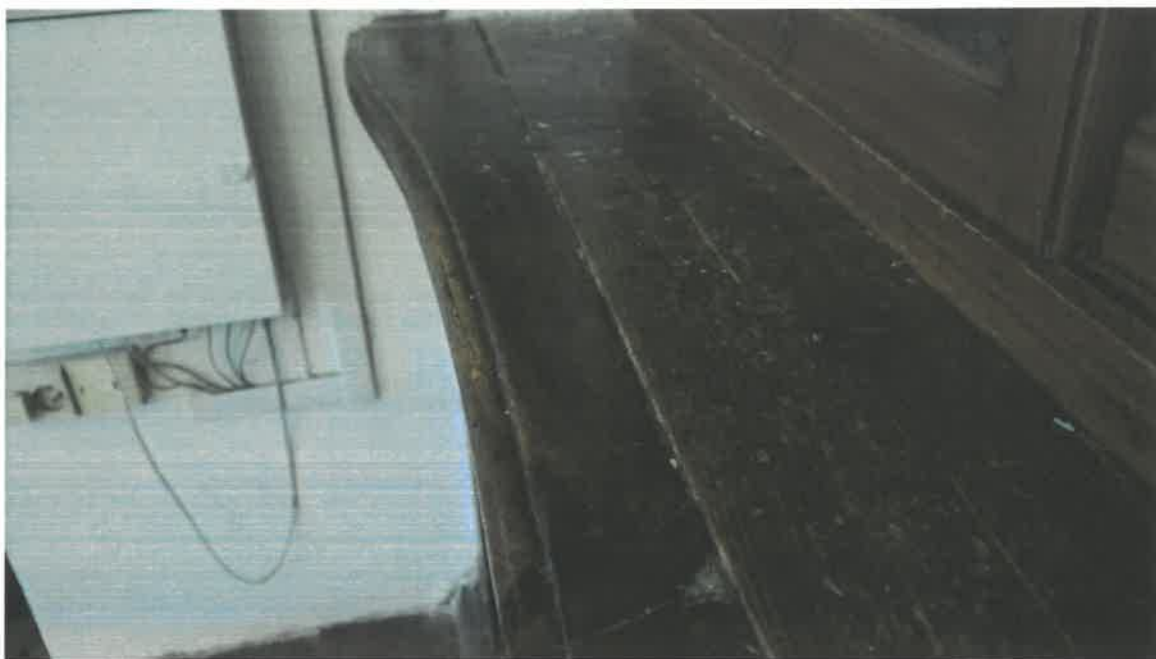
Detailní pohled na pultovou část – poškození povrchové úpravy

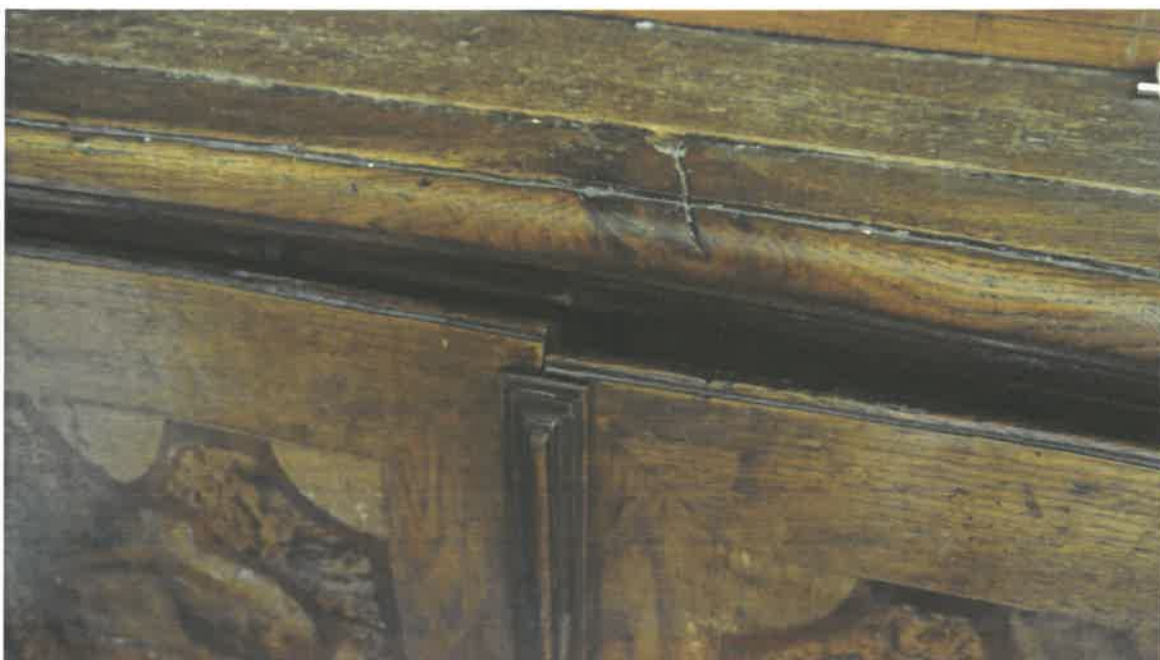
Detailní pohled na soklové lištování – poškození povrchové úpravy

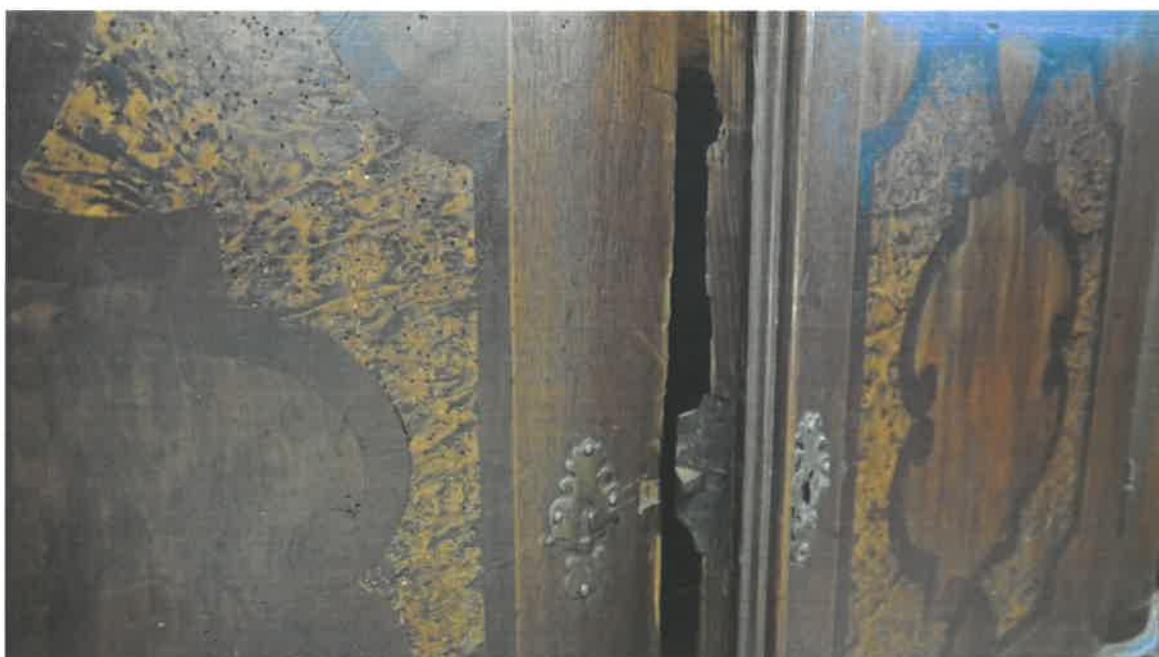
Detailní pohled na svěšení jednotlivých křídel

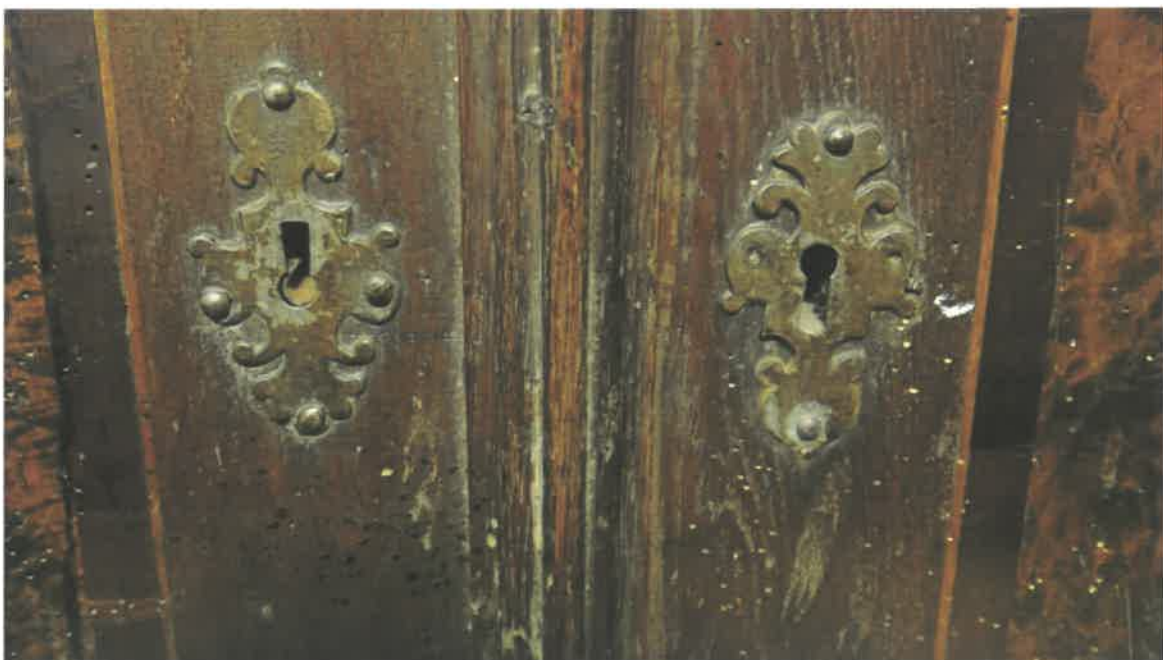
Detailní pohled na poškození klíčových štítků

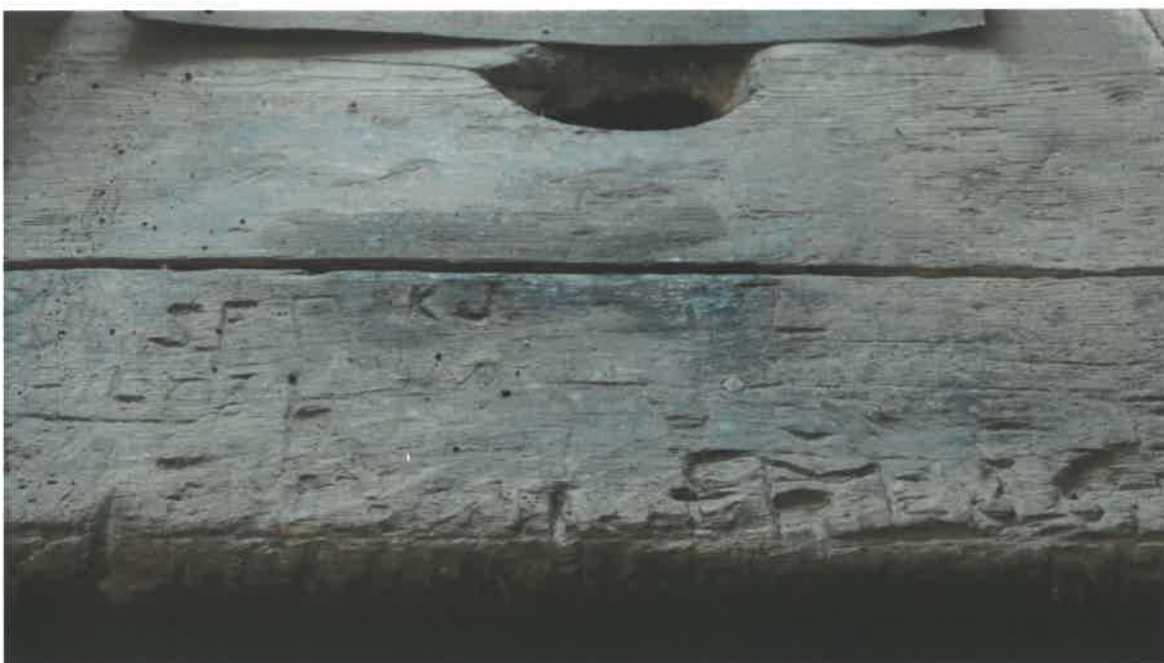
Detailní pohled na poškození pultové části u oken

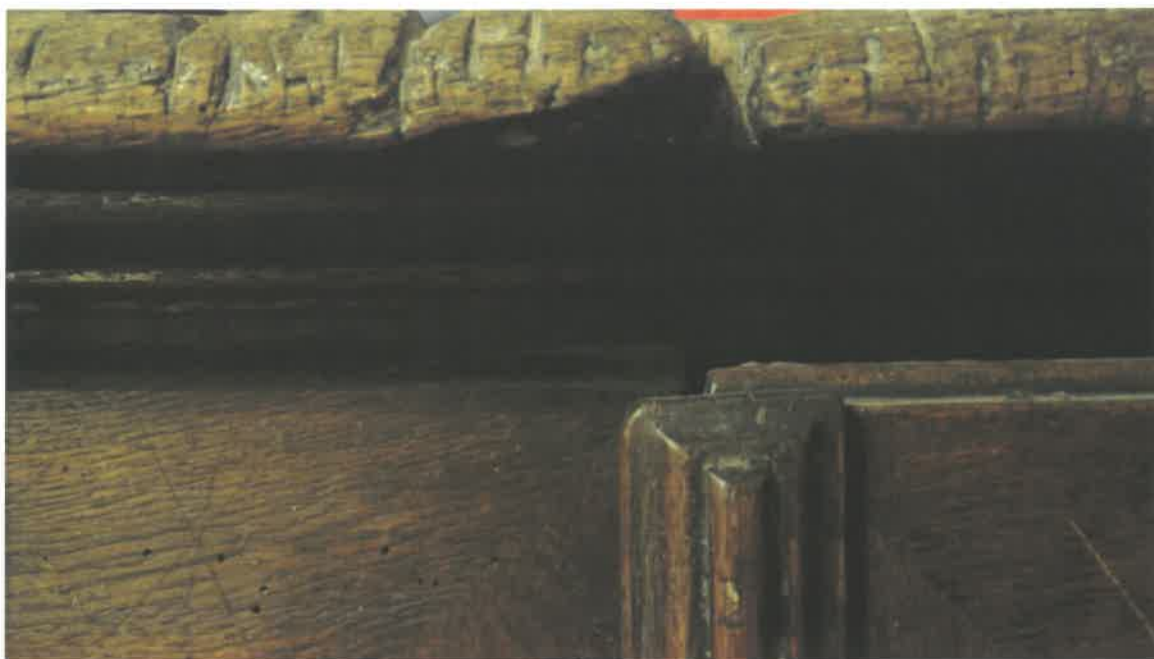
Detailní pohled na poškození pultové části u oken

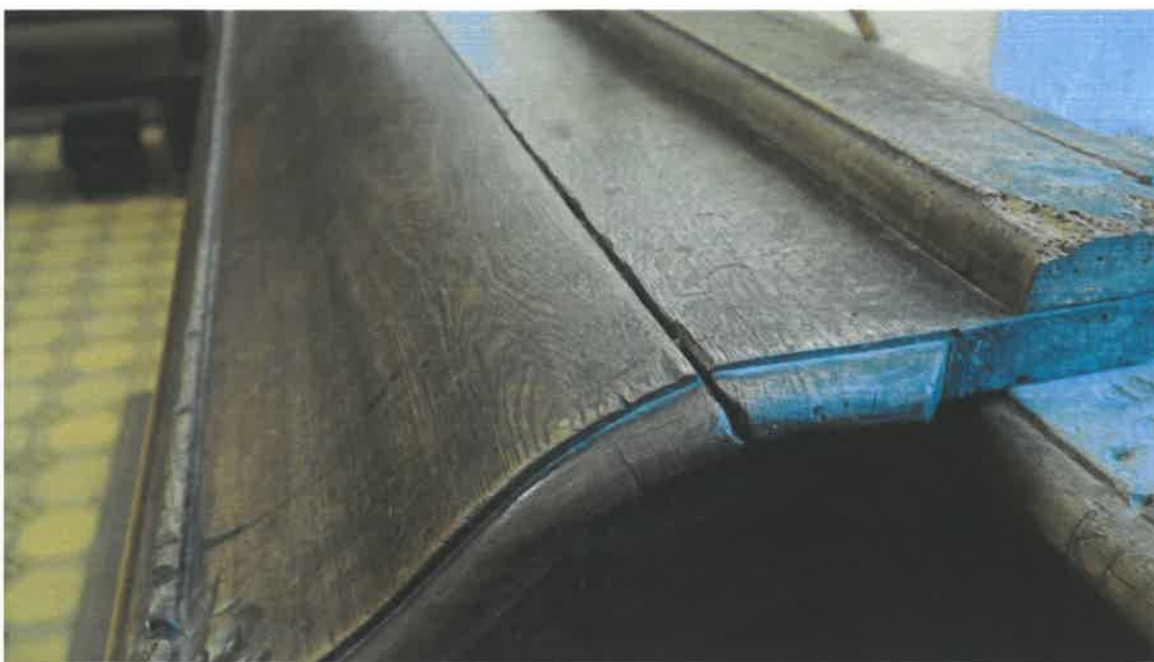
Detailní pohled na poškození pultové části u oken
