ANKETNÍ DOTAZNÍK

k Programu regenerace městských památkových rezervací (MPR) a městských památkových zón (MPZ) ČR dle usnesení vlády č. 209/92

na rok 2020

MĚSTO JEVÍČKO
Palackého nám. 1
569 43 Jevíčko

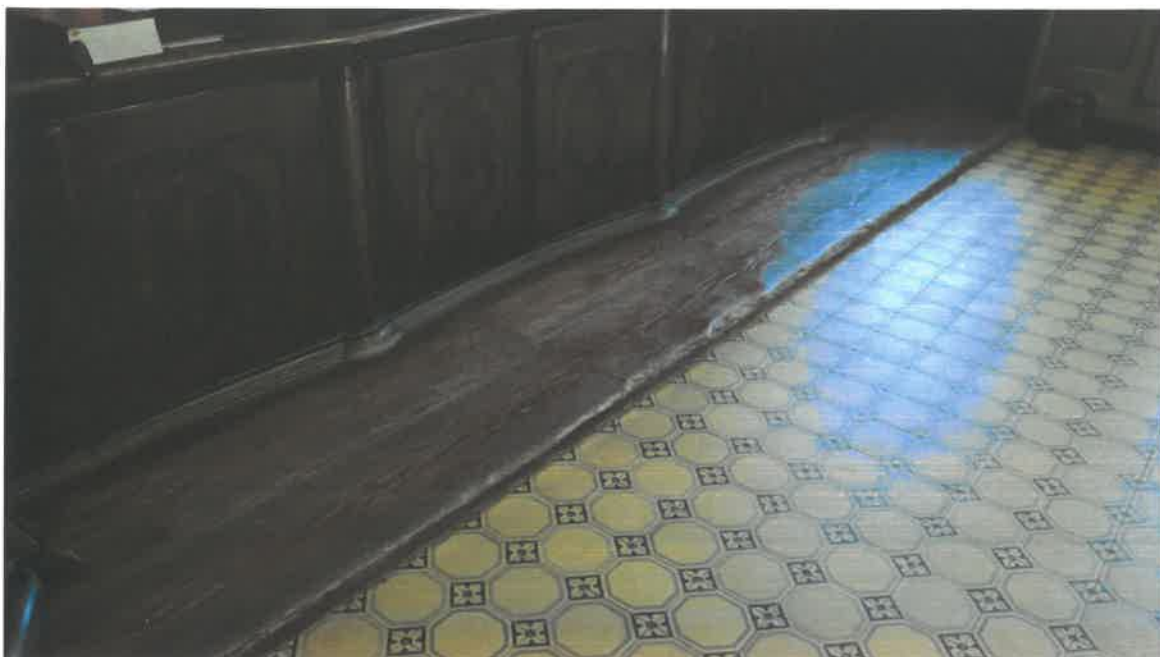
Detailní pohled na poškození šikmé plochy klekátka typu prie-dieu

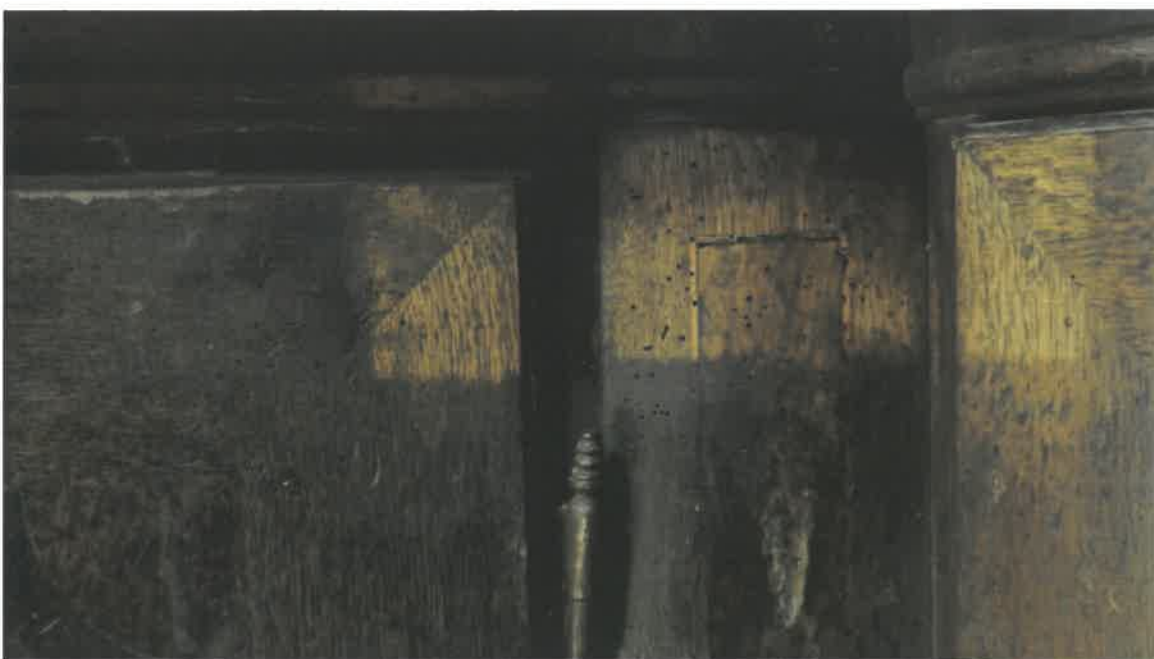
Detailní pohled na degradovanou povrchovou úpravu – stav před dílčí sondou povrchové úpravy

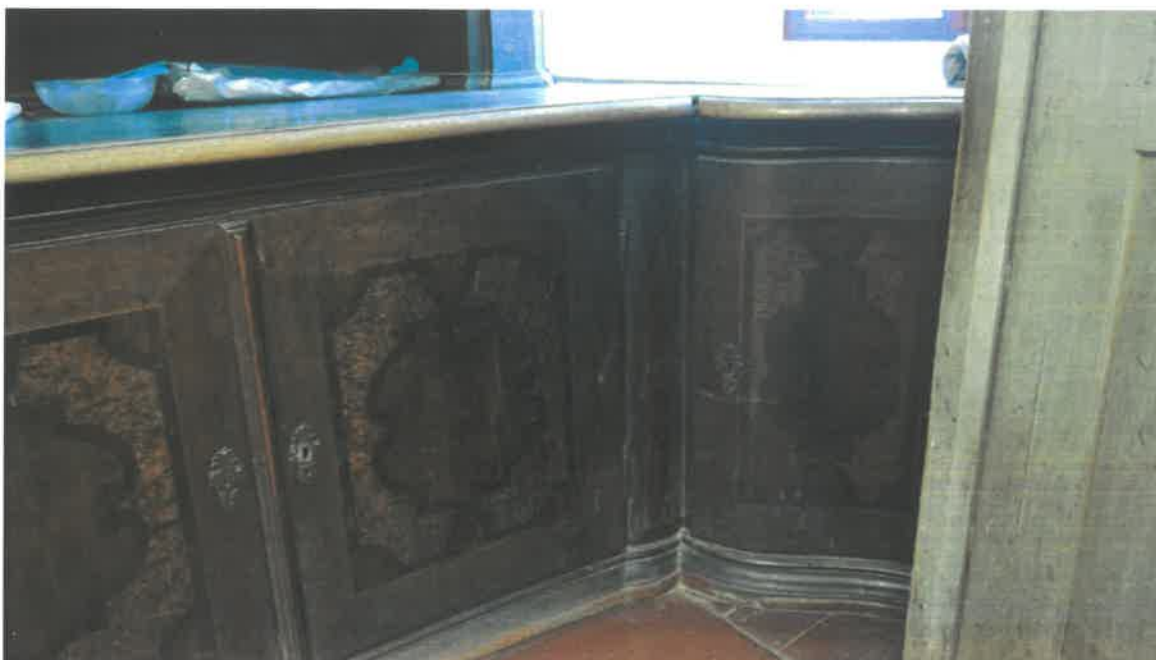
Detailní pohled na degradovanou povrchovou úpravu – stav po dílčí sondě povrchové úpravy

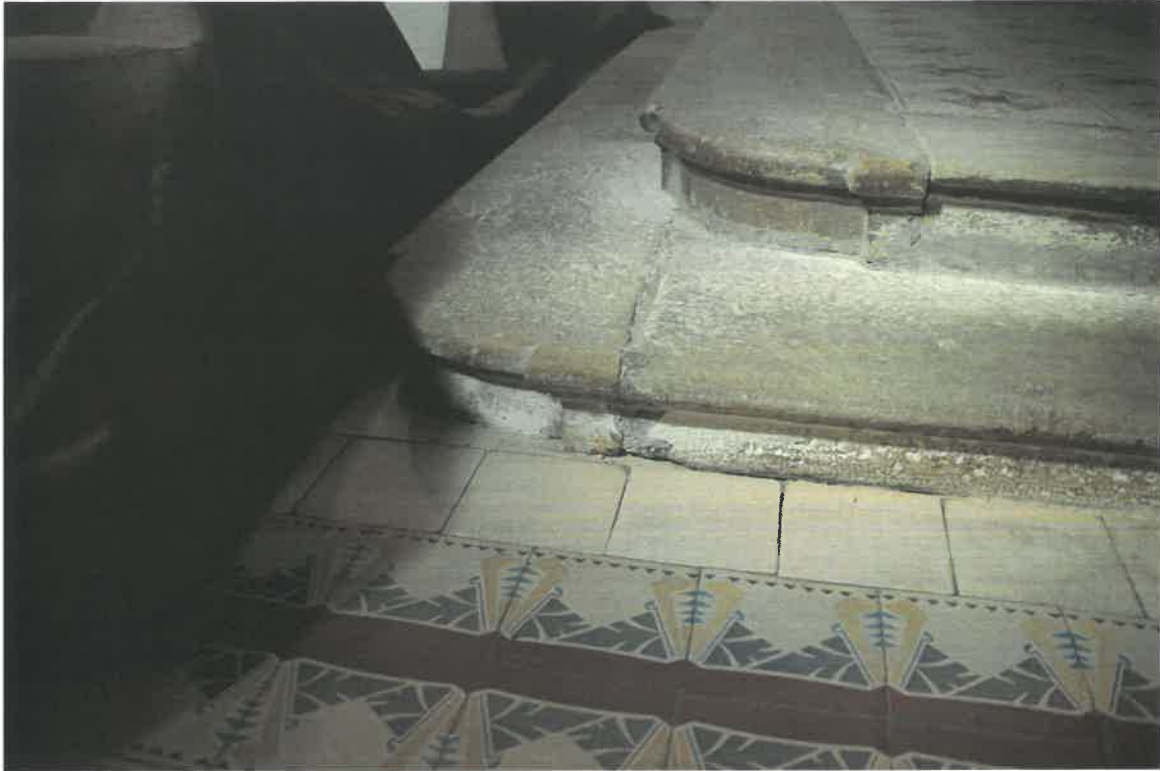
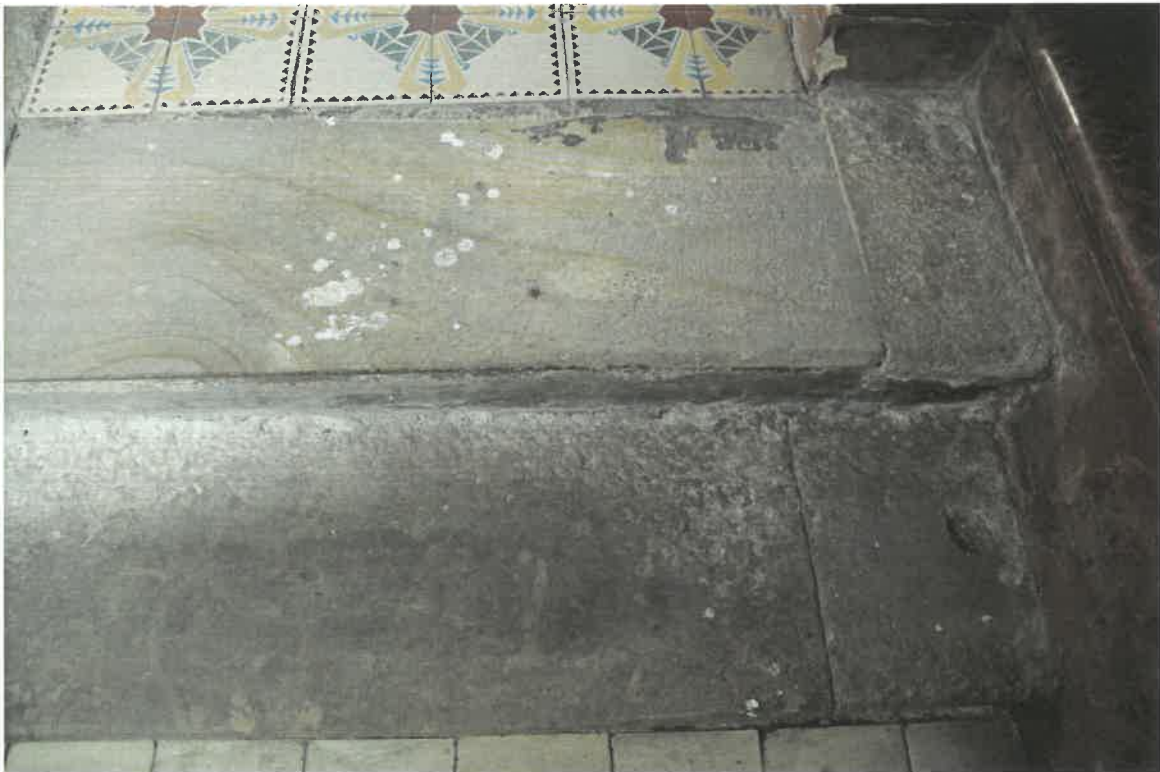
Detail pravé strany schodiště s cementovou opravou. U spodního schodu je viditelná oprava červenou cihlou nebo kamenem.

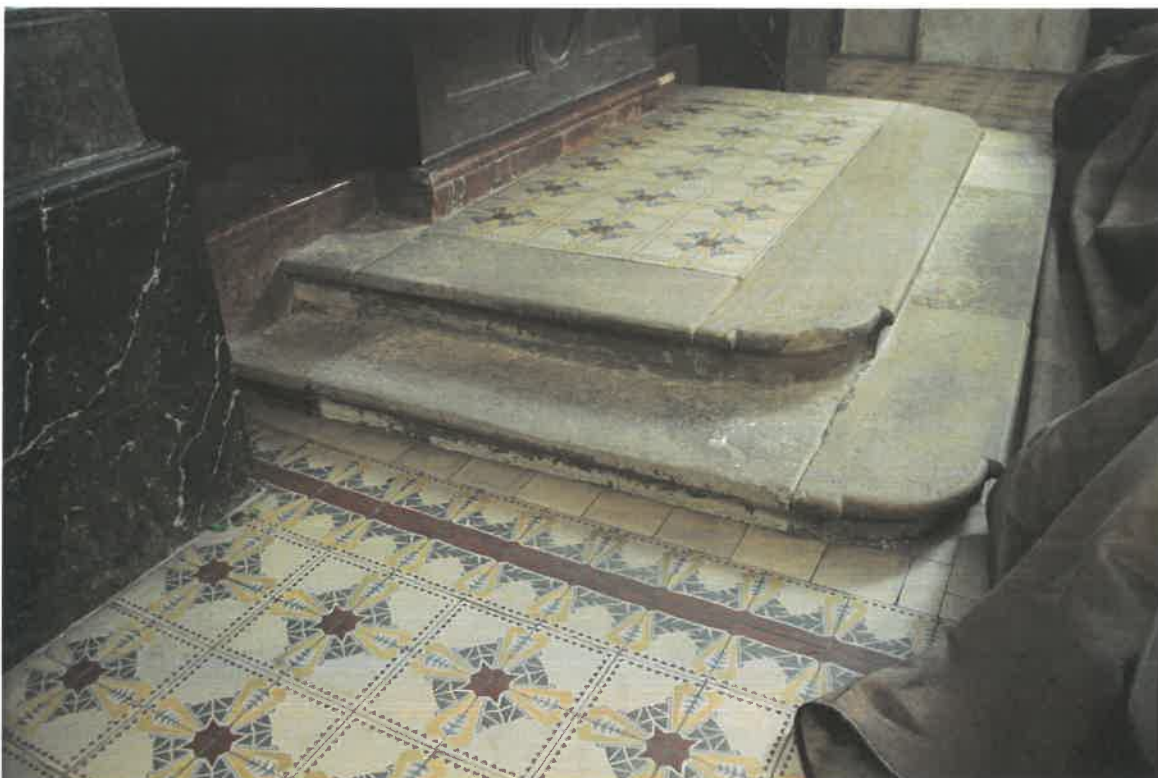
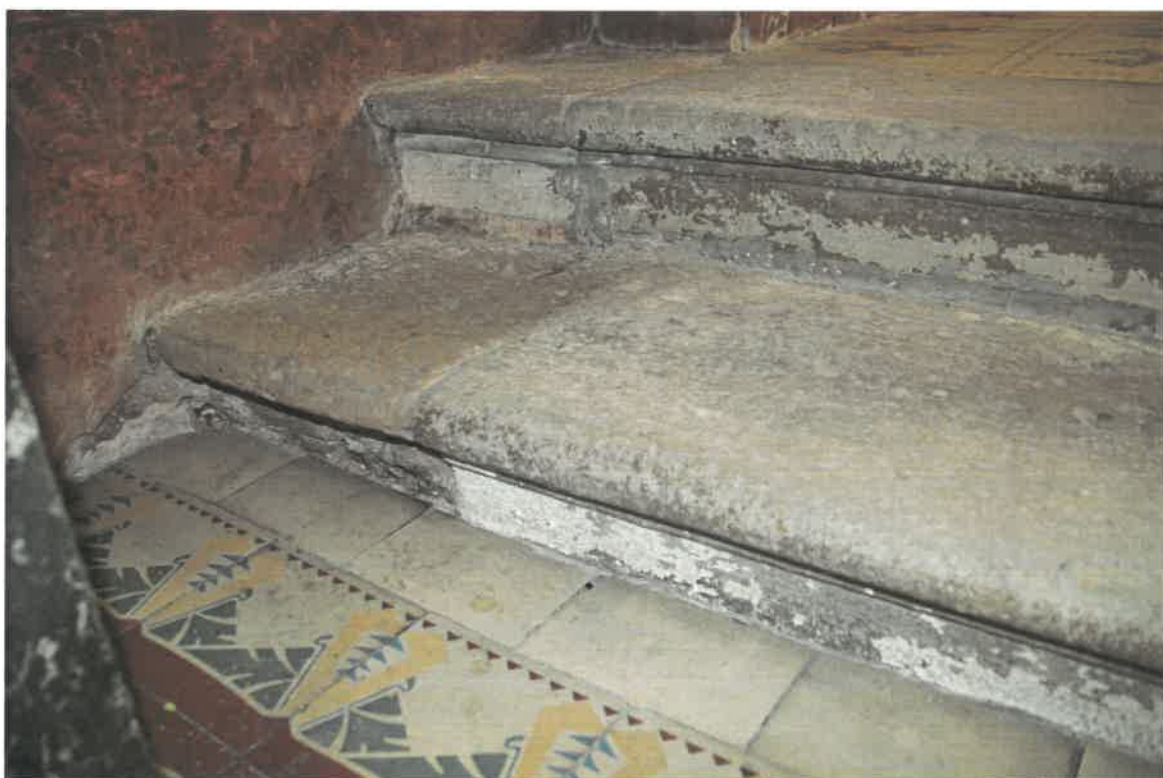
Nahoře dožilé spárování, viditelné zbytky bílého nátěru. Dole pohled shora na poškozené plochy stupňů s cementovými vysprávkami.

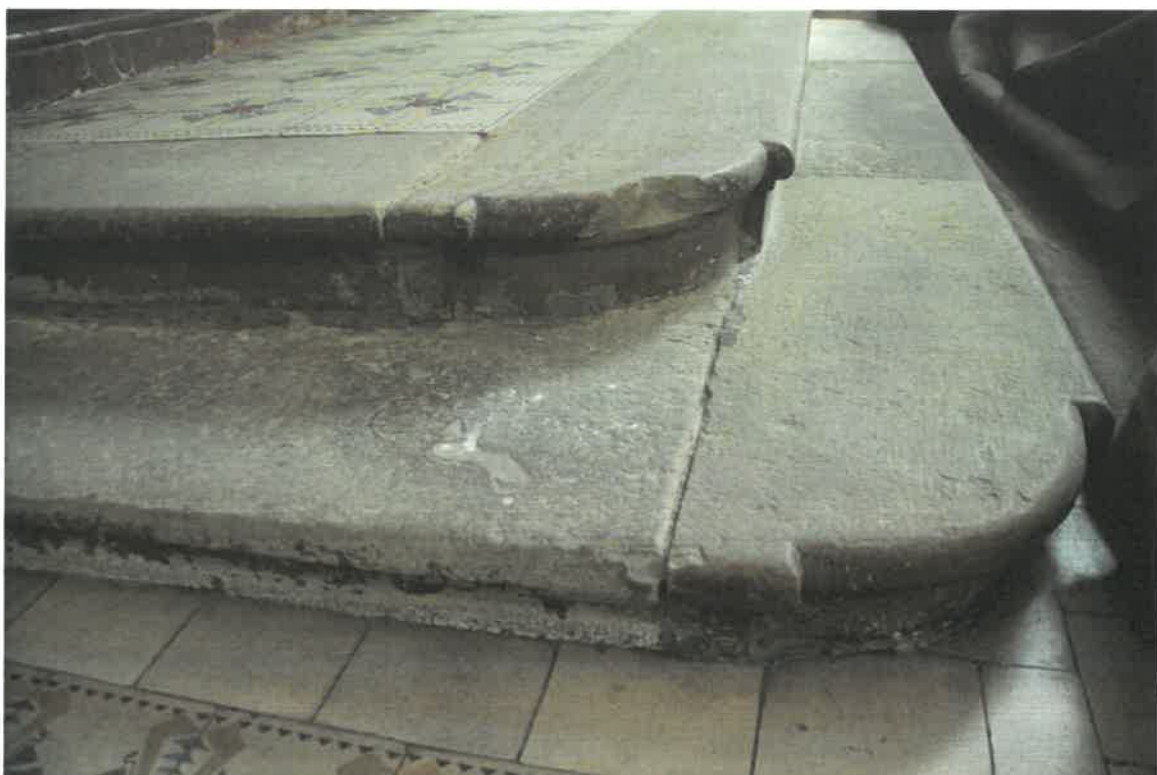
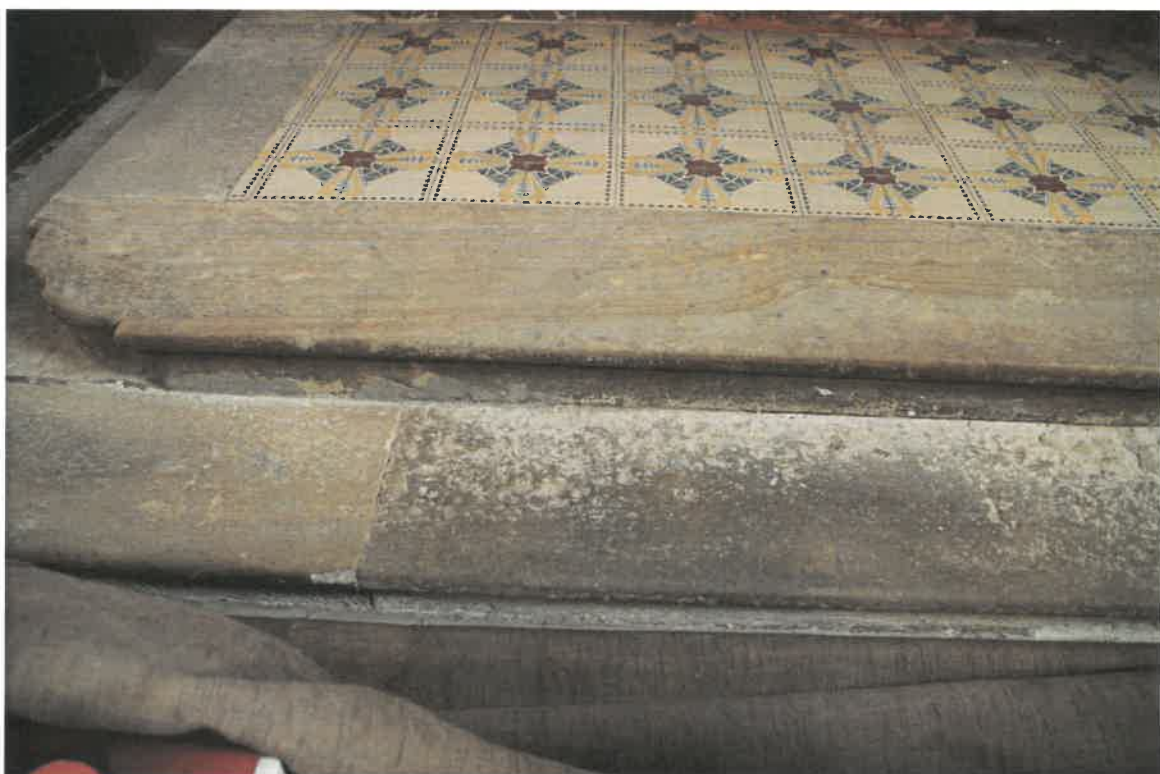
Nahoře pohled z levé strany. Dole detail poškození cementovými tmely, zbytky bílého a hnědého nátěru.

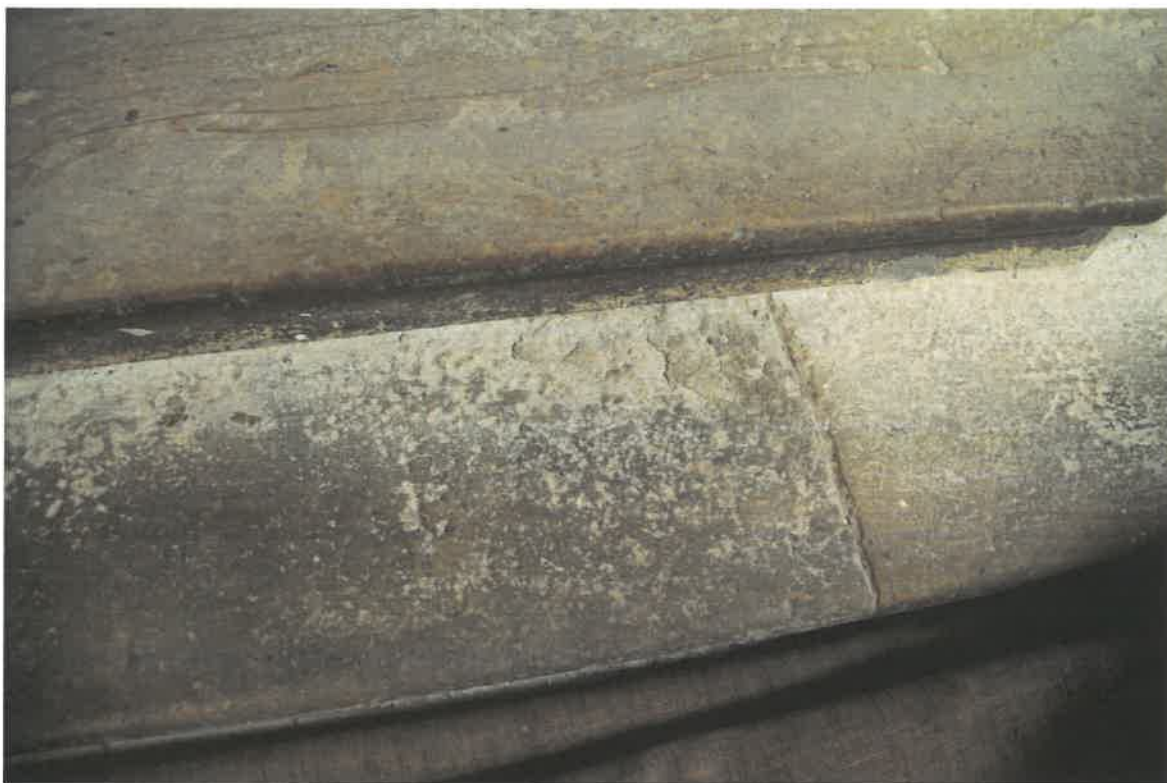
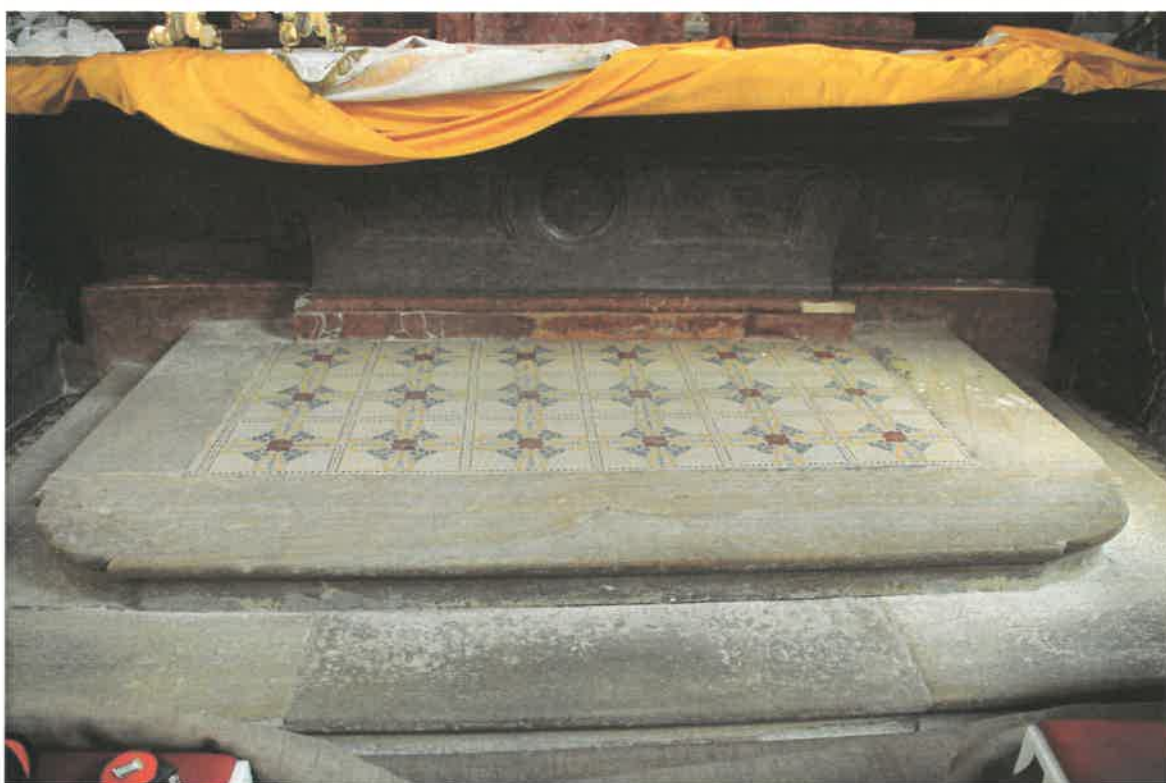
Nahoře větší otluky a dožilé spárování. Dole erozivní poškození prvního schodu zředu.

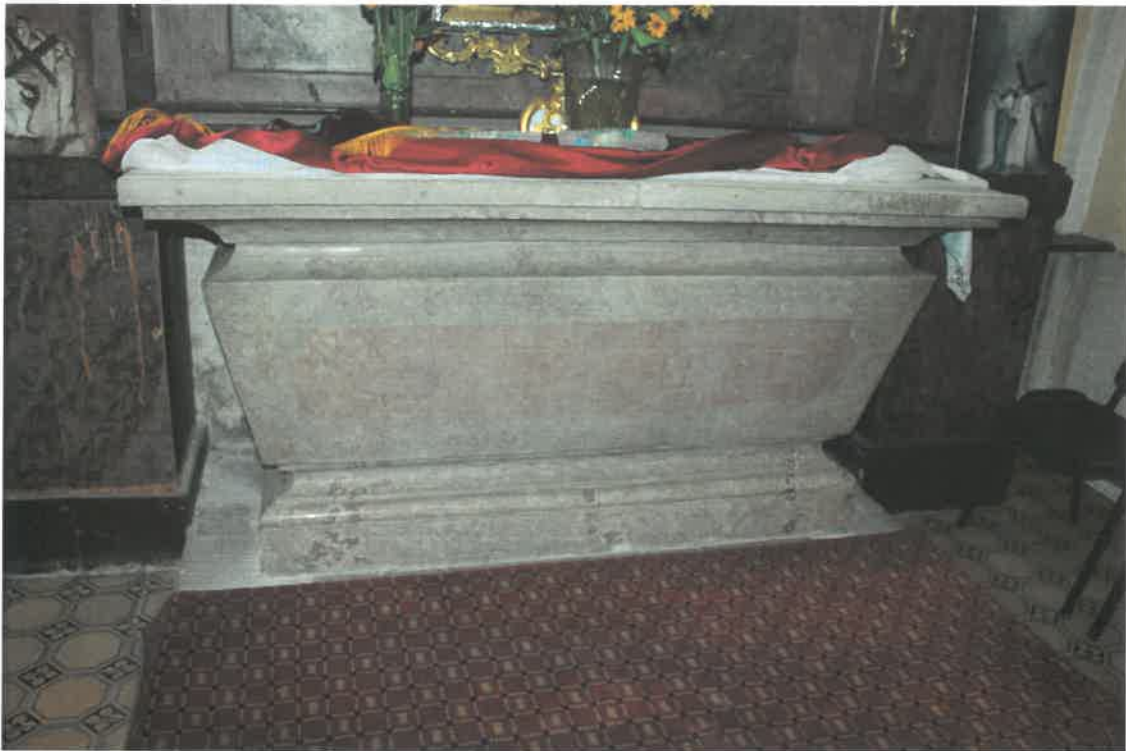
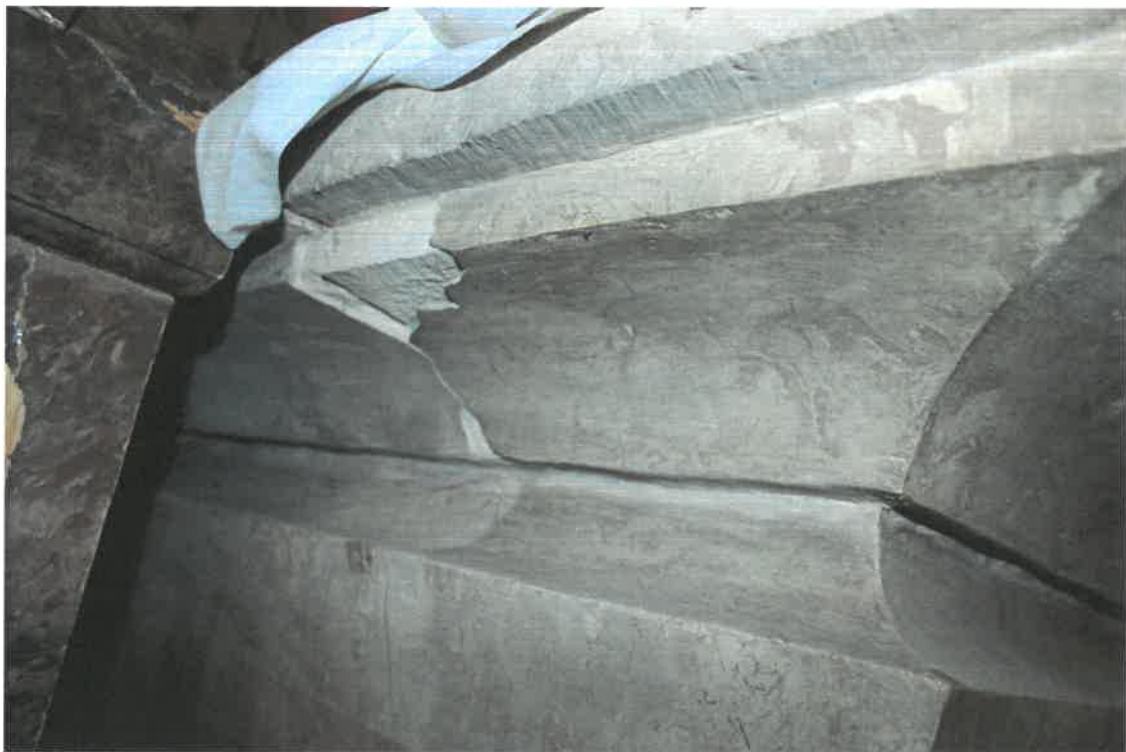
Restaurátorský průzkum - oltář Křtu sv. Augustina - nahoře levý bok, dole sokl vpravo s opravami

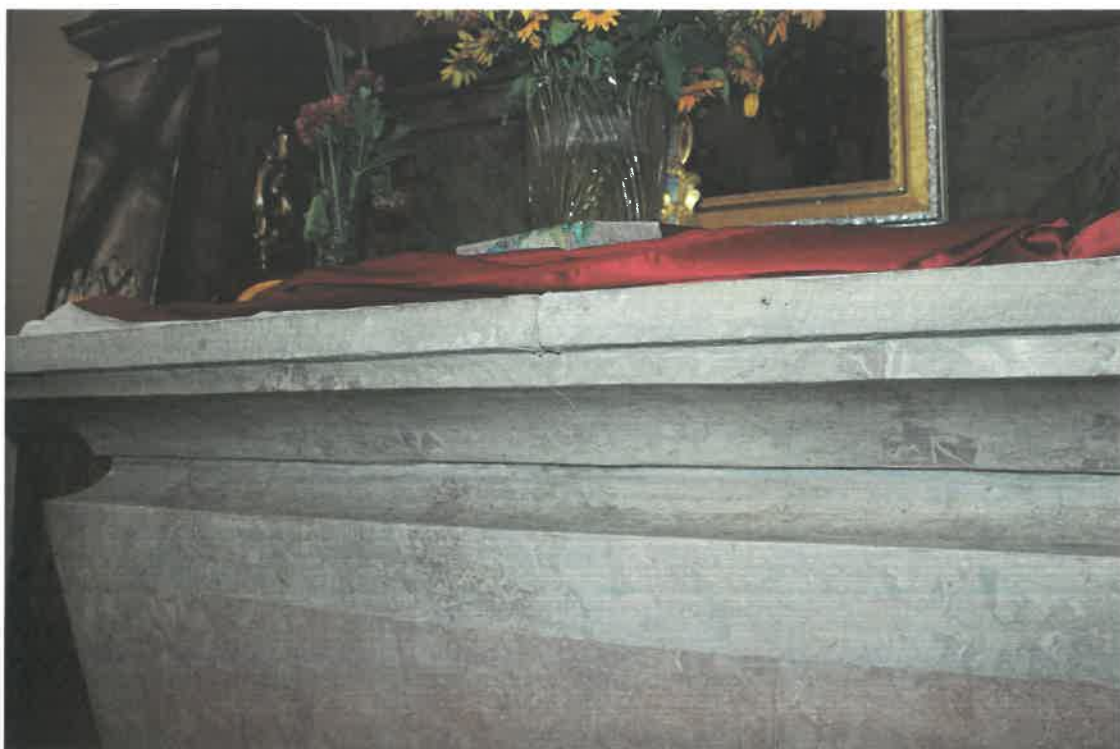
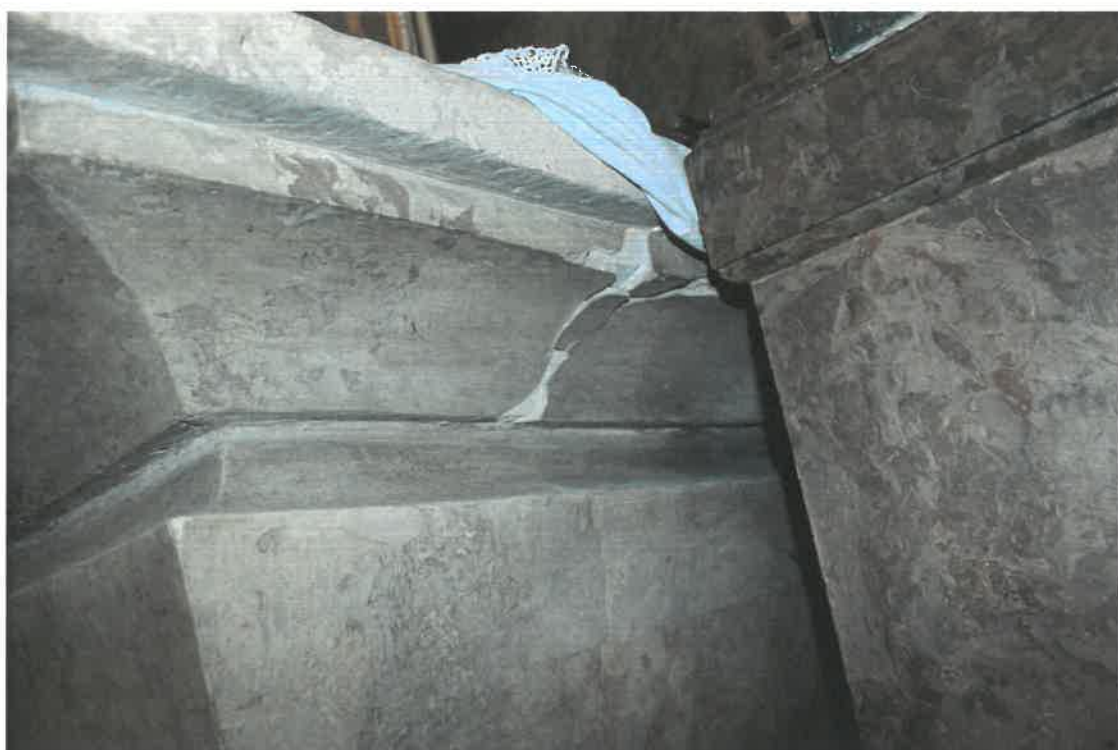
Restaurátorský průzkum -oltář sv. Mikuláše Tolentinského- nahoře celkový pohled, dole poškození levého boku s viditelnou spárou mezi kamennými bloky.

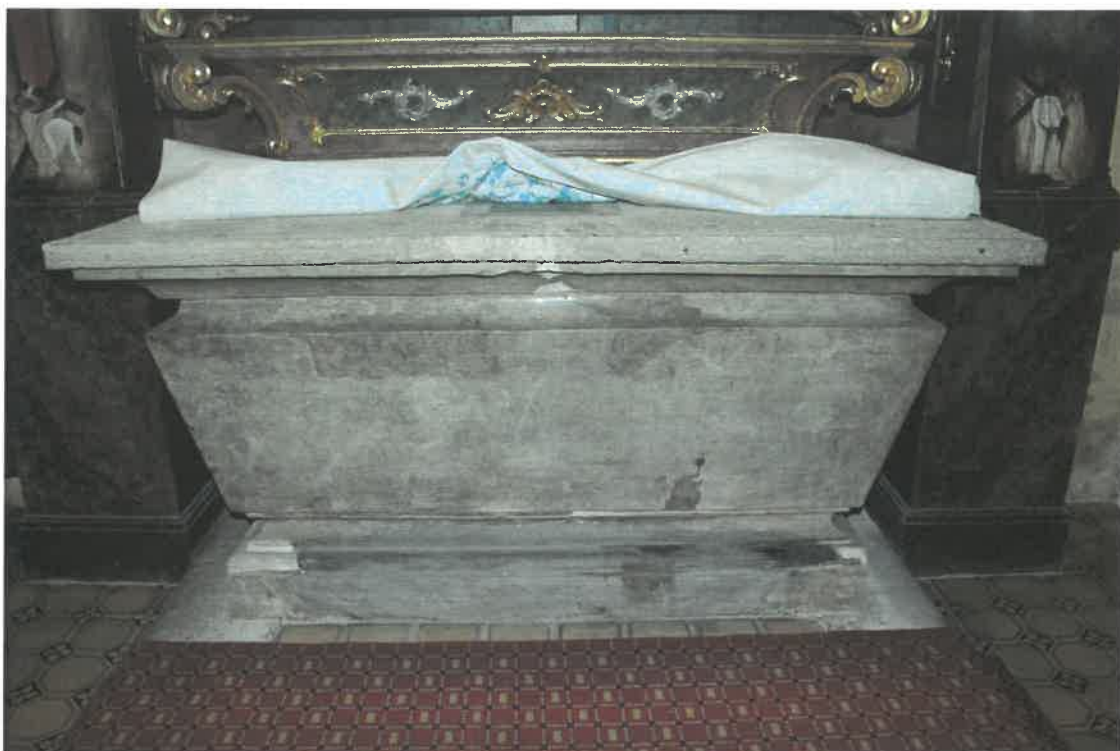
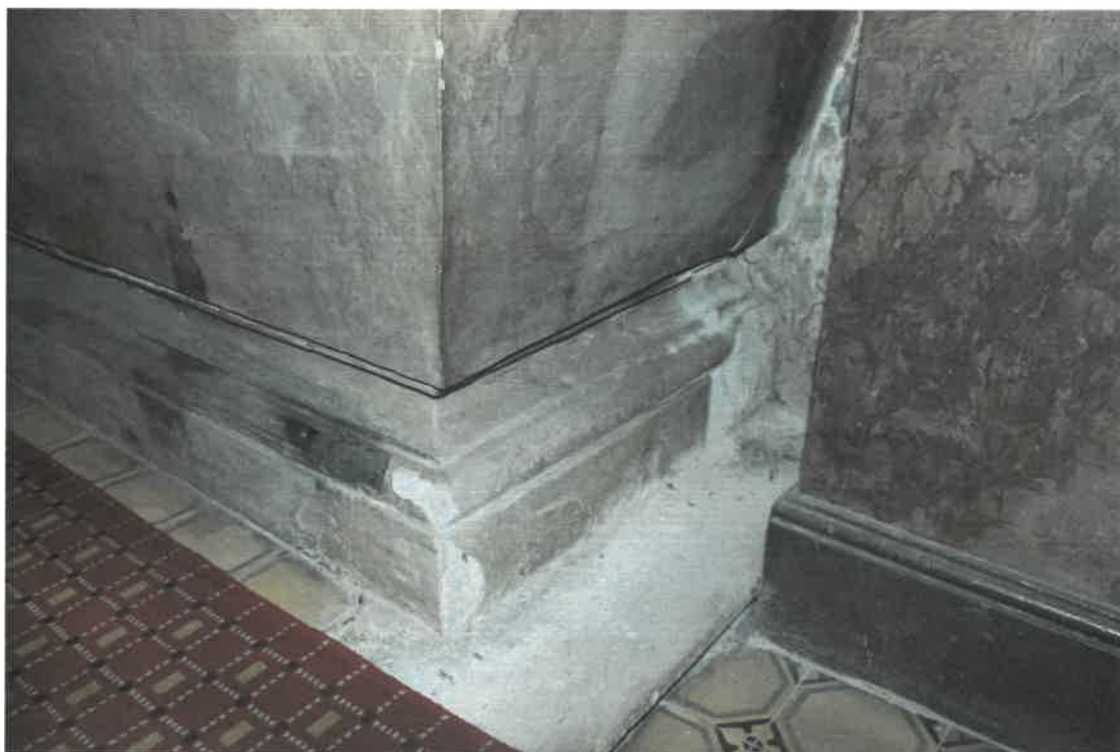
Restaurátorský průzkum -oltář sv. Mikuláše Tolentinského- nahoře praskliny pod spárou mezi kamennými bloky, dole poškozený mramor v místě spáry.

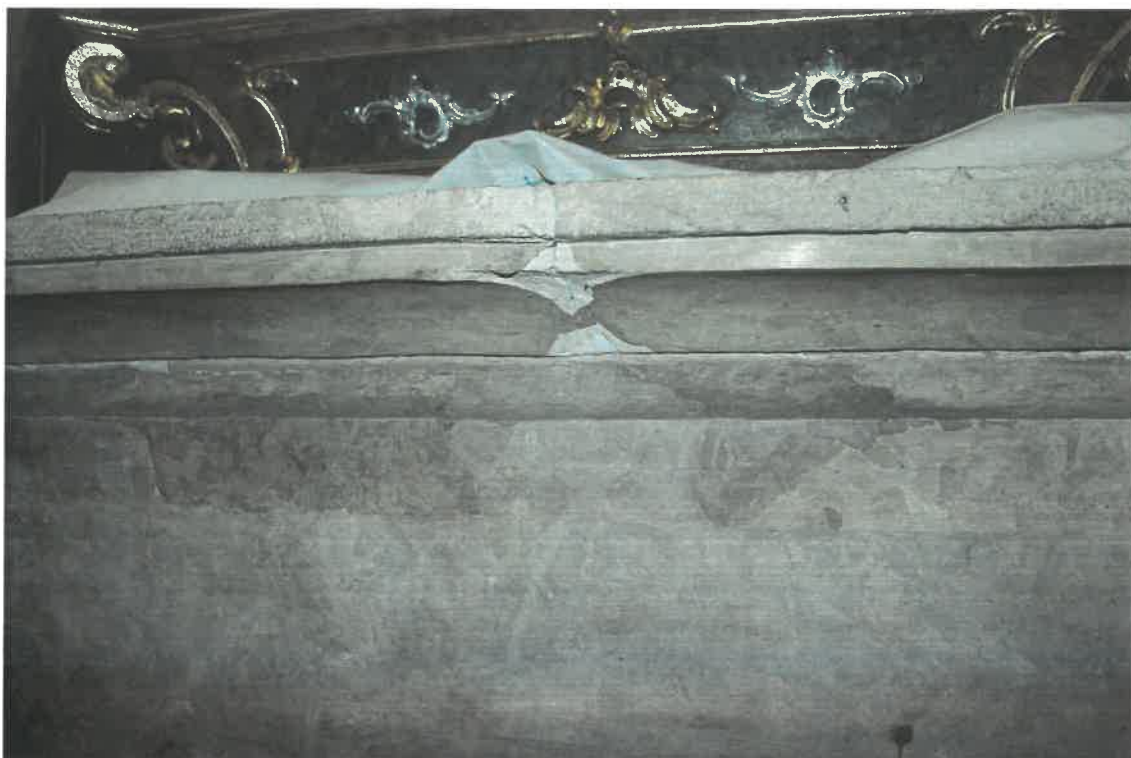
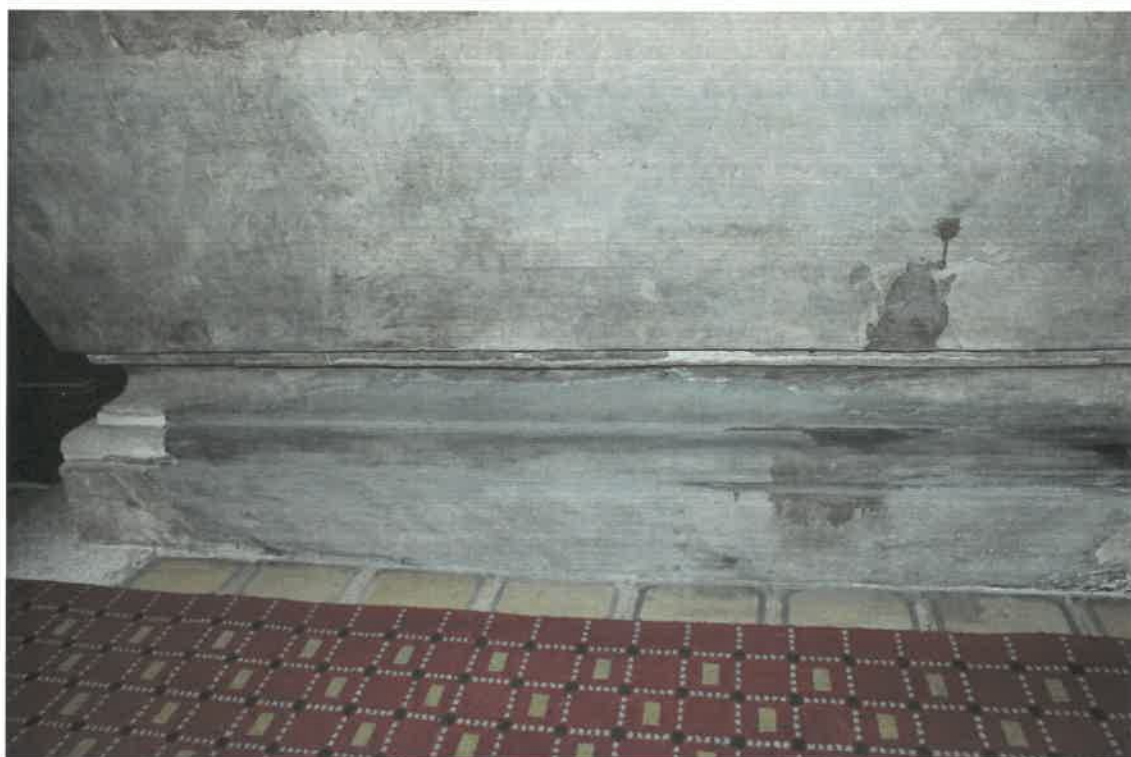
Restaurátorský průzkum - oltář Nanebevzetí P. Marie - nahoře celkový pohled, dole poškozená levá strana soklu

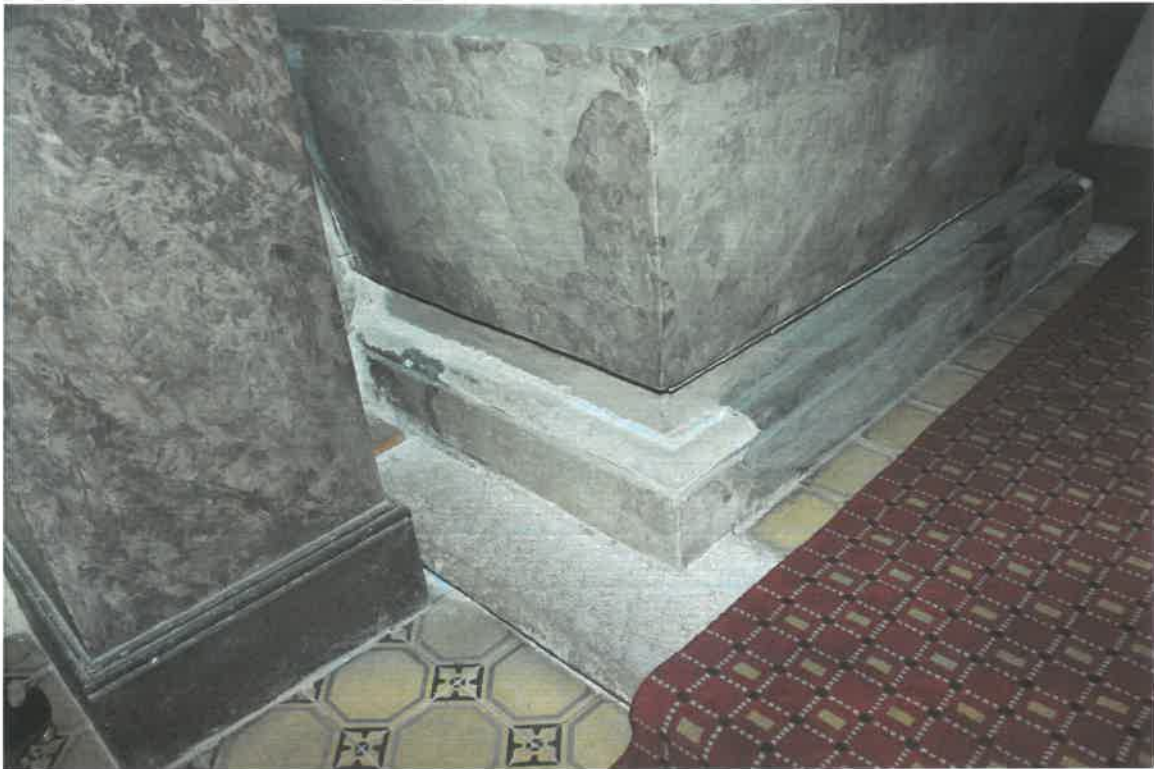
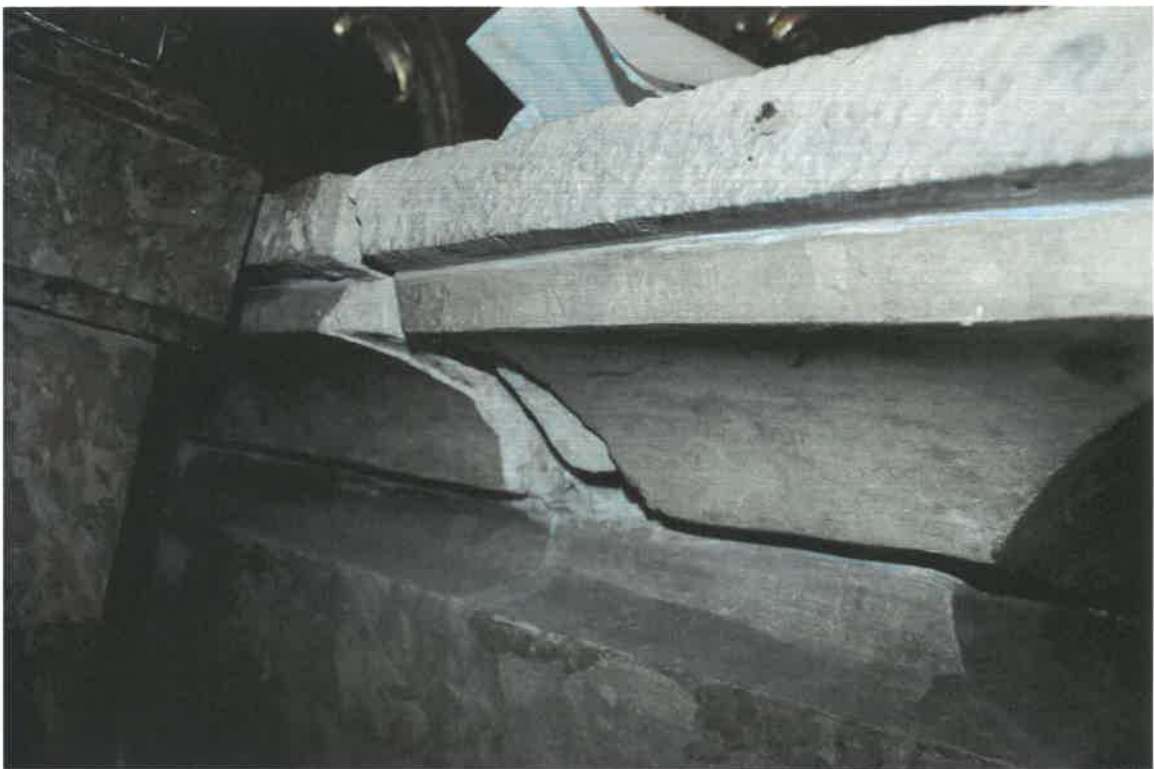
Restaurátorský průzkum - oltář Nanebevzetí P. Marie - nahoře prasklina sv místě spojených kamenných bloků,
dole cementový doplněk soklové části zředu

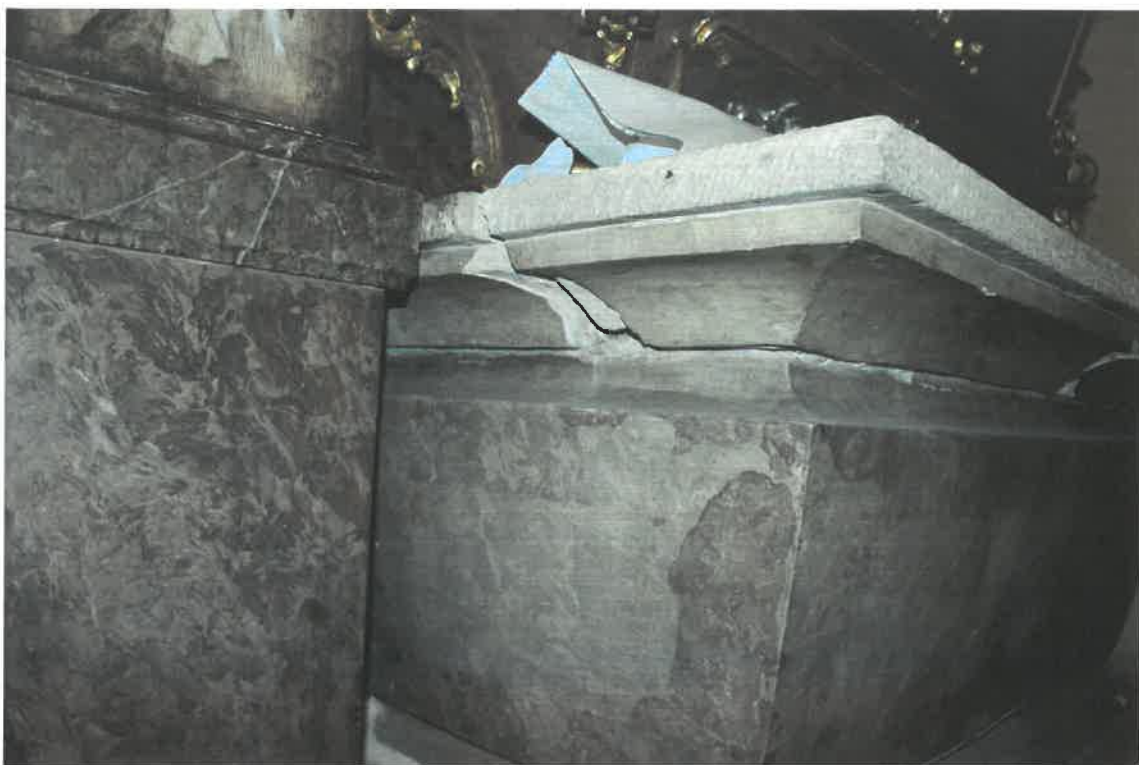
Restaurátorský průzkum - oltář Nanebevzetí P. Marie - nahoře chybějící část mramoru na soklu vlevo, dole poškození mramoru v místě spáry mezi bloky kamene.

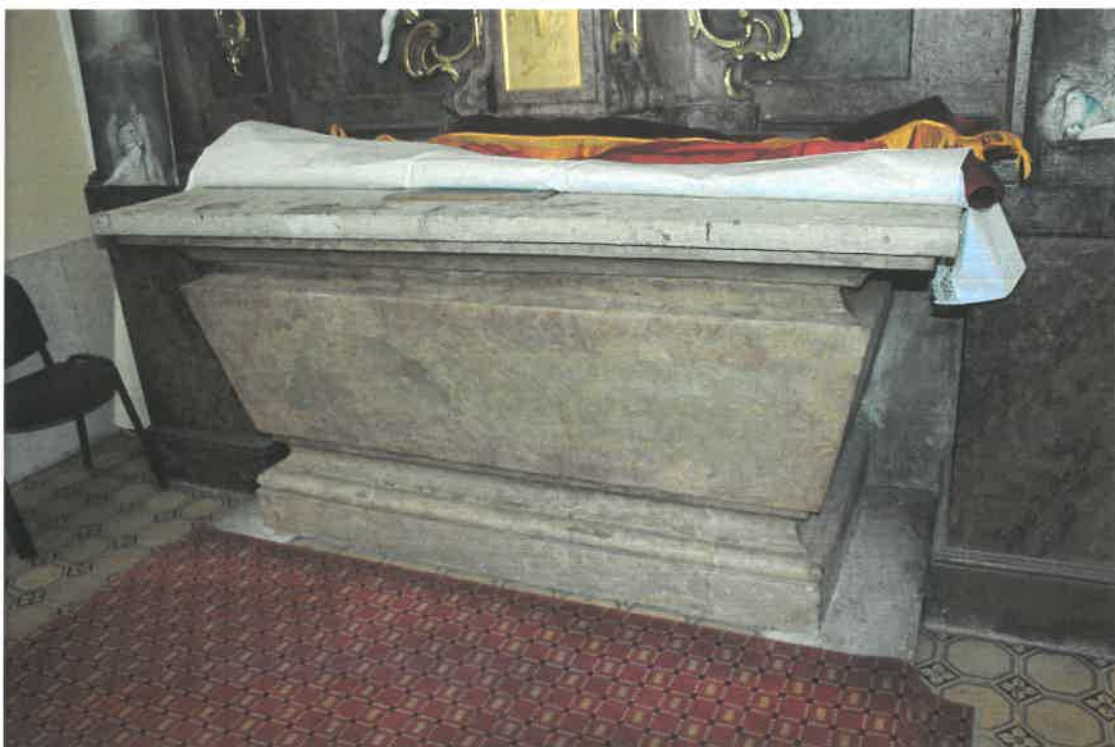
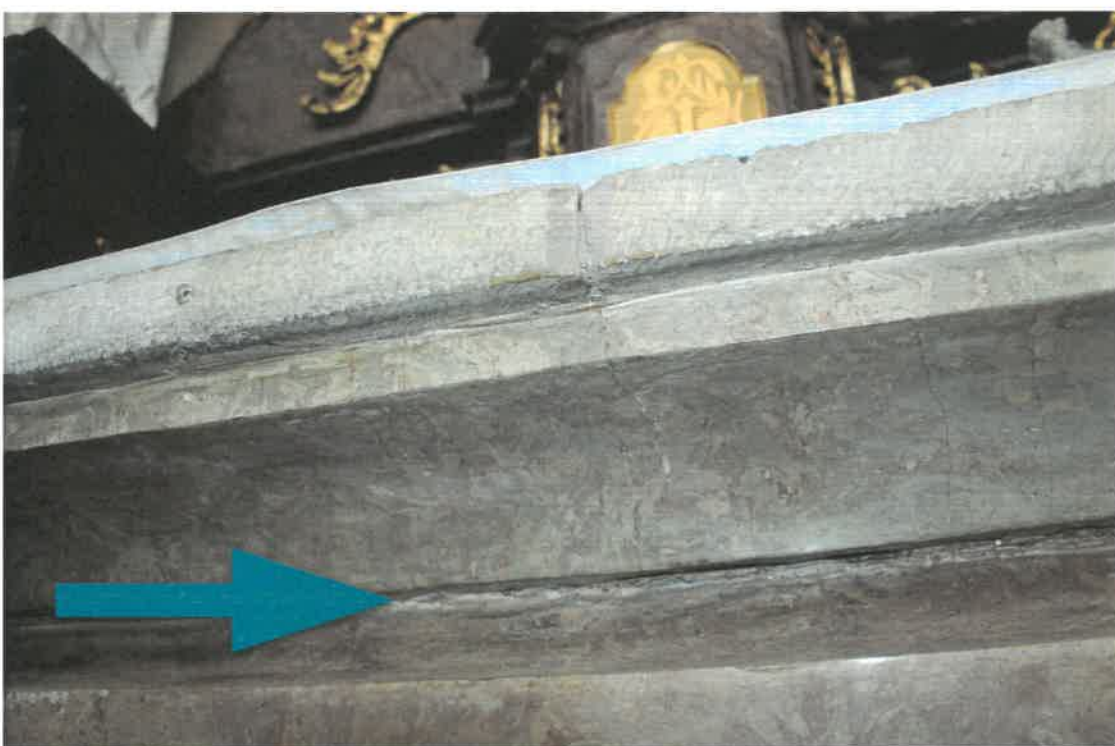
Restaurátorský průzkum - oltář Nanebevzetí P. Marie - nahoře chybějící část mramoru v místě spáry mezi bloky kamene , horizontální trhлина kopíruje spáru bloku

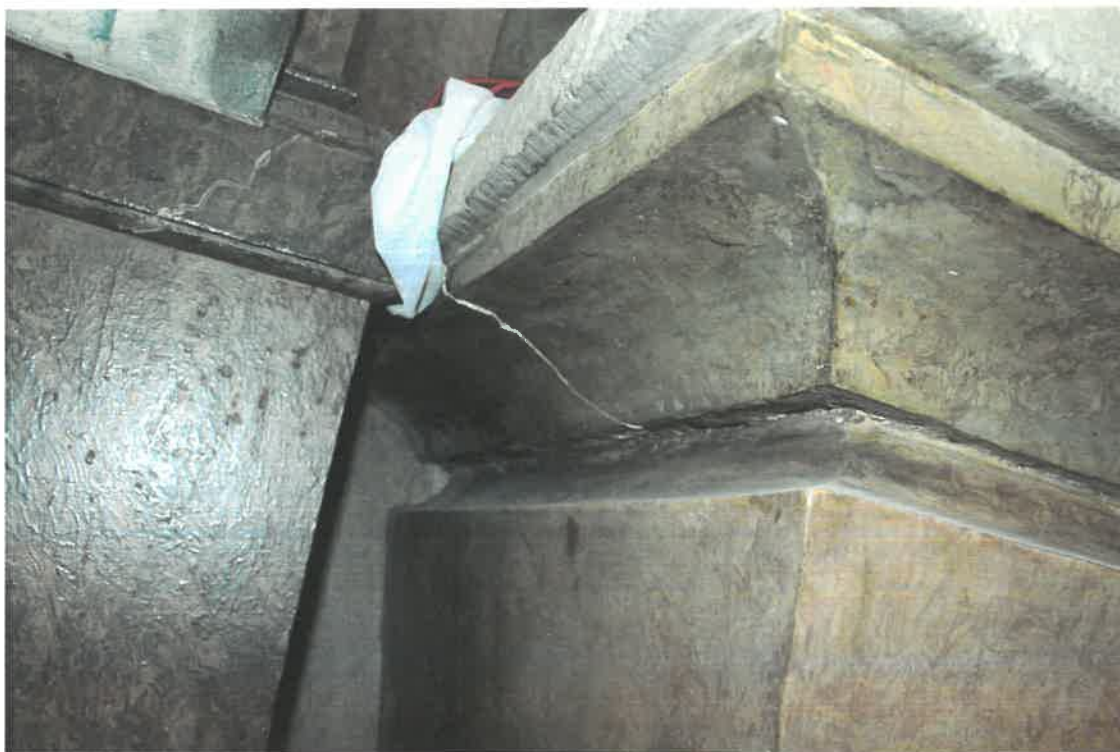
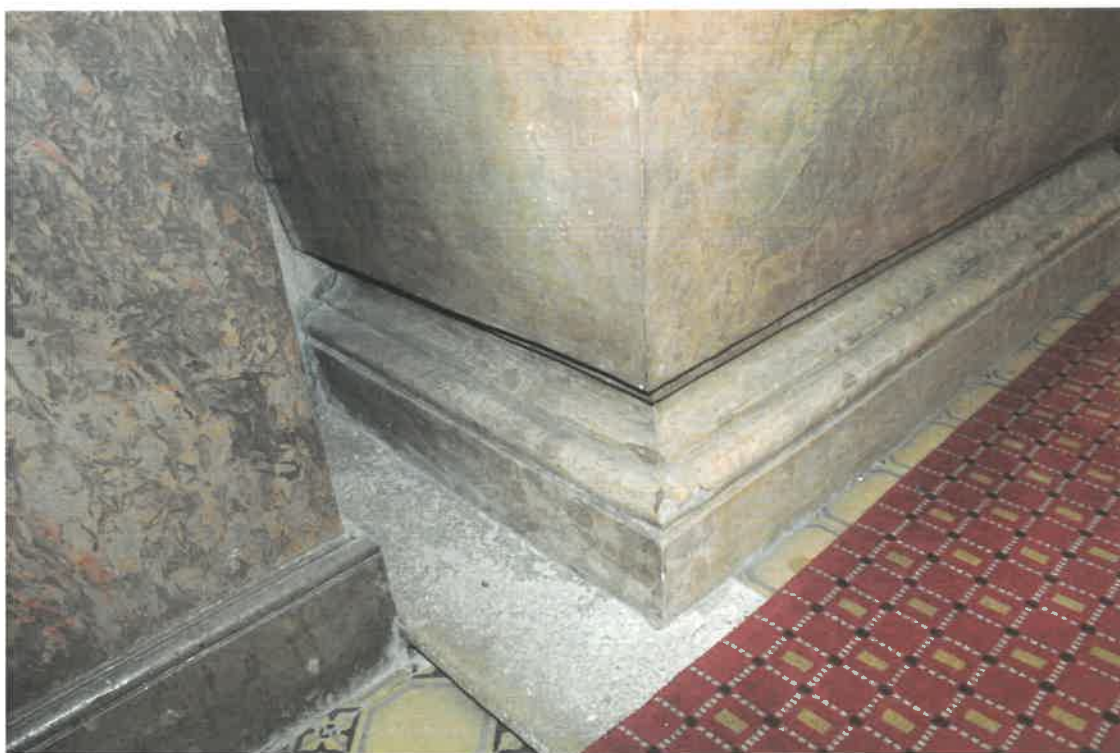
Restaurátorský průzkum - oltář sv. Kříže - nahoře celkový pohled, dole trhlina vpředu v místě spáry a oprava prskliny kopírující blok kamene
