ANKETNÍ DOTAZNÍK

k Programu regenerace městských památkových rezervací (MPR) a městských památkových zón (MPZ) ČR dle usnesení vlády č. 209/92

na rok 2020

MĚSTO JEVÍČKO
Palackého nám. 1
569 43 Jevíčko

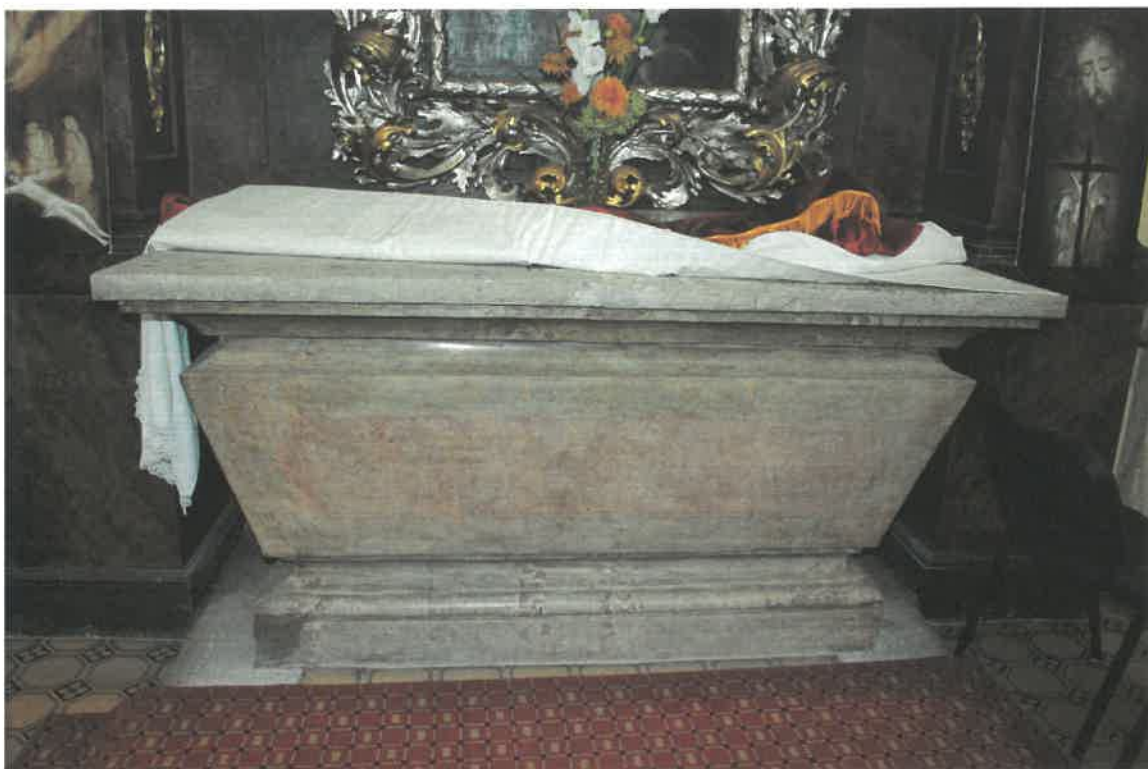
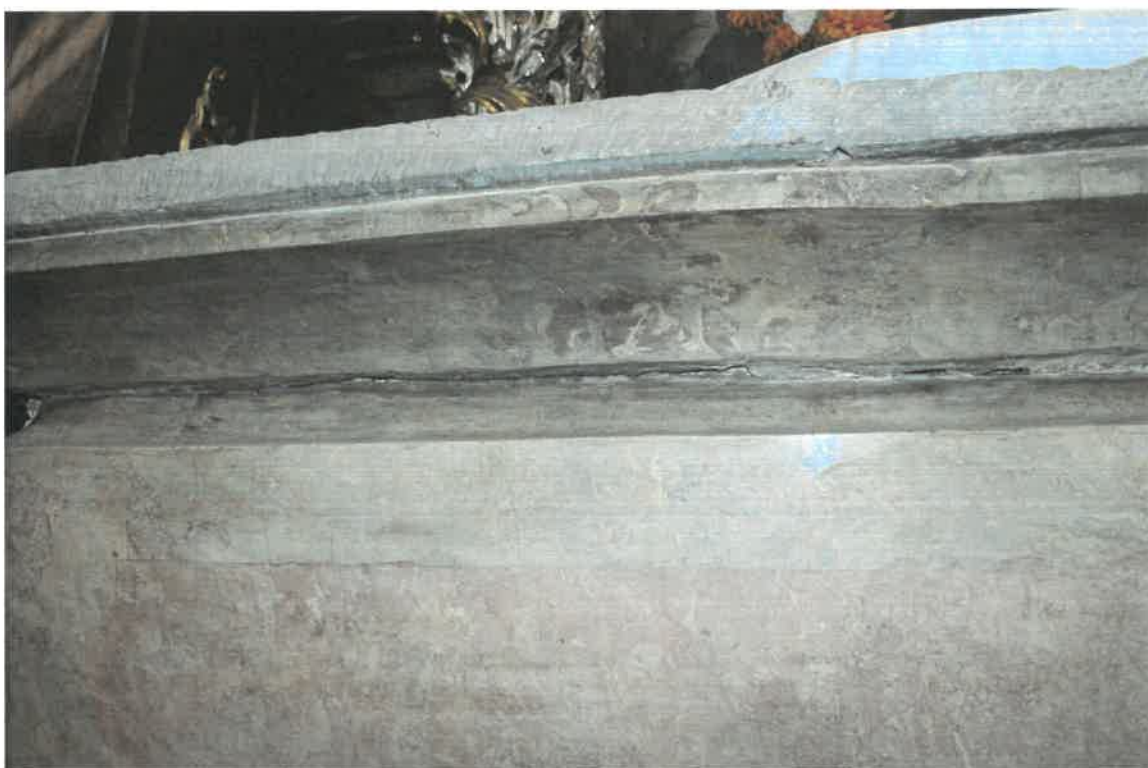
Restaurátorský průzkum - oltář sv. Kříže - nahore detail trhliny v místě spáry, dole oprava soklu u zdi

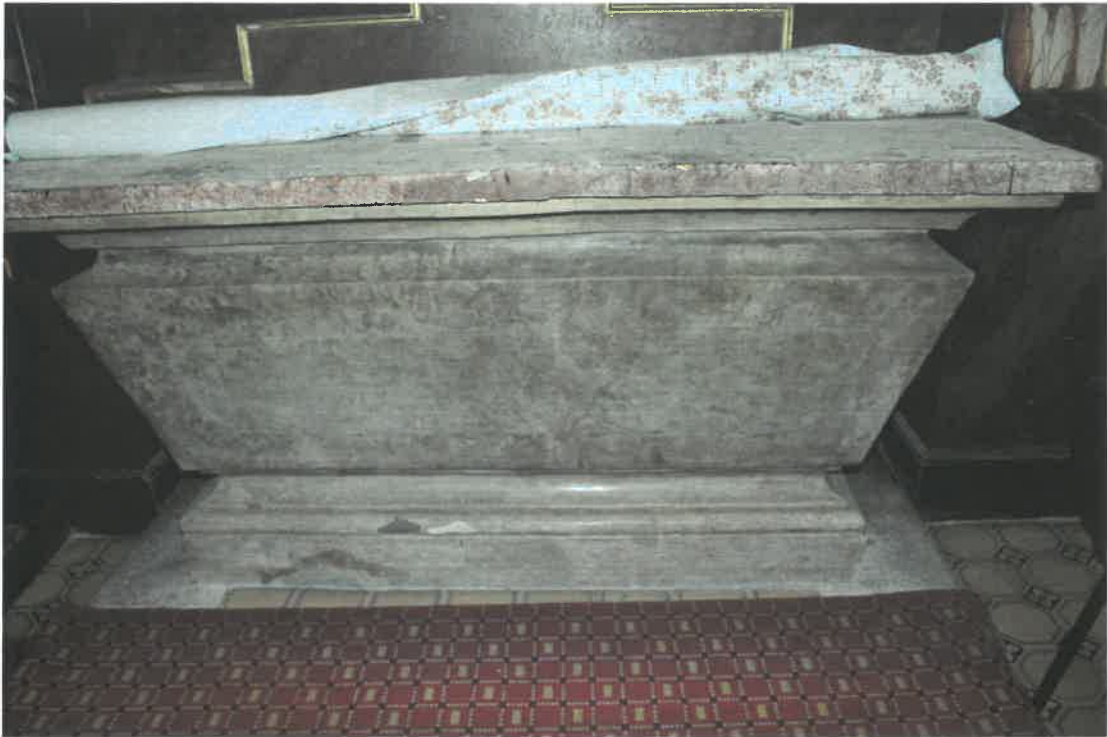
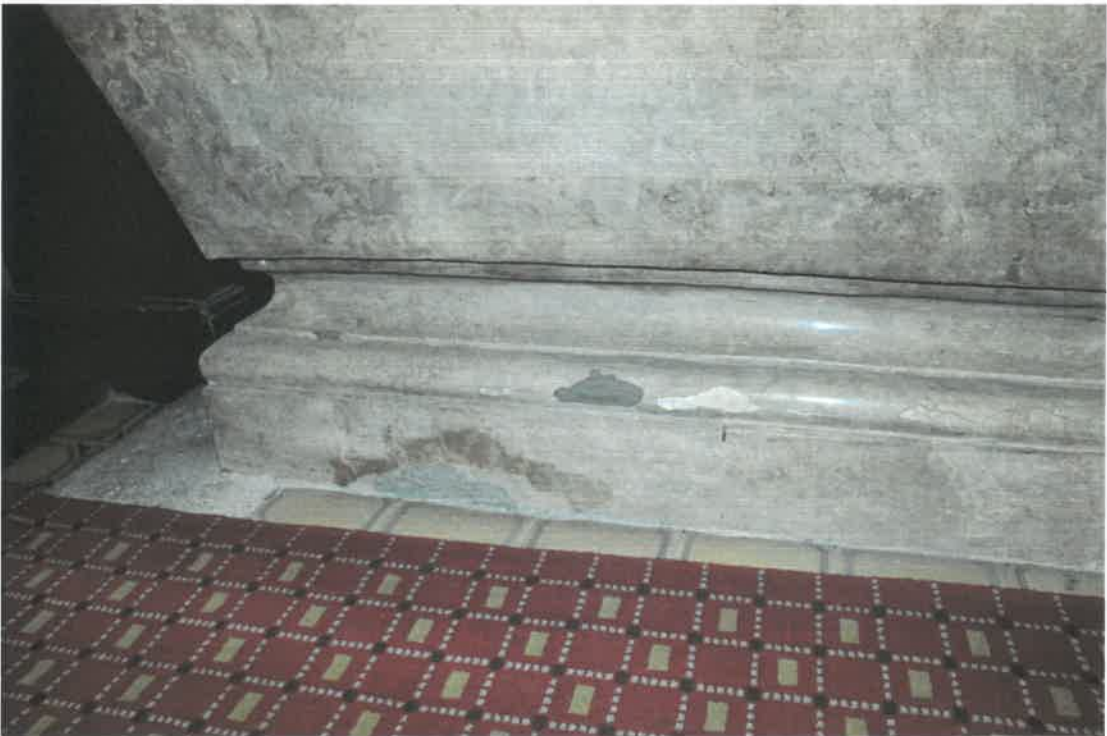
Restaurátorský průzkum - oltář P. Marie Lurdské- nahoře oprava levého boku soklu, dole viditelná oprava středové části a horizontální praskliny

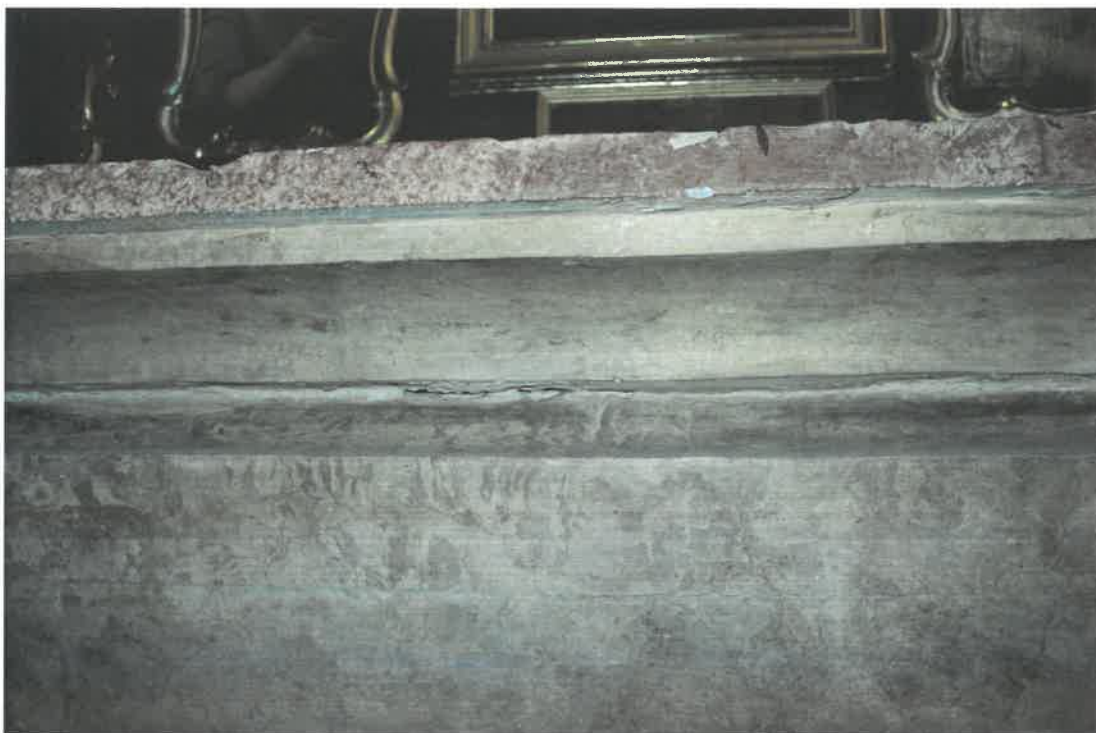
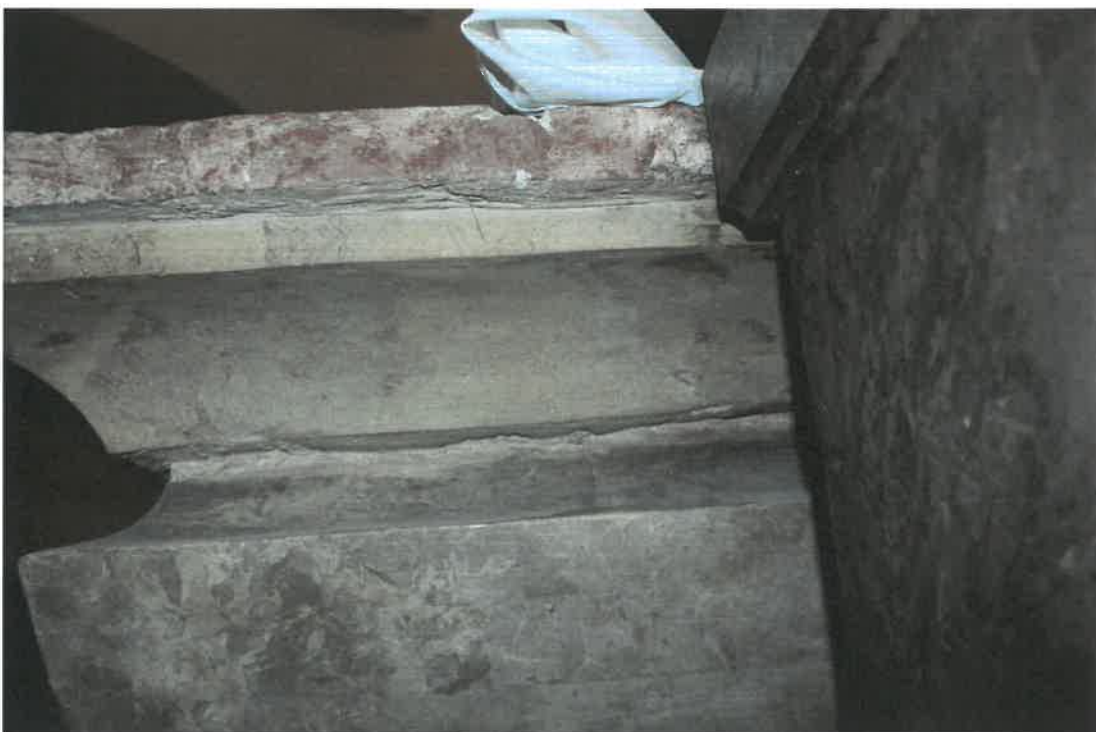
Restaurátorský průzkum - oltář sv. Rodiny - nahoře celkový pohled, dole detail opravy a poškození

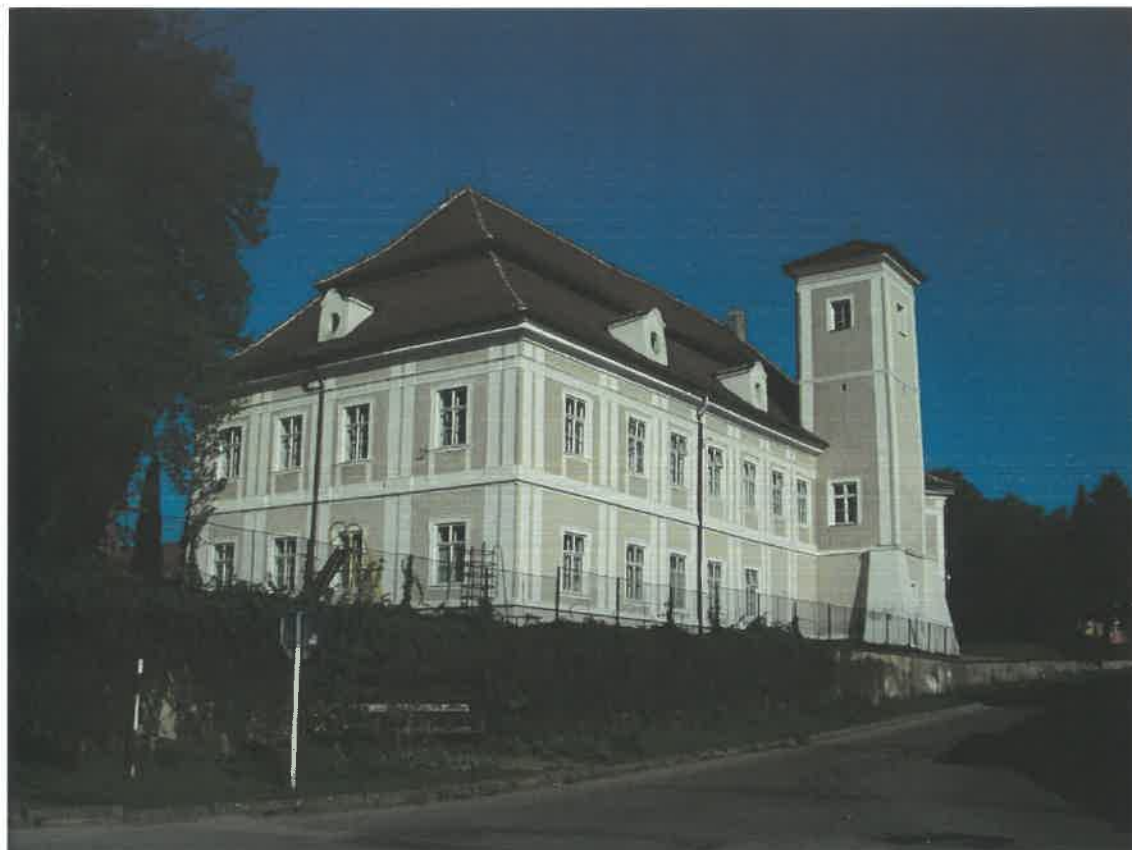
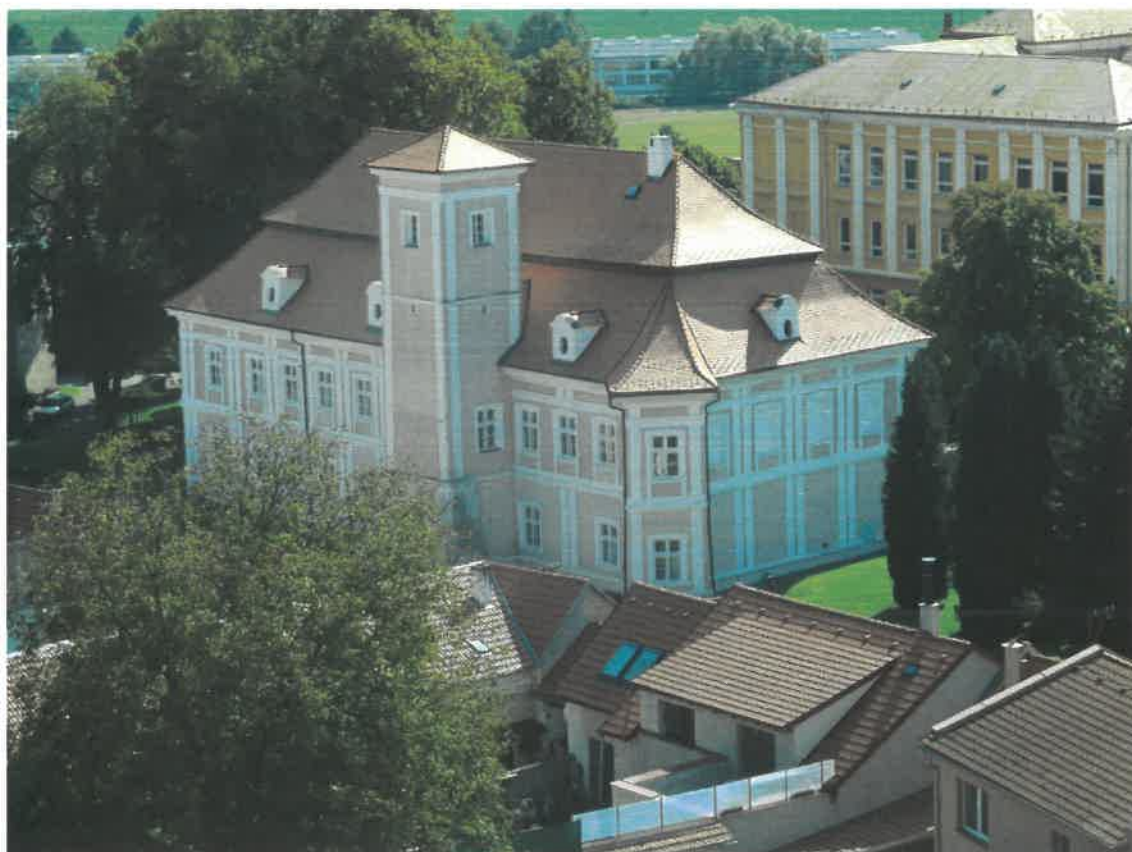
Druhá akce obnovy se týkala opěrné zdi zámku, která byla zejména ve své východní části značně staticky narušena. Vyměněno, proto bylo veškeré zvětralé opukové zdivo a nahrazeno novým kamenem v rozsahu cca 16 m³. Aby dále nepokračovala degradace povrchu a nesnižovala se nosná funkce opěrné zdi, byla komplexně obnovena omítka zdi.

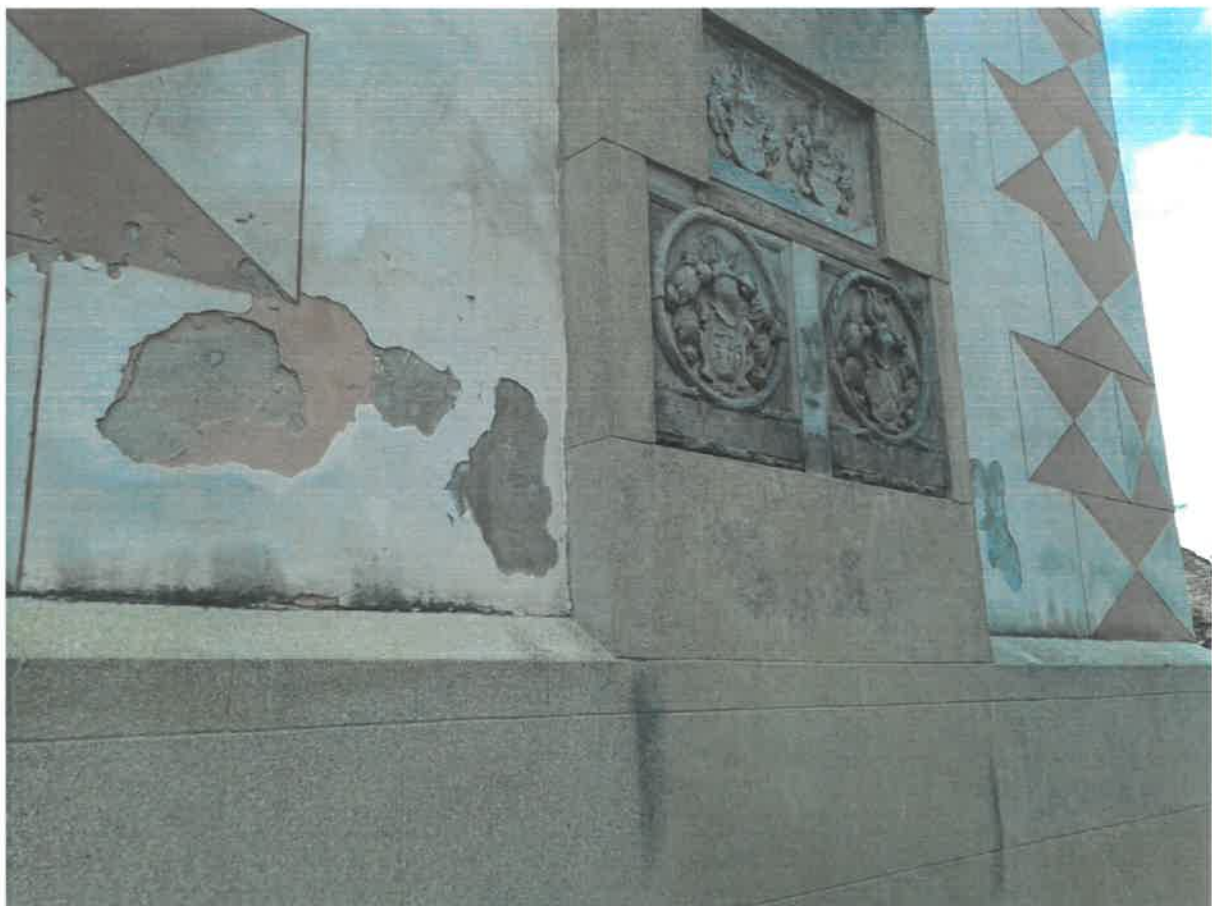
V roce 2016 byla z Programu regenerace restaurovaná soklová část městské věže vč. erbů na jejím vnějším plášti. V rámci restaurátorského zásahu došlo mimo jiné k očištění soklové části, injektáži trhlin, připevnění uvolněných úseků k podkladu, odstranění vysprávek a doplnění poškozených míst teracem. U restaurování erbů věže byl kladen důraz na zpevnění kamene. Trhliny byly injektovány a poškozená místa doplněna umělým kamenem na minerální bázi, zabarveným do hmoty.

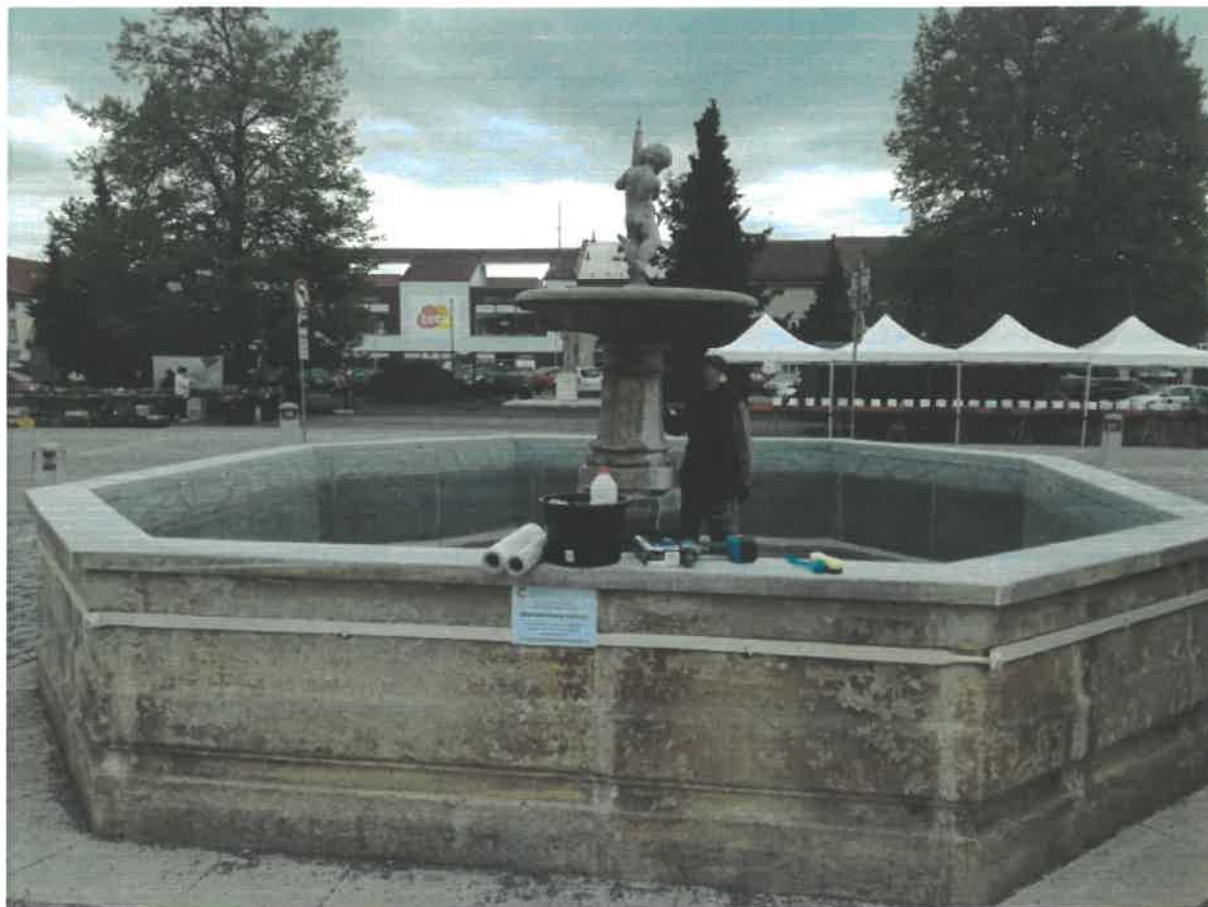
V roce 2019 byly finanční prostředky z Programu regenerace využity na restaurování středové pískovcové části kašny. Tato část byla očištěna, zpevněna organokřemičitým zpevňovačem, drobné trhliny a praskliny byly injektovány a chybějící části byly doplněny umělým kamenem na minerální bázi. Restaurátorské práce však nemohly být zcela dokončeny, neboť plint, na kterém stojí plastika Amorka, je odtržený od mísy středového sloupku kašny a zatéká tudy voda do dutého prostoru sloupku, kde pak dochází k silné korozi kamene a také k jeho znečišťování výkvěty solí na povrchu. Z tohoto důvodu bude restaurování kašny pokračovat v roce 2020.
