ANKETNÍ DOTAZNÍK

k Programu regenerace městských památkových rezervací (MPR)
a městských památkových zón (MPZ) ČR dle usnesení vlády č. 209/92

NA ROK 2023

MĚSTO JEVÍČKO
Palackého nám. 1
569 43 Jevíčko

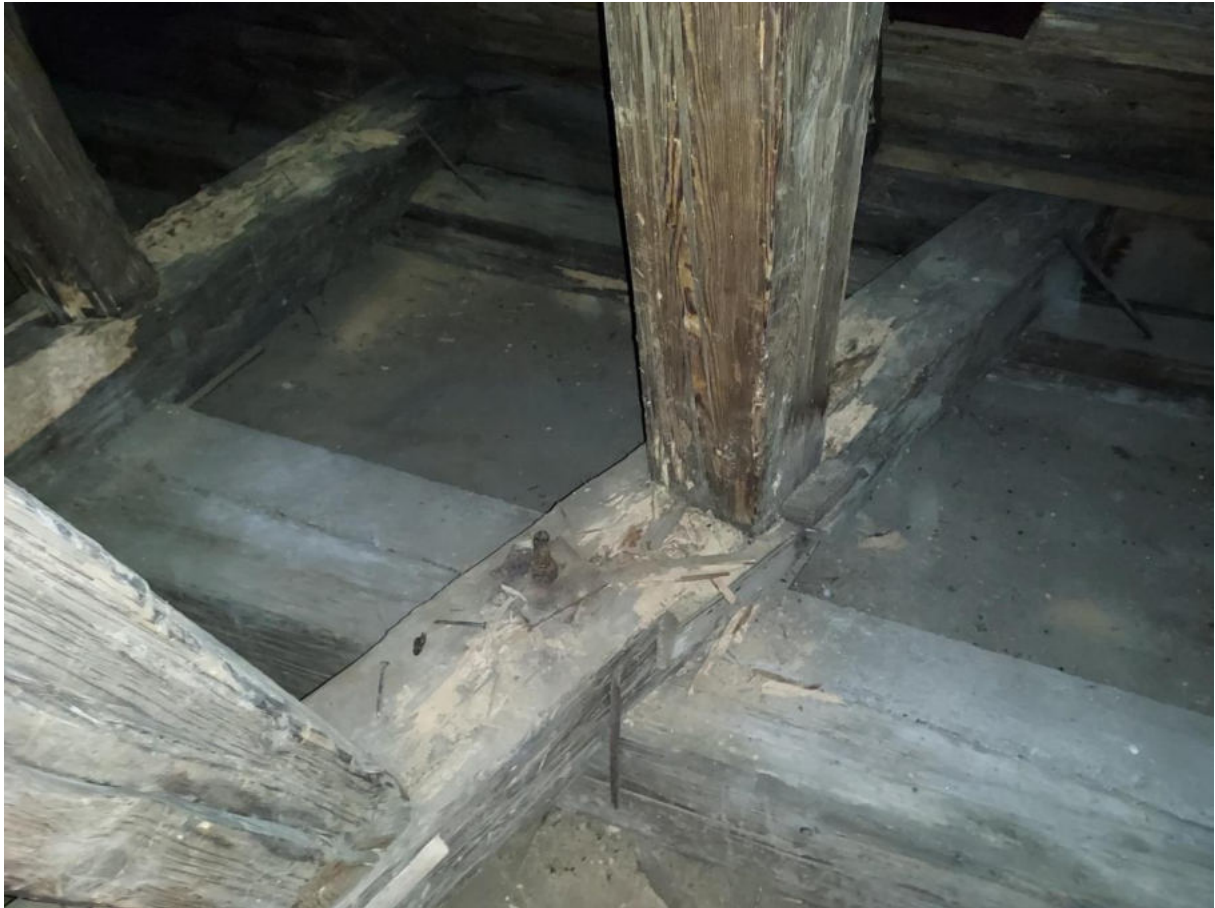
Hlavní práce na obnově v r. 2023: **Konstrukce krovu věže je velmi silně napadena tesaříkem krovovým, dále pak lokálně dřevokaznou houbou outkovkou a některým druhem ligninovorní houby. Poškozené dřevěné prvky budou nahrazeny kopií, příp. jejich části. Poté bude provedeno chemické ošetření bezbarvými ochrannými prostředky. Střešní krytina zasažená nutnými výměnami v krovu bude nahrazena za novou ve shodném provedení jako původní z měděného tabulového plechu. Viz příloha: Rozpočet od společnosti INRECO, s.r.o. – Ing. Petr Rohlíček.**

Městská věž, Komenského náměstí
(dřevokaznými škůdci napadené dřevěné konstrukce věže)

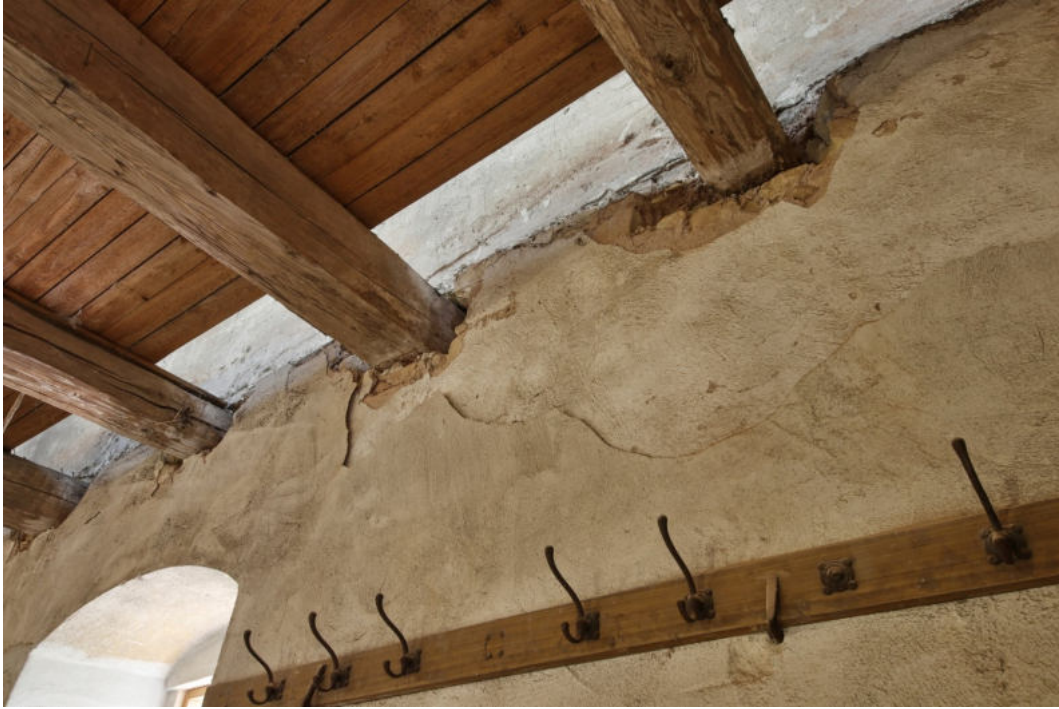
15. Zhlaví stropních trámů nad 2. NP, vysekaná ze zadržení v rámci průzkumu. Pod nimi patrné vrstvení omítek z různých stavebních oprav interiéru.

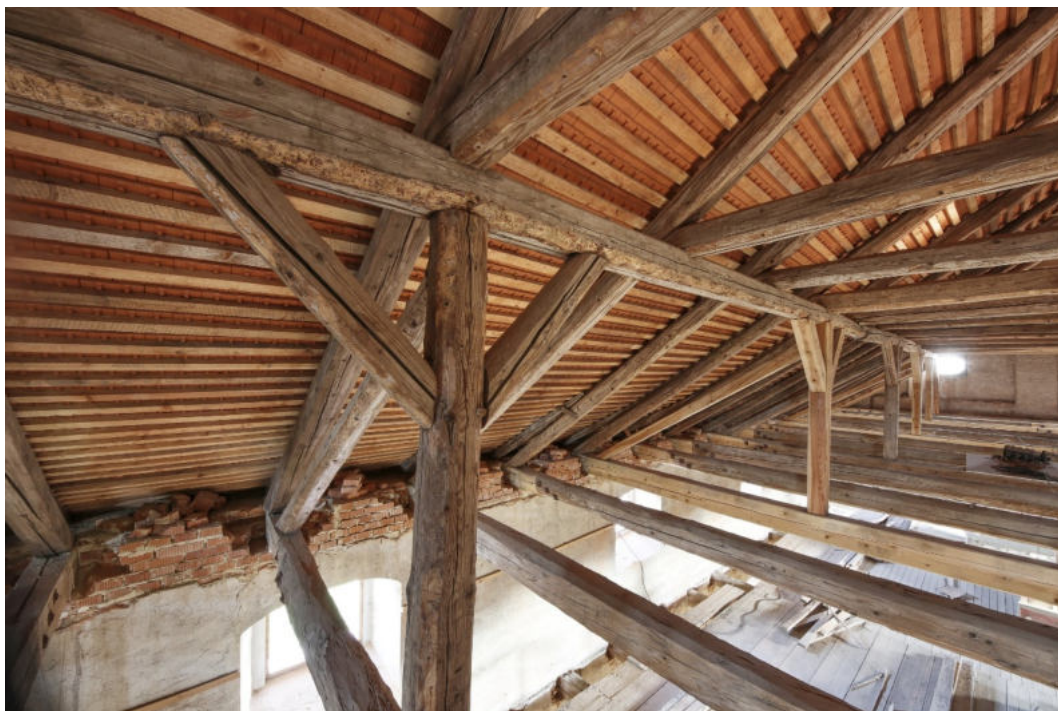
25. Konce vazných trámů zazděné do koruny zdiva z nových plných cihel a znovu vysekané ze zazdění v rámci průzkumu

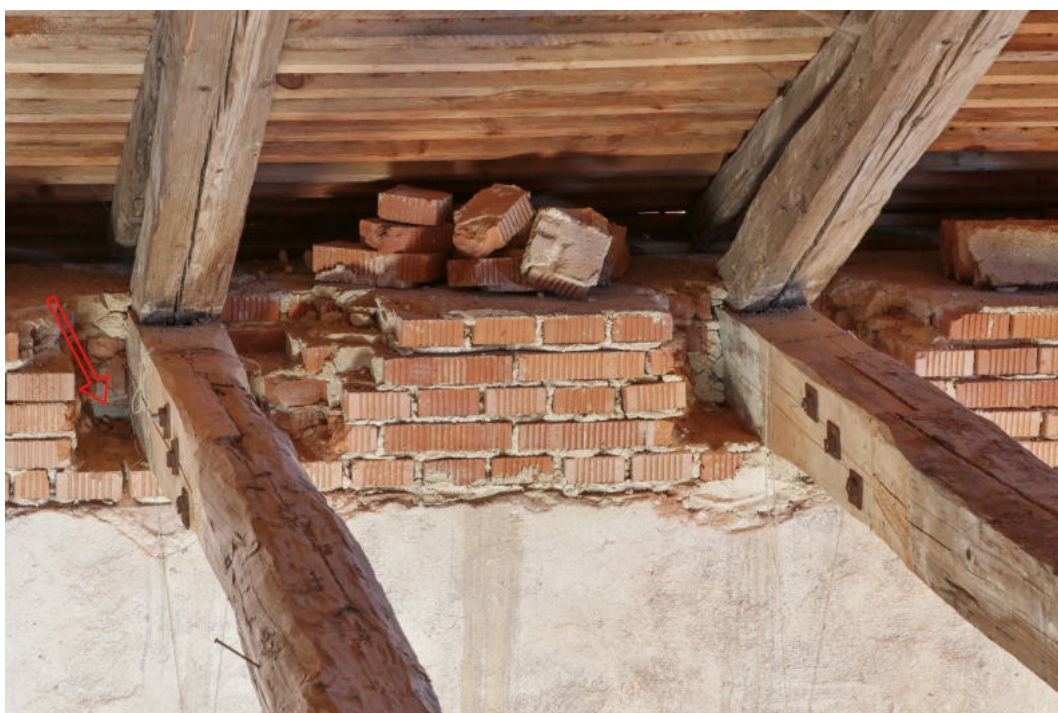
26. Detail odsekání zhlaví vazných trámů. Šípkou vyznačena poloha zcela zazděné pozednice, instalované pod vaznými trámy

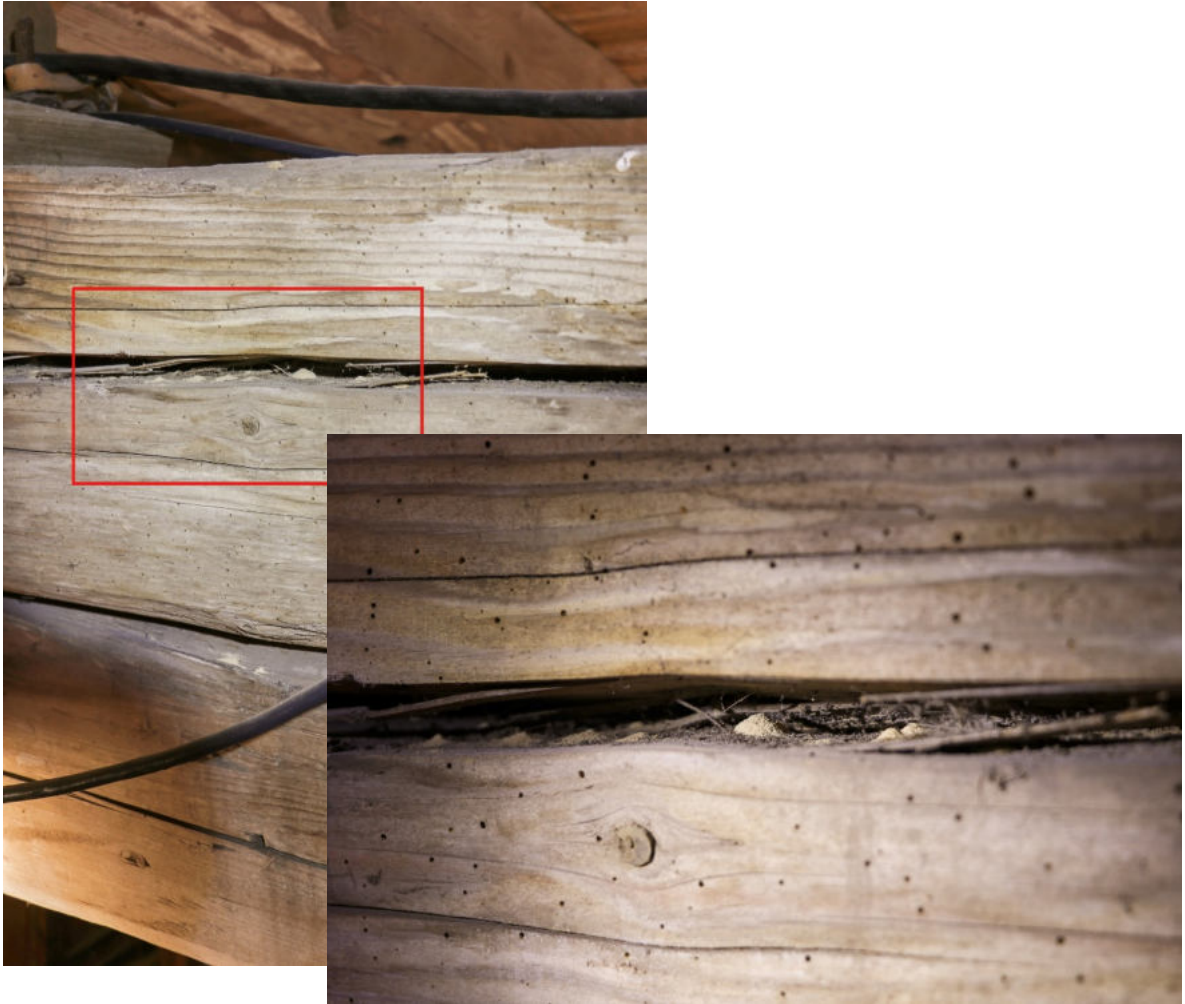
29. Hromádky požerků ve výsušné trhlíně stropního trámu - průkaz aktivity červotoče

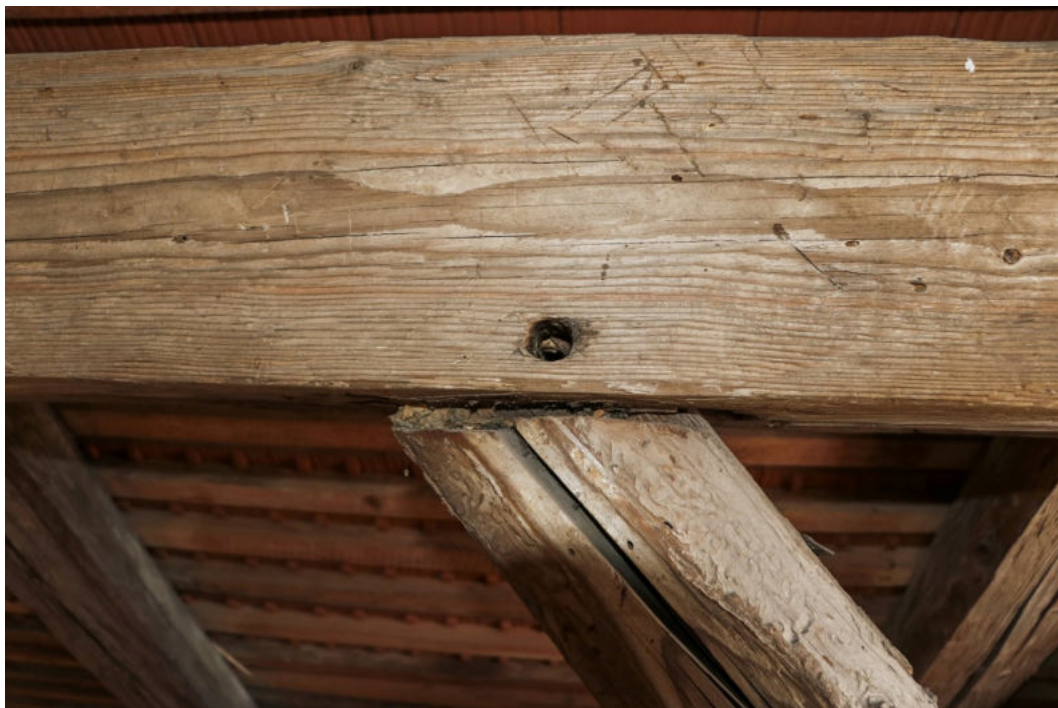
31. Chybějící zajišťovací kolíky čepů pásků v plných vazbách krovu. Čep je částečně uvolněný

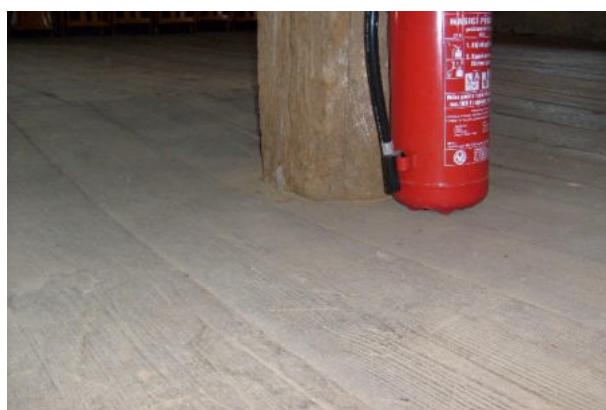
propadená podlahy u sloupu ve 2.NP

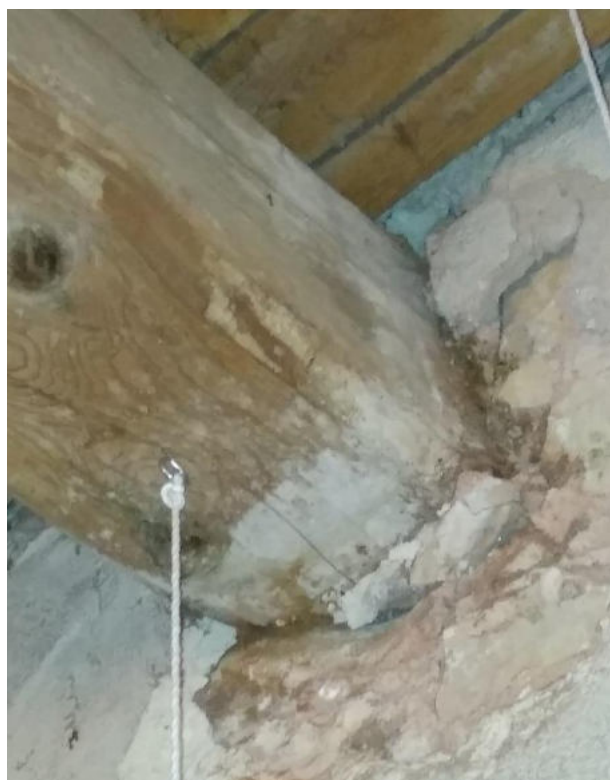
napadené zhlaví stropnic 1.NP

Hlavní práce na obnově v r. 2023: **Vzhledem k poškození dřevěných prvků hnilobou, zejména v uložení zhlaví stropnic, a k napadení sloupů dřevokazným hmyzem je doporučeno konstrukci jednotlivých pater rozebrat, napadené trámy v části nebo celé nahradit novými, zajistit funkční uložení stropnic a průvlaků na obvodové zdivo, tak aby nedocházelo v budoucnu k opětovnému napadení zhlaví. Celou sanovanou konstrukci následně opatřit ochranným nátěrem proti biotickým škůdcům a nátěr pravidelně obnovovat. Viz příloha: Stavebně technický a statický posudek Ing. Lubomíra Šmerala.**

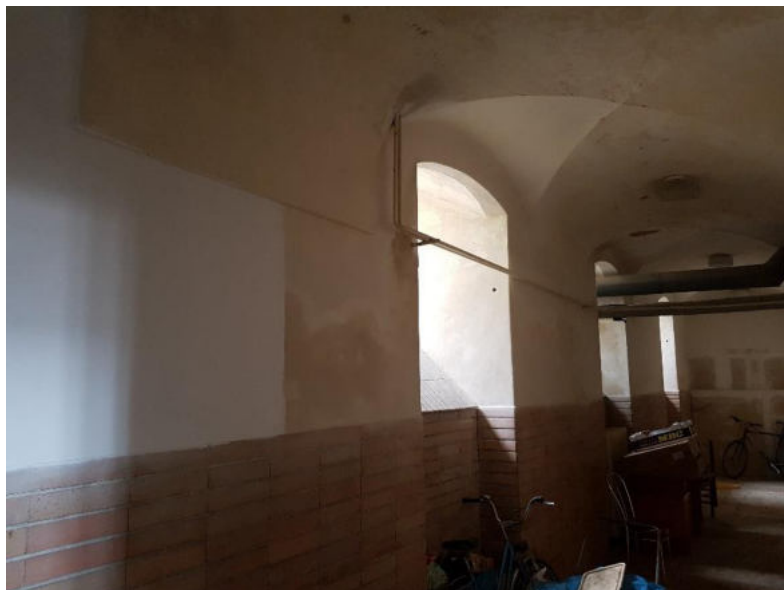
Nahoře: jižní polovina chodby, patrné zavlhčení do výše 1,8 až 2,0 m nad podlahou

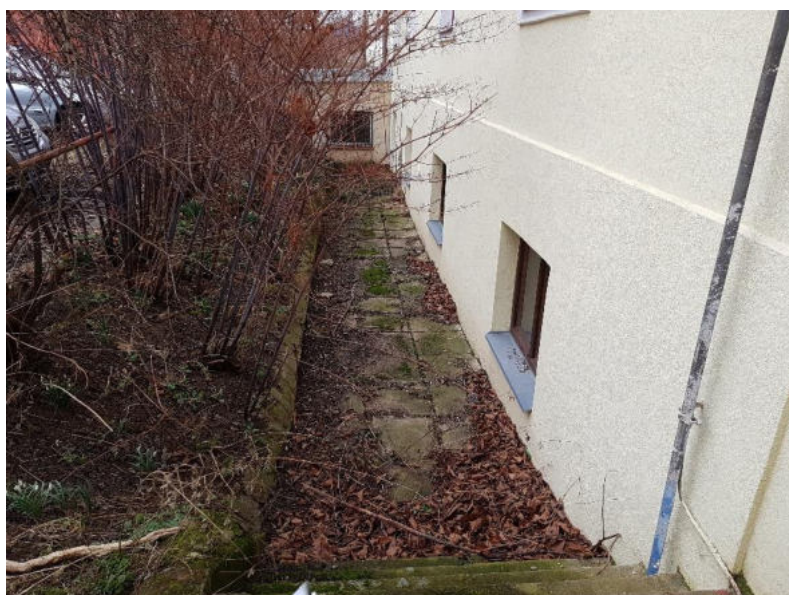
Jižní část západní stěny je do výše 0,2 m pod parapety zahrnuta terénem.

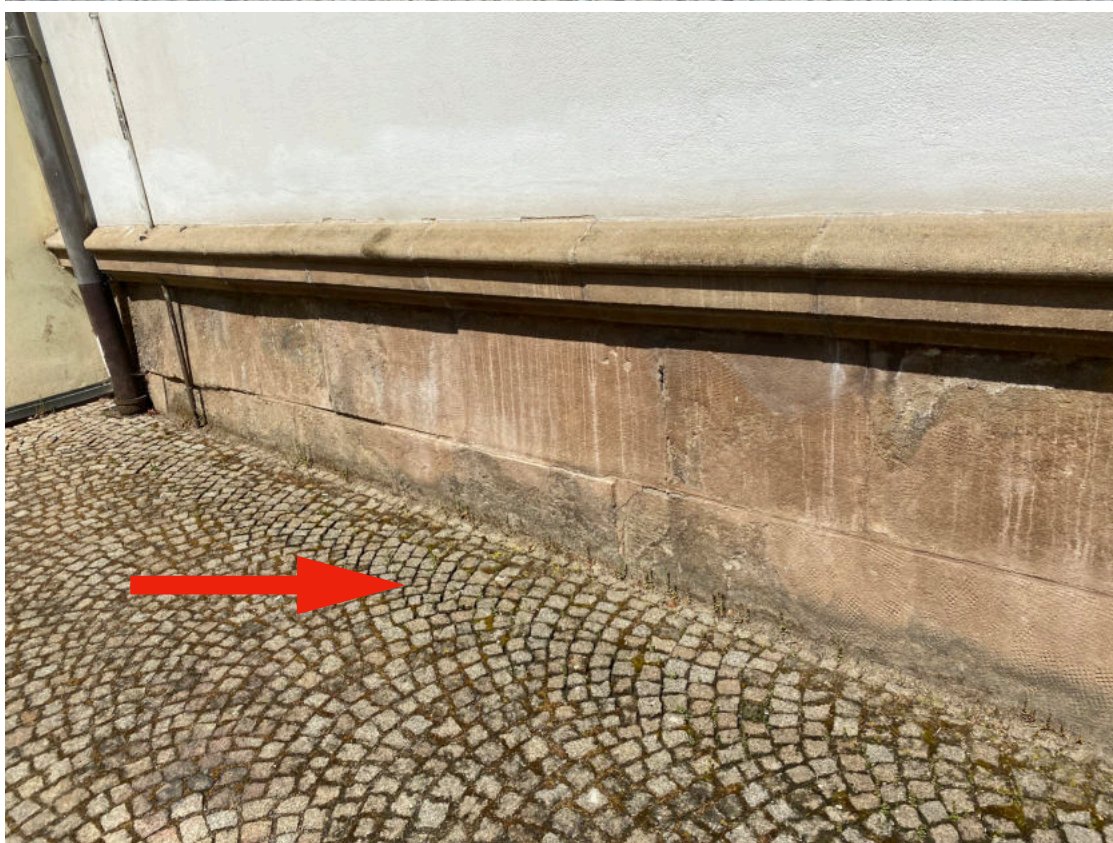
Pohled na levou stranu kamenné podezdívky s hmotnou průběžnou římsou z umělého kamene. V rohu sousedí s Muzeem je 1. svod zapuštěný do chodníku. Tmavé mapy podél chodníku svědčí o zamokření v době deštových srážek. Voda stékající z korunní římsy vymývá štěrky ze spár dlažebních kostek.

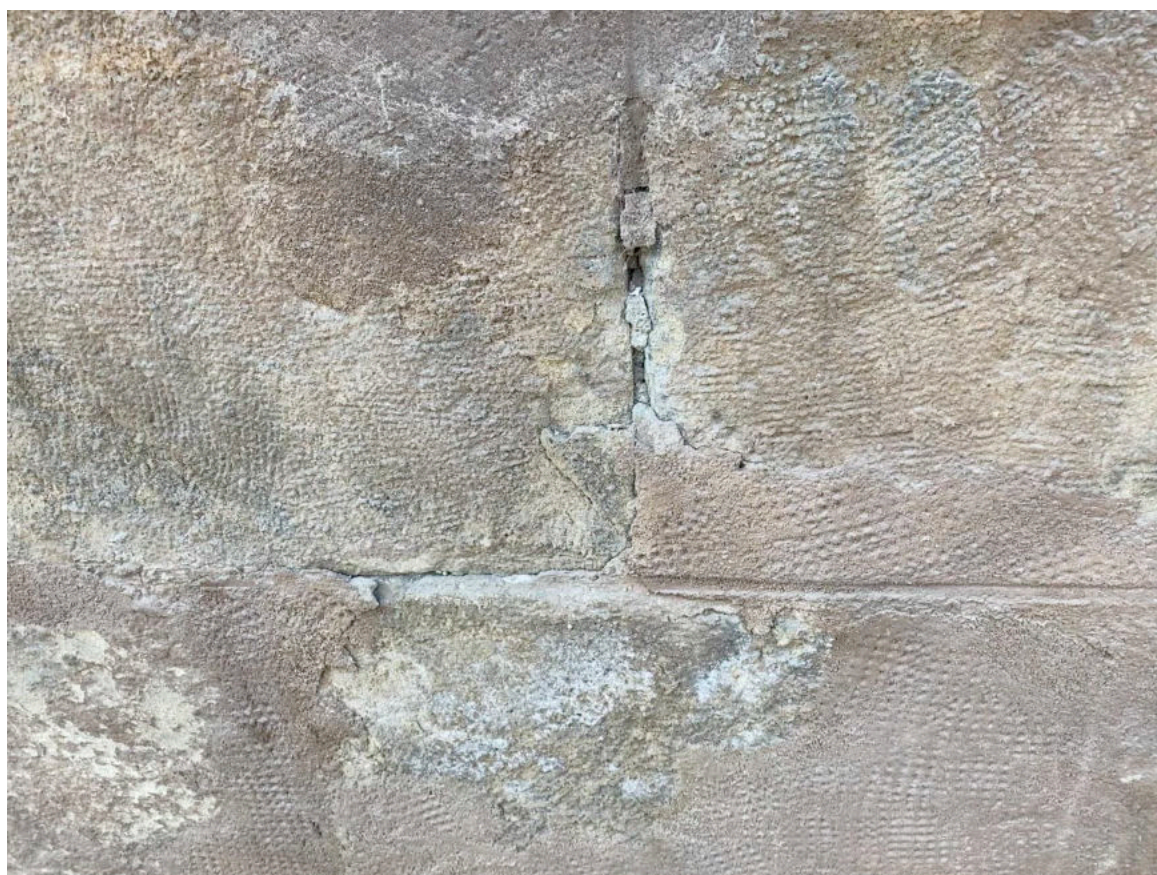
Nahoře vypadané spárování s tmavými tvarovými doplňky. Dole detail chybějícího spárování a odtržení tvarového doplňku od kamene.

Kamenné obložení bylo v minulosti již opravováno, a je pravděpodobné, že původně bylo překryto nátěrem v barvě fasády. Dnes je kamenný obklad opracován pemrlicí. Kamenné desky jsou z 60% doplňovány umělým kamenem, který je již dožilý, poškozen prasklinami, místy oddělený od kamene. Spáry mezi kameny jsou

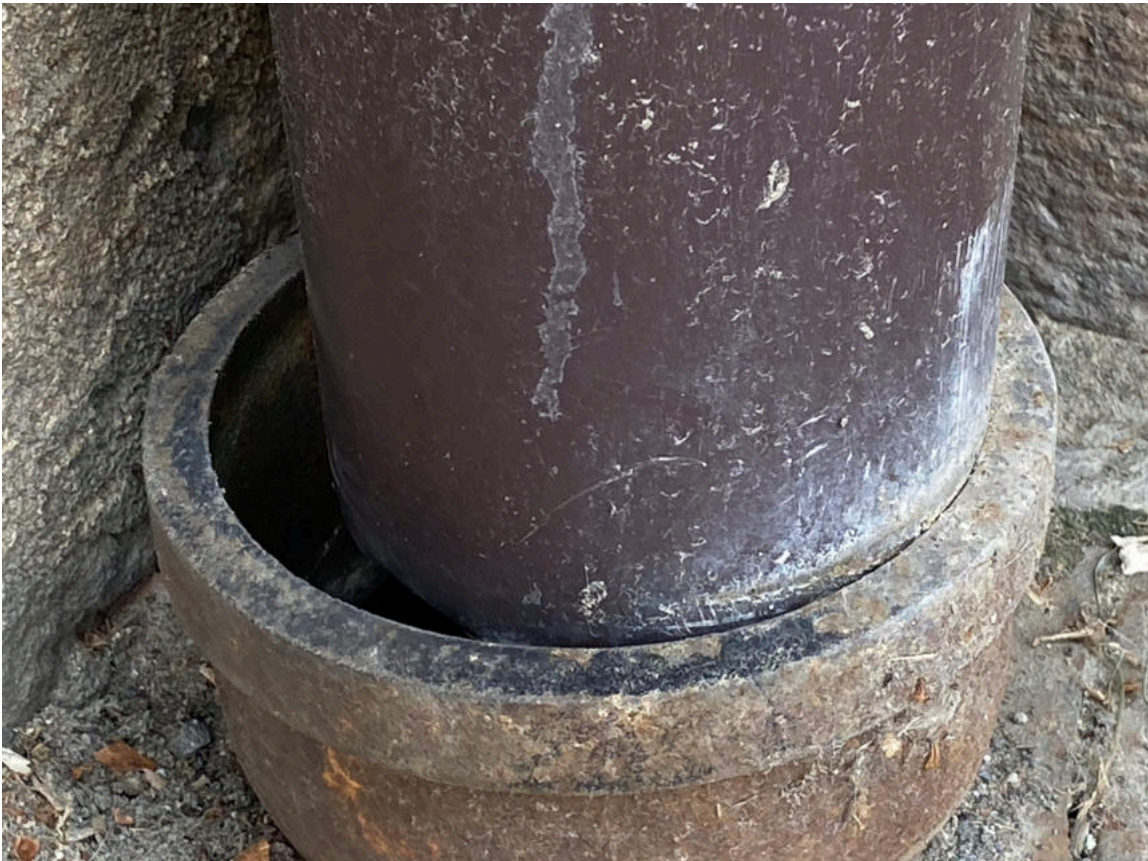
Detail zaústění svodu do silnostěnné trubky, svod je zapuštěn cca 1 cm . Při dešťových srážkách musí voda přetékat přes okraj trubky.

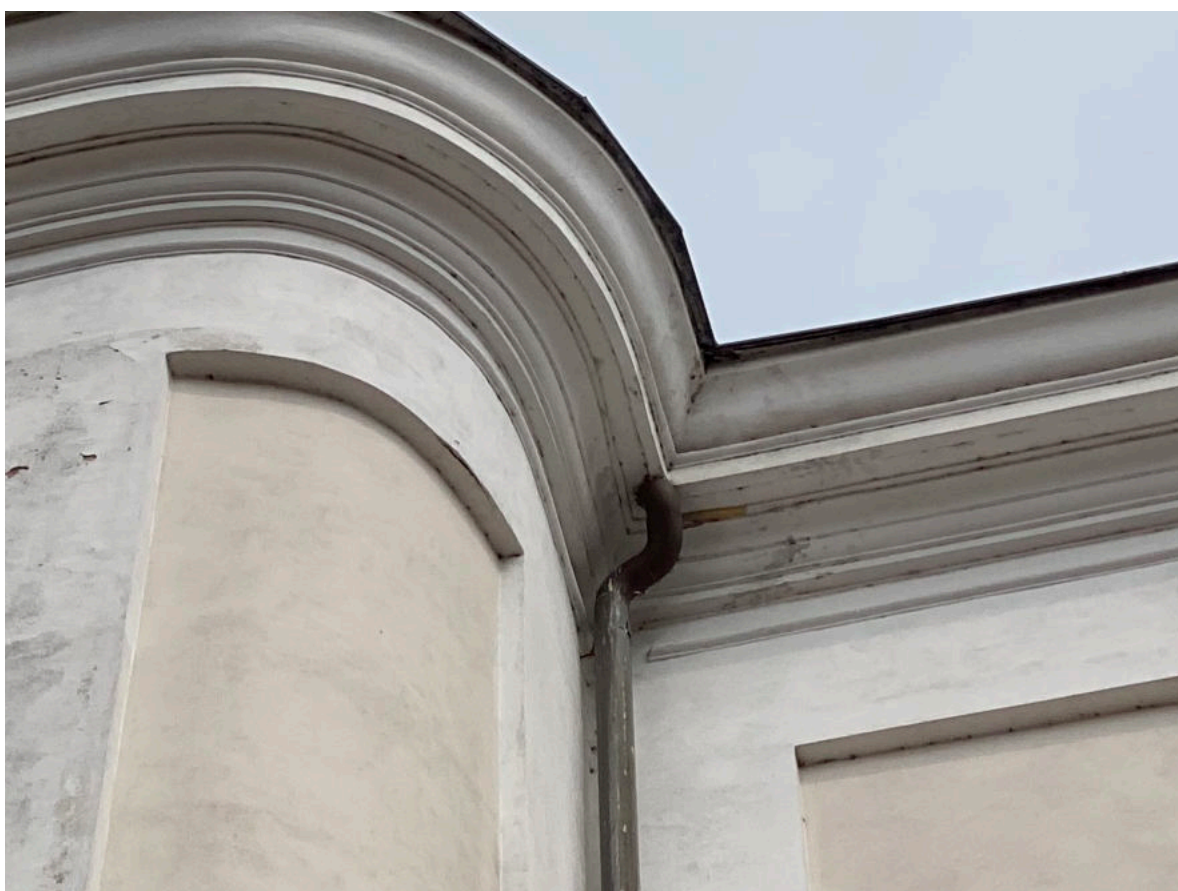
Pohled na 2. svod - odlupující se barva svědčí o vlhkosti omítky.

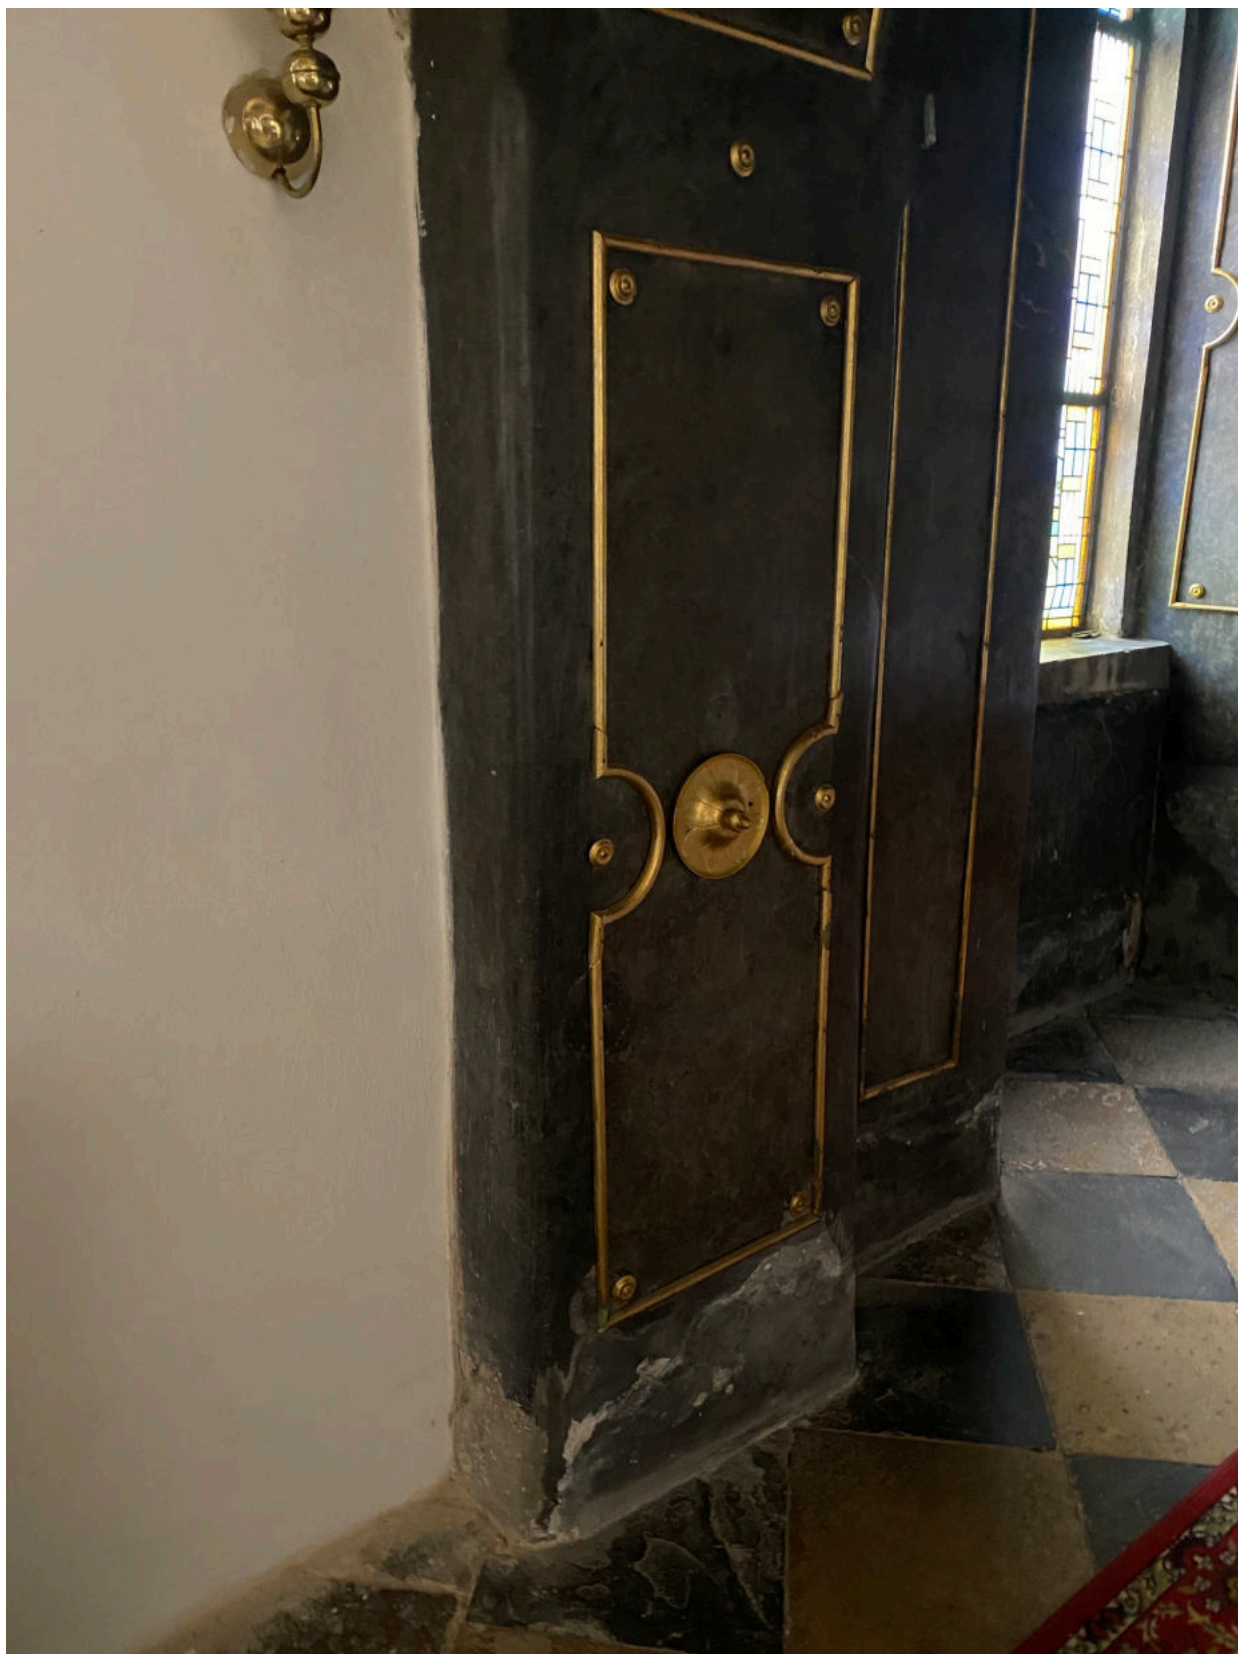
Levá strana s poškozenou spodní částí

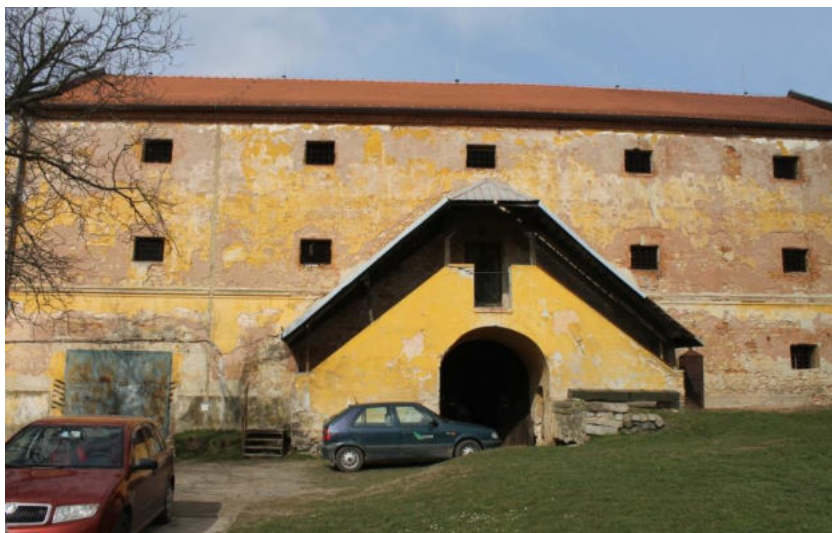
Název kulturní památky:
Sýpka (rejstříkové číslo: 103718)

Sýpka před (s vyměněnou střešní krytinou z r. 2010) a po obnově v roce 2015:

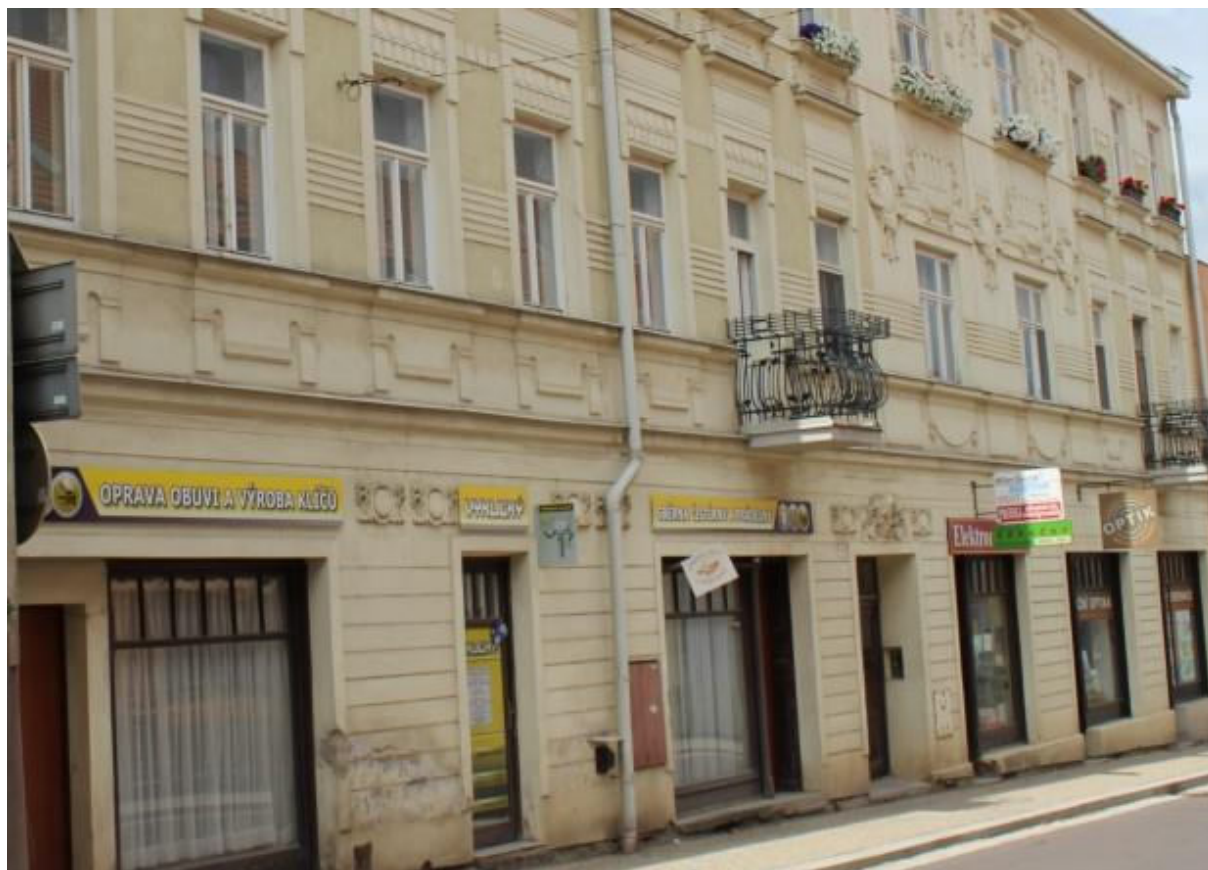
Průčelí městského domu čp. 71 před obnovou v r. 2017 a po obnově v r. 2018:

V roce 2018 byly zhotoveny nové sanační omítky včetně vrchního nátěru v soklové části městského domu čp. 71. Dále byly obnoveny větrací otvory s osazením kovaných mřížek a vyměněny nepůvodní schody a prahy ve vstupech do objektu.
