# ANKETNÍ DOTAZNÍK

k Programu regenerace městských památkových rezervací (MPR)  
a městských památkových zón (MPZ) ČR dle usnesení vlády č. 209/92

## NA ROK 2024

**MĚSTO JEVÍČKO**  
Palackého nám. 1  
569 43 Jevíčko

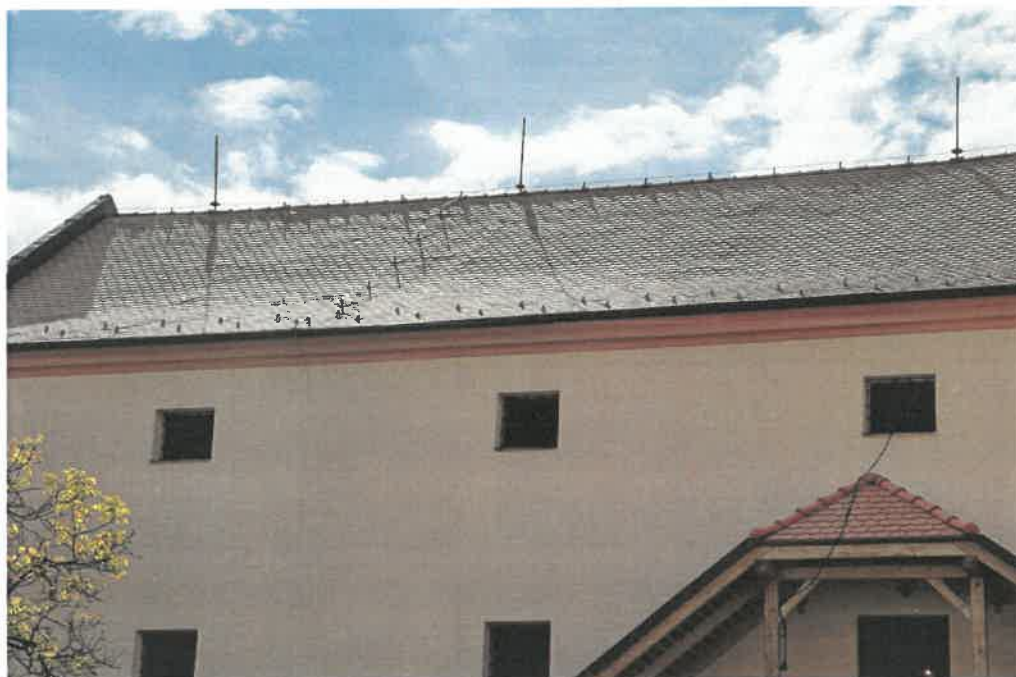
**4. Deformace střešní roviny a stav krytiny z keramických tašek bobrovek.**

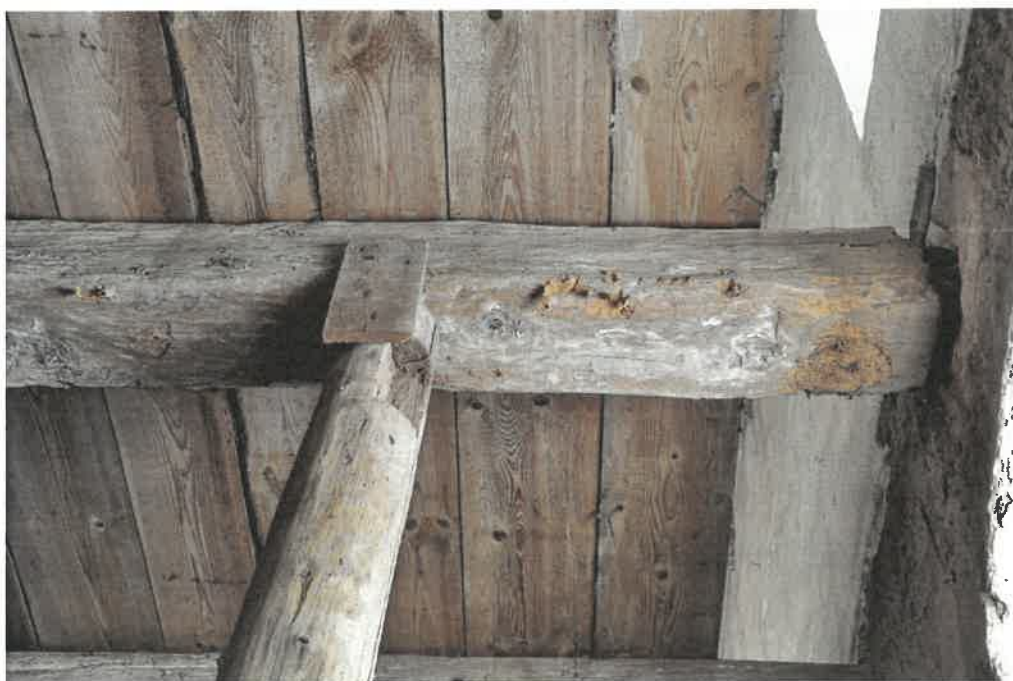
8. Konec stropního trámu nad 1. NP u západní obvodové zdi, silně napadený dřevomorkou (ve zdi) a červotočem.

Hlavní práce na obnově v r. 2024: **Vzhledem k poškození dřevěných prvků hnilobou, zejména v uložení zhlaví stropnic, a k napadení sloupů dřevokazným hmyzem je doporučeno konstrukci jednotlivých pater rozebrat, napadené trámy v části nebo celé nahradit novými, zajistit funkční uložení stropnic a průvlaků na obvodové zdivo, tak aby nedocházelo v budoucnu k opětovnému napadení zhlaví. Celou sanovanou konstrukci následně opatřit ochranným nátěrem proti biotickým škůdcům a nátěr pravidelně obnovovat. Viz příloha: Stavebně technický a statický posudek Ing. Lubomíra Šmerala.**

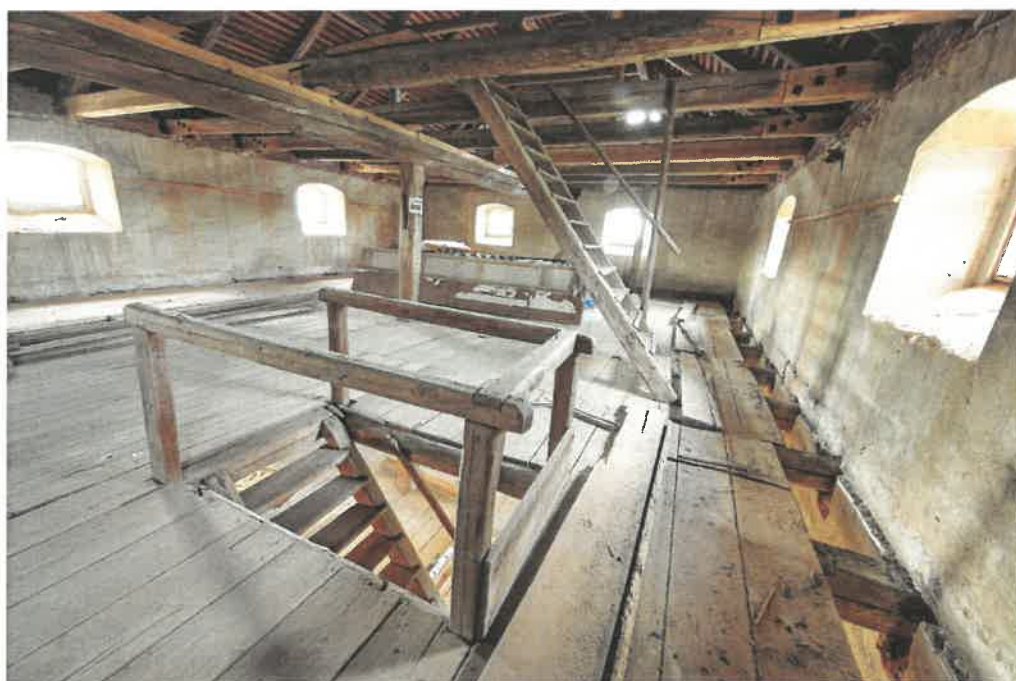
22. Prostor 3. nadzemního podlaží - pohled k severní části

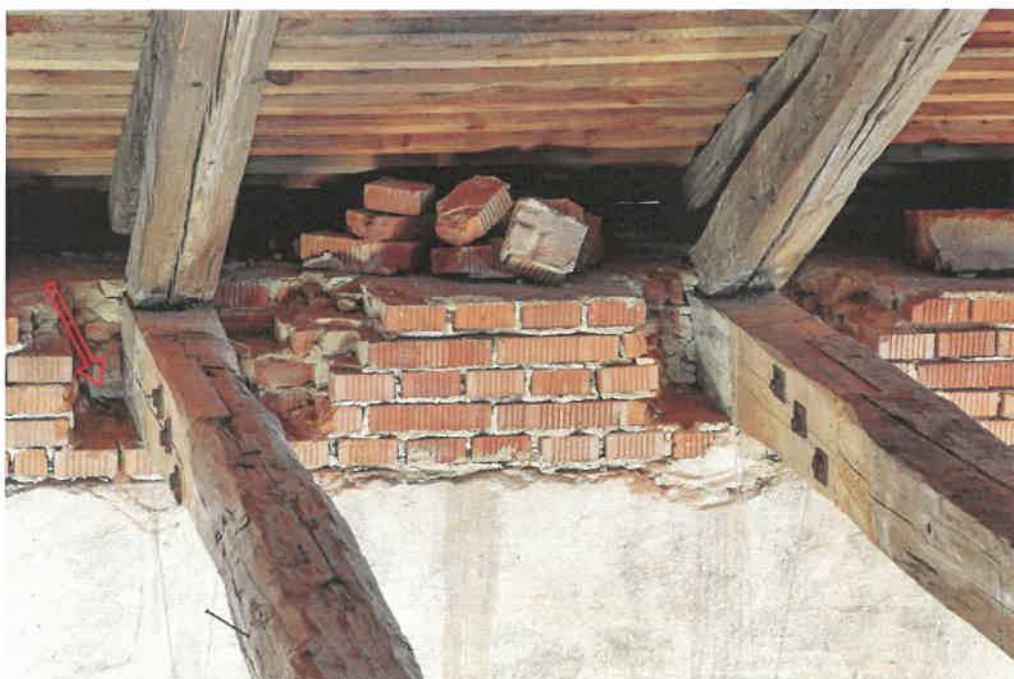
26. Detail odsekání zhlaví vazných trámů. Šipkou vyznačena poloha zcela zazděné pozednice, instalované pod vaznými trámy

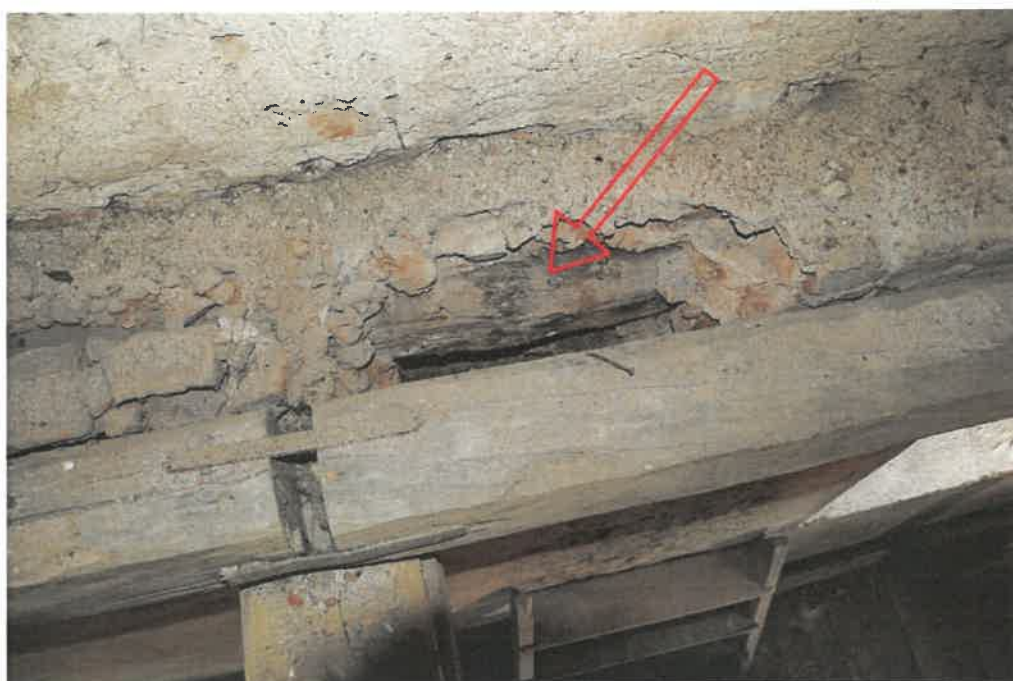
30. Nález dubového trámku , plně zazděného za krajním stropním trámem do jižní obvodové zdi. Patrně se jedná o dřevěnou zední kleštinu

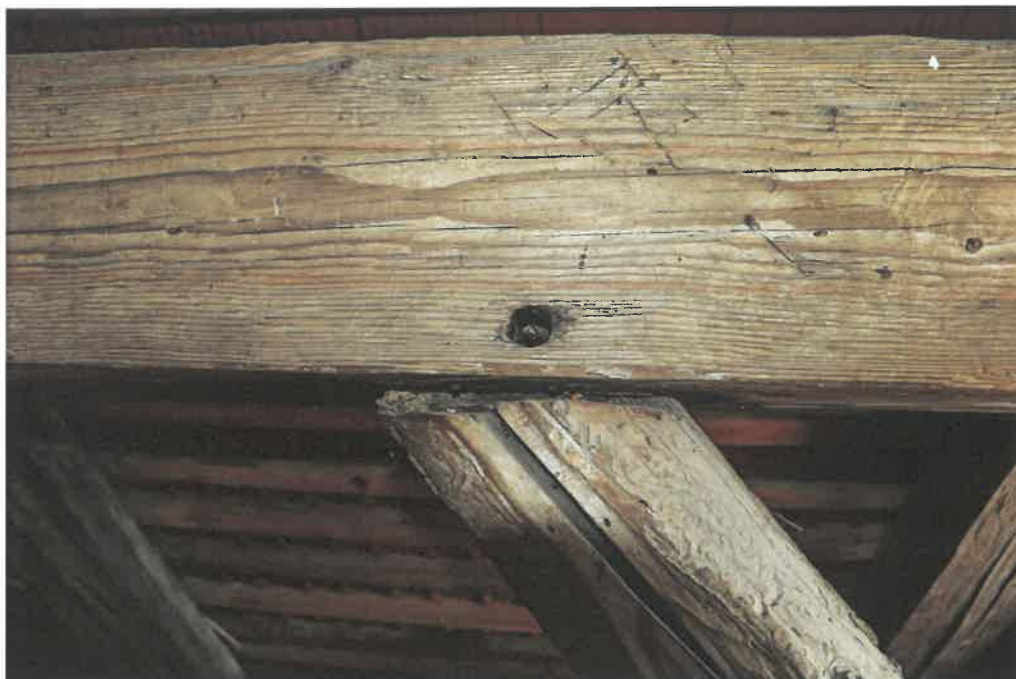
31. Chybějící zajišťovací kolký čepů pásků v plných vazbách krovu. Čep je částečně uvolněný

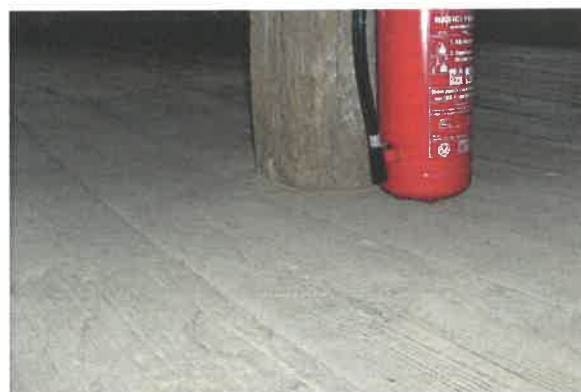
*propadená podlahy u sloupu ve 2.NP*

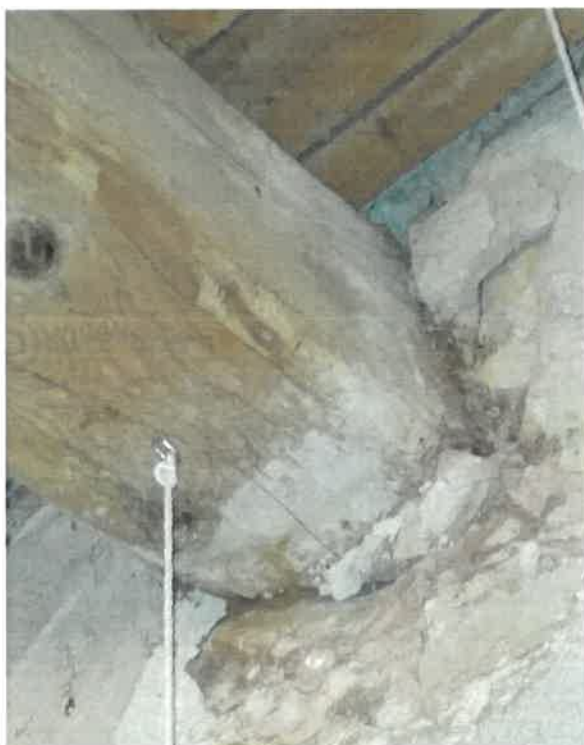
Podpůrné sloupy jsou ve většině případů vychýleny ze svislice. V některých místech v uložení zhlaví stropnic bylo zjevné poškození dřevěných prvků hnilobou a na některých prvcích zejména na sloupech bylo patrné napadení dřeva dřevokazným hmyzem. V 1.NP jsou některé stropnice v uložení na obvodové zdivo dodatečně podepřeny.

*napadené zhlaví stropnic 1.NP*

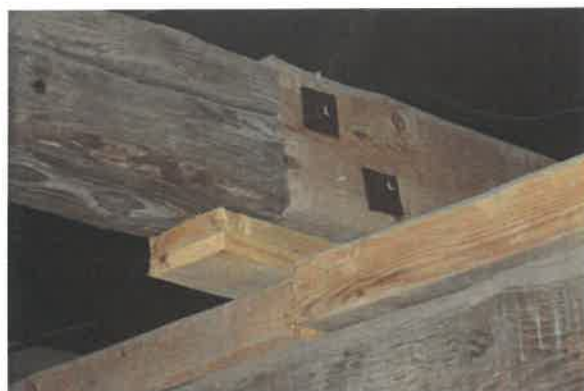
*provedené opravy 3.NP*

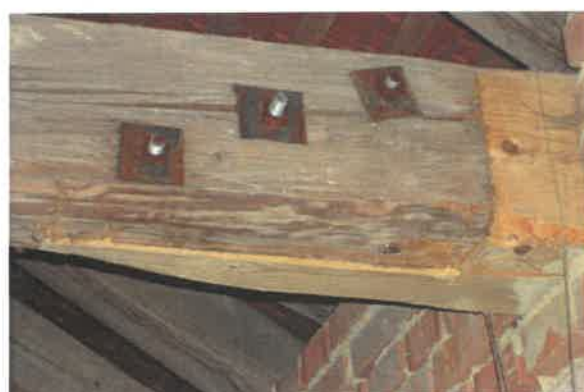
*opravené zhlaví 3.NP*

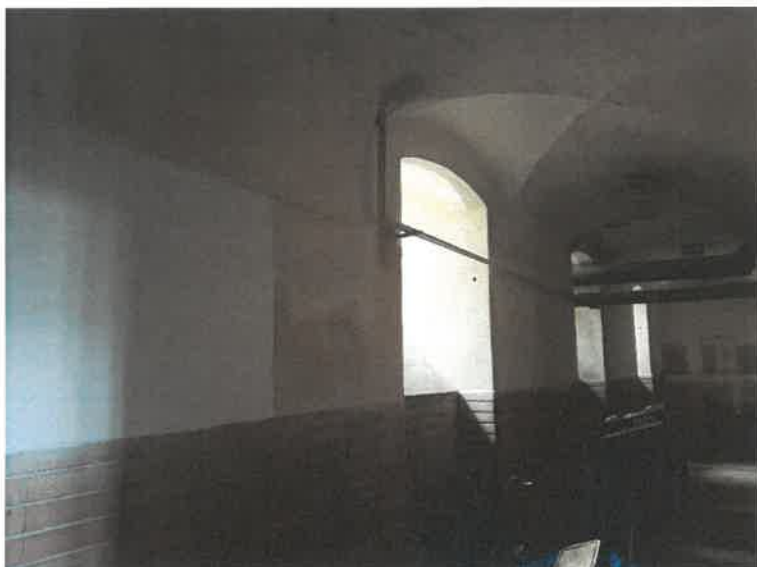
Nahoře: jižní polovina chodby, patrné zavlhčení do výše 1,8 až 2,0 m nad podlahou

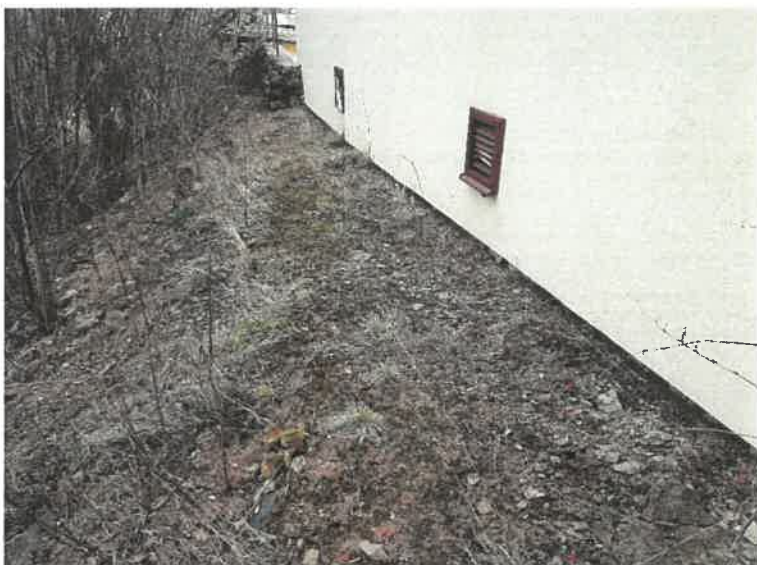
Zemní těleso při severní stěně. Pod terénem je osazena nopová folie.

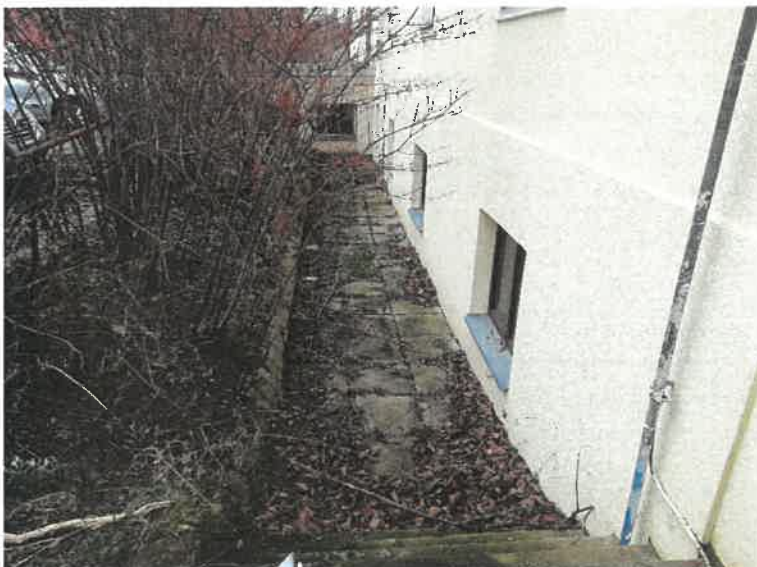
Jižní část západní stěny je do výše 0,2 m pod parapety zahrnuta terénem.

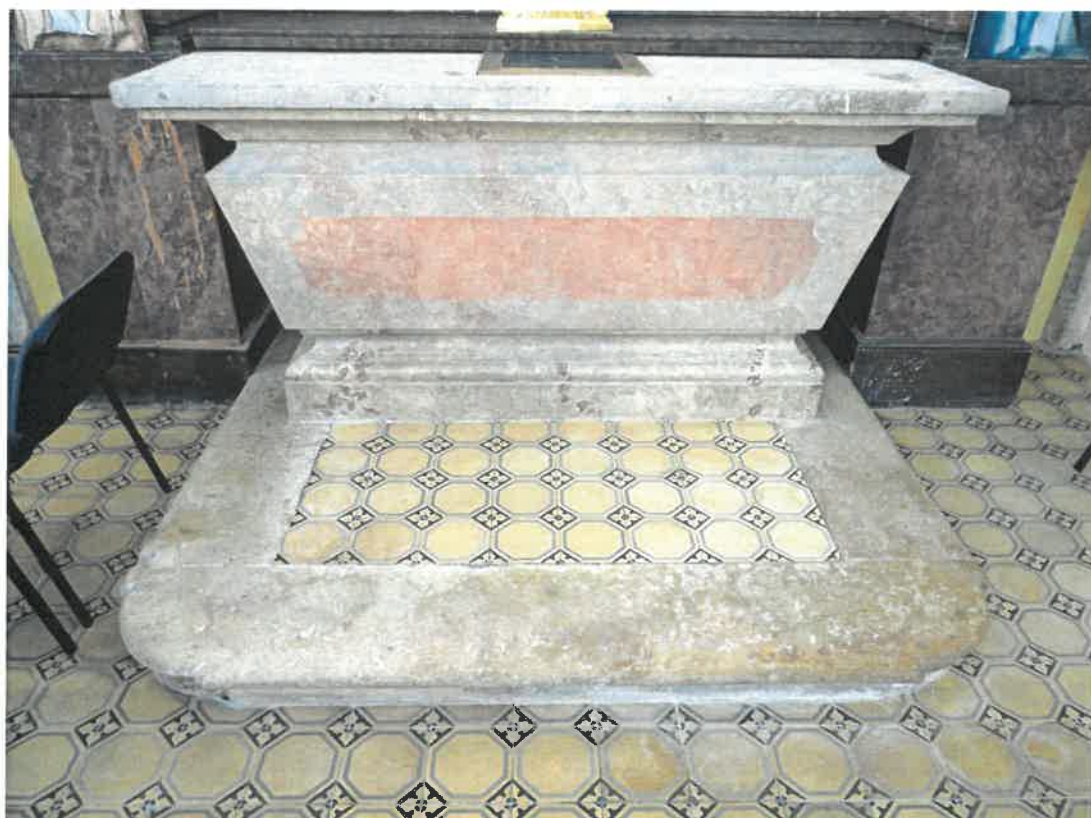
Obr.2. Stupeň s podestou, celkový čelní pohled.

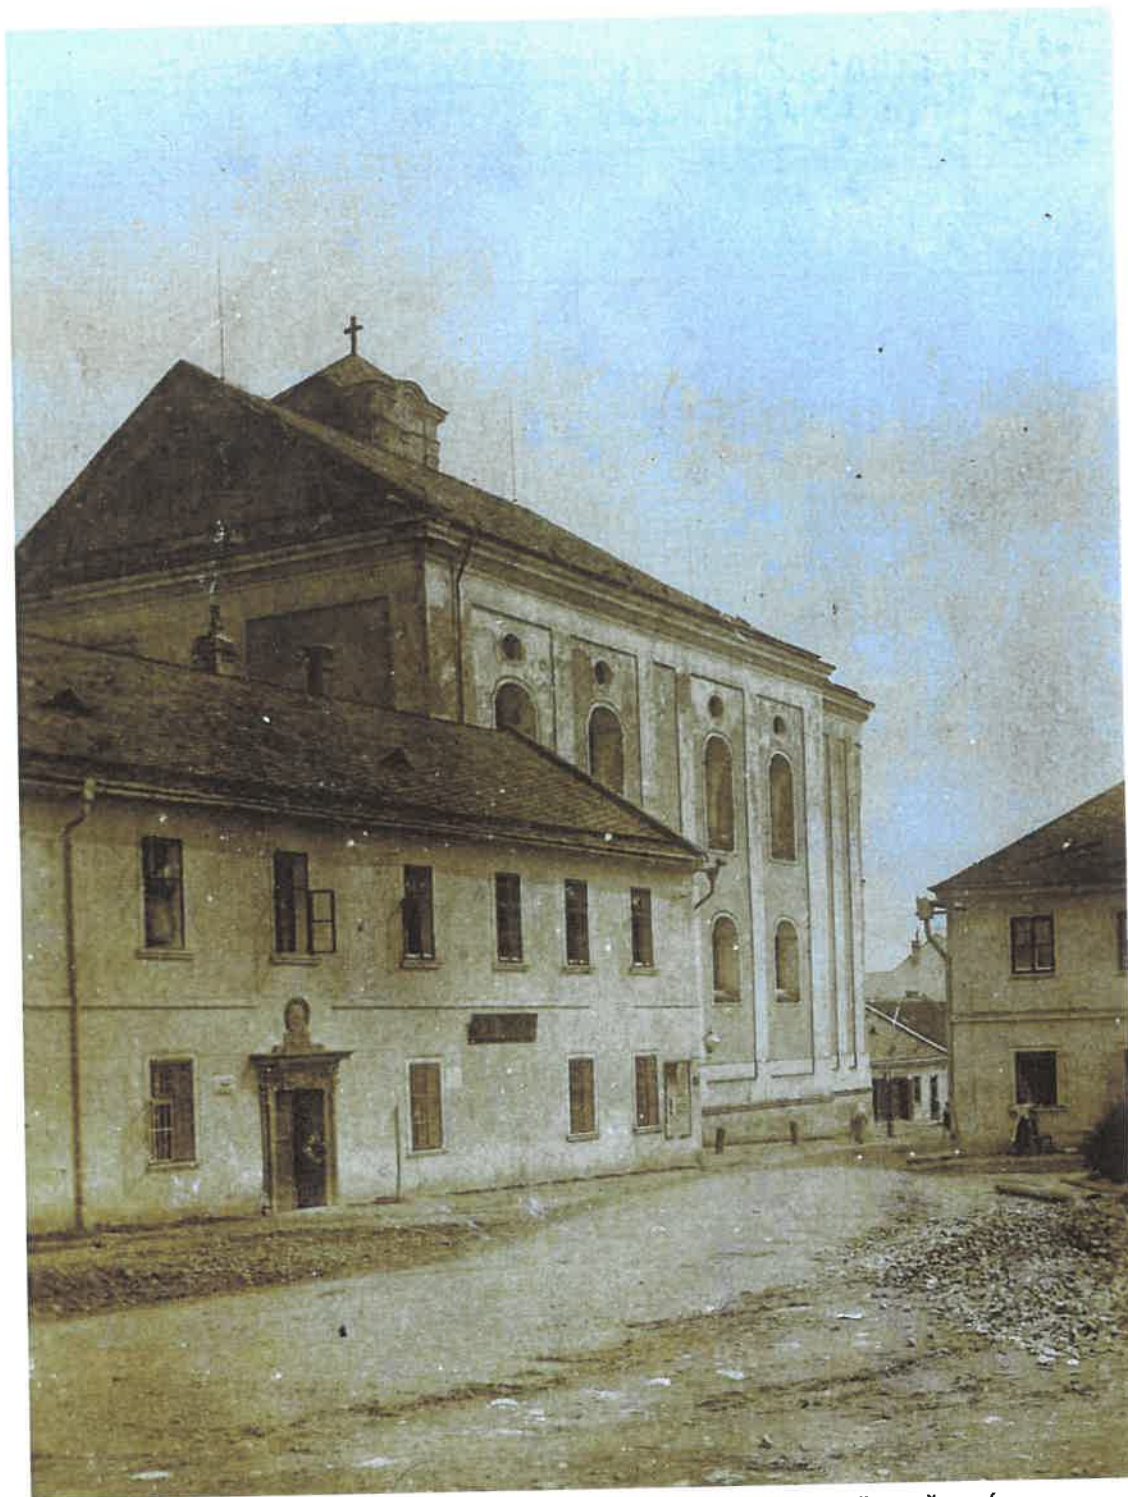
Dobová fotografie - původní prašná cesta je o cca 40 cm níže než současná vozovka. Na rohu kostela je viditelná postava, která je nižší než kamenný obklad

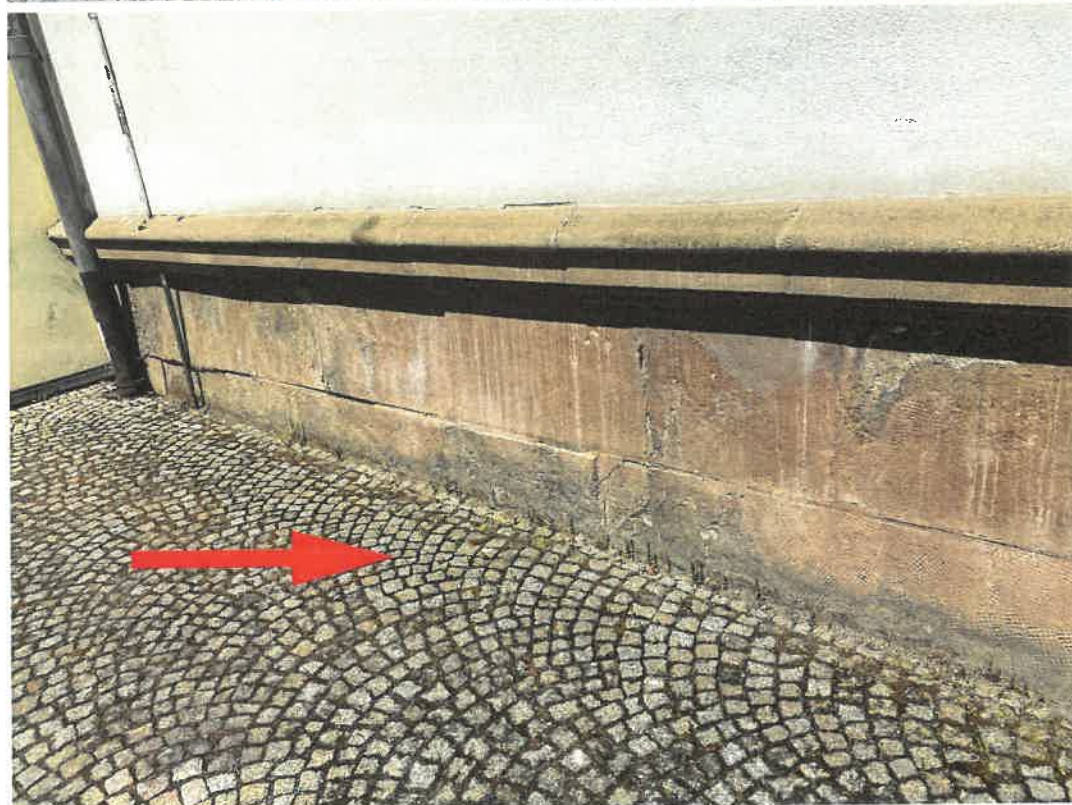
Pohled na levou stranu kamenné podezdívky s hmotnou průběžnou římsou z umělého kamene. V rohu sousedí s Muzeem je 1. svod zapuštěný do chodníku. Tmavé mapy podél chodníku svědčí o zamokření v době dešťových srážek. Voda stékající z korunní římsy vymývá štěrk ze spár dlažebních kostek.

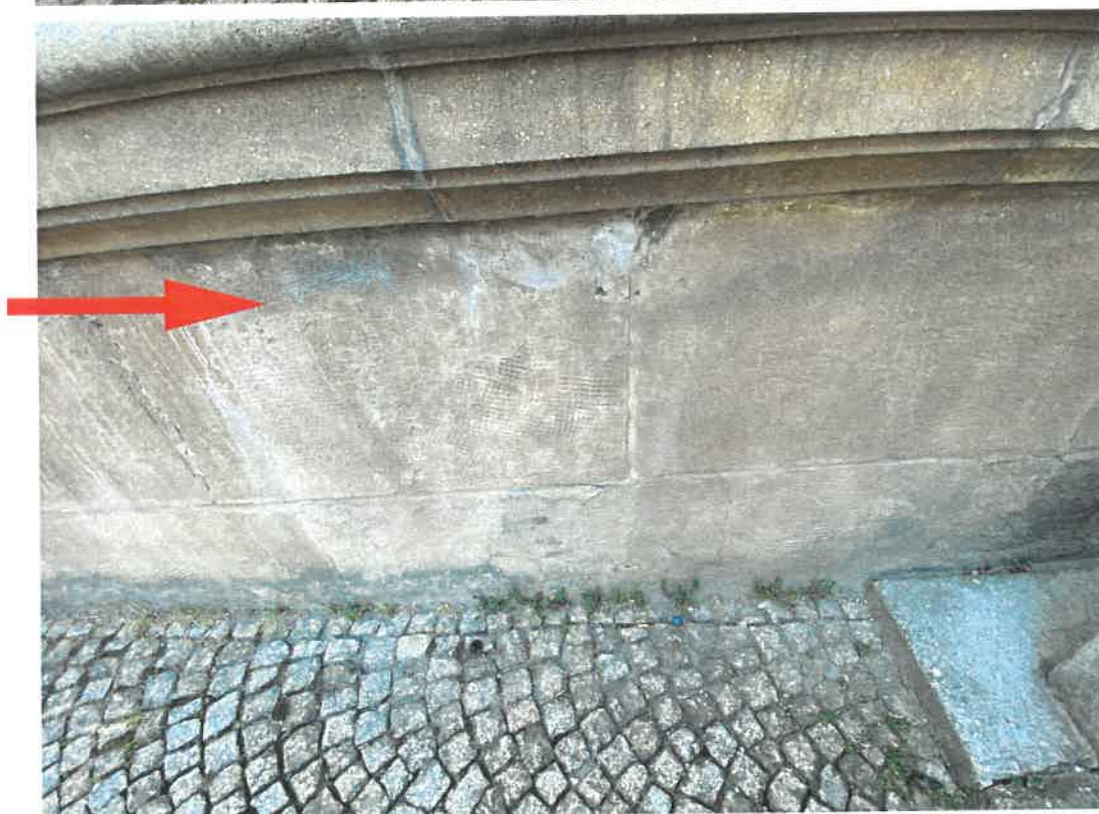
Pohled na levou stranu kamenné podezdívky s hmotnou průběžnou římsou z umělého kamene. Nahoře vysunuté kamenné desky. Růst vegetace podél chodníku svědčí o zamokření v době dešťových srážek. Výkvěty solí na povrchu kamene.

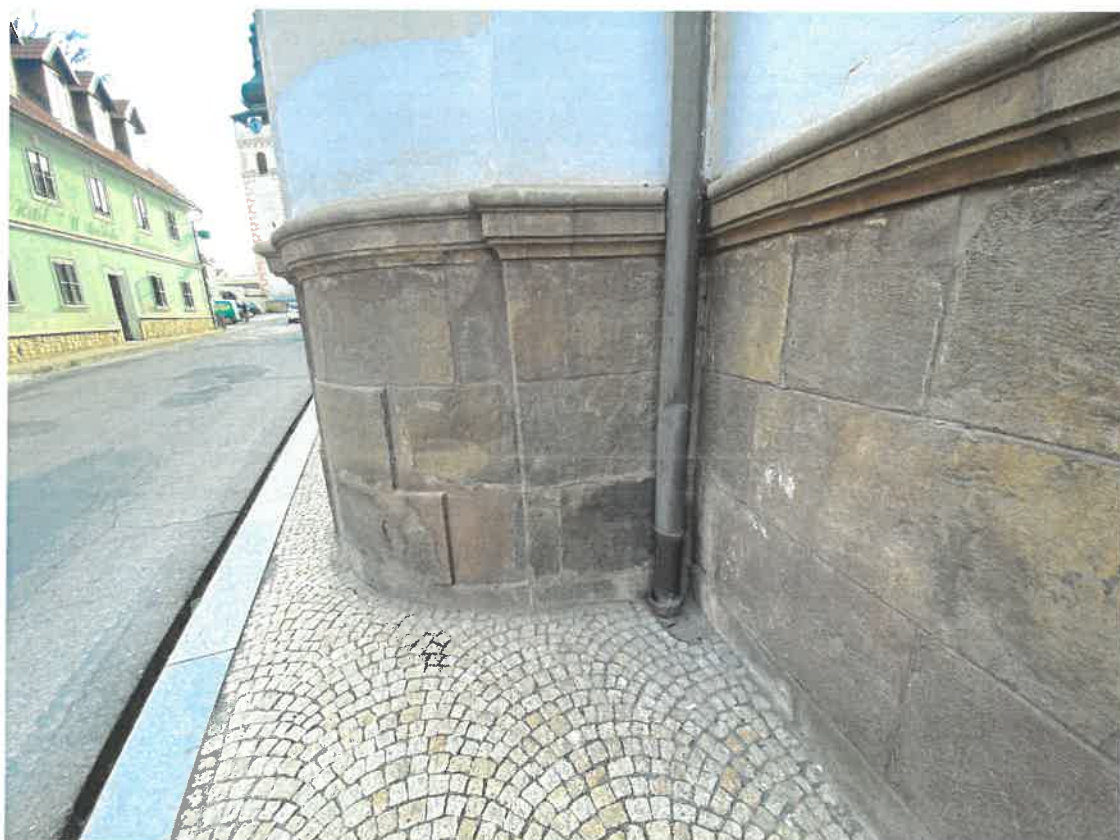
Dole 2. dešťový svod s čistící šachtou.

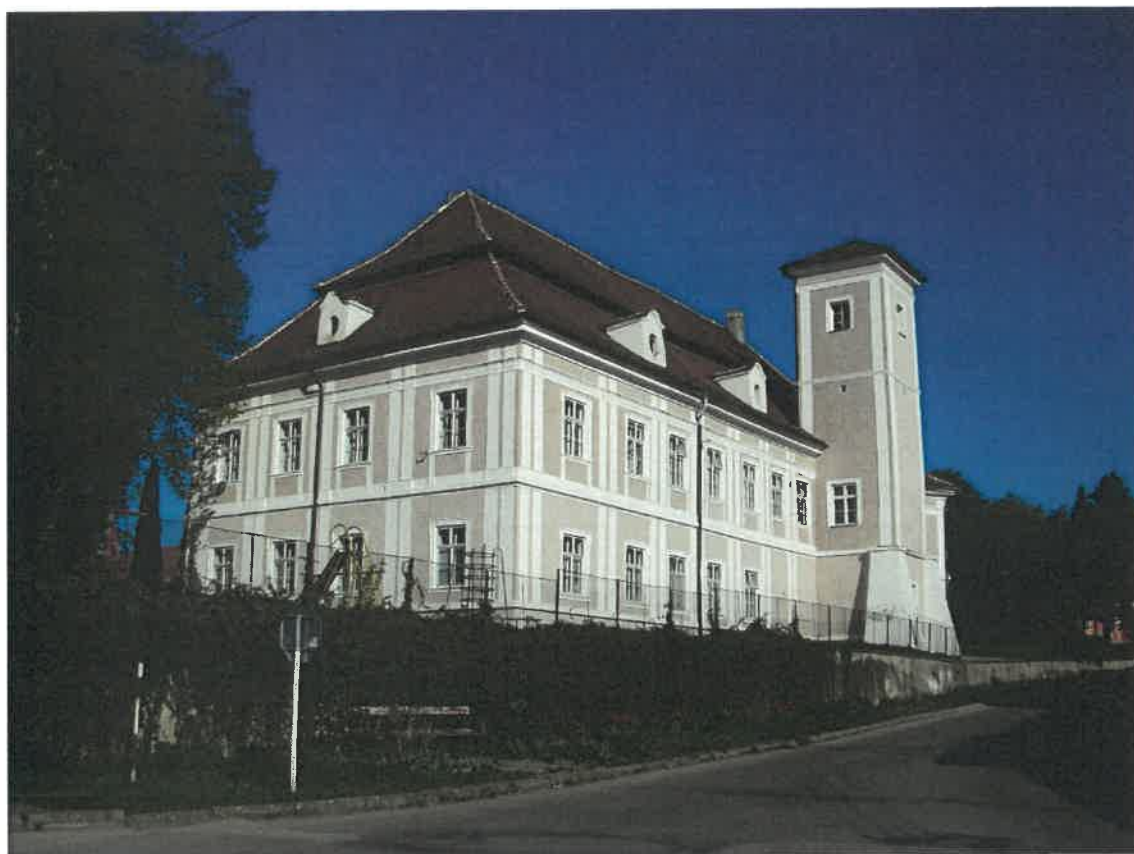
**Zámek před a po realizaci akcí obnovy v r. 2009:**

**Zámek byl silně podmáčen a nevhodné stavební zásahy z 60. - 80. let devastovaly vzhled historické budovy. Město od roku 1998 zařadilo do Programu regenerace MPZ obnovu zámku. V první fázi byly provedeny sanační a odvlhčovací práce budovy, poté došlo s pomocí programu SAPARD k zásadní rekonstrukci a záchraně této památky. Finanční prostředky ovšem nestačily na obnovu střešního pláště a výměnu otvorových prvků.**

**Oprava střešního pláště budovy včetně výměny klempířských prvků a opravy barokních vikýřů byla provedena z Programu regenerace v roce 2008. Díky pomoci památkových orgánů, vlastní přípravě obnovy, průběhu realizace a objemu finančních prostředků bylo možno toto dílo dokončit.**

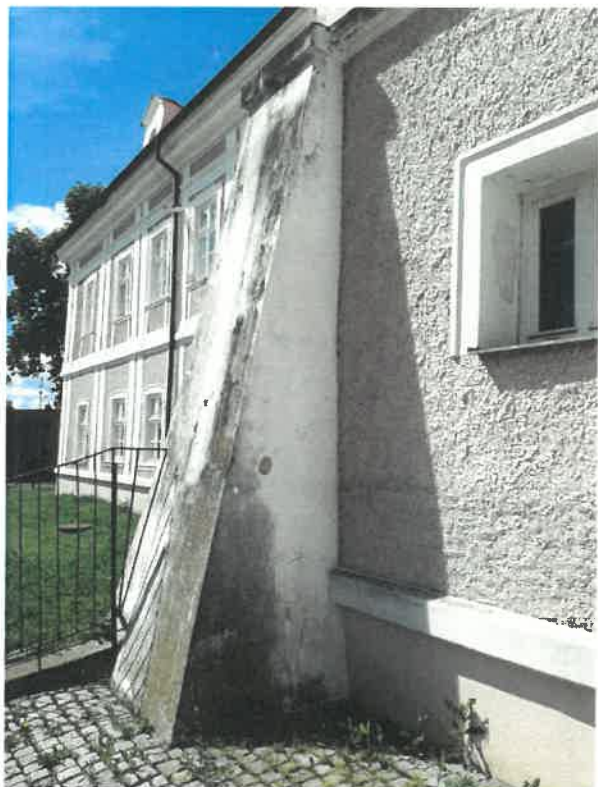
**Pilíře věže zámku před a po obnově v r. 2019:**

**V roce 2019 byly finanční prostředky z Programu regenerace použity na dvě akce obnovy, které zlepšily stav této památky. Na opěrných pilířích věže zámku byla otlučena nesoudržná část stávající omítky, nanasena vrstva jádrové omítky, opraveny vnější štukové omítky a nanasena silikonová barva KEIM. Vyspraveny byly rovněž statické trhliny v římsách pilířů.**

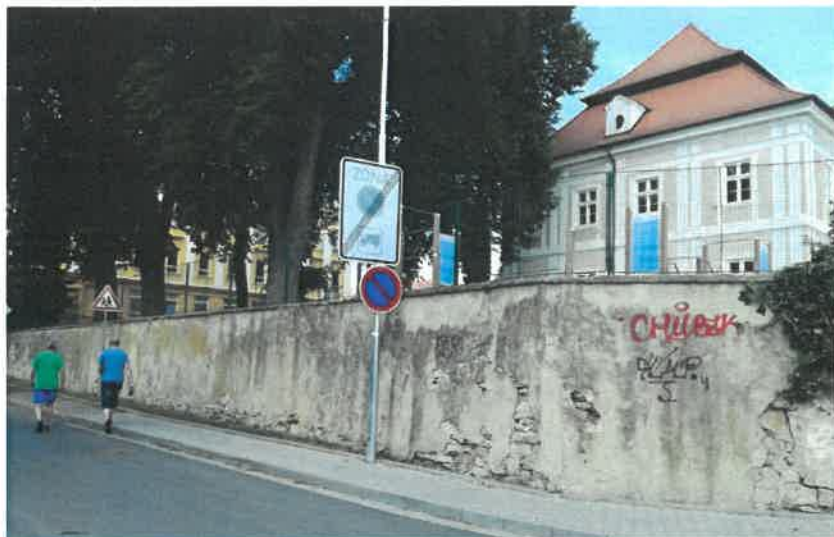
Opěrná zeď zámku před a po obnově v r. 2019:

**Druhá akce obnovy se týkala opěrné zdi zámku, která byla zejména ve své východní části značně staticky narušena. Vyměněno, proto bylo veškeré zvětralé opukové zdivo a nahrazeno novým kamenem v rozsahu cca 16 m<sup>3</sup>. Aby dále nepokračovala degradace povrchu a nesnižovala se nosná funkce opěrné zdi, byla komplexně obnovena omítka zdi.**

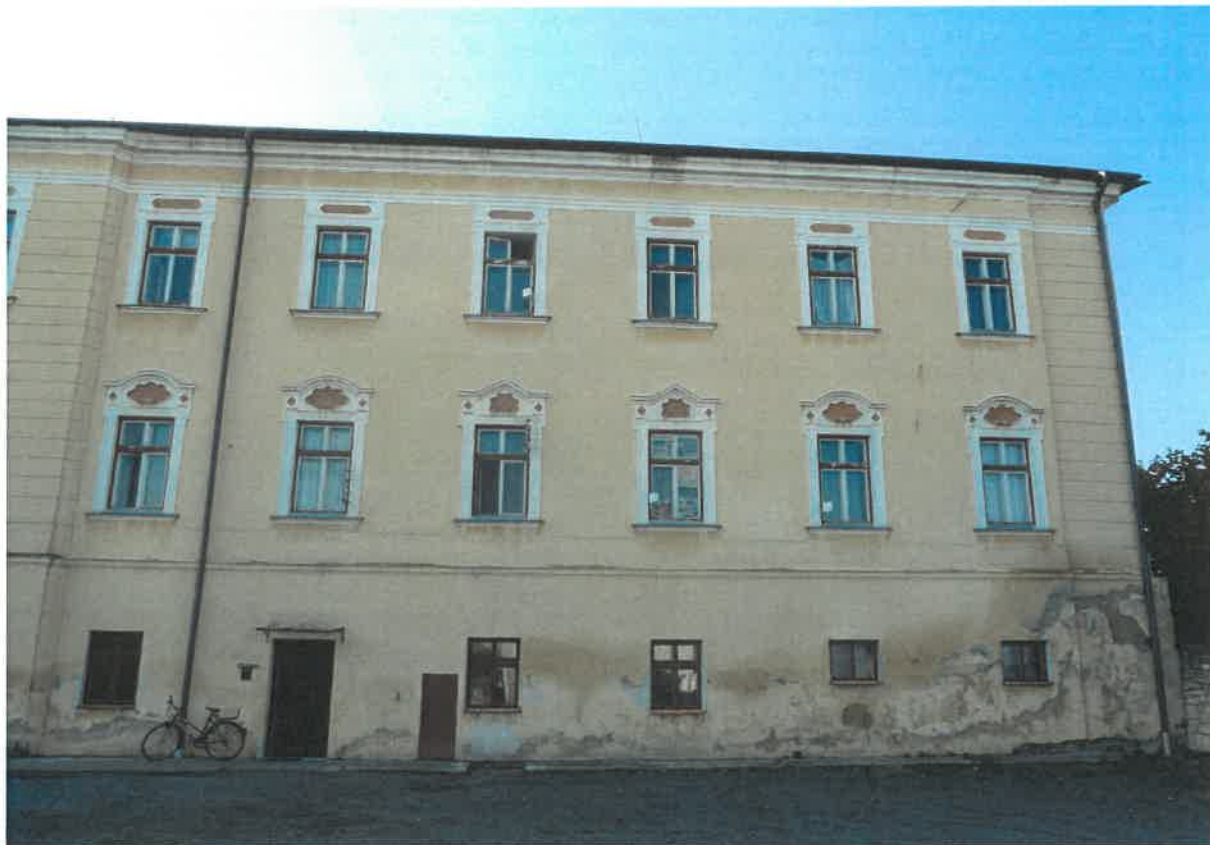
**Prelatura bývalého augustiniánského kláštera před a po obnově soklové části omítky (vč. výměny otvorových prvků, 2012 – 2013):**

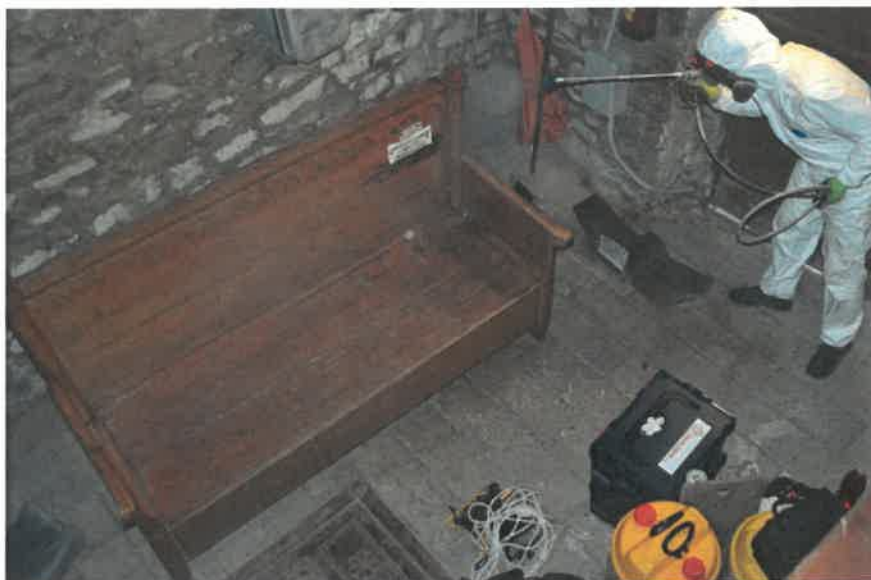
**Vzhledem ke zjištěné silné biotické degradaci dřevěných konstrukcí věže bylo roce 2020 provedeno firmou Thermo Sanace, s.r.o. jejich chemické ošetření. Konkrétně byly ošetřeny přístupné dřevěné prvky konstrukcí stropu všech podlaží včetně schodišť, podlahy, obložení, zábradlí a přítomného mobiliáře, dále všechny prvky konstrukce zvonové stolice, prvky konstrukce střešní bání, prvky lucerny a věžičky nad lucernou. Pro aplikaci byl zvolen přípravek Bochemit Plus I, přičemž byla použita technologie vysokotlakého airless stříkání. Přípravek s insekticidním i fungicidním účinkem byl aplikován ve dvou nánosech s dodržením technologické přestávky dle technického listu výroby.**

Fotografie z realizace chemického ošetření městské věže v r. 2020:
