ANKETNÍ DOTAZNÍK

k Programu regenerace městských památkových rezervací (MPR) a městských památkových zón (MPZ) ČR dle usnesení vlády č. 209/92

na rok 2020

MĚSTO JEVÍČKO
Palackého nám. 1
569 43 Jevíčko

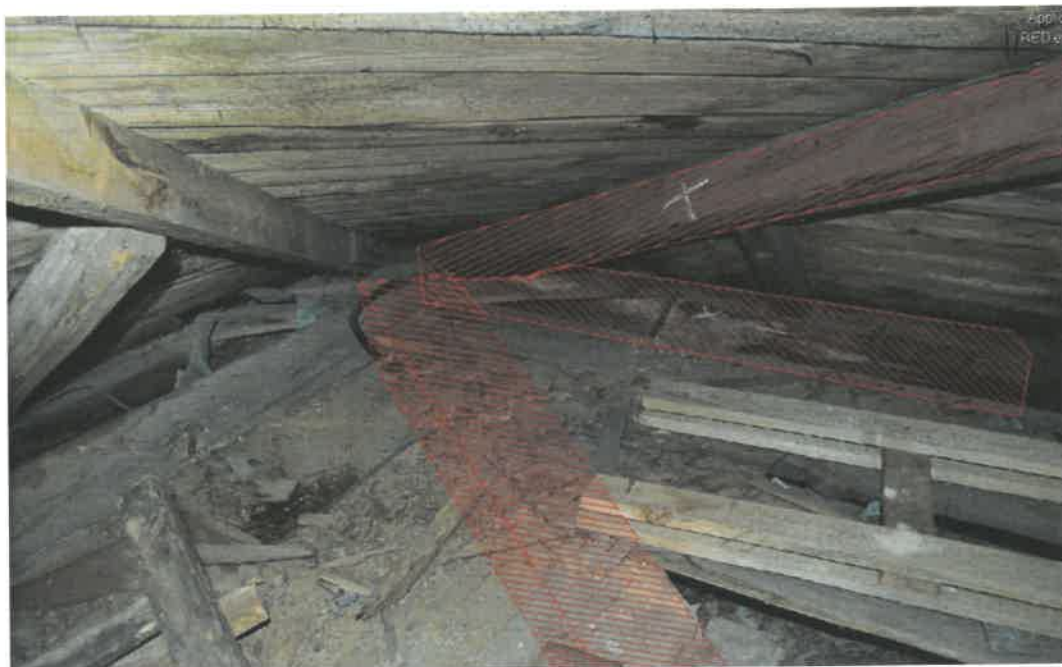
Vyhodnocení skutkového stavu poškození: do vybraných fotografií *Obr. 3 - 7*, jsou zakresleny prvky poškozené biotickými činiteli, kteří svou degradační činností snížili pevnost prvků. Poškození odpovídá stupni 3 a 4. Jedná se tedy o silnou biotickou degradaci, kdy materiál dřeva je rozrušen larválními požerovými chodbami, případně je rozrušen činností dřevokazných hub, rozpadá se na drobné skelety a ztrácí svoji mechanickou pevnost. Poškození přesahuje 30 % průřezu prvků, viz *Tab. 2*. Biotické poškození je způsobeno aktivní činností dřevokazného hmyzu a dřevokazných hub. Diagnostikována byla degradace způsobená masivní činností dřevokazného hmyzu (entomologický průzkum) z čeledi *Cerambycidae* – *tesařík krovový* (*Hylotrupes bajulus* L.) a lokálně z čeledi *Anobiidae* – červotočem proužkovaným (*Anobium punctatum*). Z dřevokazných hub (mykologický průzkum) byla identifikována aktivní degradační činnost dřevokazné stopkovýtusné houby z oddělení *Basidiomycota*, konkrétně celulozovorní houba popraška sklepní (*Coniophora puteana*), viz *Obr. 8* a trámovka plotní (*Gloeophyllum sepiarium*). Degradace byla způsobena dřívějším masivním zatékáním do střešního pláště. Detaily poškození jsou uvedeny v **příloze 2**. Relativní vzdušná vlhkost (RH) byla v době průzkumu naměřena 49,1 %, teplota vzduchu byla 12,4 °C. Vlhkostní klima vnitřního prostředí je dle *Tab. 1*, tedy suché. Průměrná hodnota naměřené vlhkosti ostatních dřevěných prvků konstrukce byla v rozmezí 10,5 – 12,2 %.

Obr. 4 Vyznačené degradované prvky v detailu spodní části konstrukce – vazný trám, pozednice a námětek.

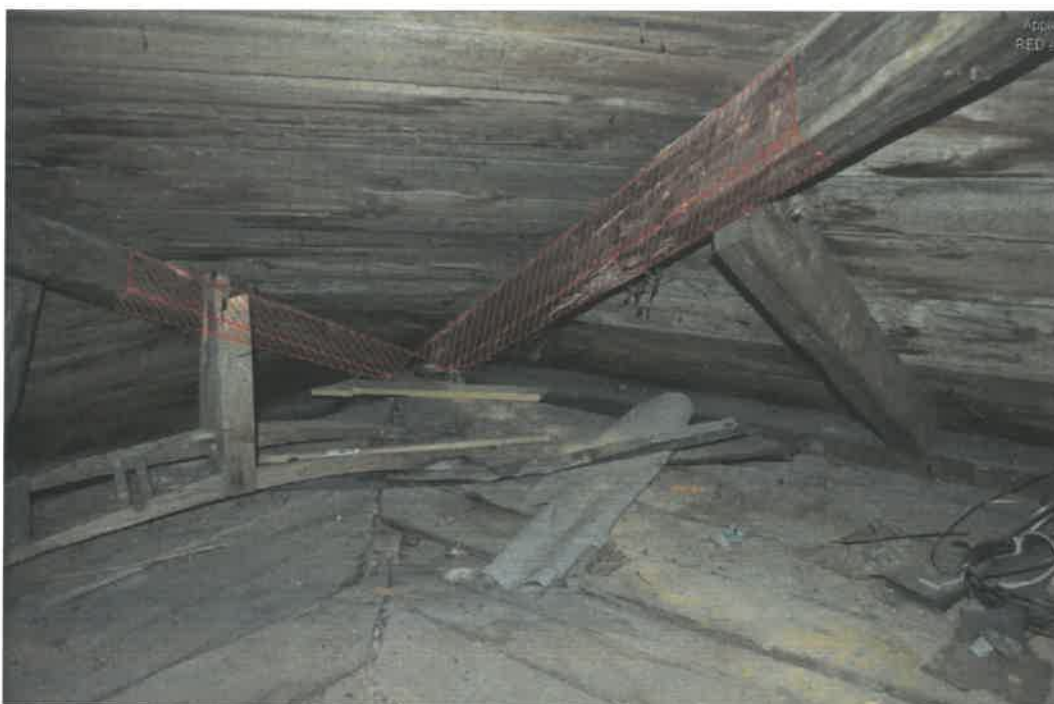
Obr. 5 Vyznačené degradované prvky v detailu spodní části konstrukce – námětky.

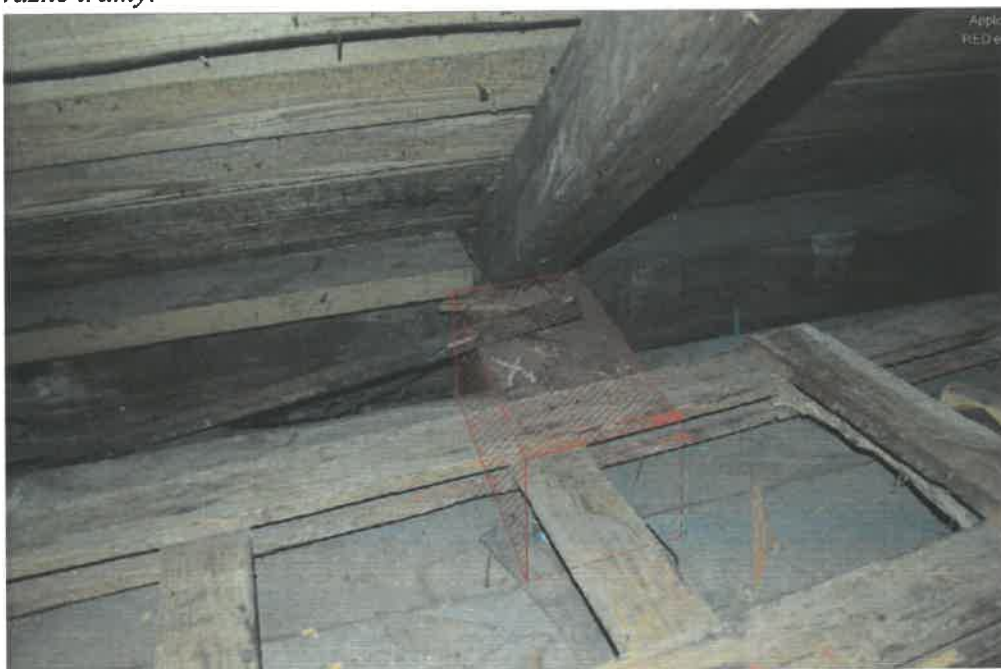
Obr. 7 Vyznačené degradované prvky v detailu spodní části konstrukce – vazný trám.

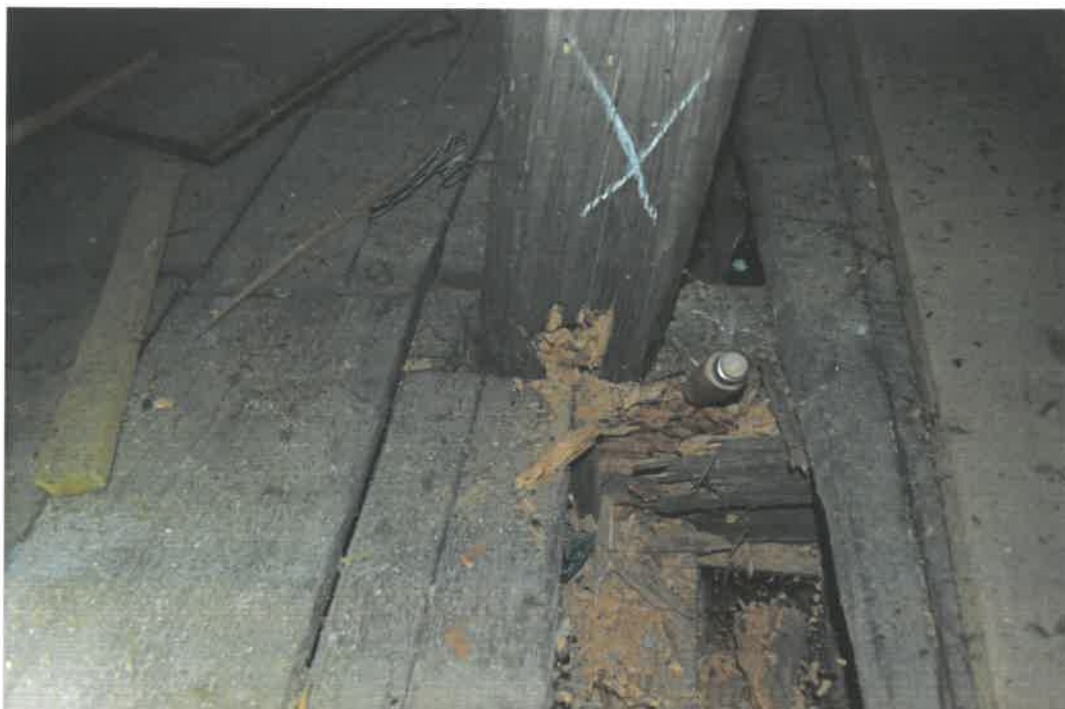
Obr. 9 Poškození vazného trámu dřevokaznou houbou (*Gloeophyllum sepiarium*)

Prvky konstrukce báně ve spodní části jsou silně poškozeny a mnohé prvky nemají dostatečnou pevnost a tím statickou únosnost. Konstrukce základního roštu vazných trámů, který kopíruje čtvercový půdorys věže, je v současnosti špatně dostupný - zakrytý prkennou podlahou. Podlaha je napadena aktivní činností dřevokazného hmyzu. Krokve, které vynáší prvky báně až do vrcholu střechy, jsou začepovány do vazných trámů roštu a téměř všechny jsou ve spodní části masivně degradovány hmyzem, *Obr. 3 a Obr. 6*. Jeden vazný trám roštu je degradován činností dřevokazné houby až za hranici pevnosti, *Obr. 9*. Námětky, které spoludotváří cibulovitý tvar věže, jsou poškozeny aktivní a masivní činností dřevokazného hmyzu, prvky mají výrazně sníženou mechanickou pevnost. Skruže tvořící tvar báně, jsou nově doplněny o mezipodlážky z nového dřeva, na kterých jsou uloženy servery (el.rozvodny), viz příloha 2. Prvky podlážek jsou masivně napadeny dřevokazným hmyzem a jsou tak dalším zdrojem biotické degradace, viz **příloha 3**. Samotné prvky skruží jsou v mnoha místech výrazně poškozeny. Prvky ve vrchních částech konstrukce báně, jsou bez výraznějších stop poškození, patrný jsou staré výletové otvory po dřevokazném hmyzu.

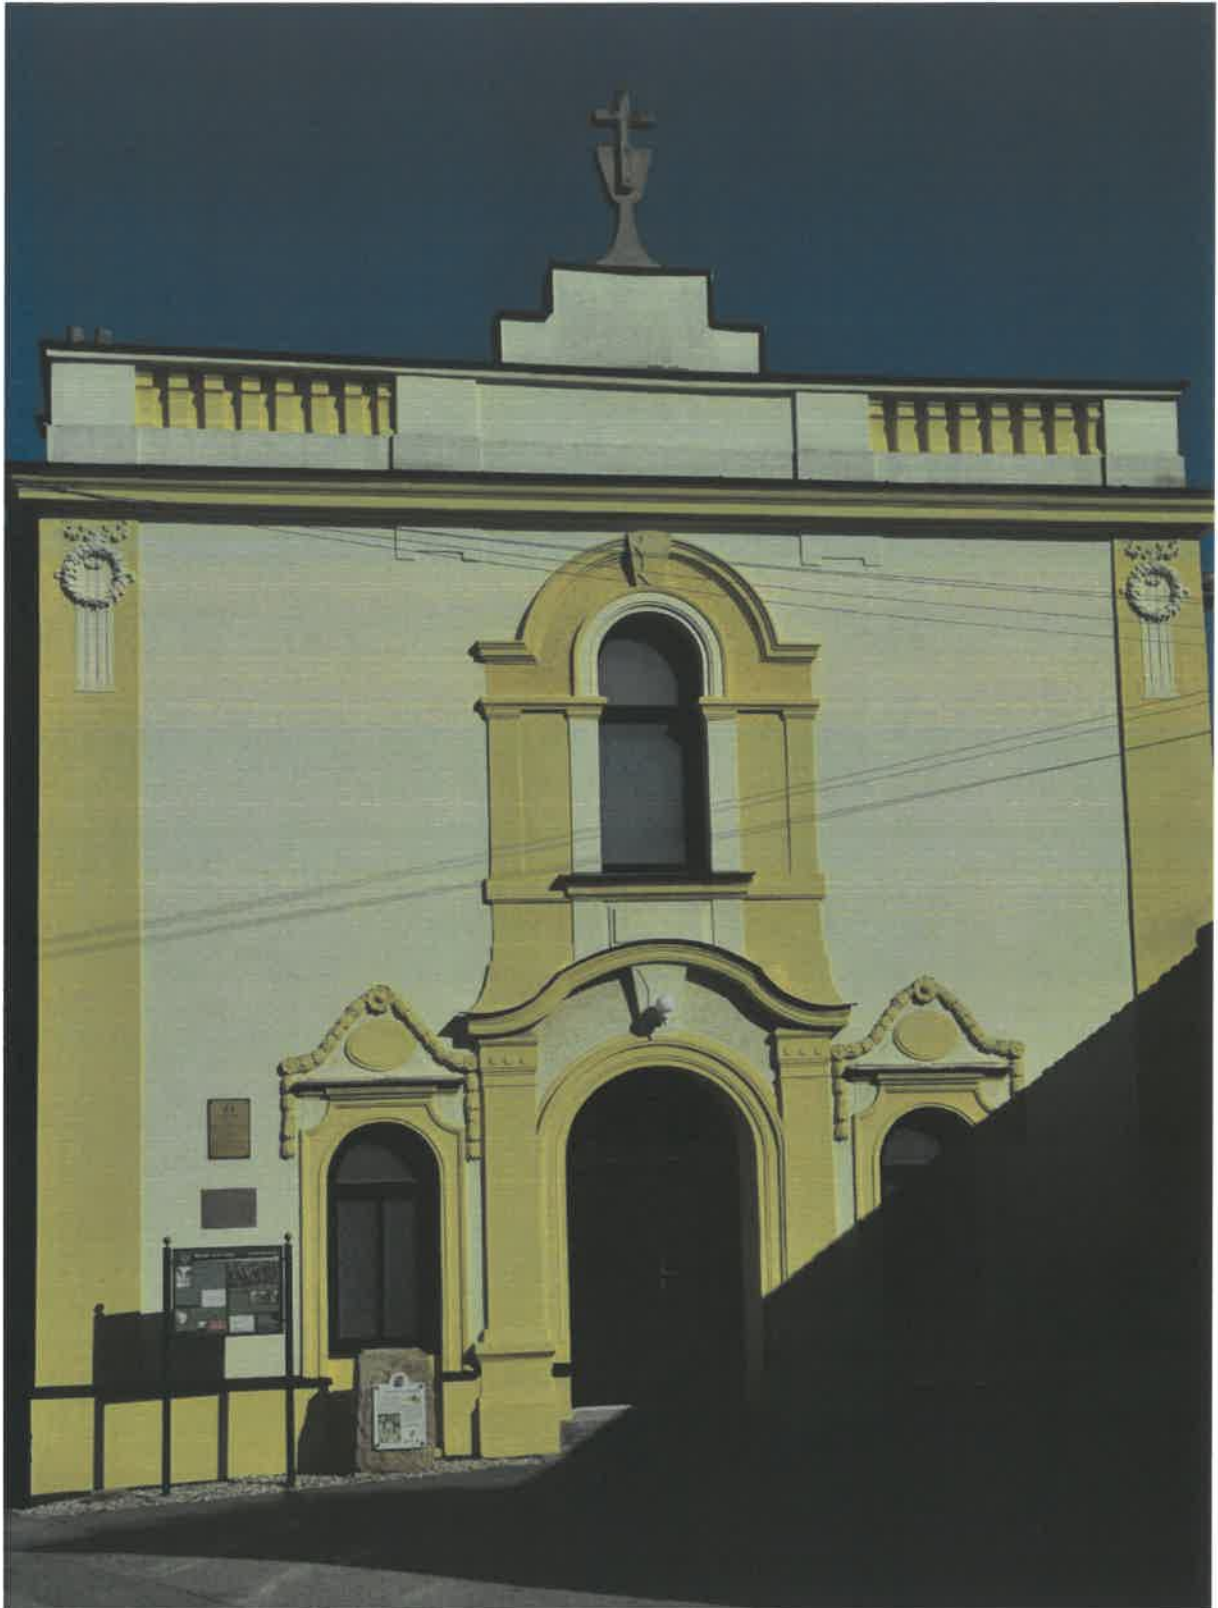
Synagoga, ul. Soudní
(obnova "Desek desatera" na průčelí synagogy)

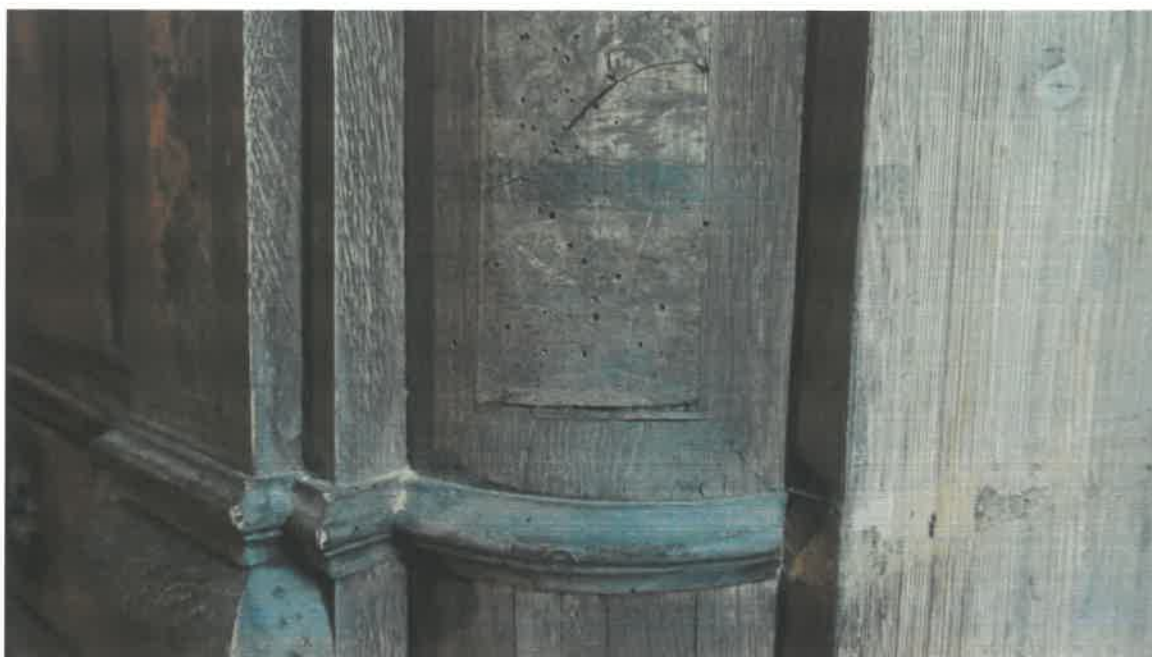
Poškození a degradace dřevní hmoty, patrné výletové otvory dřevokazných škůdců

Celkově doporučuji vzhledem k rozsahu napadení dřevokaznými škůdci povrch podrobit mikrovlnné technologii nebo plynováním, s následným preventivním ošetřením vhodným insekticidem např. Lignofix Eco pro zamezení biodegradace. Petrifikaci a zpevnění (např. Solakrylem) dřevní hmoty vzhledem k rozsahu poškození doporučuji provést bez snímání jednotlivých prvků, které jsou pevně zafixovány s podkladovými vrstvami (např. lištování, švartnování), neboť při snímání hrozí nevratná destrukce napadených prvků. Tyto prvky pak mohou plnit svou funkci včetně funkce estetické.

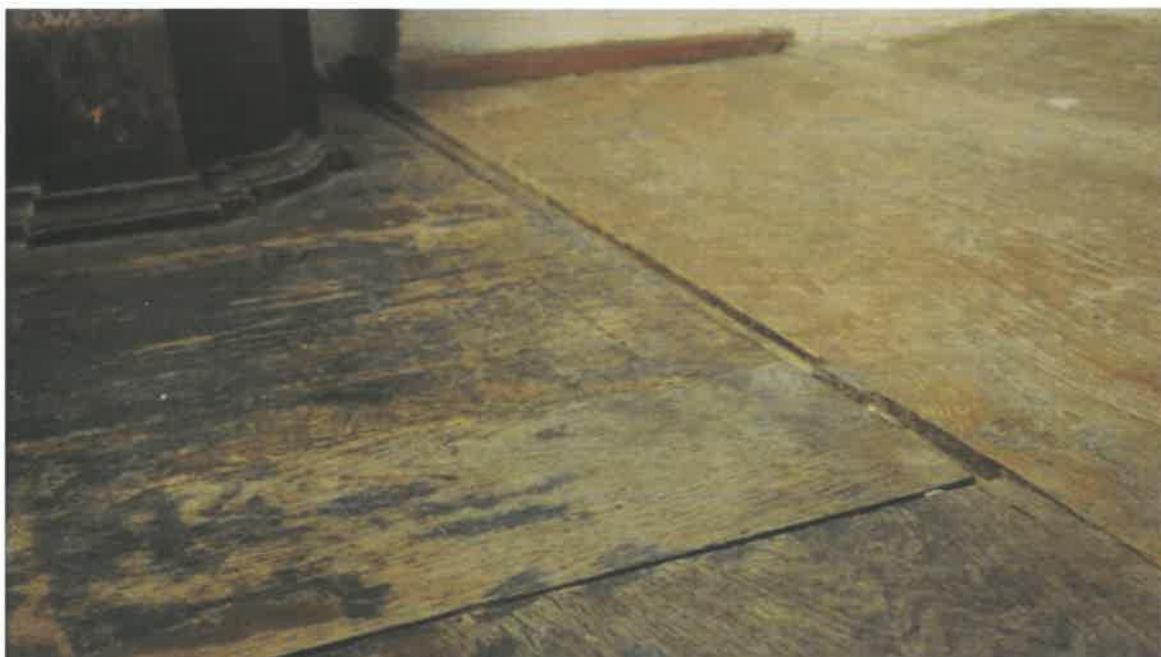
Detailní pohled na rozeschnutí navazujících spáravek

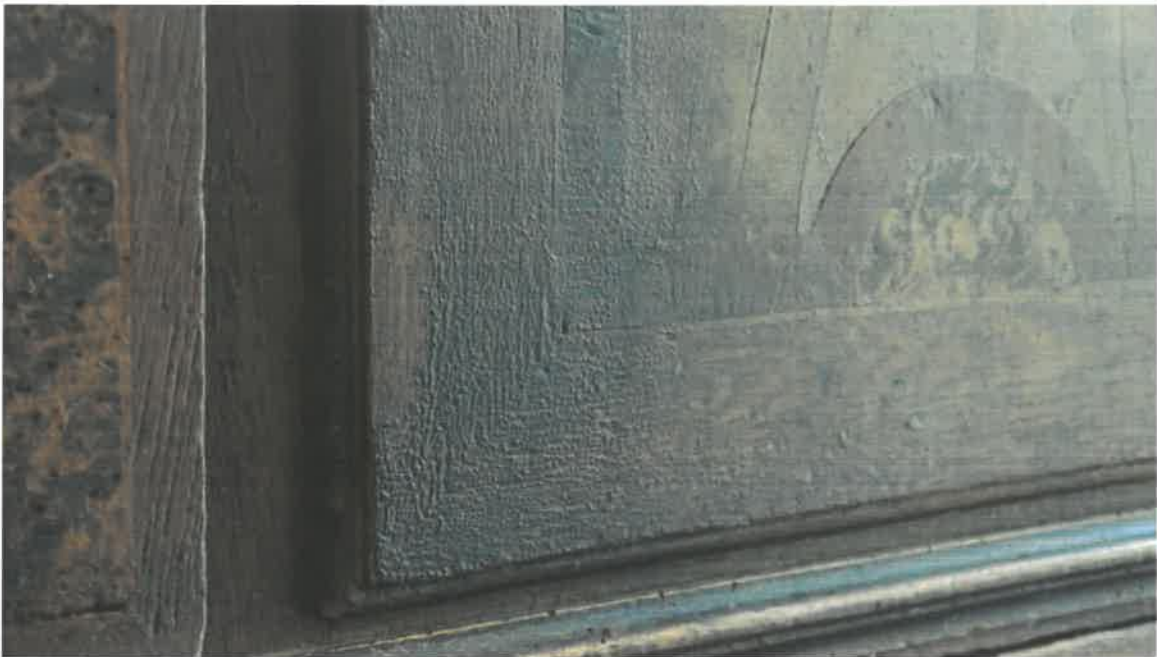
Detail degradace povrchové úpravy

Následně doporučuji sejmutí zdegradovaných šelakových politur, z důvodu jejich degradace, zakalení, zažloutnutí, celkové optické neprostupnosti a nezdařených pokusů o nápravu v minulých obdobích. Politura bude sejmuta stíráním pomocí navlhčené jemné brusné vaty zrnitosti 320 v 98% roztoku lihu. Hrubost vaty je volena tak, aby byla odstraněna pouze zdegradovaná politura, patina objektu musí být zachována a neporušena.

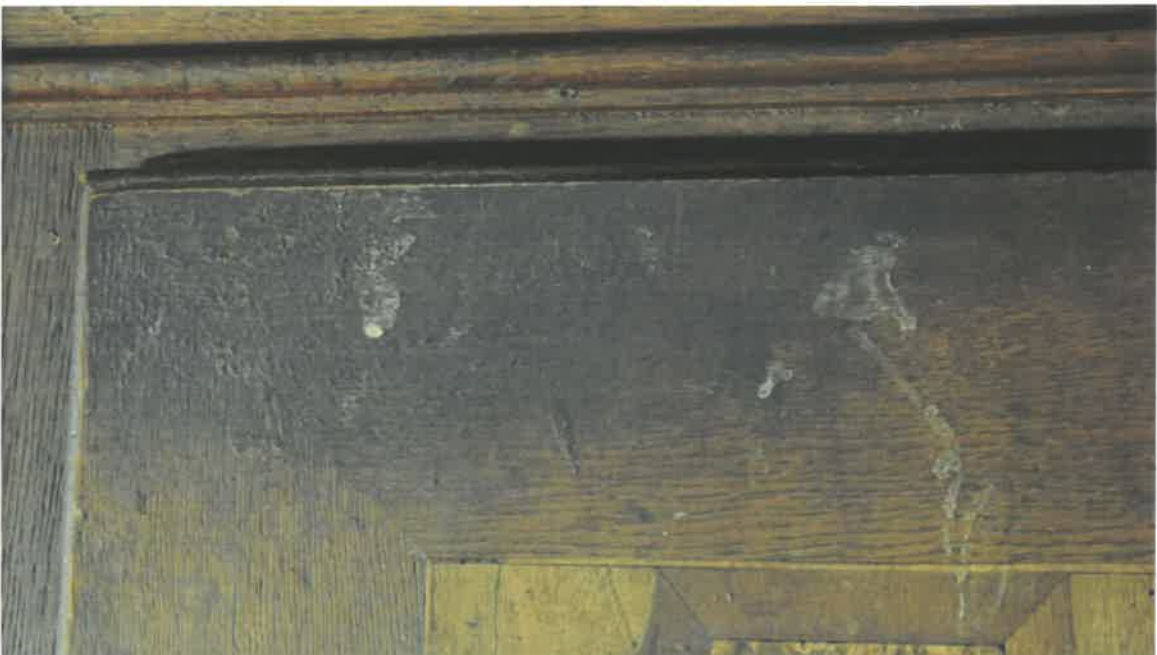
Detail poškození a opotřebení povrchové úpravy

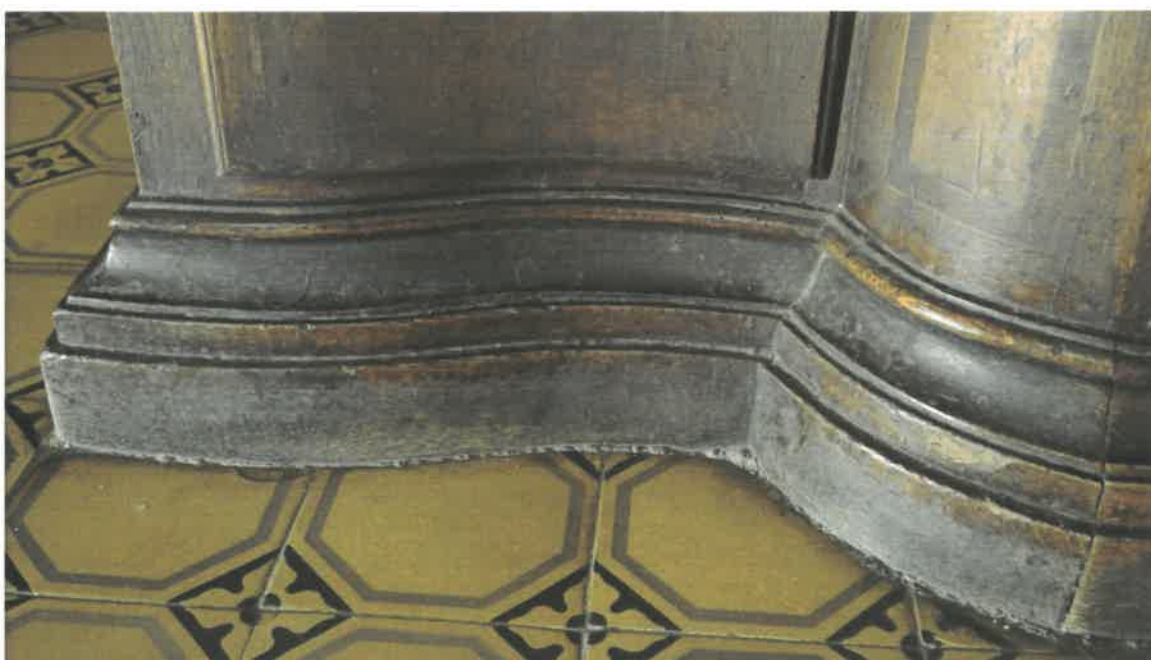
Detailní pohled na sokl – povrchová úprava poškozená běžným používáním

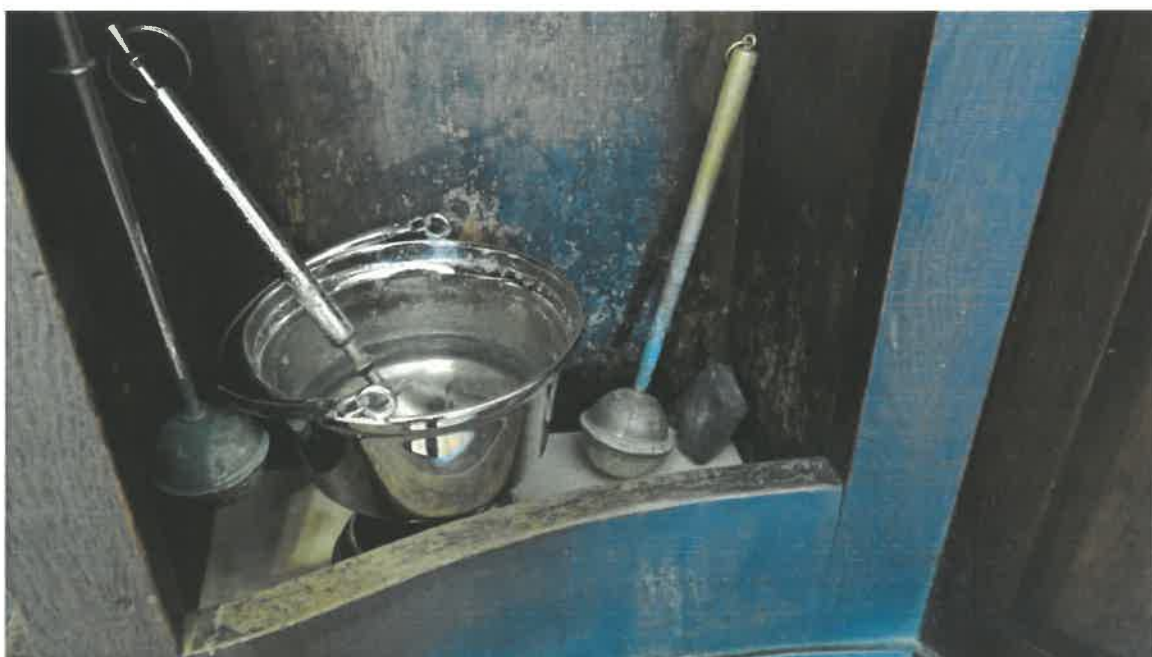
Detailní pohled na poškození vnitřního prostoru niky využívané pro liturgické předměty

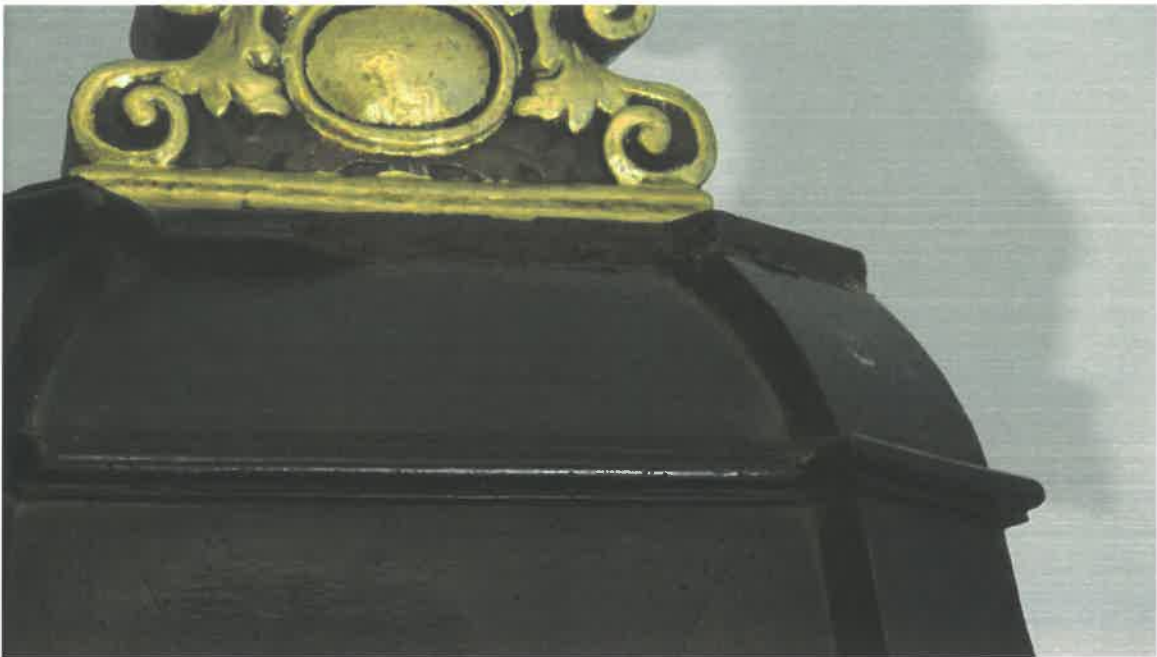
Poškození lištování nástavby vlivem dřevokazných škůdců

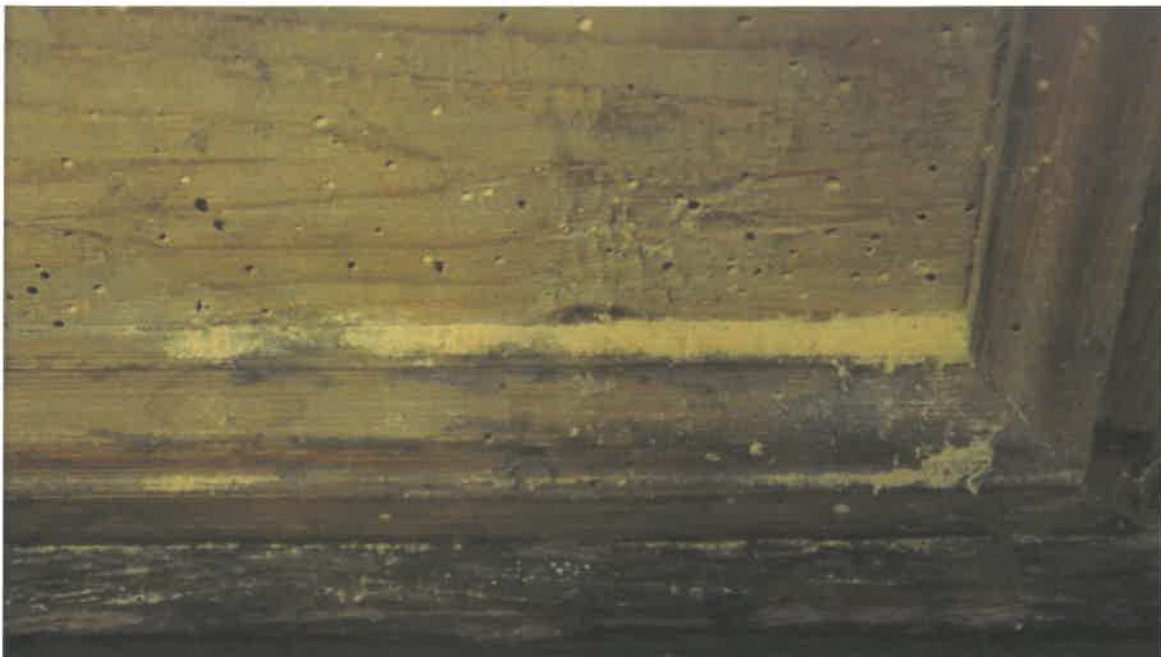
Detailní pohled na výletové otvory dřevokazných škůdců v oblasti vnitřních šuplíků

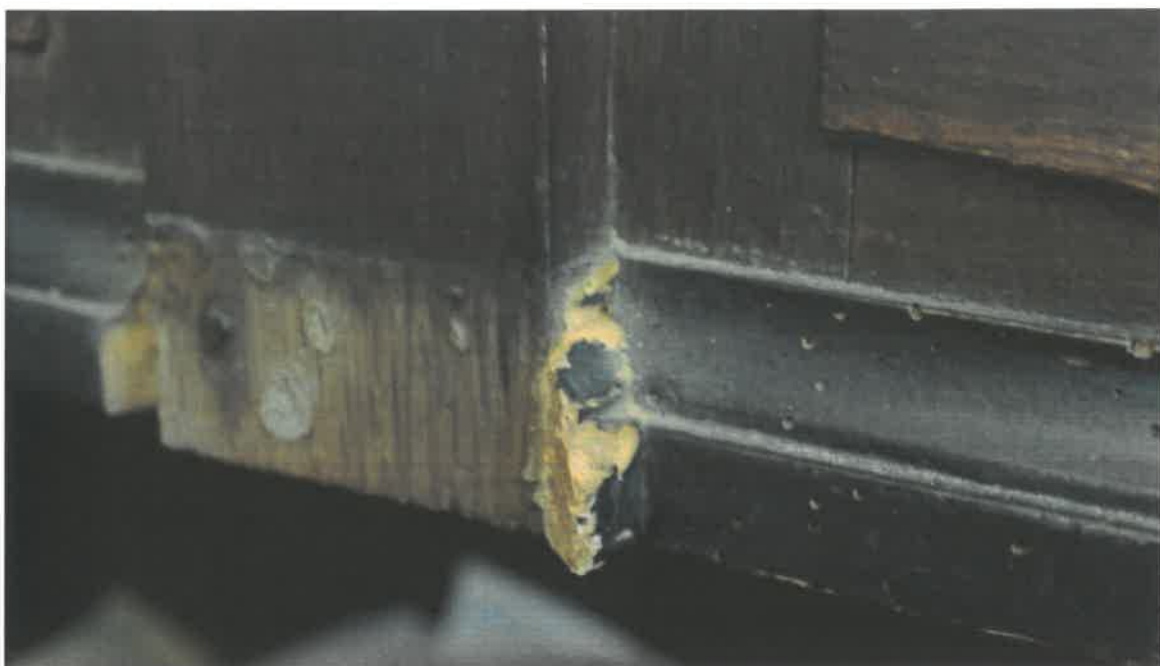
Detailní pohled na lištování rozrušené dřevokaznými škůdci

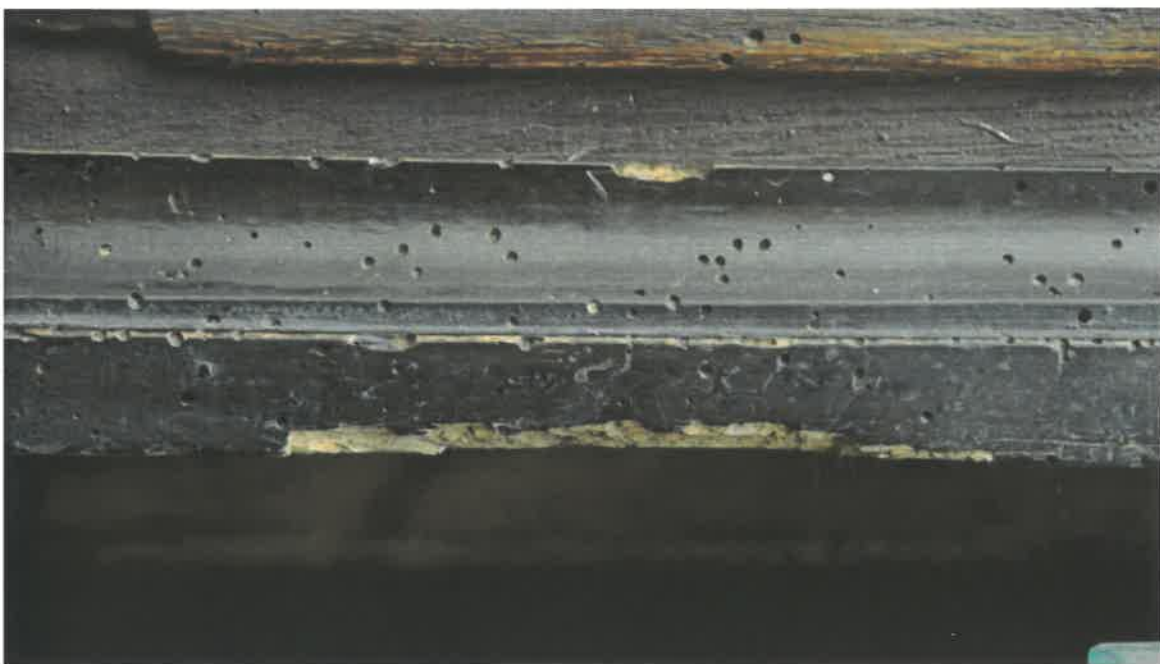
Detailní pohled na lištování rozrušené dřevokaznými škůdci

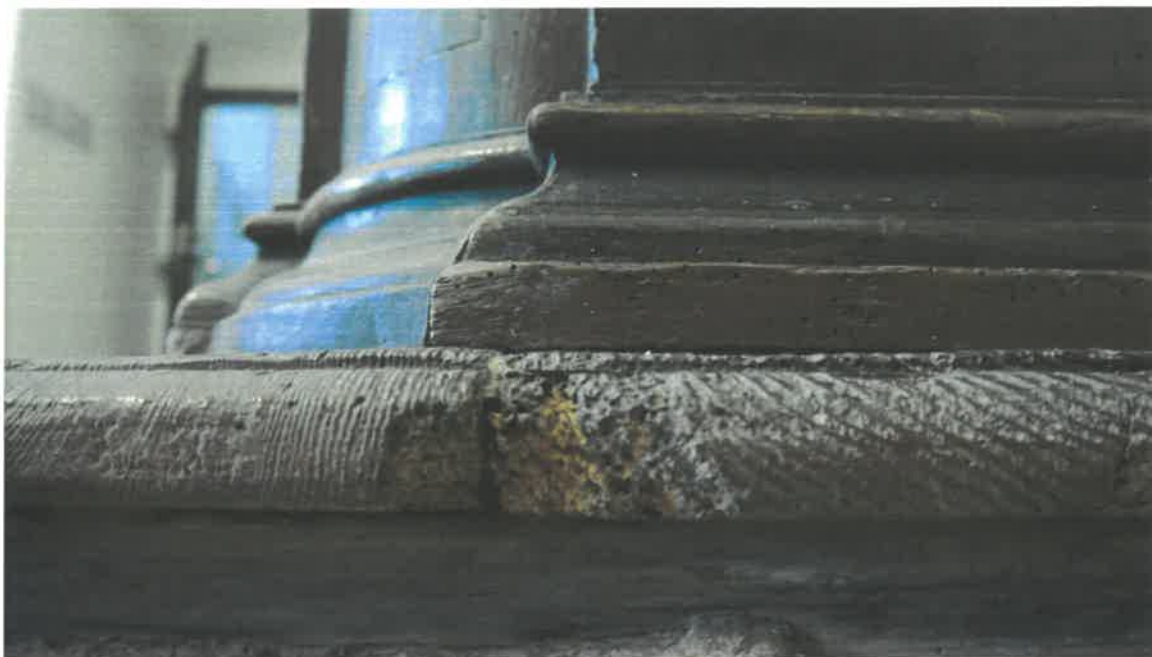
Detailní pohled na stupňovitý podstavec (podestu) – degradace dřevní hmoty vlivem dřevokazných škůdců

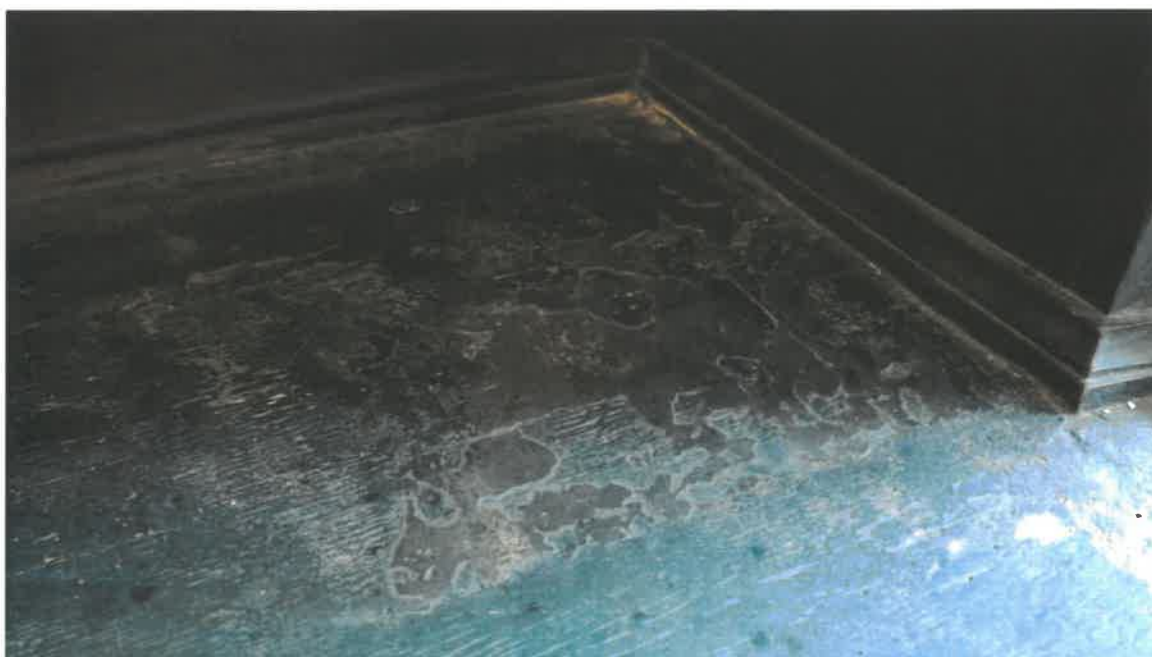
Detailní pohled na pultovou část – dřevokazní škůdci, dřevní moučka

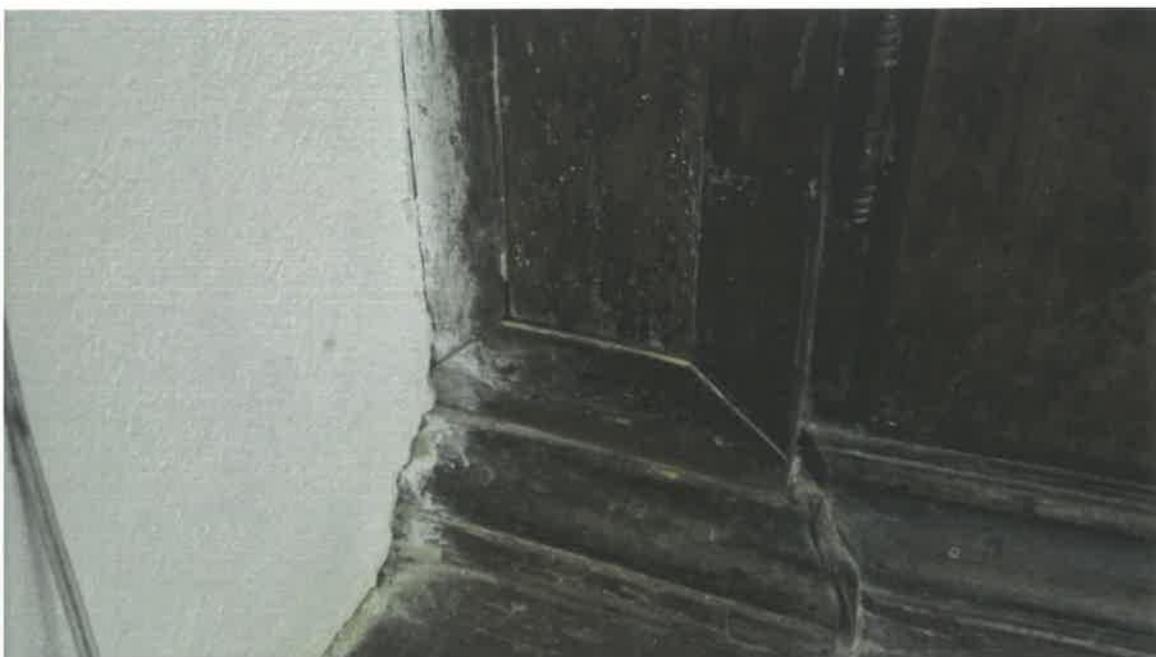
Detailní pohled na soklové lištování – poškození povrchové úpravy

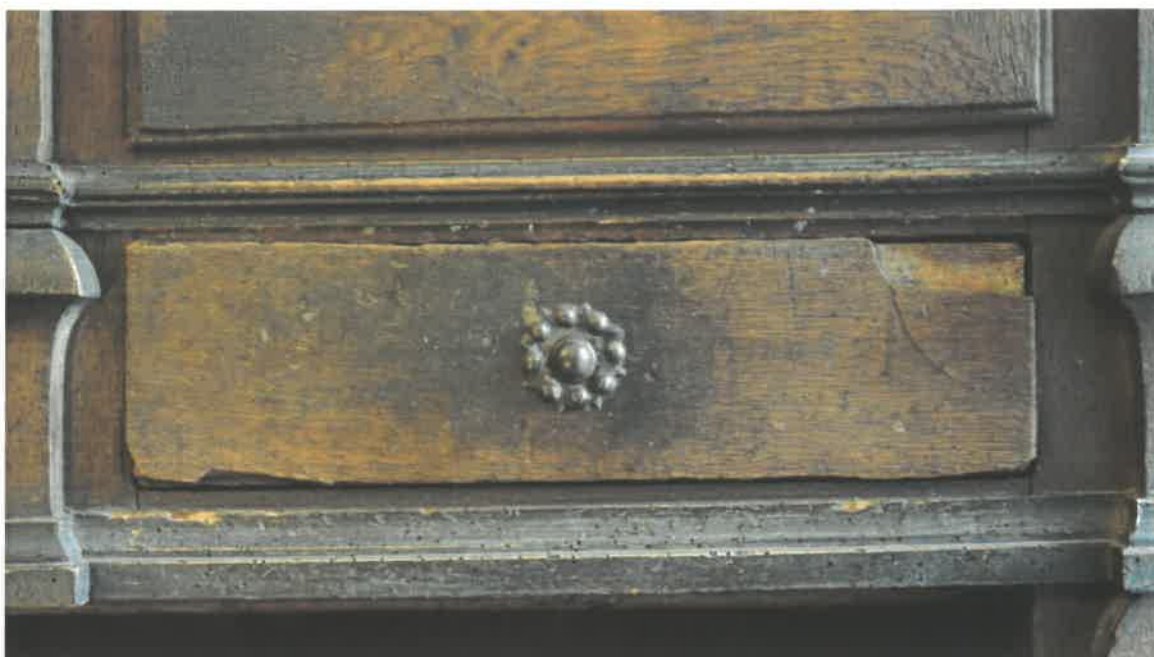
Detailní pohled na poškození čela šuplíku

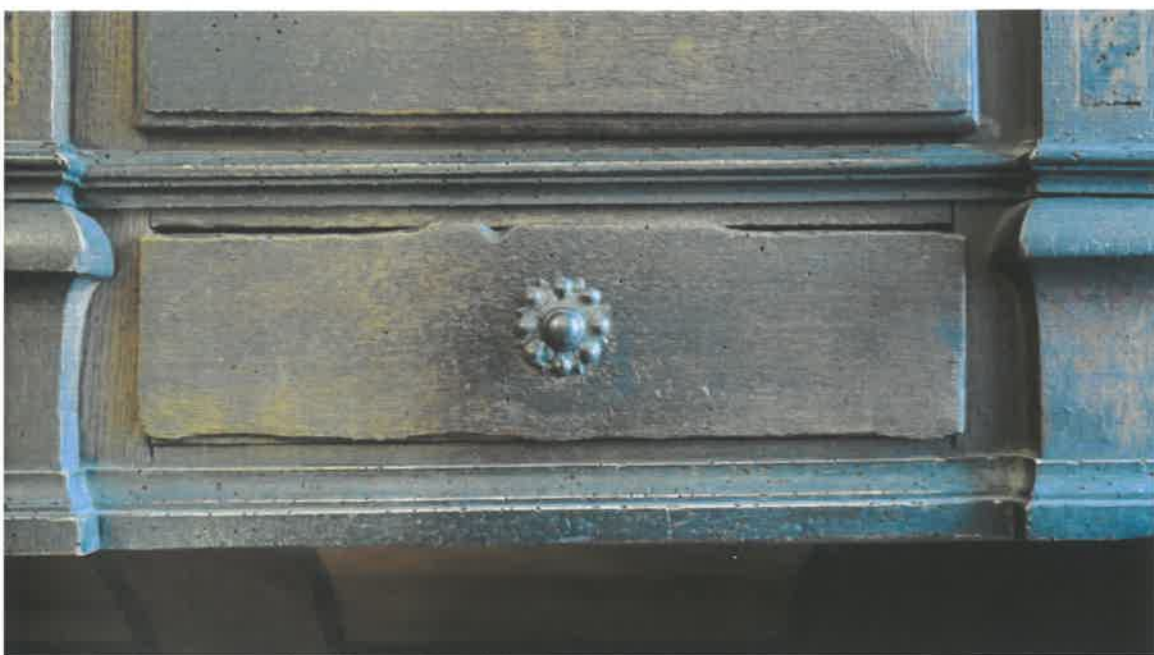
Detailní pohled na poškození čela šuplíku

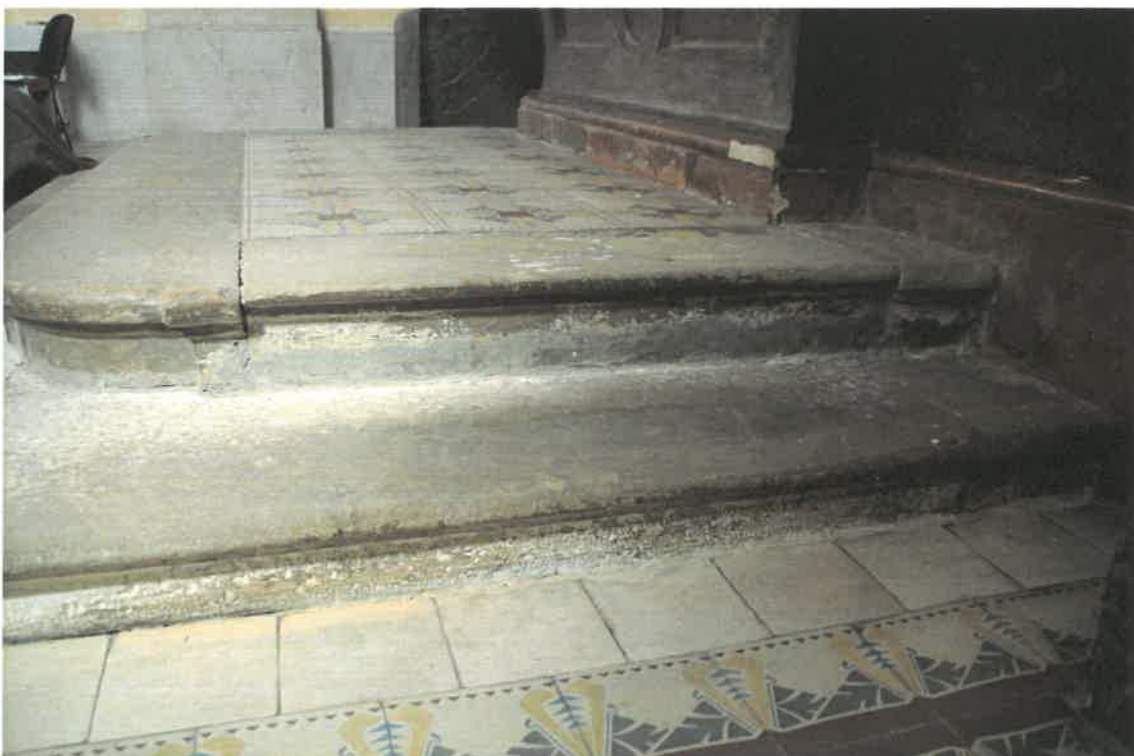
Nahoře pohled na menzu a schodišťové stupně s podestou. dole pohled z pravého boku s viditelnou opravou cementem.

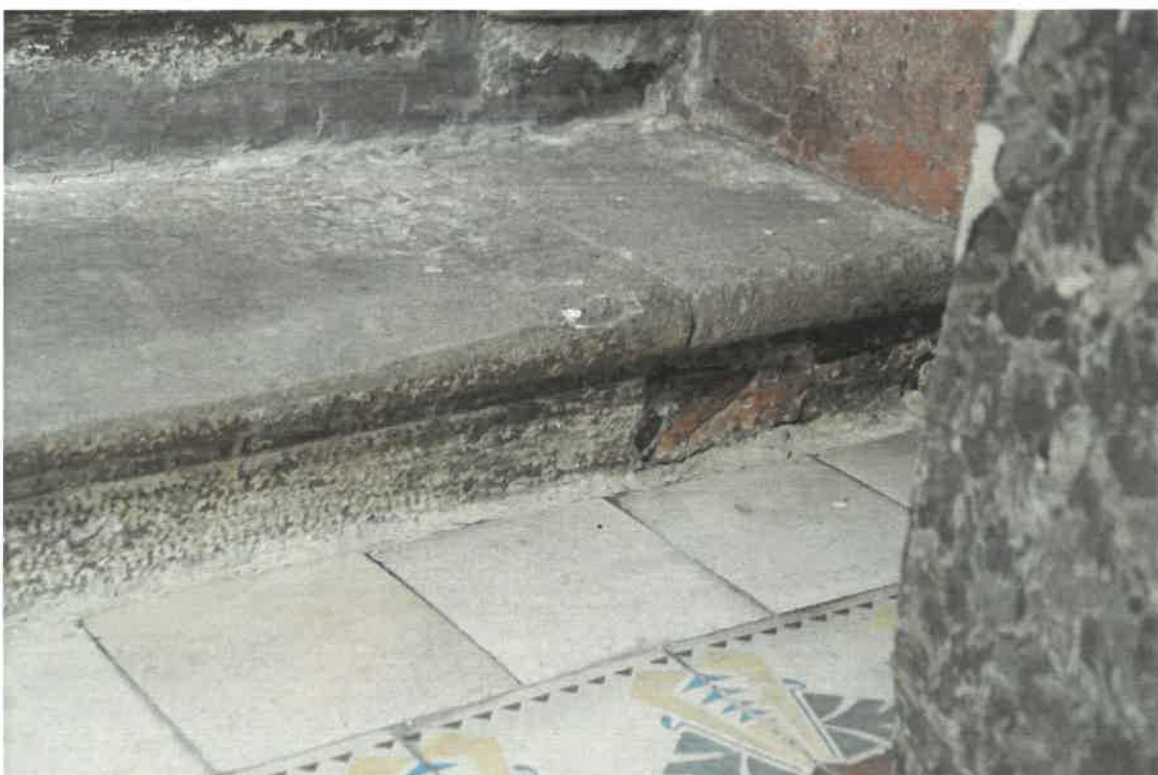
Detail pravé strany schodiště s cementovou opravou. U spodního schodu je viditelná oprava červenou cihlou nebo kamenem.

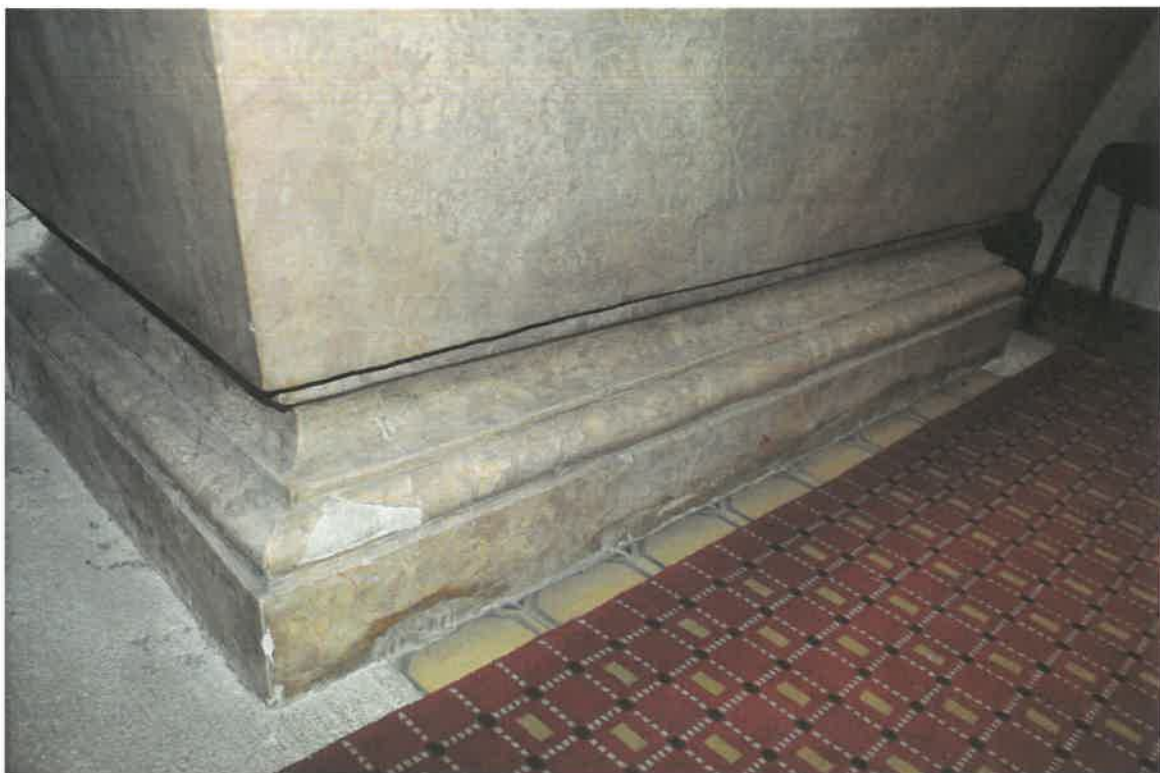
Restaurátorský průzkum - oltář Křtu sv. Augustina - nahoře celkový pohled , dole odpadlý kus vlevo na soklu, spodní okraj soklu je doplňován

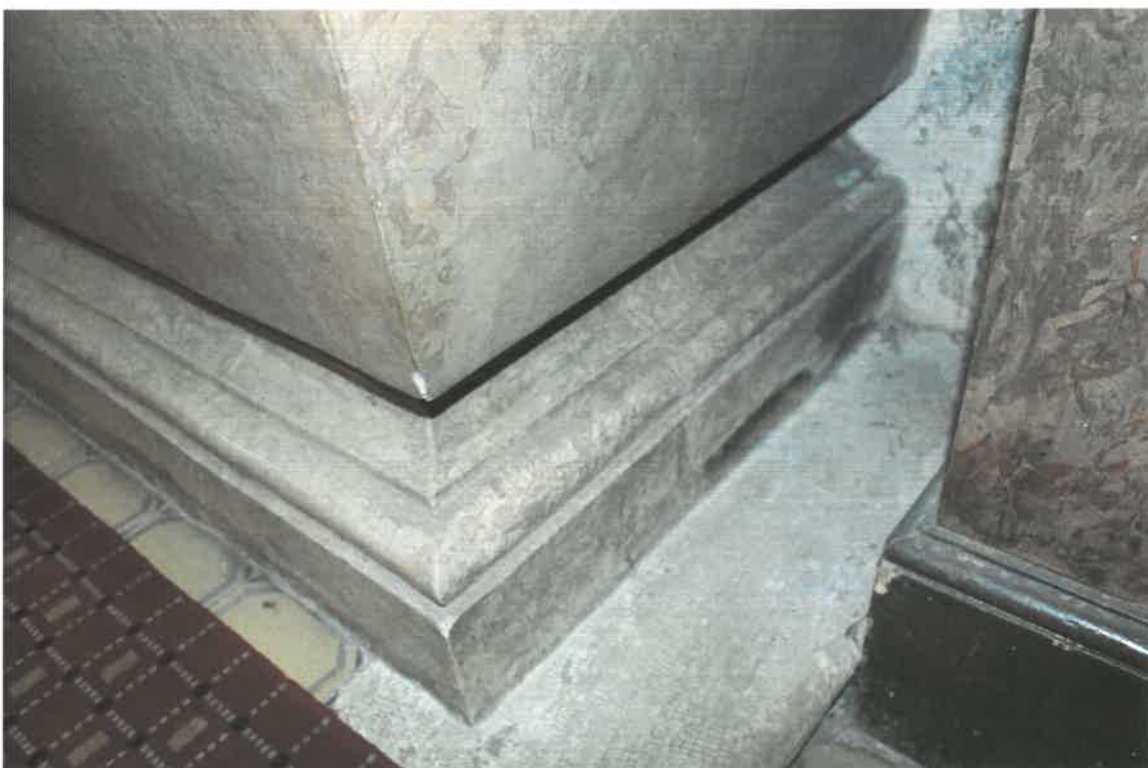
Restaurátorský průzkum - oltář Křtu sv. Augustina - nahoře levý bok, dole sokl vpravo s opravami

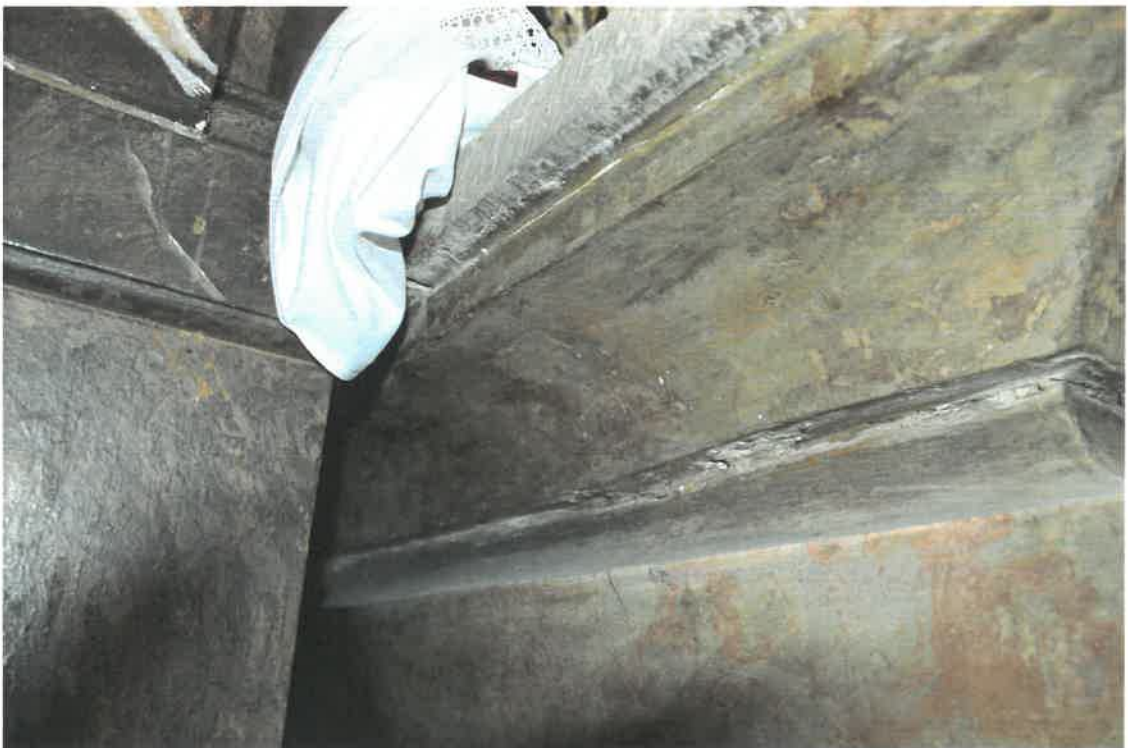
Restaurátorský průzkum - oltář P. Marie Lurdské- nahoře oprava levého boku soklu, dole viditelná oprava středové části a horizontální praskliny

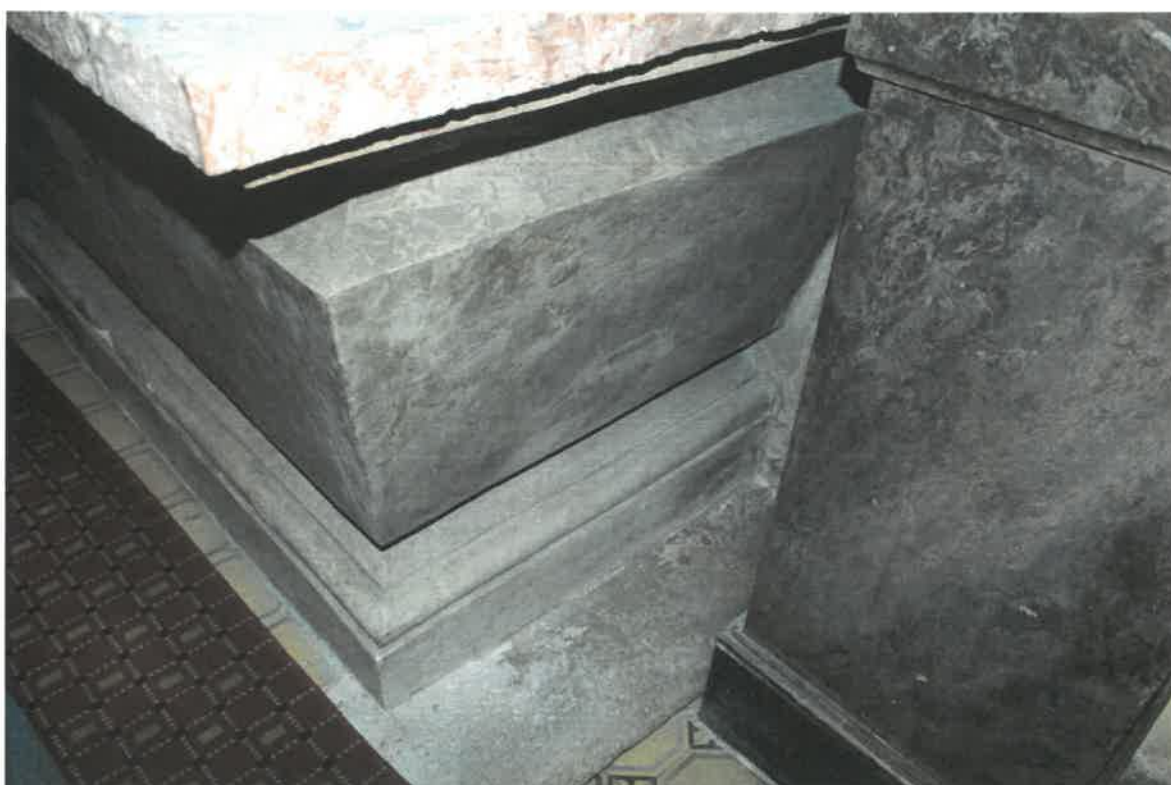
Restaurátorský průzkum - oltář sv. Rodiny - nahoře oprava velké plochy u zdi vlevo, dole poškrabaná plocha tumby vpravo
