ANKETNÍ DOTAZNÍK

k Programu regenerace městských památkových rezervací (MPR) a městských památkových zón (MPZ) ČR dle usnesení vlády č. 209/92

na rok 2020

MĚSTO JEVÍČKO
Palackého nám. 1
569 43 Jevíčko

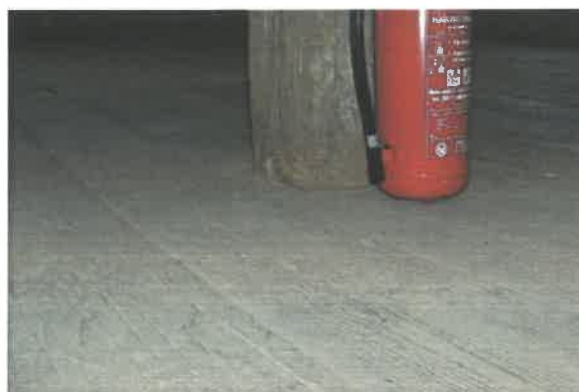
propadená podlahy u sloupu ve 2.NP

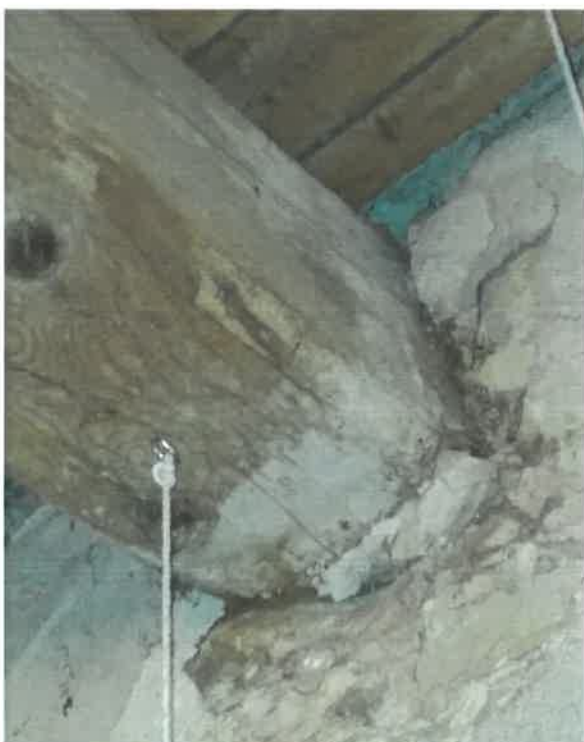
Podpůrné sloupy jsou ve většině případů vychýleny ze svislice. V některých místech v uložení zhlaví stropnic bylo zjevné poškození dřevěných prvků hnilobou a na některých prvcích zejména na sloupech bylo patrné napadení dřeva dřevokazným hmyzem. V 1.NP jsou některé stropnice v uložení na obvodové zdivo dodatečně podepřeny.

napadené zhlaví stropnic 1.NP

Hlavní práce na obnově v r. 2020: **Vzhledem k poškození dřevěných prvků hnilobou, zejména v uložení zhlaví stropnic, a k napadení sloupů dřevokazným hmyzem je doporučeno konstrukci jednotlivých pater rozebrat, napadené trámy v části nebo celé nahradit novými, zajistit funkční uložení stropnic a průvlaků na obvodové zdivo, tak aby nedocházelo v budoucnu k opětovnému napadení zhlaví. Celou sanovanou konstrukci následně opatřit ochranným nátěrem proti biotickým škůdcům a nátěr pravidelně obnovovat. Viz příloha: Stavebně technický a statický posudek Ing. Lubomíra Šmerala.**

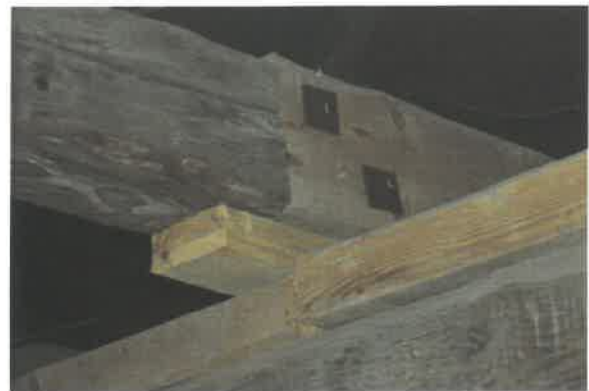
provedené opravy 3.NP

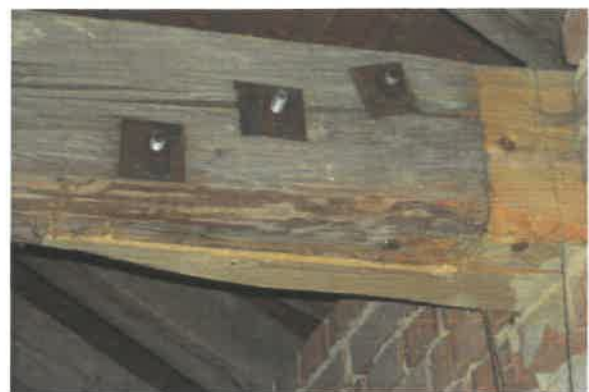
opravené zhlaví 3.NP

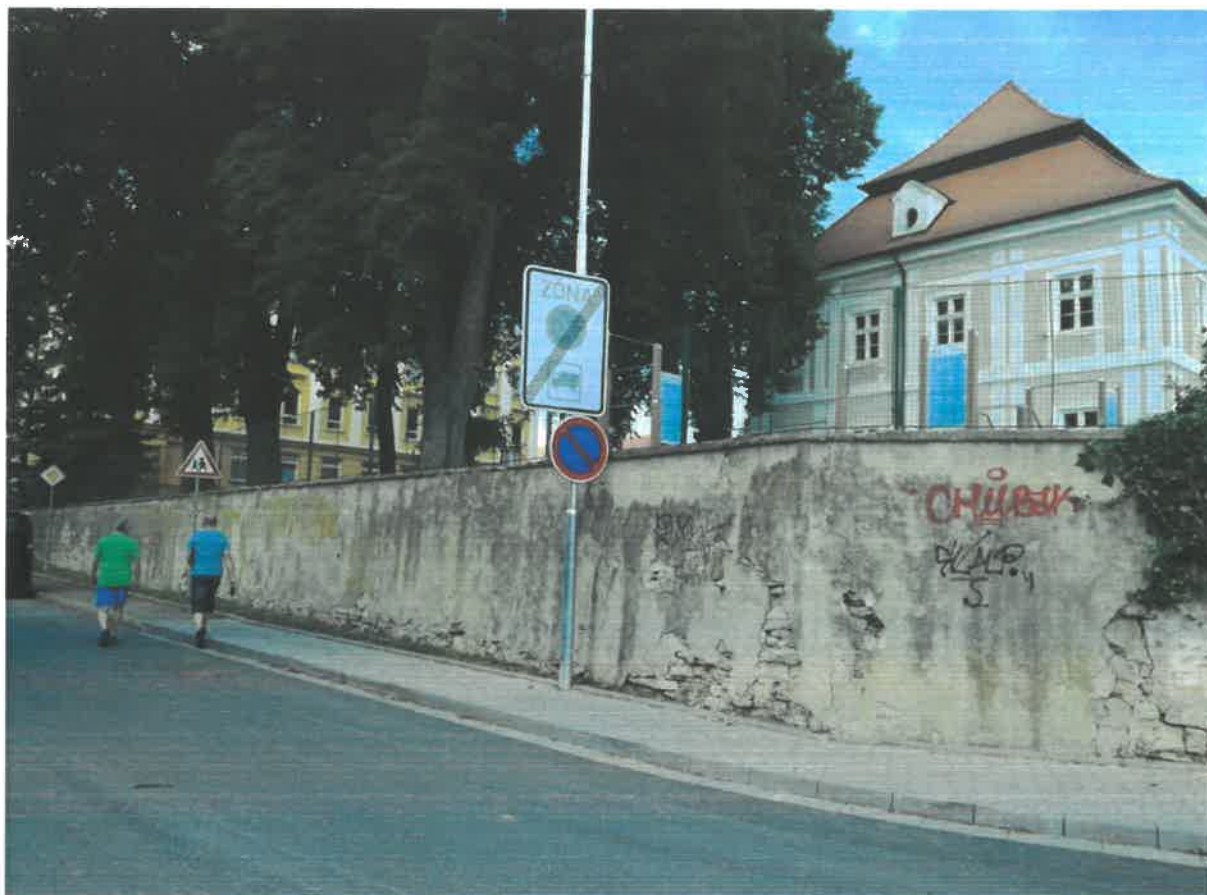
Opěrná zed' zámku před obnovou v r. 2019:

Druhá akce obnovy se týkala opěrné zdi zámku, která byla zejména ve své východní části značně staticky narušena. Vyměněno, proto bylo veškeré zvětralé opukové zdivo a nahrazeno novým kamenem v rozsahu cca 16 m³. Aby dále nepokračovala degradace povrchu a nesnižovala se nosná funkce opěrné zdi, byla komplexně obnovena omítka zdi.

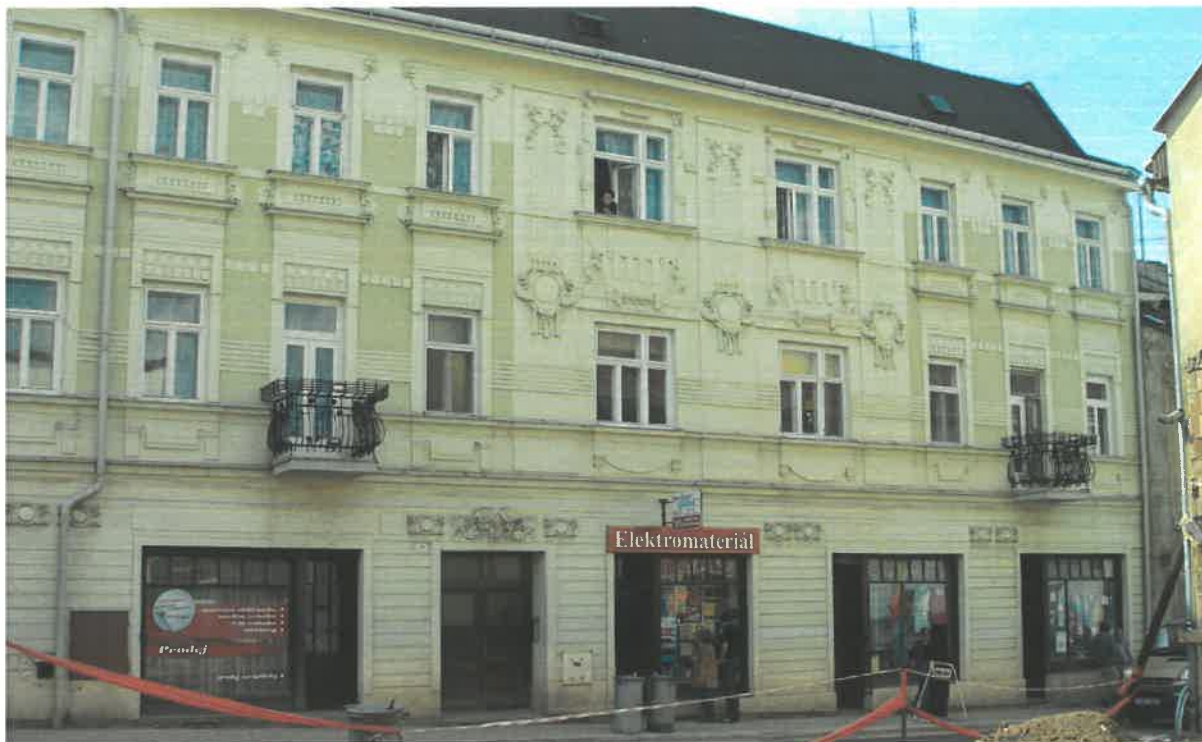
Průčelí městského domu čp. 71 před obnovou v r. 2017:

V roce 2018 byly zhotoveny nové sanační omítky včetně vrchního nátěru v soklové části městského domu čp. 71. Dále byly obnoveny větrací otvory s osazením kovaných mřížek a vyměněny nepůvodní schody a prahy ve vstupech do objektu.

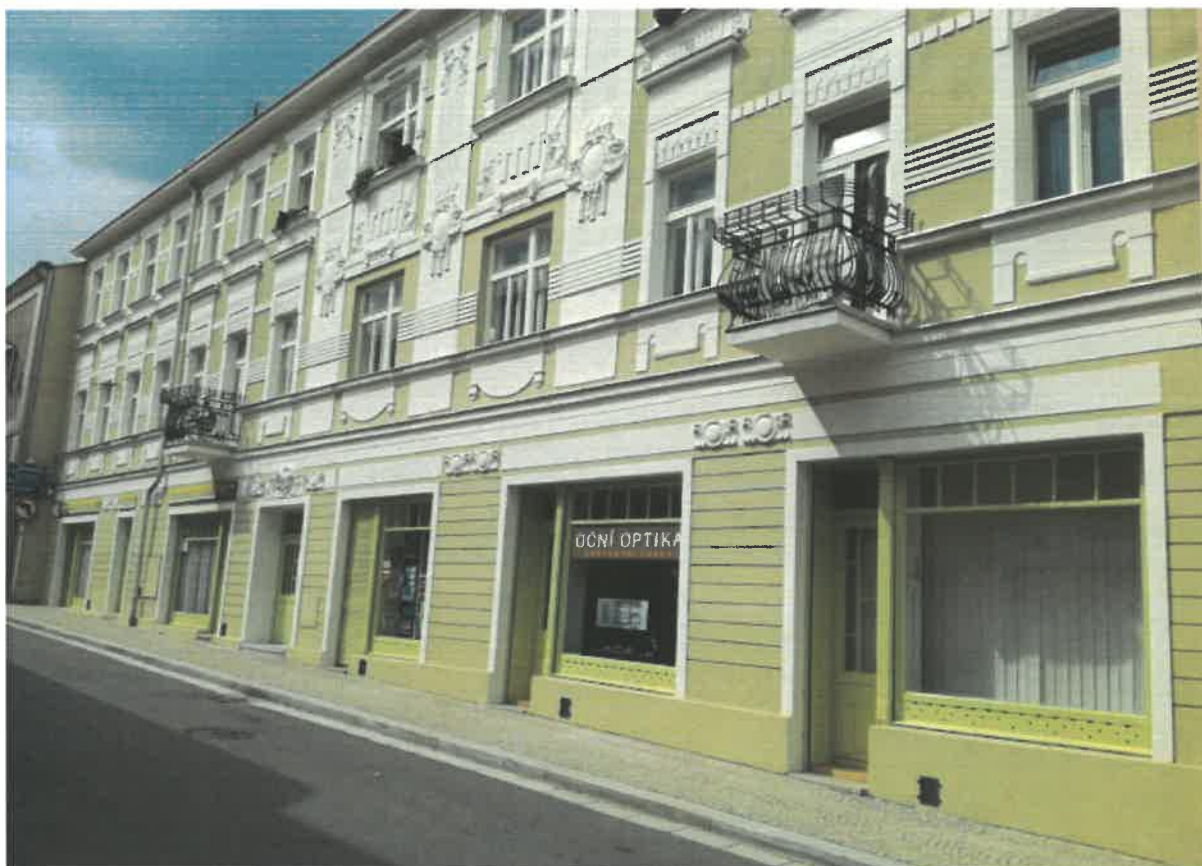
Průčelí městského domu čp. 71 po obnově v r. 2018:

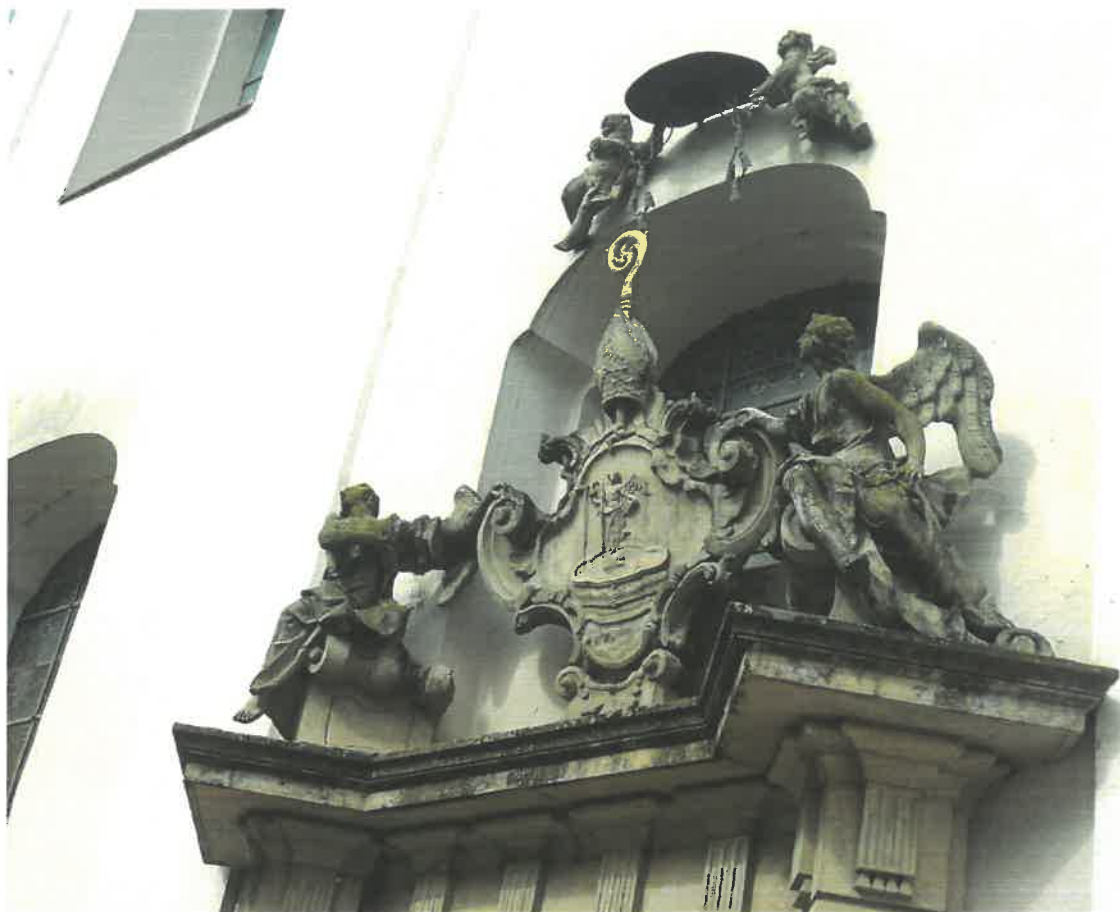
Fotografie před a po restaurování vstupního portálu v r. 2018:

Z Programu regenerace byla v roce 2018 restaurovaná sochařská výzdoba portálu kostela Nanebevzetí Panny Marie v Jevíčku. Celý portál s anděly byl očištěn od nevyhovujícího nátěru a nečistot, drobné trhliny a praskliny byly injektovány minerálními tmely, více poškozená místa (např. pravé chodidlo anděla) byla nahrazena formou výdusku. Na závěr byla provedena barevná retuš a hydrofobizace.

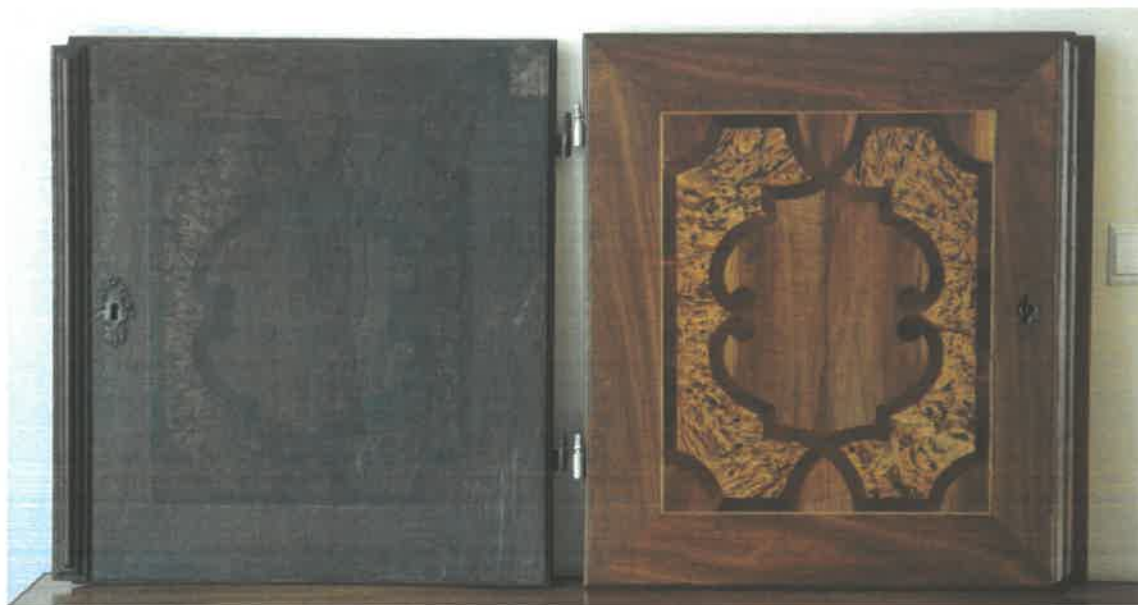
Fotografie dvířek před a po obnově:
