ANKETNÍ DOTAZNÍK

k Programu regenerace městských památkových rezervací (MPR)
a městských památkových zón (MPZ) ČR dle usnesení vlády č. 209/92

NA ROK 2023

MĚSTO JEVÍČKO
Palackého nám. 1
569 43 Jevíčko

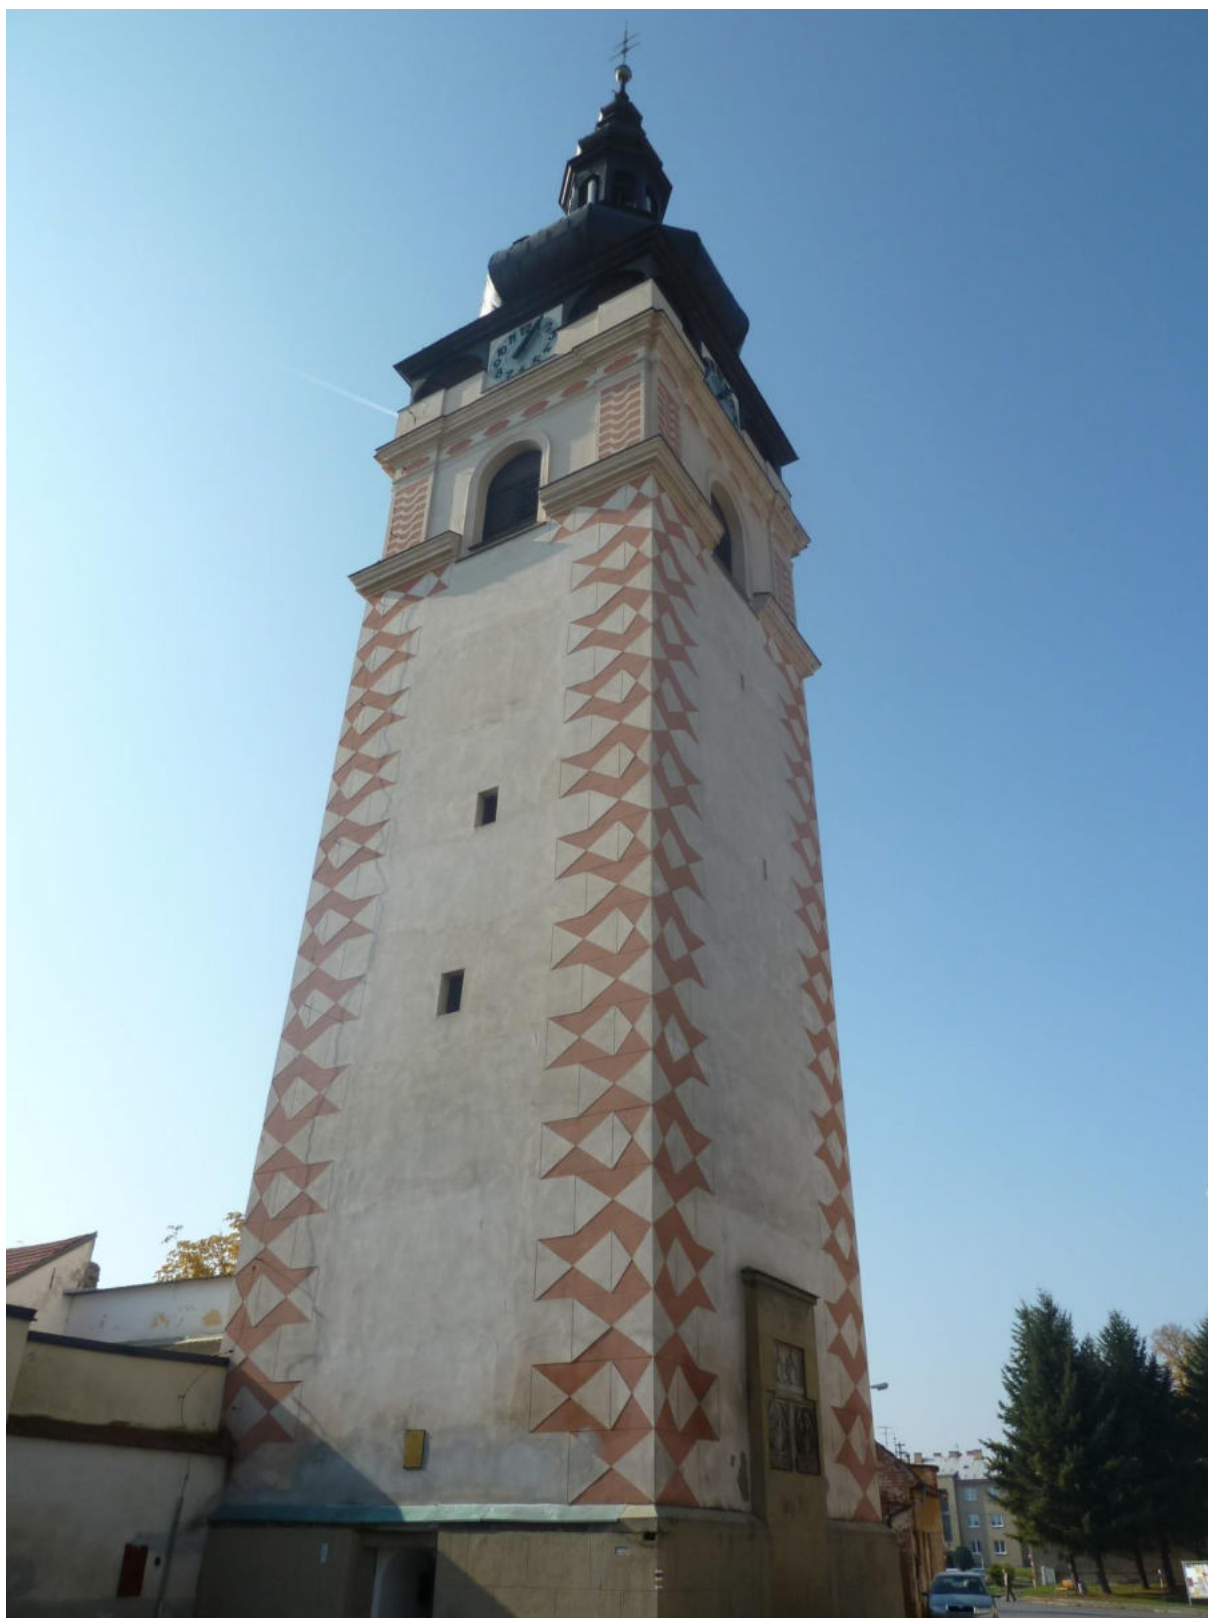
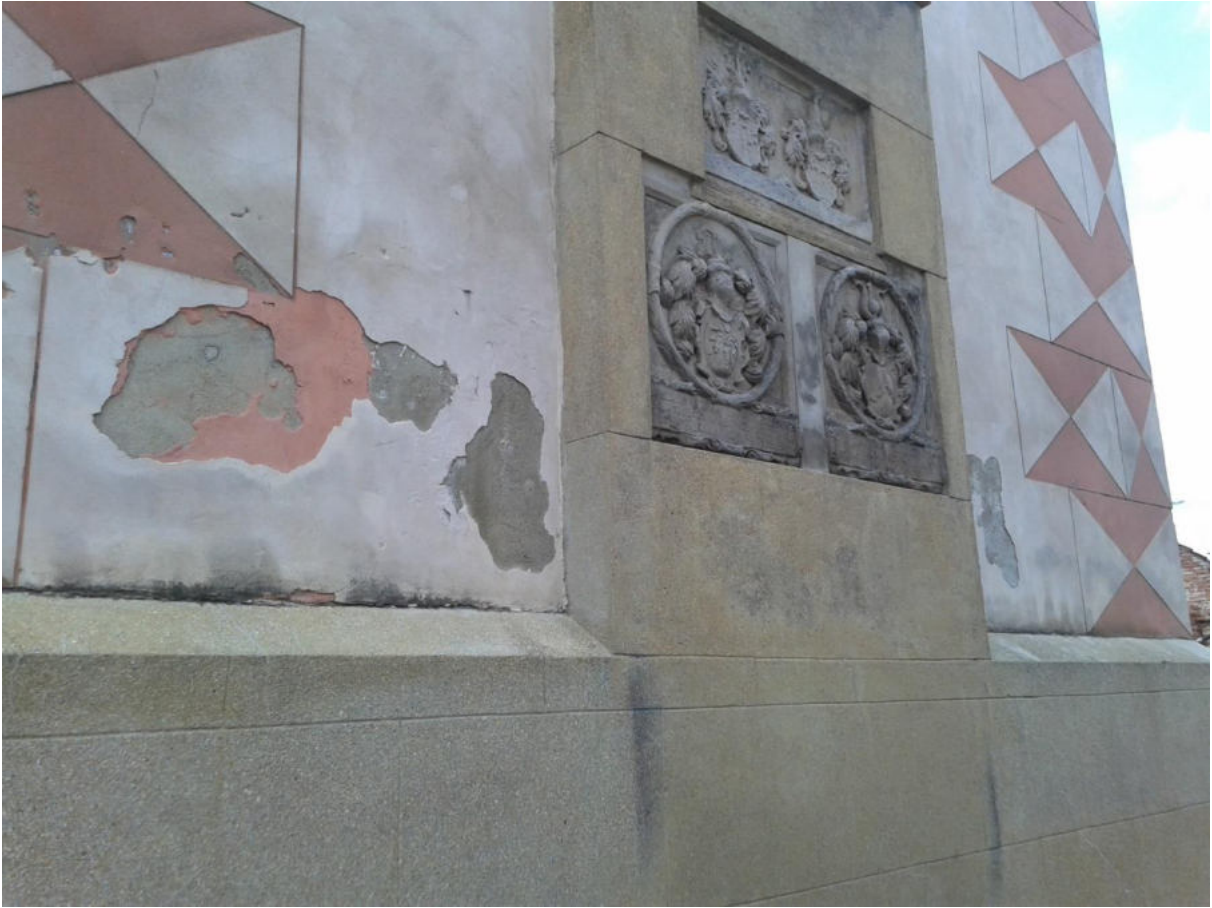
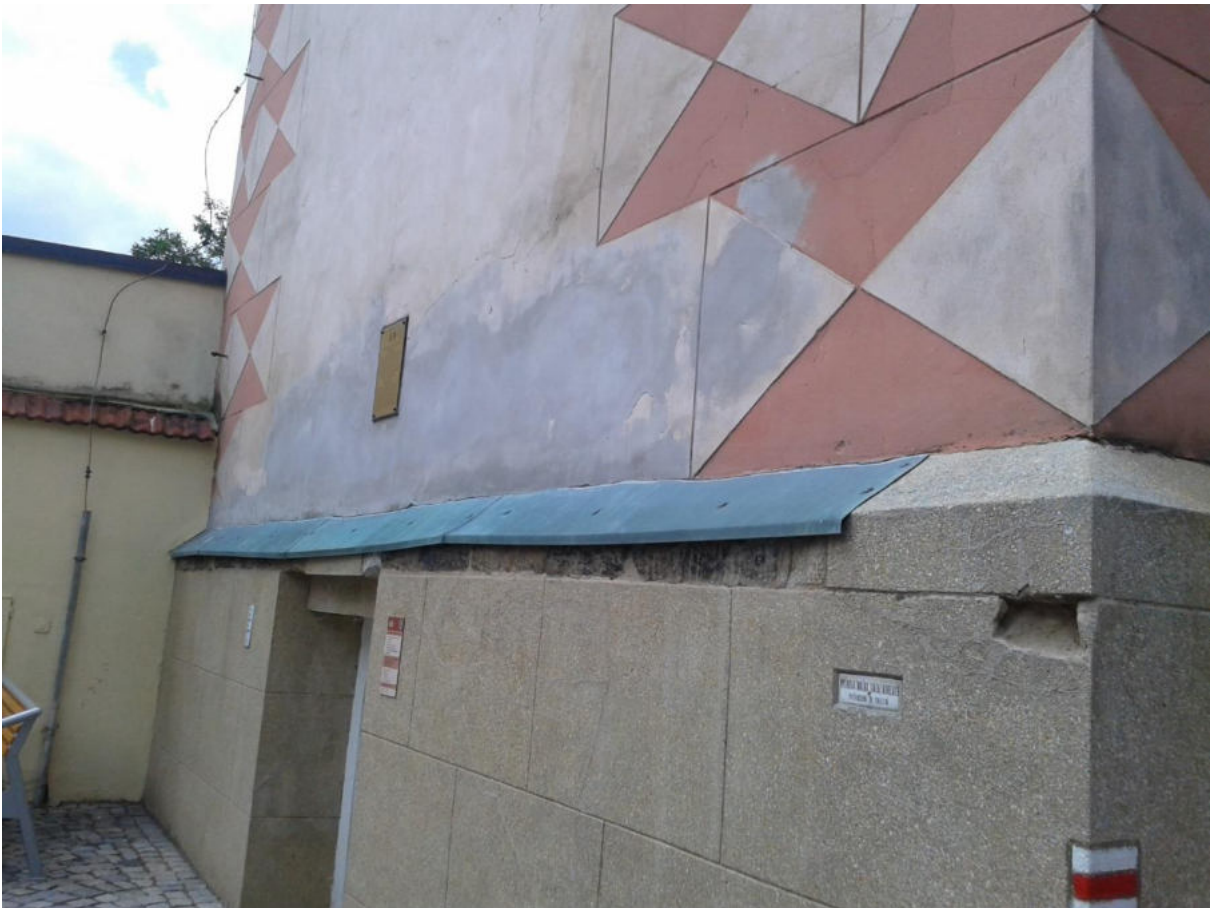
Městská věž, Komenského náměstí
(obnova venkovního pláště, restaur. práce sgrafita – psanička)

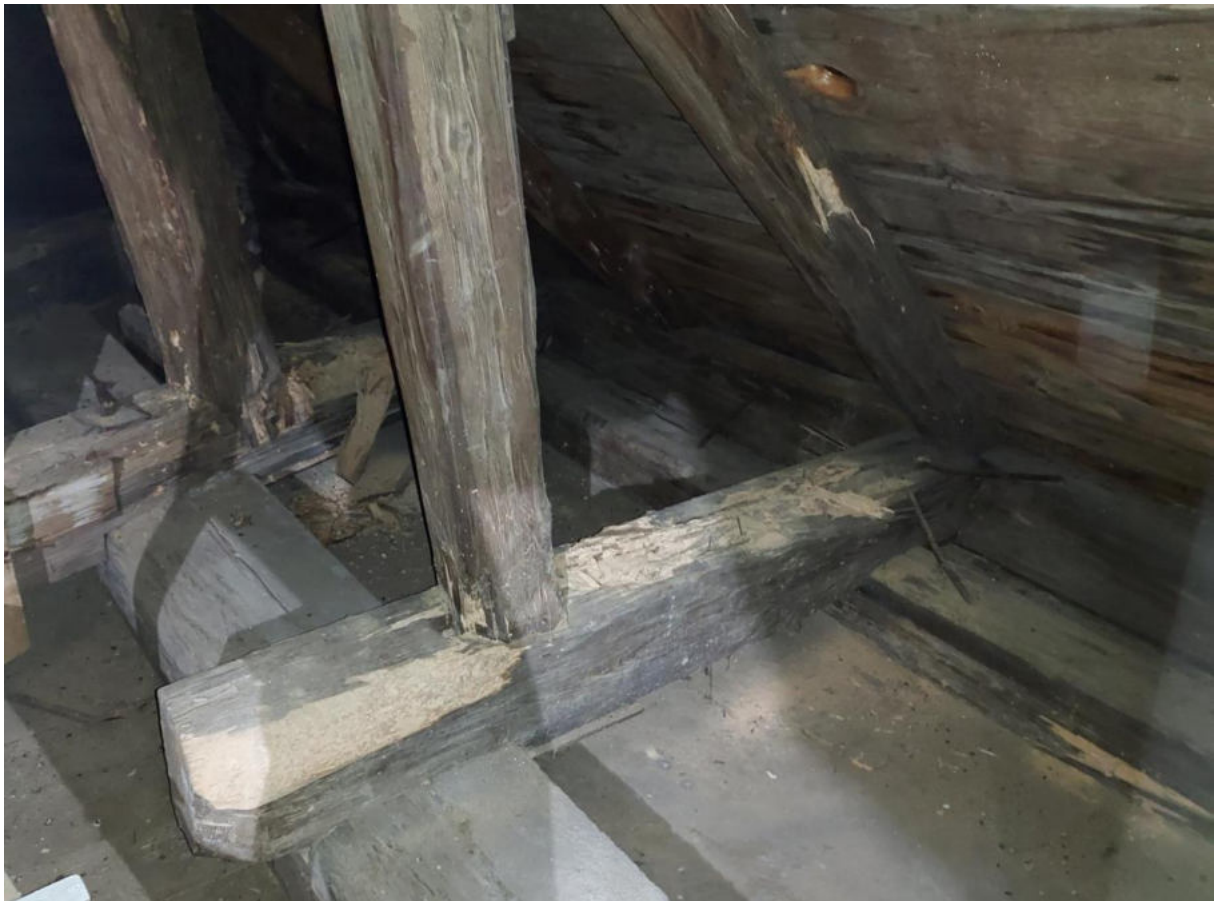
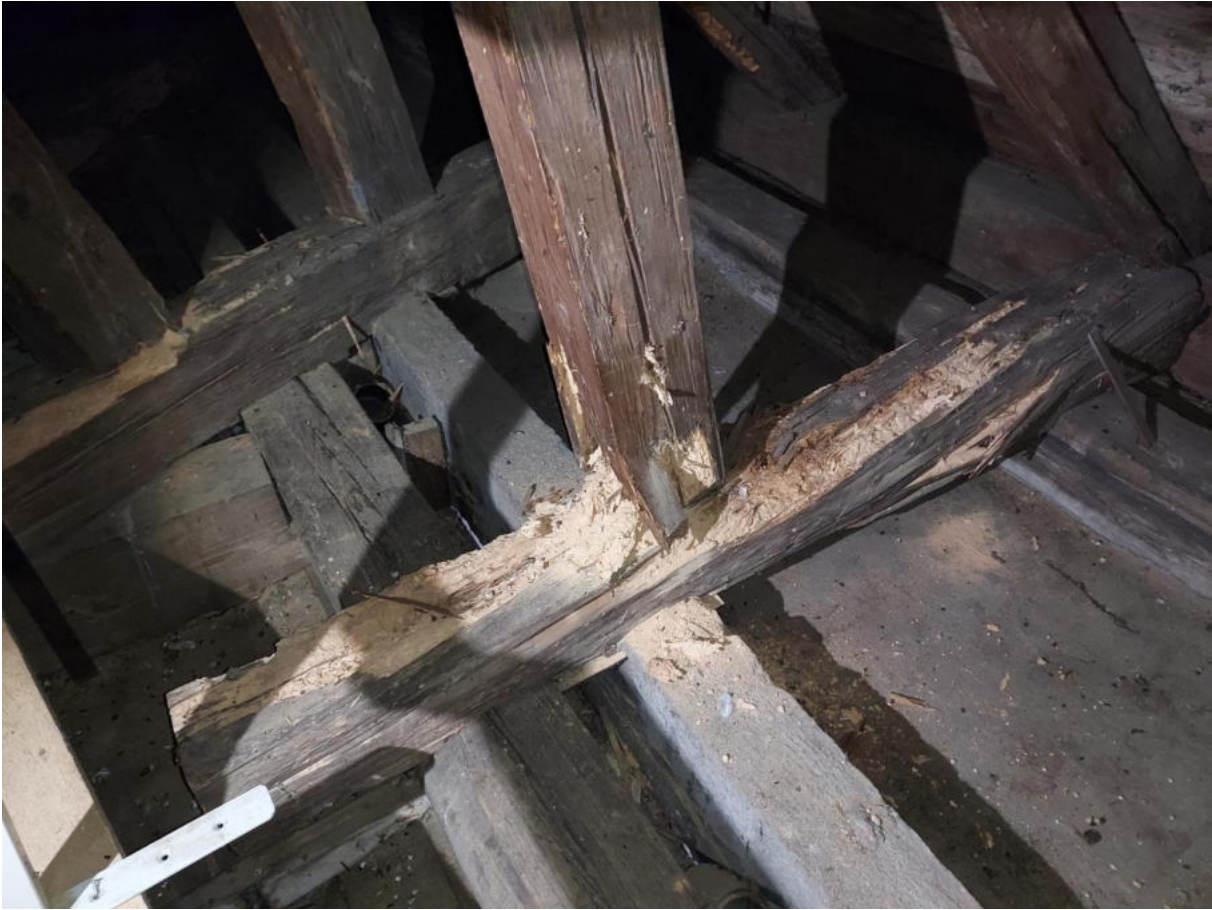
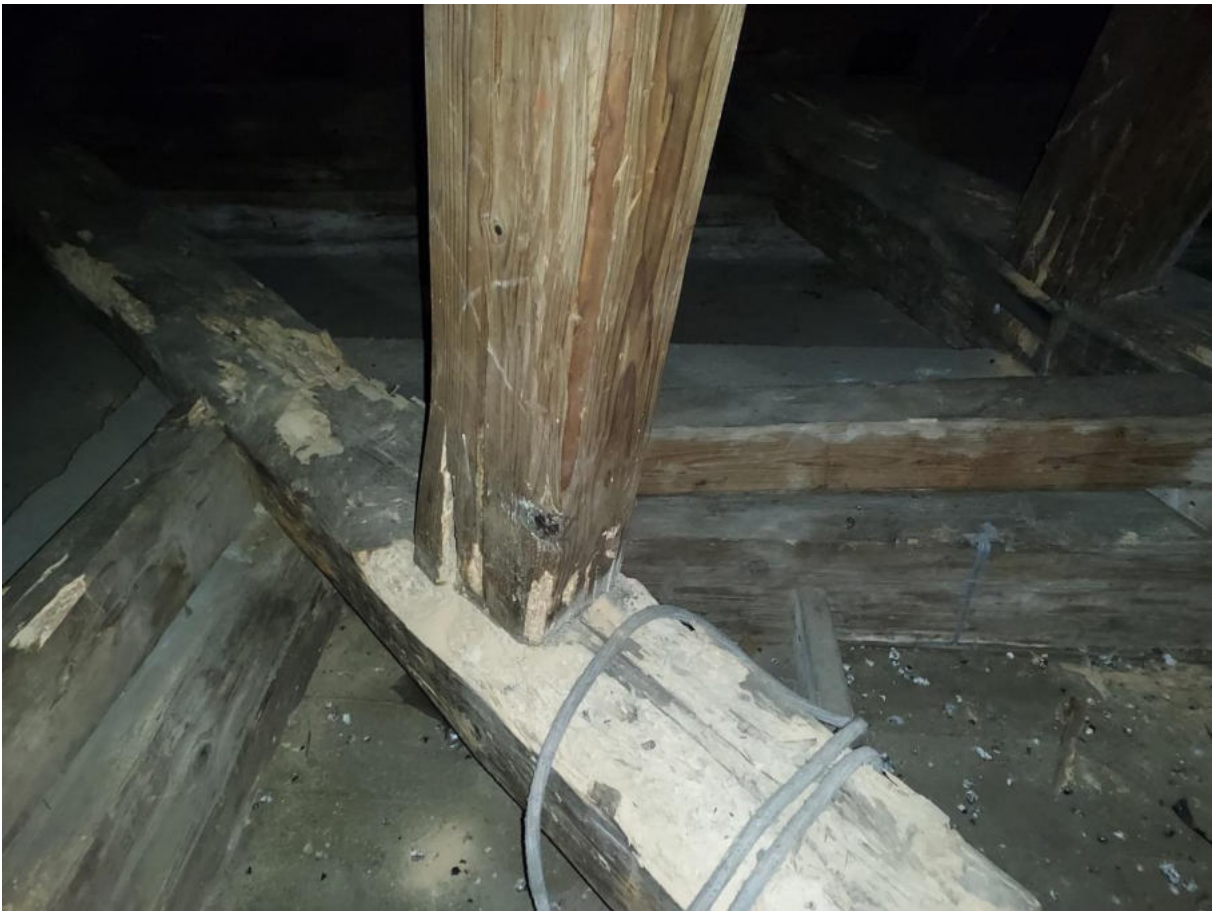
Hlavní práce na obnově v r. 2023: **Konstrukce krovu věže je velmi silně napadena tesaříkem krovovým, dále pak lokálně dřevokaznou houbou outkovkou a některým druhem ligninovorní houby. Poškozené dřevěné prvky budou nahrazeny kopií, příp. jejich části. Poté bude provedeno chemické ošetření bezbarvými ochrannými prostředky. Střešní krytina zasažená nutnými výměnami v krovu bude nahrazena za novou ve shodném provedení jako původní z měděného tabulového plechu. Viz příloha: Rozpočet od společnosti INRECO, s.r.o. – Ing. Petr Rohlíček.**

Městská věž, Komenského náměstí
(dřevokaznými škůdci napadené dřevěné konstrukce věže)

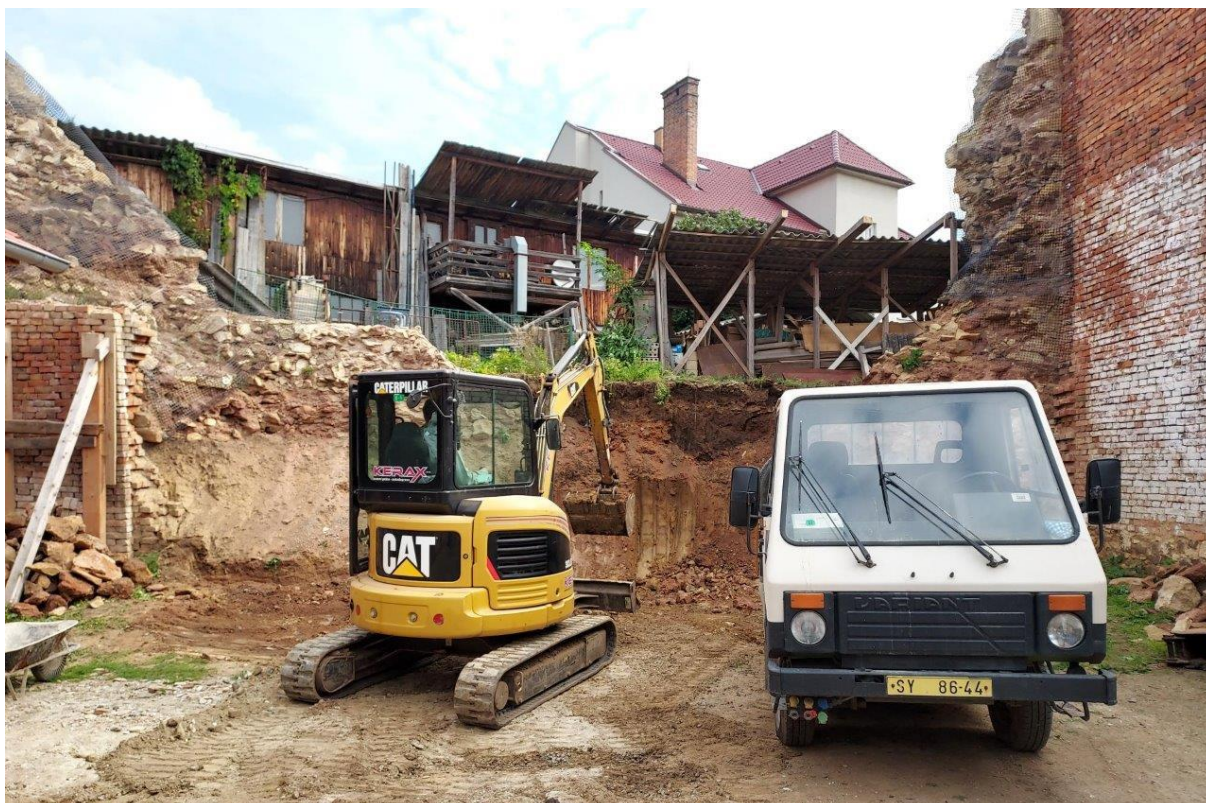
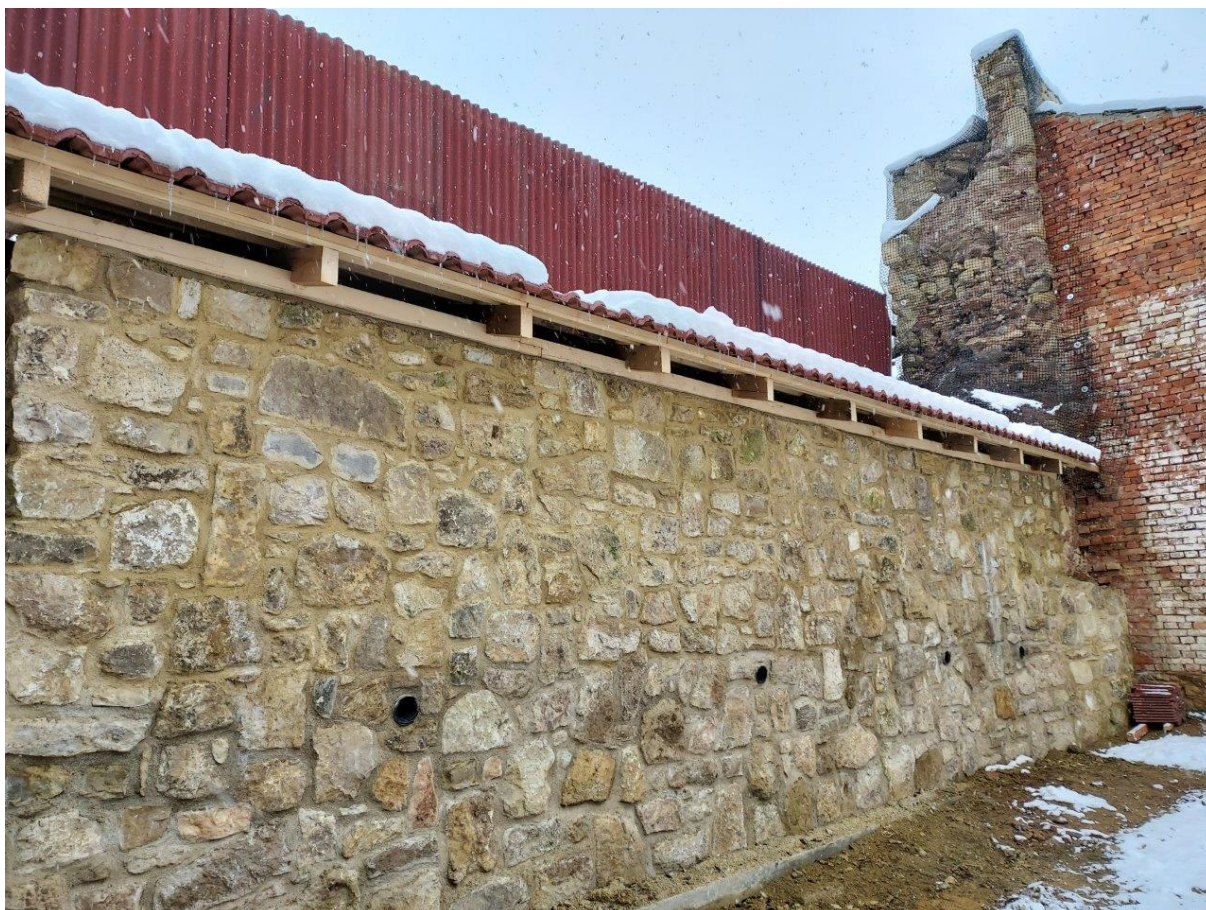
Městské hradby – úsek „E“ (ulice Okružní IV)
(realizovaná sanace hradeb v roce 2021)

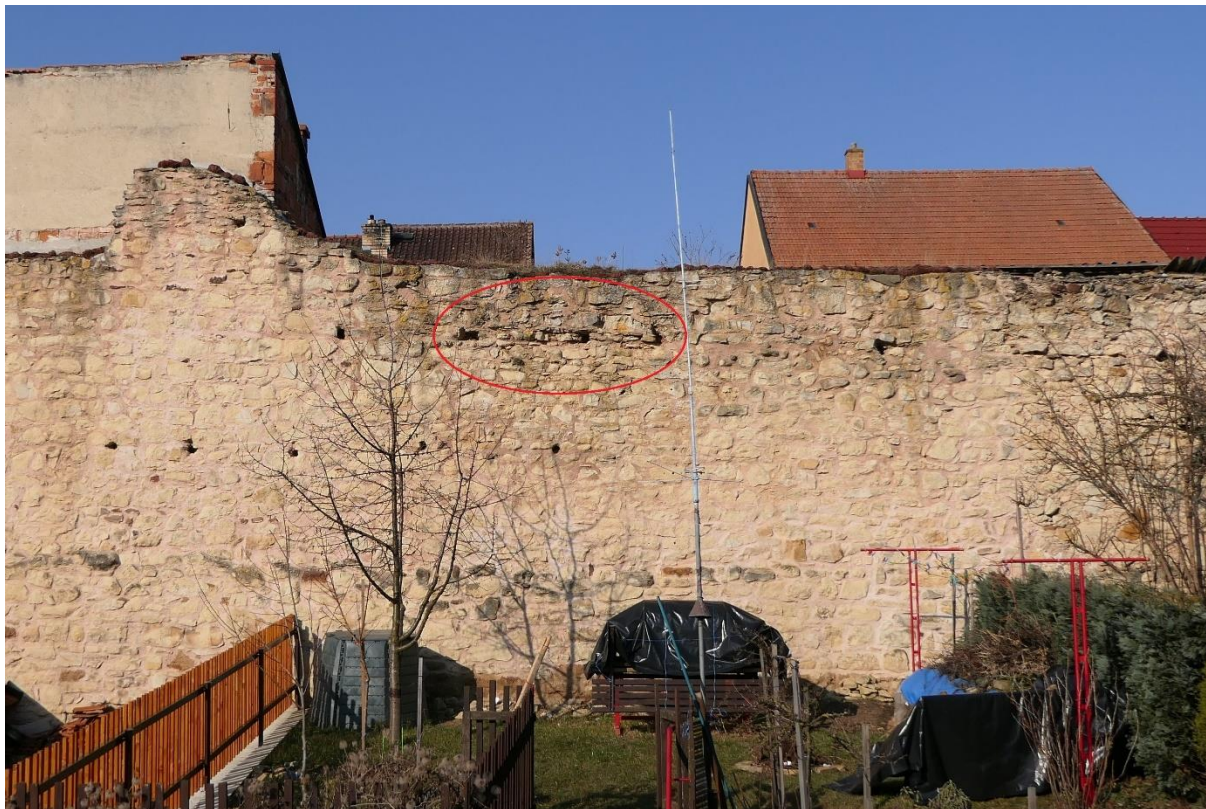
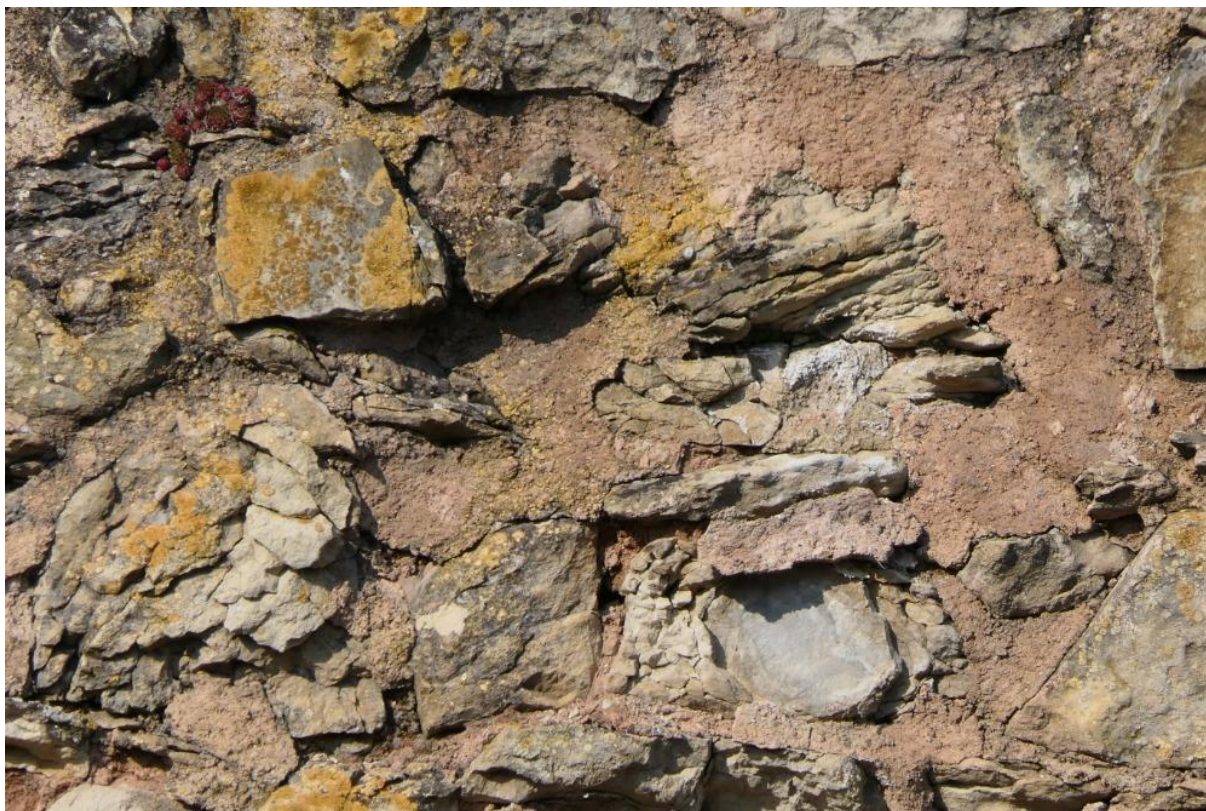
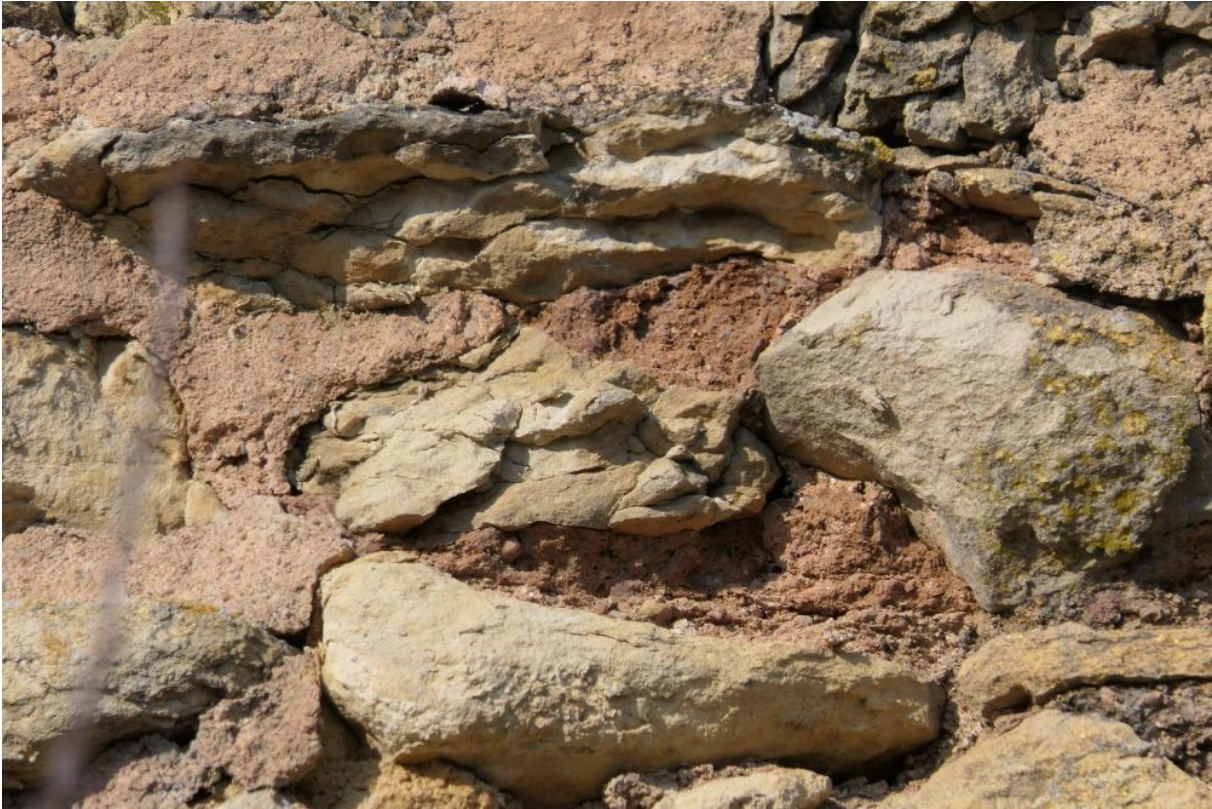
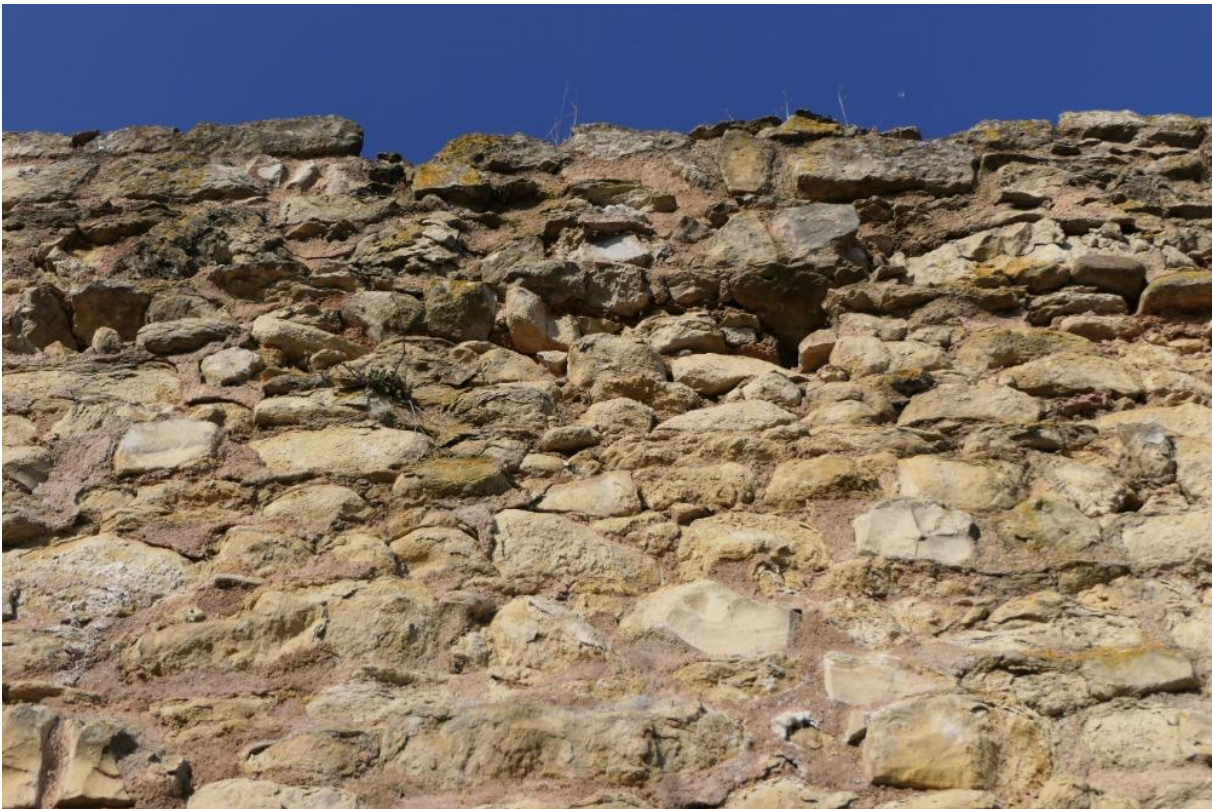
Městské hradby – úsek „E“ (ulice Okružní IV)
(uvolněné a rozvalené zdivo)

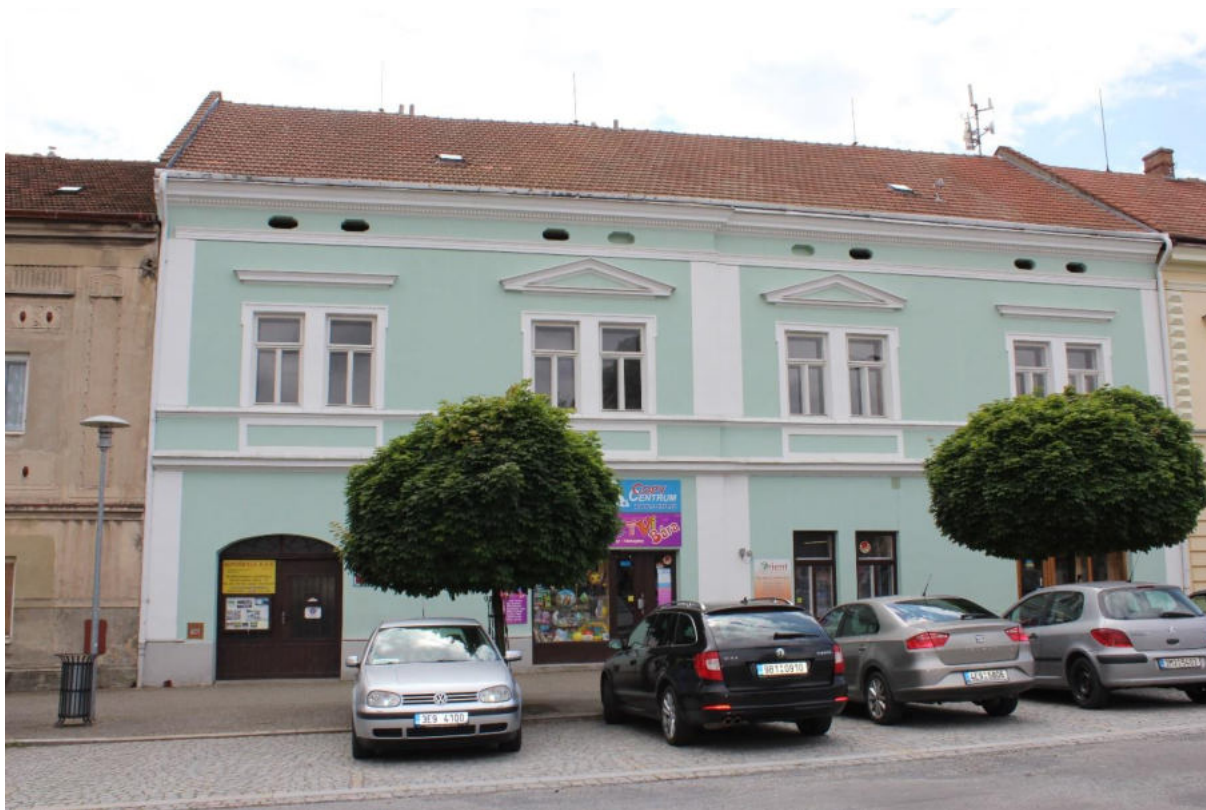
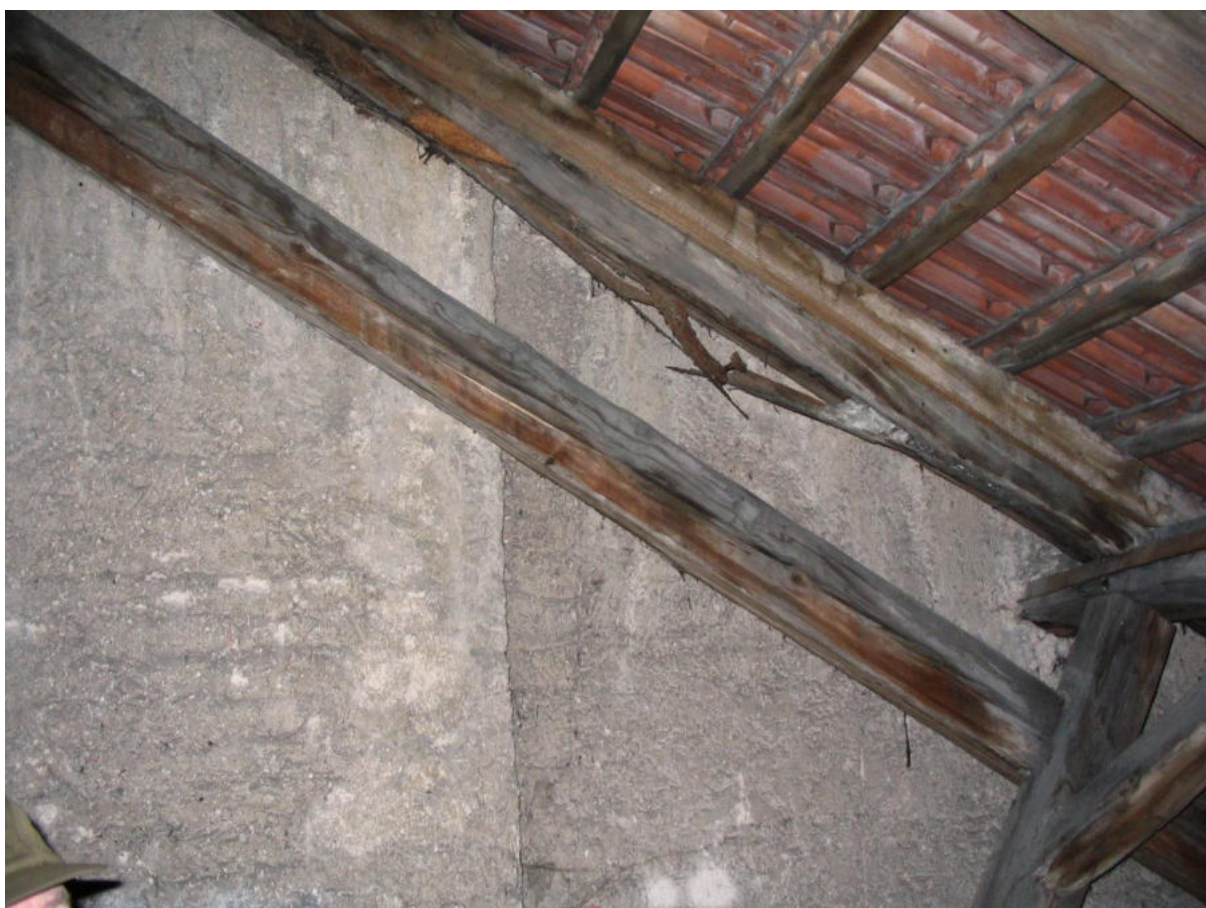
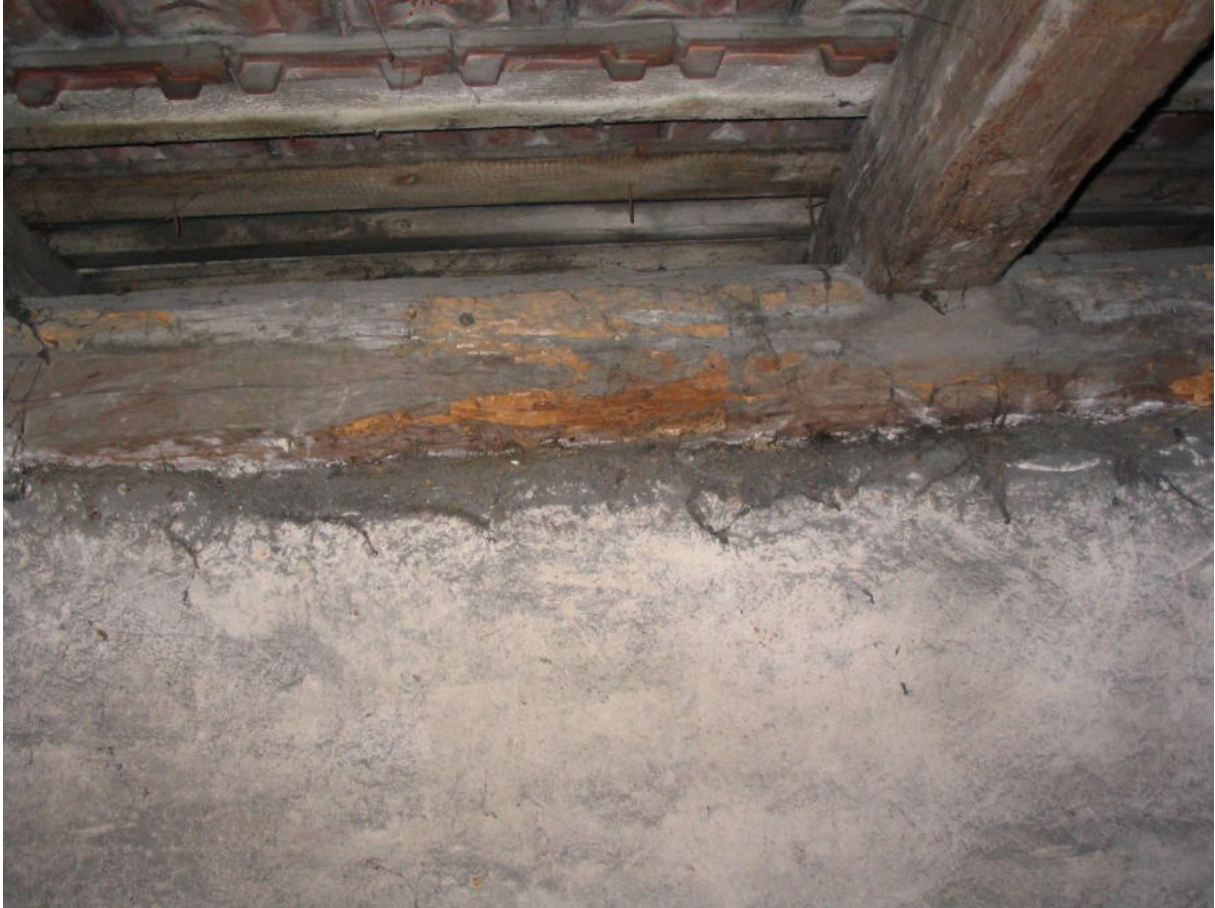
Městský dům čp. 15, Palackého náměstí
(oprava krovů – II. etapa)

- výměnu krokví plných vazeb při štítových zdech
- výměnu poškozených částí pozednic
- nahrazení statických ztrát profilů krovu novými dřevěnými příložkami – protézami
- odstranění poškozené hmoty tesařských konstrukcí oškrábáním, obroušením, oloupáním
- impregnaci všech konstrukčních prvků
- upravení styku tesařských konstrukcí se zdivem podložkami z lepenky
- výměnu lemování obou štítových zdí

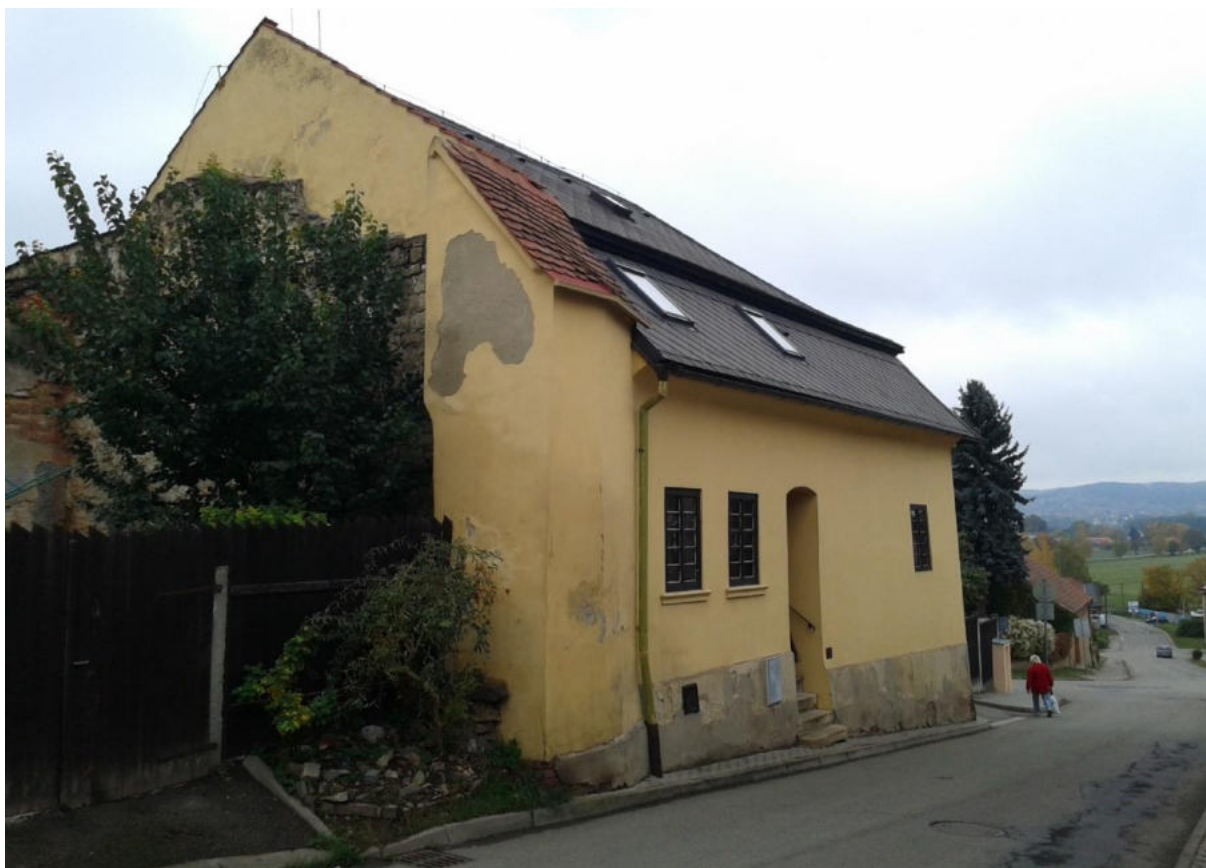
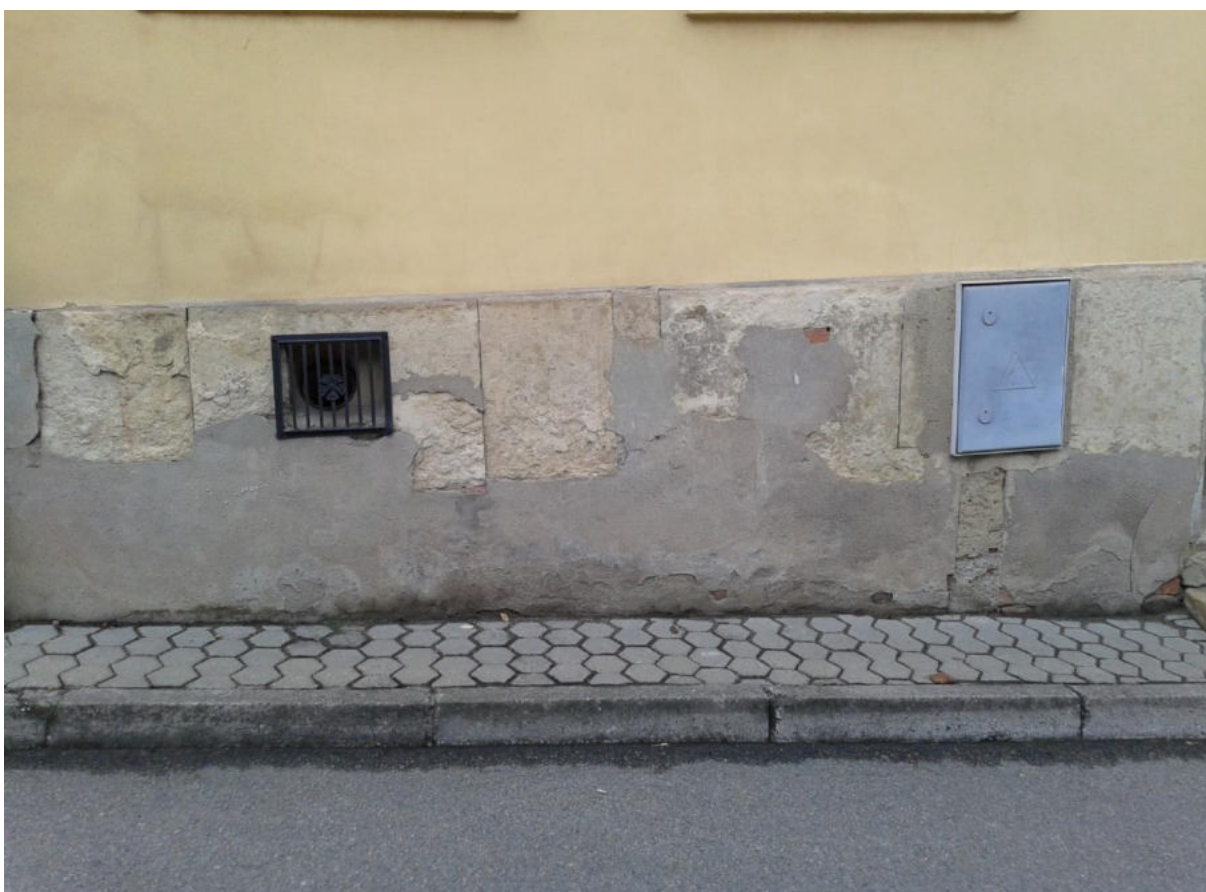
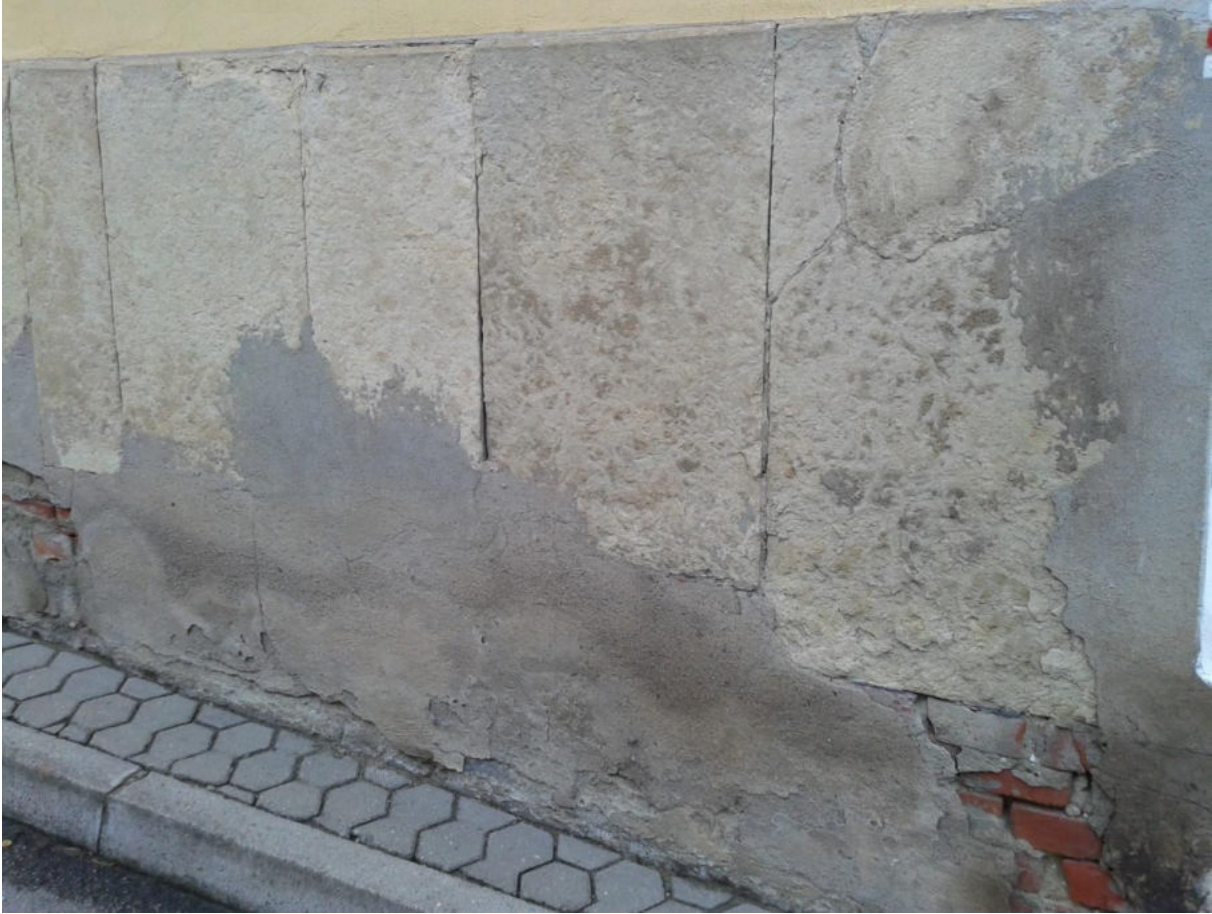
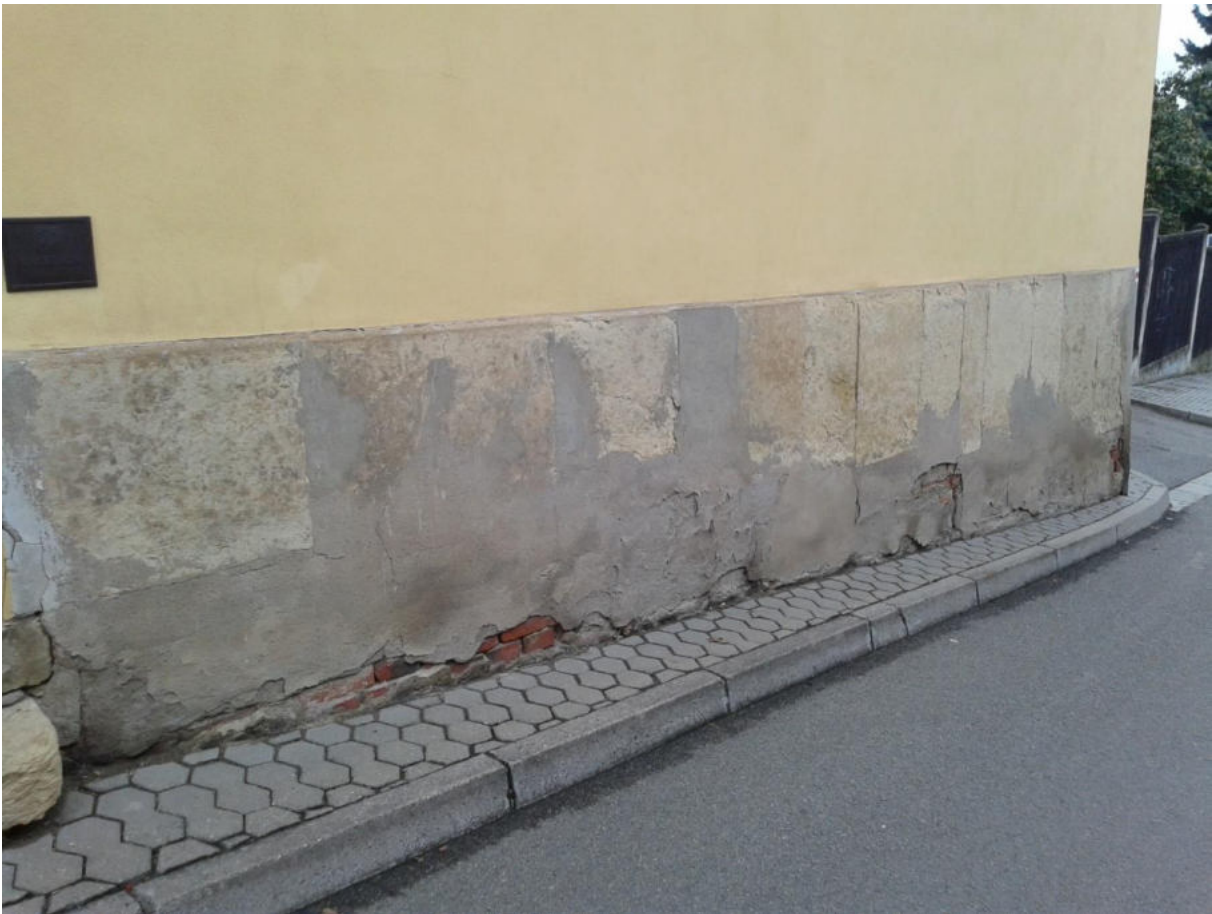
Městský dům čp. 224, ul. Olomoucká
(obnova pískovcového soklu)
