ANKETNÍ DOTAZNÍK

k Programu regenerace městských památkových rezervací (MPR)
a městských památkových zón (MPZ) ČR dle usnesení vlády č. 209/92

NA ROK 2023

MĚSTO JEVÍČKO
Palackého nám. 1
569 43 Jevíčko

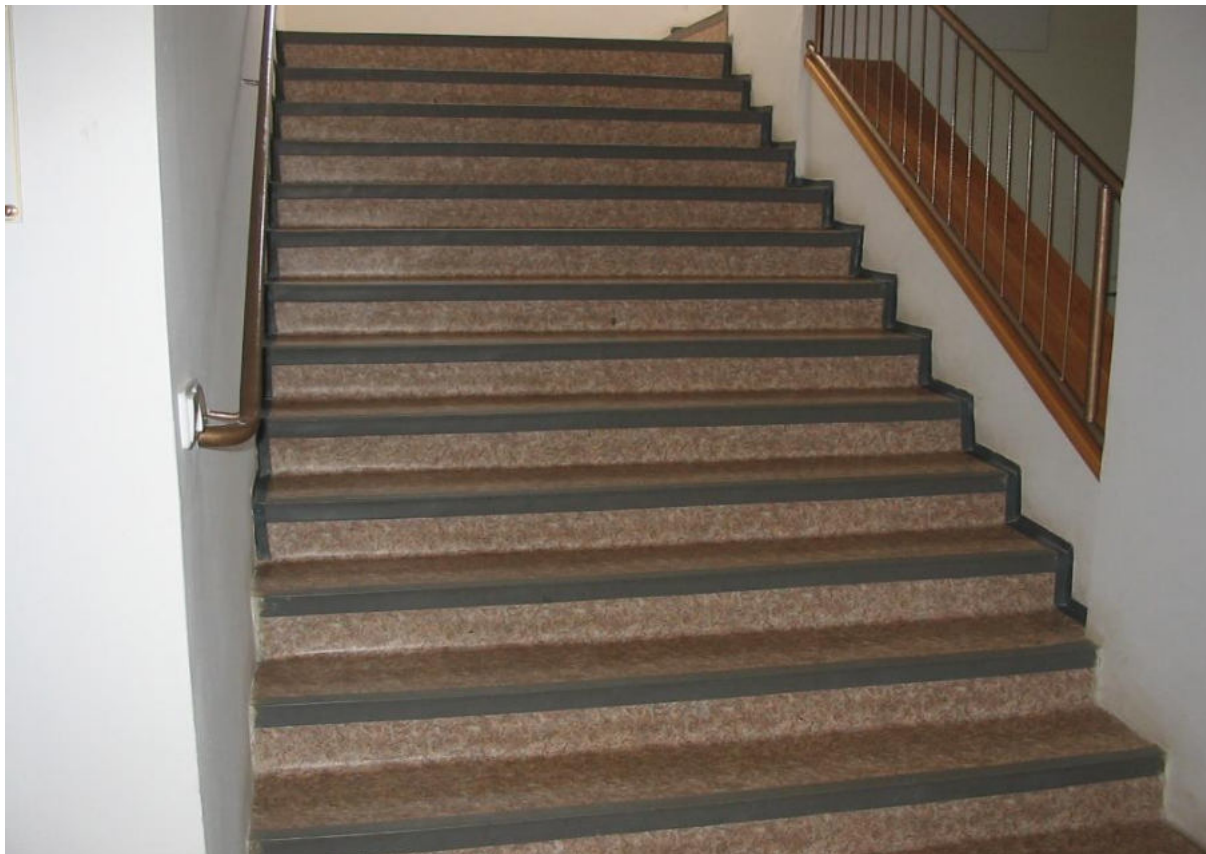
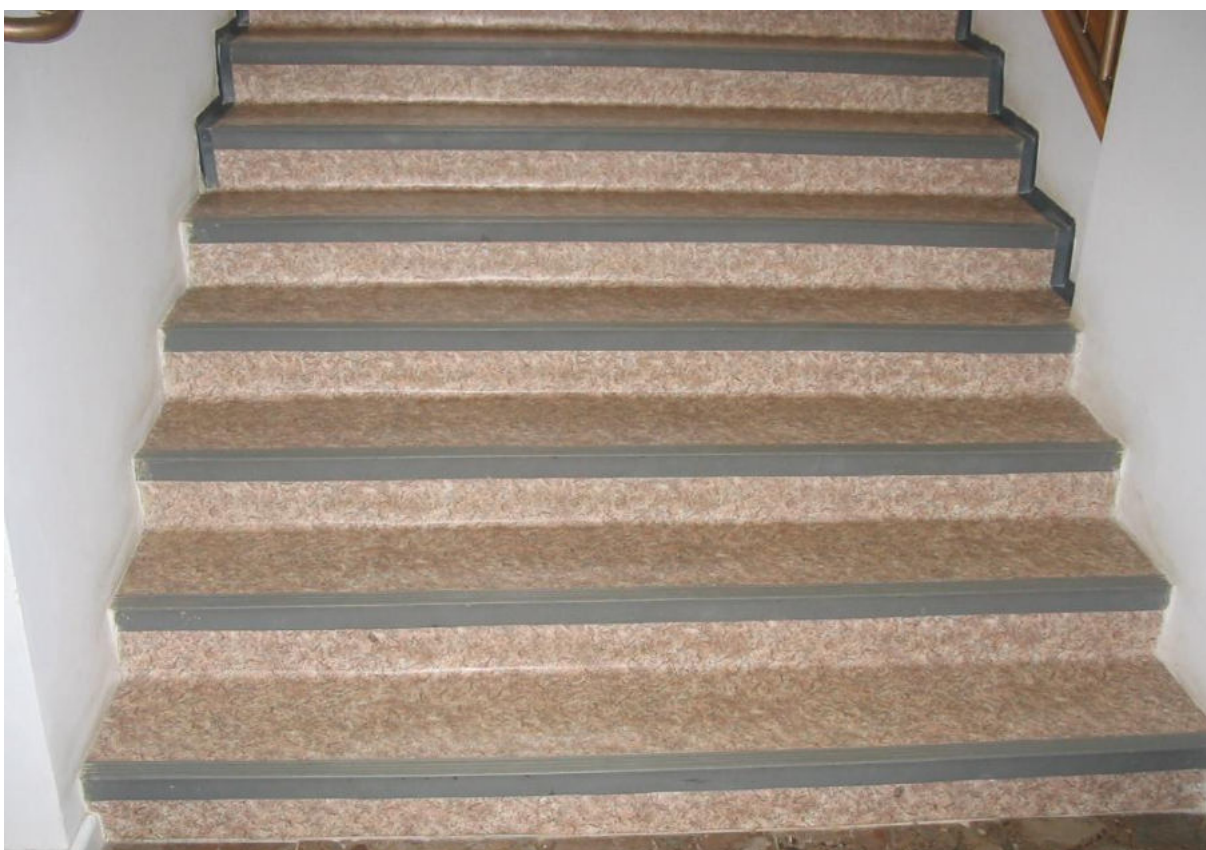
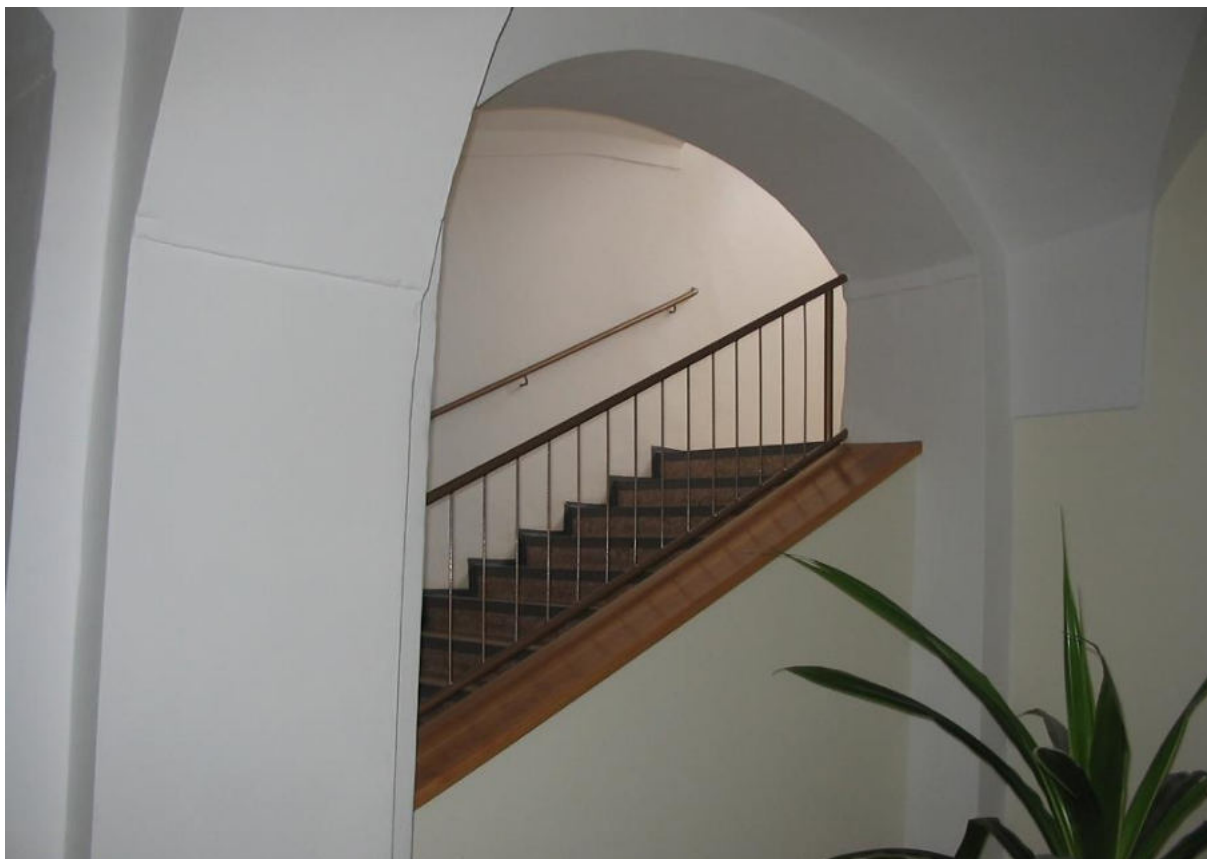
Stručná charakteristika obnovy: **Obnova vnitřního schodiště nevhodně z minulých let zakrytého PVC vč. opravy zábradlí a oddělení prostoru kaple a ZUŠ v 2. NP.**

Zámek, ul. U Zámečku
(vnitřní schodiště - nevhodné PVC vyměnit za dřevěné schodnice)

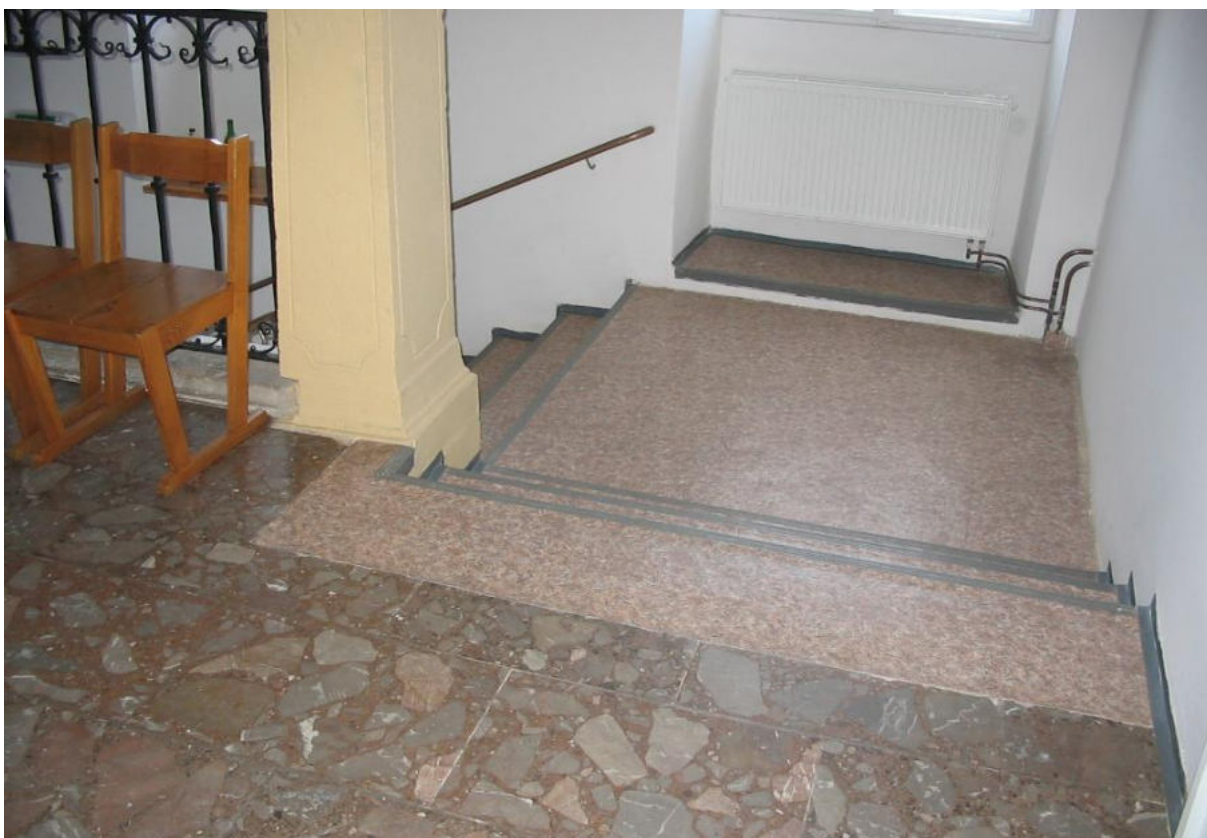
Zámek, ul. U Zámečku

(nevhodná část zábradlí - foto nahoře nevhodné trubkové, foto dole část původního zábradlí)

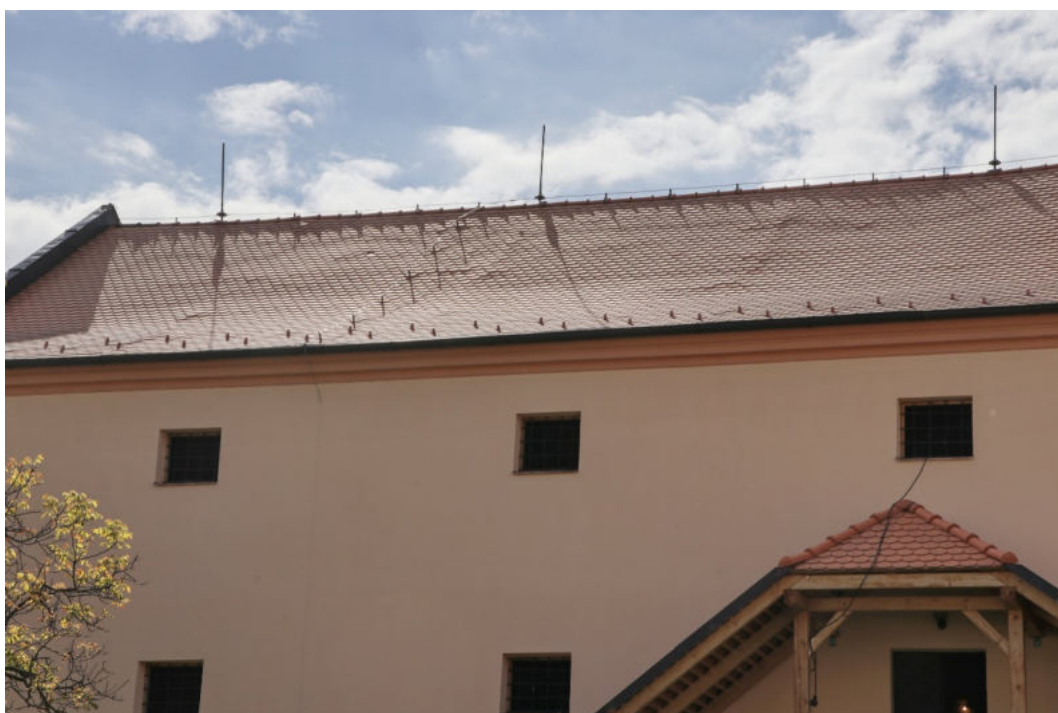
4. *Deformace střešní roviny a stav krytiny z keramických tašek bobrovek.*

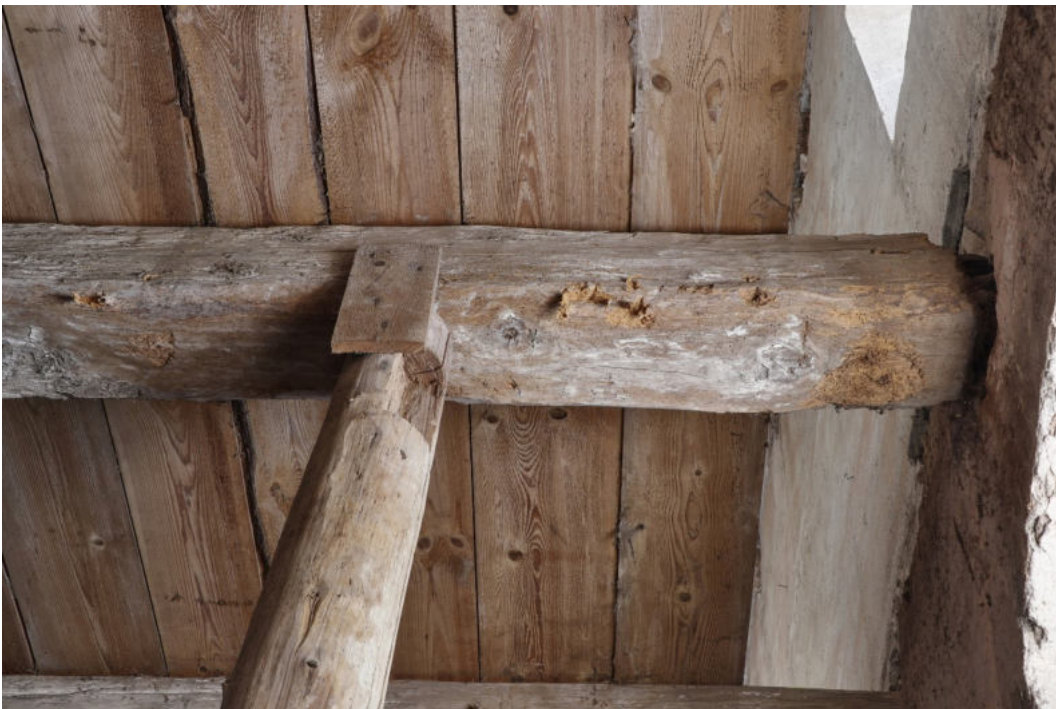
Ze stop na omítkách je patrné, že na zazděná zhlaví stropních trámů dlouhodobě působila zvýšená vlhkost obvodového zdiva. Příčinou byla dešťová voda pronikající přes fasádu a nechráněné okenní otvory při dešti hnaném větrem, a to zejména ze západní strany. V posledním podlaží do zdiva pronikala dešťová voda z poškozené střešní krytiny. V přízemí se na celkové zvýšené úrovni vlhkosti podílí i vodní pára, pronikající z podloží.

8. Konec stropního trámu nad 1. NP u západní obvodové zdi, silně napadený dřevomorkou (ve zdi) a červotočem.

- Trámy s poškozenými zhlavími a zdravou částí uvnitř půdorysu sanovat odříznutím a protézováním poškozených konců. Takto budou opraveny pravděpodobně všechny stropní trámy nad 2. NP. S výhodou bude zřejmě možné využít

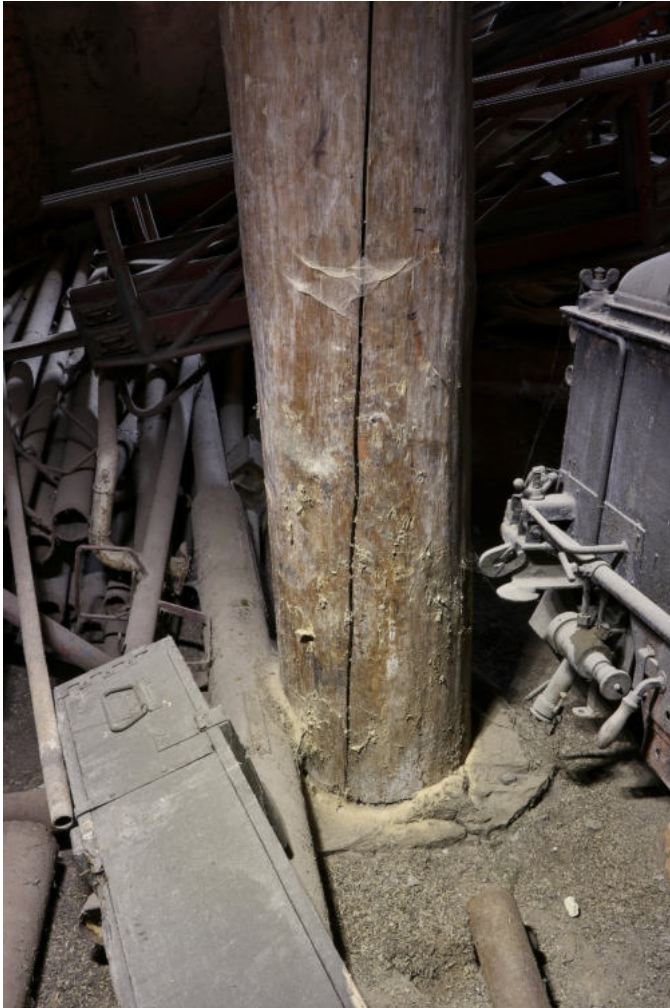
Sloup v jižní části půdorysu je svým dolním koncem zabořen do stropního trámu nad 1. NP, který je silně poškozen červotočem. Pokles sloupu vyvolává výraznou deformaci navazující části podélného průvlaku a stropu nad 2. NP i dále nad 3. NP. Jižní sloup a navazující část průvlaku jsou poškozené červotočem. Zazděná zhlaví stropních trámů jsou silně poškozena dřevomorkou a červotočem. Podél západního průčelí jsou napadeny veškeré trámy a souvisí to jistě s dlouhodobým působením vlhkosti ve zdivu s fasádou smáčenou deští hnanými západními větry a deští pronikajícími do nechráněných okenních otvorů bez výplní. Konce stropních trámů podél východního průčelí jsou napadeny rovněž ve velkém množství, ale s poněkud menší intenzitou. Dřevo stropních trámů ve vnitřních částech půdorysu je zdravé.

9. Spodní část jižního sloupu v 1. NP silně aktivně napadená červotočem.

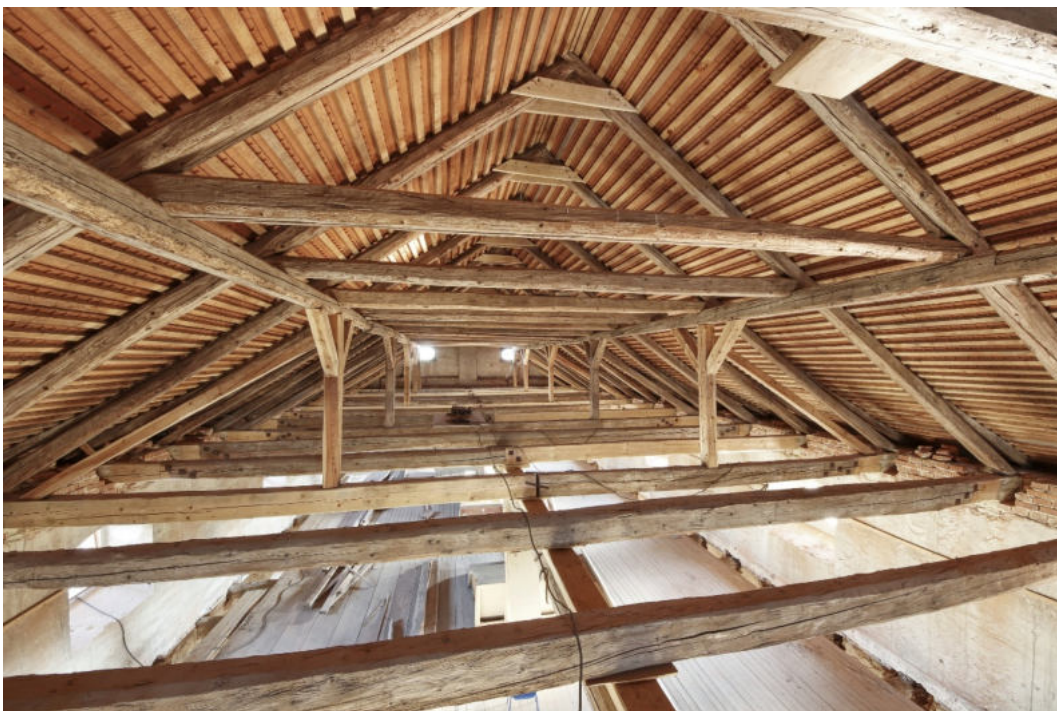
24. Konstrukce krovu

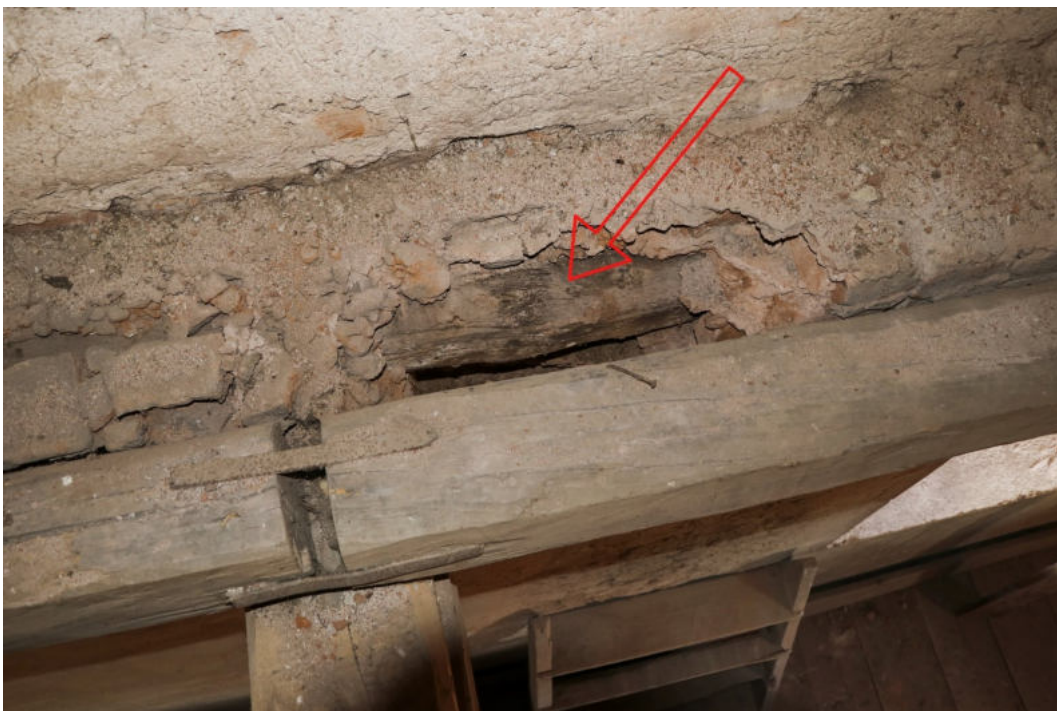
30. Nález dubového trámku , plně zazděného za krajním stropním trámem do jižní obvodové zdi. Patrně se jedná o dřevěnou zední kleštinu

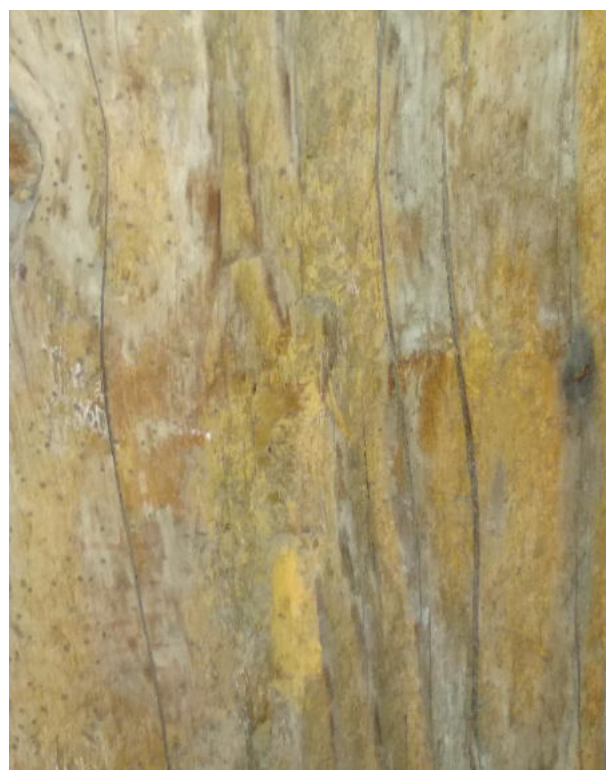
napadený sloup

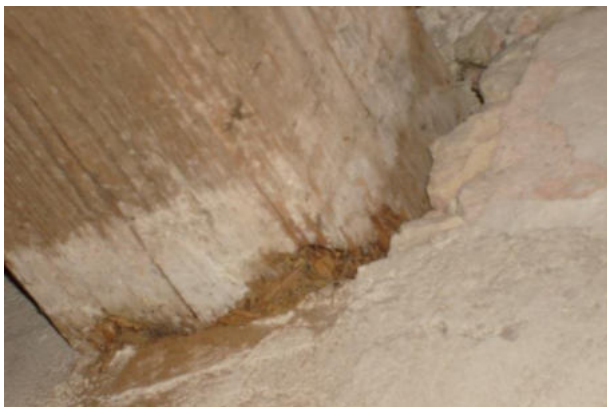
napadené zhlaví 2.NP

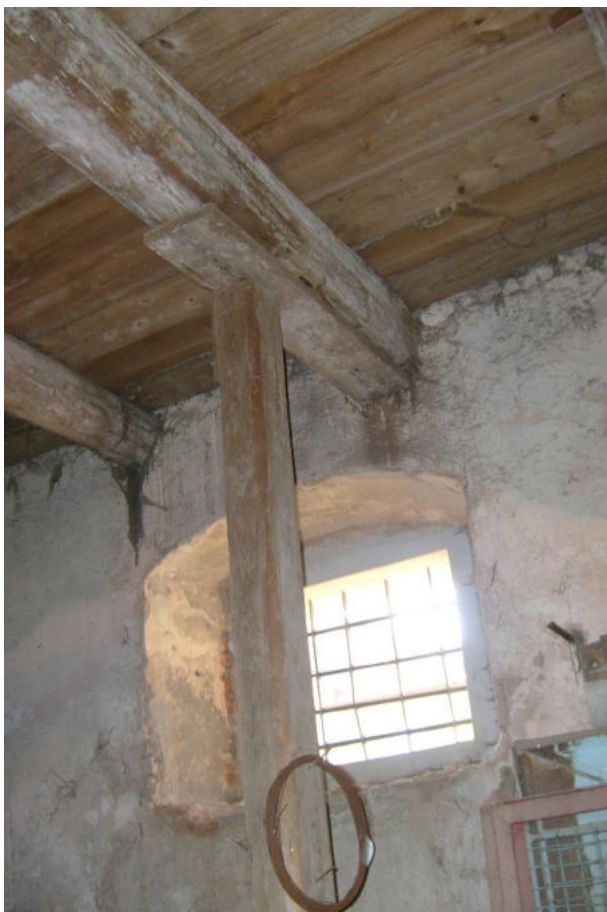
podepřená stropnice 1.NP

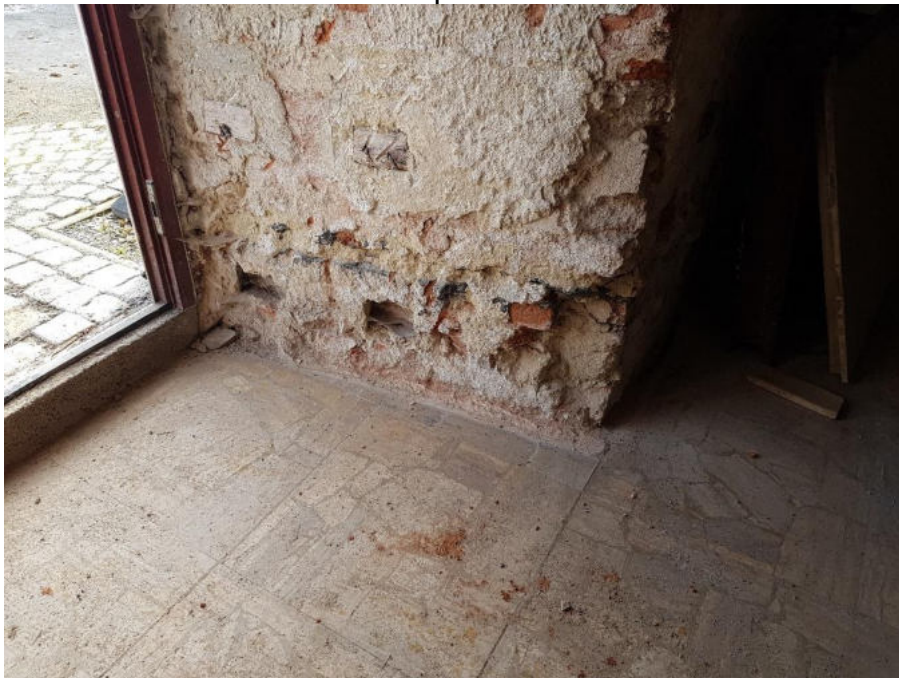
Nahoře: vstup na východní straně, terén je viditelně navýšen. Nyní ÚT +0,1 m nad podlahou uvnitř. Původní úroveň musela být nejméně 0,1 m pod prahem, zřejmě cca 0,3 m pod nynější niveletou.

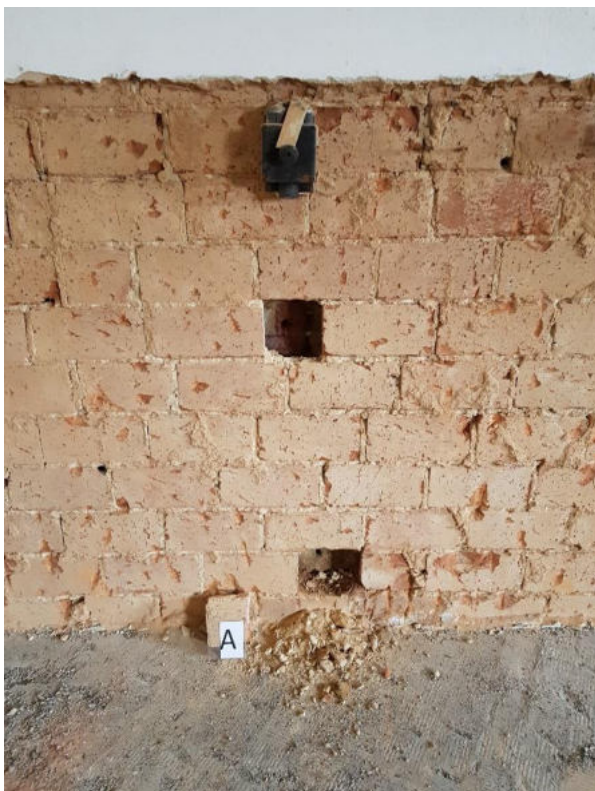
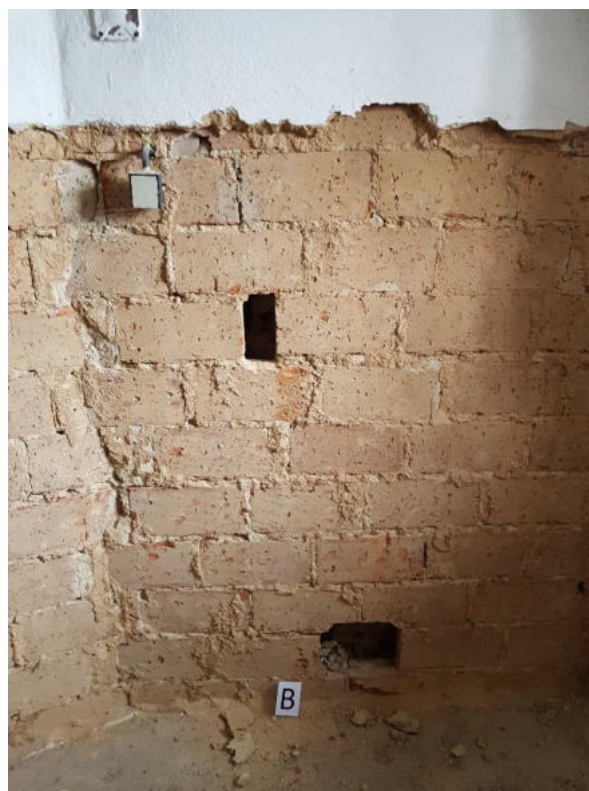
Dole vlevo a vpravo:
Přizdívka severní stěny, za ní vzduchová mezera (nad podlahou zaplněna vysypanou maltou, viz vlevo i vpravo).

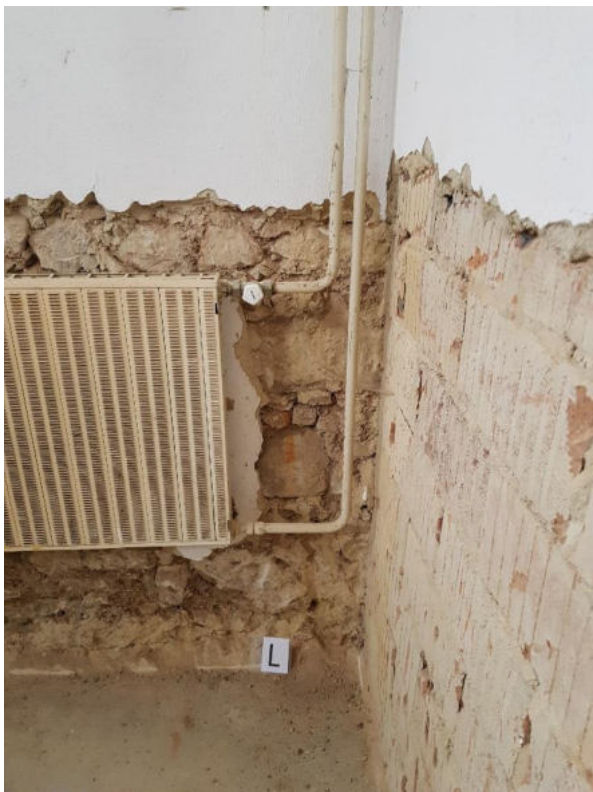
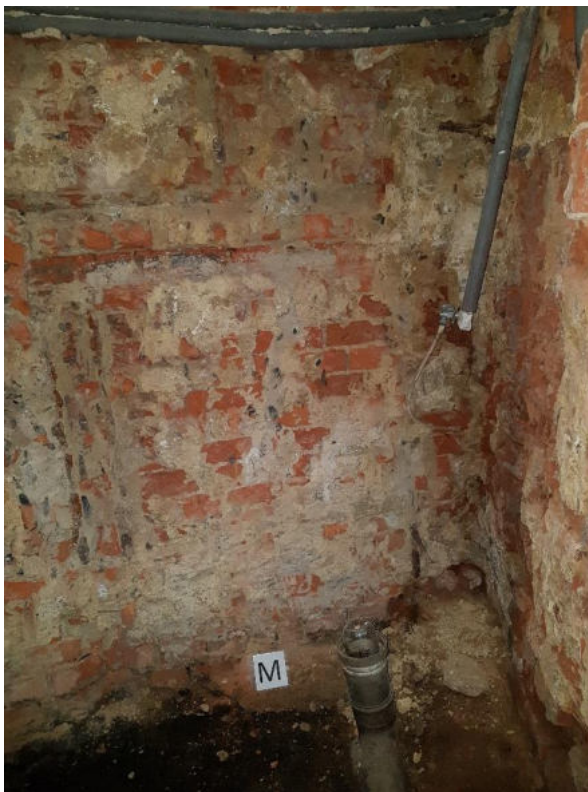
Nahoře vlevo osa L v severozápadní místnosti, vpravo osa M v severním čele chodby

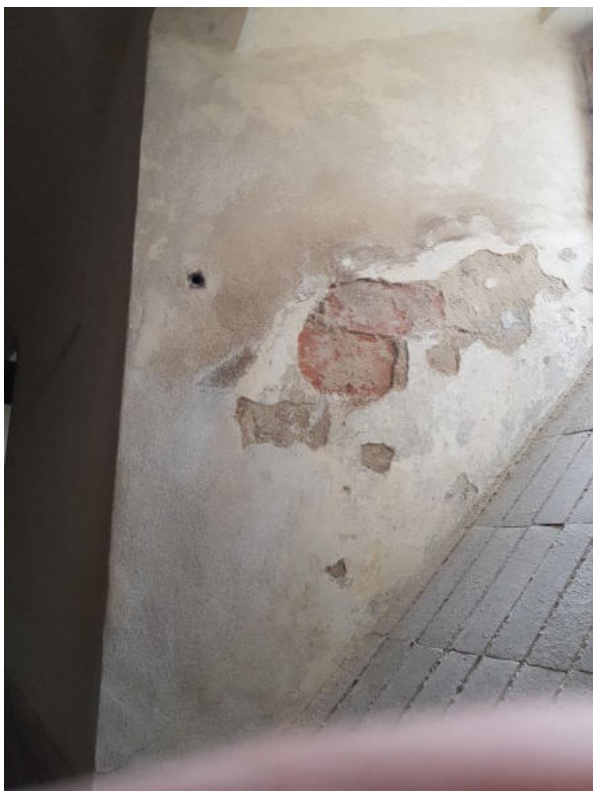
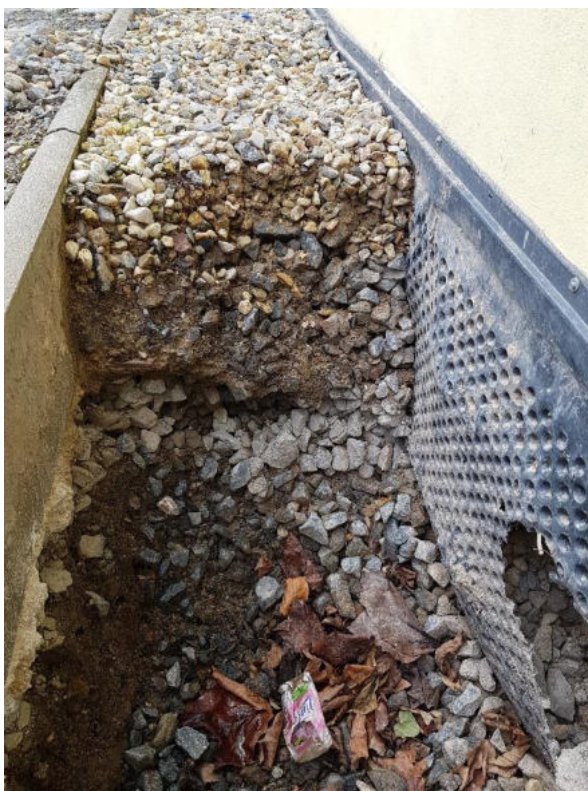
Dole vlevo okenní nika v jižní polovině chodby (okno z západu), vpravo nopová folie a zásyp výkopu podél východní stěny

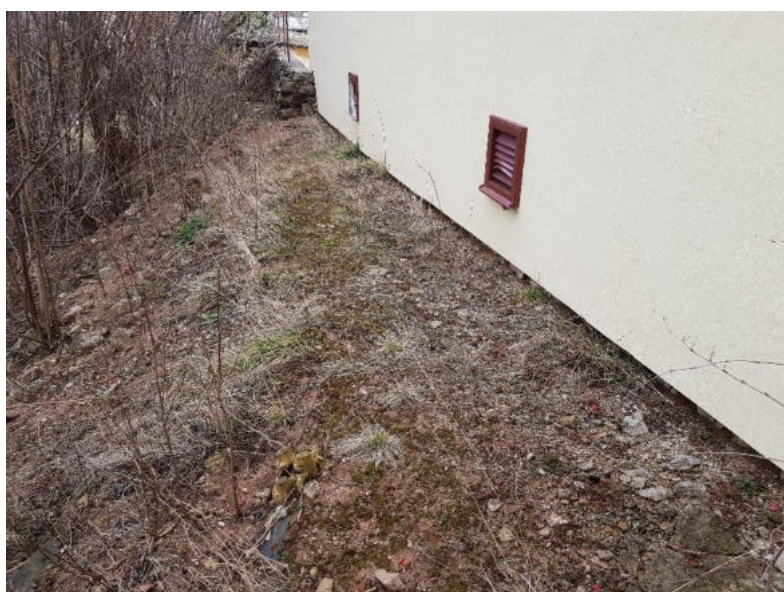
Zemní těleso při severní stěně. Pod terénem je osazena nopová folie.

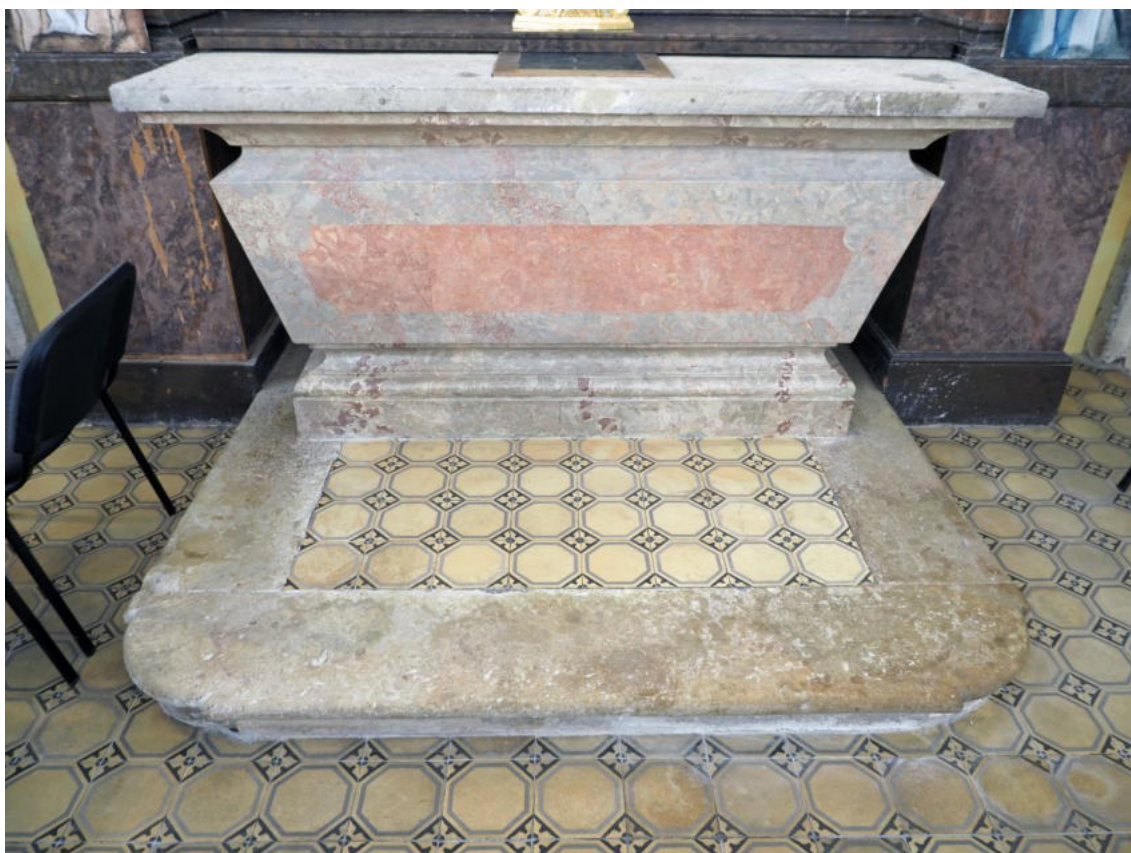
Obr.2. Stupeň s podestou, celkový čelní pohled.

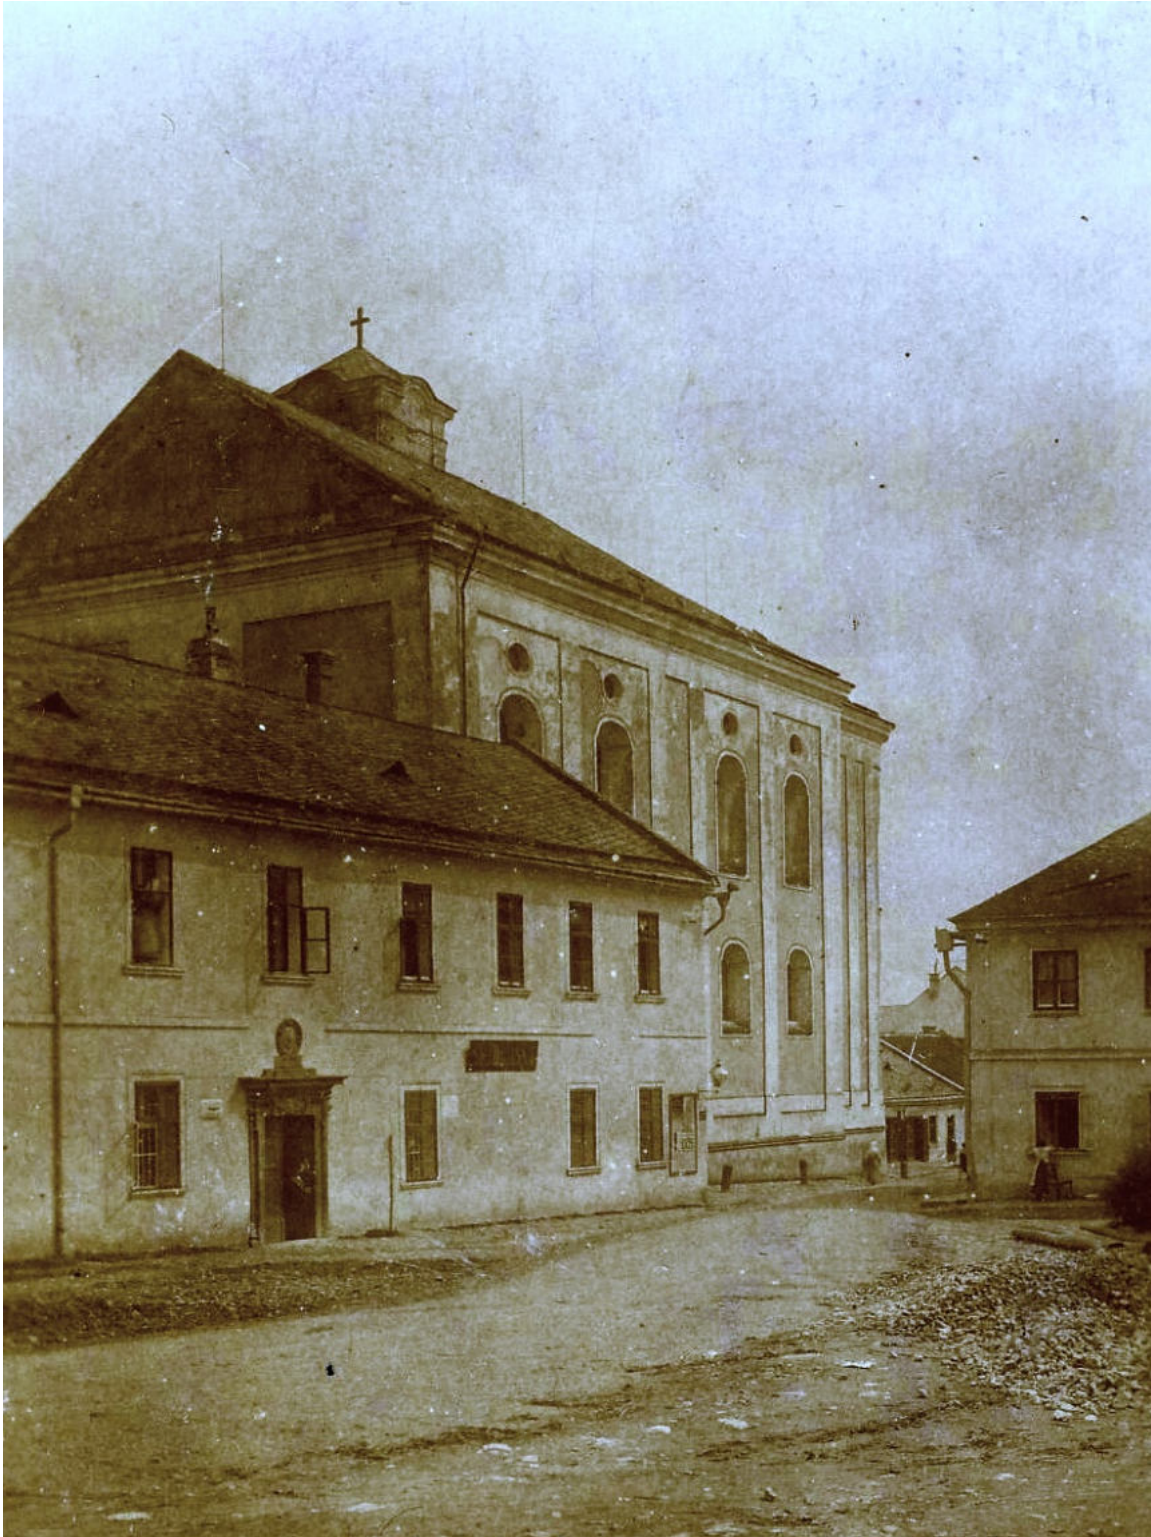
Dobová fotografie - původní prašná cesta je o cca 40 cm níže než současná vozovka. Na rohu kostela je viditelná postava, která je nižší než kamenný obklad

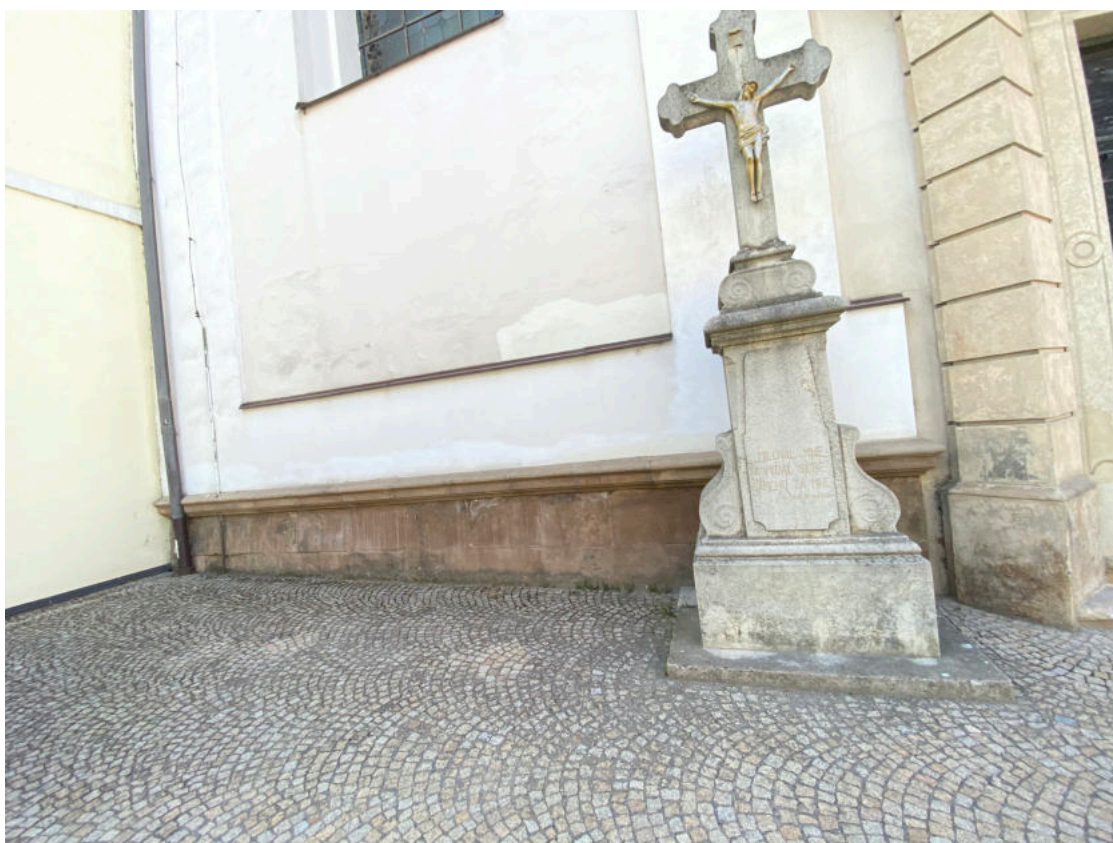
Pohled na levou stranu kamenné podezdívky s hmotnou průběžnou římsou z umělého kamene. V rohu sousedí s Muzeem je 1. svod zapuštěný do chodníku. Tmavé mapy podél chodníku svědčí o zamokření v době deštových srážek. Voda stékající z korunní římsy vymývá štěrky ze spár dlažebních kostek.

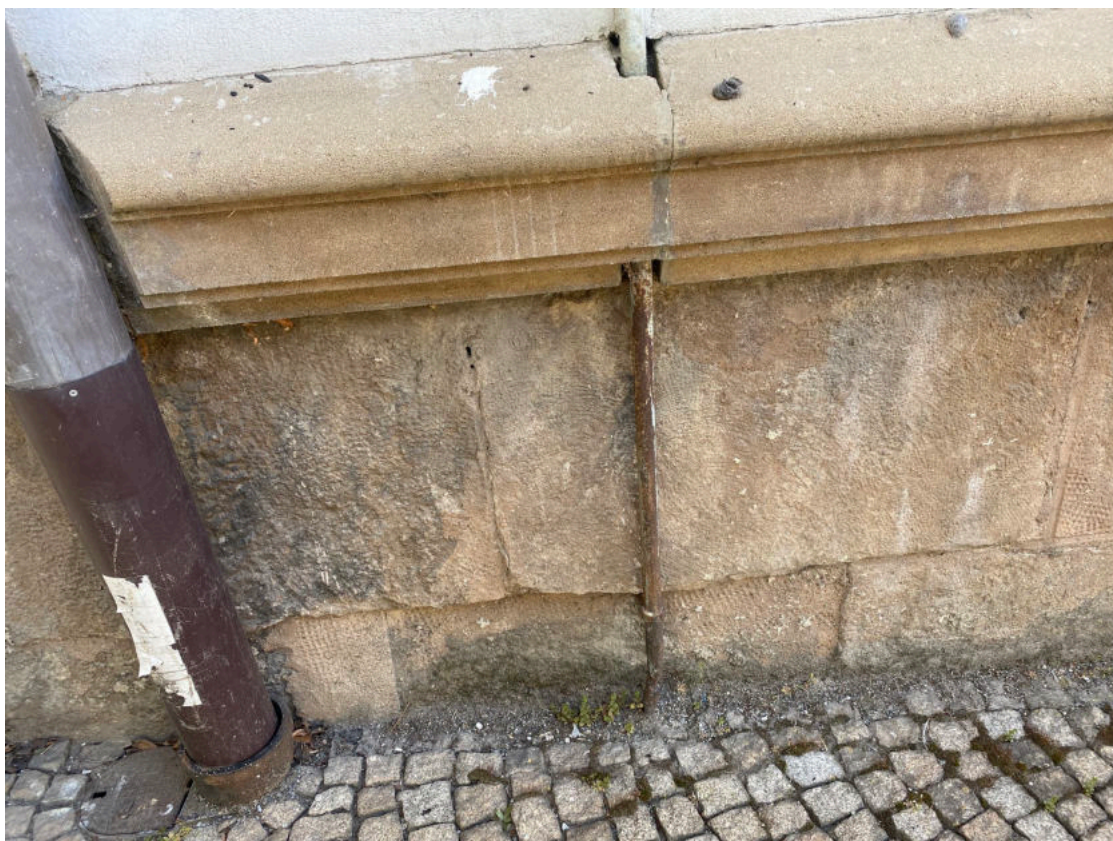
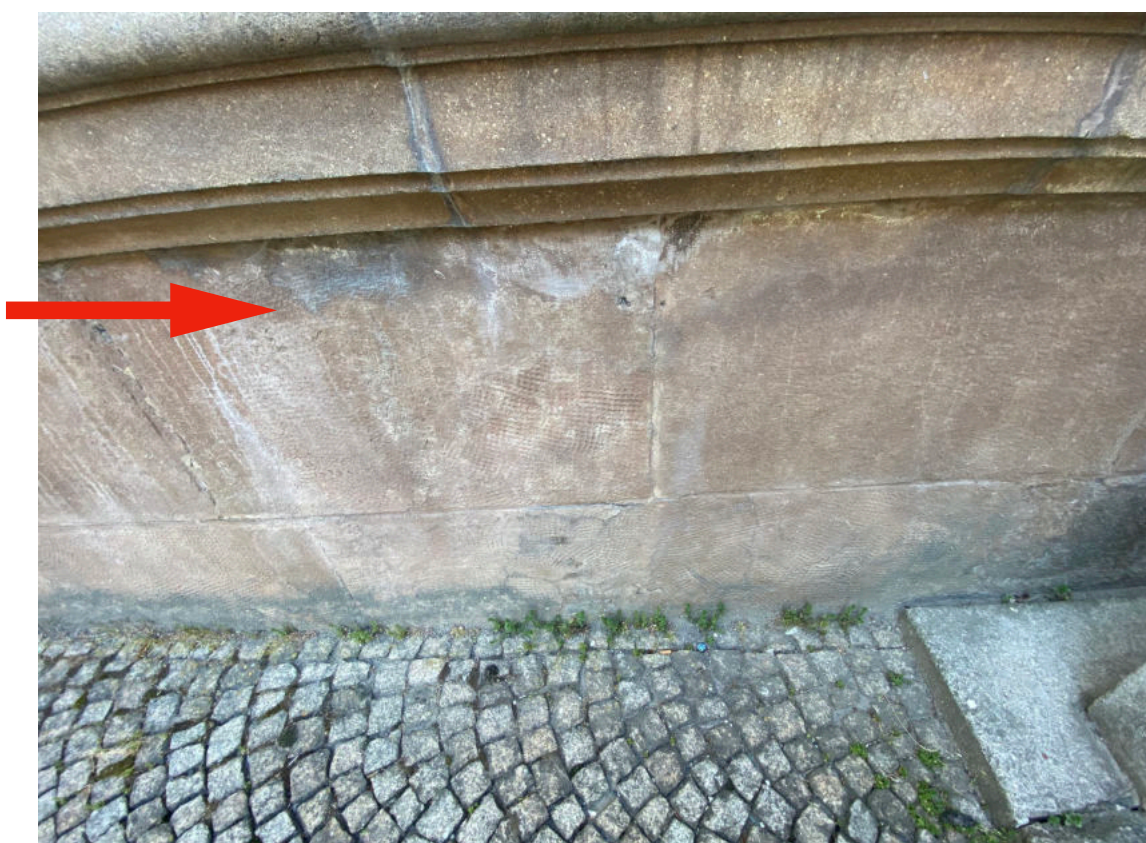
Pohled na levou stranu kamenné podezdívky s hmotnou průběžnou římsou z umělého kamene. Nahoře vysunuté kamenné desky. Růst vegetace podél chodníku svědčí o zamokření v době dešťových srážek. Výkvěty solí na povrchu kamene.

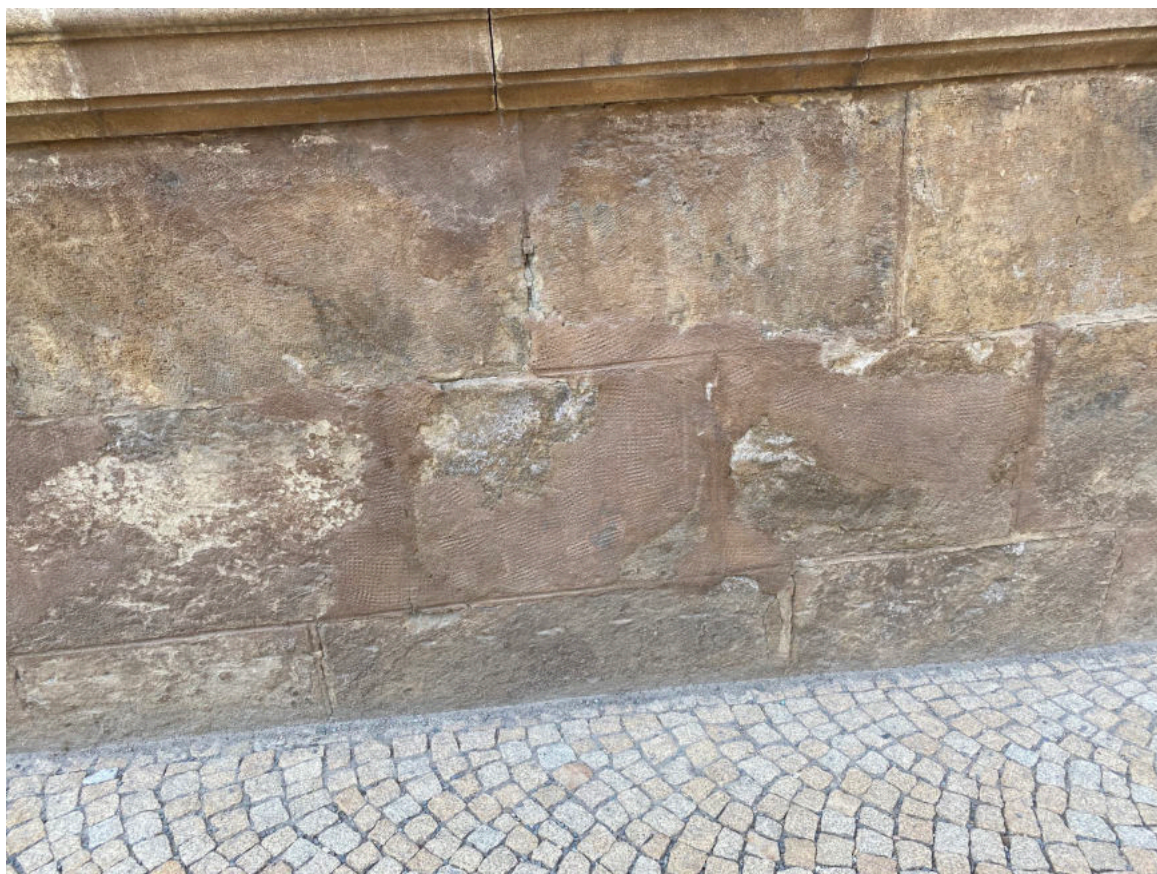
Nahoře vypadané spárování s tmavými tvarovými doplňky. Dole detail chybějícího spárování a odtržení tvarového doplňku od kamene.

Kamenné obložení bylo v minulosti již opravováno, a je pravděpodobné, že původně bylo překryto nátěrem v barvě fasády. Dnes je kamenný obklad opracován pemrlicí. Kamenné desky jsou z 60% doplňovány umělým kamenem, který je již dožilý, poškozen prasklinami, místy oddělený od kamene. Spáry mezi kameny jsou

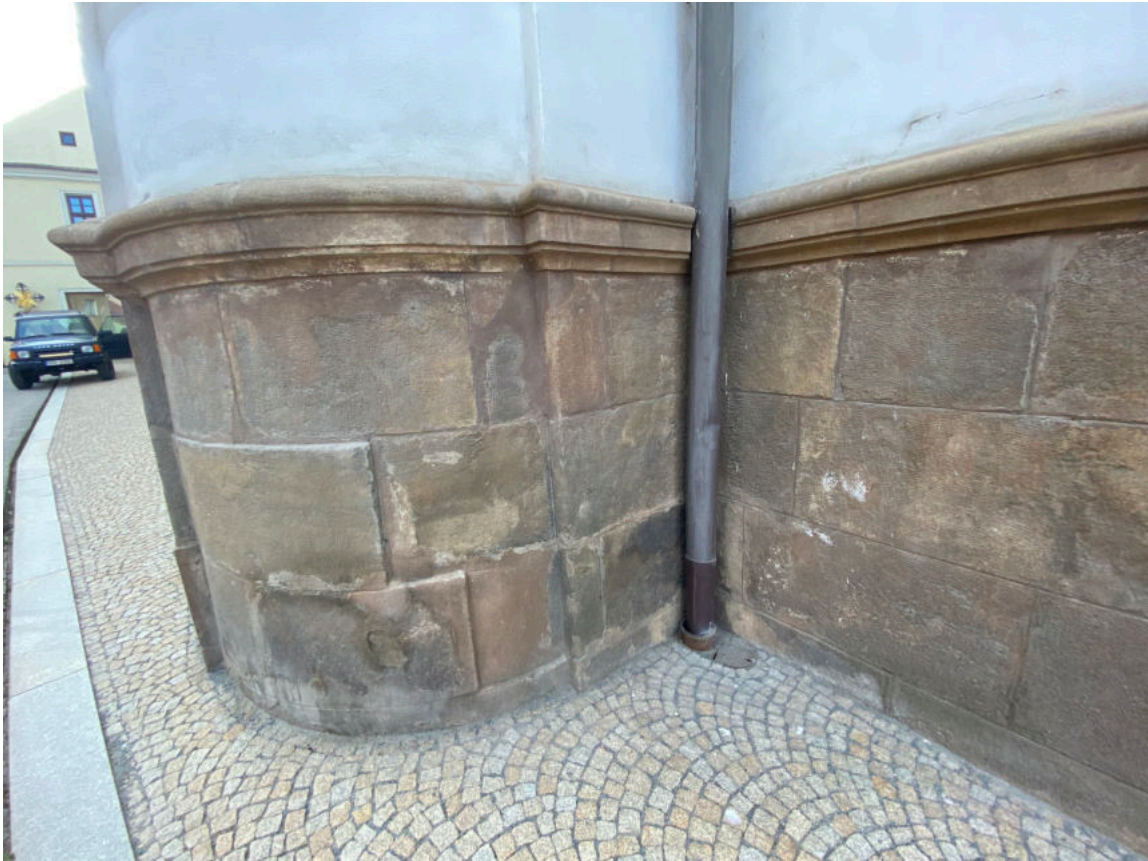
Detail zaústění svodu do silnostěnné trubky, svod je zapuštěn cca 1 cm . Při dešťových srážkách musí voda přetékat přes okraj trubky.

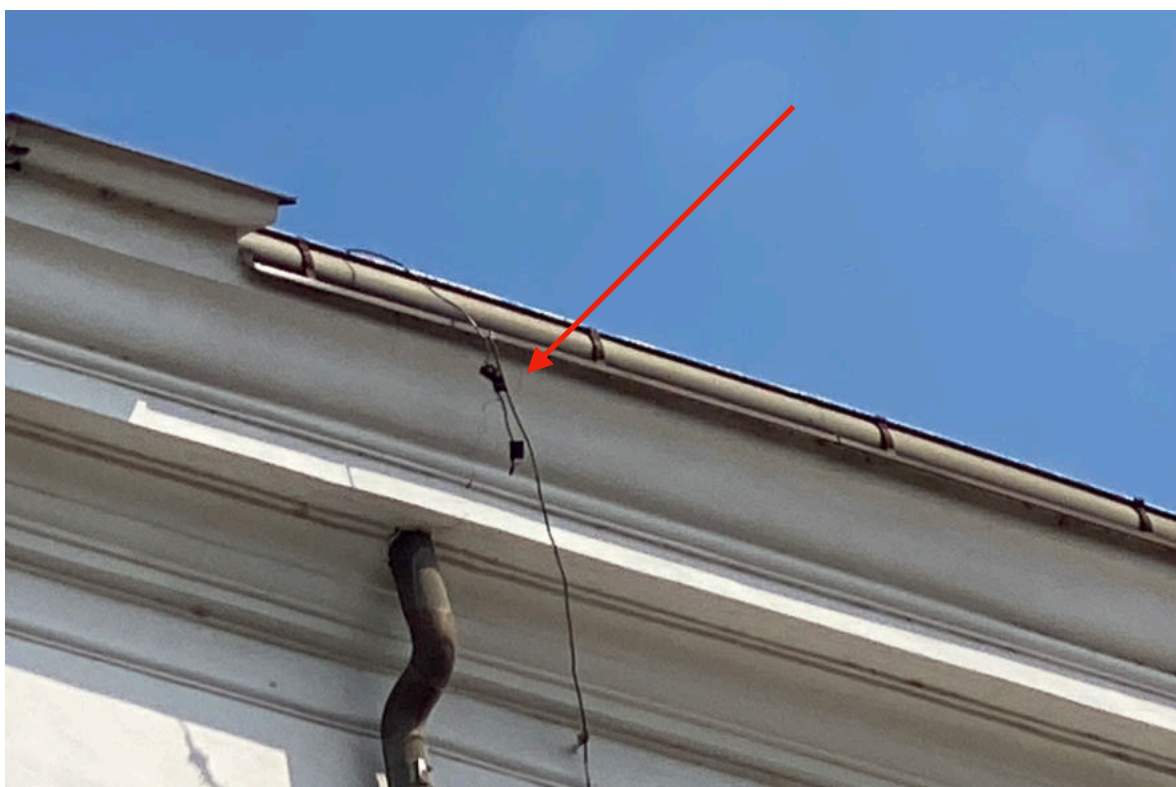
Pohled na umístění 1. svodu pod korunní římsou. Dole viditelná prasklina v římsě. Tato porucha svědčí o pronikání vody do zdiva, pravděpodobně nestačí svod odvádět velké množství srážek.
