ANKETNÍ DOTAZNÍK

k Programu regenerace městských památkových rezervací (MPR)
a městských památkových zón (MPZ) ČR dle usnesení vlády č. 209/92

NA ROK 2023

MĚSTO JEVÍČKO
Palackého nám. 1
569 43 Jevíčko

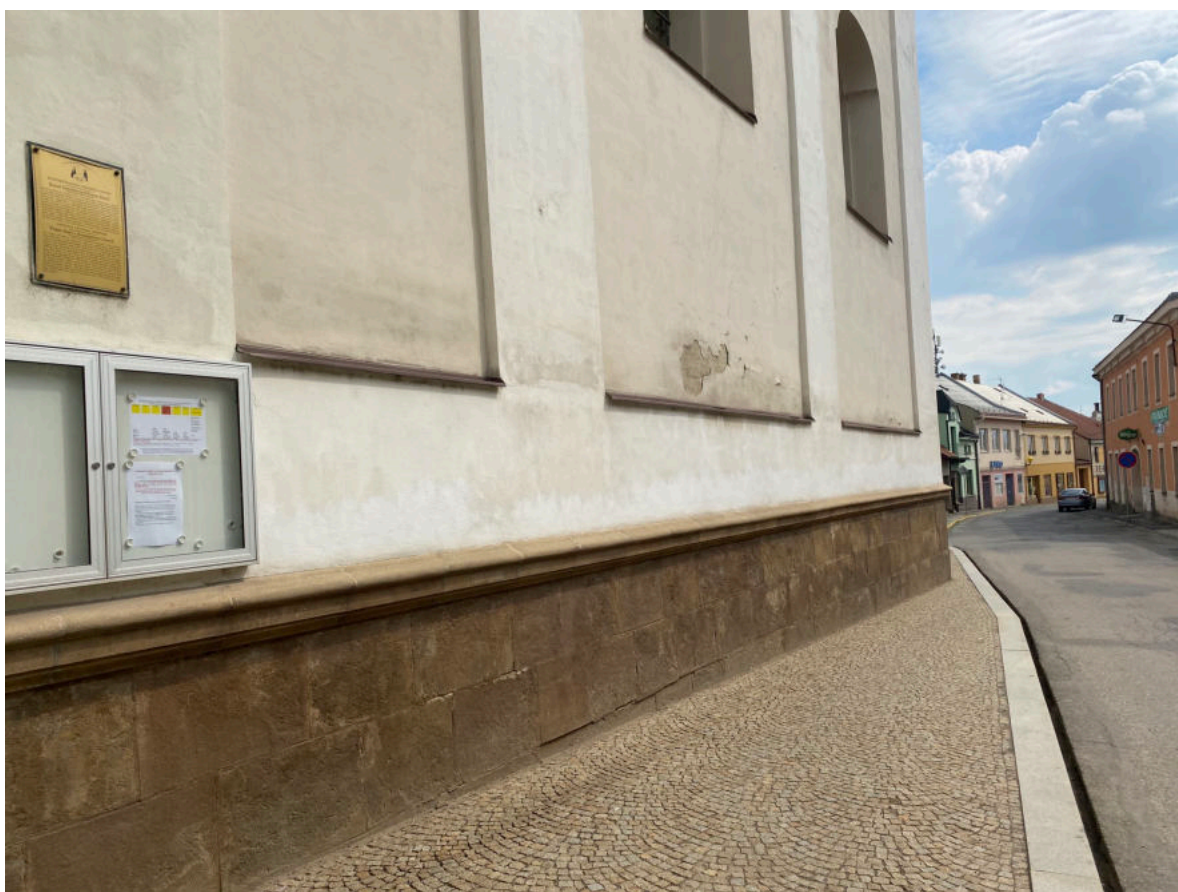
Pohled na 2. svod - odlupující se barva svědčí o vlhkosti omítky.

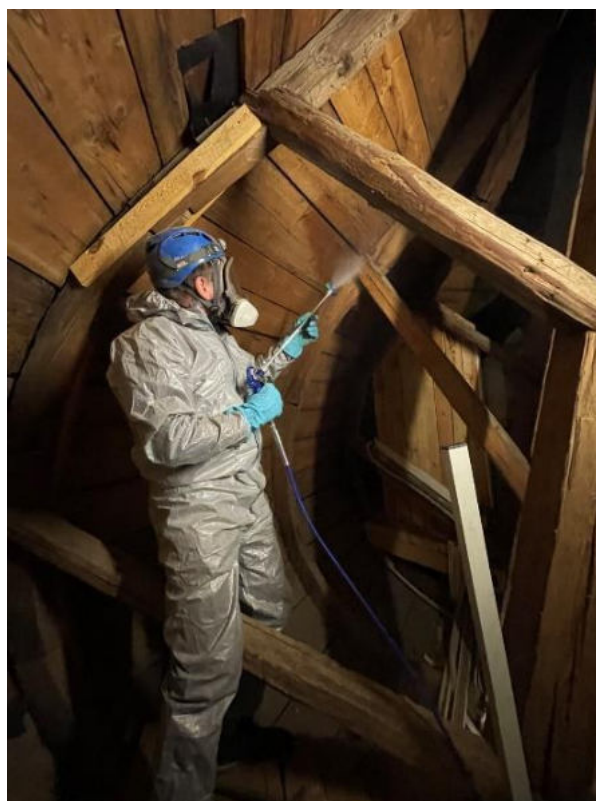
e) chemické ošetření dřevěných konstrukcí střešní bání městské věže:

Vzhledem ke zjištěné silné biotické degradaci dřevěných konstrukcí věže bylo roce 2020 provedeno firmou Thermo Sanace, s.r.o. jejich chemické ošetření. Konkrétně byly ošetřeny přístupné dřevěné prvky konstrukcí stropu všech podlaží včetně schodišť, podlahy, obložení, zábradlí a přítomného mobiliáře, dále všechny prvky konstrukce zvonové stolice, prvky konstrukce střešní bání, prvky lucerny a věžičky nad lucernou. Pro aplikaci byl zvolen přípravek Bochemit Plus I, přičemž byla použita technologie vysokotlakého airless stříkání. Přípravek s insekticidním i fungicidním účinkem byl aplikován ve dvou nánosech s dodržáním technologické přestávky dle technického listu výrobce.

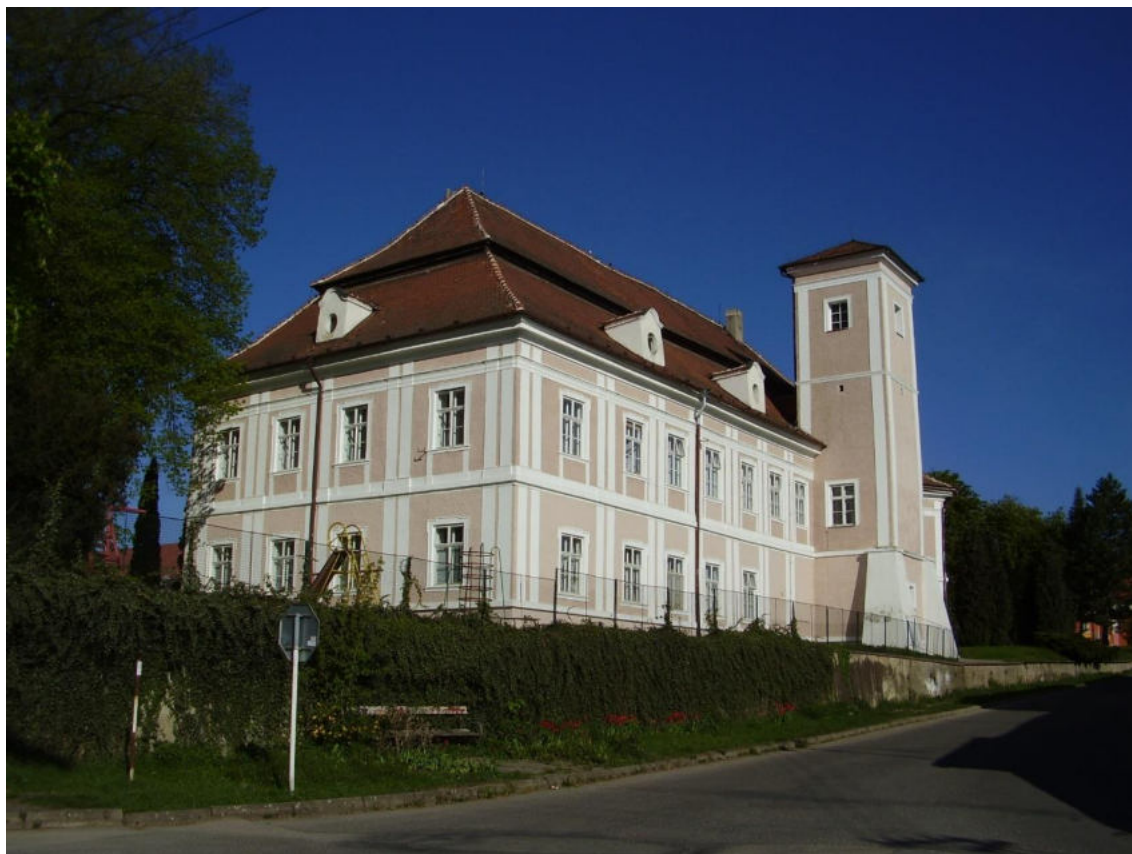
Zámek před a po realizaci akcí obnovy v r. 2009:

Zámek byl silně podmáčen a nevhodné stavební zásahy z 60. - 80. let devastovaly vzhled historické budovy. Město od roku 1998 zařadilo do Programu regenerace MPZ obnovu zámku. V první fázi byly provedeny sanační a odvlhčovací práce budovy, poté došlo s pomocí programu SAPARD k zásadní rekonstrukci a záchraně této památky. Finanční prostředky ovšem nestačily na obnovu střešního pláště a výměnu otvorových prvků.

Oprava střešního pláště budovy včetně výměny klempířských prvků a opravy barokních vikýřů byla provedena z Programu regenerace v roce 2008. Díky pomoci památkových orgánů, vlastní přípravě obnovy, průběhu realizace a objemu finančních prostředků bylo možno toto dílo dokončit.

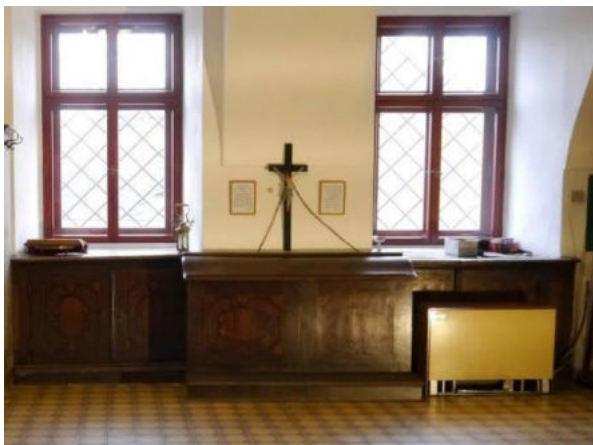
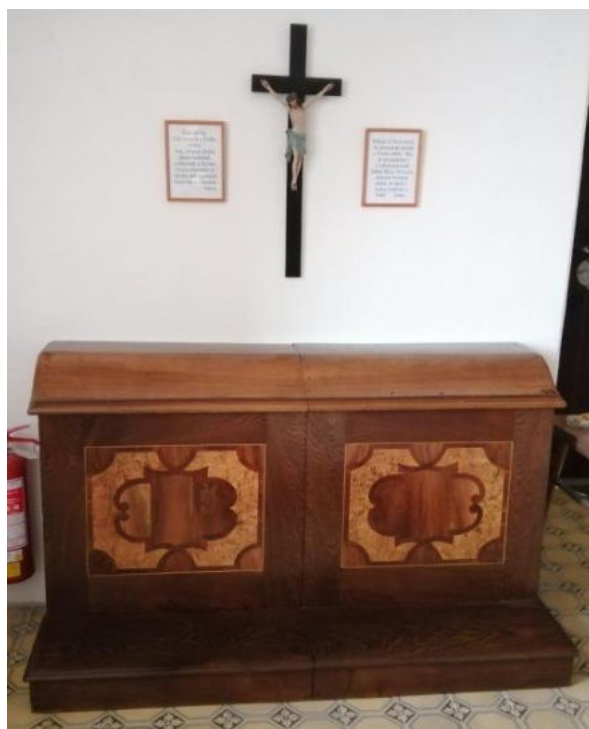
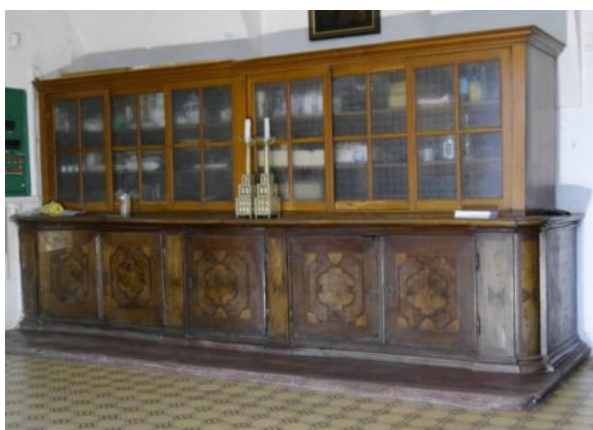
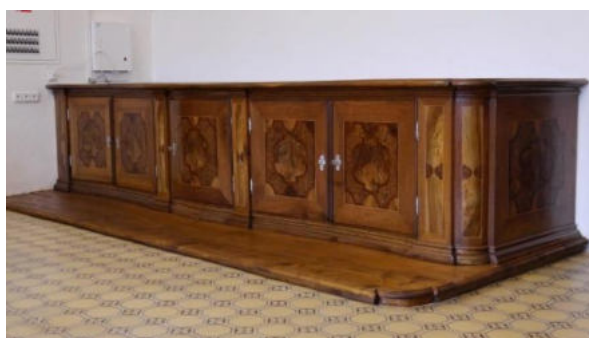
Fotografie z restaurování barokního mobiliáře sakristie v r. 2019:

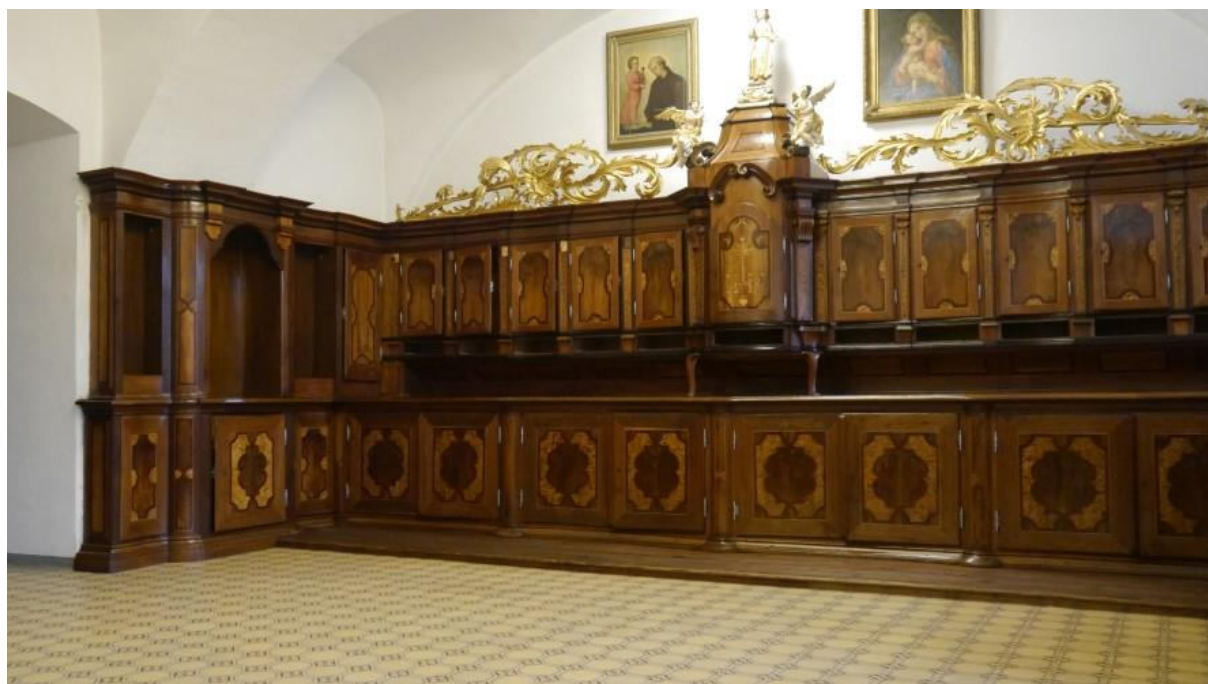
Fotografie z restaurování barokního mobiliáře sakristie v r. 2020:

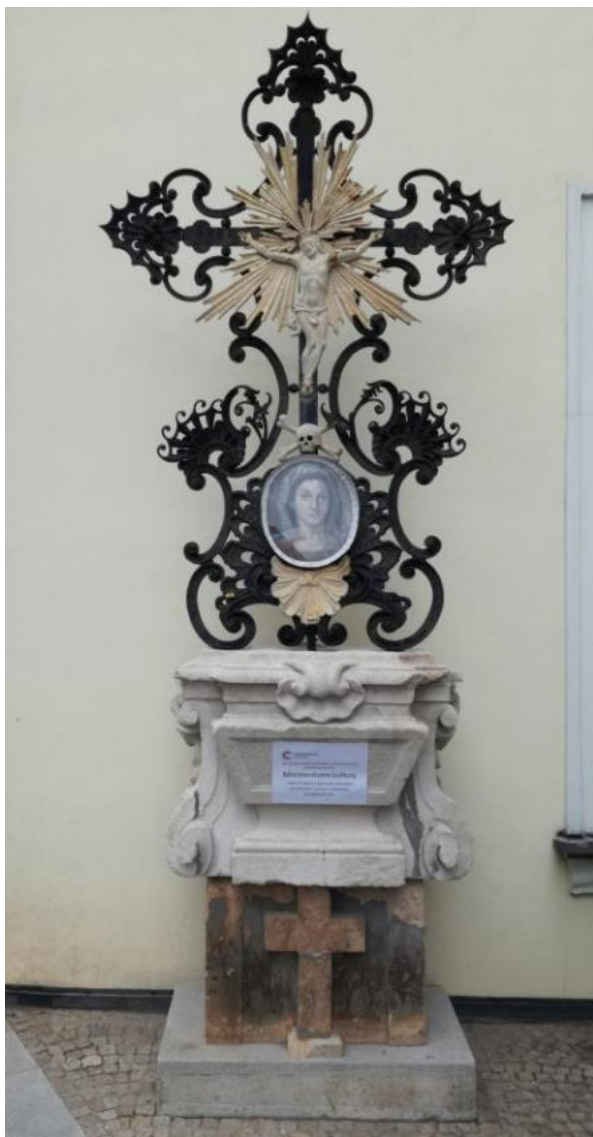
Rokokový kříž před kostelem Nanebevzetí Panny Marie (rejstříkové číslo: 38134/6-3065)

Rokokový kříž před vchodem do kostela NPM před a po restaurování v r. 2018:

Z Programu regenerace byl v roce 2018 restaurován rokokový kříž před vchodem do kostela Nanebevzetí Panny Marie. Za účelem restaurování byl kříž demontován a převezen do restaurátorské dílny. Veškeré kovové prvky byly očištěny a ošetřeny žárovým pozinkováním – tzv. šopováním. Původní zlaté prvky byly doplněny a pozlaceny 24 karátovým zlatem. U obrazu byl opraven rozpraskaný tmel a sklo bylo očištěno. Také kamenná část byla očištěna a v místech, kde to bylo potřeba, zpevněna. Doplnění bylo provedeno umělým kamenem. Na závěr byla provedena sjednocovací retuš.

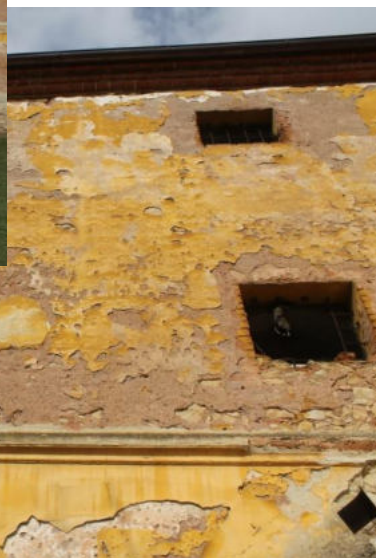
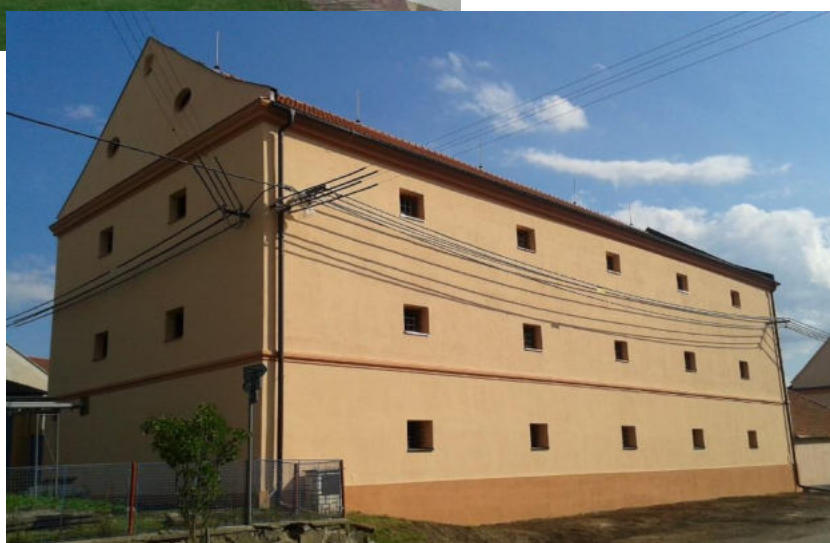
Název kulturní památky:
Sýpka (rejstříkové číslo: 103718)

Sýpka před (s vyměněnou střešní krytinou z r. 2010) a po obnově v roce 2015:

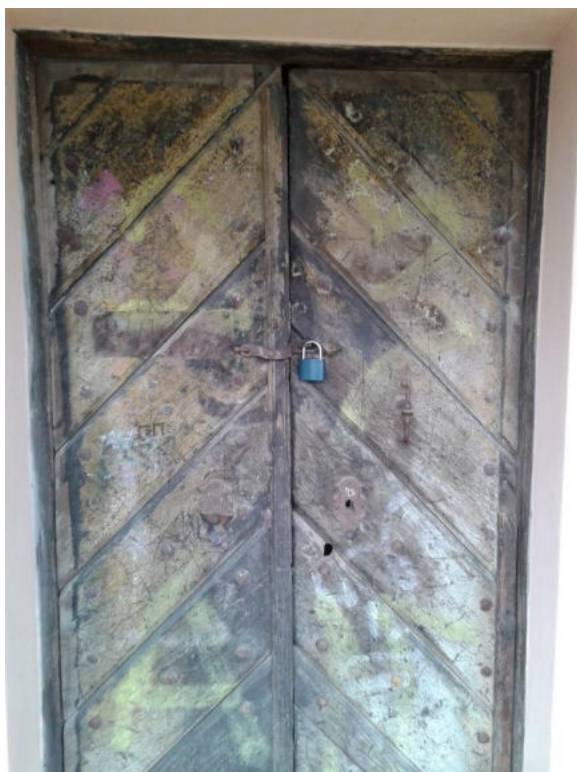
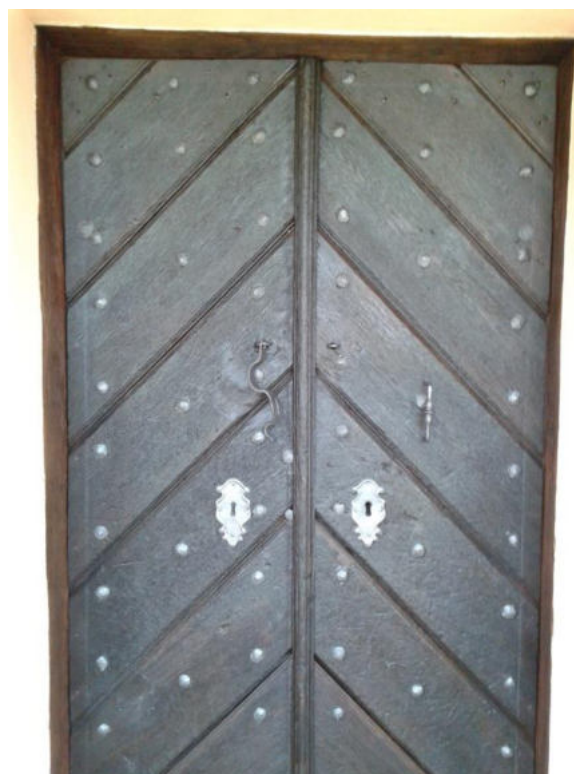
Fotografie vstupních dveří před a po restaurování v r. 2016:

V třetí a zatím poslední fázi oprav v roce 2016 bylo obnoveno vstupní dřevěné oboustranné schodiště do sýpky. Dále byly restaurovány vstupní masivní dubové dvoukřídlé dveře a obnovou prošly rovněž vrata pod schodištěm do sýpky vč. 2 ks dvířek, které se nachází naproti sobě před vraty.

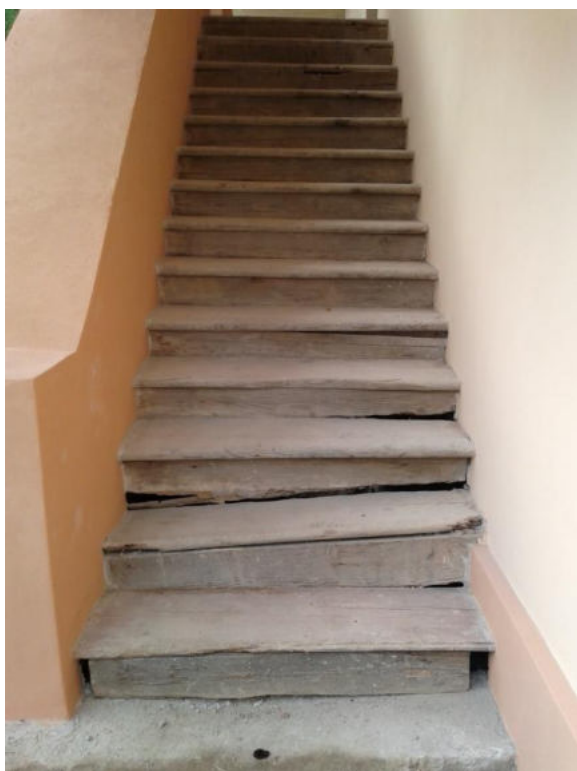
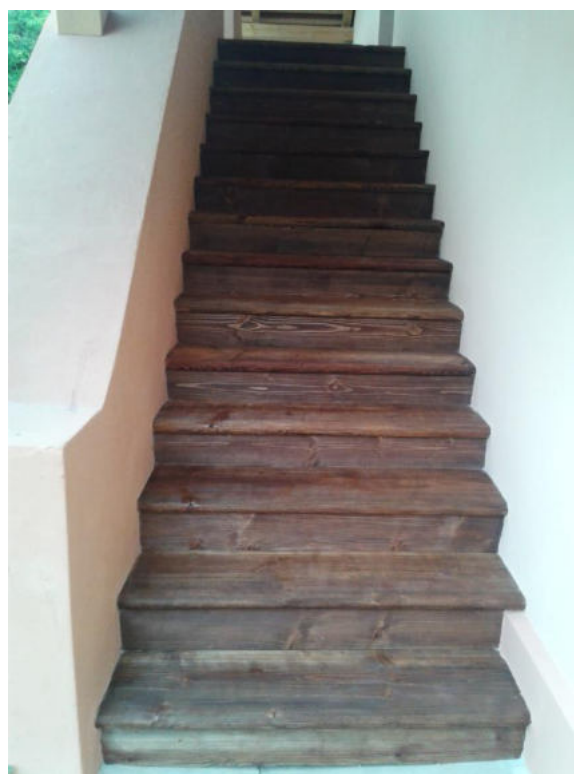
Fotografie vstupního oboustranného schodiště před a po restaurování v r. 2016:

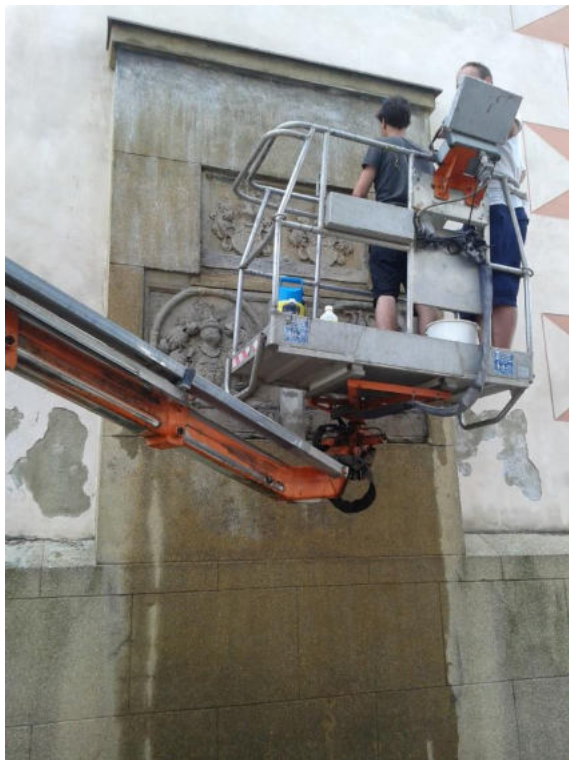
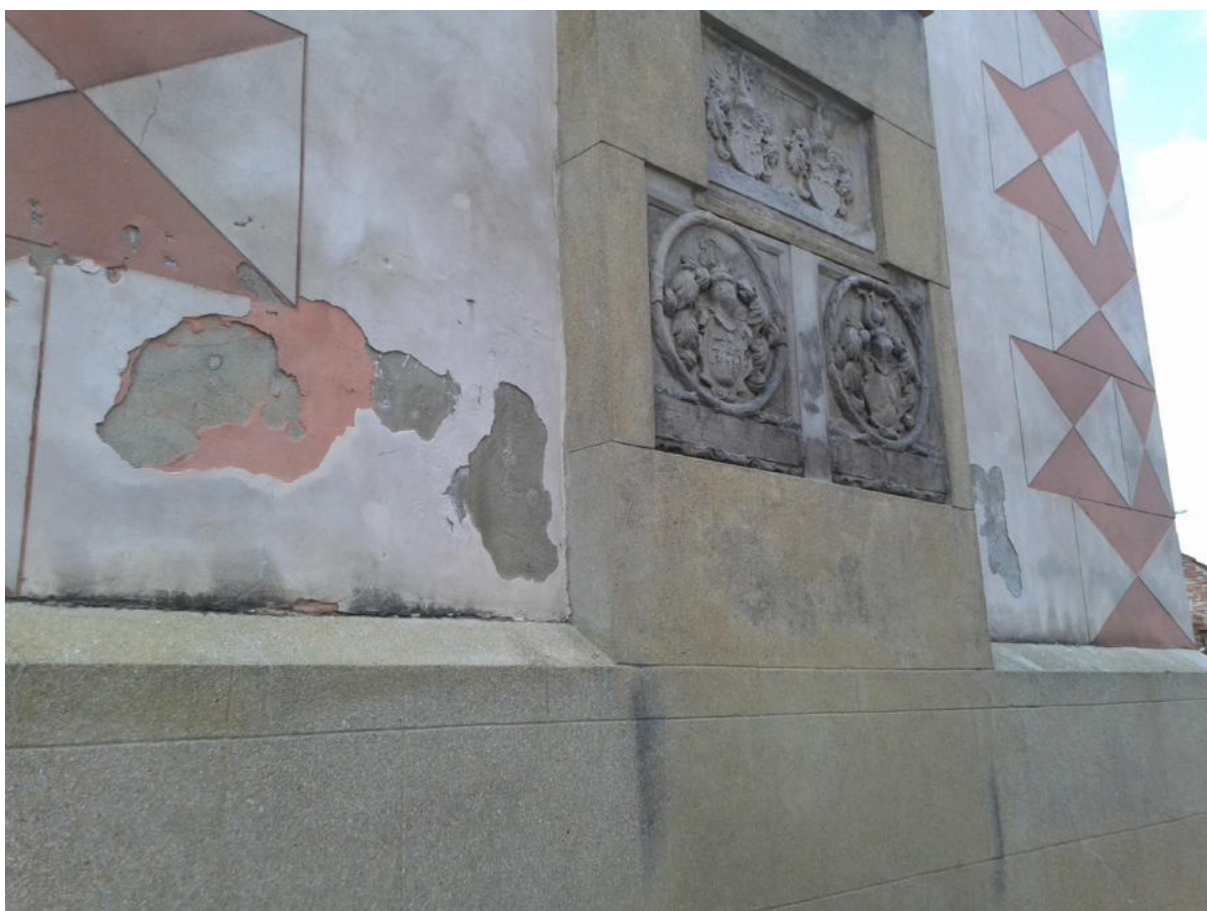
Městská věž (rejstříkové číslo: 23275/6-3067)

Restaurování soklové části městské věže vč. erbů na jejím vnějším plášti v r. 2016:

V roce 2016 byla z Programu regenerace restaurovaná soklová část městské věže vč. erbů na jejím vnějším plášti. V rámci restaurátorského zásahu došlo mimo jiné k očištění soklové části, injektáži trhlin, připevnění uvolněných úseků k podkladu, odstranění vysprávek a doplnění poškozených míst teracem. U restaurování erbů věže byl kladen důraz na zpevnění kamene. Trhliny byly injektovány a poškozená místa doplněna umělým kamenem na minerální bázi, zabarveným do hmoty.

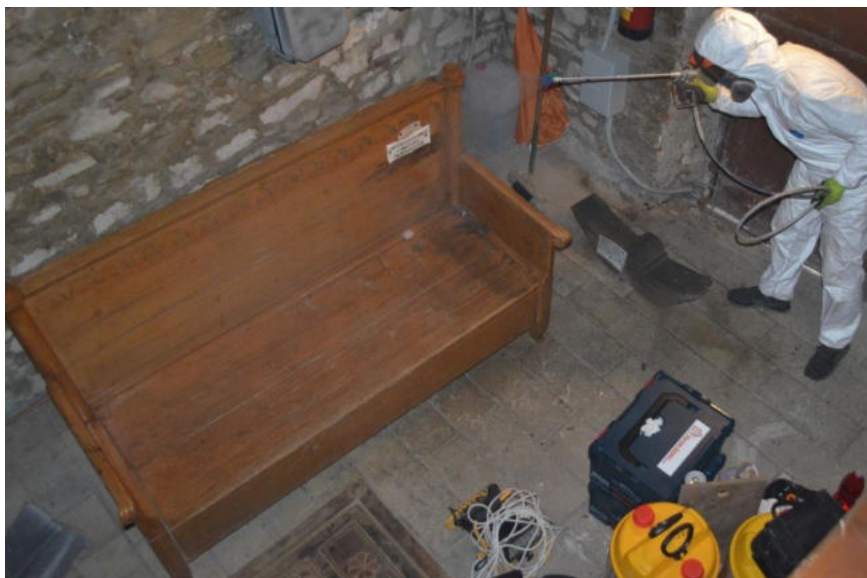
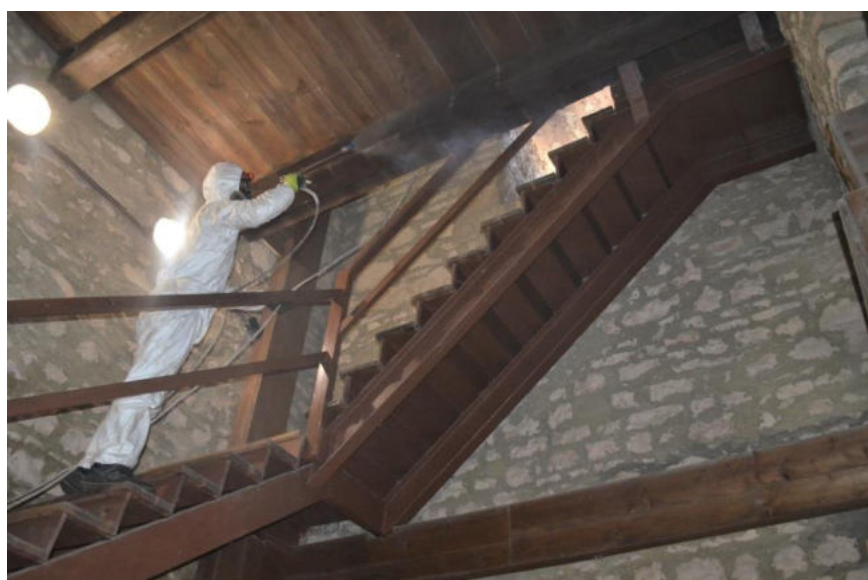
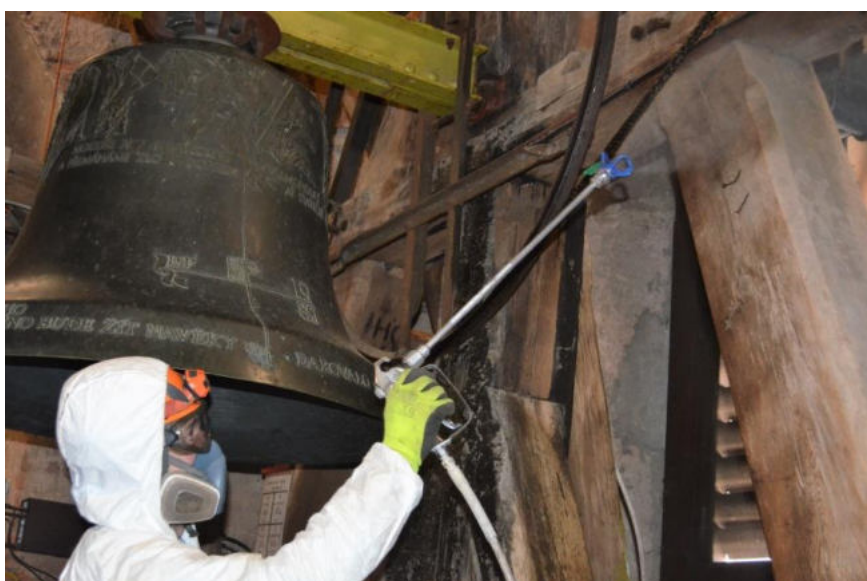
Fotografie z realizace chemického ošetření městské věže v r. 2020:

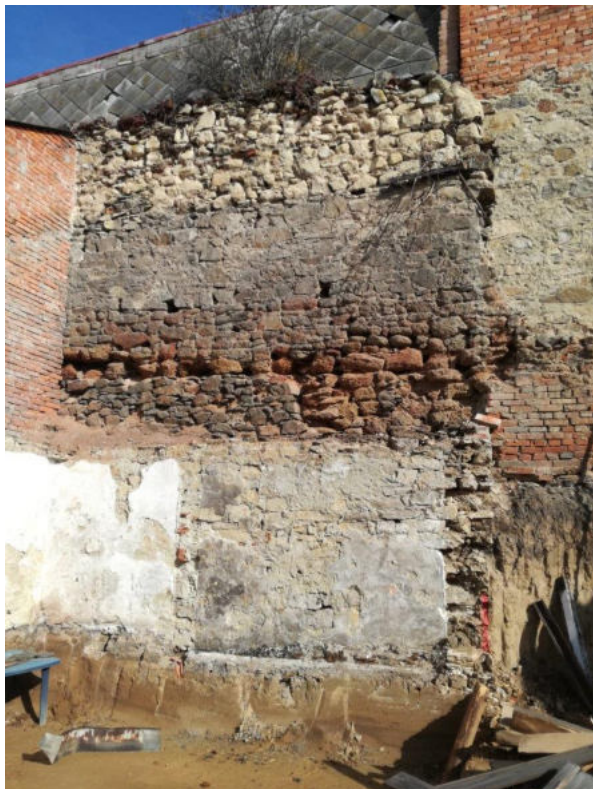
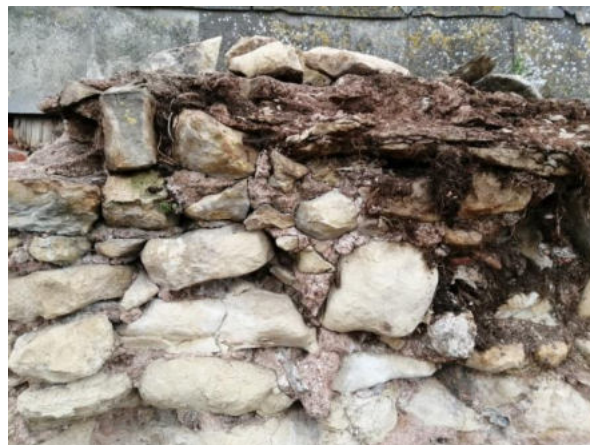
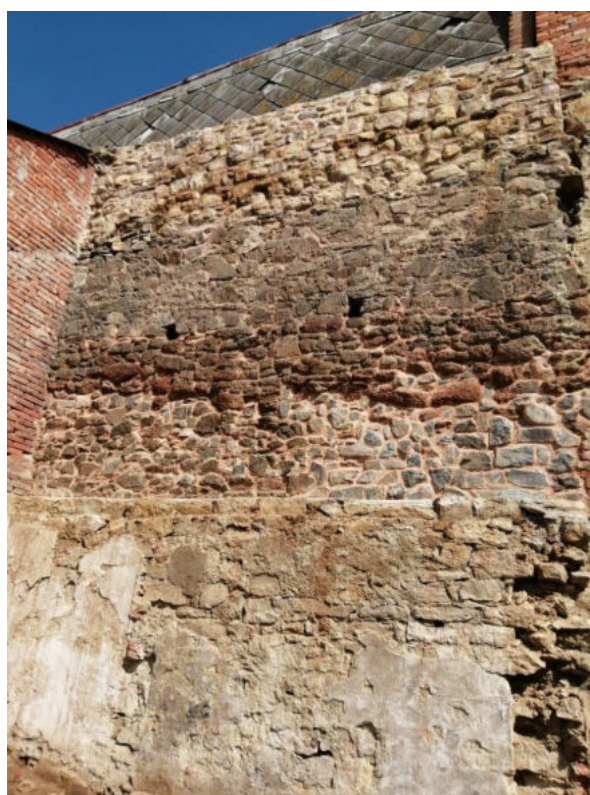
Městské opevnění (rejstříkové číslo: 23275/6-3067)

Fotografie před a po obnově městského opevnění v r. 2019:

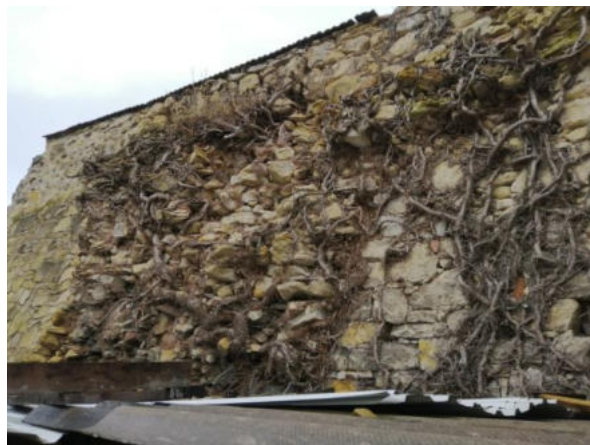
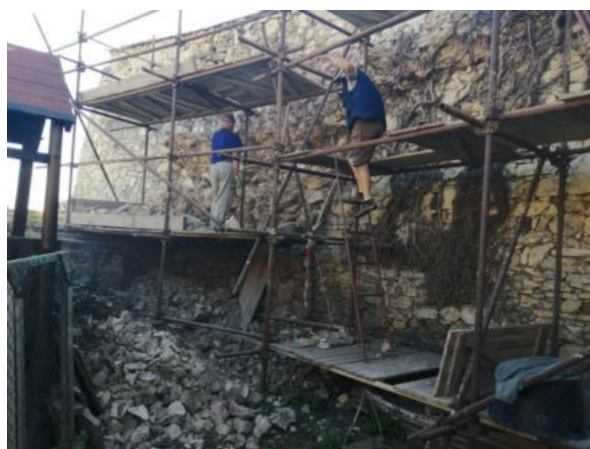
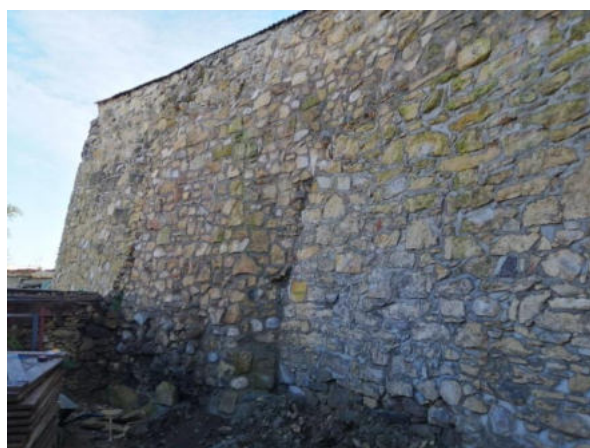
Fotografie před a po obnově městského opevnění v r. 2020:

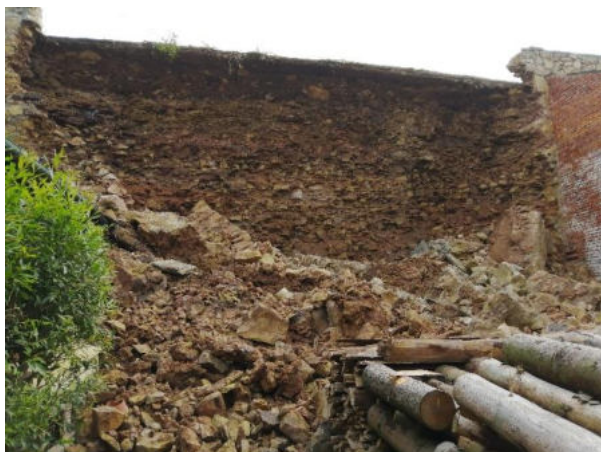
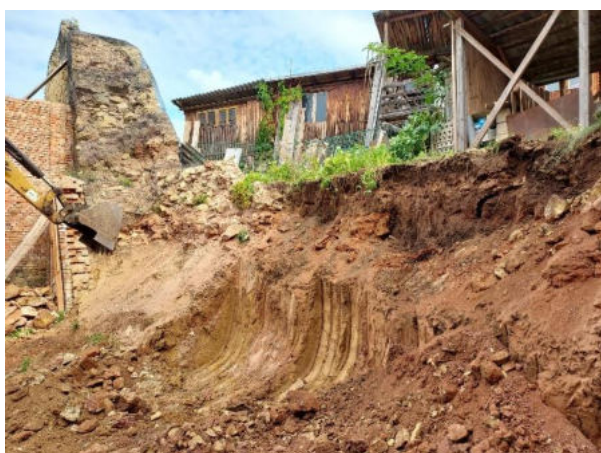
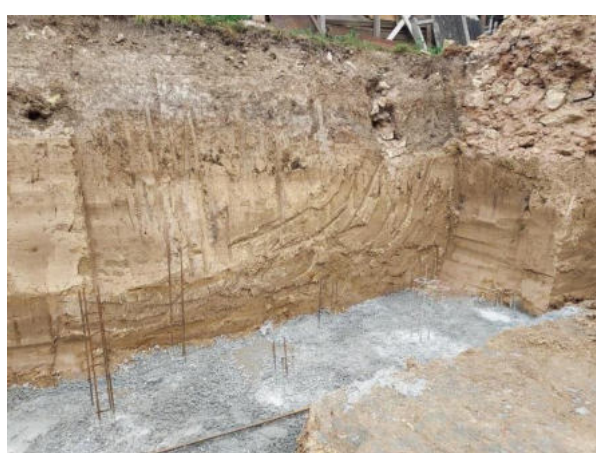
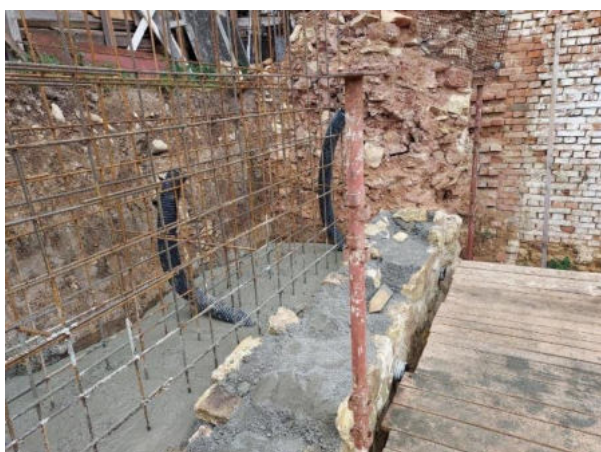
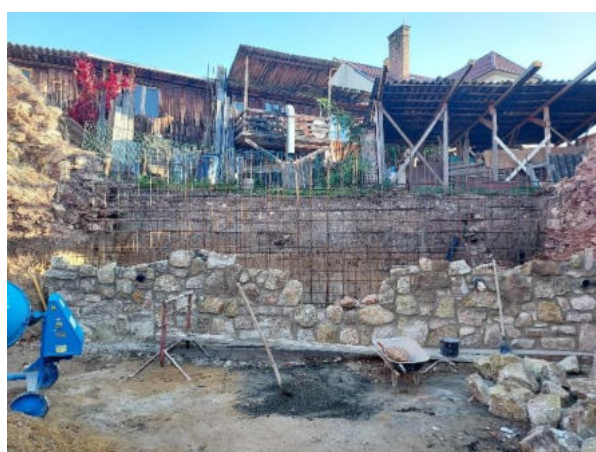
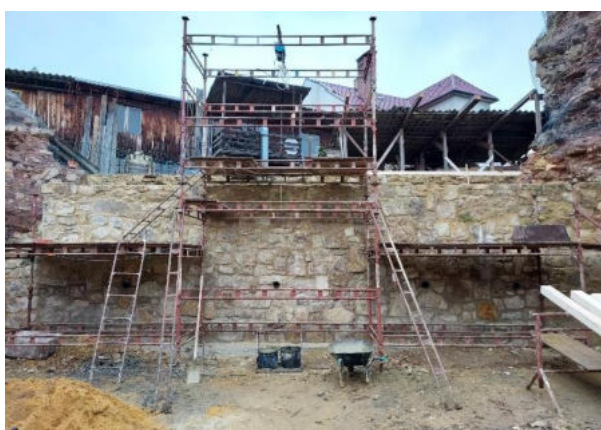
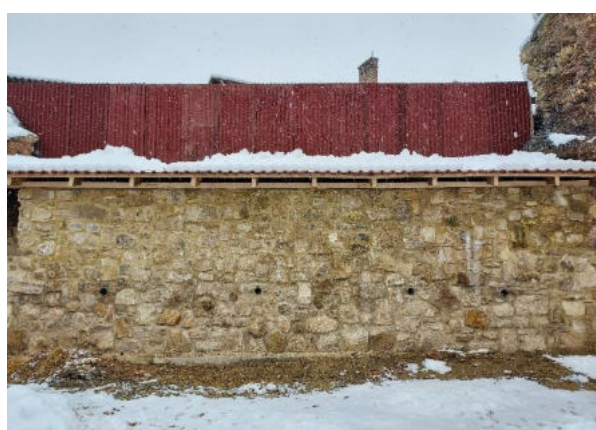
V roce 2021 byla realizována 1. etapa obnovy hradební zdi, u které vlivem velkého množství dešťových srážek a podmáčení tělesa hradeb došlo v roce 2020 k sesunutí lícové západní stěny hradeb do dvora domu čp. 310 na ul. Okružní IV. Obnova hradeb v délce cca 10 m a výšce 3 m byla uskutečněna za přispění dotace MK z Programu regenerace.

Fotografie před a po obnově městského opevnění v r. 2021:

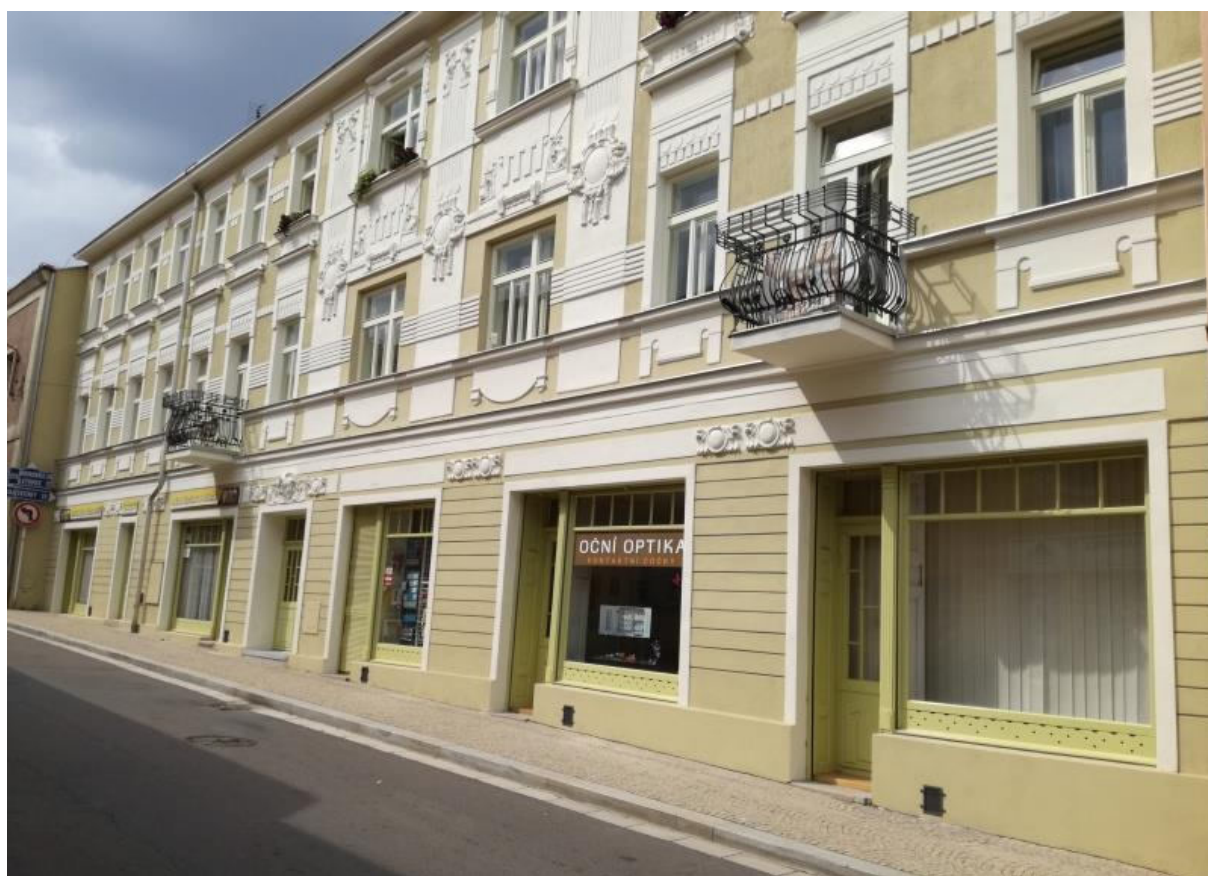
Průčelí městského domu čp. 71 před obnovou v r. 2017 a po obnově v r. 2018:

V roce 2018 byly zhotoveny nové sanační omítky včetně vrchního nátěru v soklové části městského domu čp. 71. Dále byly obnoveny větrací otvory s osazením kovaných mřížek a vyměněny nepůvodní schody a prahy ve vstupech do objektu.

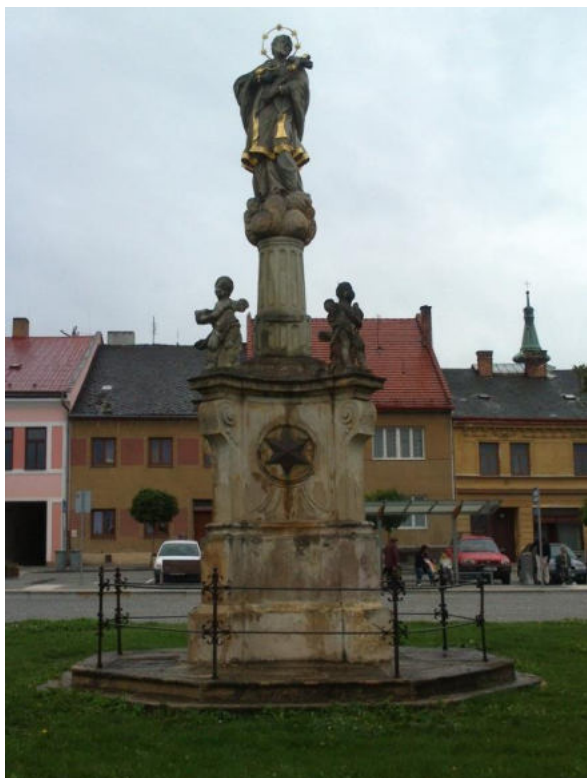
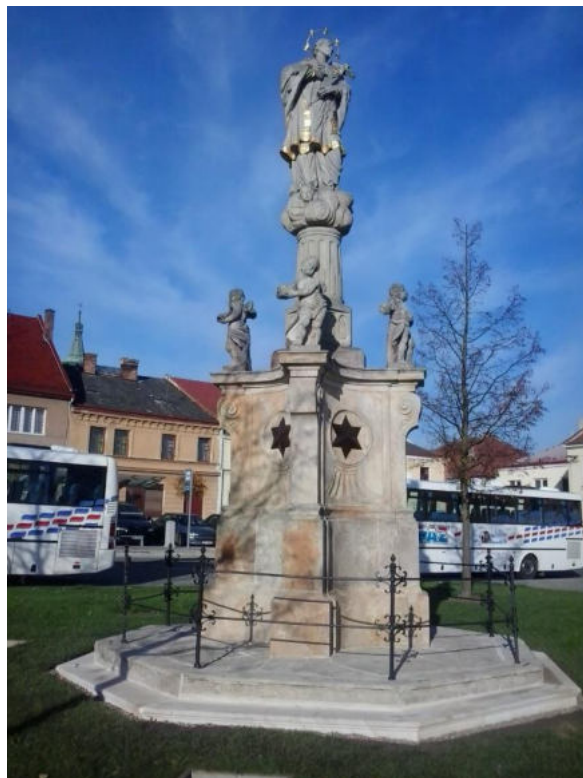
Socha sv. Jana Nepomuckého před a po restaurování v r. 2014:

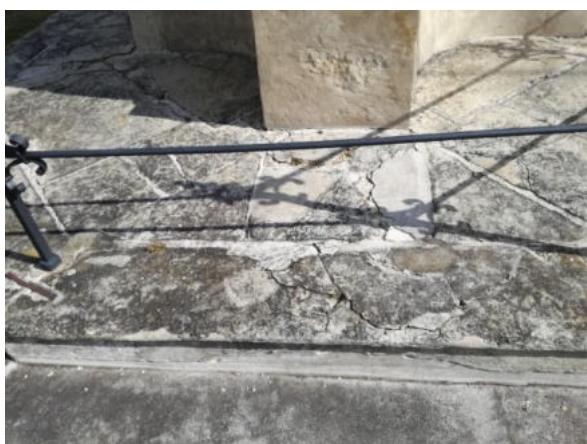
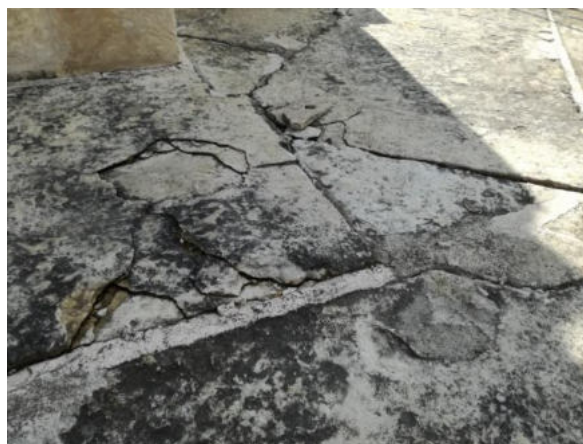
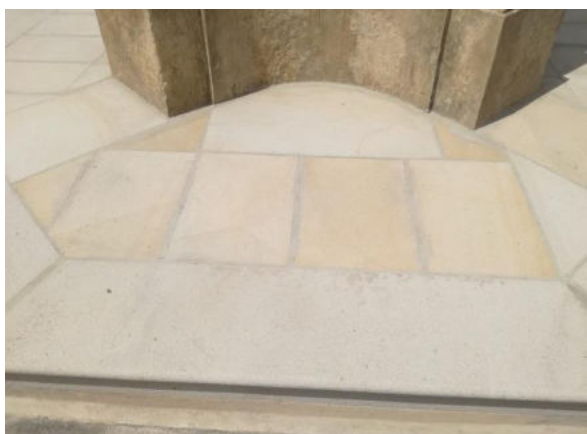
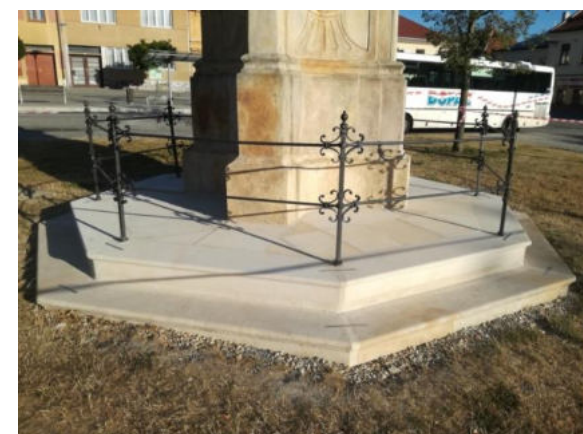
Výměna dlažby a vnitřních schodů kolem sochy sv. Jana Nepomuckého v r. 2018:

V roce 2018 byla z Programu regenerace provedena kompletní výměna dlažby včetně 8 vnitřních schodů kolem podia podstavce sochy světce. Nová dlažba je z materiálu Božanovský pískovec a je položena podle původního členění.

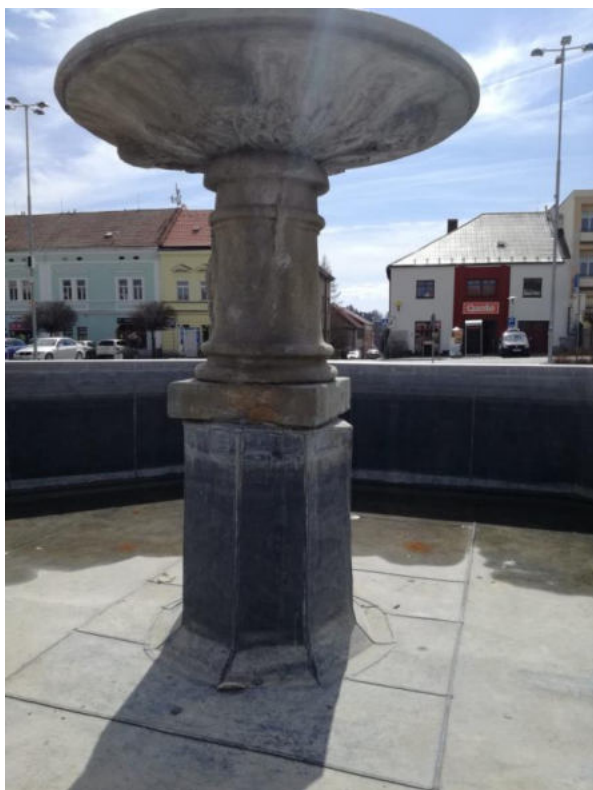
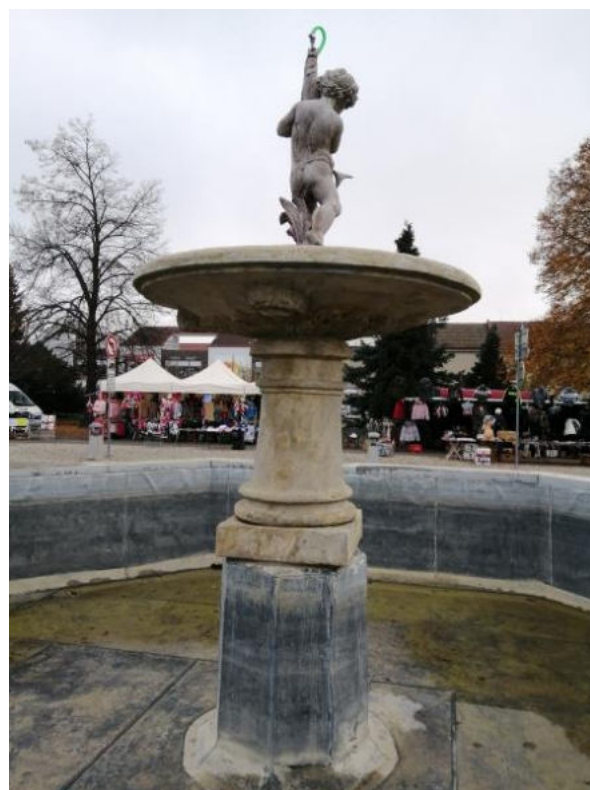
Fotografie před a po obnově středové části kašny v r. 2019:

V roce 2019 byly finanční prostředky z Programu regenerace využity na restaurování středové pískovcové části kašny. Tato část byla očištěna, zpevněna organokřemičitým zpevňovačem, drobné trhliny a praskliny byly injektovány a chybějící části byly doplněny umělým kamenem na minerální bázi. Restaurátorské práce byly dokončeny v roce 2020, kdy byla demontována a restaurována plastika dítěte s rybou, provedena revize kovového vedení rozvodu vody a horní část mísy byla oplechována olověným plechem.

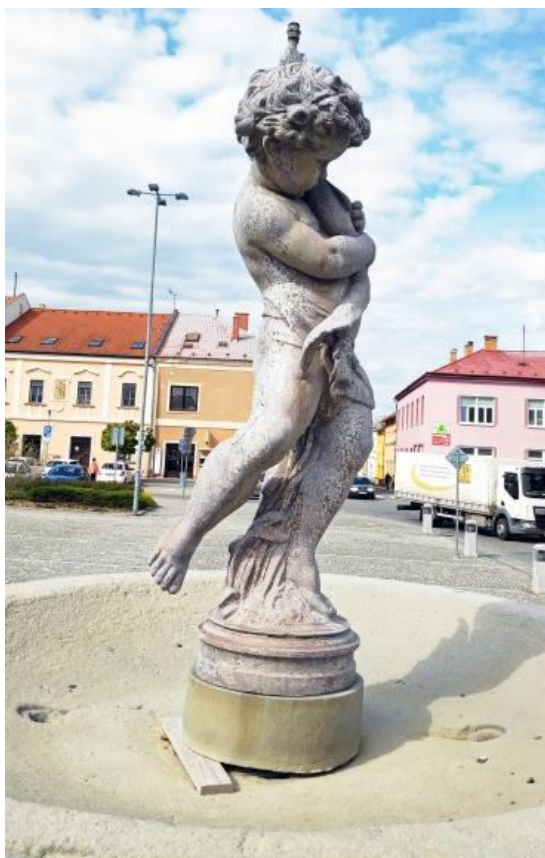
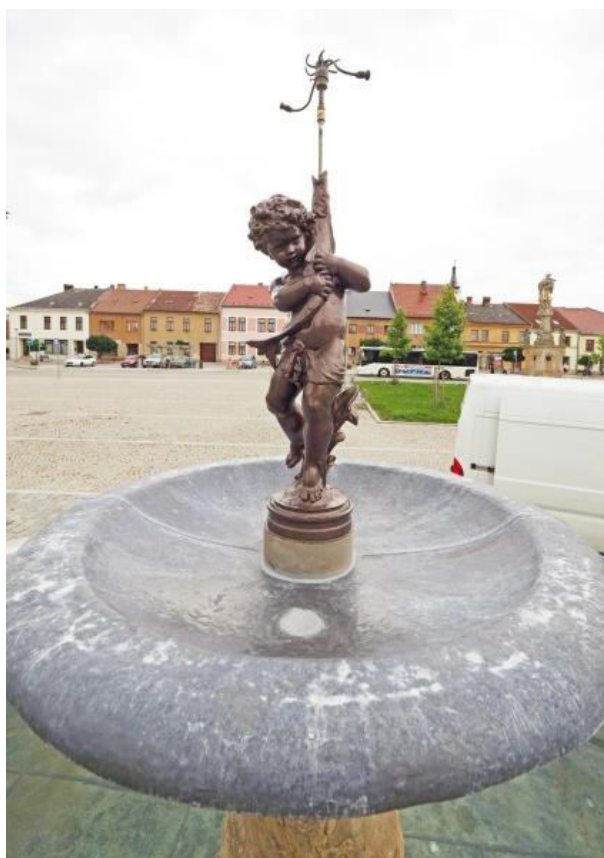
Fotografie před a po restaurování plastiky chlapce a oplechování mísy v r. 2020:

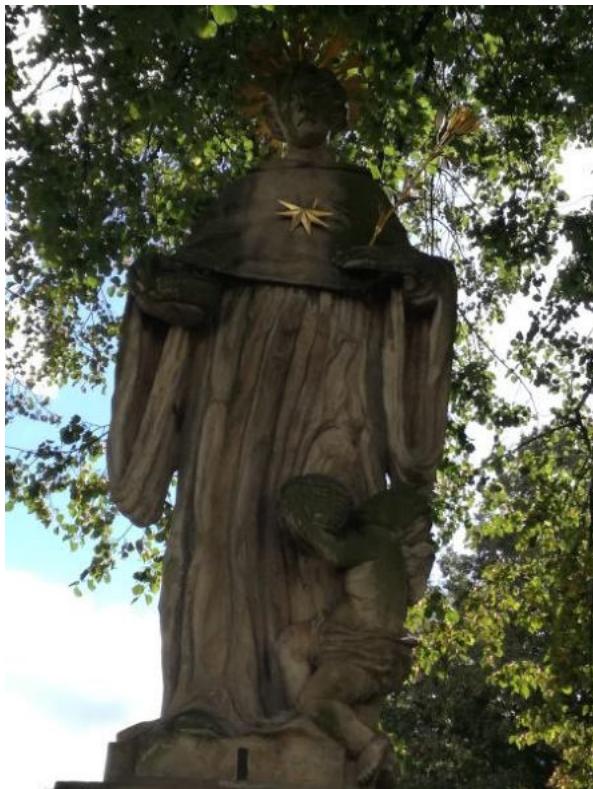
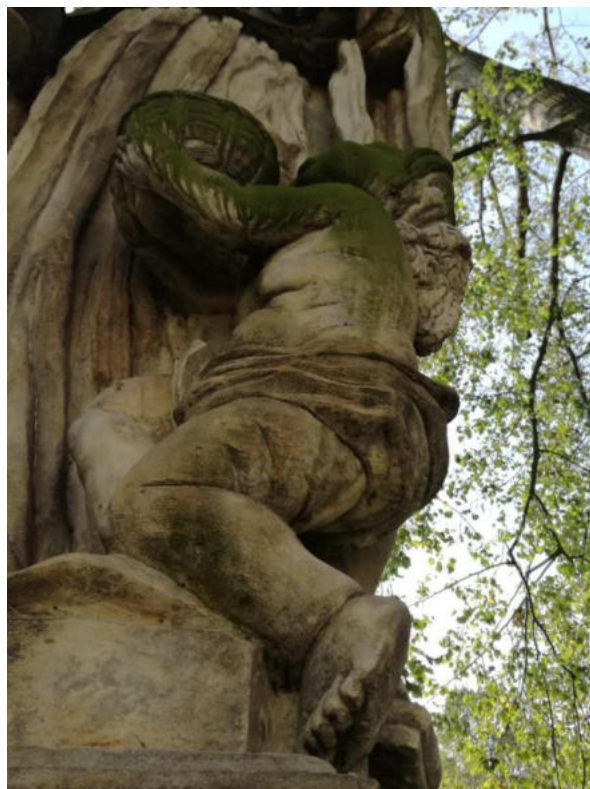
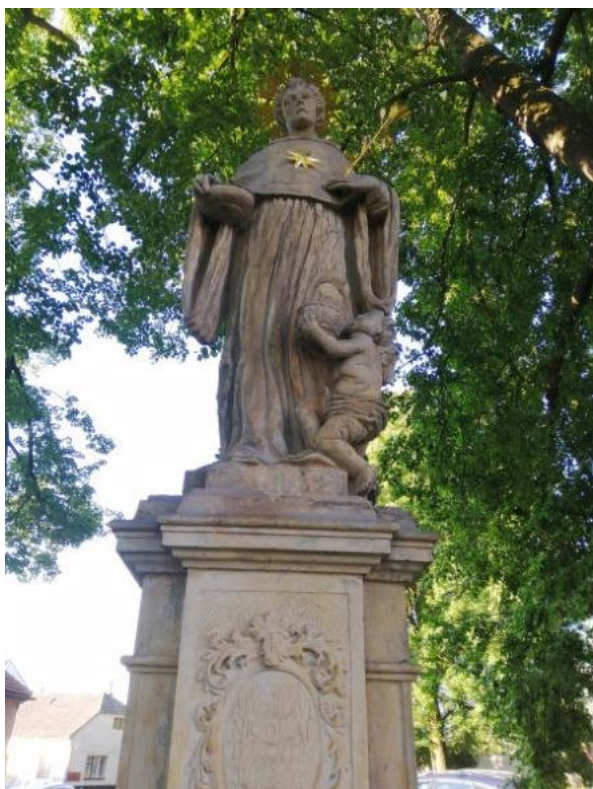
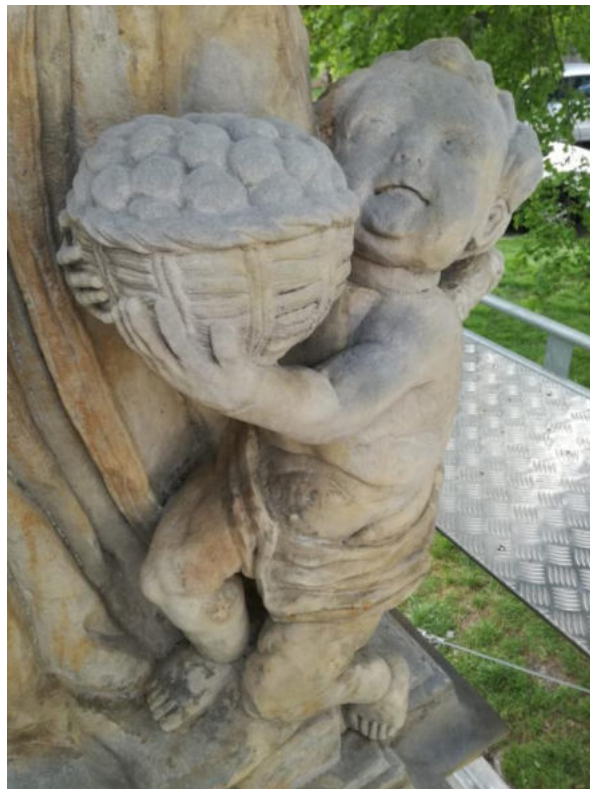
Socha sv. Mikuláše Tolentinského před a po restaurování v r. 2019:

Socha sv. Mikuláše Tolentinského byla ohrožena hlavně vlhkostí, kterou udržují lípy, pod nimiž socha stojí. Z Programu regenerace bylo tedy v roce 2019 v rámci restaurátorského zásahu provedeno očištění sochy od nečistot a biologických náletů se stabilizací hmoty kamene. Tmelení poškozených partií památky proběhlo v minimální míře s ohledem na potřebné zajištění funkčního a estetického působení sochy. Dály byly provedeny lokální barevné retuše. Svatozář byla vyrovnána a lokálně přezlacena. Provedena byla rovněž závěrečná hydrofobizace.
