# ANKETNÍ DOTAZNÍK

k Programu regenerace městských památkových rezervací (MPR)  
a městských památkových zón (MPZ) ČR dle usnesení vlády č. 209/92

## NA ROK 2024

**MĚSTO JEVÍČKO**  
Palackého nám. 1  
569 43 Jevíčko

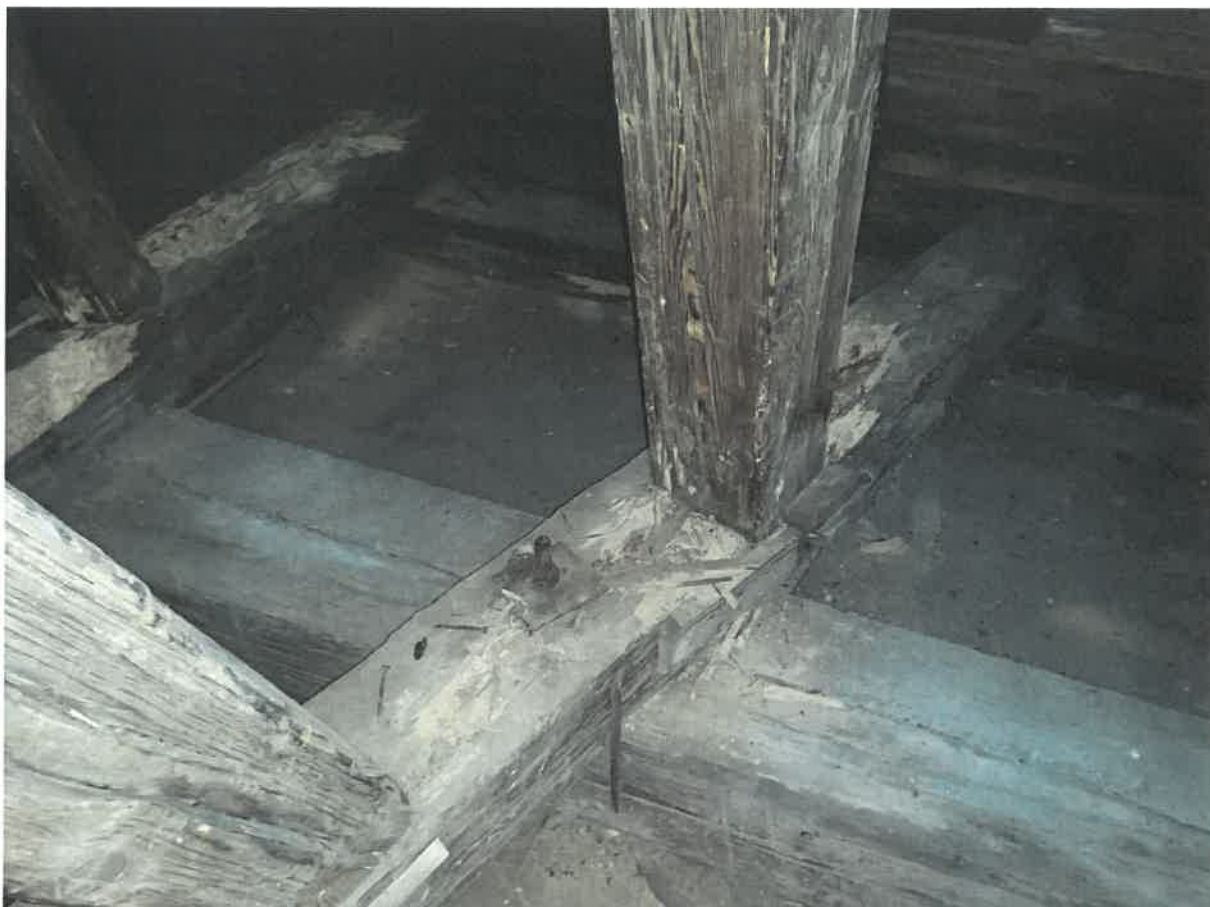
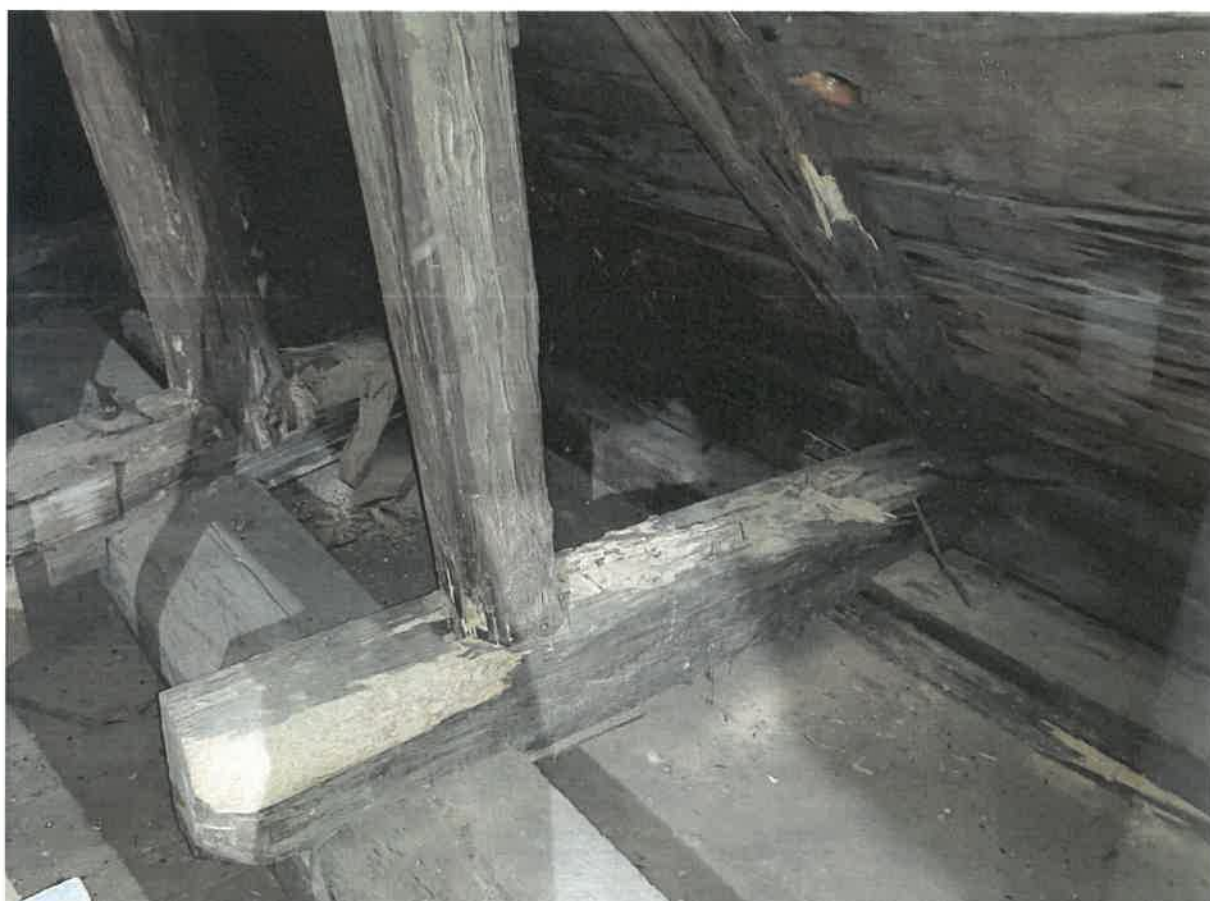
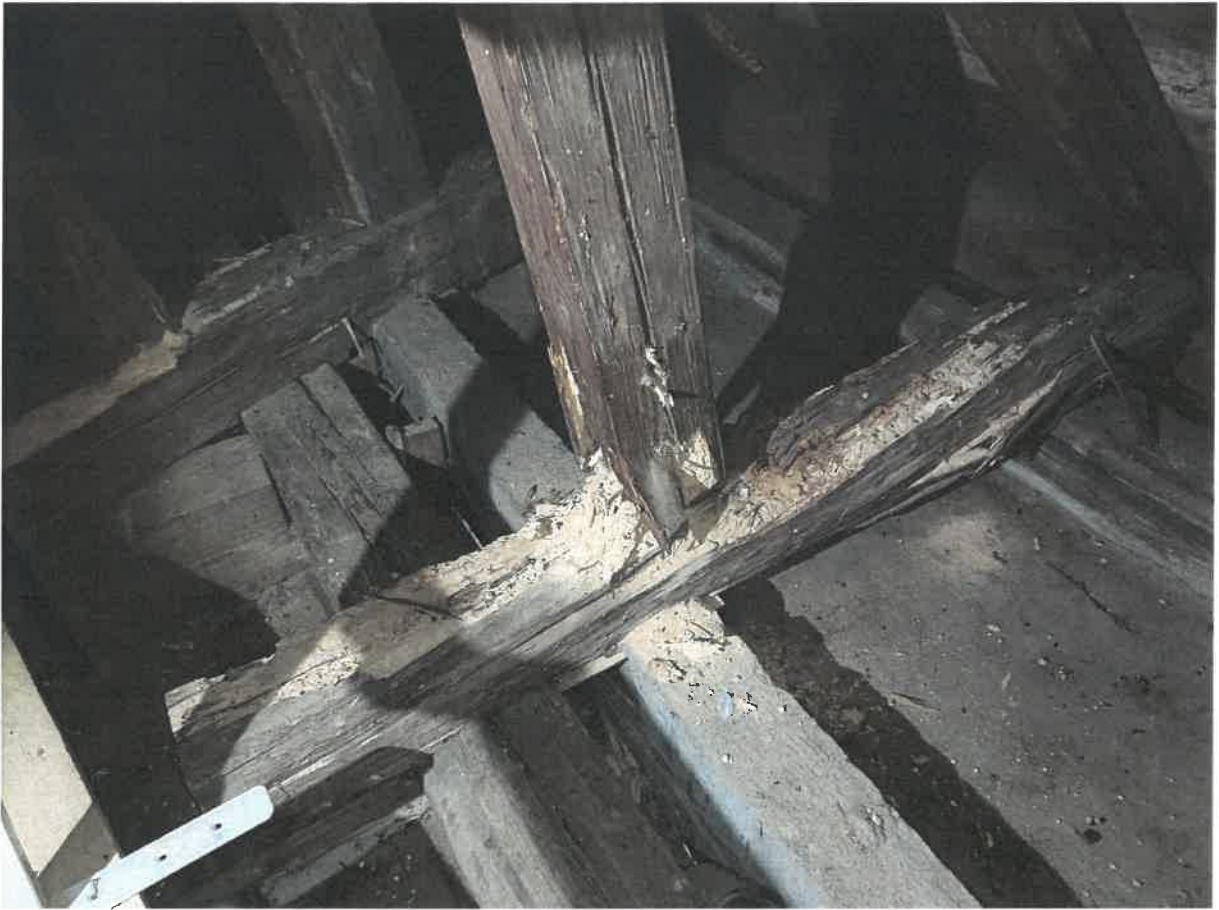
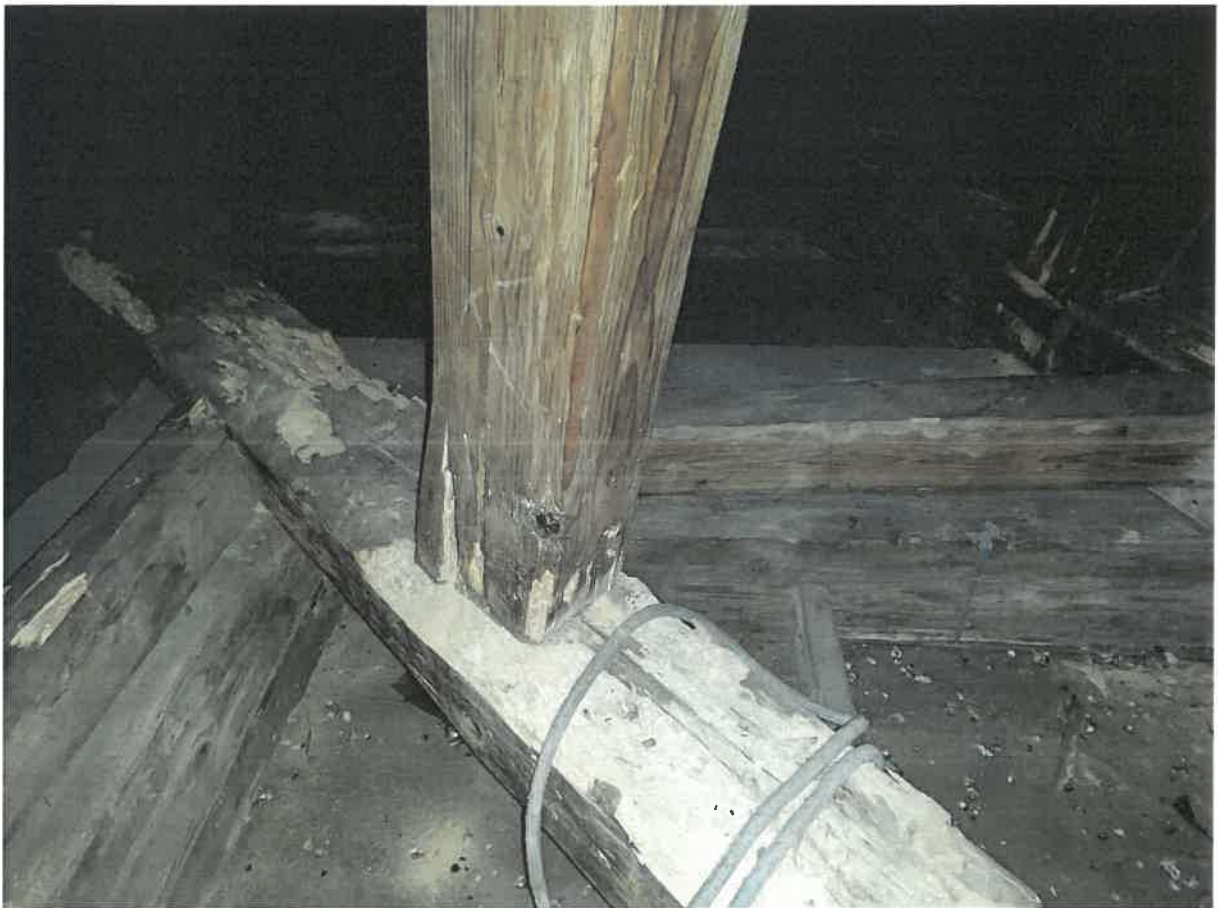
Hlavní práce na obnově v r. 2024: **Konstrukce krovu věže je velmi silně napadena tesaříkem krovovým, dále pak lokálně dřevokaznou houbou outkovkou a některým druhem ligninovorní houby. Poškozené dřevěné prvky budou nahrazeny kopií, příp. jejich části. Poté bude provedeno chemické ošetření bezbarvými ochrannými prostředky. Střešní krytina zasažená nutnými výměnami v krovu bude nahrazena za novou ve shodném provedení jako původní z měděného tabulového plechu. Viz příloha: Rozpočet od společnosti INRECO, s.r.o. – Ing. Petr Rohlíček.**

**Městská věž, Komenského náměstí**  
*(dřevokaznými škůdci napadené dřevěné konstrukce věže)*

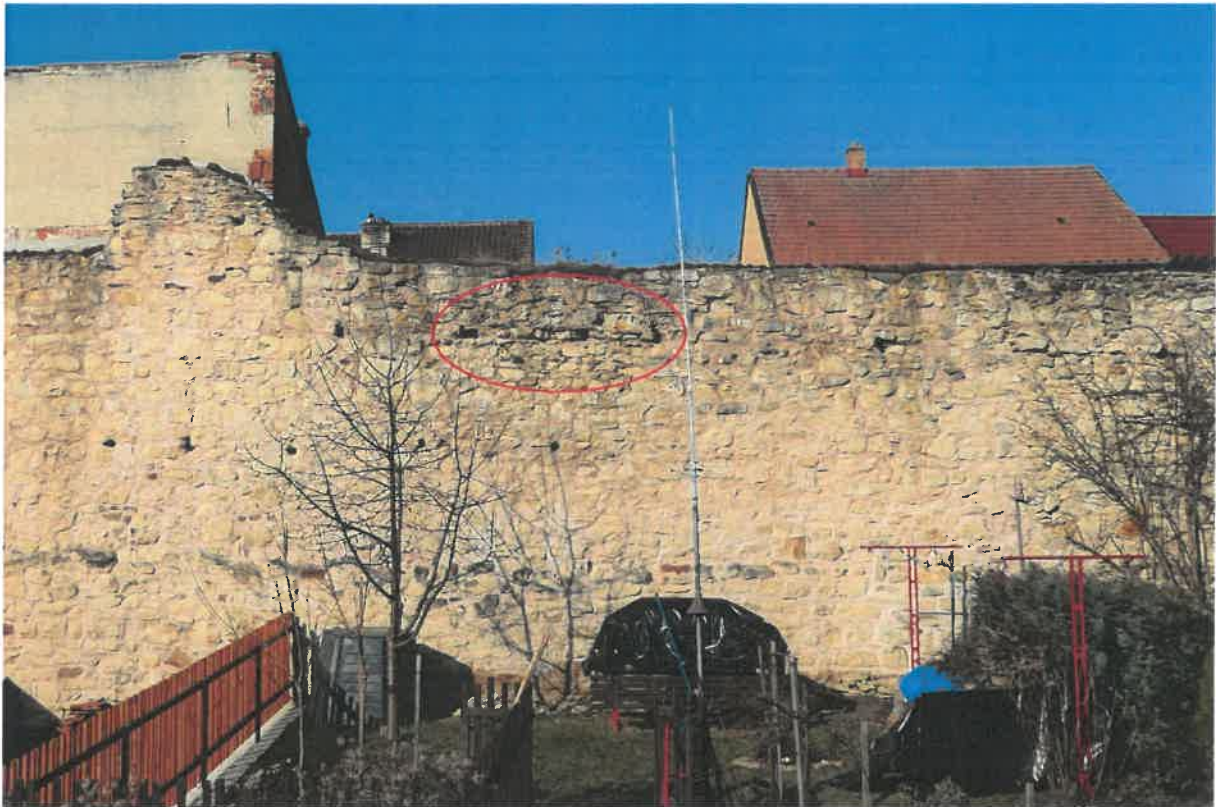
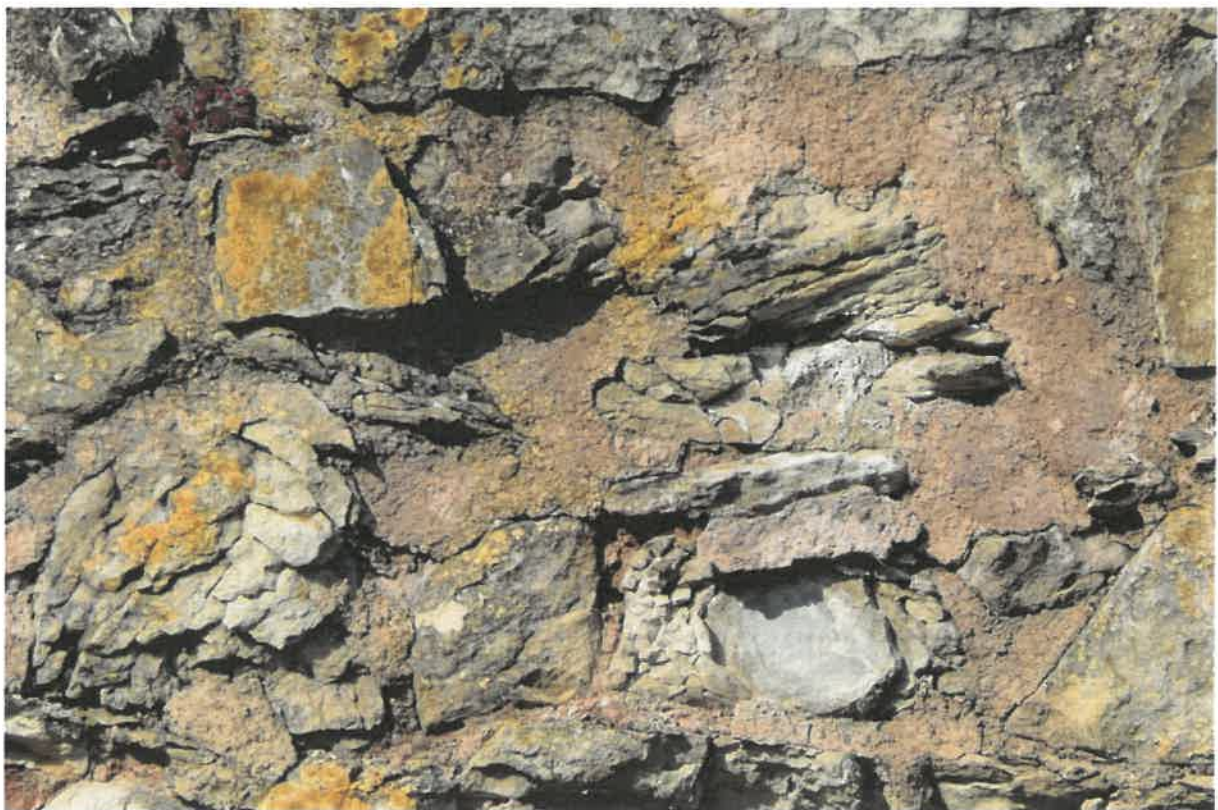
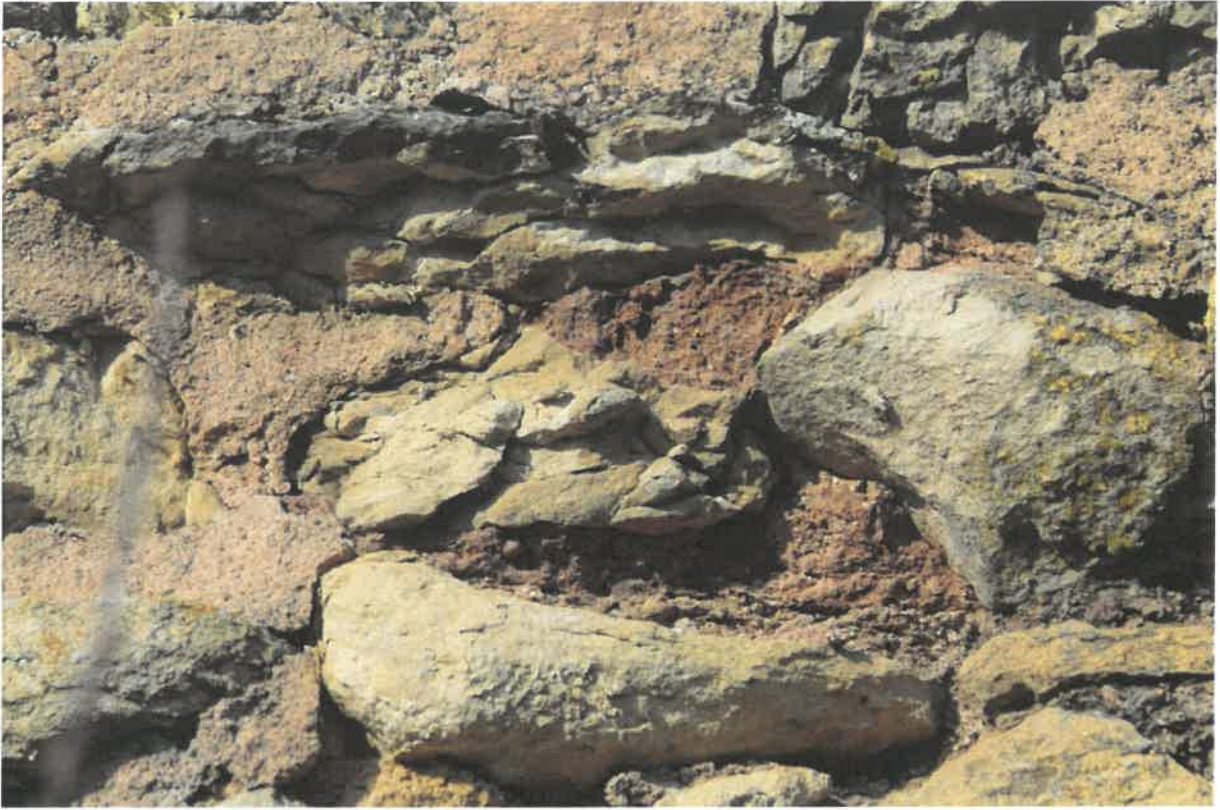
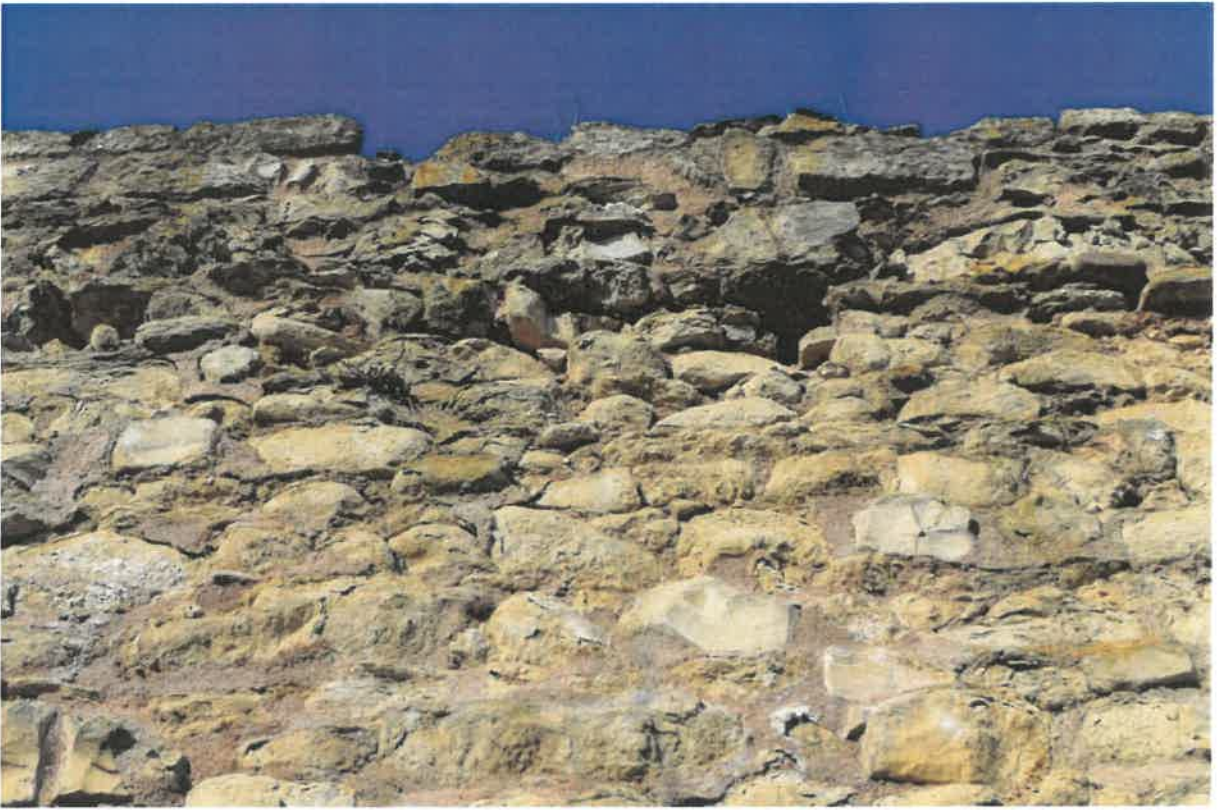
**Městské hradby – úsek „E“ (ulice Okružní IV)**  
*(uvolněné a rozvalené zdivo)*

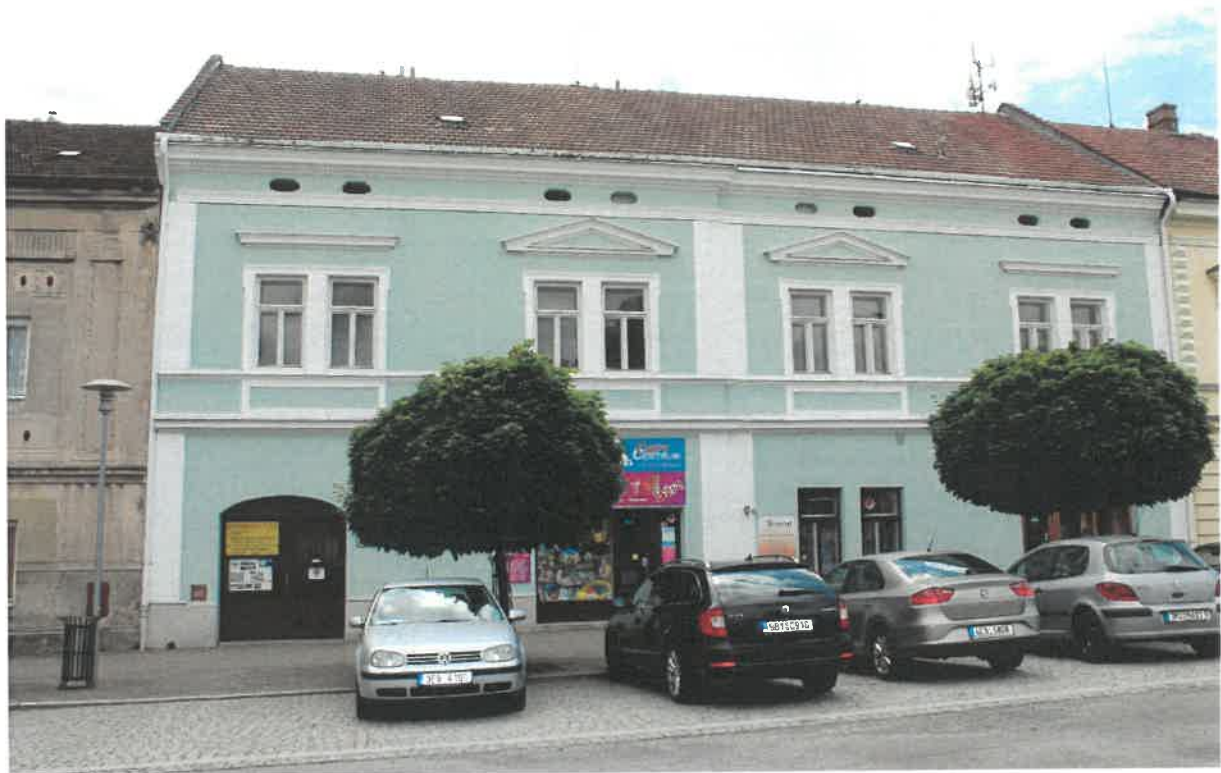
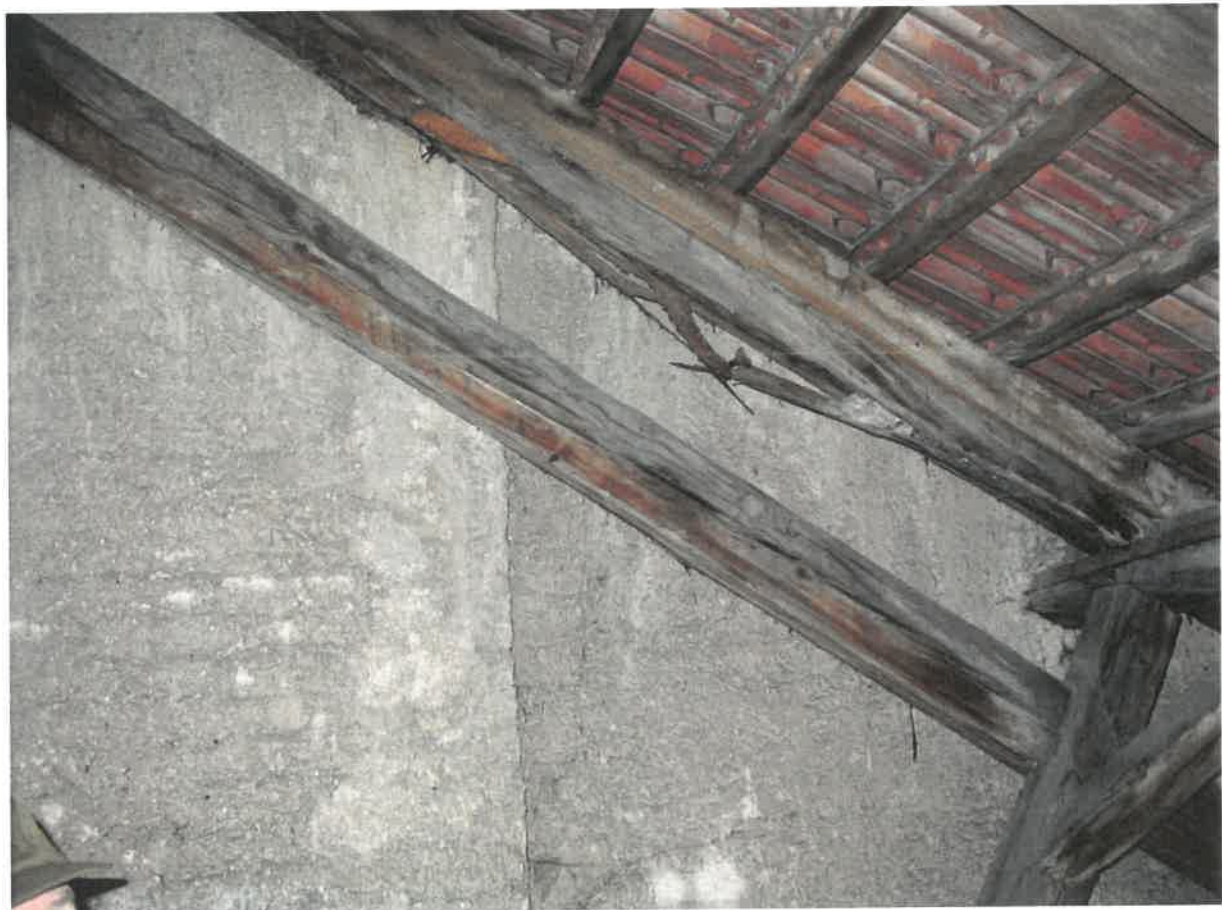
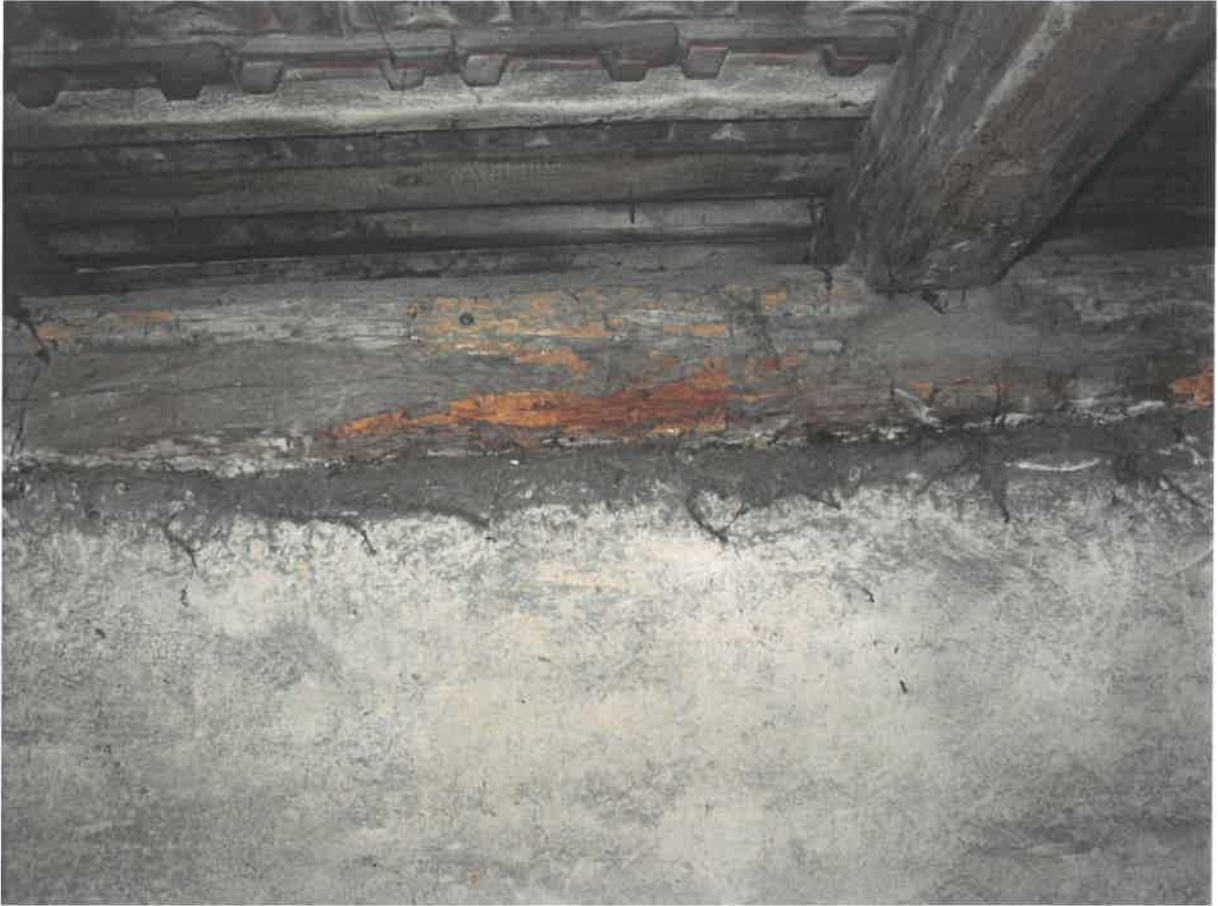
**Městský dům čp. 15, Palackého náměstí**  
*(oprava krovů – II. etapa)*

- výměnu krokví plných vazeb při štítových zdech
- výměnu poškozených částí pozednic
- nahrazení statických ztrát profilů krovu novými dřevěnými příločkami – protézami
- odstranění poškozené hmoty tesařských konstrukcí oškrábáním, obroušením, oloupáním
- impregnací všech konstrukčních prvků
- upravení styku tesařských konstrukcí se zdivem podločkami z lepenky
- výměnu lemování obou štítových zdí

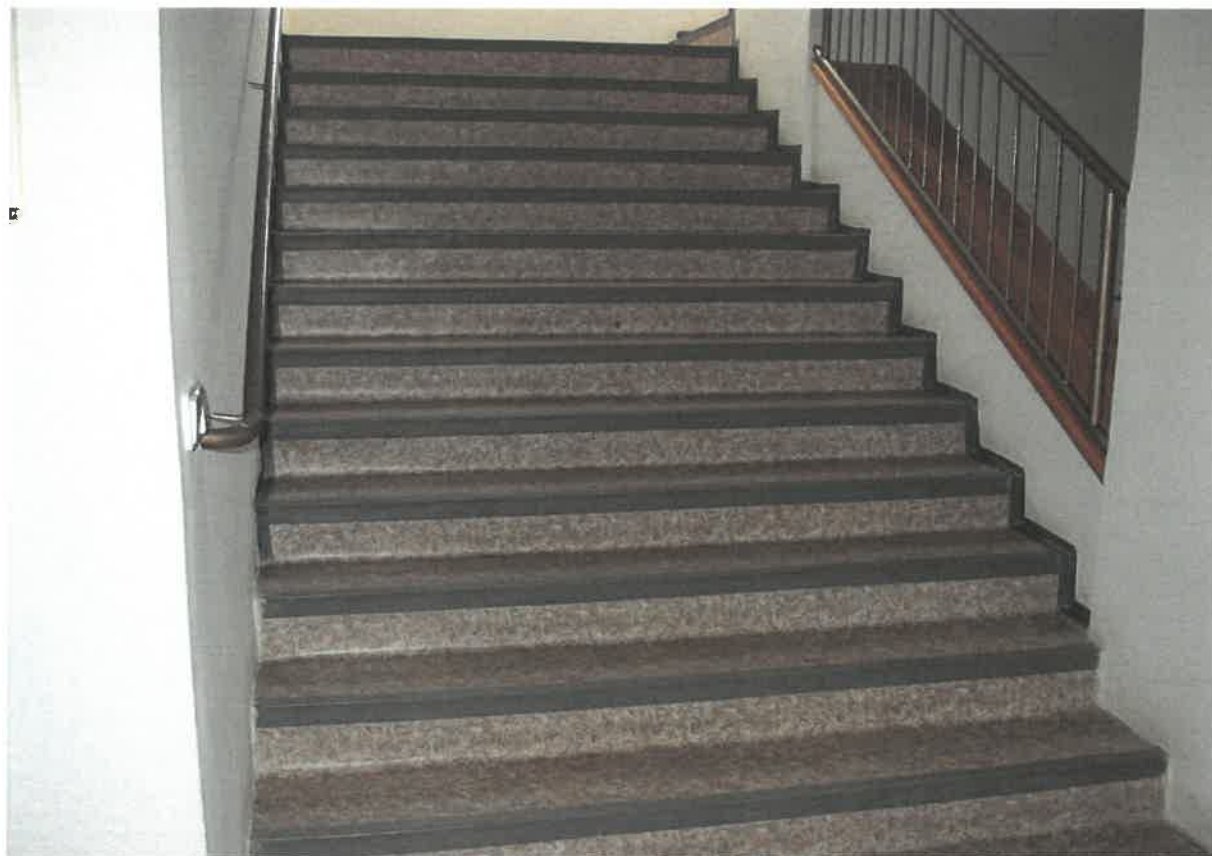
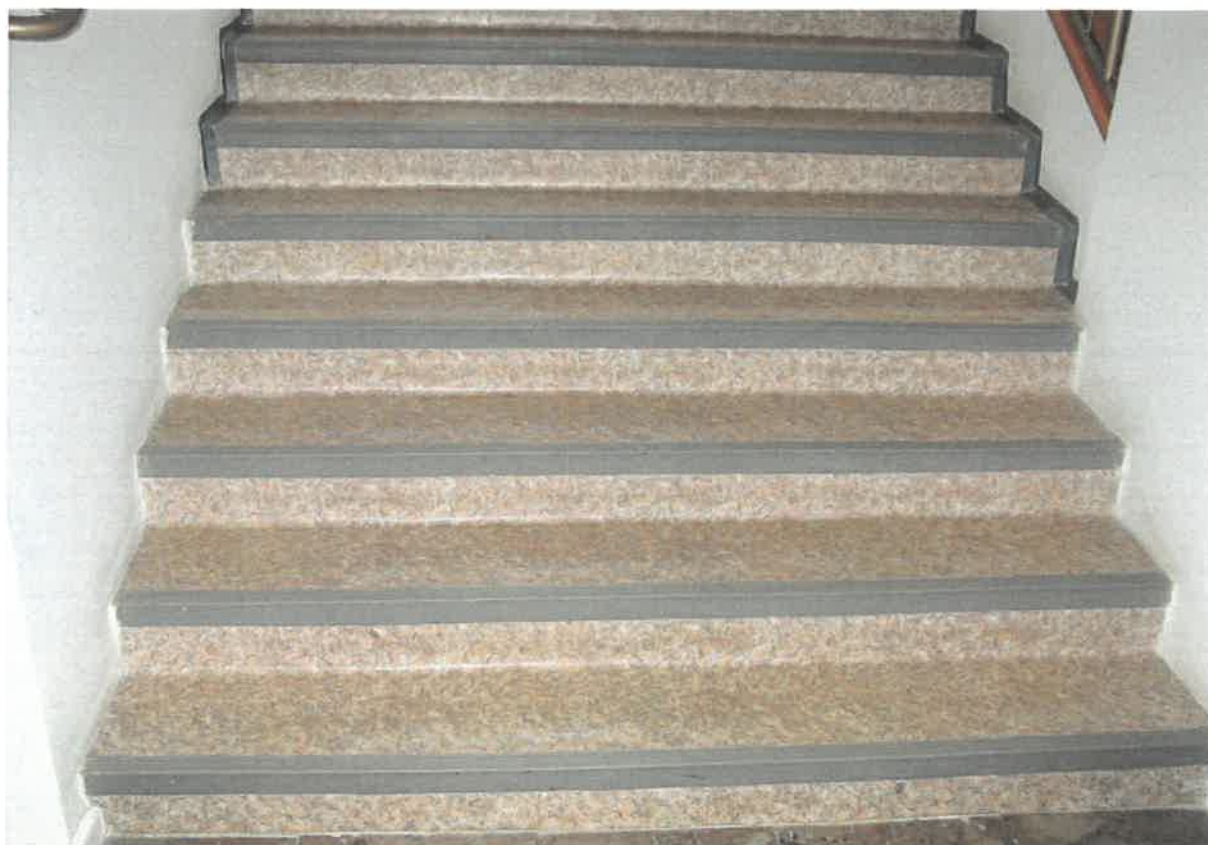
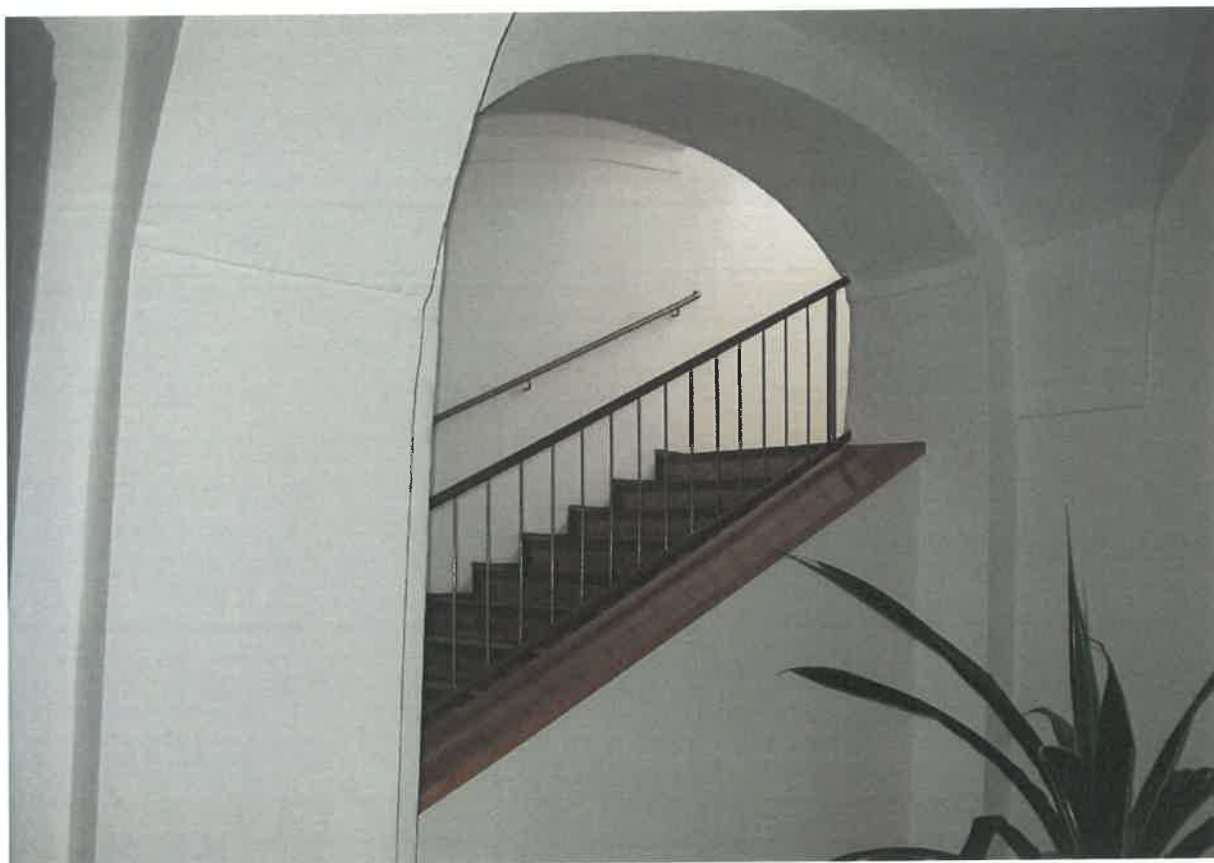
**Zámek, ul. U Zámečku**  
*(vnitřní schodiště - nevhodné PVC vyměnit za dřevěné schodnice)*

Stručná charakteristika obnovy: **Obnova vnitřního schodiště nevhodně z minulých let zakrytého PVC vč. opravy zábradlí a oddělení prostoru kaple a ZUŠ v 2. NP.**

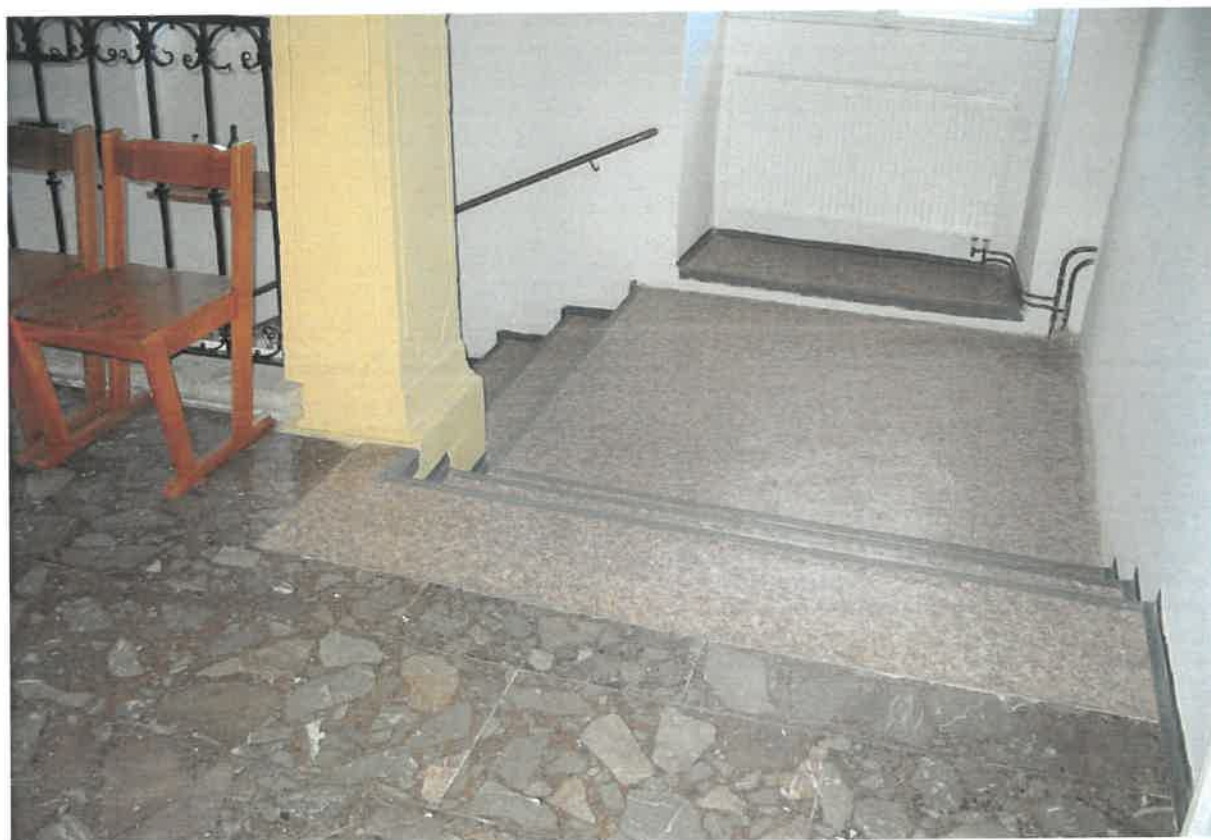
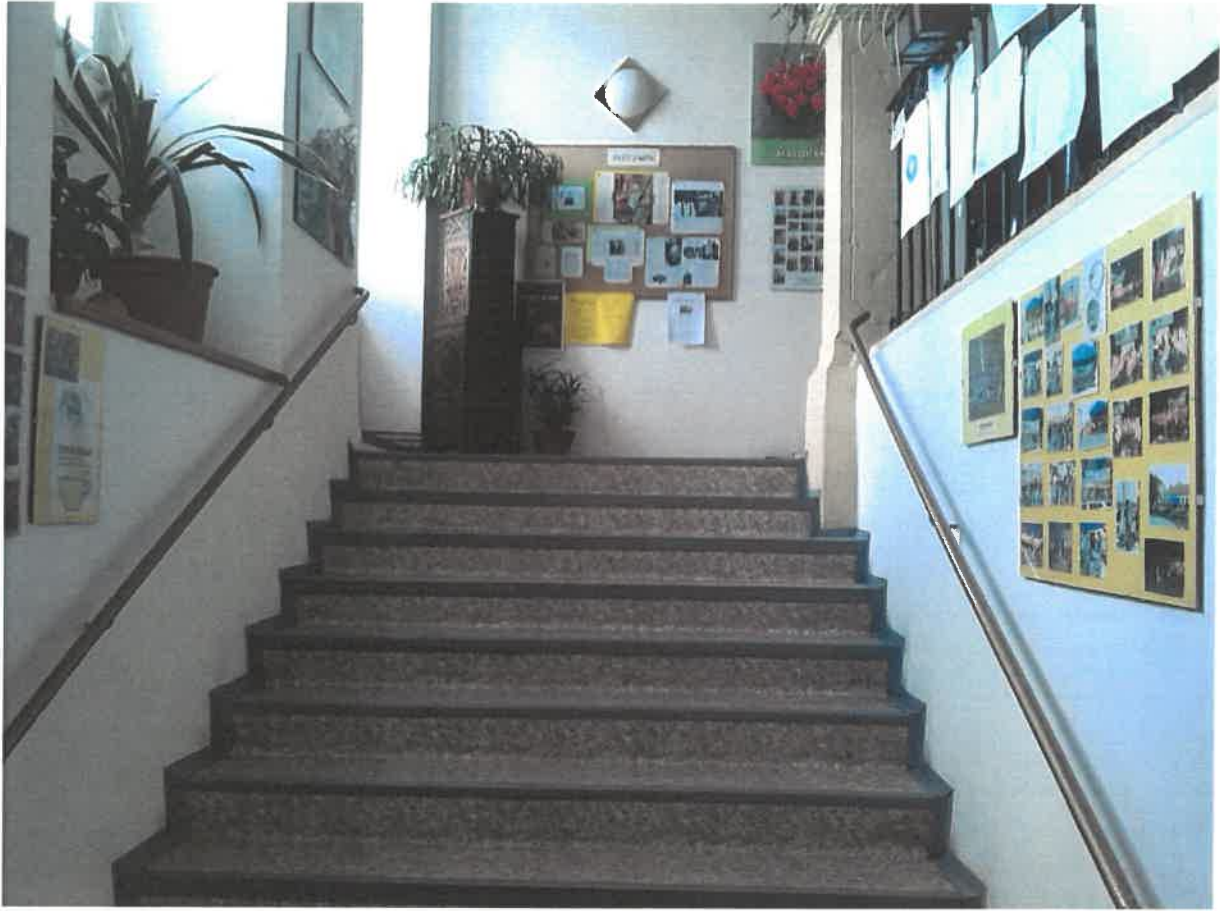
*(nevhodná část zábradlí - foto nahoře nevhodné trubkové, foto dole část původního zábradlí)*

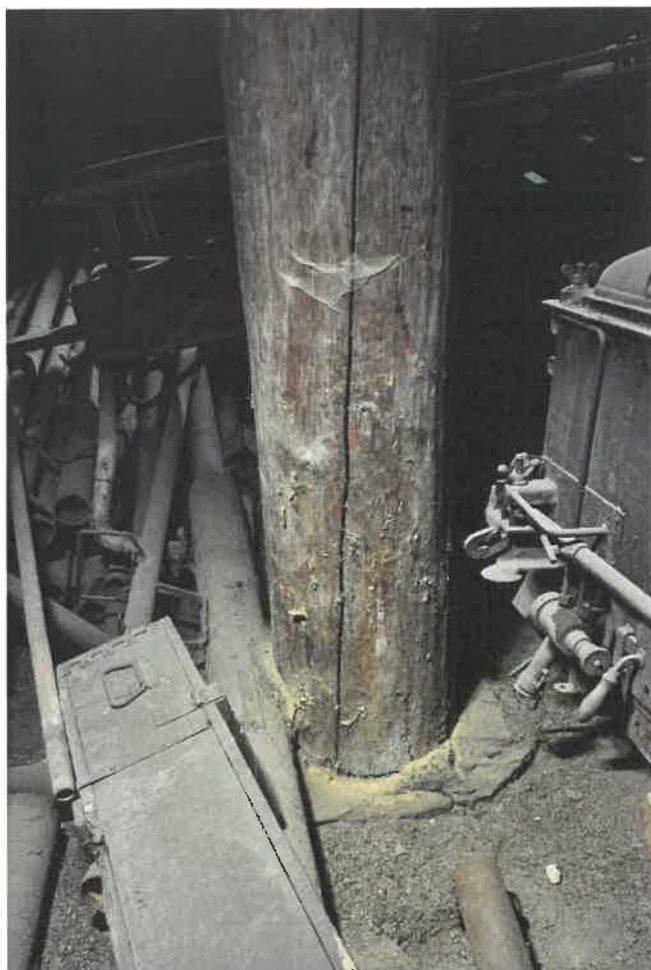
9. Spodní část jižního sloupu v 1. NP silně aktivně napadená červotočem.

Hlavní práce na obnově v r. 2024: **Vzhledem k poškození dřevěných prvků hnilobou, zejména v uložení zhlaví stropnic, a k napadení sloupů dřevokazným hmyzem je doporučeno konstrukci jednotlivých pater rozebrat, napadené trámy v části nebo celé nahradit novými, zajistit funkční uložení stropnic a průvlaků na obvodové zdivo, tak aby nedocházelo v budoucnu k opětovnému napadení zhlaví. Celou sanovanou konstrukci následně opatřit ochranným nátěrem proti biotickým škůdcům a nátěr pravidelně obnovovat. Viz příloha: Stavebně technický a statický posudek Ing. Lubomíra Šmerala.**

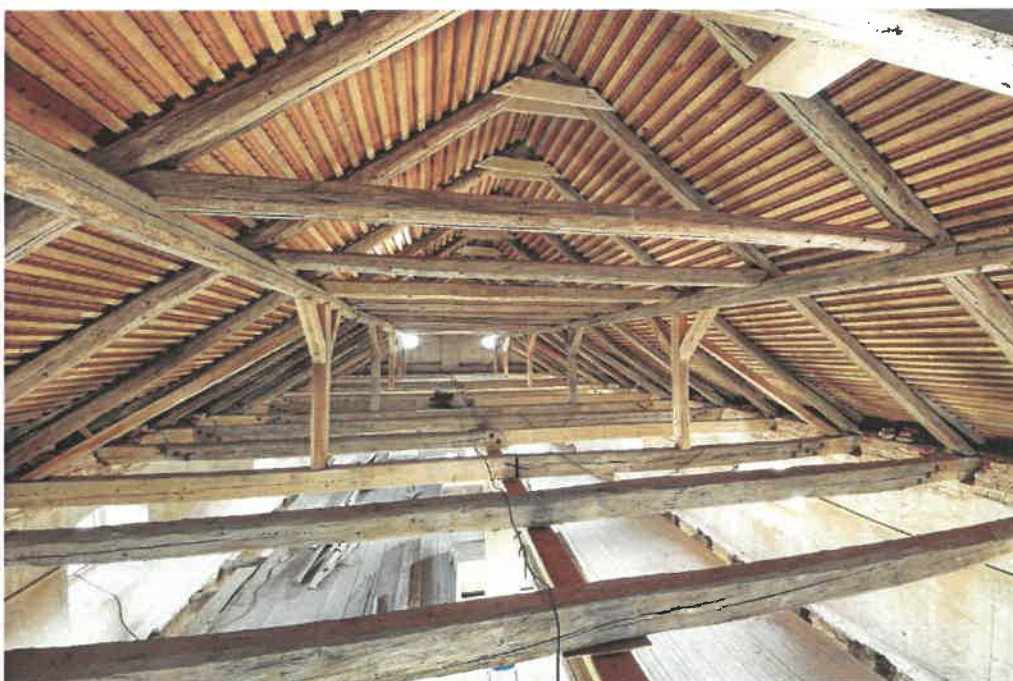
24. Konstrukce krovu

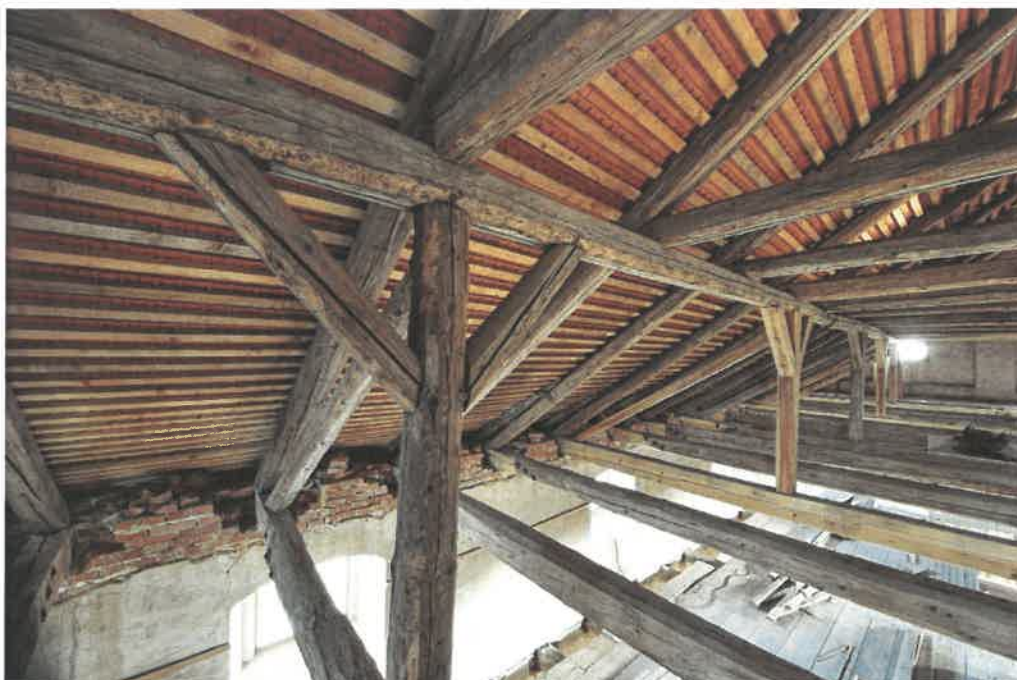
25. Konce vazných trámů zazděné do koruny zdiva z nových plných cihel a znovu vysekané ze zazdění v rámci průzkumu

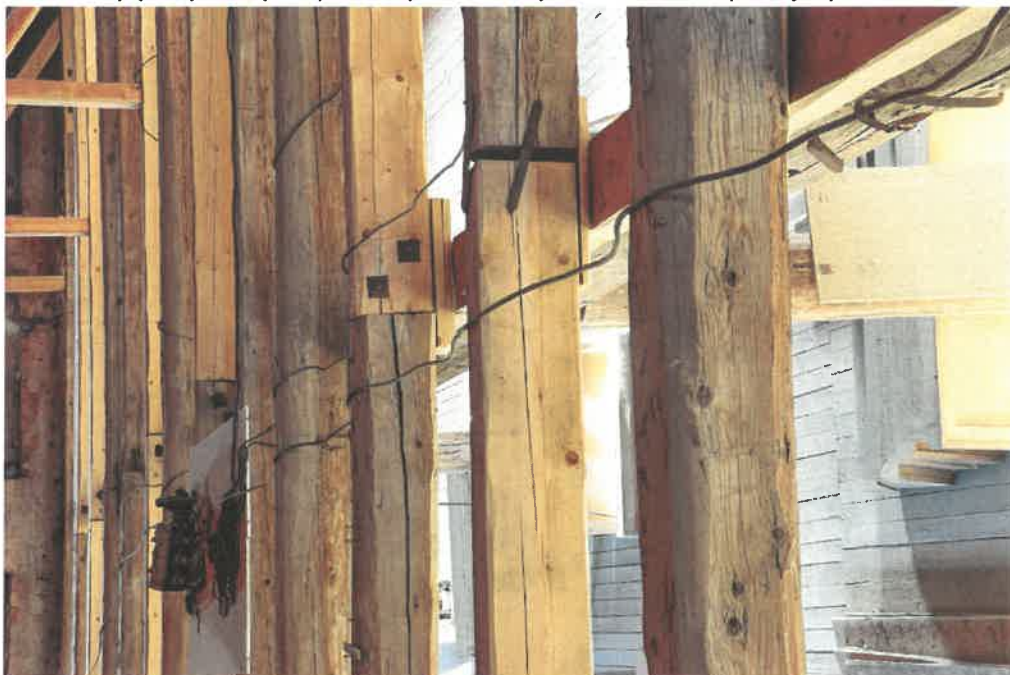
**28. Zatékání dešťové vody netěsným oplechováním u jižního štítu**

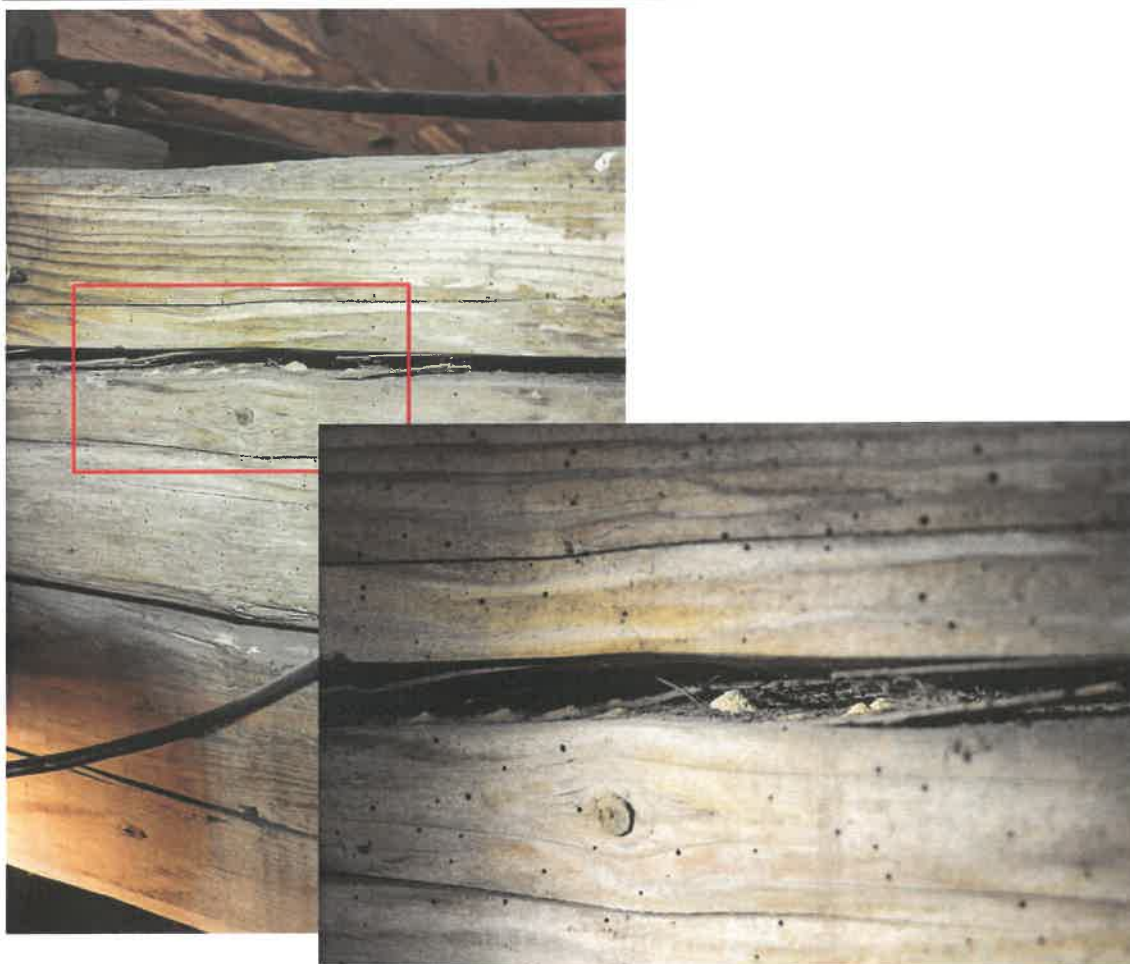
29. Hromádky požerků ve výsušné trhlíně stropního trámu - průkaz aktivity červotoče

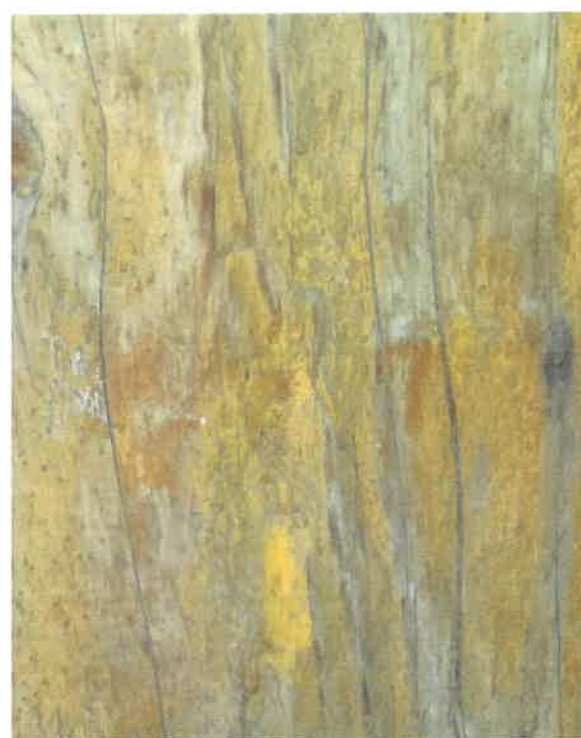
*napadený sloup*

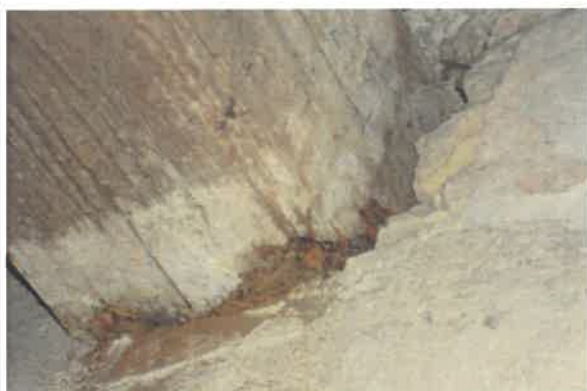
*napadené zhlaví 2.NP*

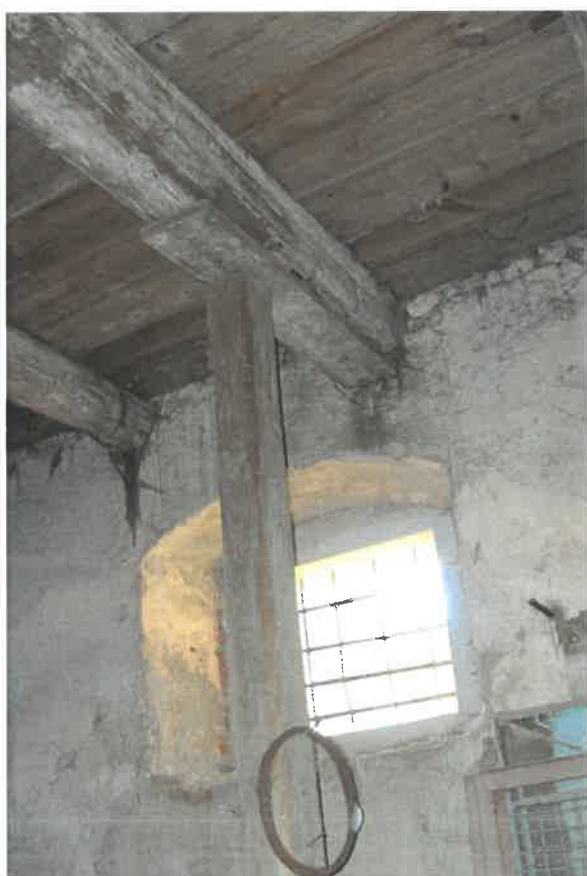
*podepřená stropnice 1.NP*

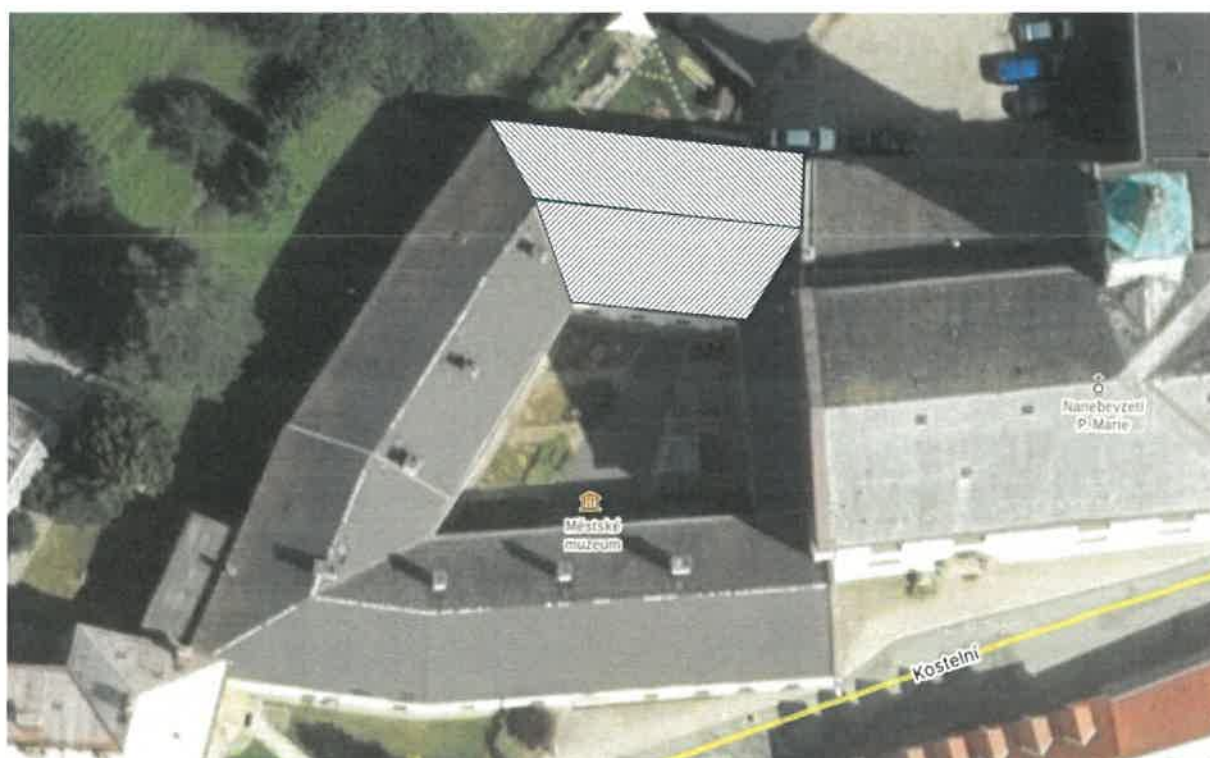
*Plánovaný rozsah opravy střechy kláštera v roce 2024*
