# ANKETNÍ DOTAZNÍK

k Programu regenerace městských památkových rezervací (MPR)  
a městských památkových zón (MPZ) ČR dle usnesení vlády č. 209/92

## NA ROK 2024

**MĚSTO JEVÍČKO**  
Palackého nám. 1  
569 43 Jevíčko

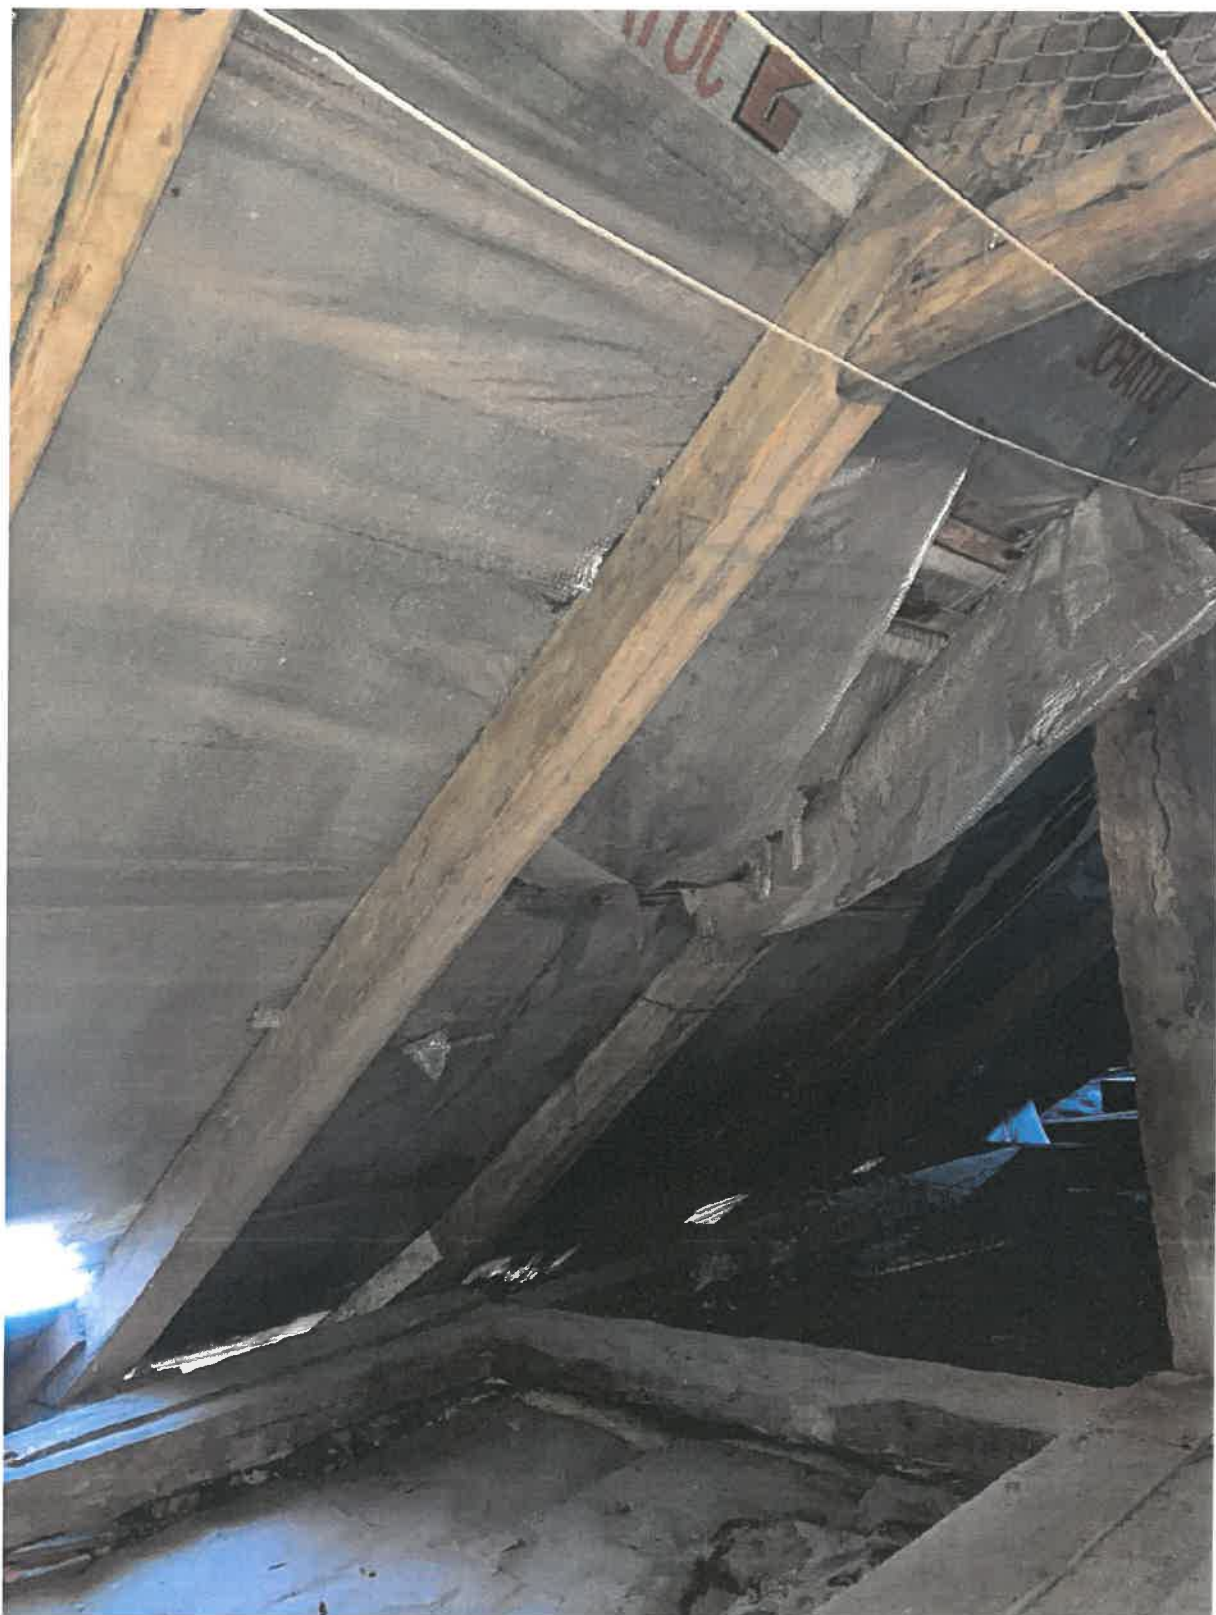
*Provedena bude i revize krovu*

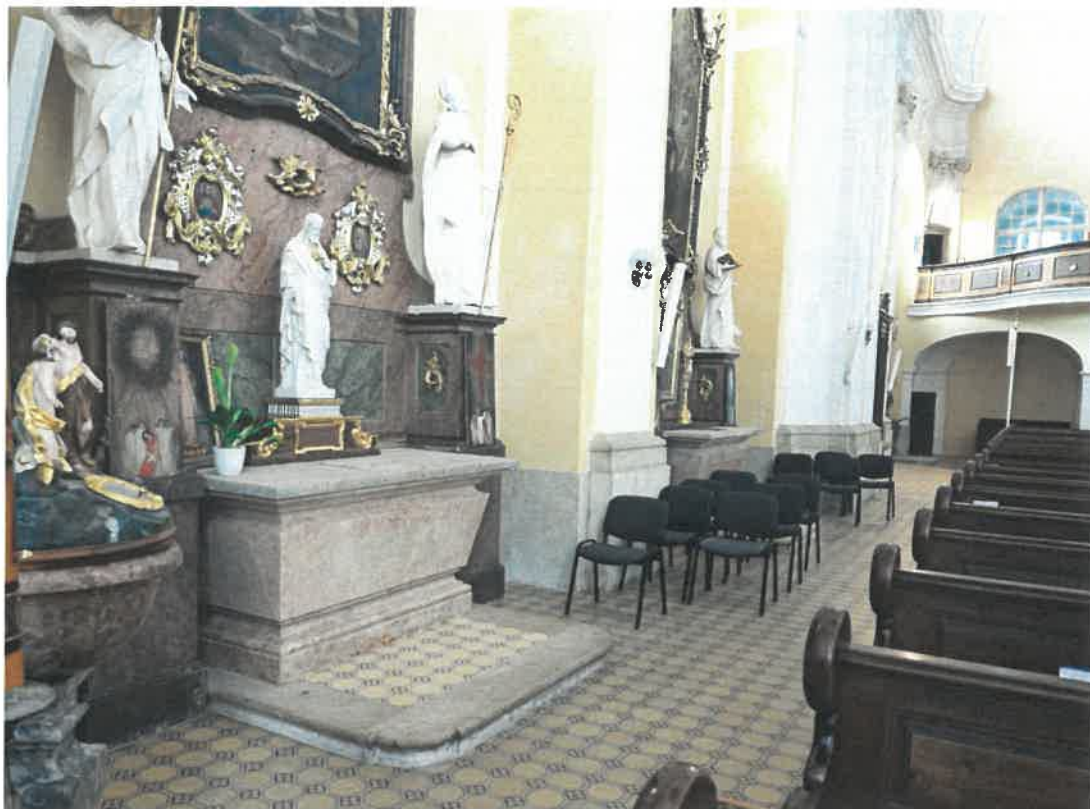
Obr.1. Boční oltáře se stupni s podestou v lodi kostela.

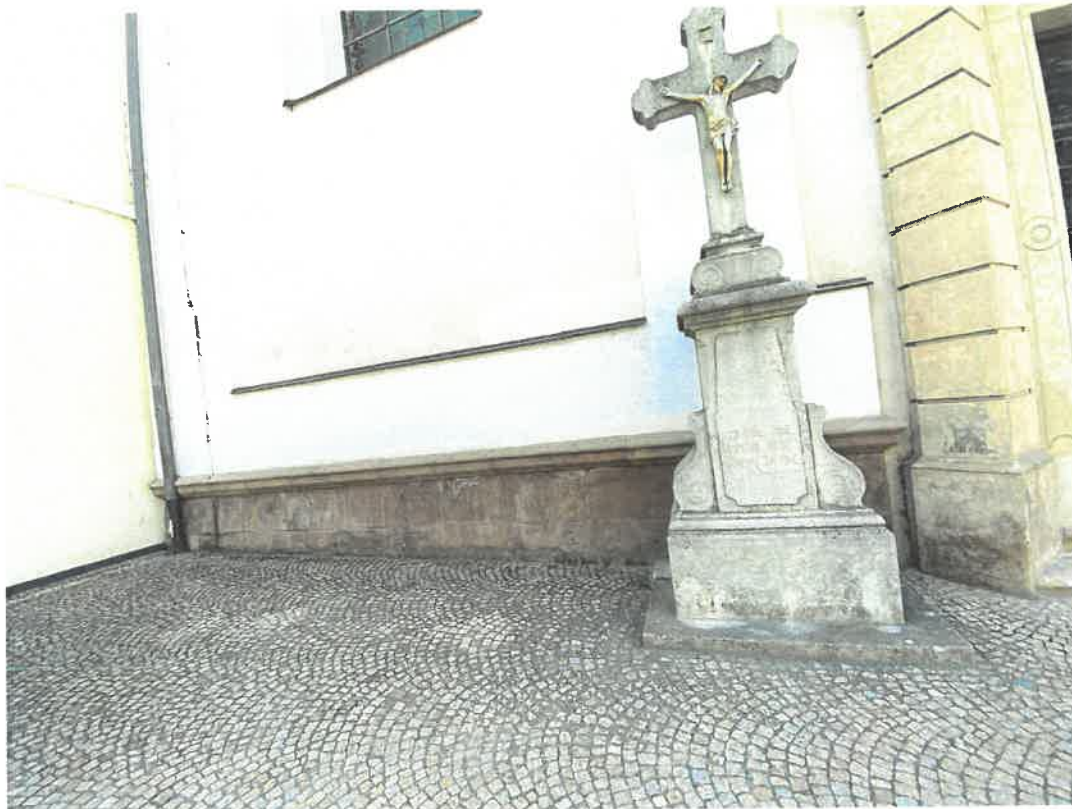
Pohled na levou stranu kamenné podezdívky s hmotnou průběžnou římsou z umělého kamene. V rohu sousedí s Muzeem je 1. svod zapuštěný do chodníku. Tmavé mapy podél chodníku svědčí o zamokření v době dešťových srážek. Voda stékající z korunní římsy vymývá štěrk ze spár dlažebních kostek.

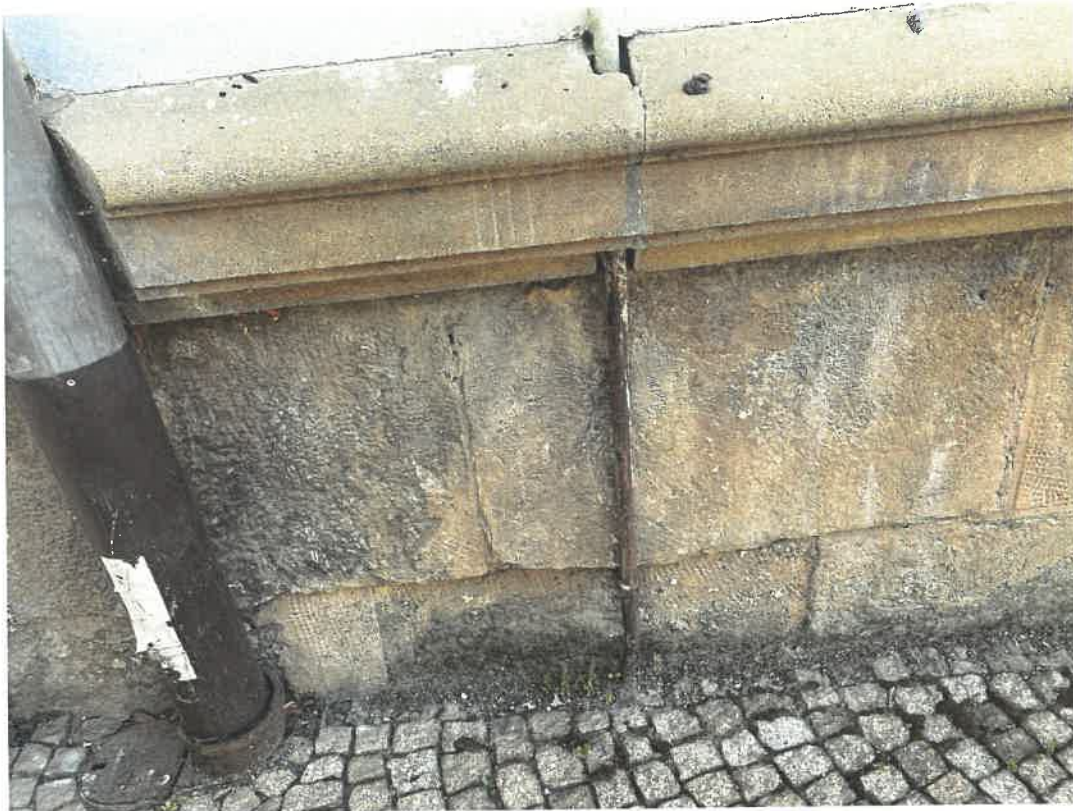
Pohled na levou stranu kamenné podezdívky s hmotnou průběžnou římsou z umělého kamene. Nahoře vysunuté kamenné desky. Růst vegetace podél chodníku svědčí o zamokření v době dešťových srážek. Výkvěty solí na povrchu kamene.

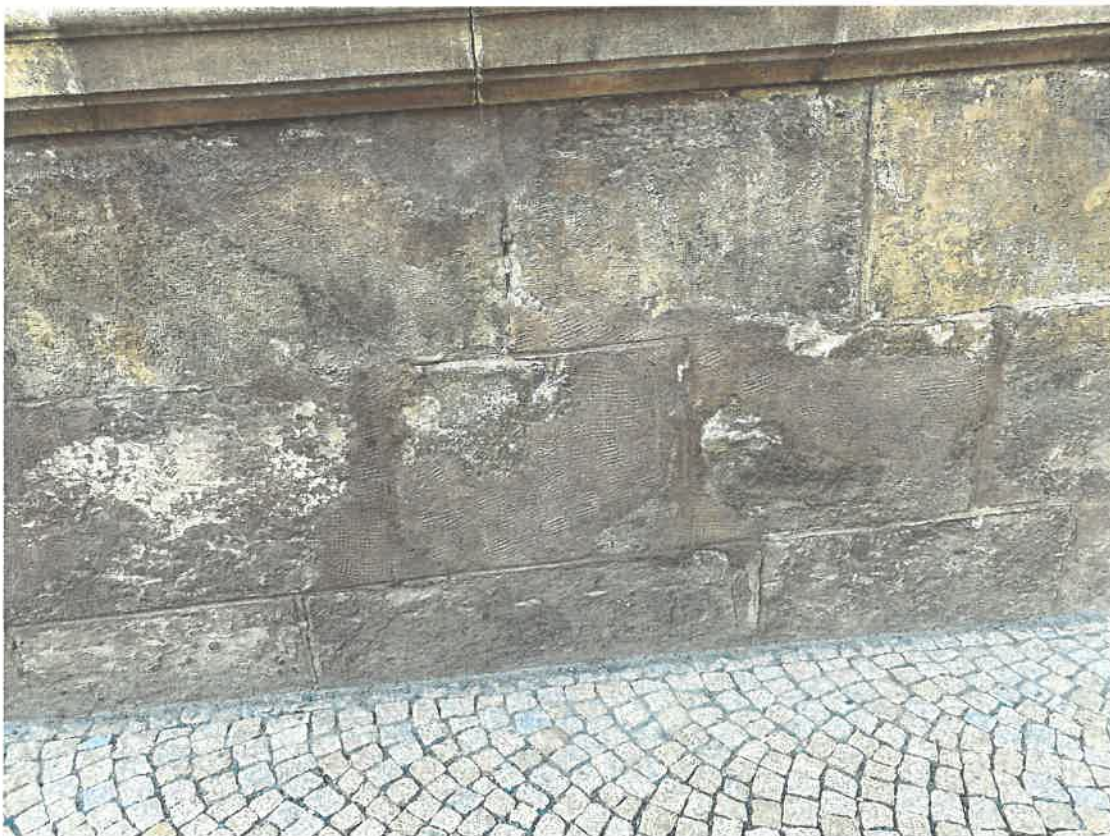
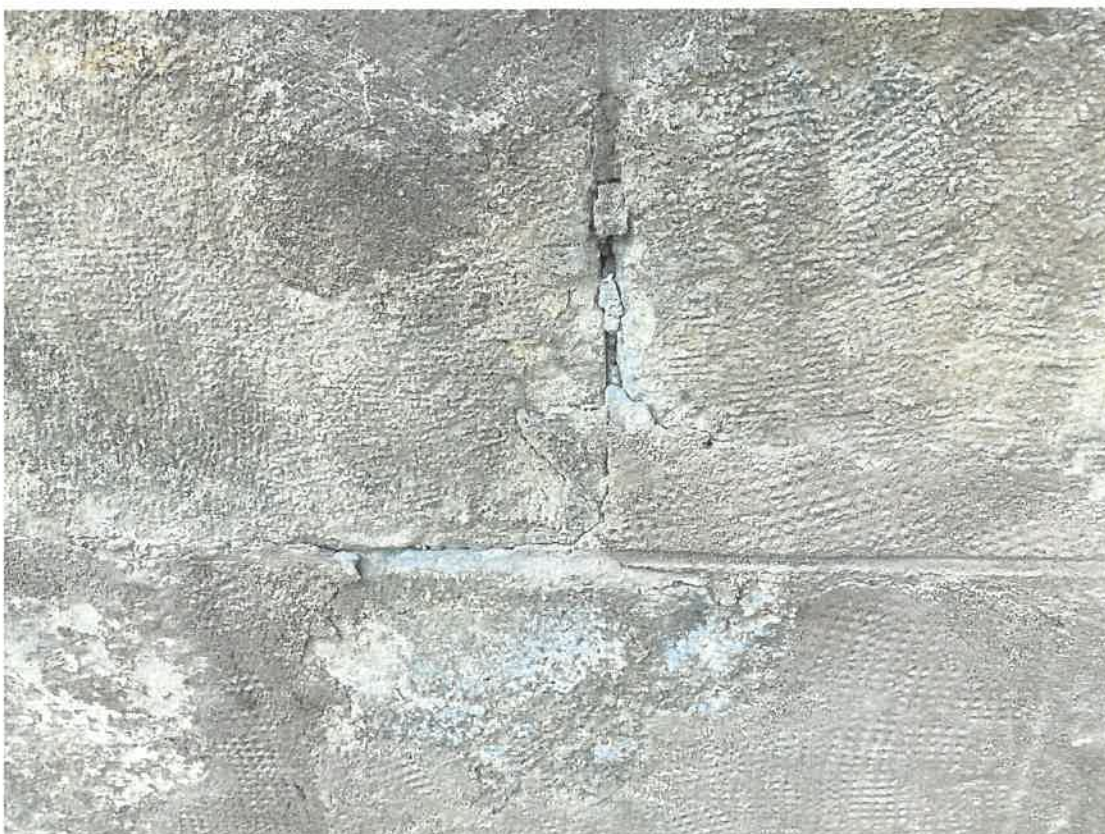
Nahoře vypadané spárování s tmavými tvarovými doplňky. Dole detail chybějícího spárování a odtržení tvarového doplňku od kamene.

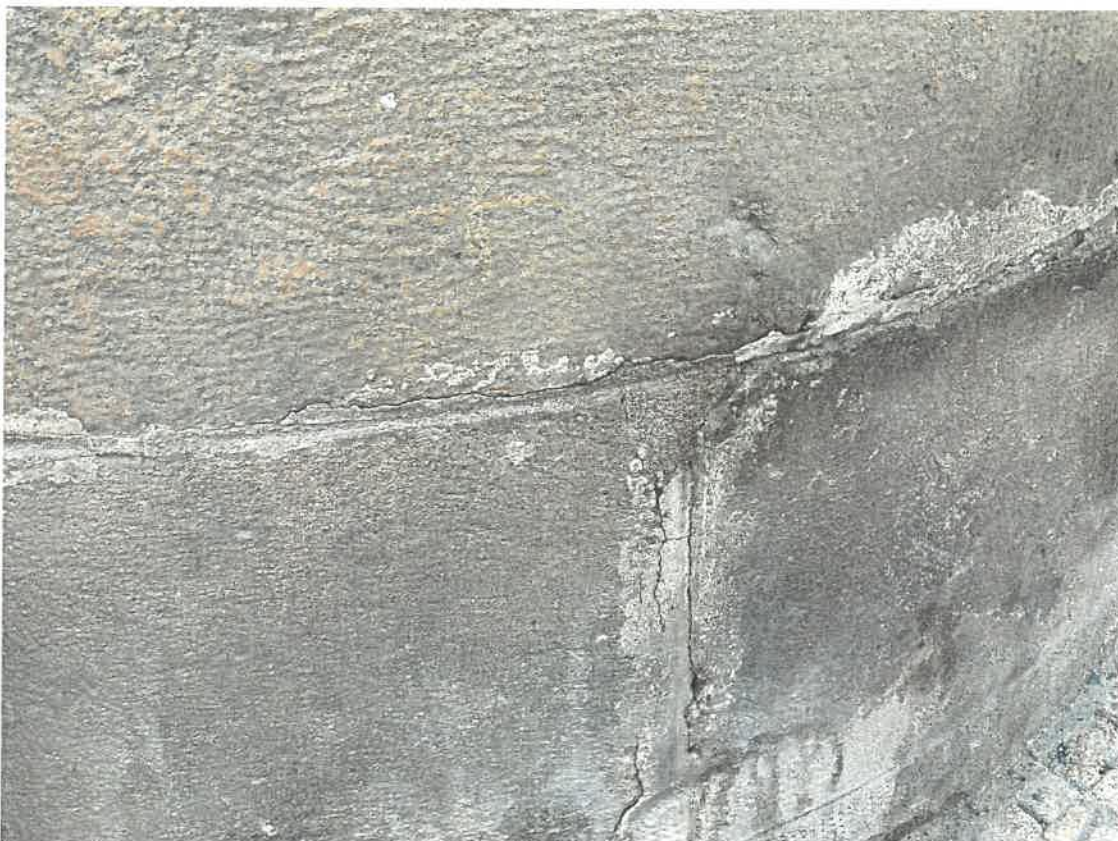
Dole 2. dešťový svod s čistící šachtou.

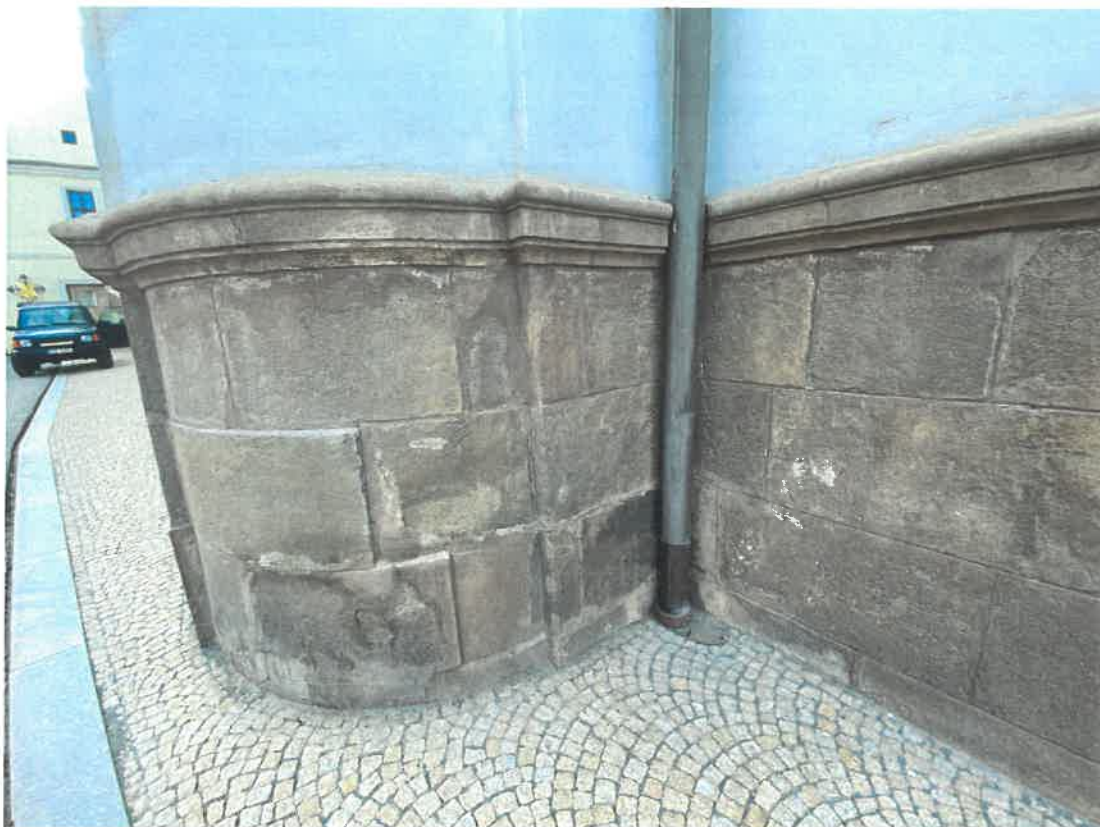
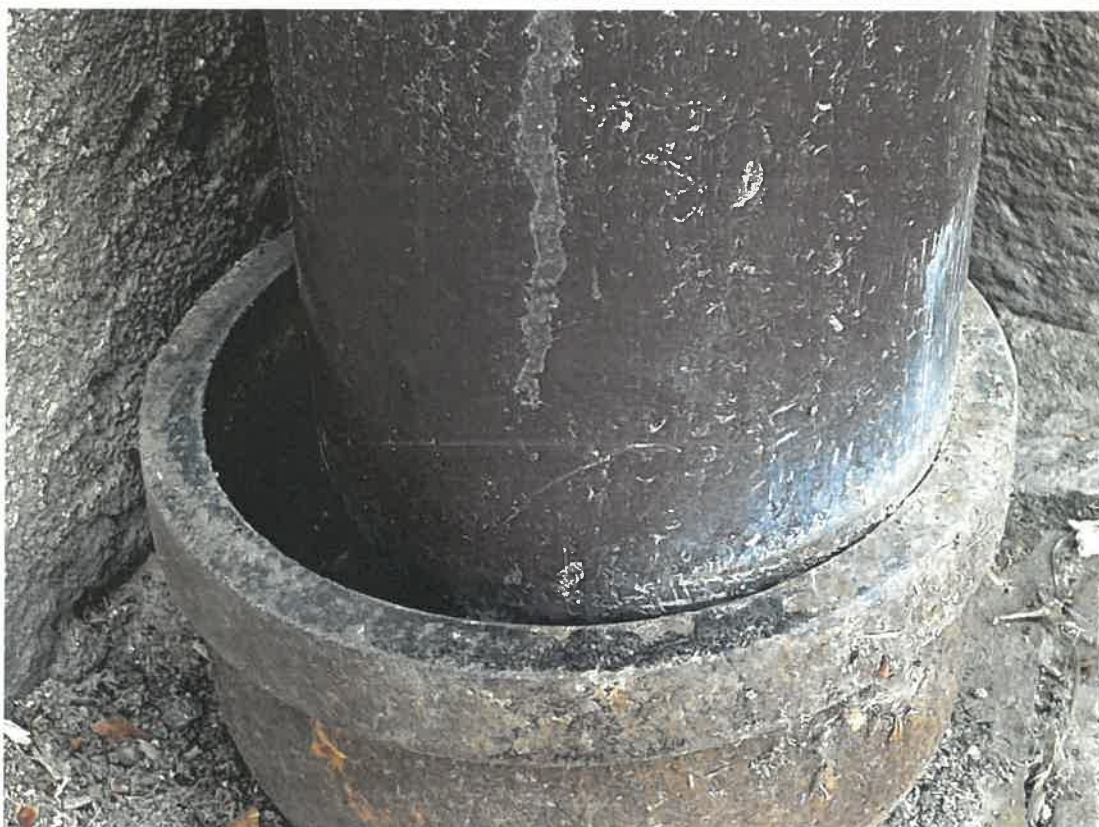
Detail zaústění svodu do silnostěnné trubky, svod je zapuštěn cca 1 cm . Při dešťových srážkách musí voda přetékat přes okraj trubky.

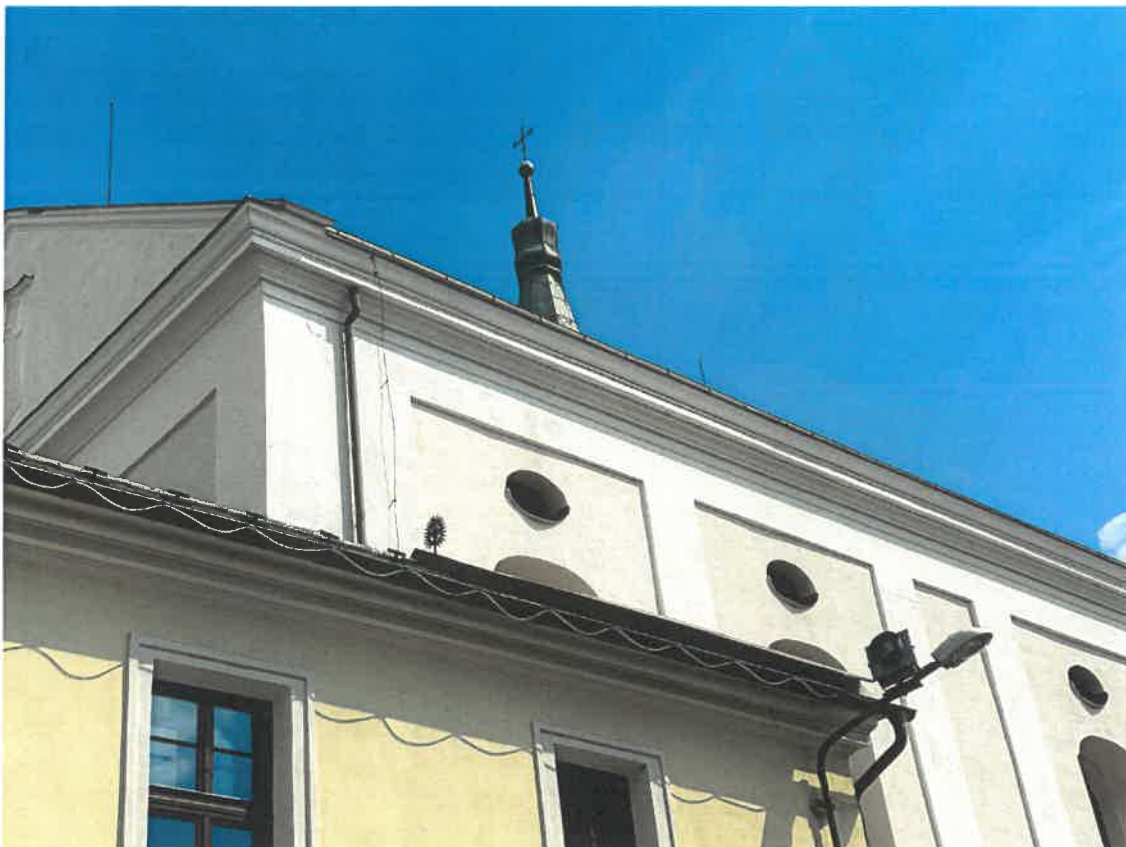
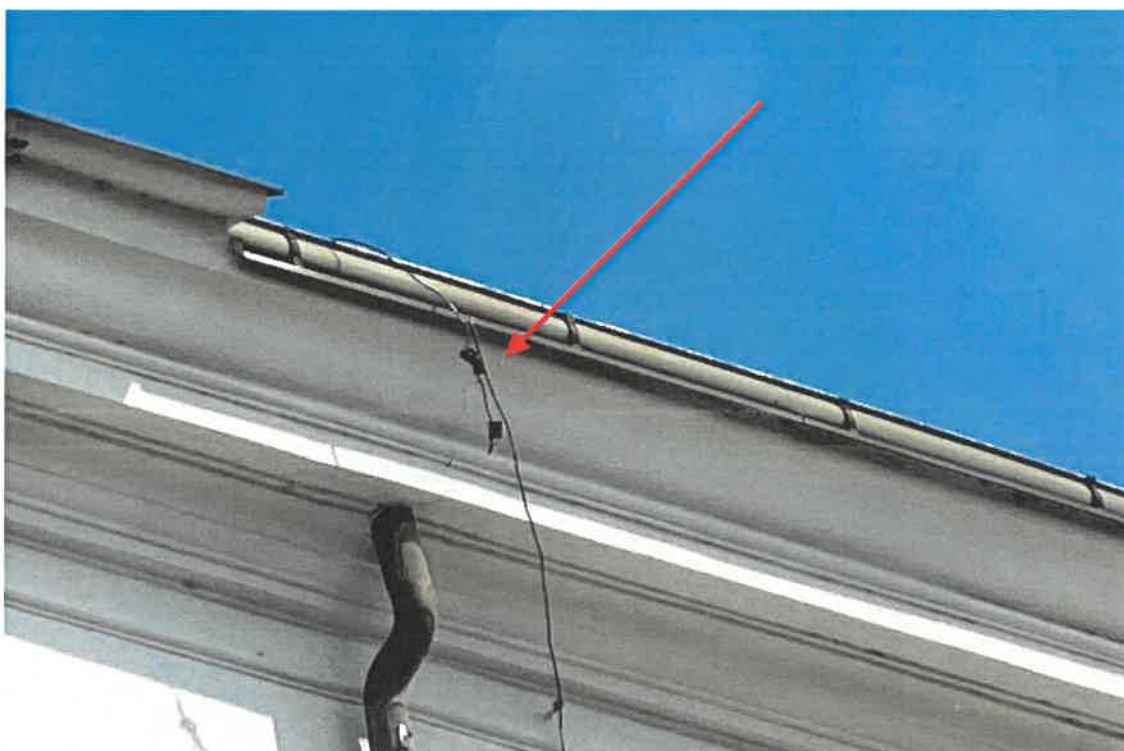
Pohled na umístění 1. svodu pod korunní římsou. Dole viditelná prasklina v římsě. Tato porucha svědčí o pronikání vody do zdiva, pravděpodobně nestačí svod odvádět velké množství srážek.

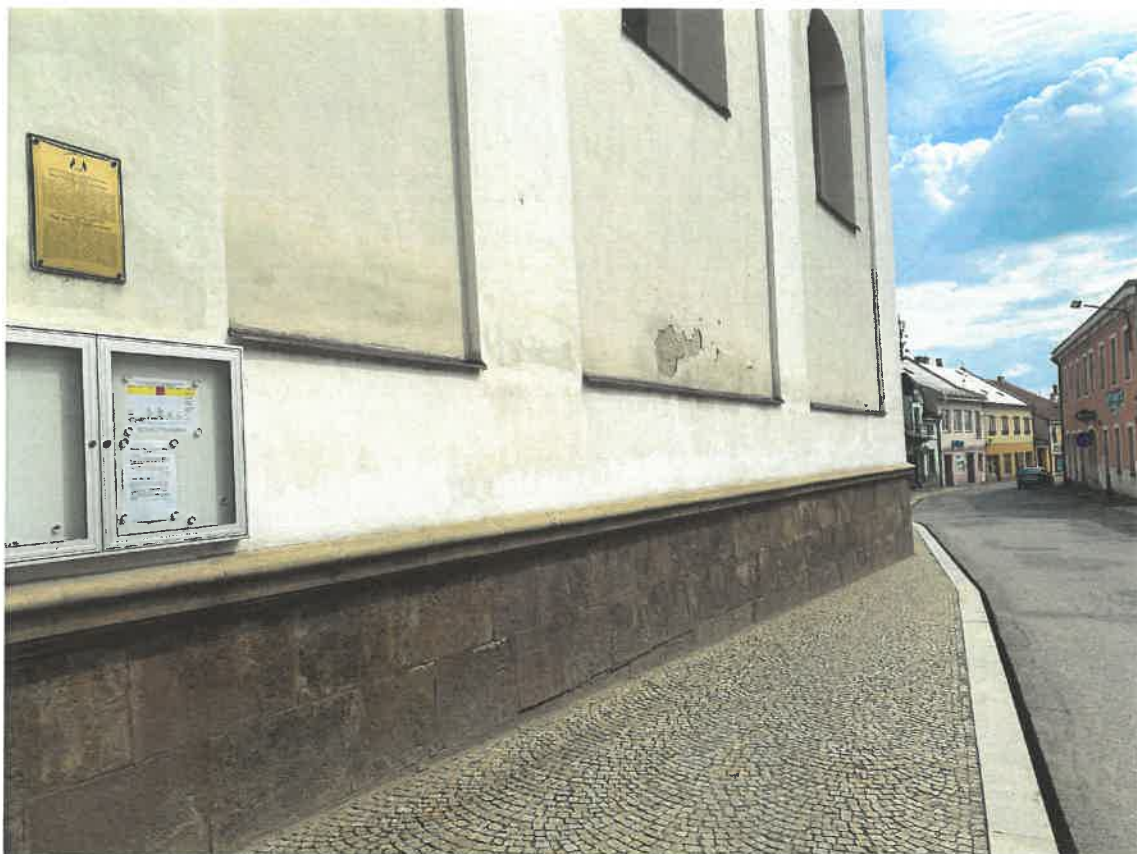
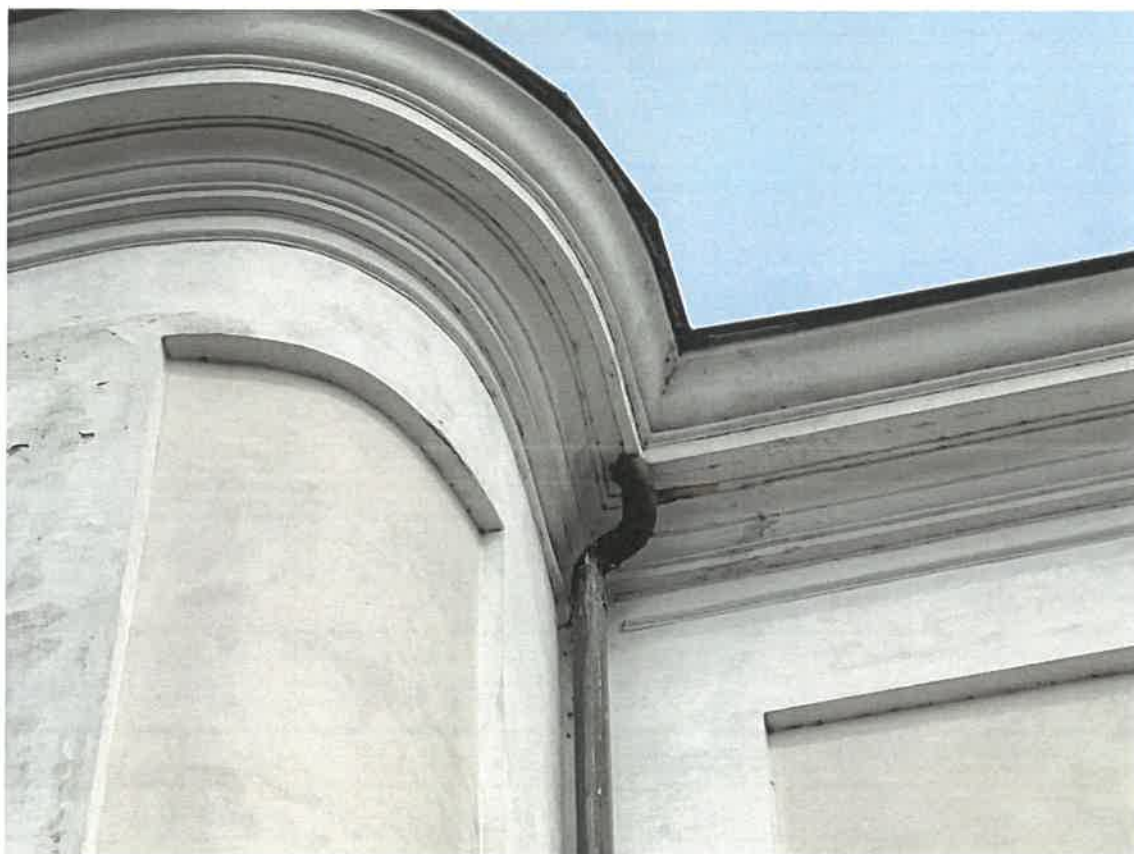
Pohled na 2. svod - odlupující se barva svědčí o vlhkosti omítky.

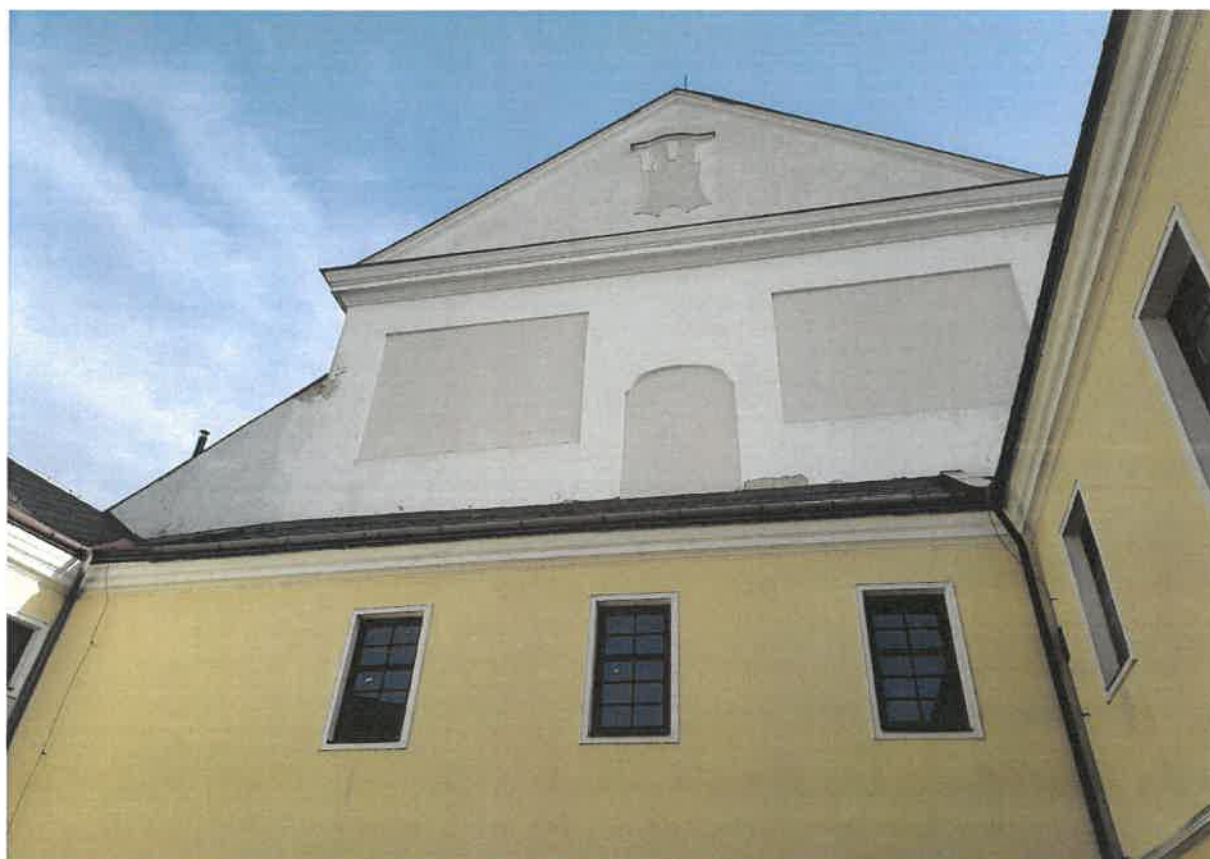
*Odpadlá štuková omítka na štítě kostela*

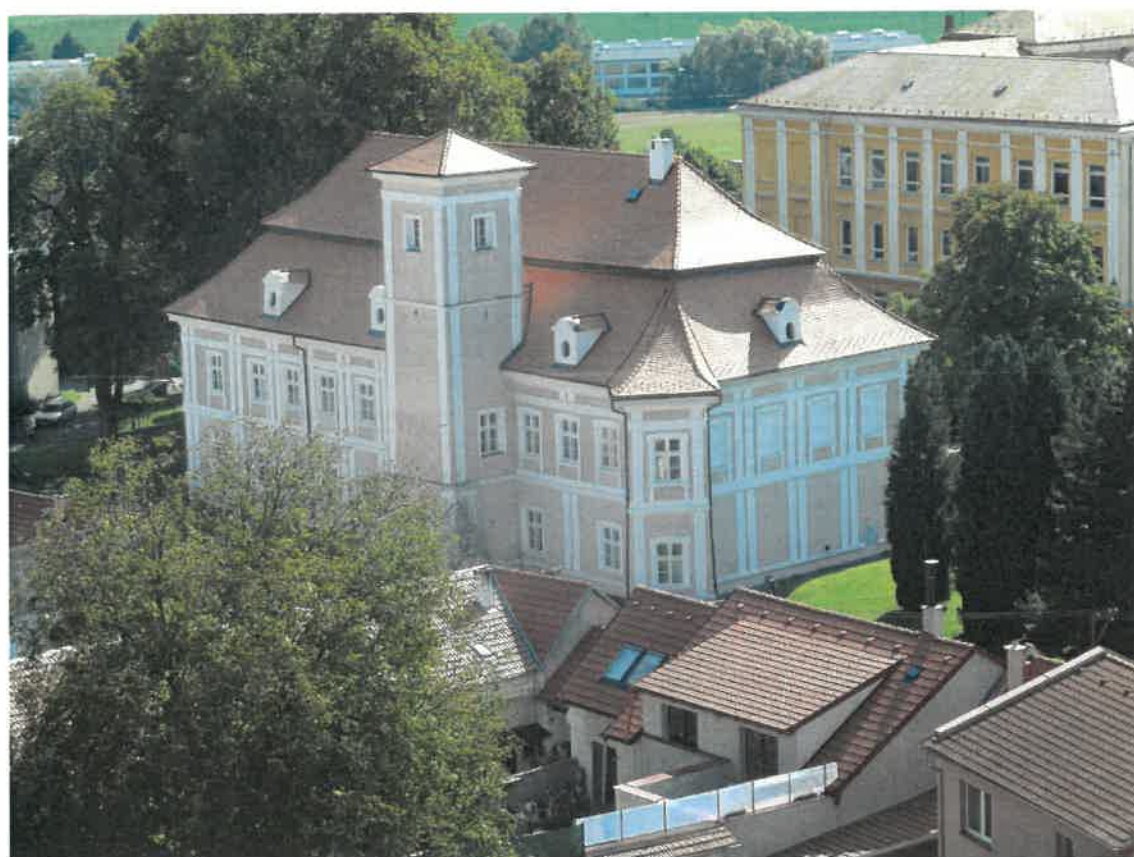
**Zámek před a po realizaci akcí obnovy v r. 2009:**

**Zámek byl silně podmáčen a nevhodné stavební zásahy z 60. - 80. let devastovaly vzhled historické budovy. Město od roku 1998 zařadilo do Programu regenerace MPZ obnovu zámku. V první fázi byly provedeny sanační a odvlhčovací práce budovy, poté došlo s pomocí programu SAPARD k zásadní rekonstrukci a záchraně této památky. Finanční prostředky ovšem nestačily na obnovu střešního pláště a výměnu otvorových prvků.**

**Oprava střešního pláště budovy včetně výměny klempířských prvků a opravy barokních vikýřů byla provedena z Programu regenerace v roce 2008. Díky pomoci památkových orgánů, vlastní přípravě obnovy, průběhu realizace a objemu finančních prostředků bylo možno toto dílo dokončit.**

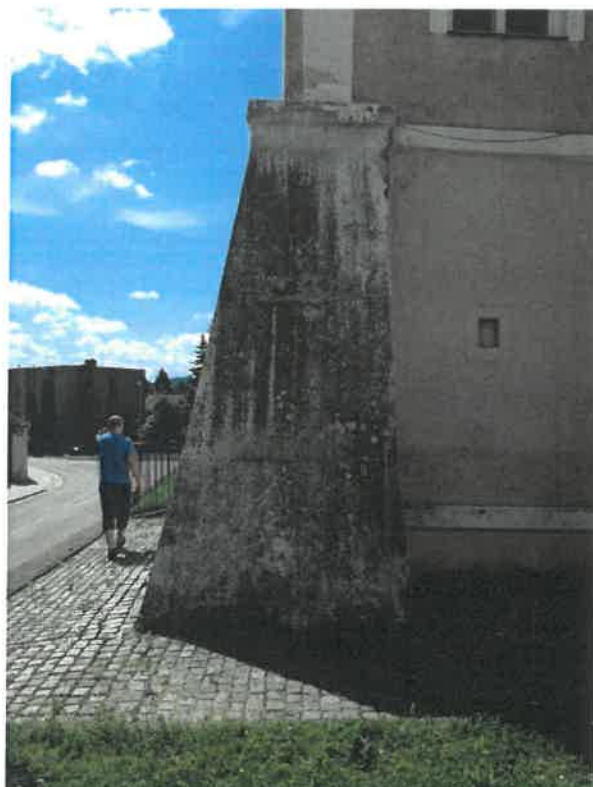
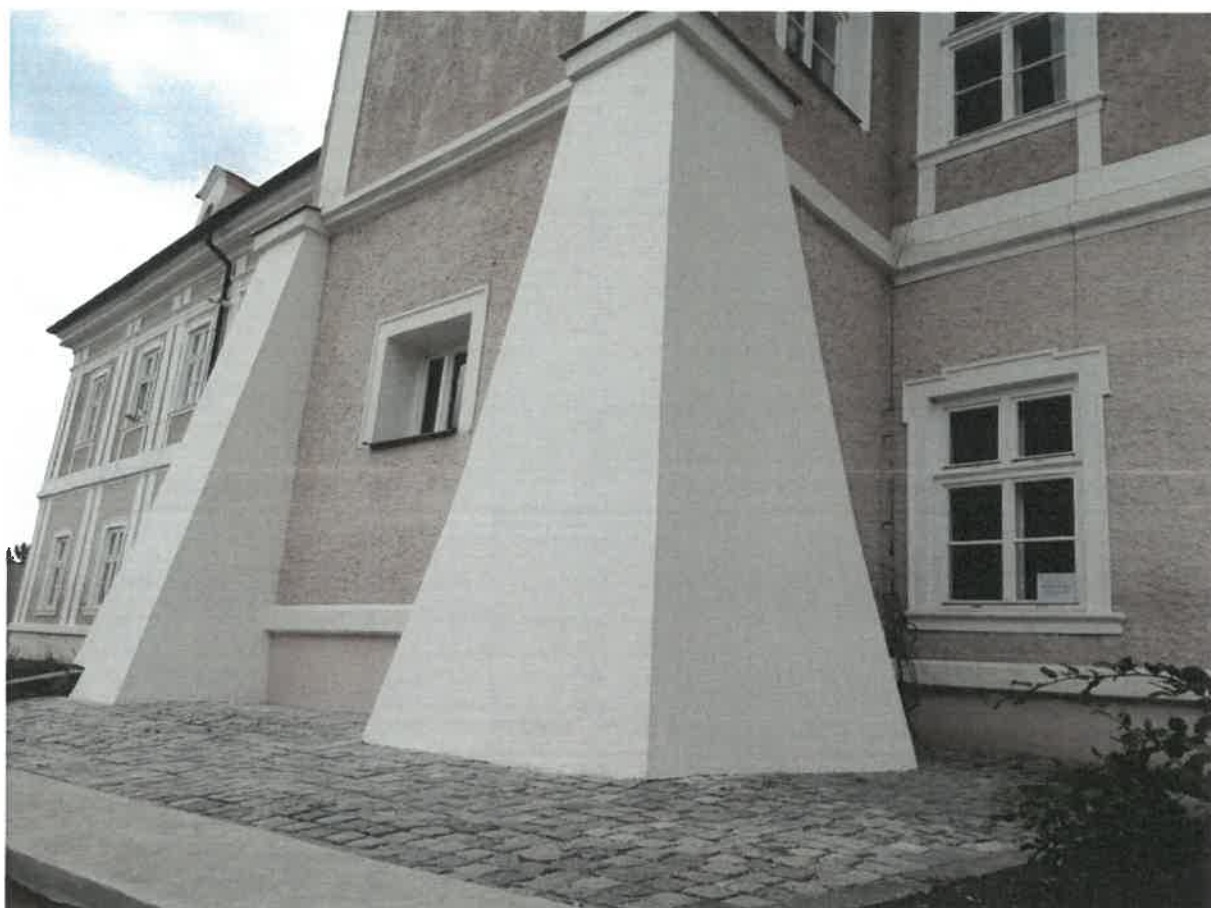
**Pilíře věže zámku před a po obnově v r. 2019:**

**V roce 2019 byly finanční prostředky z Programu regenerace použity na dvě akce obnovy, které zlepšily stav této památky. Na opěrných pilířích věže zámku byla otlučena nesoudržná část stávající omítky, nanasena vrstva jádrové omítky, opraveny vnější štukové omítky a nanasena silikonová barva KEIM. Vyspraveny byly rovněž statické trhliny v římsách pilířů.**

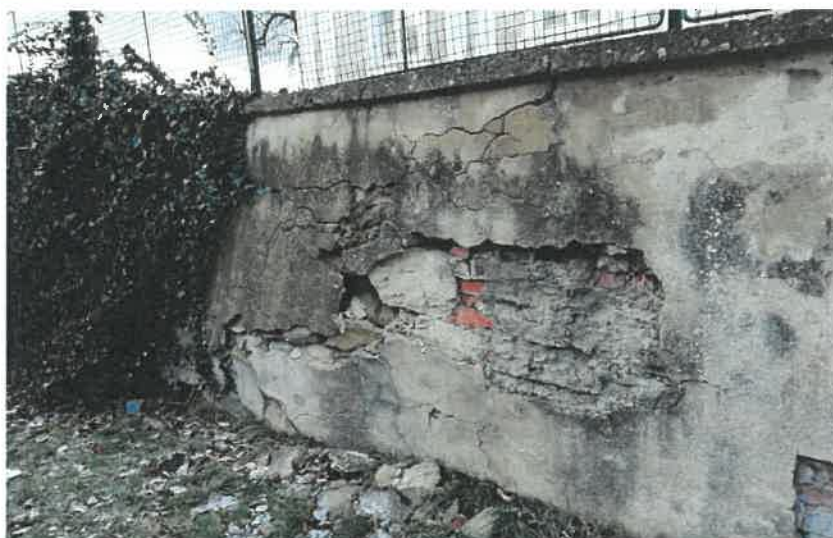
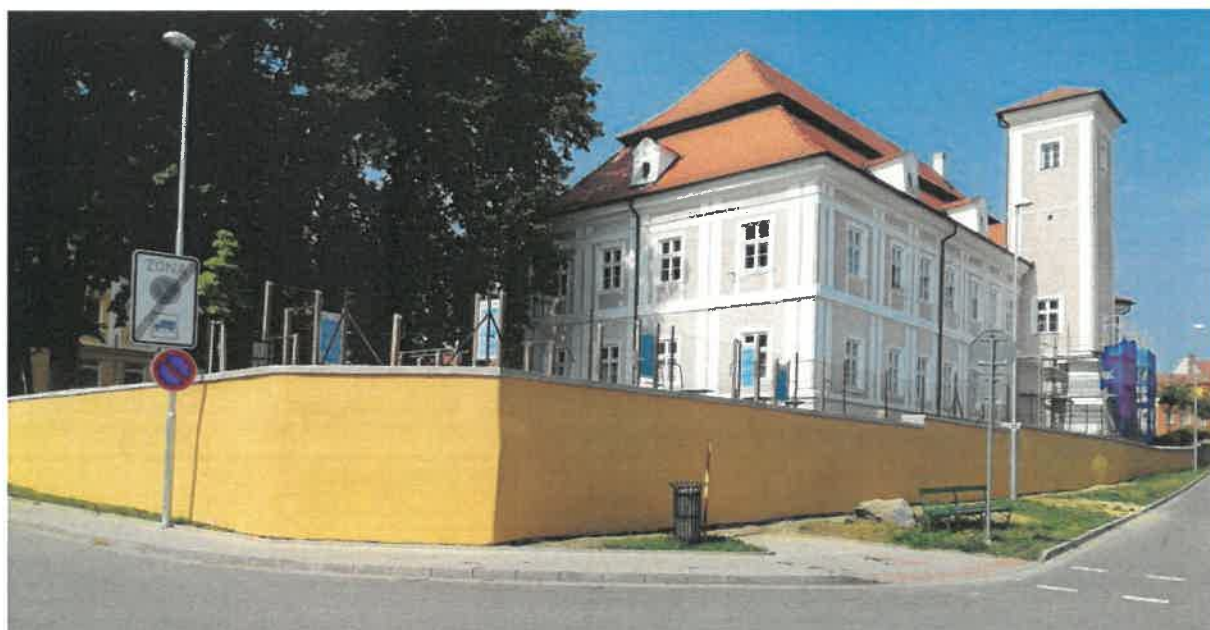
Opěrná zeď zámku před a po obnově v r. 2019:

**Druhá akce obnovy se týkala opěrné zdi zámku, která byla zejména ve své východní části značně staticky narušena. Vyměněno, proto bylo veškeré zvětralé opukové zdivo a nahrazeno novým kamenem v rozsahu cca 16 m<sup>3</sup>. Aby dále nepokračovala degradace povrchu a nesnižovala se nosná funkce opěrné zdi, byla komplexně obnovena omítka zdi.**

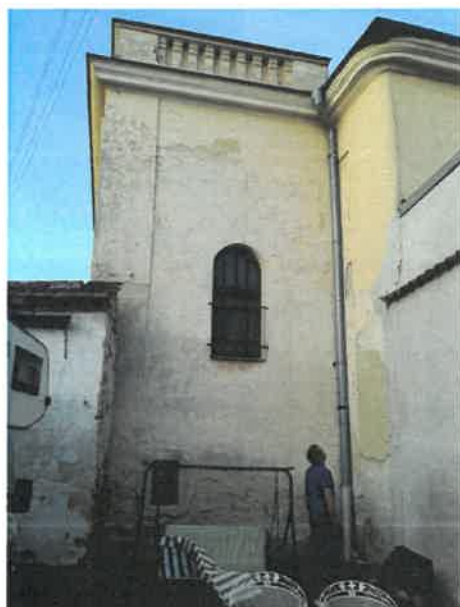
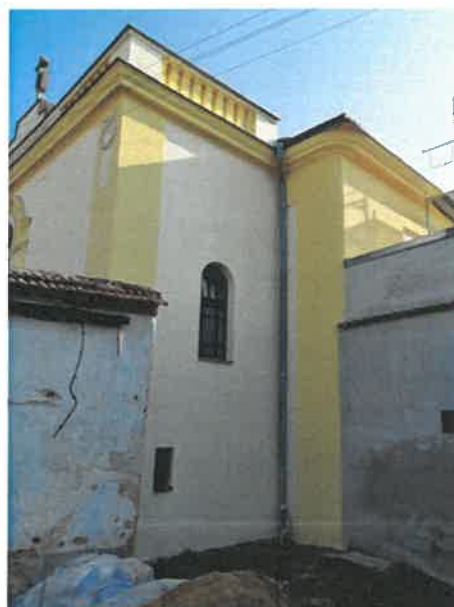
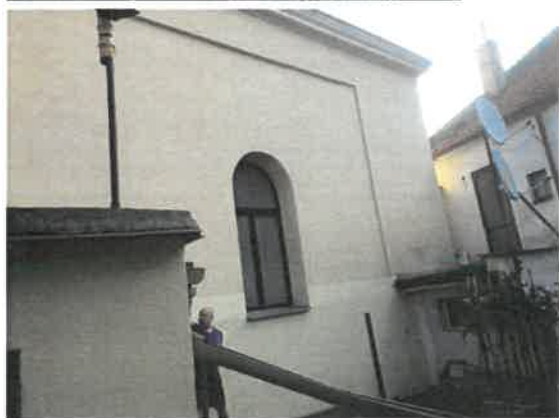
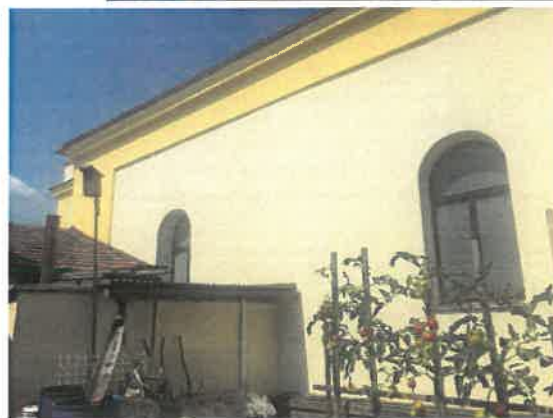
**Fotografie před a po obnově fasády na jižní straně synagogy v r. 2019:**

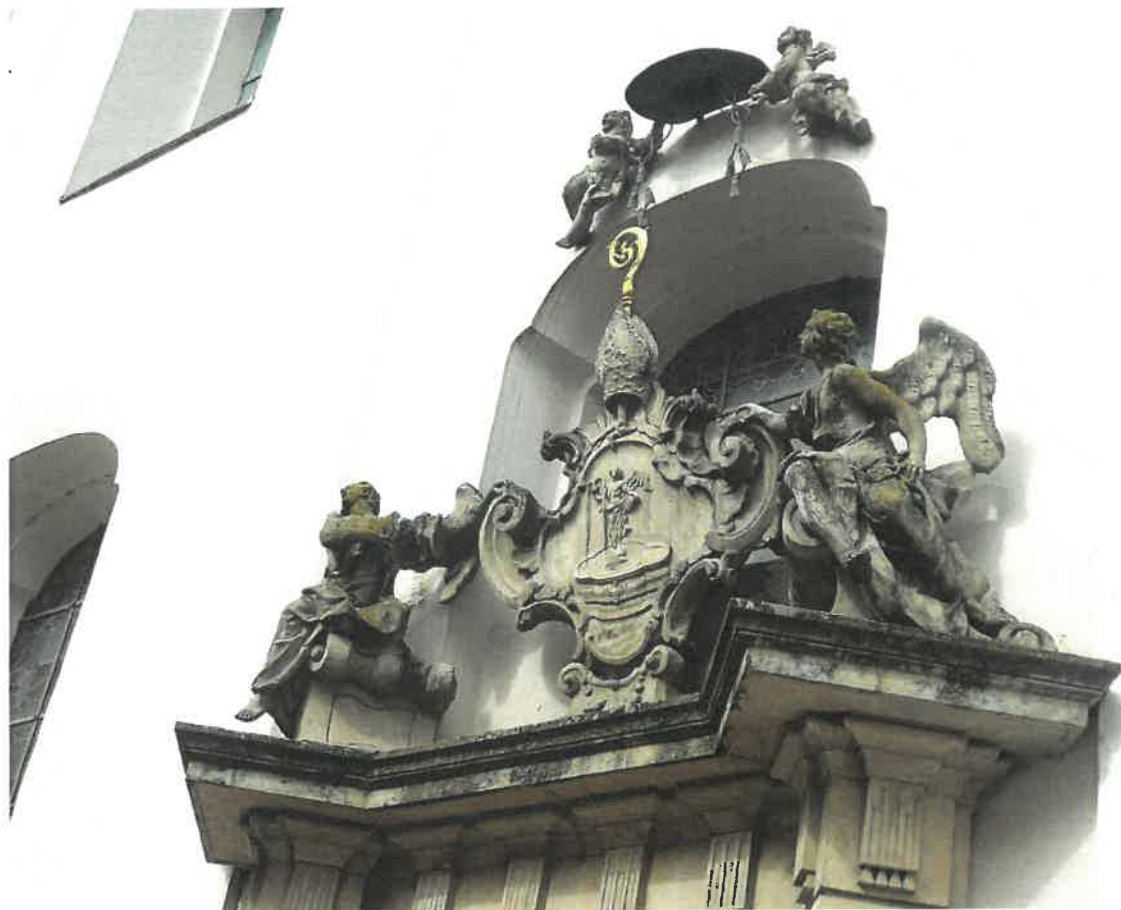
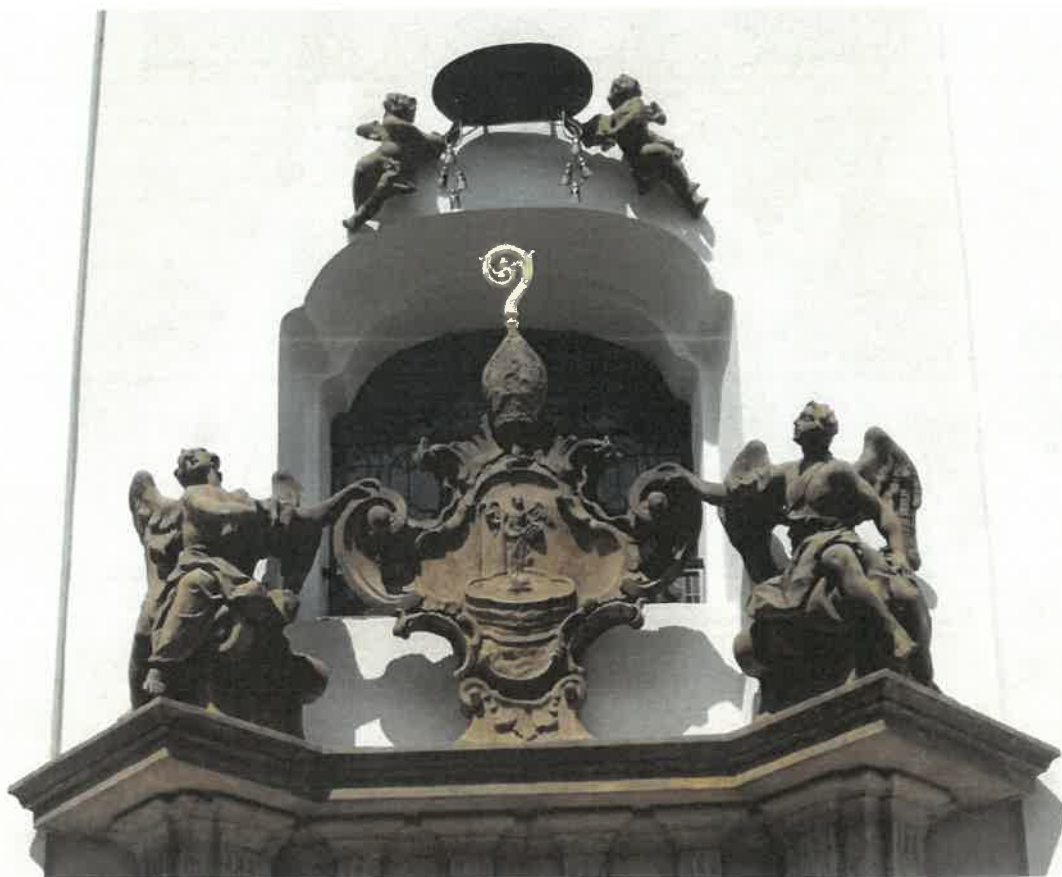
Fotografie před a po restaurování vstupního portálu v r. 2018:

**V roce 2018 byla restaurovaná sochařská výzdoba portálu. Celý portál s anděly byl očištěn od nevyhovujícího nátěru a nečistot, drobné trhliny a praskliny byly injektovány minerálními tmely, více poškozená místa (např. pravé chodidlo anděla) byla nahrazena formou výdusku. Na závěr byla provedena barevná retuš a hydrofobizace.**
