# ANKETNÍ DOTAZNÍK

k Programu regenerace městských památkových rezervací (MPR)  
a městských památkových zón (MPZ) ČR dle usnesení vlády č. 209/92

## NA ROK 2024

**MĚSTO JEVÍČKO**  
Palackého nám. 1  
569 43 Jevíčko

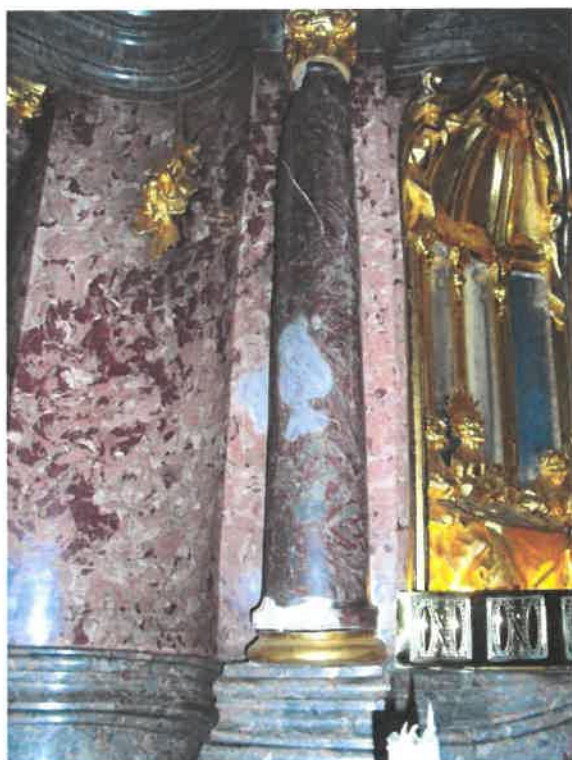
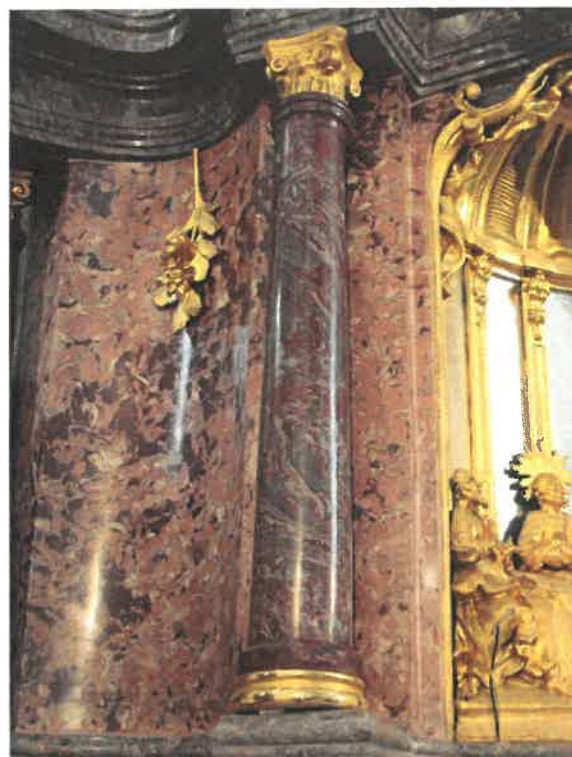
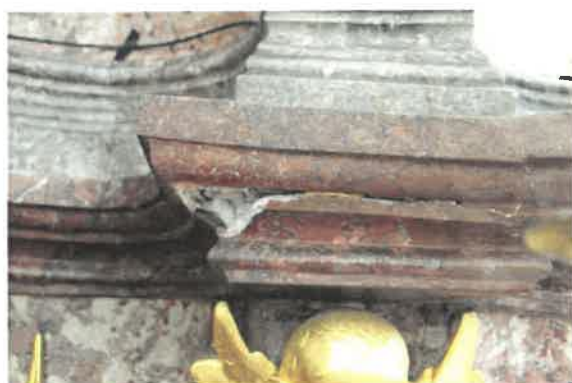
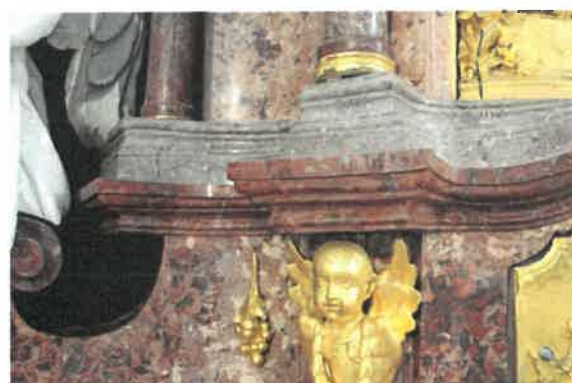
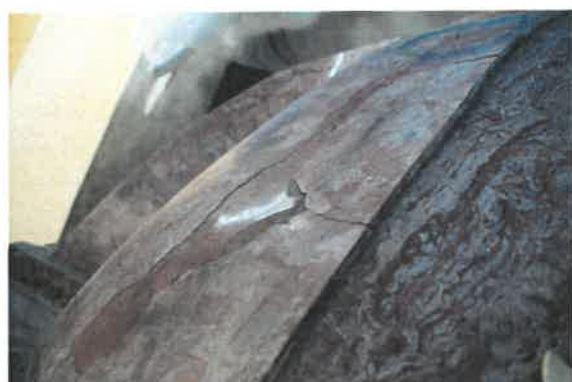
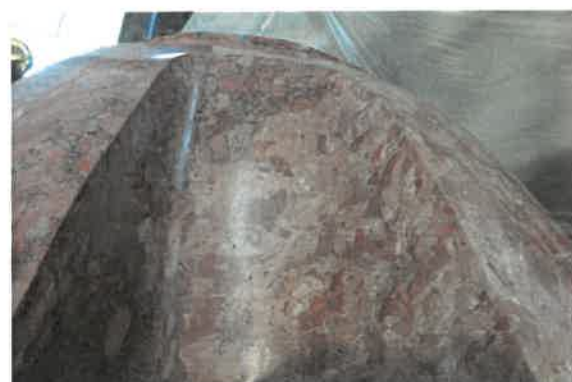
Fotografie před a po restaurování svatostánku v r. 2018:

**Restaurovánské práce na svatostánku pokračovaly také roce 2019, kdy byla obnovena sochařská štuková výzdoba na hlavním oltáři (dvojice soch andělů s obláčky pod sochou P. Marie a dvě vázy na obloucích portálů) a spodní část oltáře (oltářní menza, oba portálové oblouky s pilastry a přední část mohutných podstavců pod sloupy). Jmenované části byly očištěny, praskliny a trhliny byly zajištěny injektážemi, chybějící části byly doplněny a následně přebroušeny. Na závěr byl celý povrch svatostánku navoskován a přeštěn.**

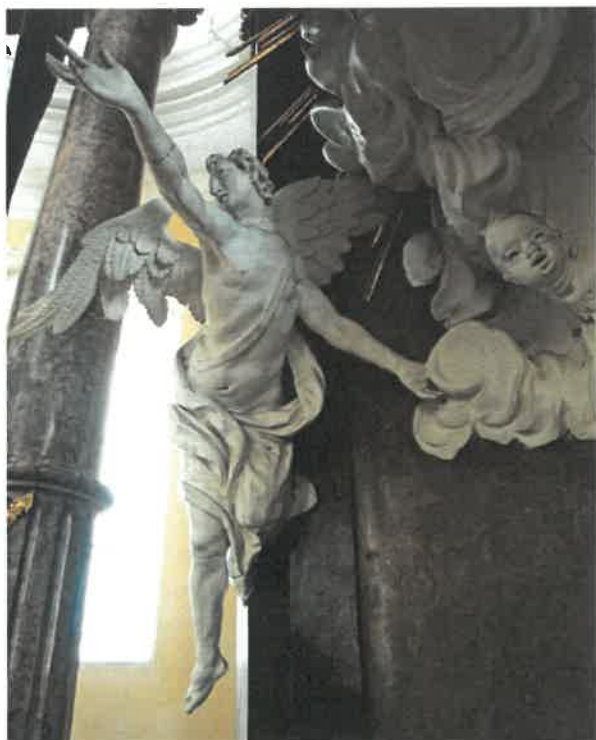
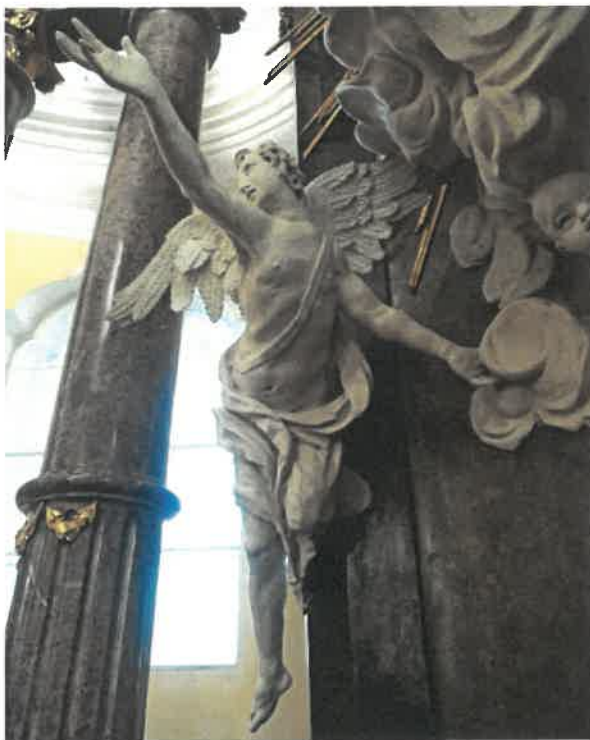
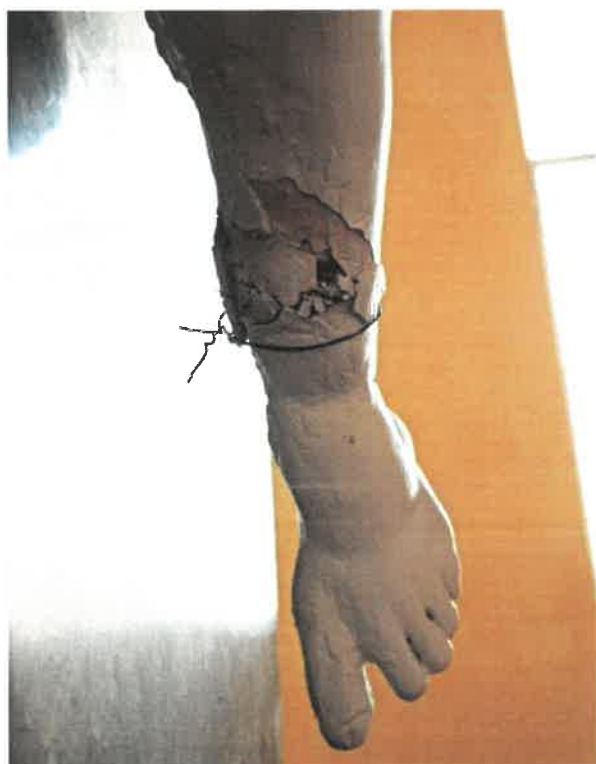
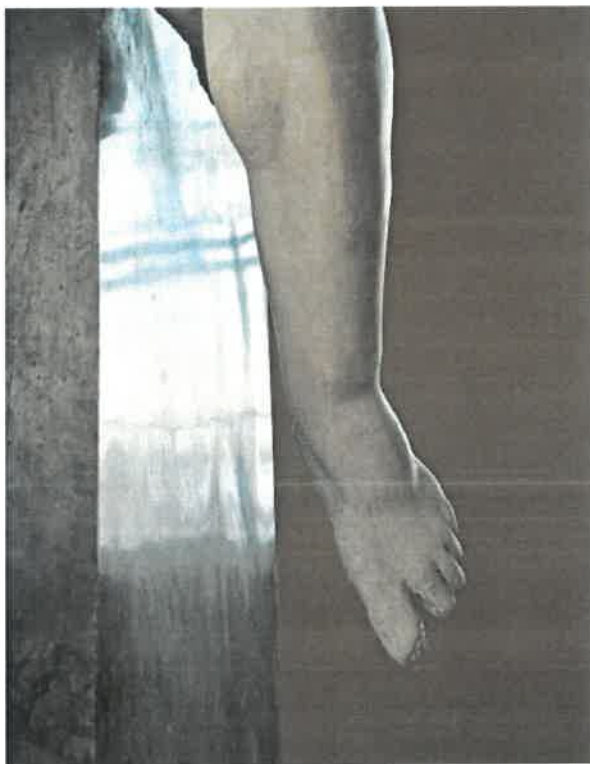
Fotografie z před a po restaurování sochařské štukové výzdoby na hl. oltáři v r. 2019:

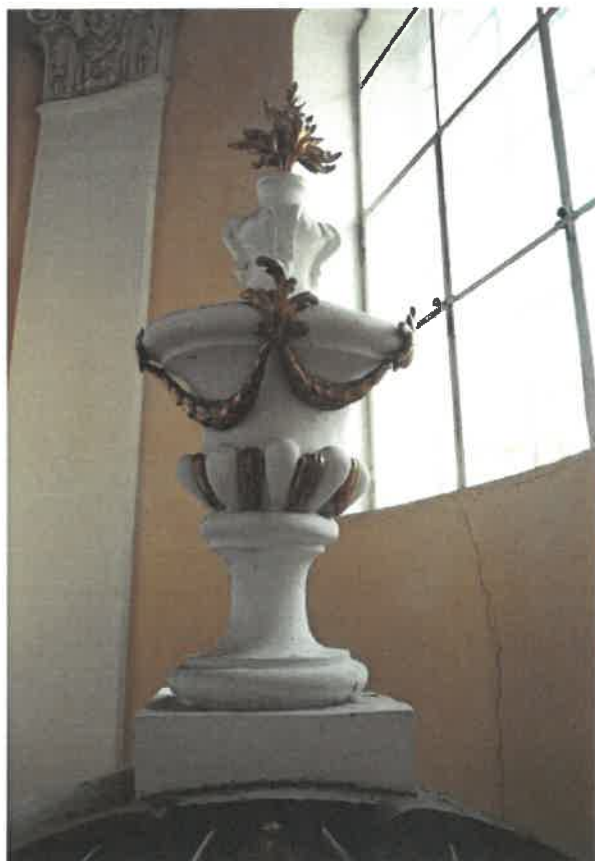
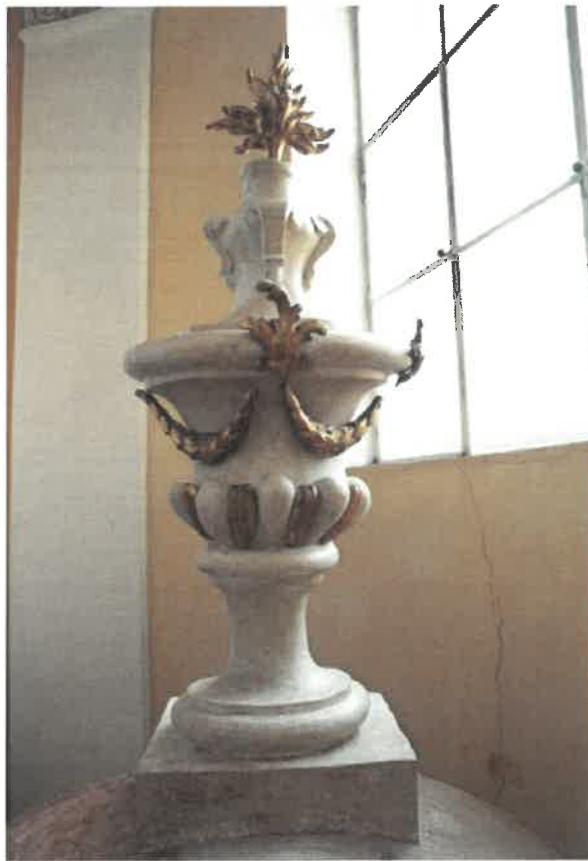
**Fotografie před a po restaurování vázy na oblouku v r. 2019:**

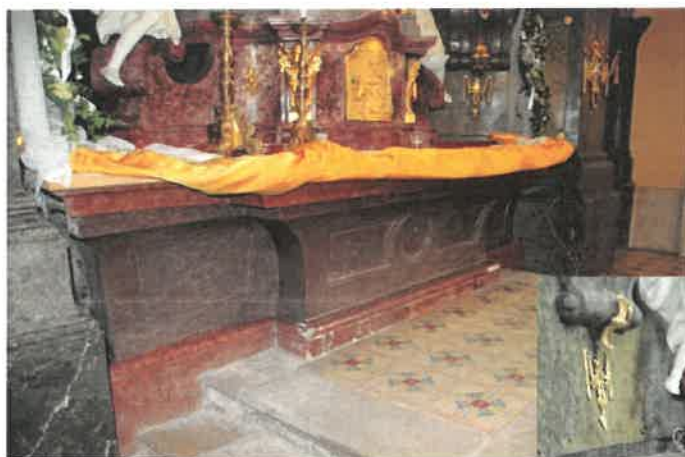
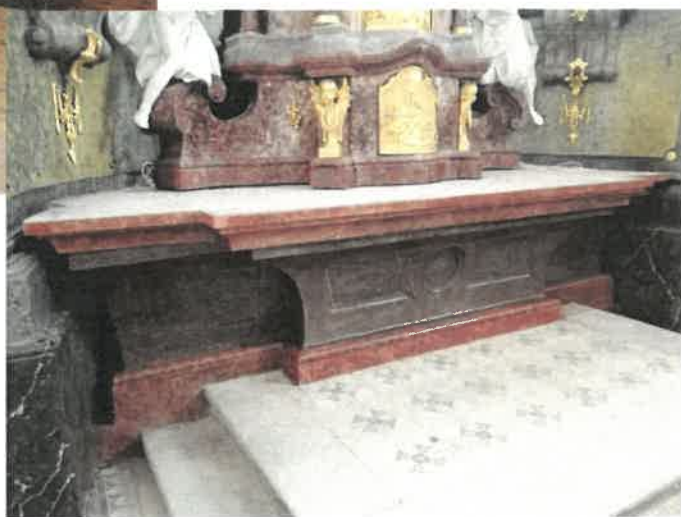
**Fotografie před a po restaurování spodní části oltáře v r. 2019:**

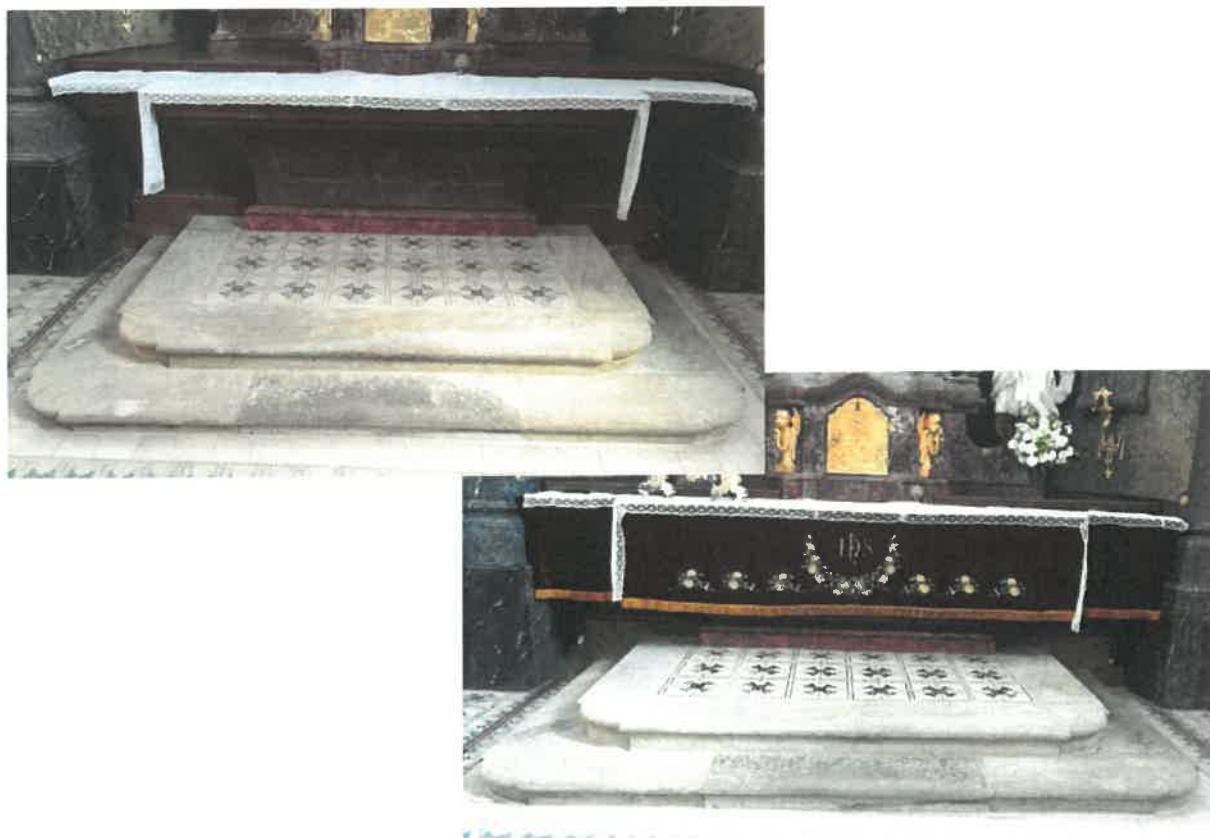
**Fotografie před a po restaurování schodiště s podestou v r. 2019:**

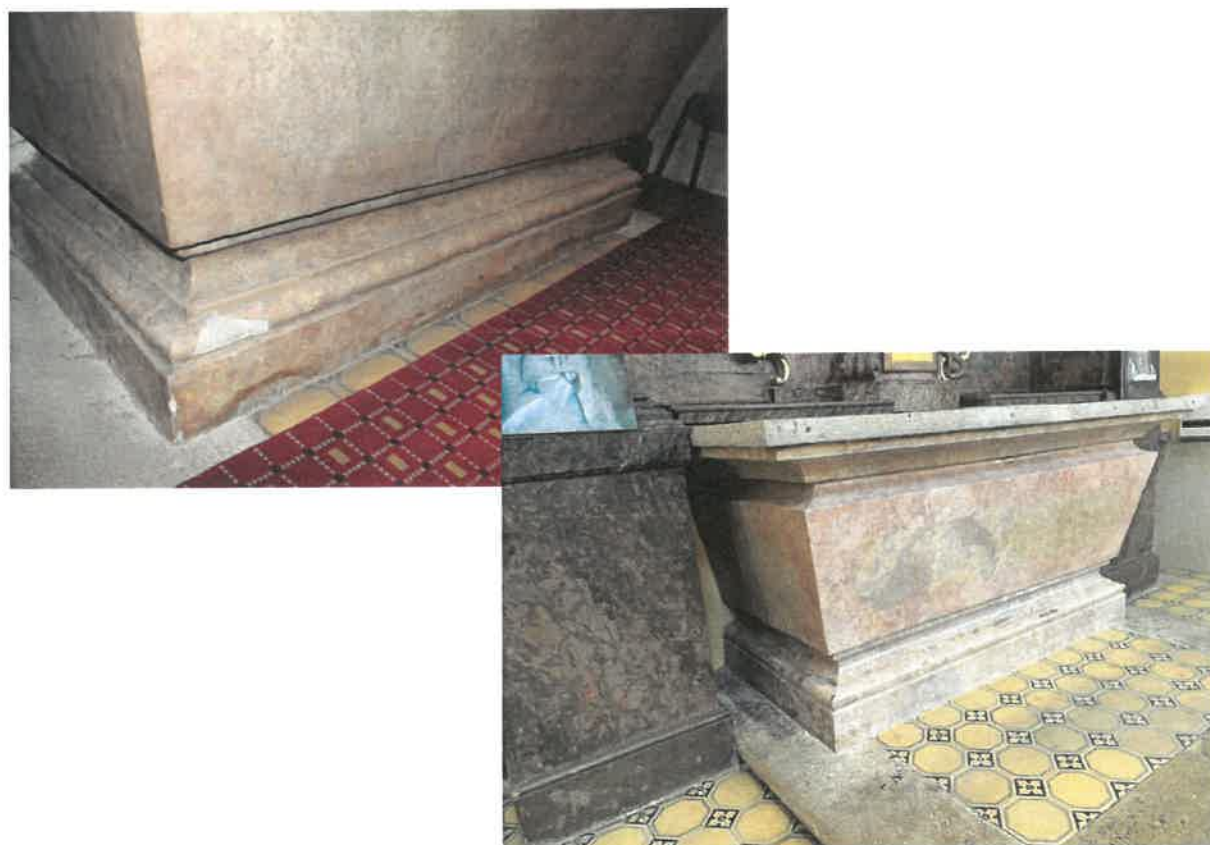
**Fotografie před a po restaurování bočních oltářů v r. 2020:**

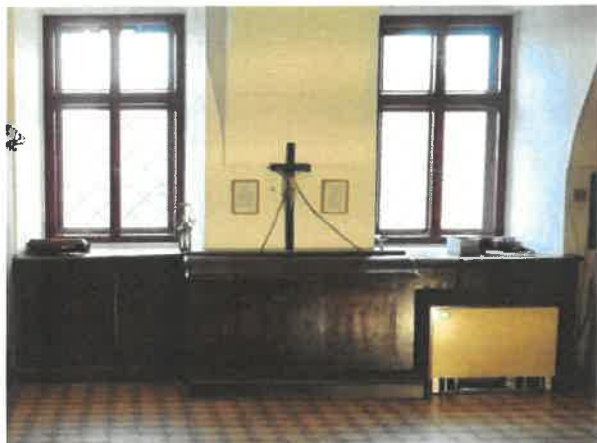
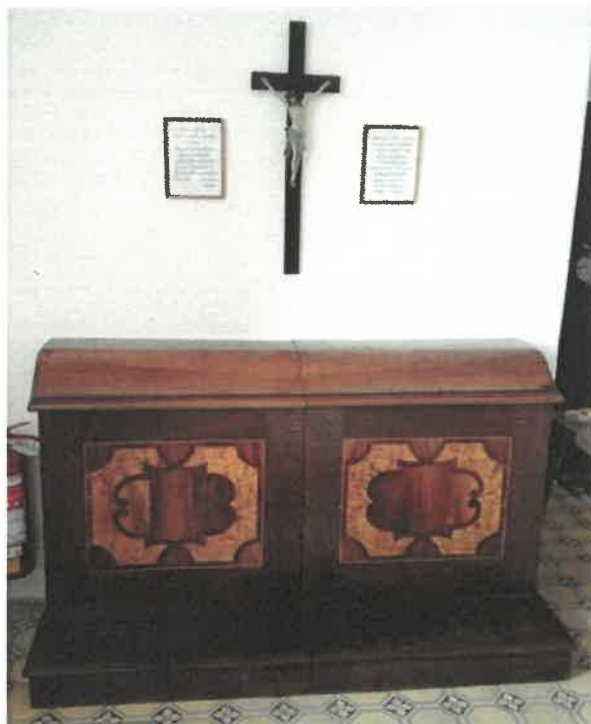
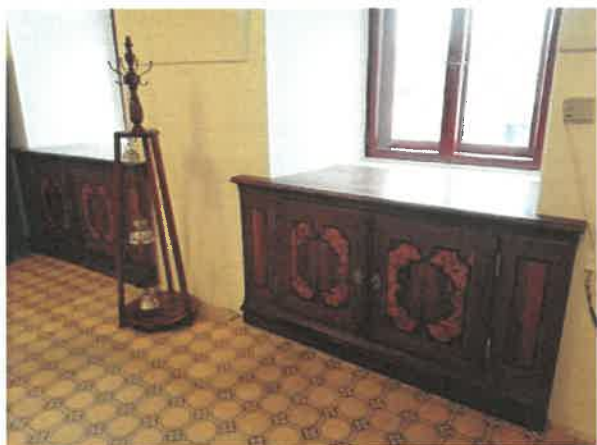
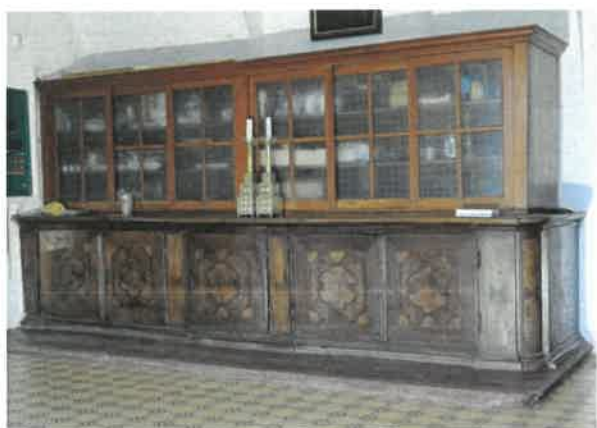
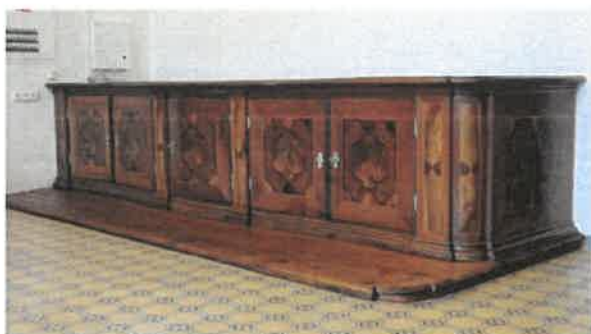
Fotografie z restaurování barokního mobiliáře sakristie v r. 2019:

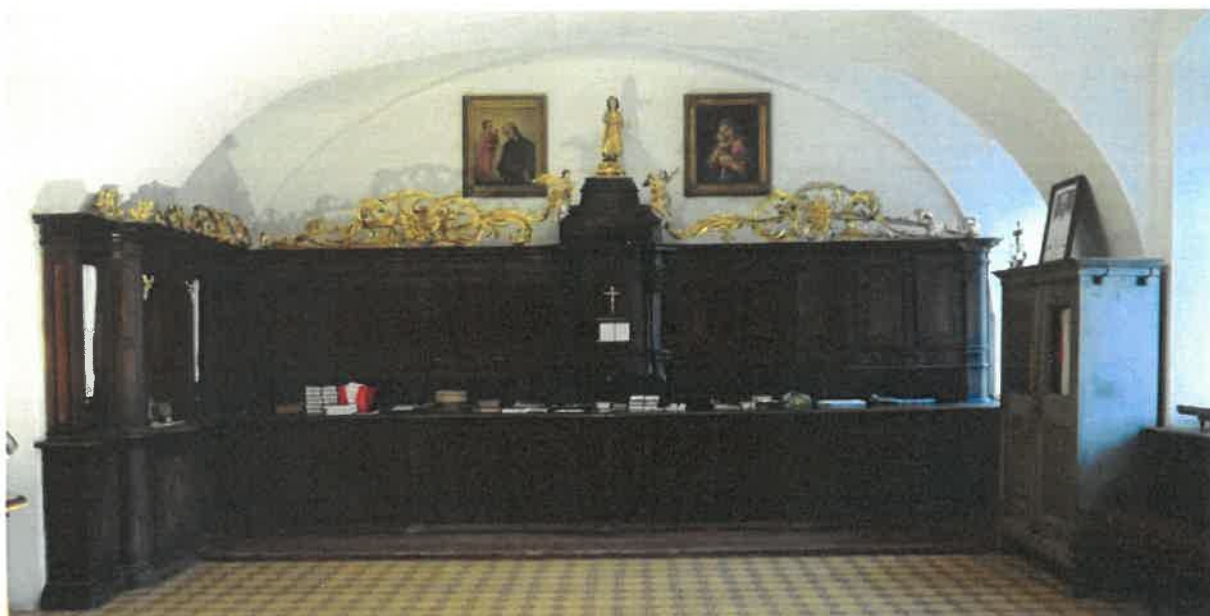
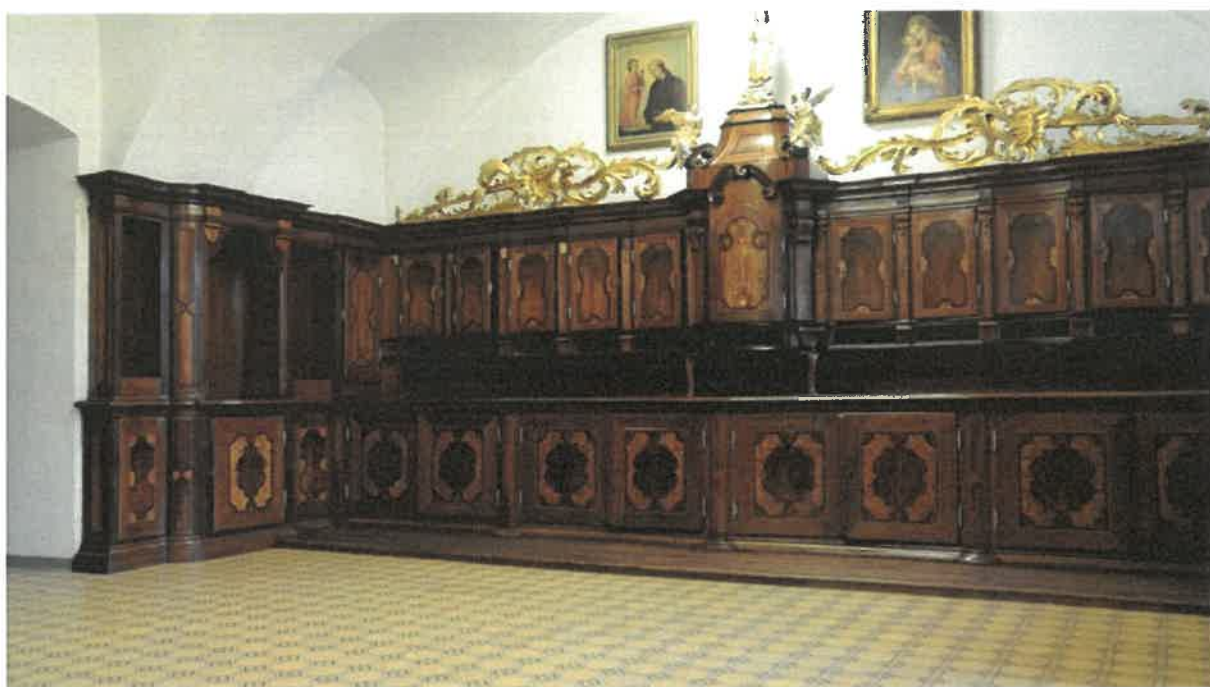
Fotografie z restaurování barokního mobiliáře sakristie v r. 2020:

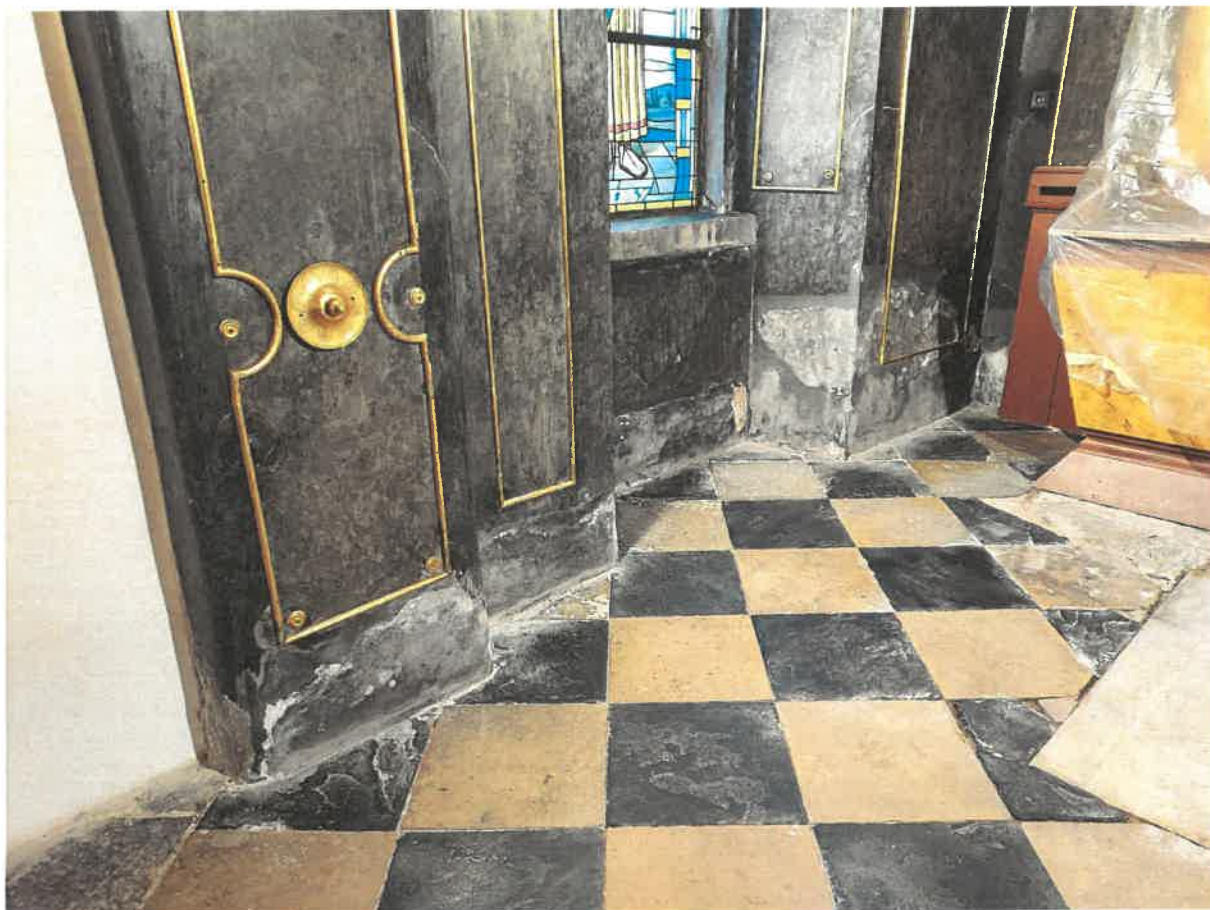
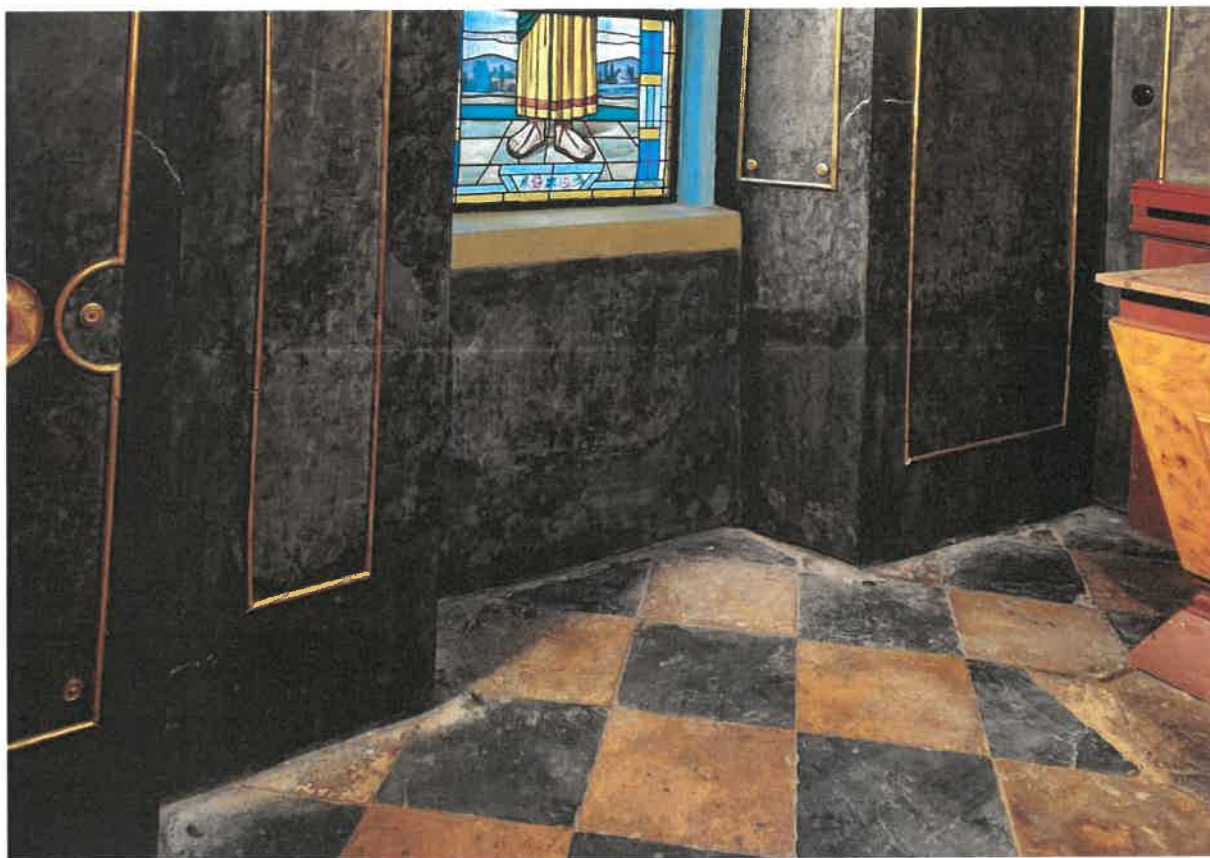
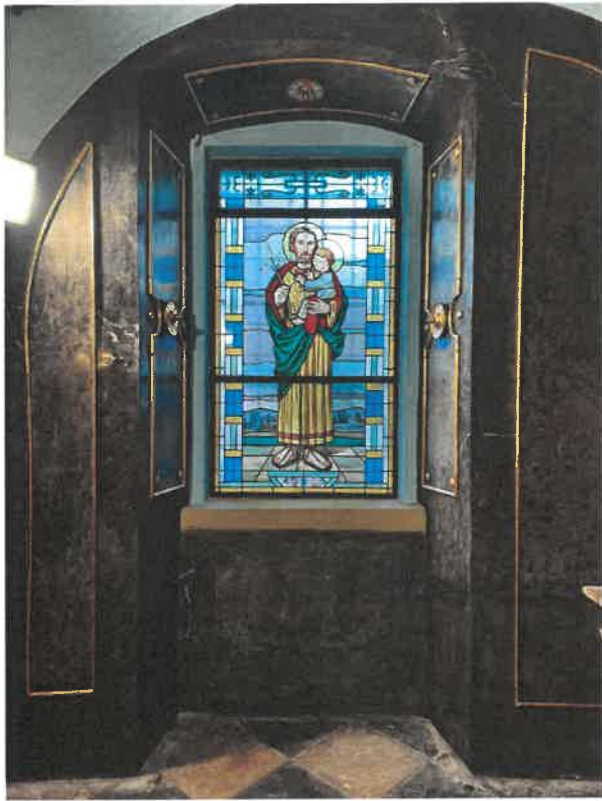
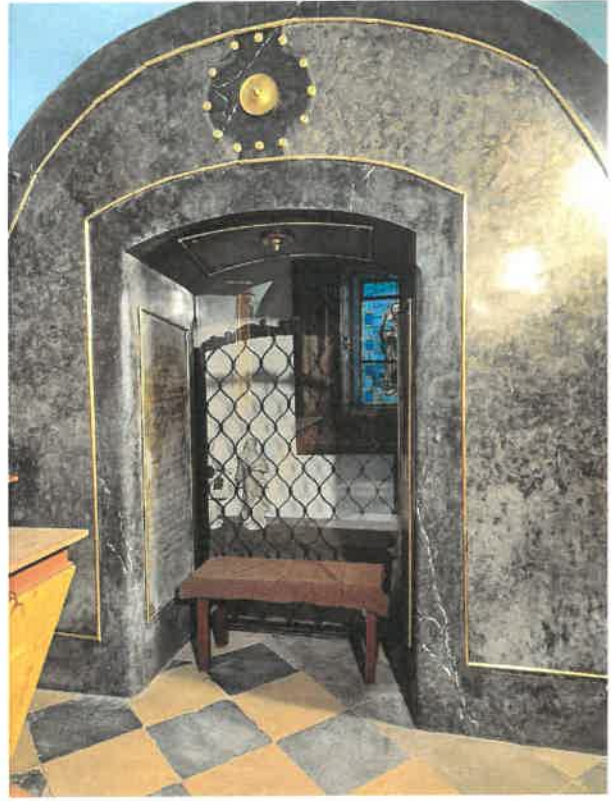
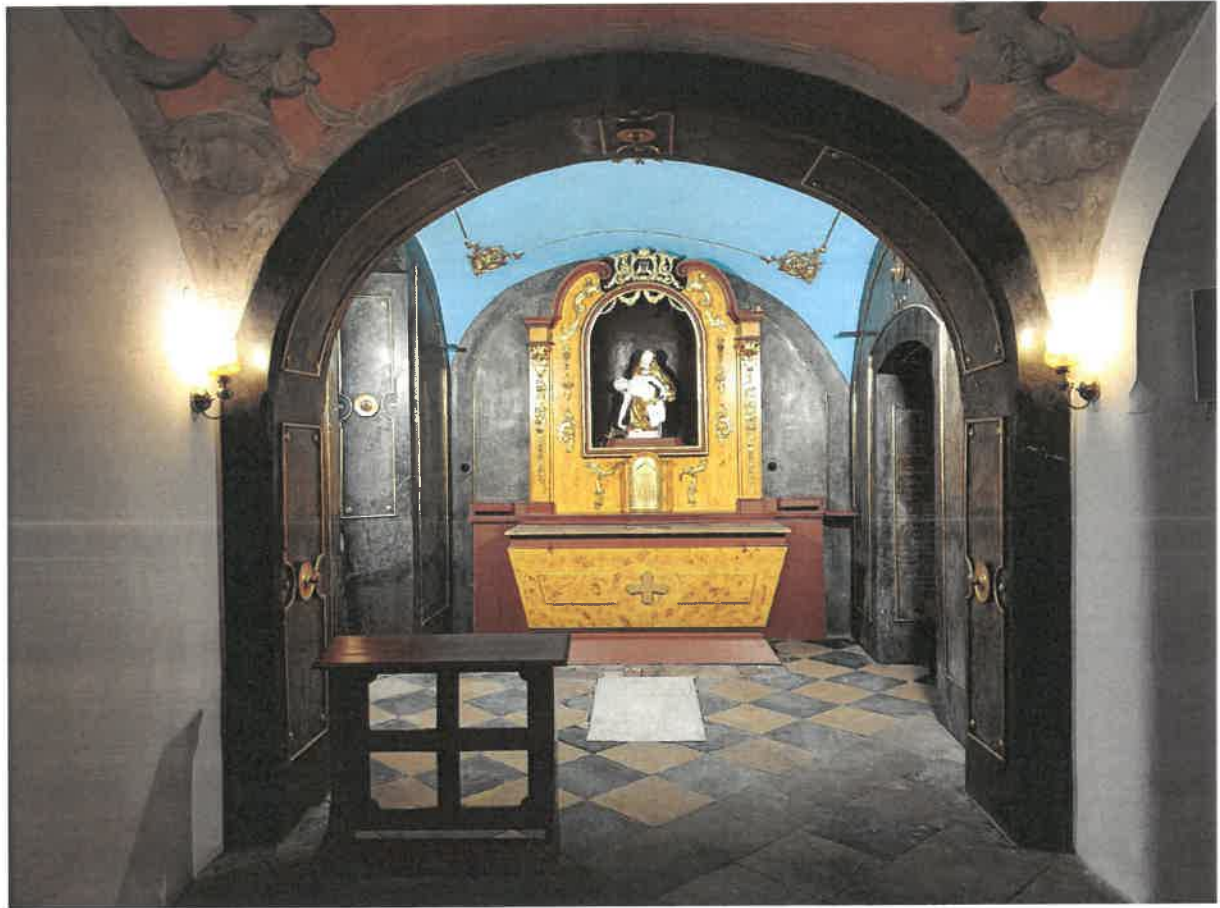
**Fotografie z restaurování umělého mramoru v pohřební kapli v r. 2023:**

**Zatím poslední akce obnovy proběhla v roce 2023, kdy byl restaurován a obnoven umělý mramor v pohřební kapli Bolestné Matky Páně. Nejprve byly odstraněny veškeré nevhodné opravy a doplňky. Po vyschnutí zdiva, bylo zdivo omítnuto jádrovou vápennou omítkou. Doplnění umělého mramoru bylo provedeno na základě provedených zkoušek. Tvarové doplňky byly přebroušeny a na závěr byly všechny plochy převoskovány a znovu vyleštěny.**

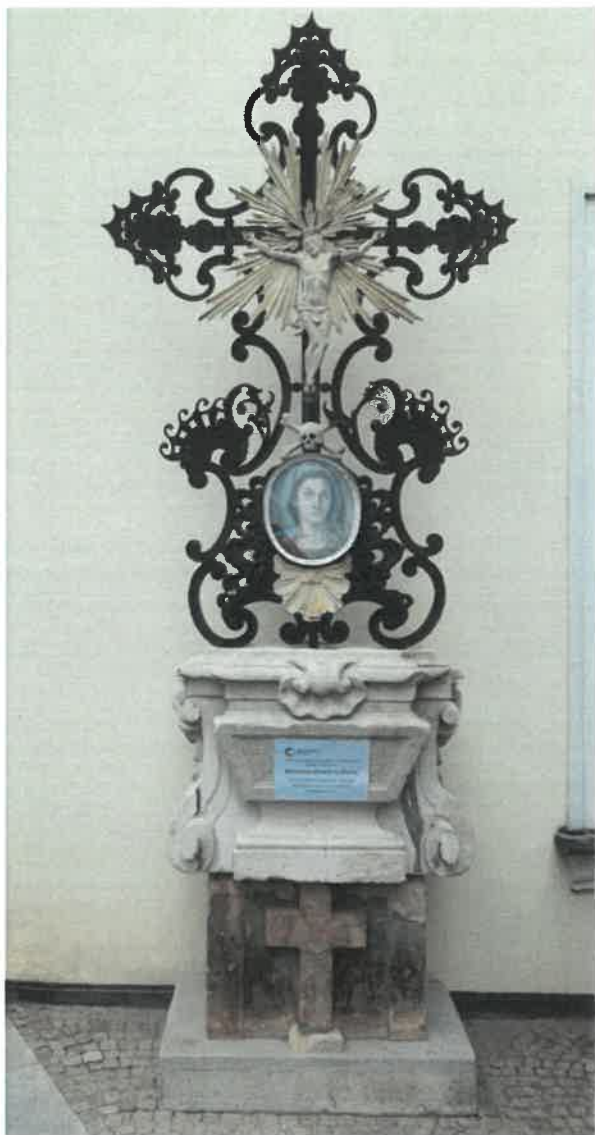
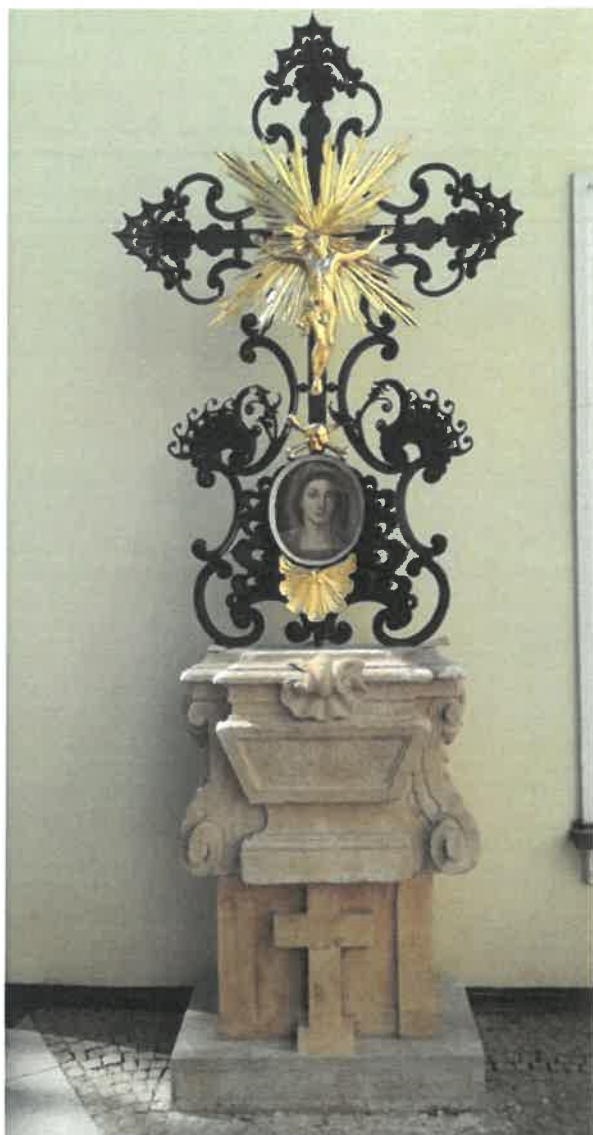
Rokokový kříž před vchodem do kostela NPM před a po restaurování v r. 2018:

**Z Programu regenerace byl v roce 2018 restaurován rokokový kříž před vchodem do kostela Nanebevzetí Panny Marie. Za účelem restaurování byl kříž demontován a převezen do restaurátorské dílny. Veškeré kovové prvky byly očištěny a ošetřeny žárovým pozinkováním – tzv. šopováním. Původní zlaté prvky byly doplněny a pozlaceny 24 karátovým zlatem. U obrazu byl opraven rozpraskaný tmel a sklo bylo očištěno. Také kamenná část byla očištěna a v místech, kde to bylo potřeba, zpevněna. Doplnění bylo provedeno umělým kamenem. Na závěr byla provedena sjednocovací retuš.**

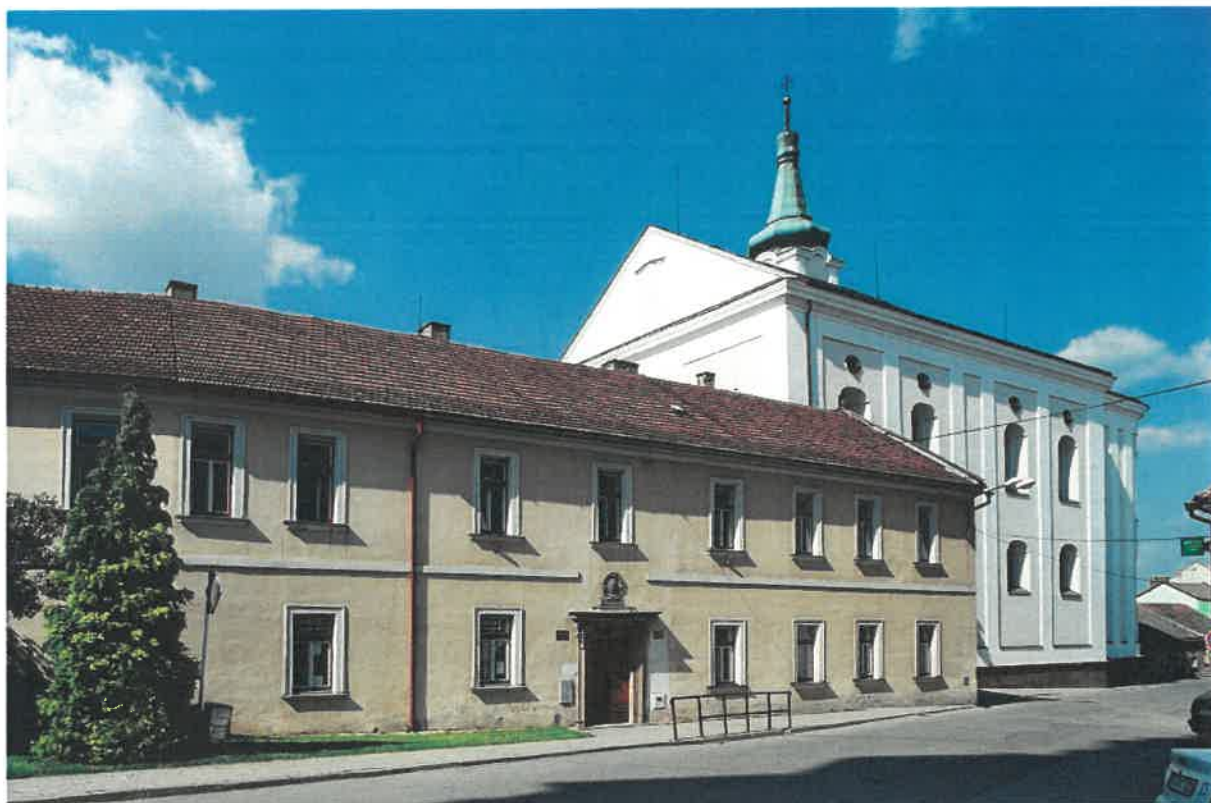
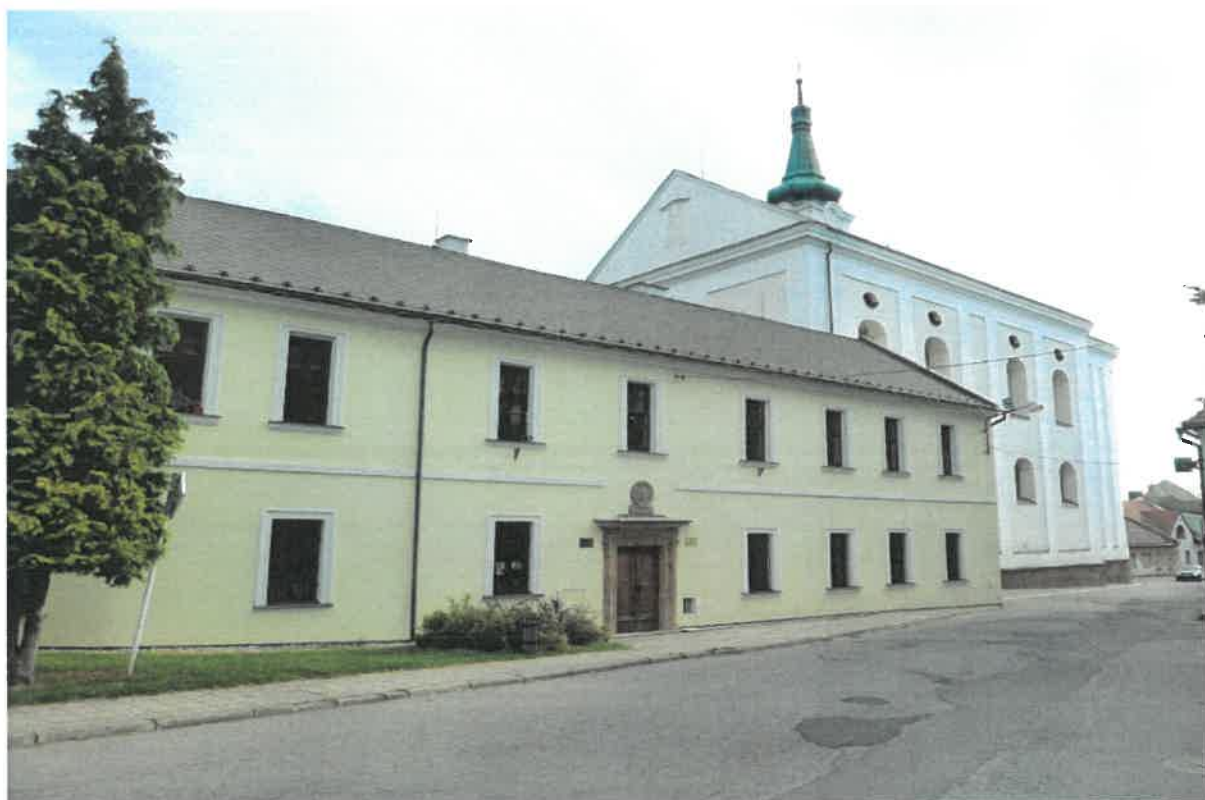
**Při výměně střešní krytiny byl zjištěn špatný stav krytiny a plechování i na dalších částech objektu kláštera, a proto bude nutné s výměnou střešní krytiny postupně pokračovat. V roce 2024 je plánováno pokračovat ze dvorní části kláštera.**

**Konvent bývalého augustiniánského kláštera před a po realizaci akcí obnovy:**

**V roce 2023 byla z Programu regenerace na severní části objektu bývalého konventu augustiniánského kláštera, čp. 167 demontována poškozená střešní krytina, laťování a paropropustná folie. Na krovy byla instalována nová paropropustná folie, kontralatě 60x40 mm a bednění tloušťky 25 mm. Na bednění byl umístěn Bauder pás jako podkladní vrstva pod novou hliníkovou krytinu, kterou byla zvolena falcovaná šablona o rozměru 44x44 cm od výrobce Prefa. Způsob kladení šablon byl dle výrobce „na koso“ – tedy vzhledově stejně jako předchozí krytina. Vyměněny také byly související klempířské prvky.**

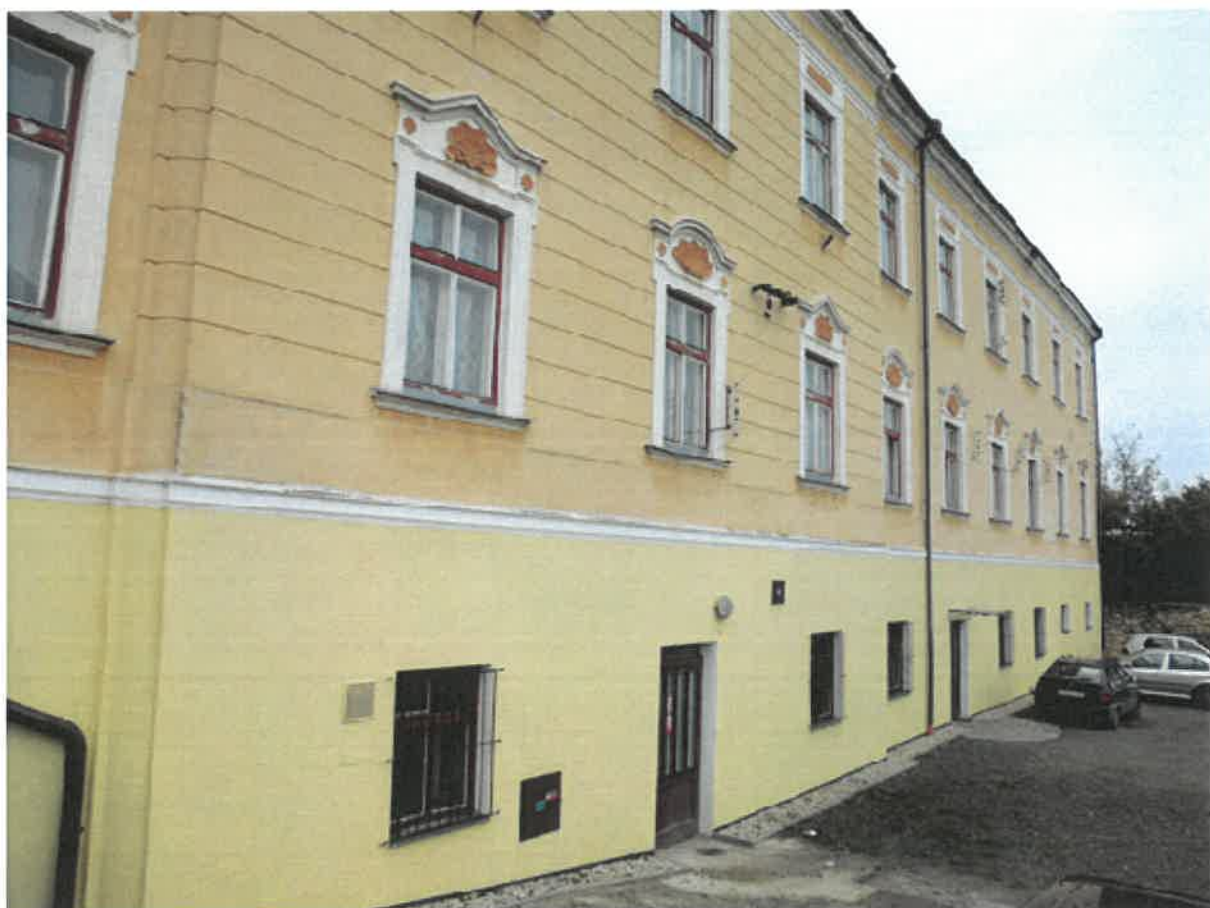
**Prelatura bývalého augustiniánského kláštera před a po obnově soklové části omítky (vč. výměny otvorových prvků, 2012 – 2013):**

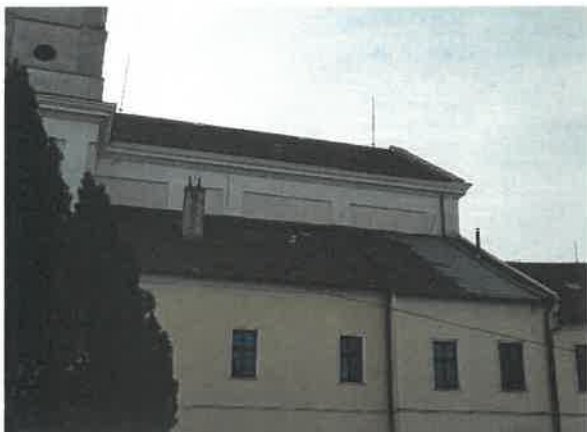
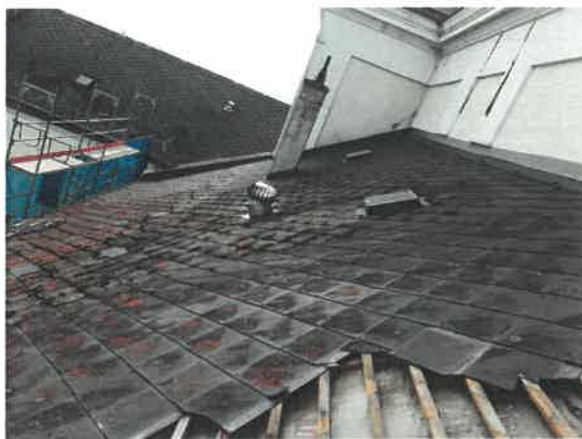
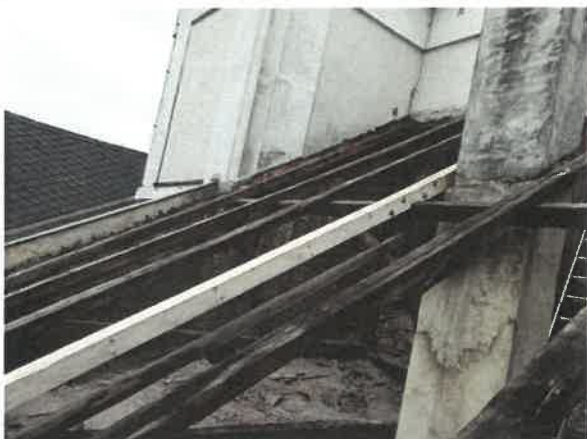
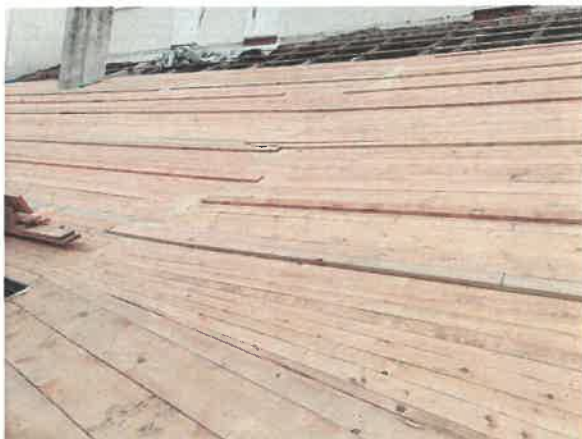
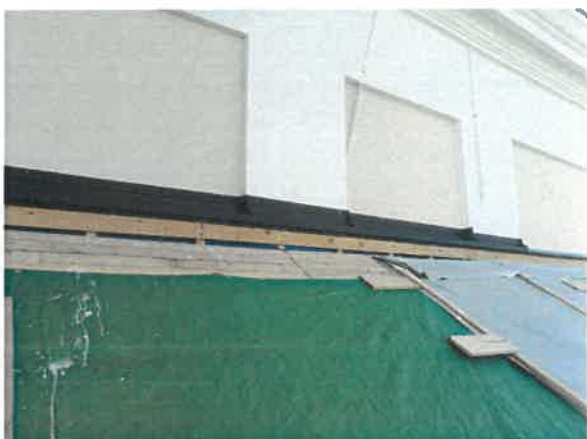
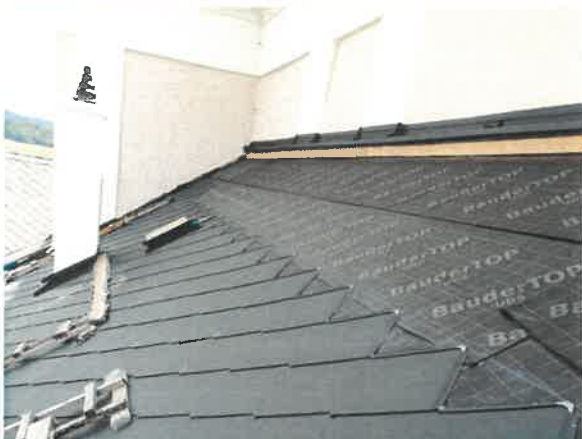
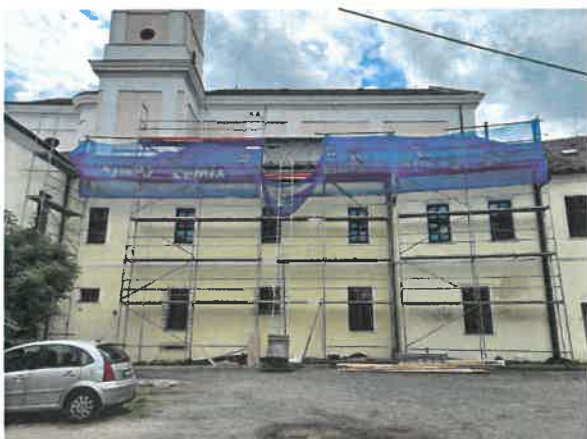
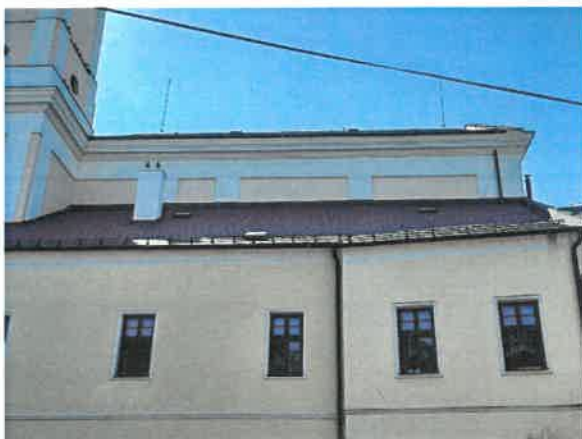
Fotografie před a po obnově střešní krytiny na severní části objektu bývalého konventu augustiniánského kláštera, čp. 167 v roce 2023:
