# ANKETNÍ DOTAZNÍK

k Programu regenerace městských památkových rezervací (MPR)  
a městských památkových zón (MPZ) ČR dle usnesení vlády č. 209/92

## NA ROK 2024

**MĚSTO JEVÍČKO**  
Palackého nám. 1  
569 43 Jevíčko

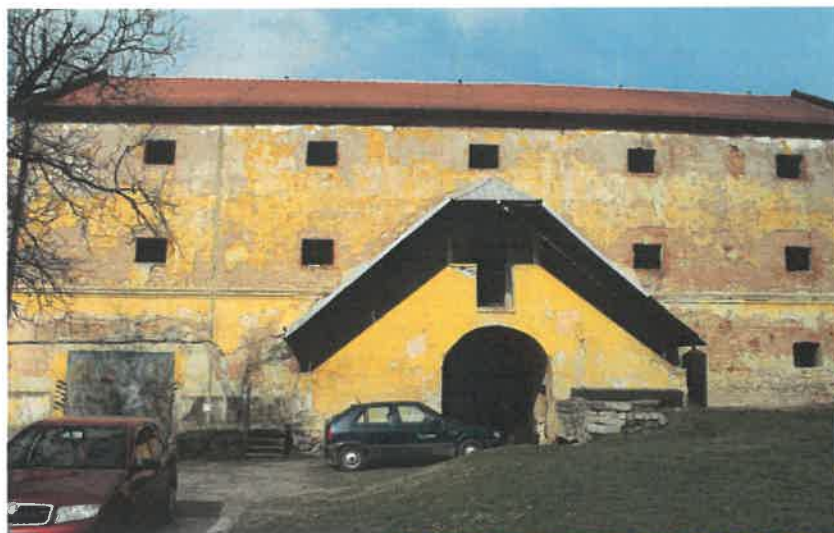
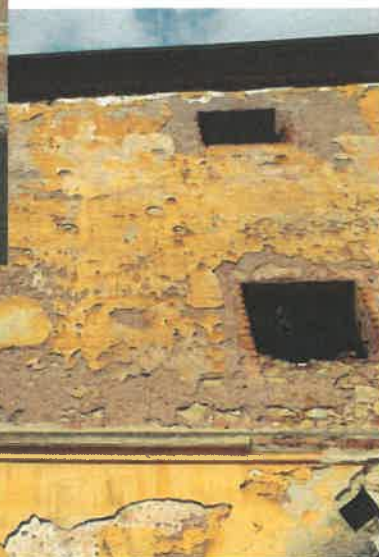
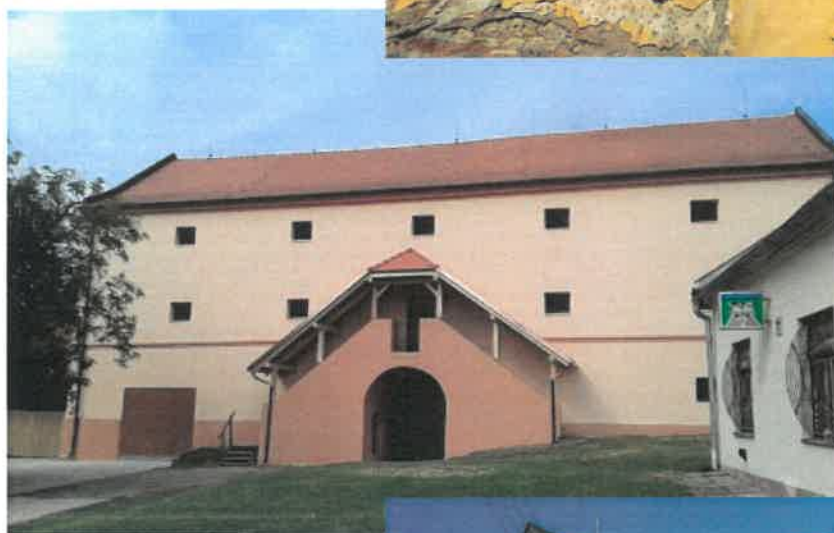
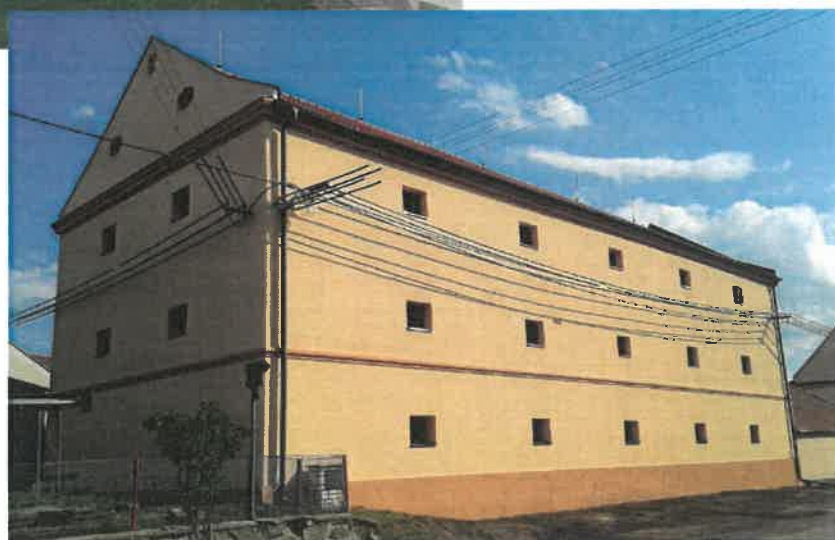
**Sýpka před (s vyměněnou střešní krytinou z r. 2010) a po obnově v roce 2015:**

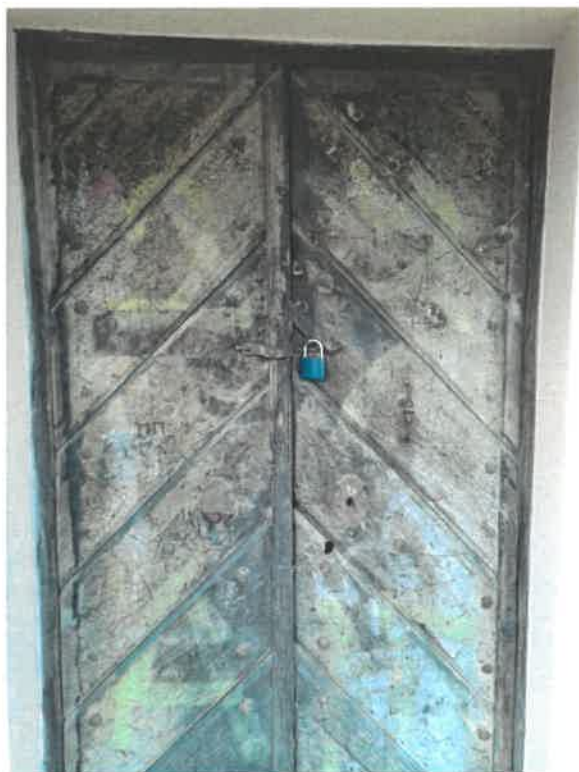
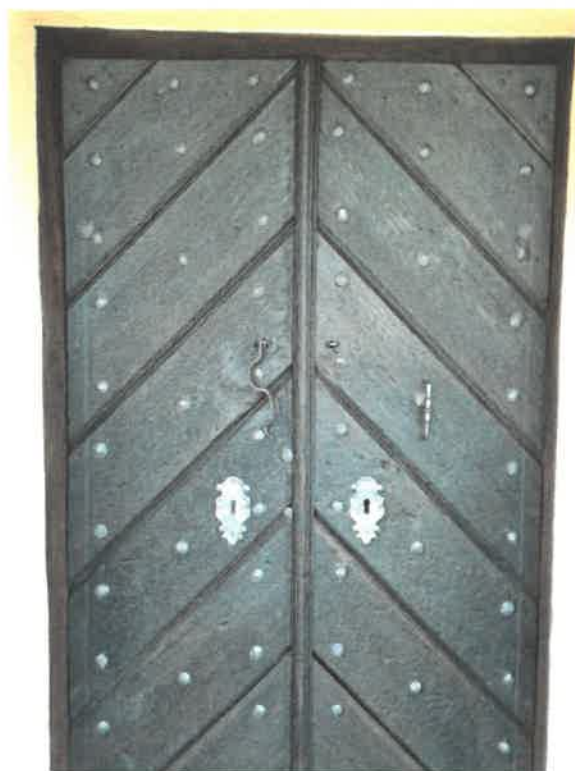
**Fotografie vstupních dveří před a po restaurování v r. 2016:**

**V třetí a zatím poslední fázi oprav v roce 2016 bylo obnoveno vstupní dřevěné oboustranné schodiště do sýpky. Dále byly restaurovány vstupní masivní dubové dvoukřídle dveře a obnovou prošly rovněž vrata pod schodištěm do sýpky vč. 2 ks dvířek, které se nachází naproti sobě před vraty.**

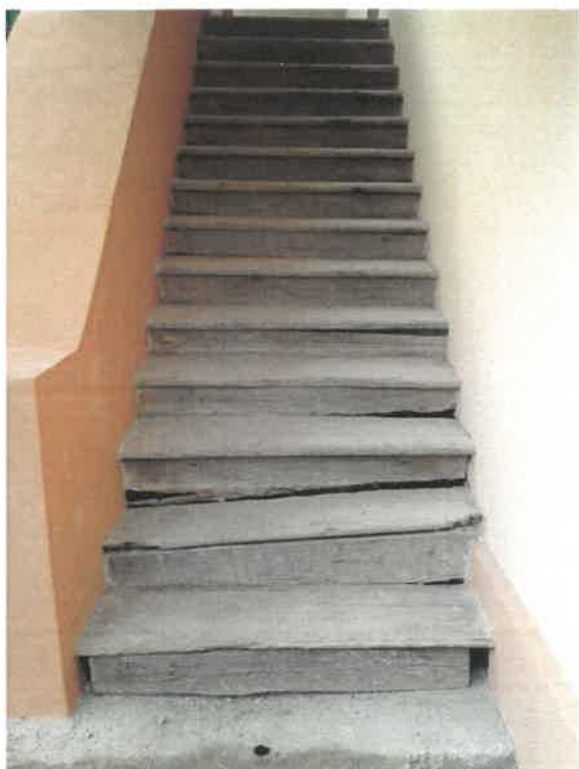
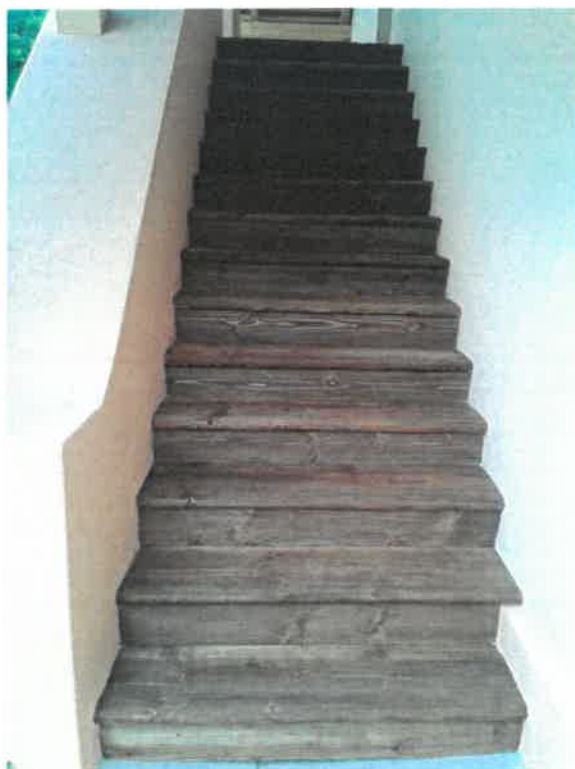
**Fotografie vstupního oboustranného schodiště před a po restaurování v r. 2016:**

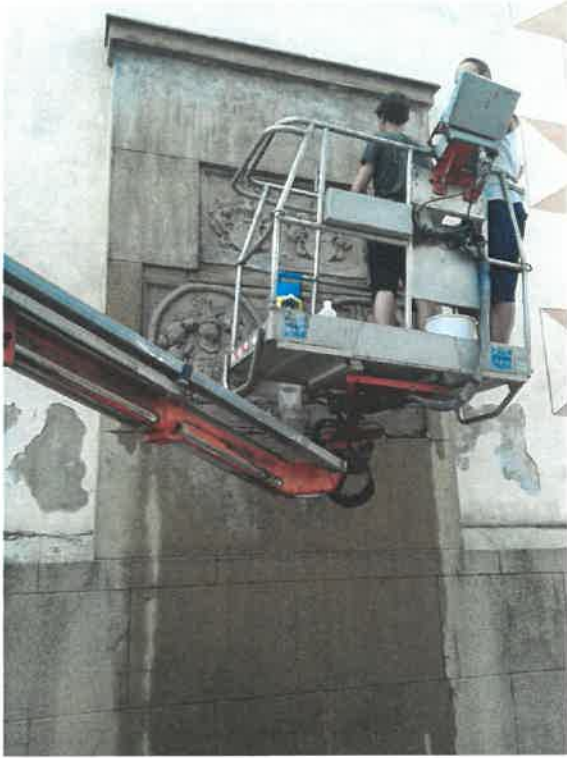
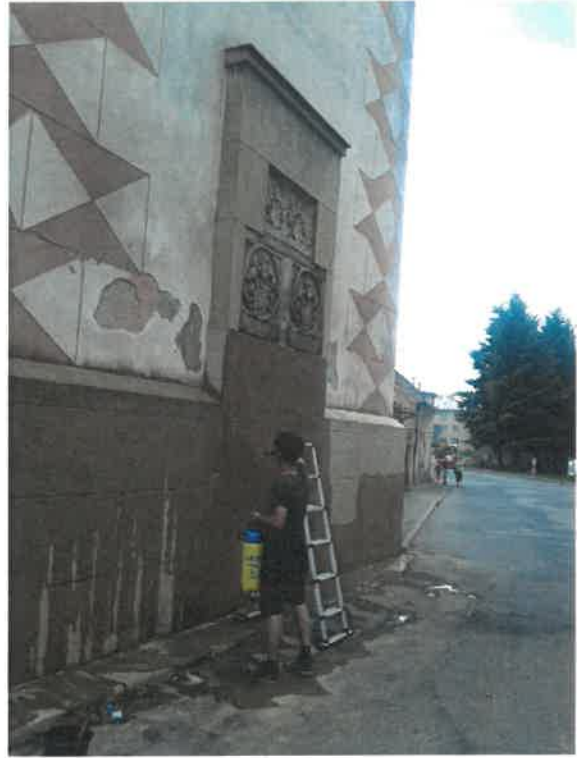
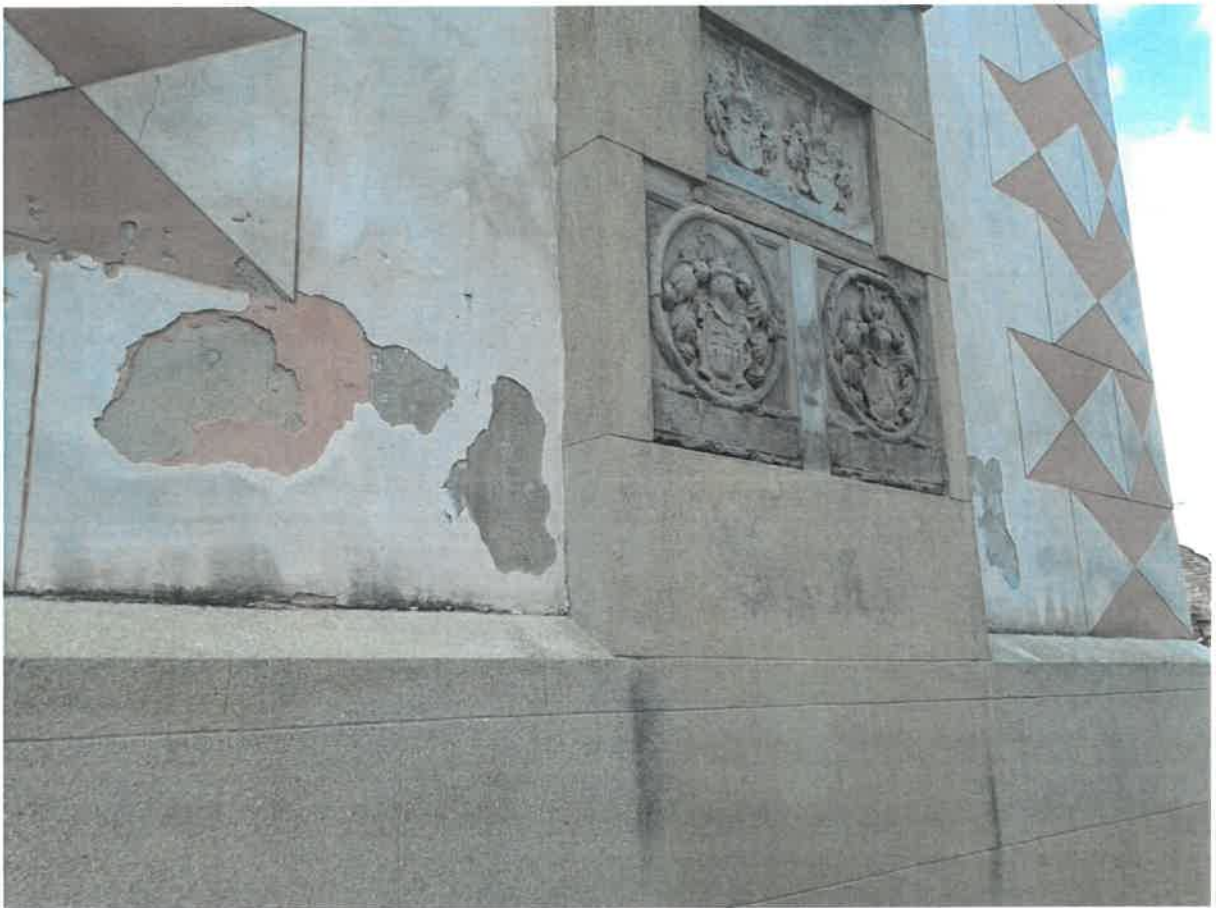
**Restaurování soklové části městské věže vč. erbů na jejím vnějším plášti v r. 2016:**

**V roce 2016 byla z Programu regenerace restaurovaná soklová část městské věže vč. erbů na jejím vnějším plášti. V rámci restaurátorského zásahu došlo mimo jiné k očištění soklové části, injektáži trhlin, připevnění uvolněných úseků k podkladu, odstranění vysprávek a doplnění poškozených míst teracem. U restaurování erbů věže byl kladen důraz na zpevnění kamene. Trhliny byly injektovány a poškozená místa doplněna umělým kamenem na minerální bázi, zabarveným do hmoty.**

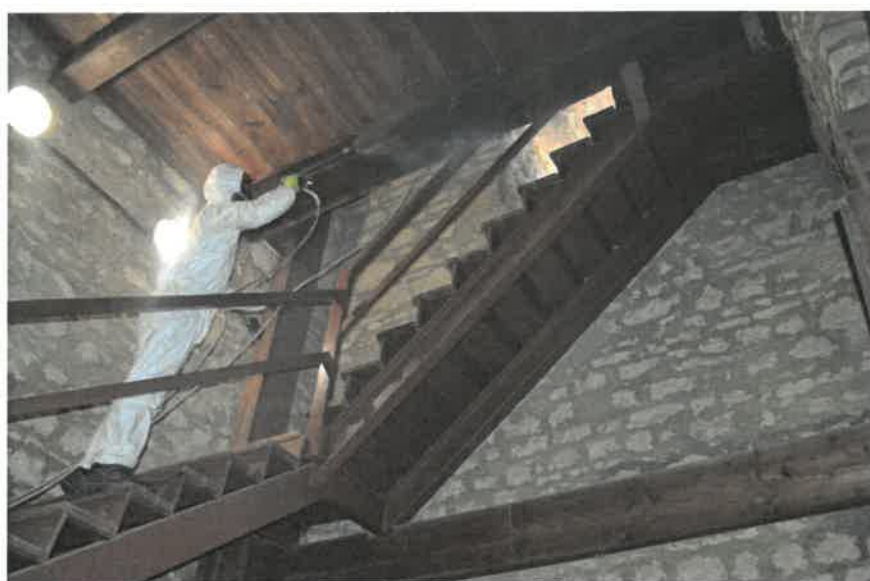
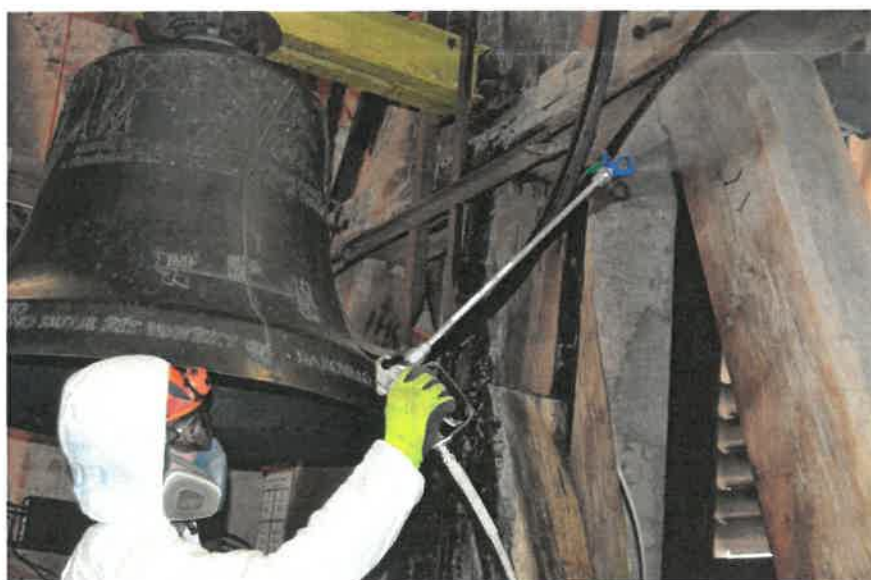
**Vzhledem ke zjištěné silné biotické degradaci dřevěných konstrukcí věže bylo roce 2020 provedeno firmou Thermo Sanace, s.r.o. jejich chemické ošetření. Konkrétně byly ošetřeny přístupné dřevěné prvky konstrukcí stropu všech podlaží včetně schodišť, podlahy, obložení, zábradlí a přítomného mobiliáře, dále všechny prvky konstrukce zvonové stolice, prvky konstrukce střešní bání, prvky lucerny a věžičky nad lucernou. Pro aplikaci byl zvolen přípravek Bochemit Plus I, přičemž byla použita technologie vysokotlakého airless stříkání. Přípravek s insekticidním i fungicidním účinkem byl aplikován ve dvou nánosech s dodržením technologické přestávky dle technického listu výroby.**

Fotografie z realizace chemického ošetření městské věže v r. 2020:

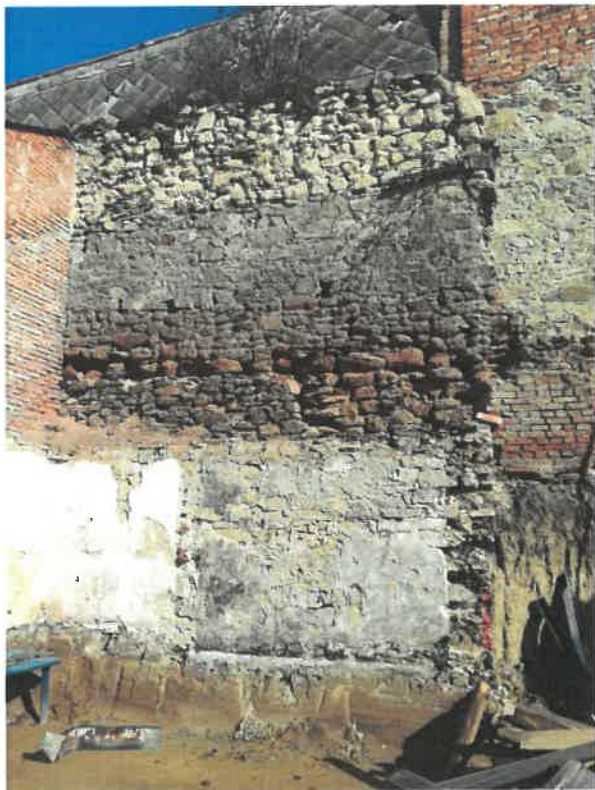
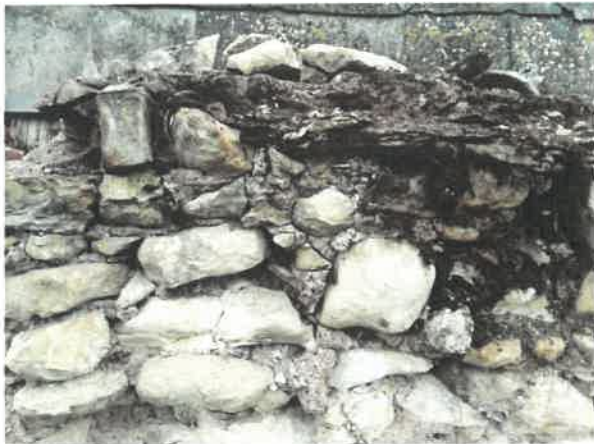
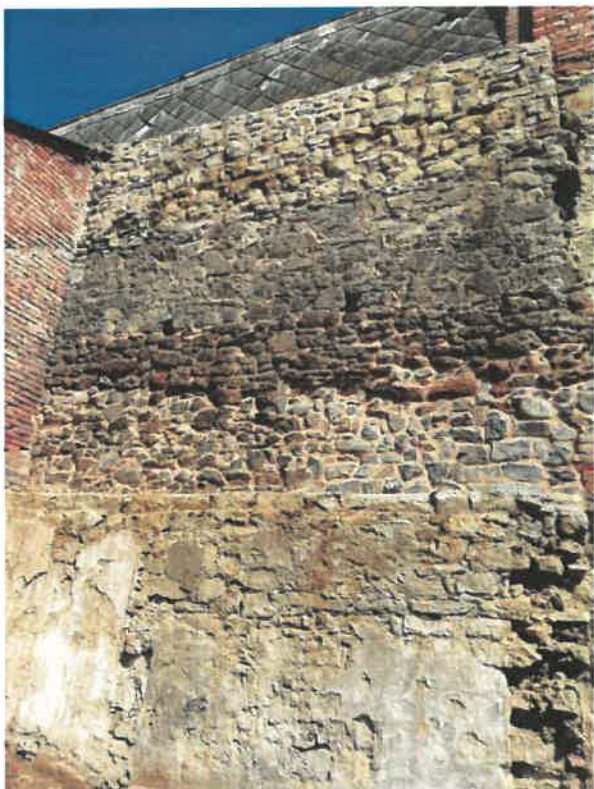
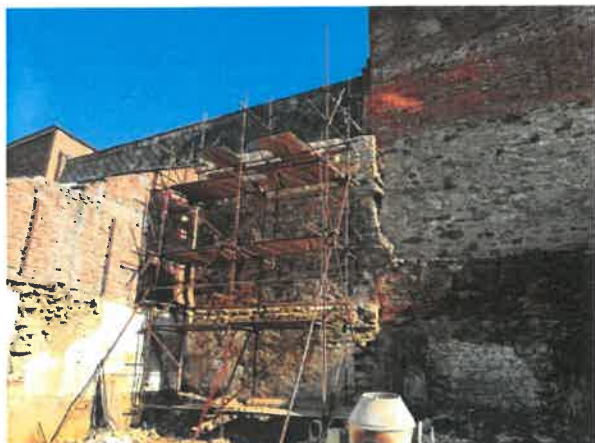
**Fotografie před a po obnově městského opevnění v r. 2019:**

**Uvolněné a rozvalené zdivo bylo rozebráno v rozsahu 0,5 m od úrovně koruny hradeb. Zvětralé kameny byly nahrazeny novými. Stabilizace hradební zdi byla zajištěna vyklínováním a doplněním tvarově vhodných kamenů uložených do vápenopískové malty bez spárování utažením. Při přezdívání byla zachována výšková úroveň a tloušťka hradby.**

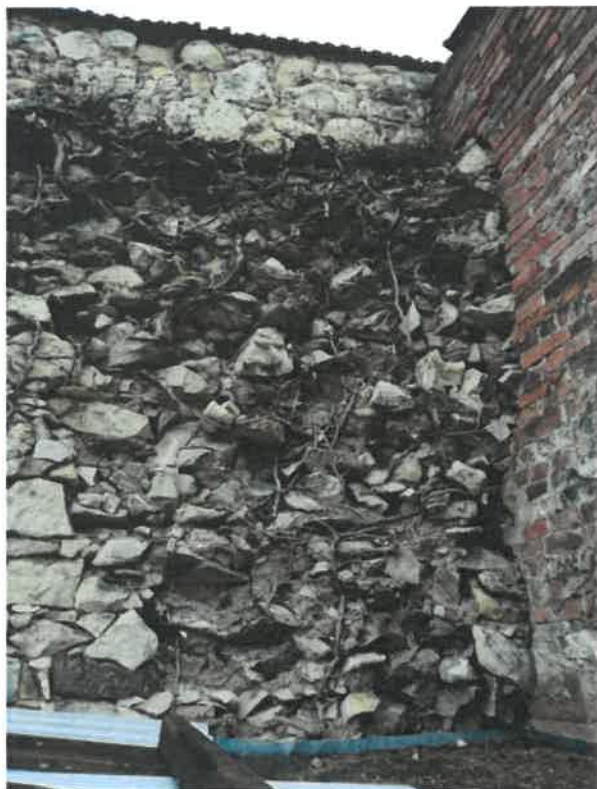
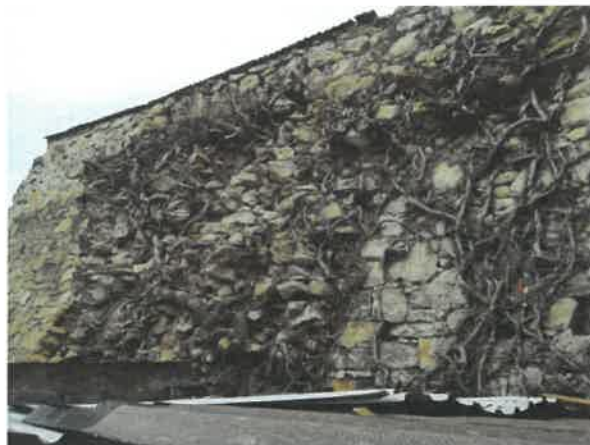
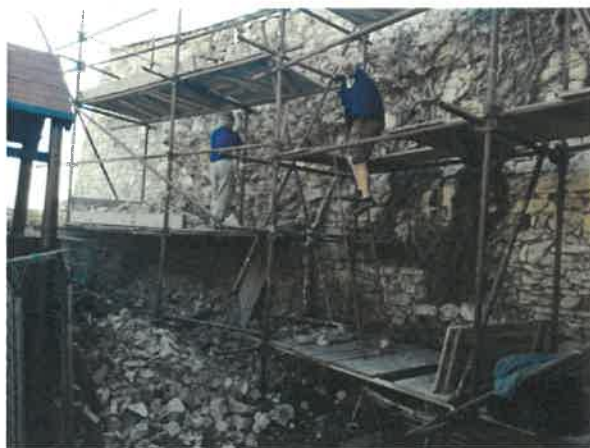
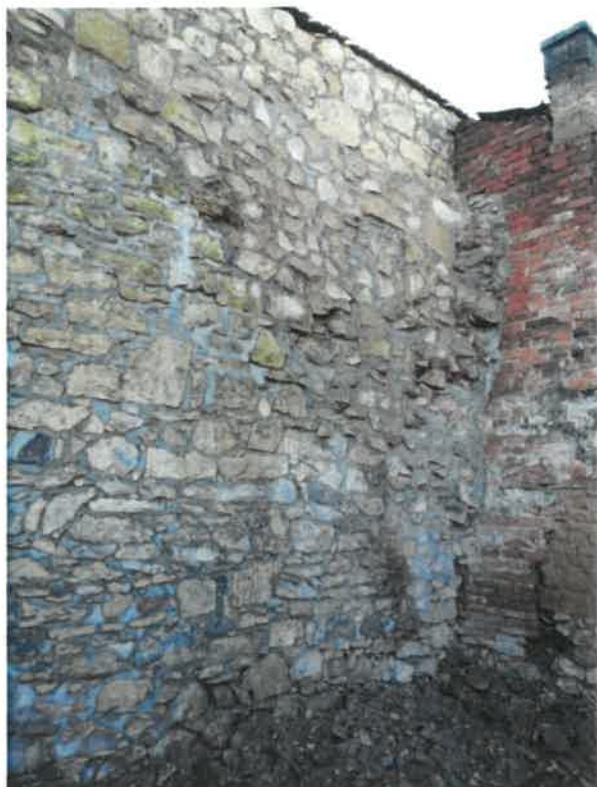
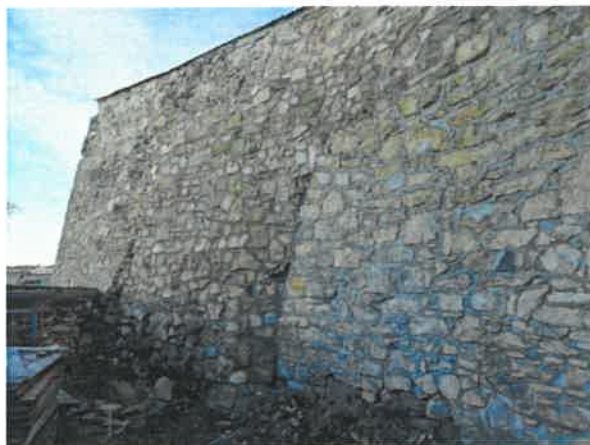
**Fotografie před a po obnově městského opevnění v r. 2020:**

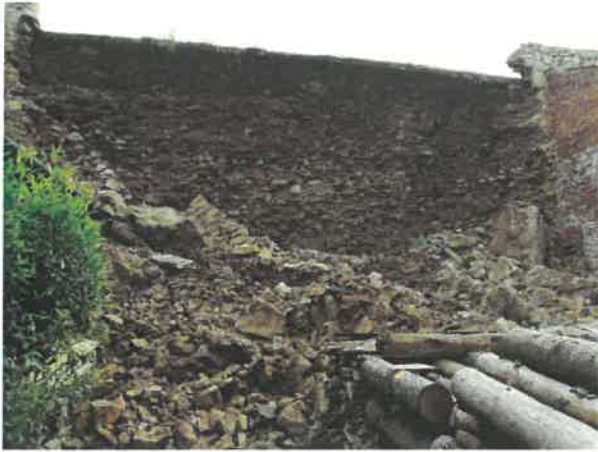
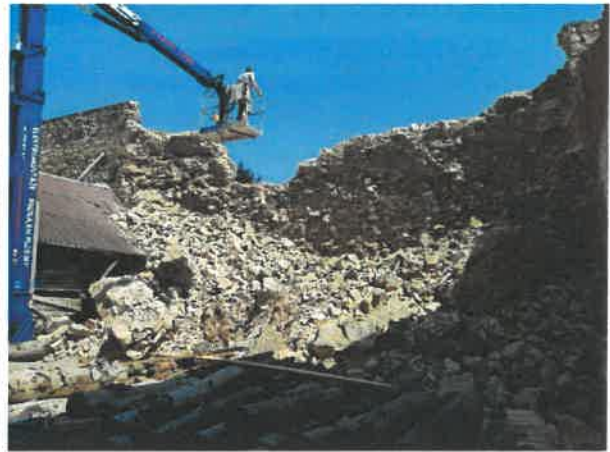
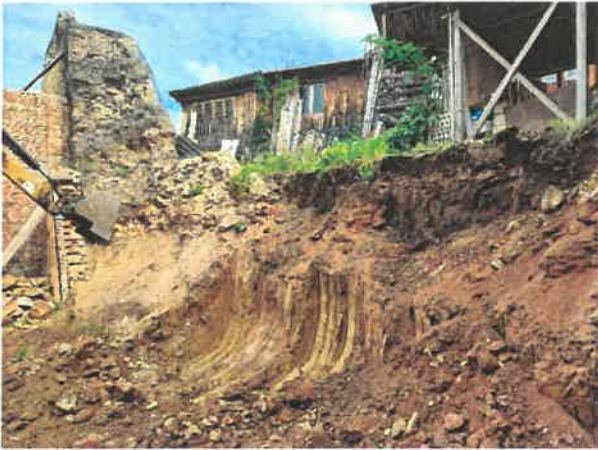
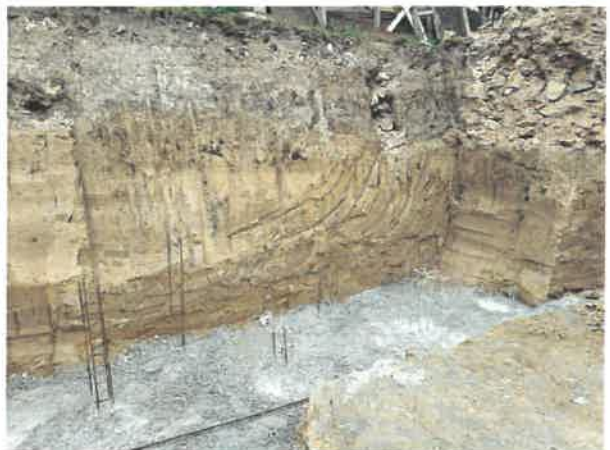
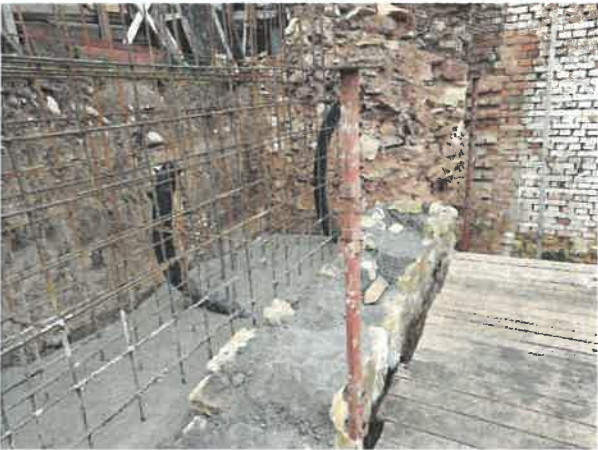
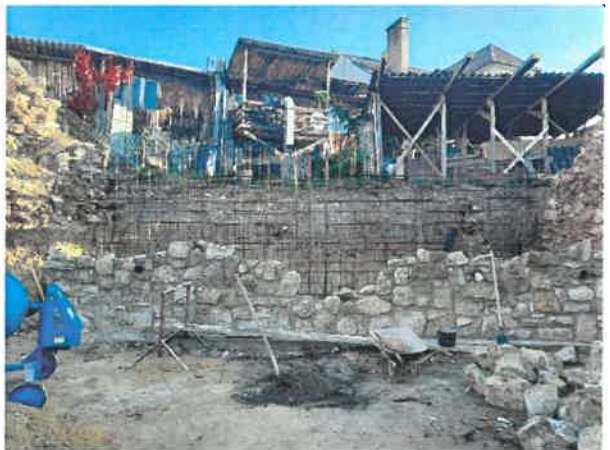
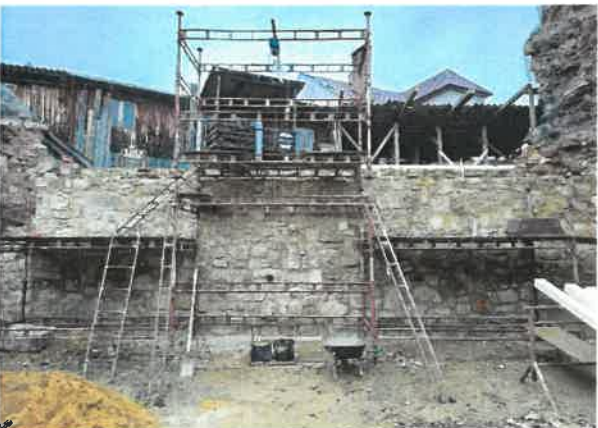
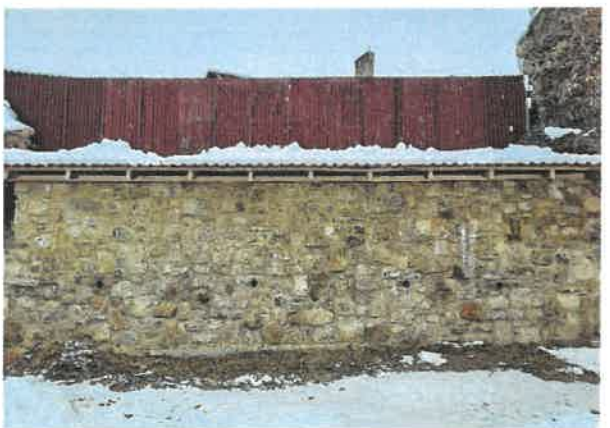
**Fotografie před a po obnově městského opevnění v r. 2021:**

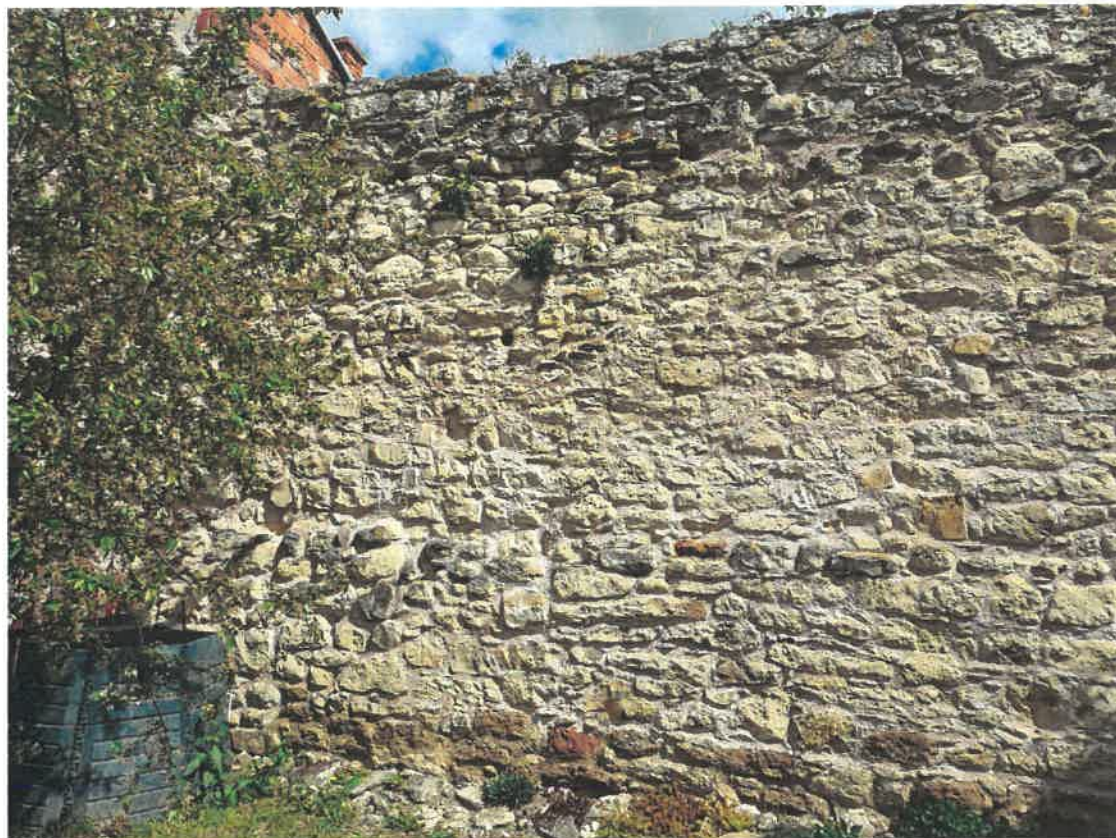
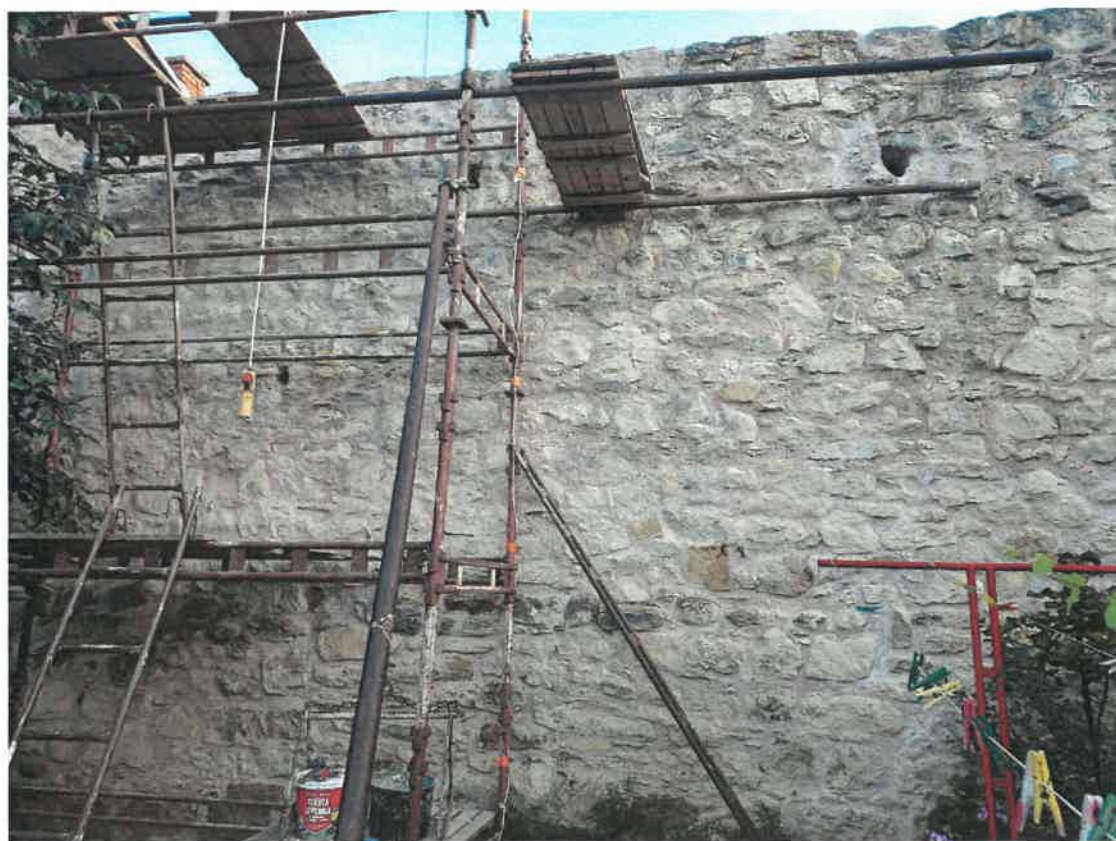
*Úsek za domem čp. 315*

**Fotografie před a po obnově městského opevnění v r. 2023:**

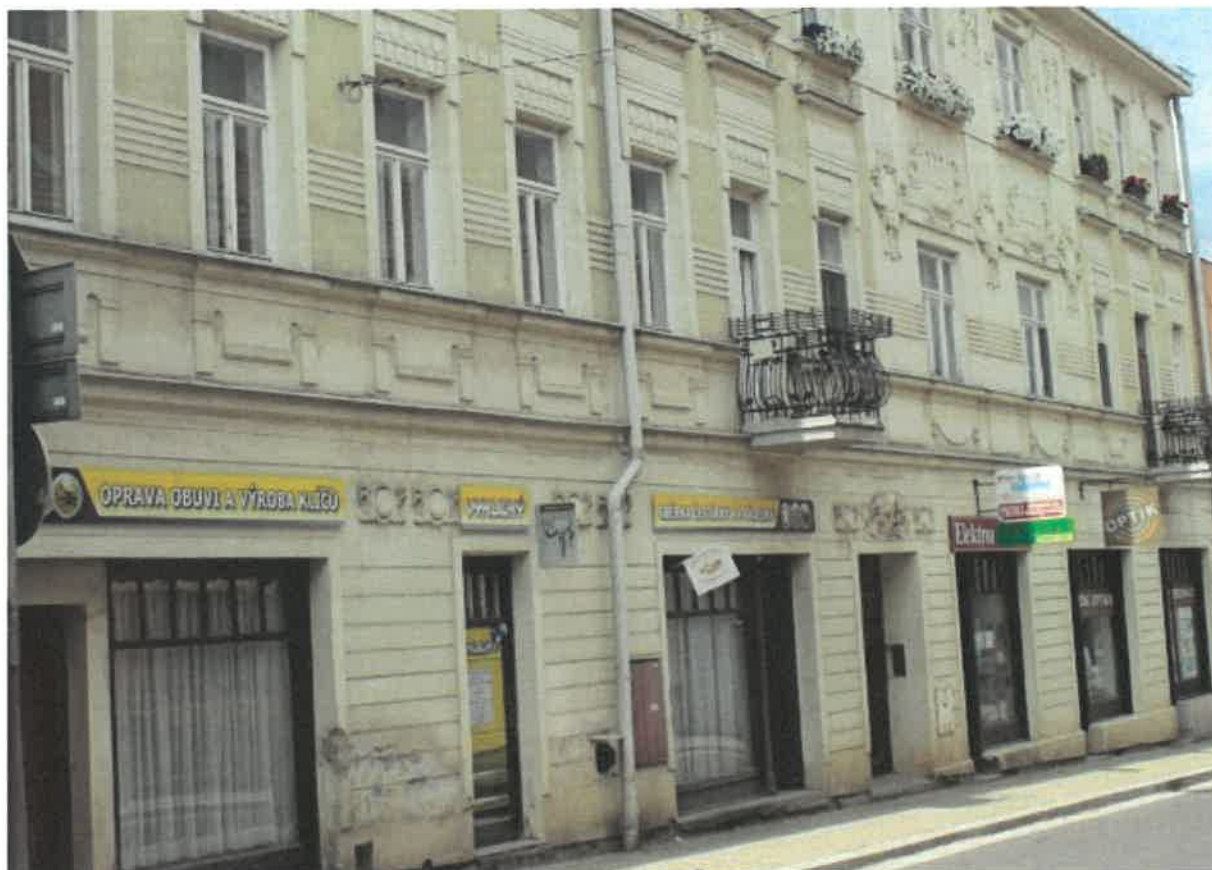
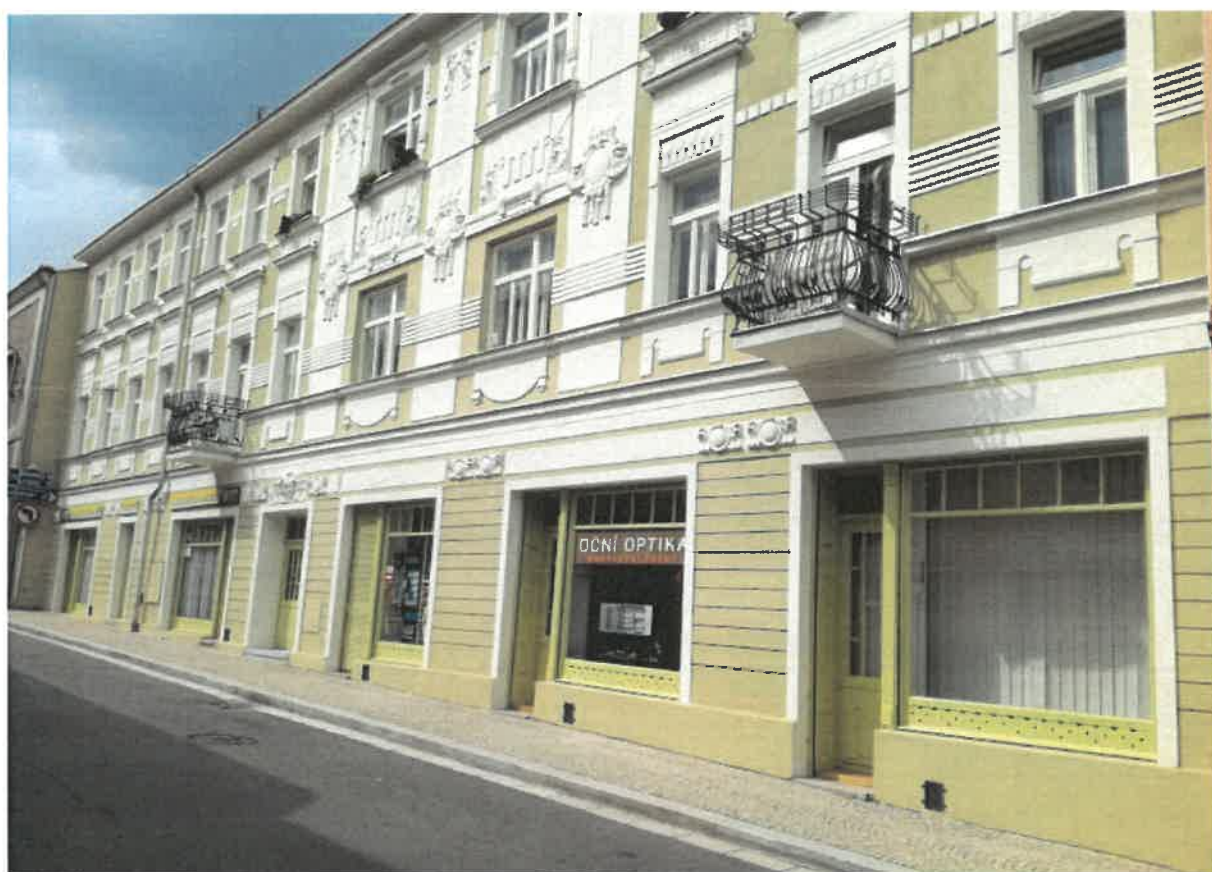
**Průčelí městského domu čp. 71 před obnovou v r. 2017 a po obnově v r. 2018:**

**V roce 2018 byly zhotoveny nové sanační omítky včetně vrchního nátěru v soklové části městského domu čp. 71. Dále byly obnoveny větrací otvory s osazením kovaných mřížek a vyměněny nepůvodní schody a prahy ve vstupech do objektu.**

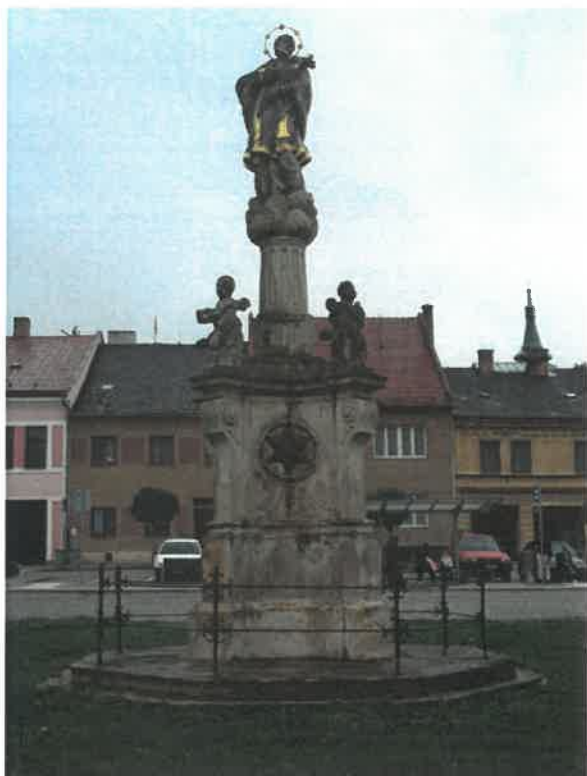
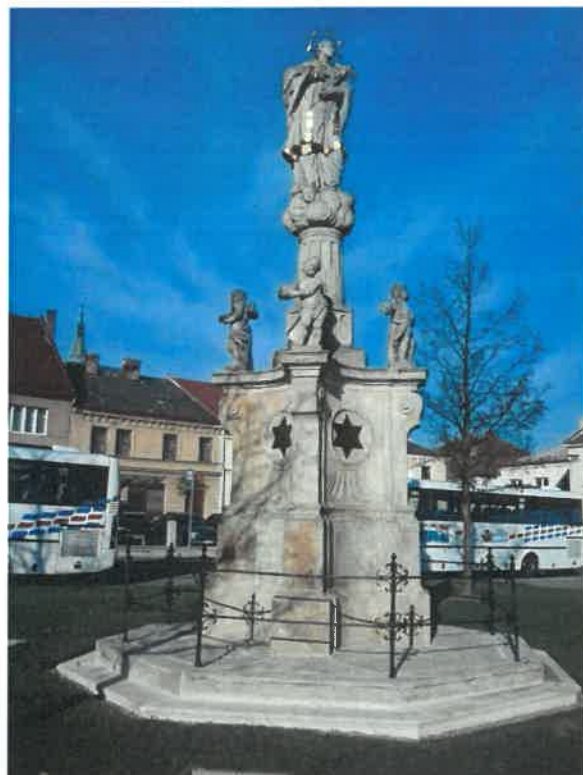
**Socha sv. Jana Nepomuckého před a po restaurování v r. 2014:**

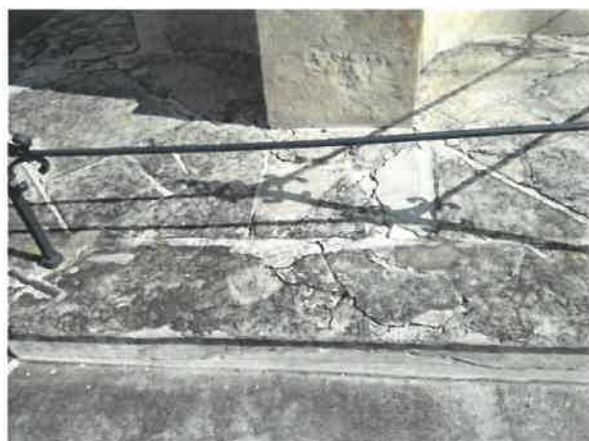
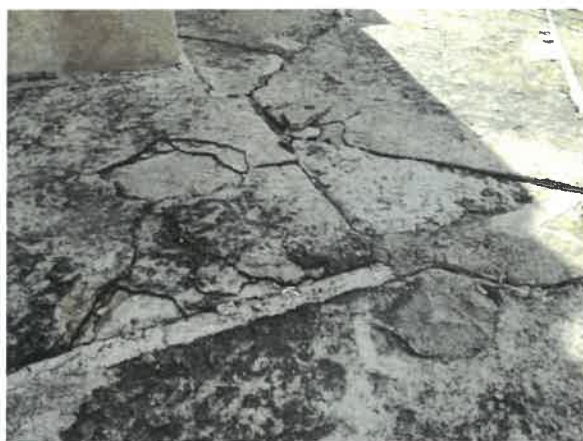
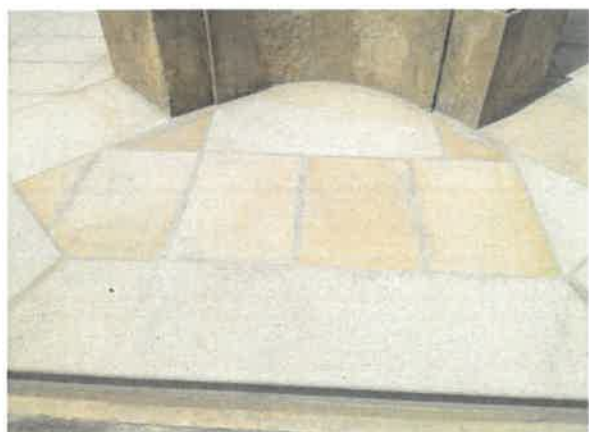
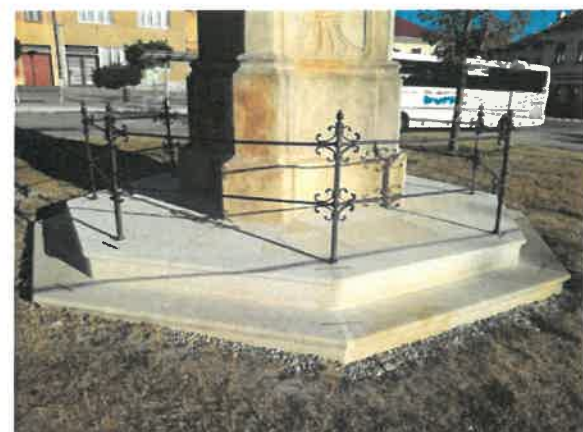
**Výměna dlažby a vnitřních schodů kolem sochy sv. Jana Nepomuckého v r. 2018:**

**V roce 2018 byla z Programu regenerace provedena kompletní výměna dlažby včetně 8 vnitřních schodů kolem podia podstavce sochy světce. Nová dlažba je z materiálu Božanovský pískovec a je položena podle původního členění.**

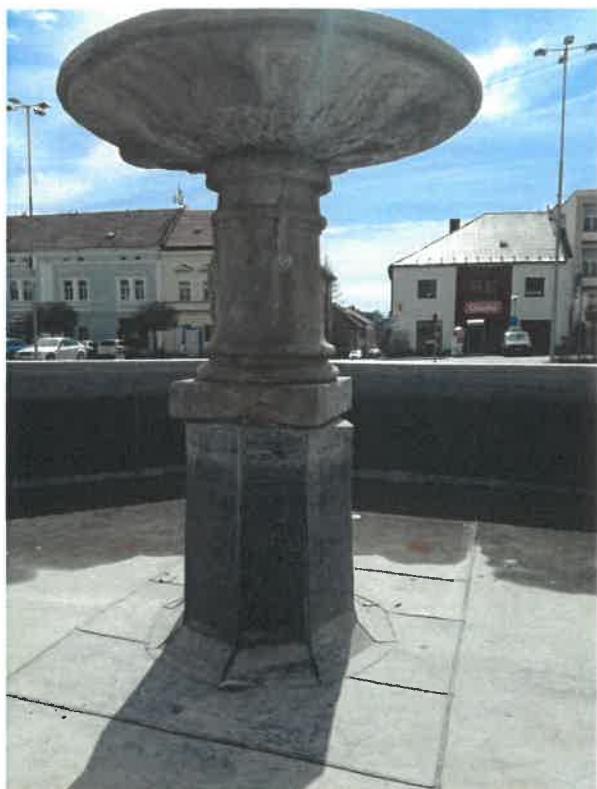
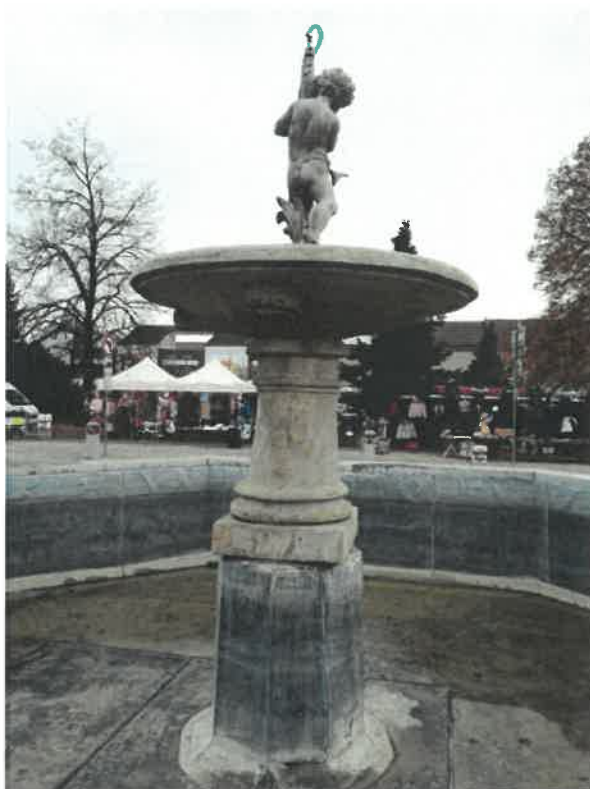
**Fotografie před a po obnově středové části kašny v r. 2019:**

**V roce 2019 byly finanční prostředky z Programu regenerace využity na restaurování středové pískovcové části kašny. Tato část byla očištěna, zpevněna organokřemičitým zpevňovačem, drobné trhliny a praskliny byly injektovány a chybějící části byly doplněny umělým kamenem na minerální bázi. Restaurátorské práce byly dokončeny v roce 2020, kdy byla demontována a restaurována plastika dítěte s rybou, provedena revize kovového vedení rozvodu vody a horní část mísy byla oplechována olověným plechem.**

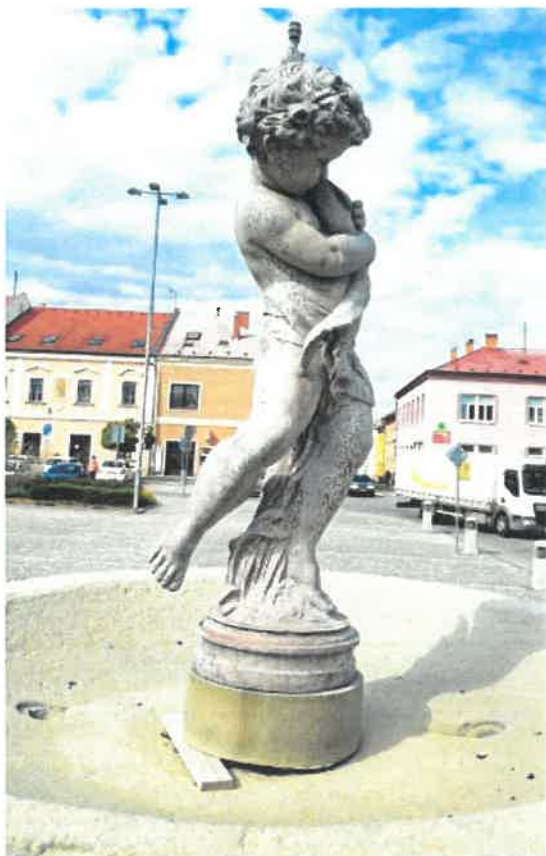
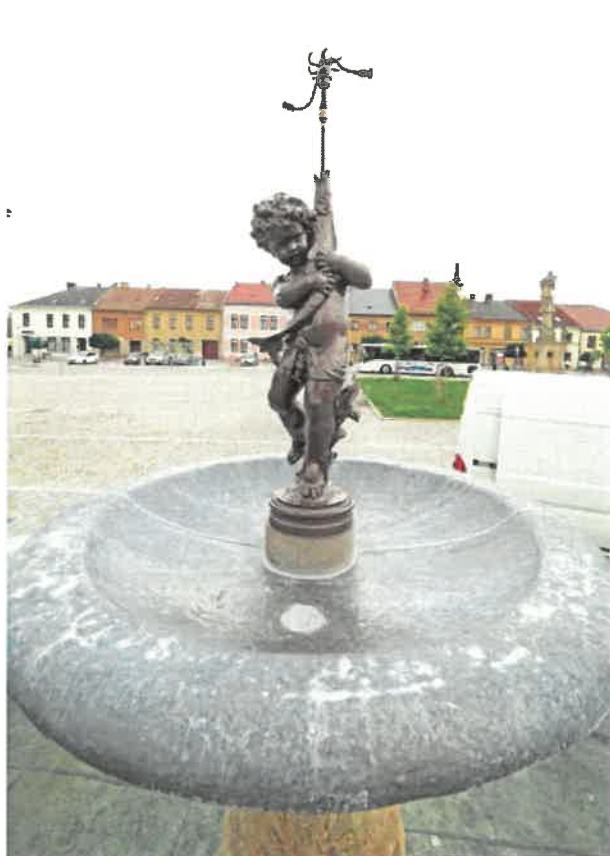
**Fotografie před a po restaurování plastiky chlapce a oplechování mísy v r. 2020:**

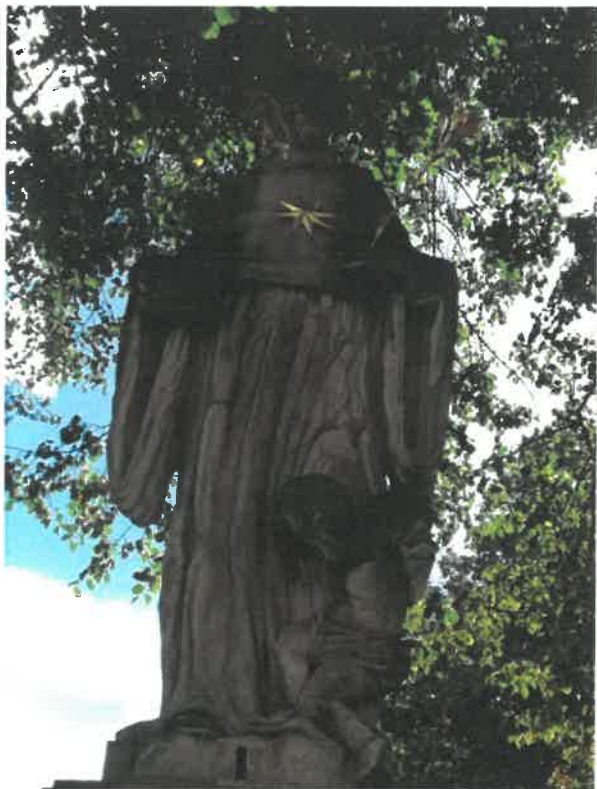
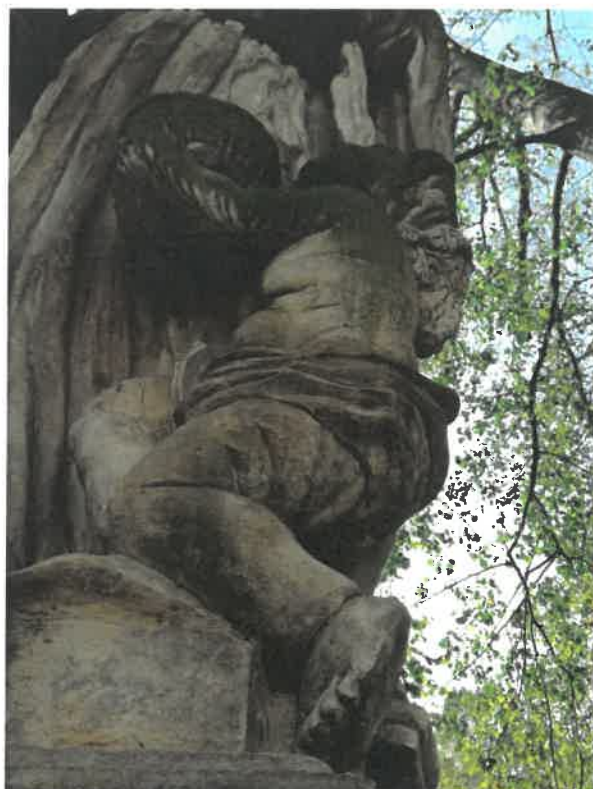
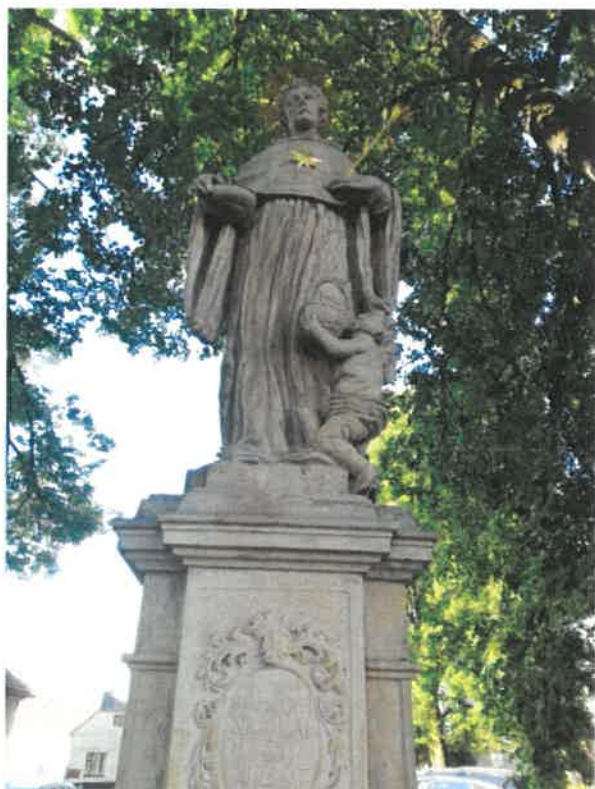
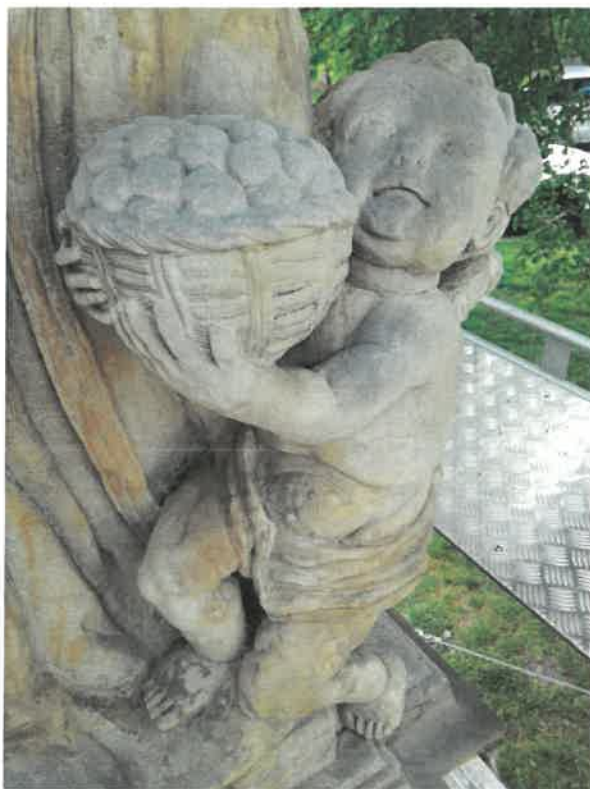
**Socha sv. Mikuláše Tolentinského před a po restaurování v r. 2019:**

**Socha sv. Mikuláše Tolentinského byla ohrožena hlavně vlhkostí, kterou udržují lípy, pod nimiž socha stojí. Z Programu regenerace bylo tedy v roce 2019 v rámci restaurátorského zásahu provedeno očištění sochy od nečistot a biologických náletů se stabilizací hmoty kamene. Tmelení poškozených partií památky proběhlo v minimální míře s ohledem na potřebné zajištění funkčního a estetického působení sochy. Dály byly provedeny lokální barevné retuše. Svatozář byla vyrovnána a lokálně přezlacena. Provedena byla rovněž závěrečná hydrofobizace.**
