ANKETNÍ DOTAZNÍK

k Programu regenerace městských památkových rezervací (MPR) a městských památkových zón (MPZ) ČR dle usnesení vlády č. 209/92

na rok 2020

MĚSTO JEVÍČKO
Palackého nám. 1
569 43 Jevíčko

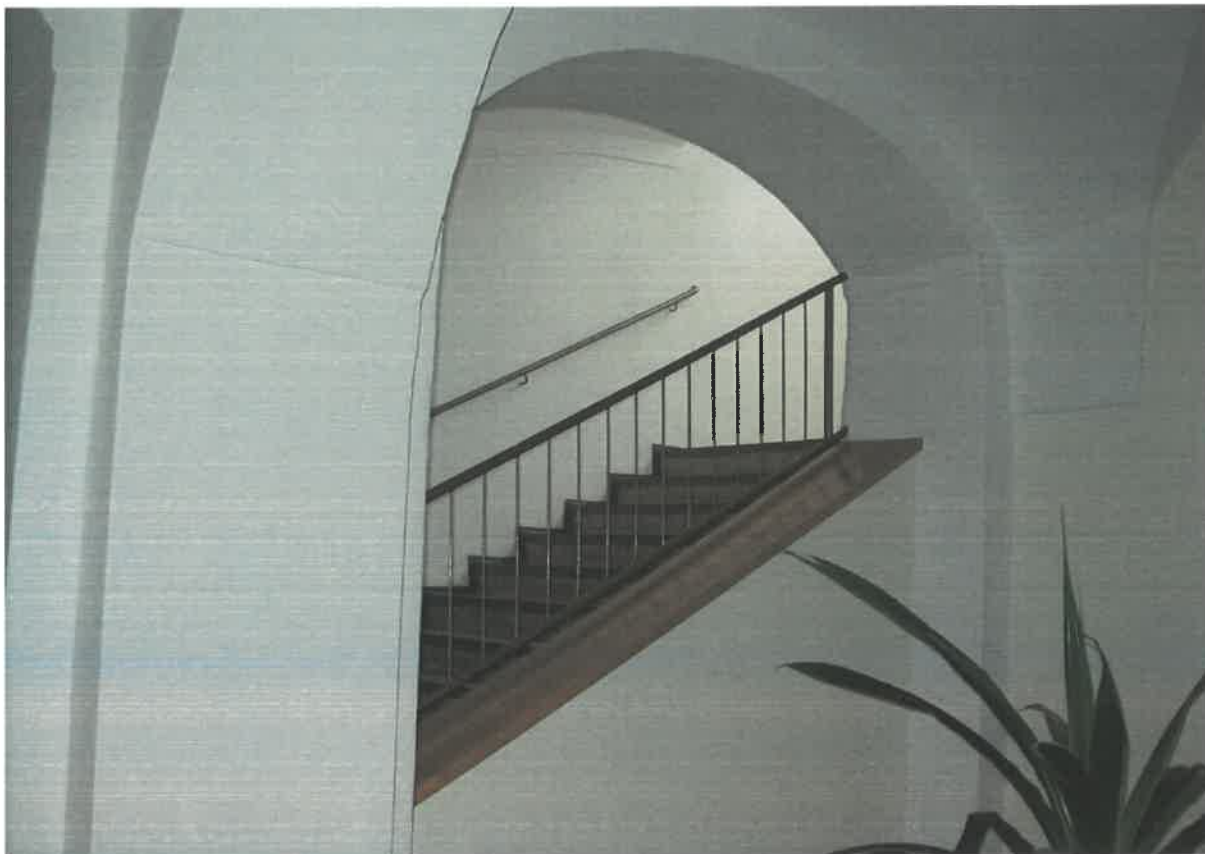
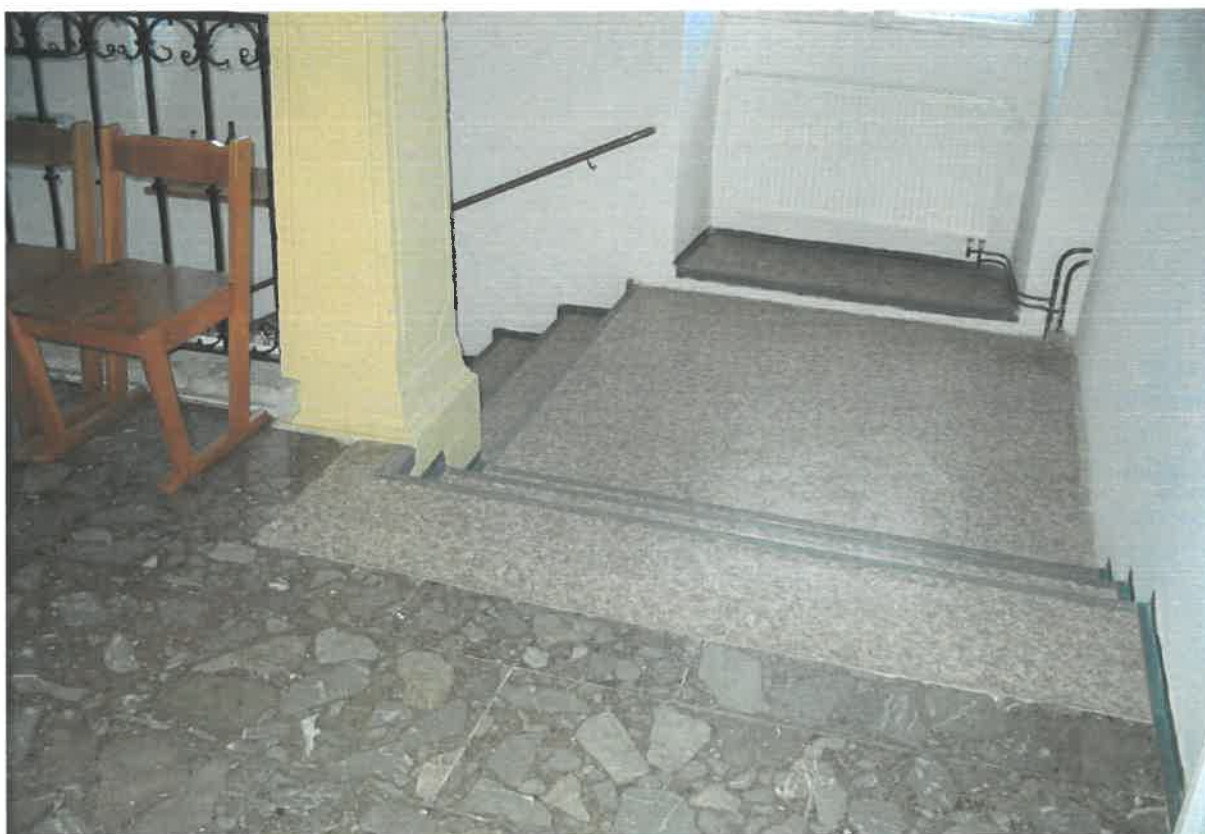
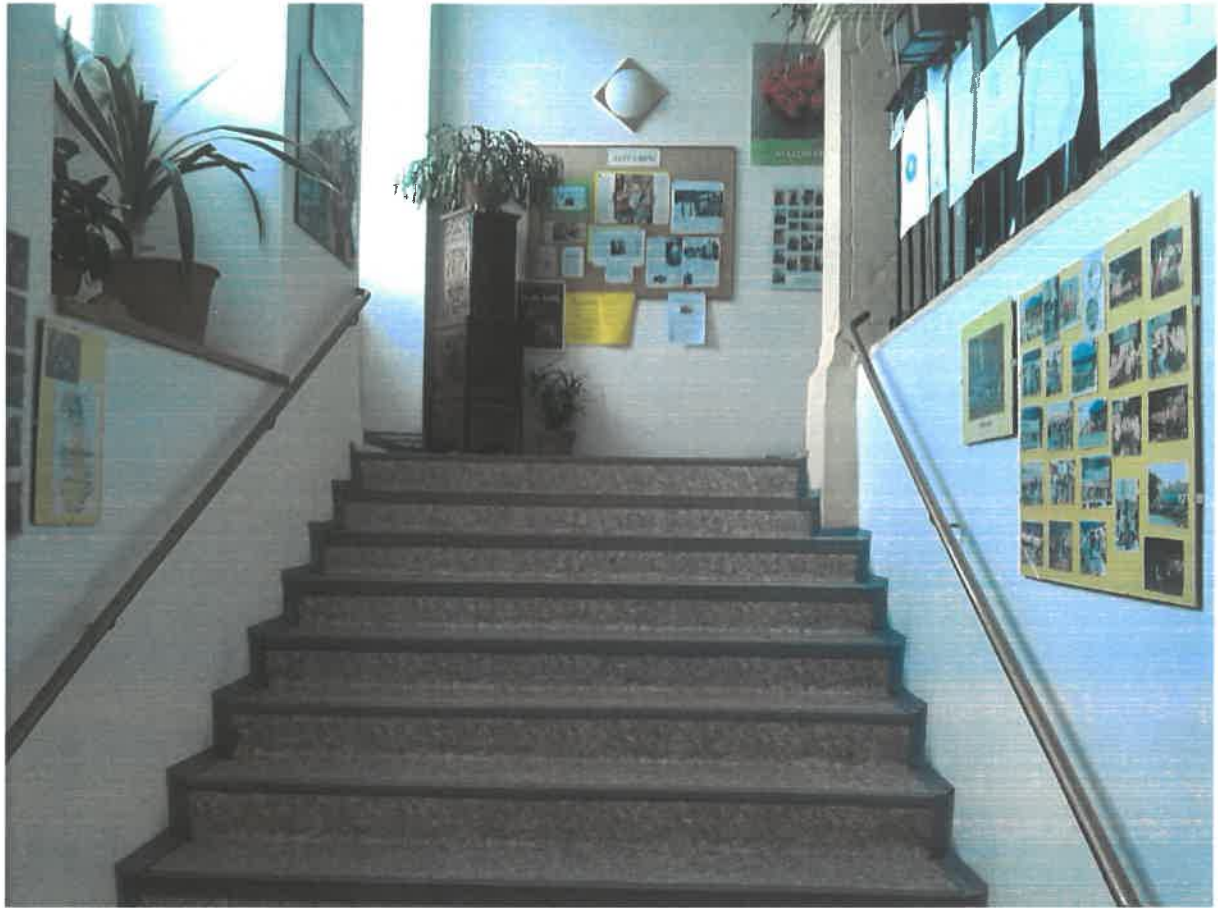
Zámek, ul. U Zámečku

(nevhodná část zábradlí - foto nahoře nevhodné trubkové, foto dole část původního zábradlí)

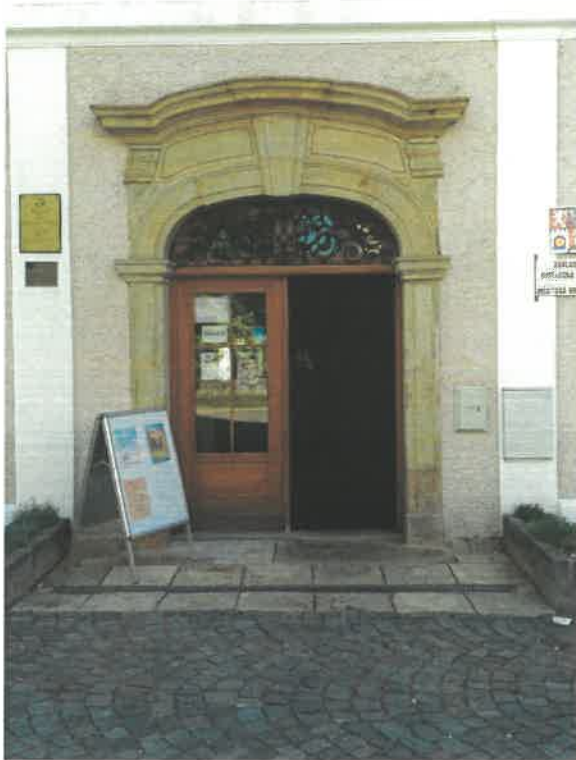
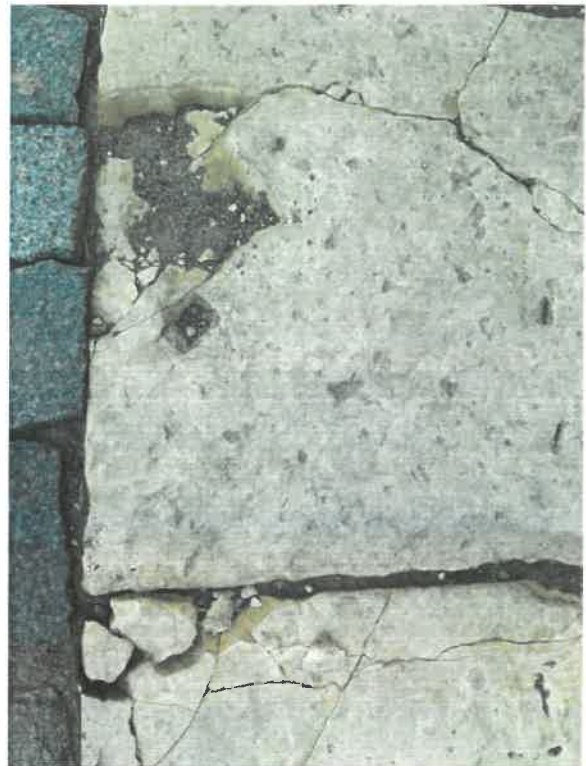
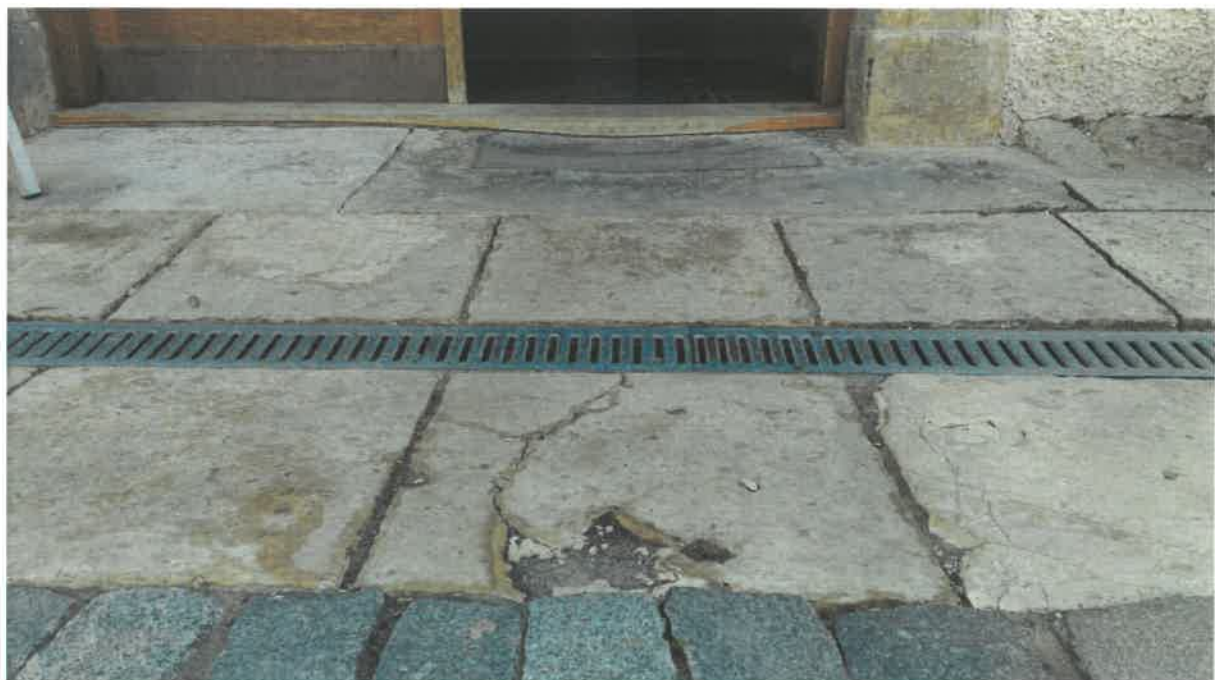
Zámek, ul. U Zámečku
(výměna dlažby v kamenném zápraží)

Hlavní práce na obnově v r. 2020: **Odstranění původní poškozené dlažby a položení nové dlažby do připraveného podloží včetně vyspárování mezer.**

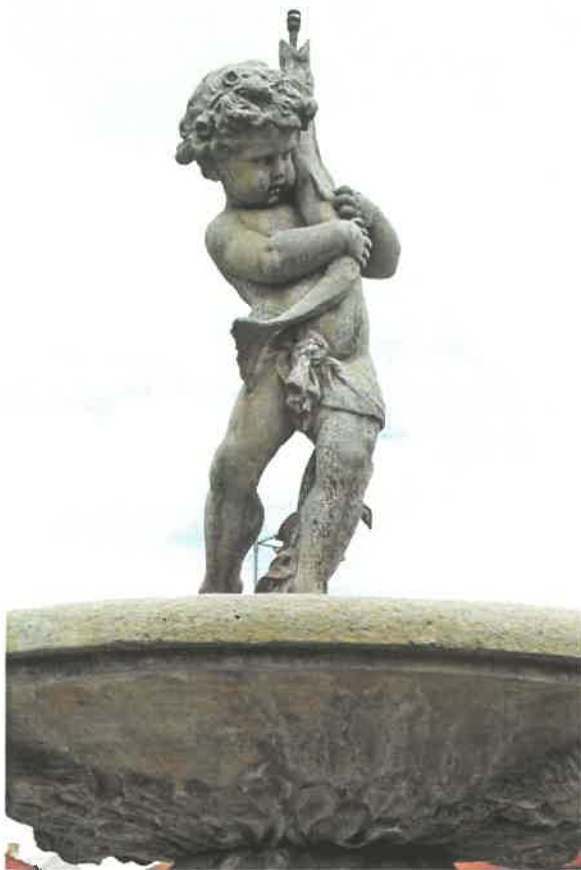
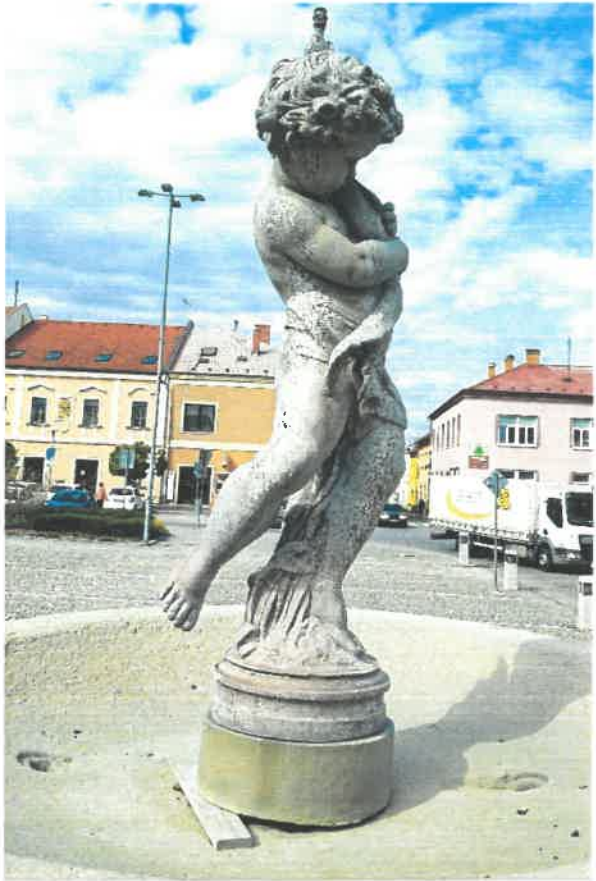
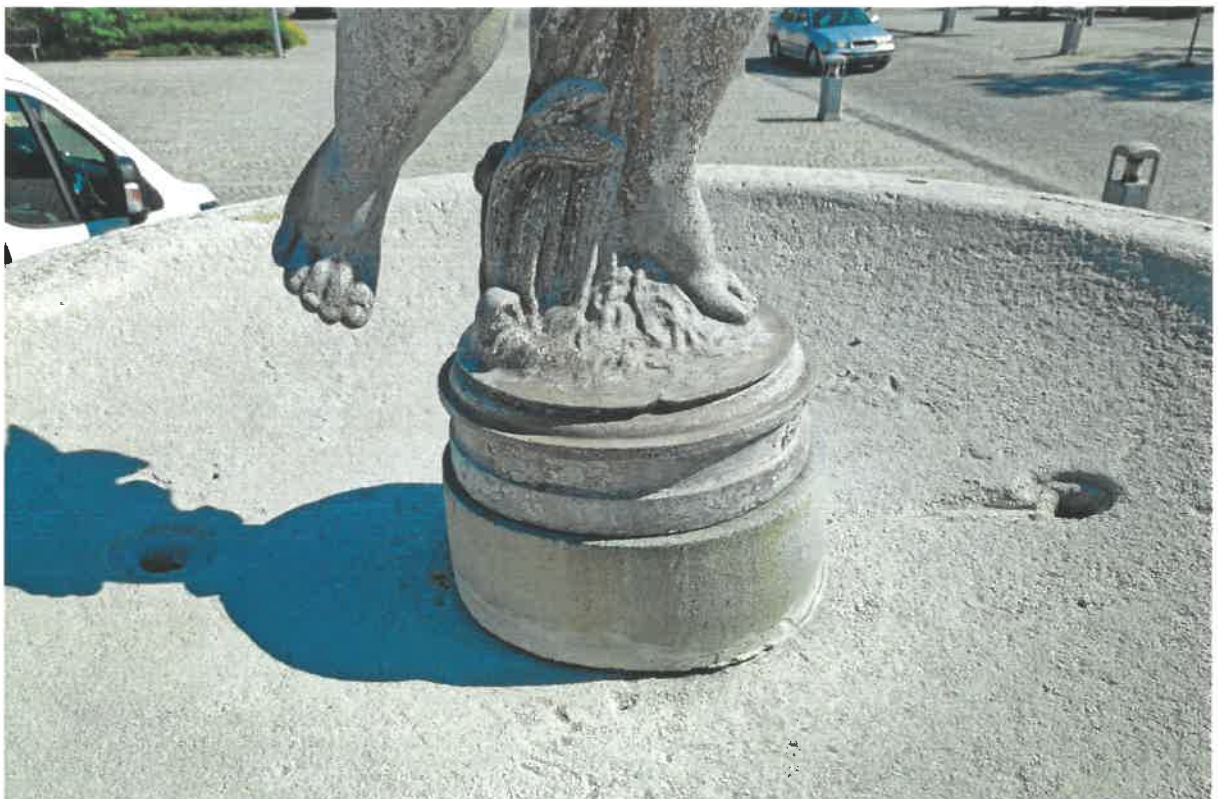
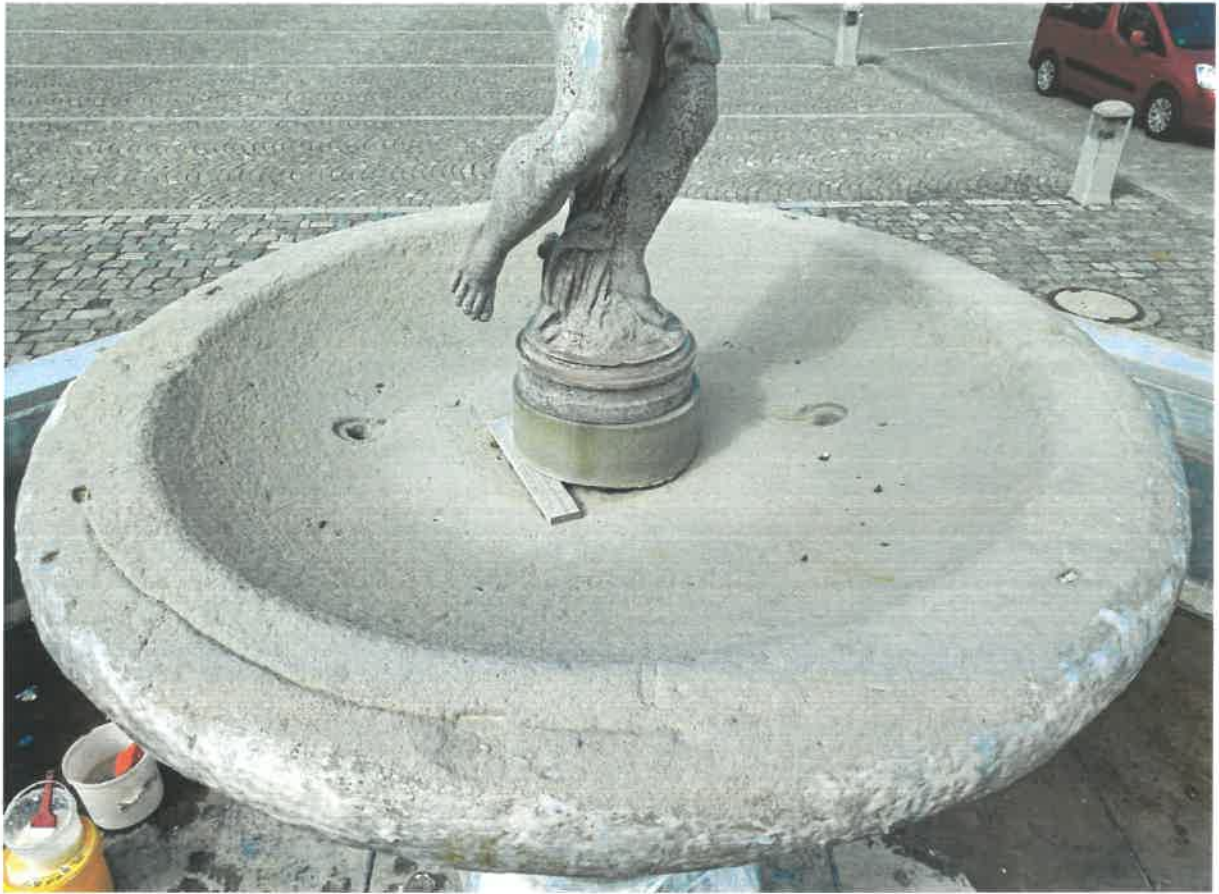
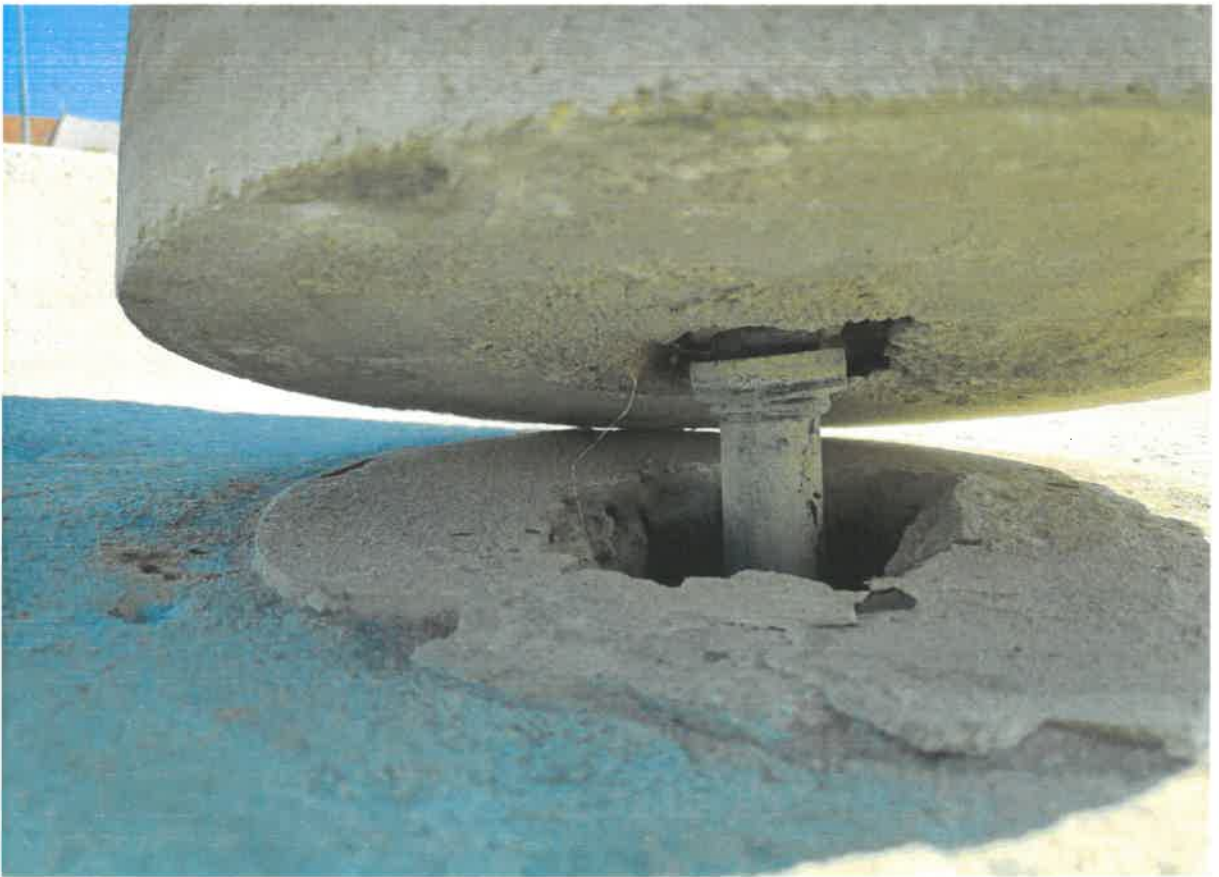
Kašna, Palackého nám.
(restaurování plastiky Amorka s miskou)

Vrcholová plastika kašny je silně znečištěna vrstvami vodního kamene a jiných usazených depozitů, dále je poškozena prasklinami a drobnými defekty. Plastika stojí na nízkém plintu, který je odtržený od mísy středového sloupku kašny a tudíž dochází masivnímu zatékání vody do dutého prostoru sloupku, kde pak dochází k silné korozi kamene a také k jeho znečišťování výkvěty solí na povrchu.

Probíhající restaurátorské práce na středovém sloupku kašny nelze úspěšně dokončit bez provedení navrženého postupu prací: vrcholovou plastiku dítěte je třeba zdemontovat a zrestaurovat na dílně. Je třeba provést revizi kovového vedení rozvodu vody. Jako nezbytnou a účinnou ochranu proti zatékání vody do porézního pískovce sloupku, je třeba horní část mísy oplechovat olověným plechem obdobně, jak je tomu u velkého bazénu kašny. Uvedeným postupem se zajistí ochrana silně poškozeného povrchového reliéfu sloupku před negativním působením vody a to jak zevnitř, tak z vnějšku. **DŮLEŽITÉ: pokud budou navržené práce probíhat až v příštím roce, je třeba zajistit dílo na zimní období, aby nedošlo k poškození zrestaurovaného díla! Je nutné demontovat plastiku dítěte a horní bazén kašny zakrýt tak, aby nezatékalo do pilíře kašny.**

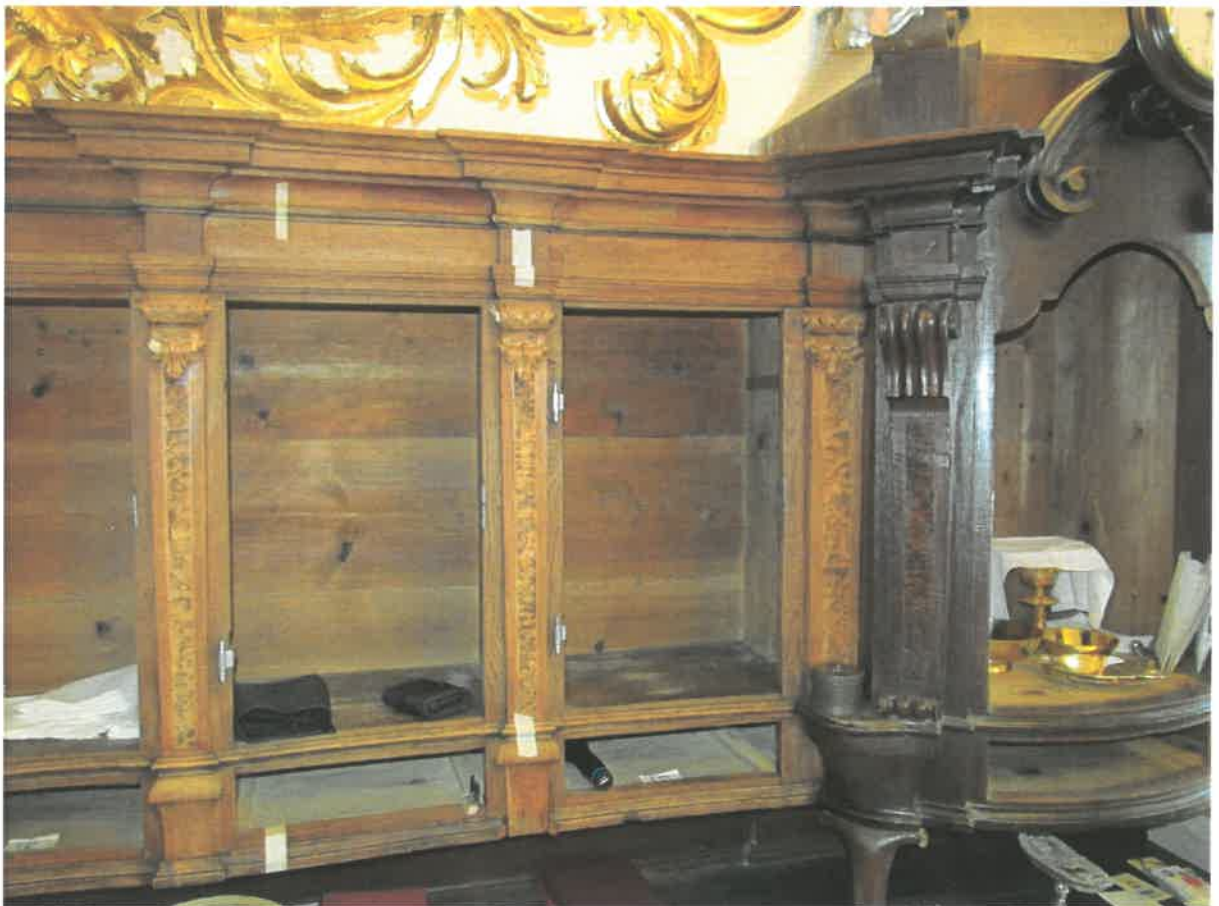
Kostel Nanebevzetí Panny Marie, ul. Kostelní
(barokní mobiliář sakristie)

Hlavní práce na obnově v r. 2020: **Při 2. etapě bude restaurována centrální část barokního mobiliáře, která je výrazně bohatší a členitější, neboť je zdobená zlacenými prolamovanými dřevořezbami v podobě rostlinných propletenců, figurálními sochami, prvky v podobě akantových listů a fládrovaných nik. Viz příloha: Restaurátorský průzkum a záměr restaurátora Jaroslava Doskočila.**

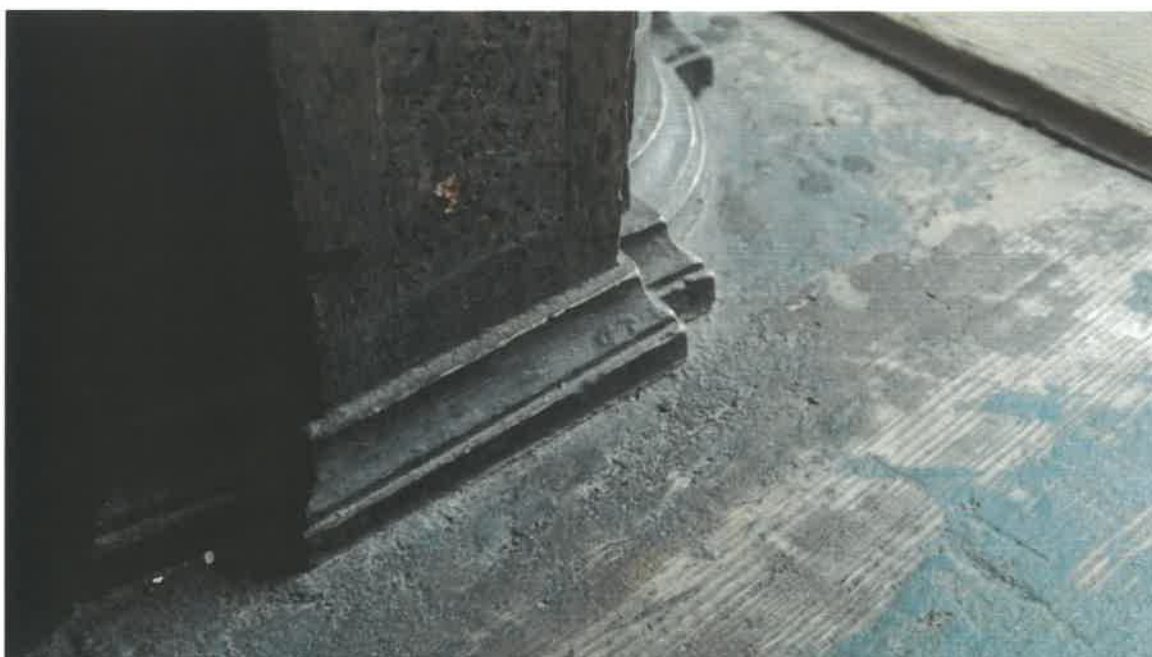
Poškození a degradace dřevní hmoty, patrné výletové otvory dřevokazných škůdců

Celkově doporučuji vzhledem k rozsahu napadení dřevokaznými škůdci povrch podrobit mikrovlnné technologii nebo plynováním, s následným preventivním ošetřením vhodným insekticidem např. Lignofix Eco pro zamezení biodegradace. Petrifikaci a zpevnění (např. Solakrylem) dřevní hmoty vzhledem k rozsahu poškození doporučuji provést bez snímání jednotlivých prvků, které jsou pevně zafixovány s podkladovými vrstvami (např. lištování, švartnování), neboť při snímání hrozí nevratná destrukce napadených prvků. Tyto prvky pak mohou plnit svou funkci včetně funkce estetické.

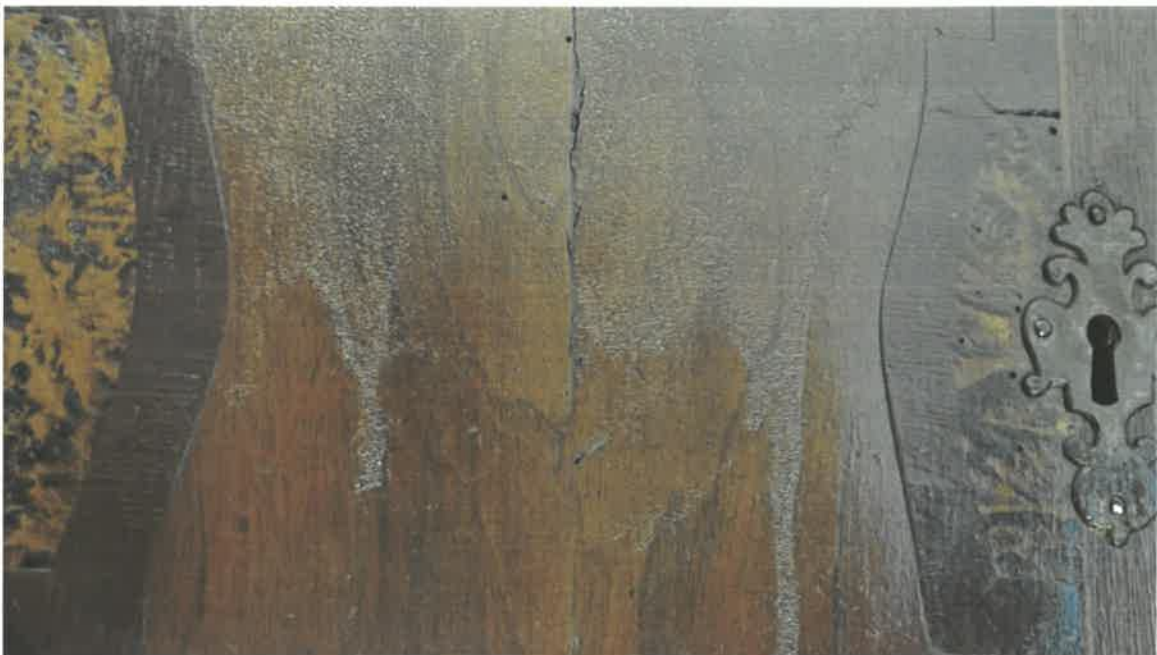
Detail druhotného neodborného lakování, tzv. pomerančová kůra, stékance

Následně doporučuji sejmutí zdegradovaných šelakových politur, z důvodu jejich degradace, zakalení, zažloutnutí, celkové optické neprostupnosti a nezdařených pokusů o nápravu v minulých obdobích. Politura bude sejmuta stíráním pomocí navlhčené jemné brusné vaty zrnitosti 320 v 98% roztoku lihu. Hrubost vaty je volena tak, aby byla odstraněna pouze zdegradovaná politura, patina objektu musí být zachována a neporušena.

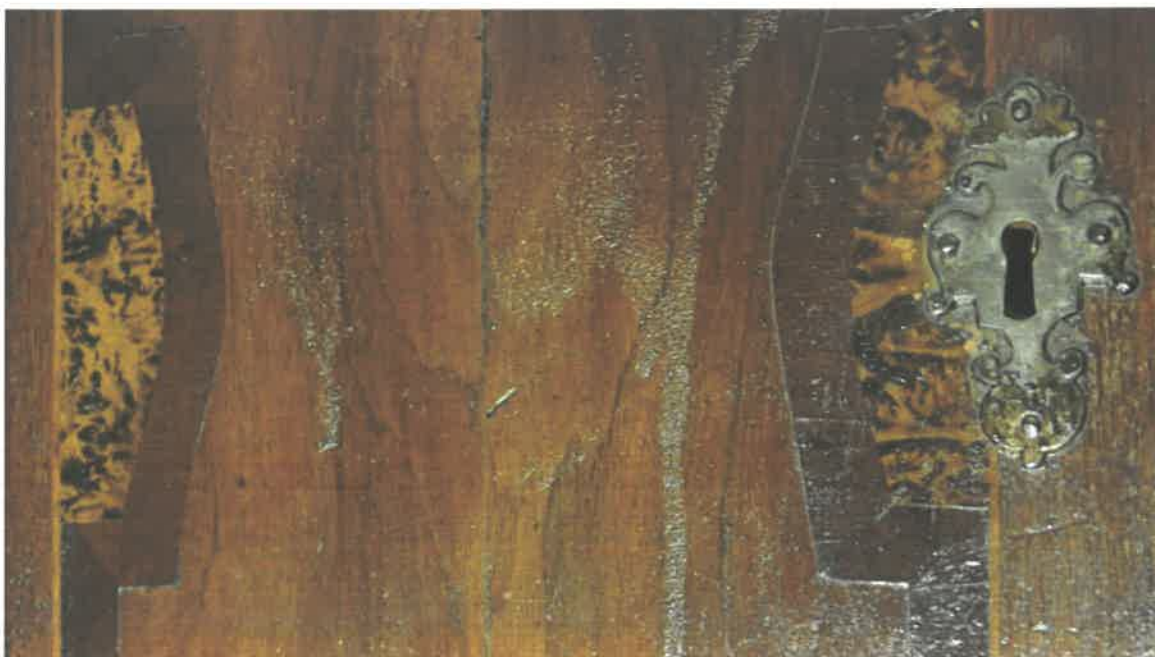
Detail druhotného neodborného lakování, tzv. pomarančová kůra, stékance

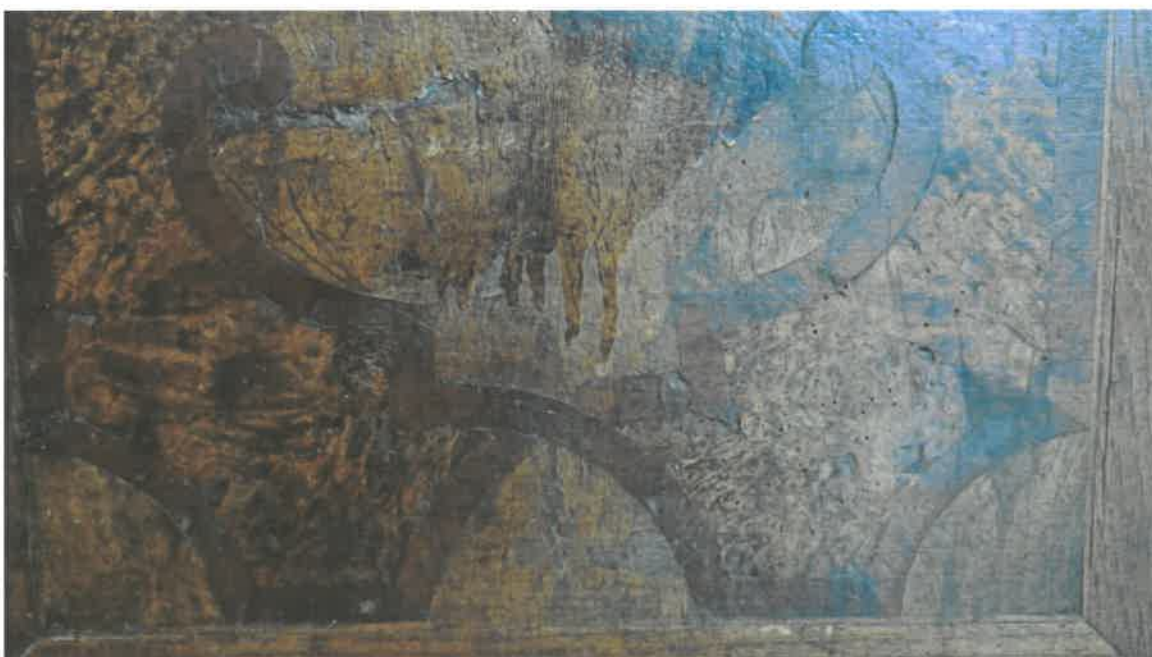
Detail druhotného neodborného lakování, tzv. pomarančová kůra, stékance

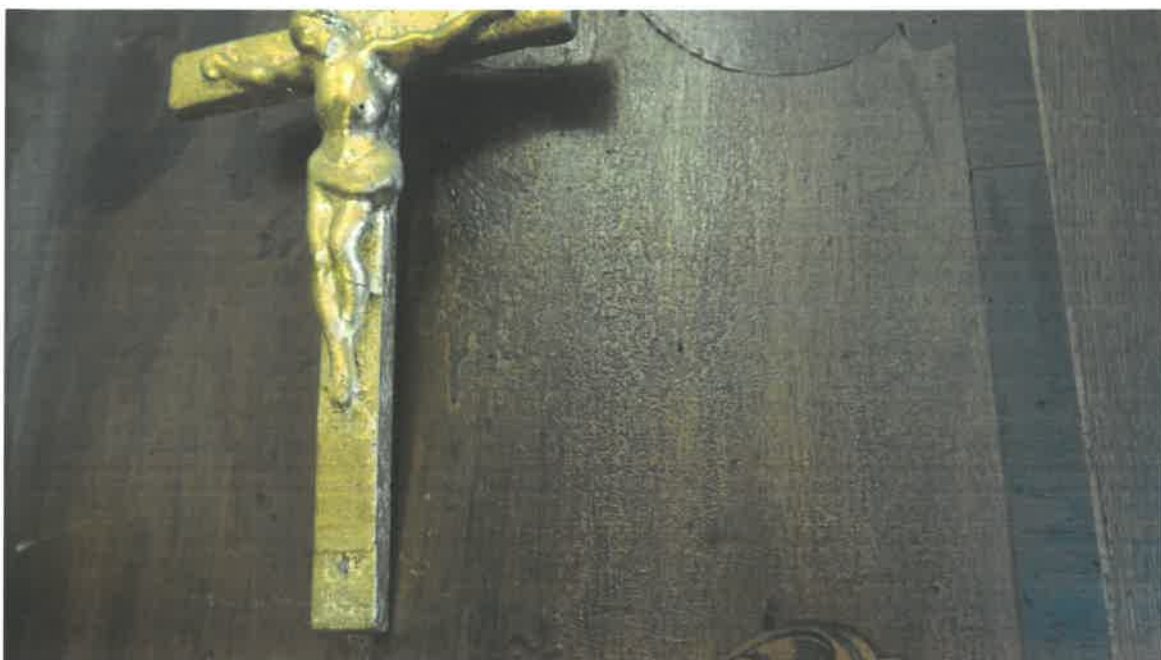
Detail povrchu tabernáku – patrné druhotné neodborné lakování, tzv. pomerančová kůra, stékance

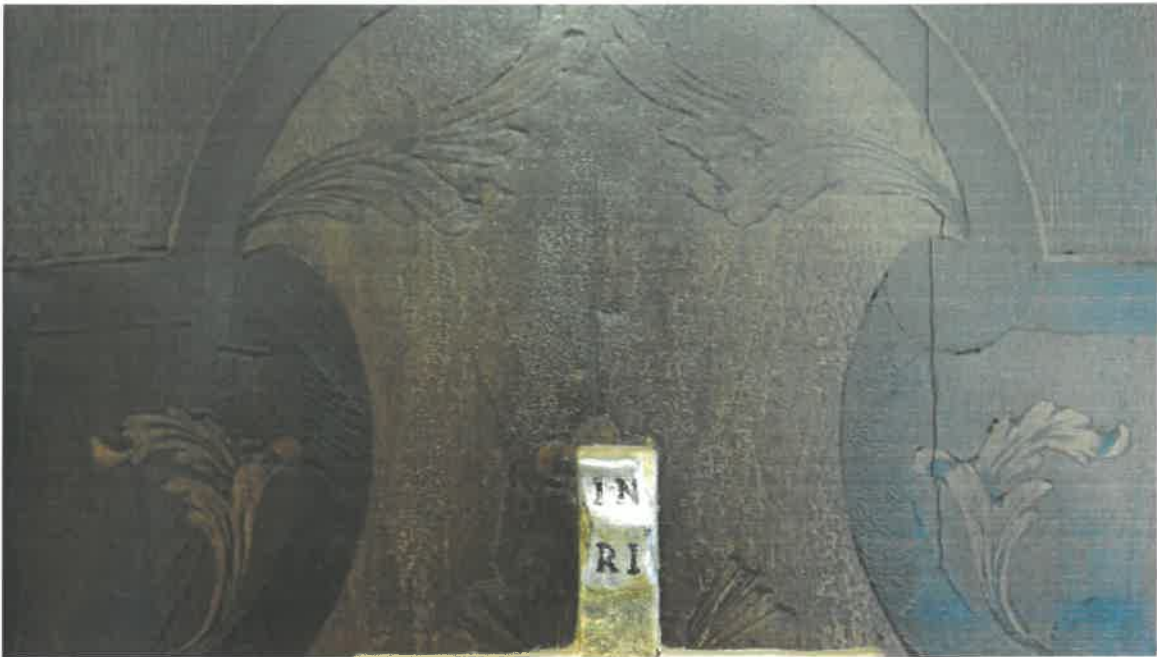
Detail povrchu tabernáku – patrné druhotné neodborné lakování, tzv. pomerančová kůra, stékance

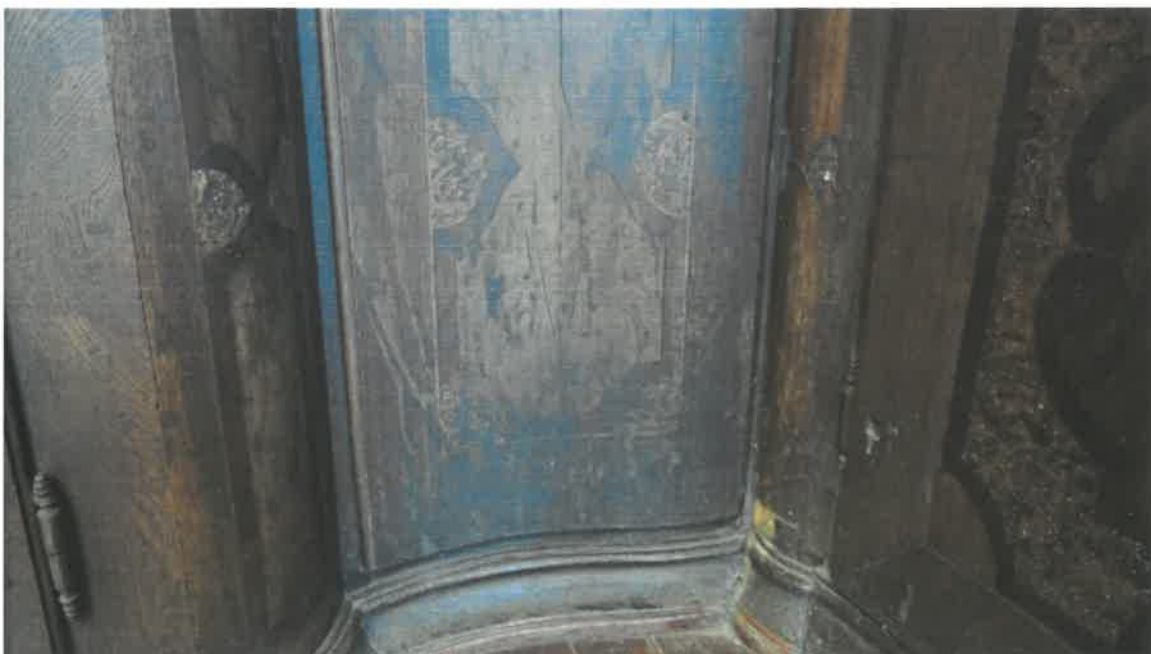
Detail poškození a opotřebení povrchové úpravy, povrchová úprava lokálně absentuje

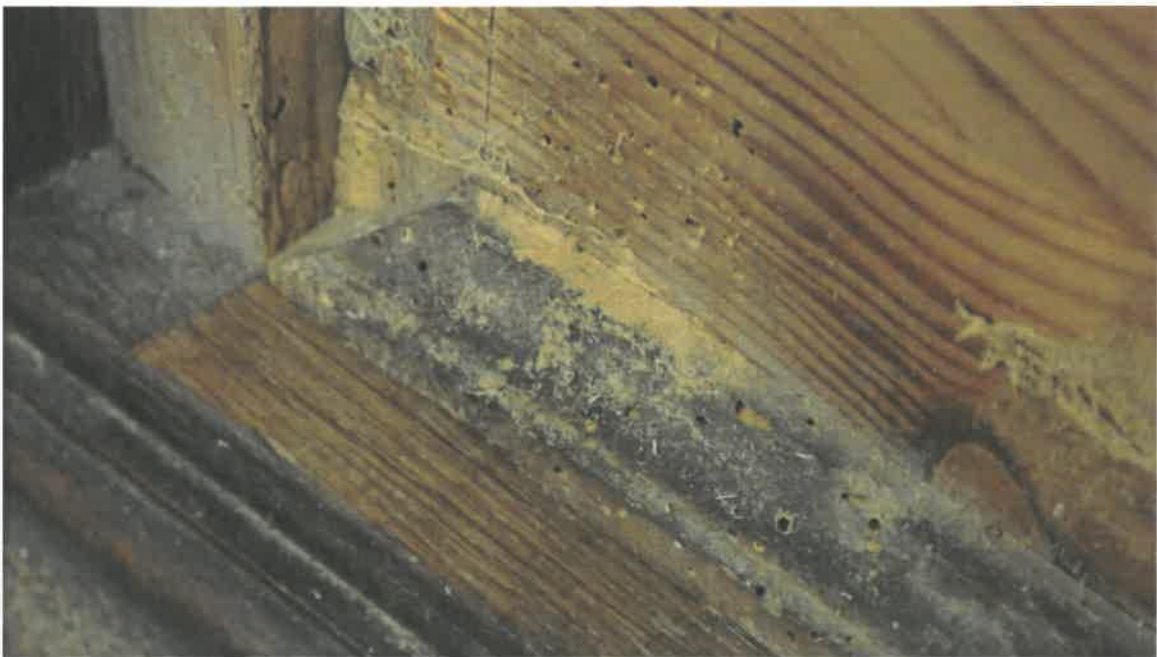
Detailní pohled na výletové otvory dřevokazných škůdců v oblasti vnitřních šuplíků

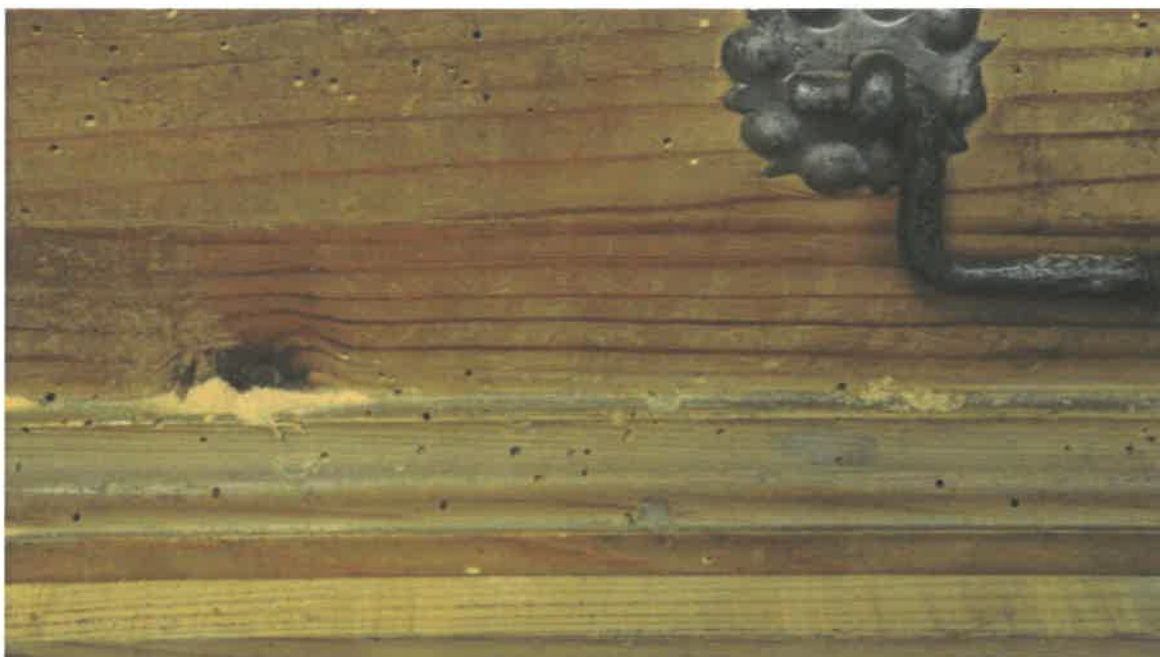
Detailní pohled na výletové otvory dřevokazných škůdců v oblasti vnitřních šuplíků

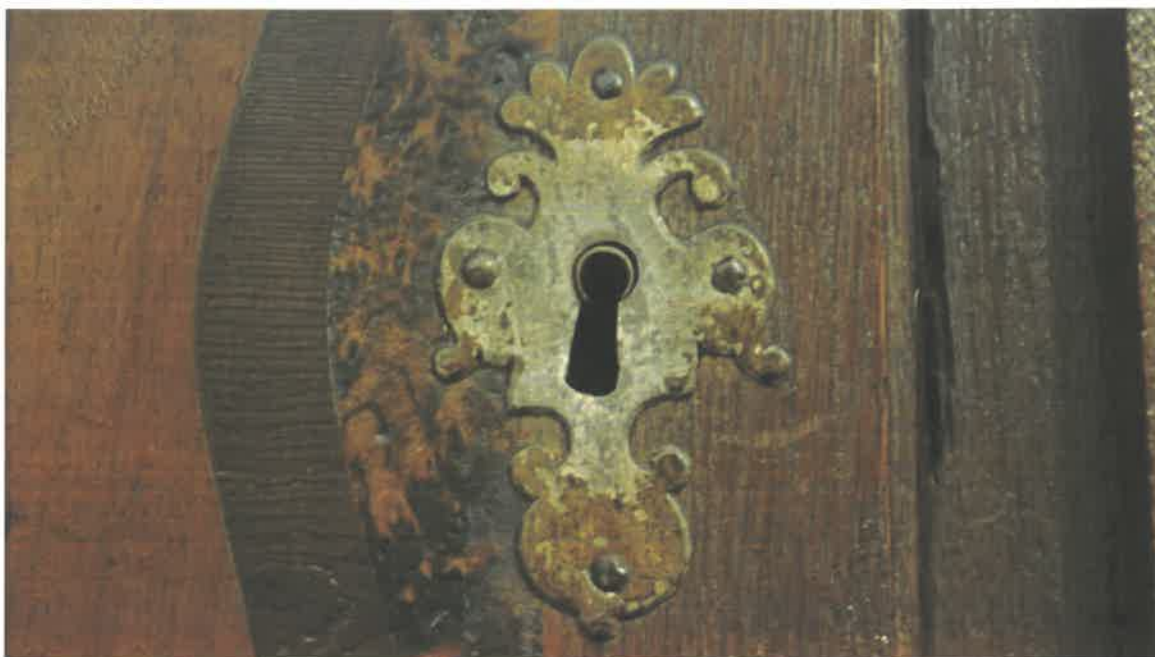
Detailní pohled na poškození klíčového štítku

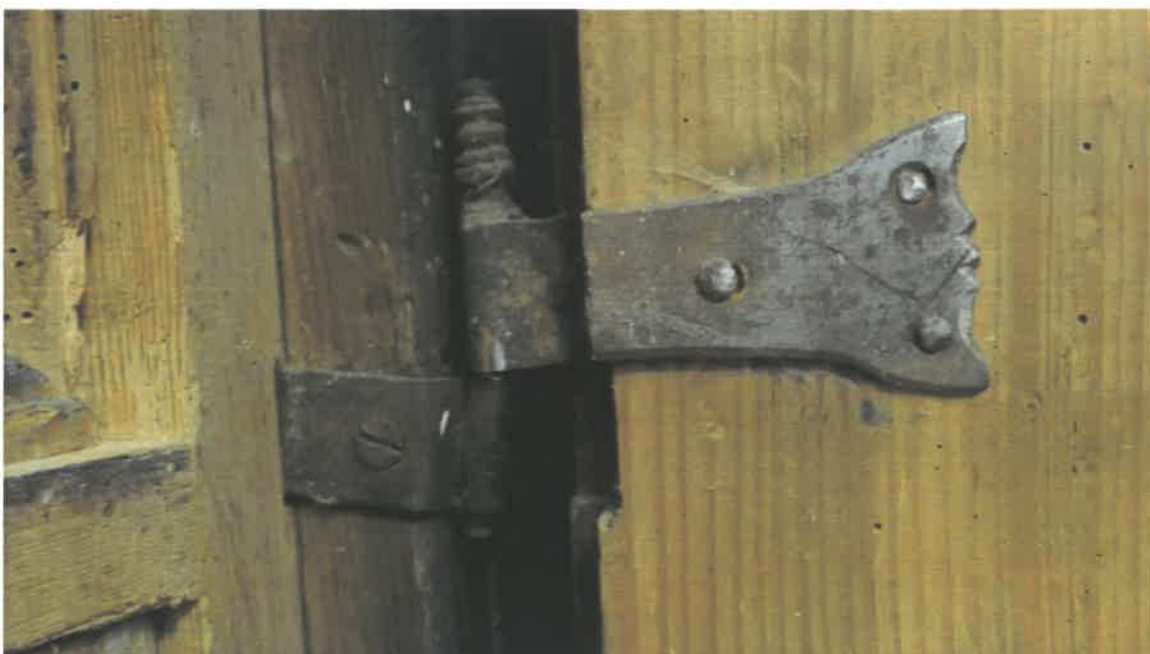
Detailní pohled na uvolnění křídlového pantu

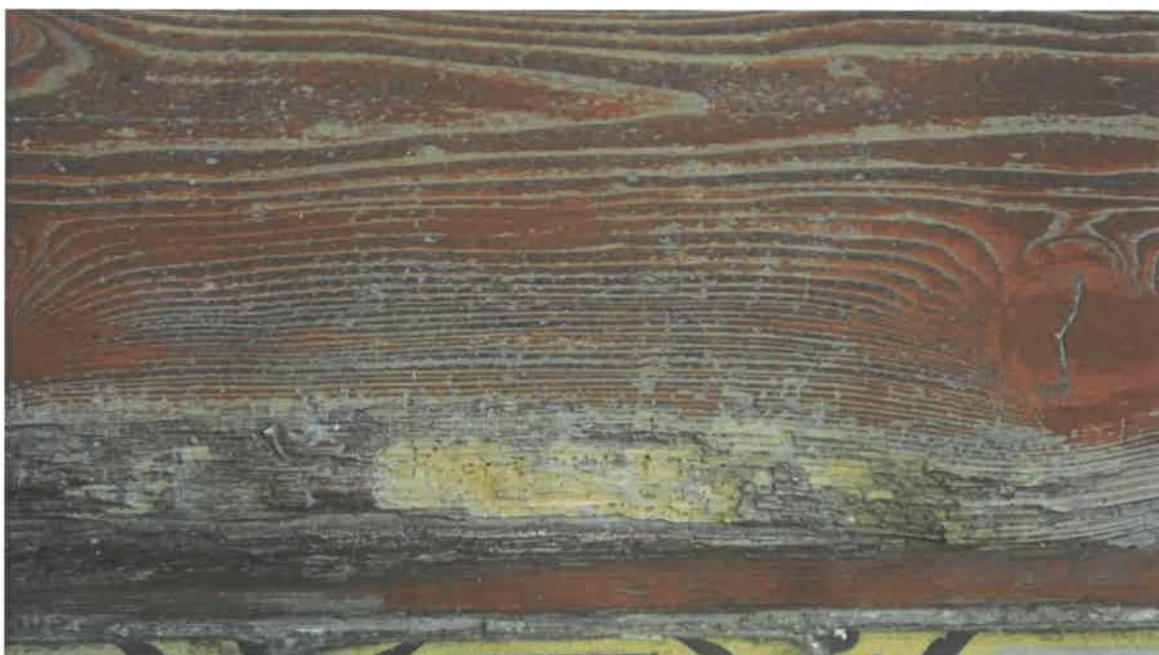
Detail poškození hrany stupňovitého podstavce vlivem dřevokazných škůdců

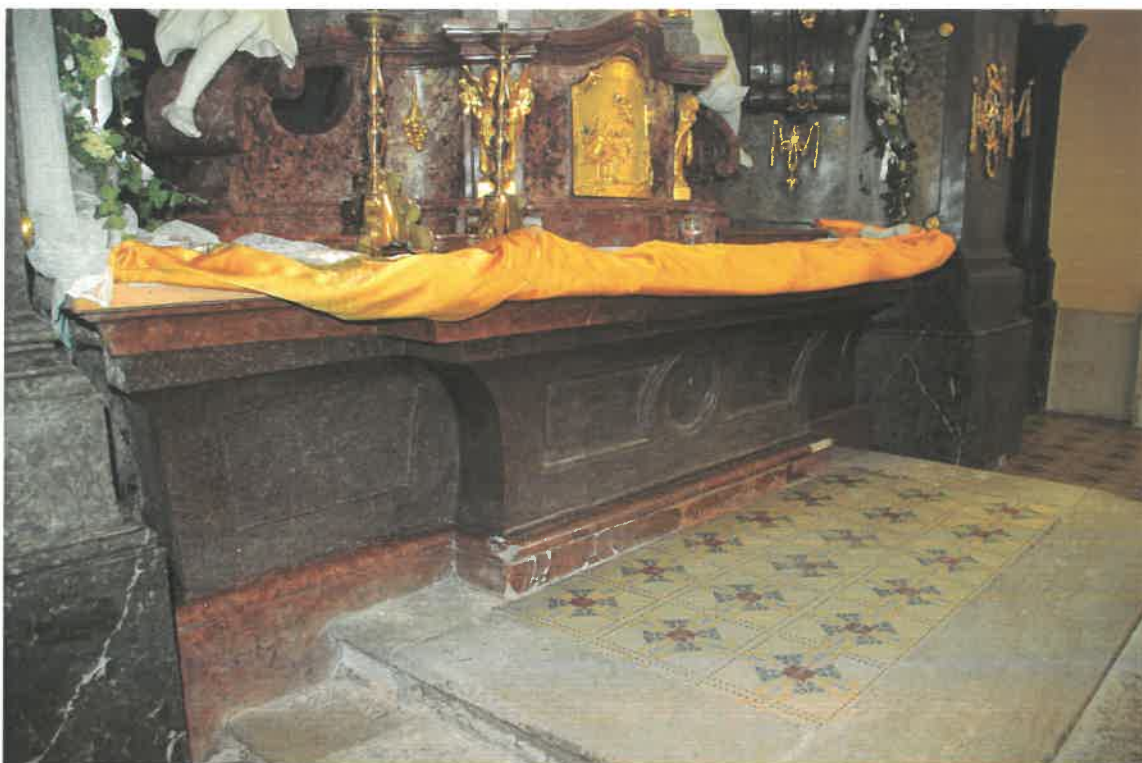
Nahoře pohled na menzu a schodišťové stupně s podestou. dole pohled z pravého boku s viditelnou opravou cementem.

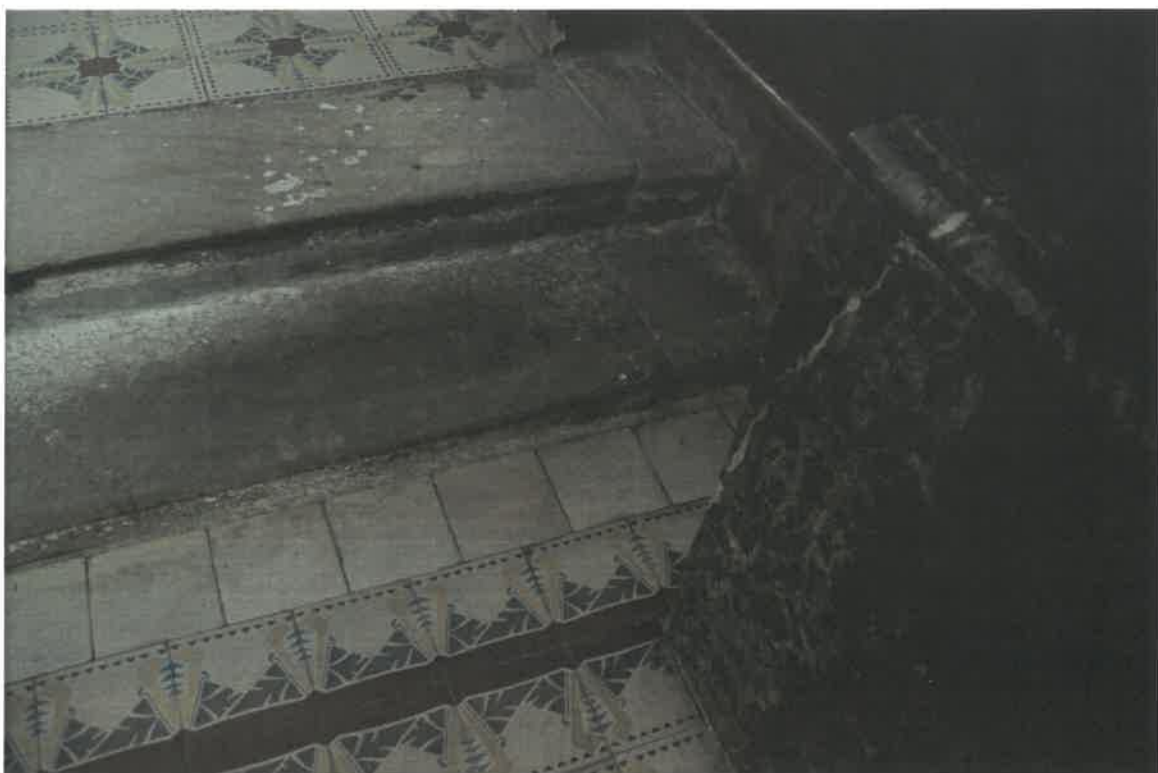
Detail pravé strany schodiště s cementovou opravou. U spodního schodu je viditelná oprava červenou cihlou nebo kamenem.

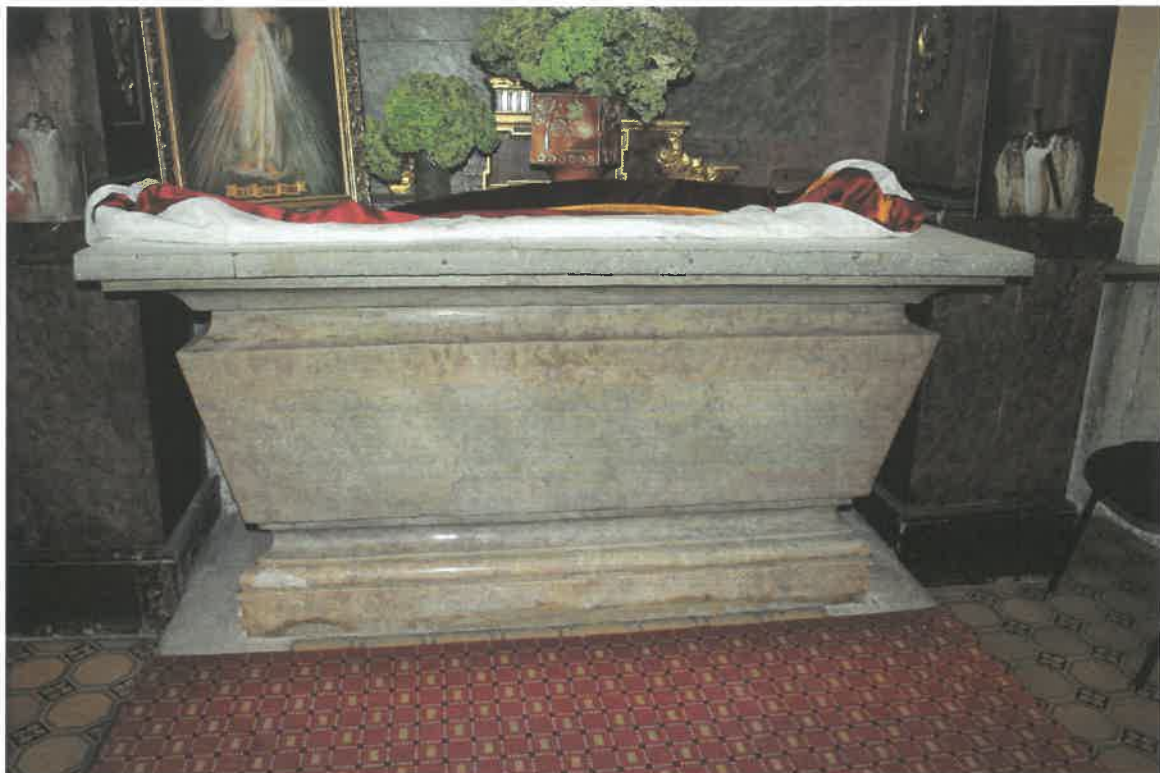
Restaurátorský průzkum - oltář Křtu sv. Augustina - nahoře celkový pohled , dole odpadlý kus vlevo na soklu, spodní okraj soklu je doplňován
