ANKETNÍ DOTAZNÍK

k Programu regenerace městských památkových rezervací (MPR) a městských památkových zón (MPZ) ČR dle usnesení vlády č. 209/92

na rok 2020

MĚSTO JEVÍČKO
Palackého nám. 1
569 43 Jevíčko

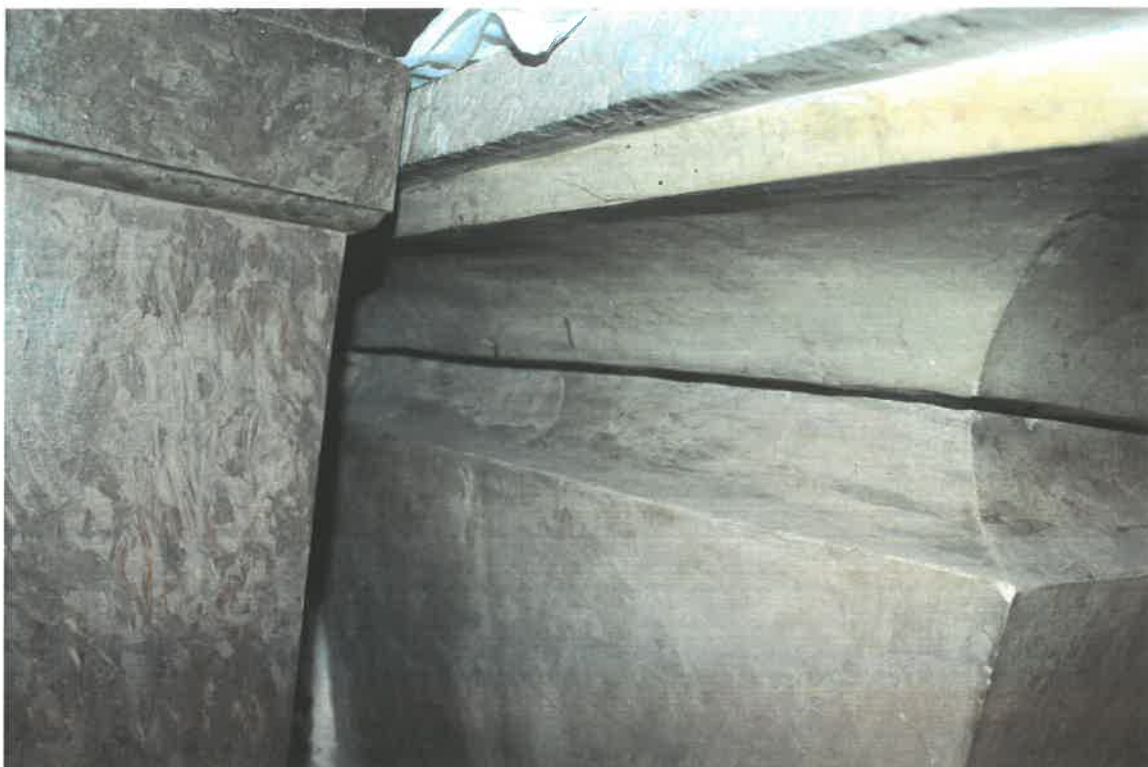
Restaurátorský průzkum - oltář Křtu sv. Augustina - nahoře levý bok, dole sokl vpravo s opravami

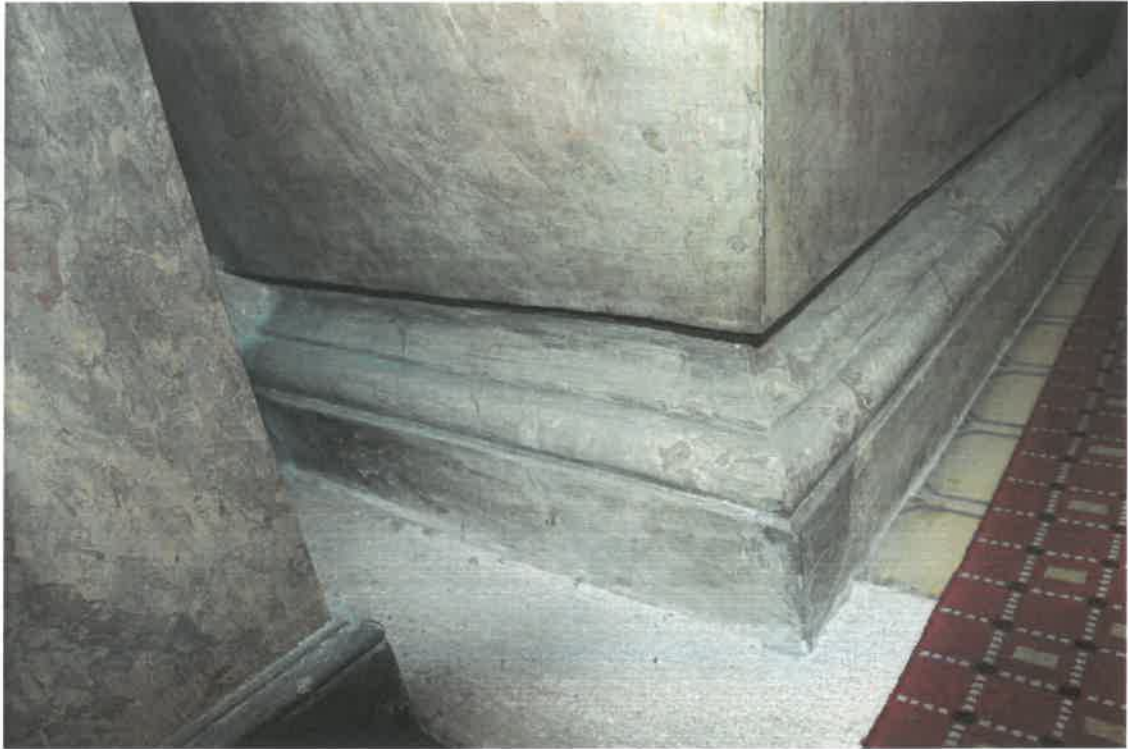
Restaurátorský průzkum - oltář P. Marie Lurdské- nahoře oprava levého boku soklu, dole viditelná oprava středové části a horizontální praskliny

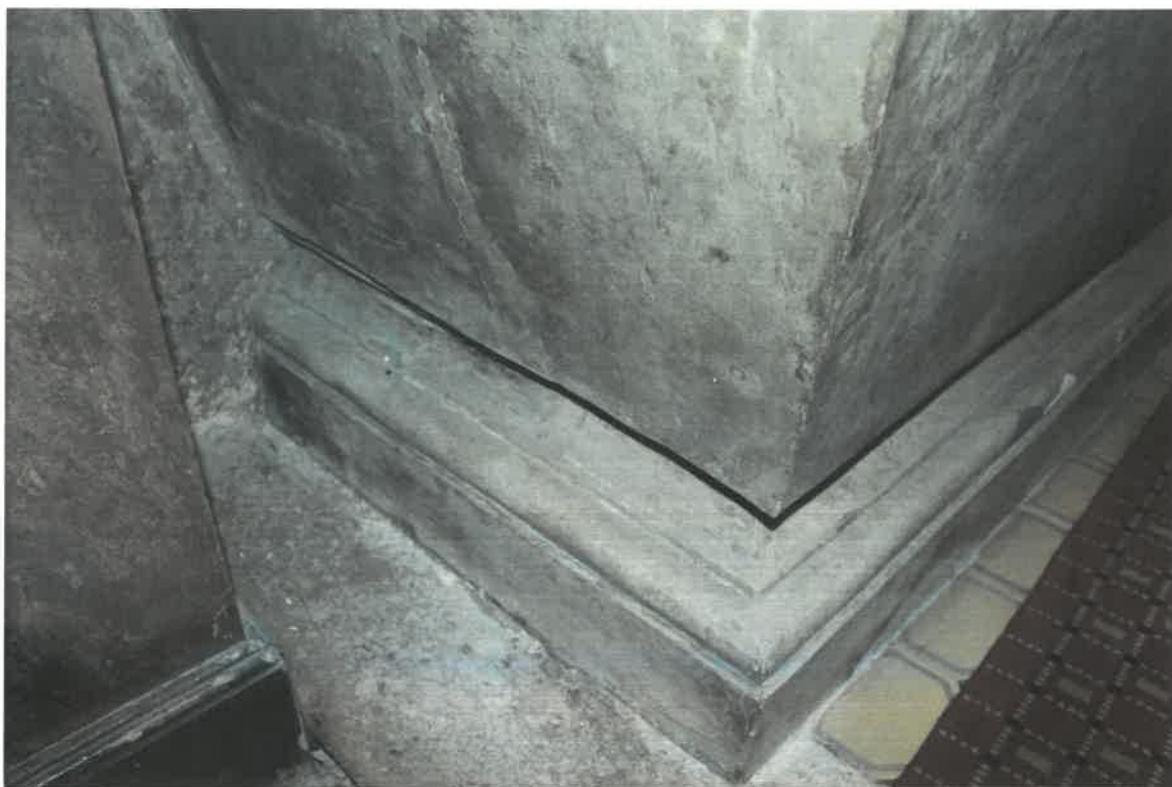
Restaurátorský průzkum - oltář sv. Rodiny - nahoře oprava velké plochy u zdi vlevo, dole poškrabaná plocha tumby vpravo

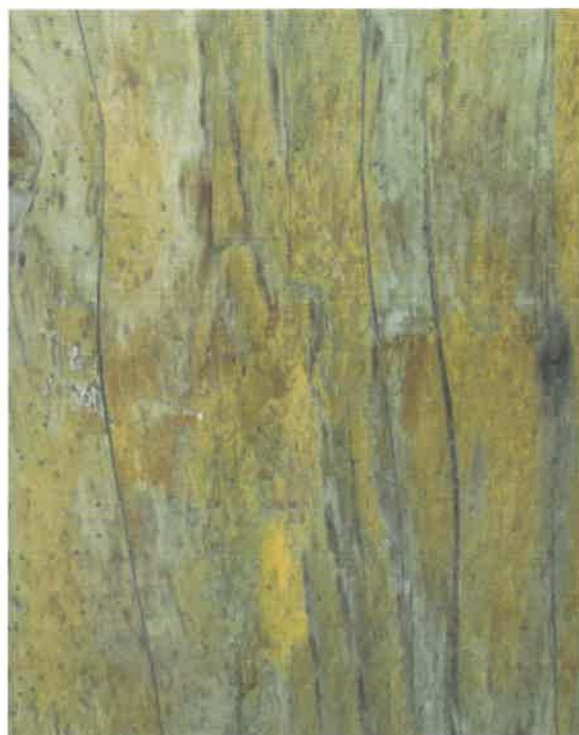
Podpůrné sloupy jsou ve většině případů vychýleny ze svislice. V některých místech v uložení zhlaví stropnic bylo zjevné poškození dřevěných prvků hnilobou a na některých prvcích zejména na sloupech bylo patrné napadení dřeva dřevokazným hmyzem. V 1.NP jsou některé stropnice v uložení na obvodové zdivo dodatečně podepřeny.

napadený sloup

Hlavní práce na obnově v r. 2020: **Vzhledem k poškození dřevěných prvků hnilobou, zejména v uložení zhlaví stropnic, a k napadení sloupů dřevokazným hmyzem je doporučeno konstrukci jednotlivých pater rozebrat, napadené trámy v části nebo celé nahradit novými, zajistit funkční uložení stropnic a průvlaků na obvodové zdivo, tak aby nedocházelo v budoucnu k opětovnému napadení zhlaví. Celou sanovanou konstrukci následně opatřit ochranným nátěrem proti biotickým škůdcům a nátěr pravidelně obnovovat. Viz příloha: Stavebně technický a statický posudek Ing. Lubomíra Šmerala.**

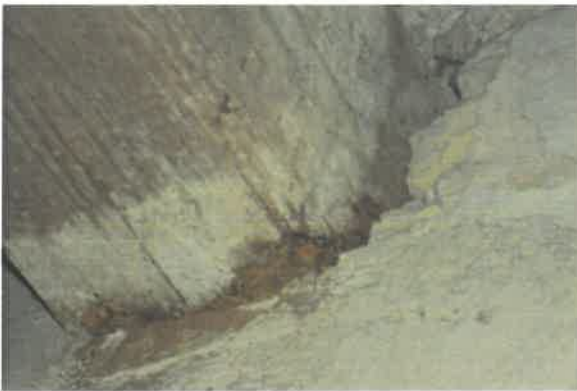
Vizuální prohlídkou konstrukce bylo zjištěno, že v několika případech, zejména v uložení zhlaví stropnic je stupeň napadení natolik zásadní, že **nelze doporučit prostor k veřejnému využití**. Dále doporučuji podrobné zmapování stupně a rozsahu napadení prvků konstrukce biotickými škůdci a následném určení postupu sanace.

napadené zhlaví 2.NP

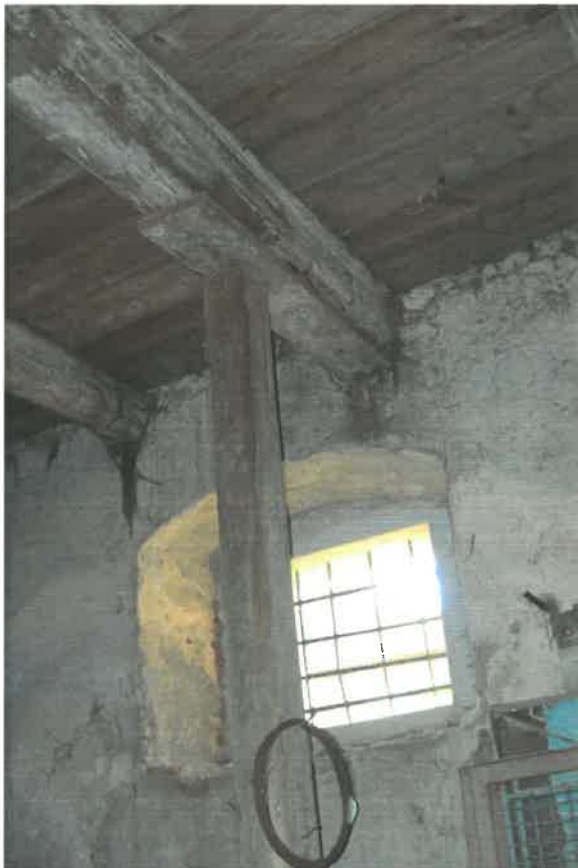
podepřená stropnice 1.NP

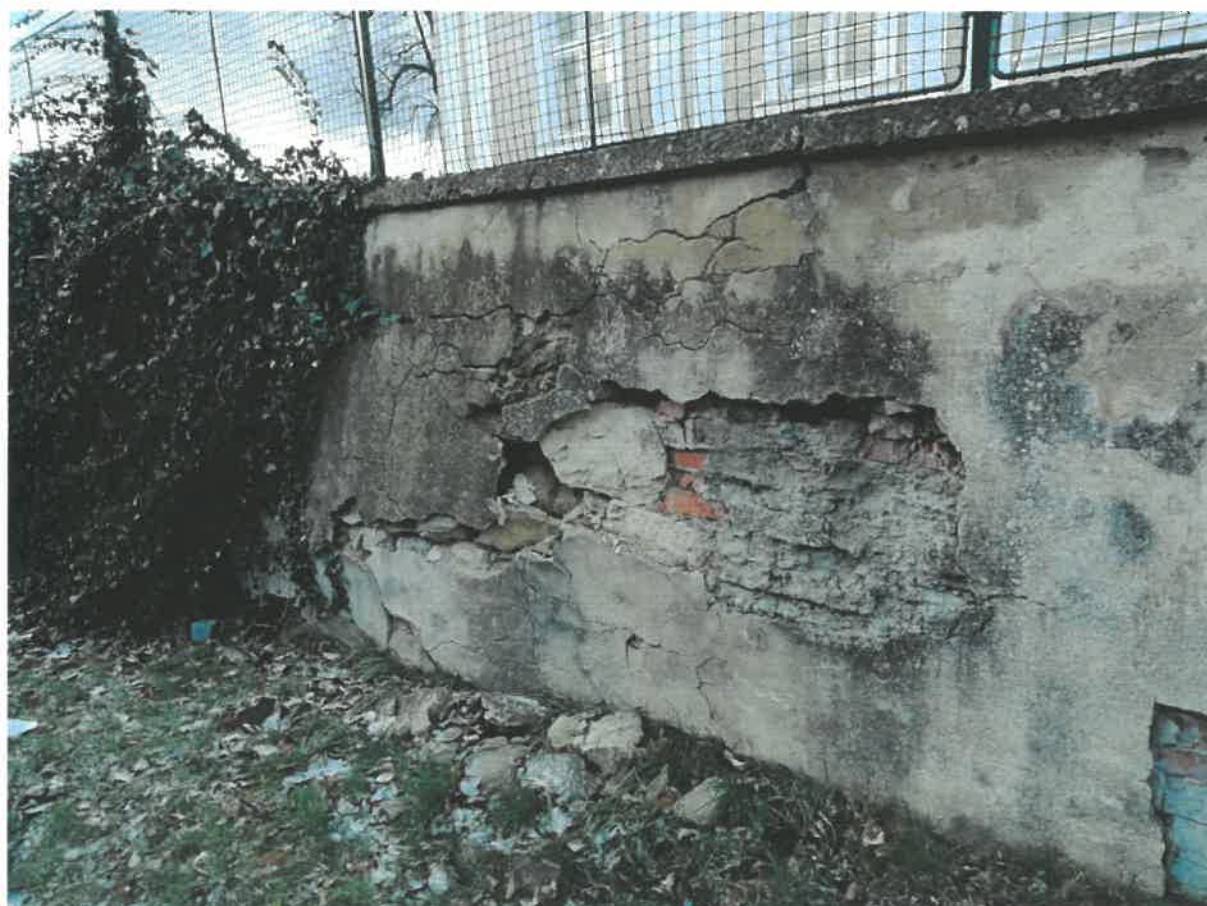
Opěrná zed' zámku před obnovou v r. 2019:

Druhá akce obnovy se týkala opěrné zdi zámku, která byla zejména ve své východní části značně staticky narušena. Vyměněno, proto bylo veškeré zvětralé opukové zdivo a nahrazeno novým kamenem v rozsahu cca 16 m³. Aby dále nepokračovala degradace povrchu a nesnižovala se nosná funkce opěrné zdi, byla komplexně obnovena omítka zdi.

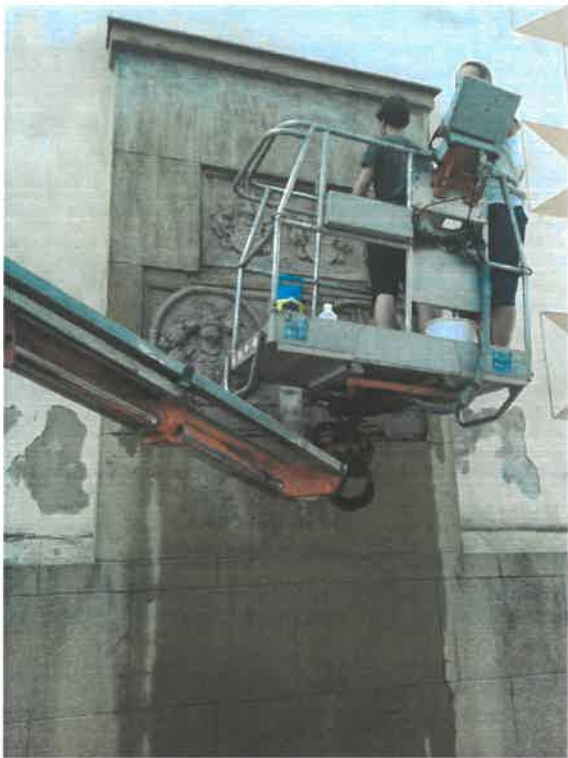
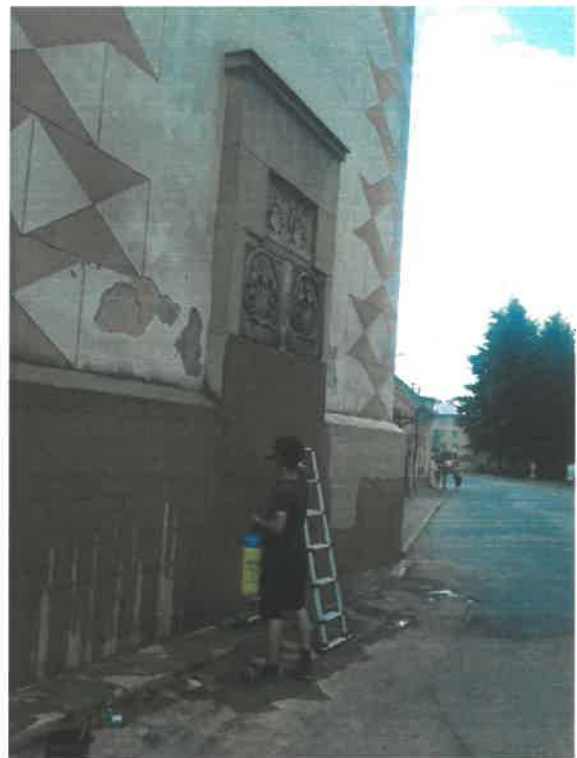
Městská věž (rejstříkové číslo: 23275/6-3067)

Restaurování soklové části městské věže vč. erbů na jejím vnějším plášti v r. 2016:

V roce 2016 byla z Programu regenerace restaurovaná soklová část městské věže vč. erbů na jejím vnějším plášti. V rámci restaurátorského zásahu došlo mimo jiné k očištění soklové části, injektáži trhlin, připevnění uvolněných úseků k podkladu, odstranění vysprávek a doplnění poškozených míst teracem. U restaurování erbů věže byl kladen důraz na zpevnění kamene. Trhliny byly injektovány a poškozená místa doplněna umělým kamenem na minerální bázi, zabarveným do hmoty.

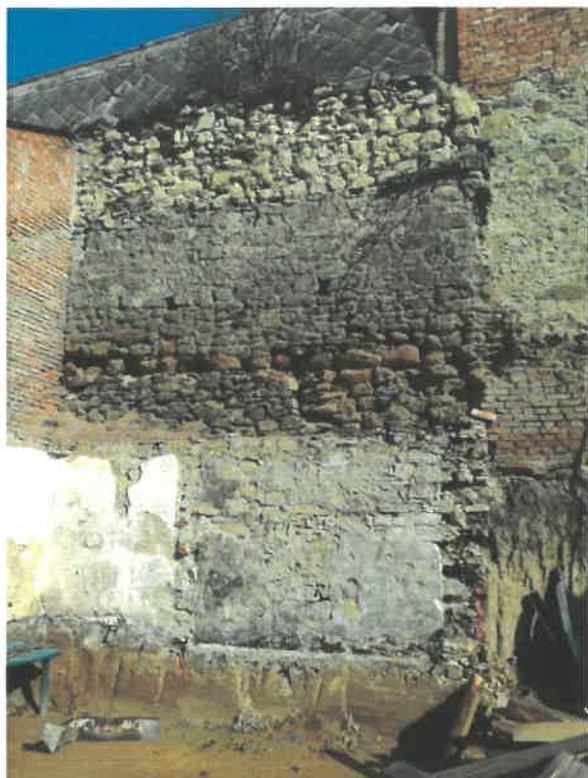
Městské opevnění (rejstříkové číslo: 23275/6-3067)

Hradby na ulici Okružní IV před a po obnově v r. 2019:

V roce 2019 byla z rezervy Programu regenerace a z rozpočtu města provedena obnova hradebního tělesa na ulici Okružní IV za čp. 329. Hradby byly vyčištěny od náletových dřevin. Koruna zdiva byla rozebrána a dozděna stejným druhem kamene v šířce cca 0,5 m. V ostatních částech hradeb bylo jednotlivě doplněno chybějící kamenné zdivo. Dále bylo provedeno vyškrábání spár a jejich přespárování vápenocementovou maltou přibarvenou světlo stálými pigmenty.

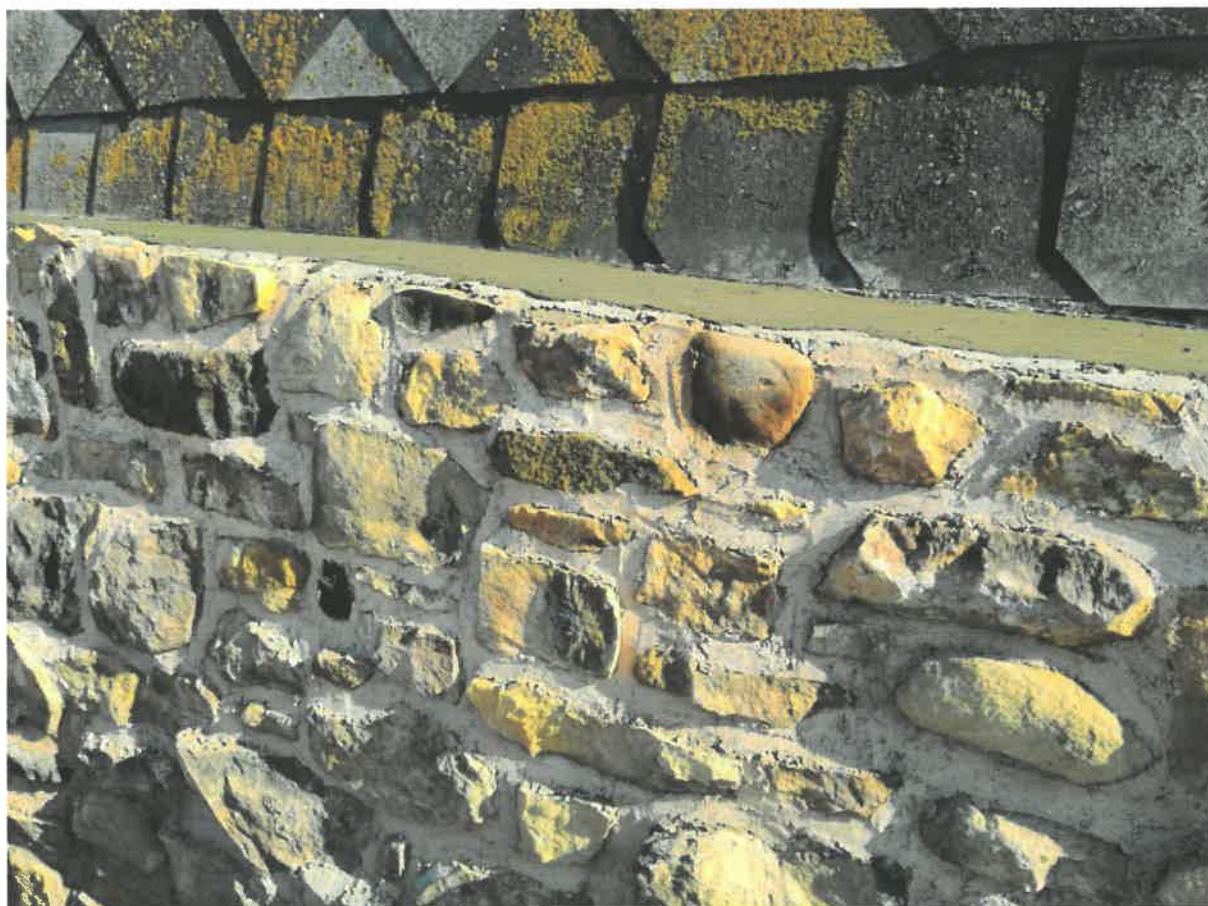
Fotografie z realizace obnovy v r. 2019:

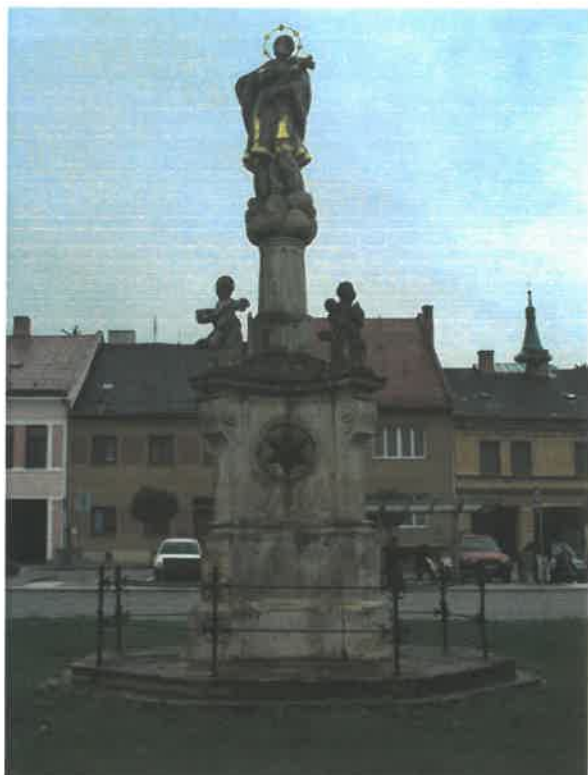
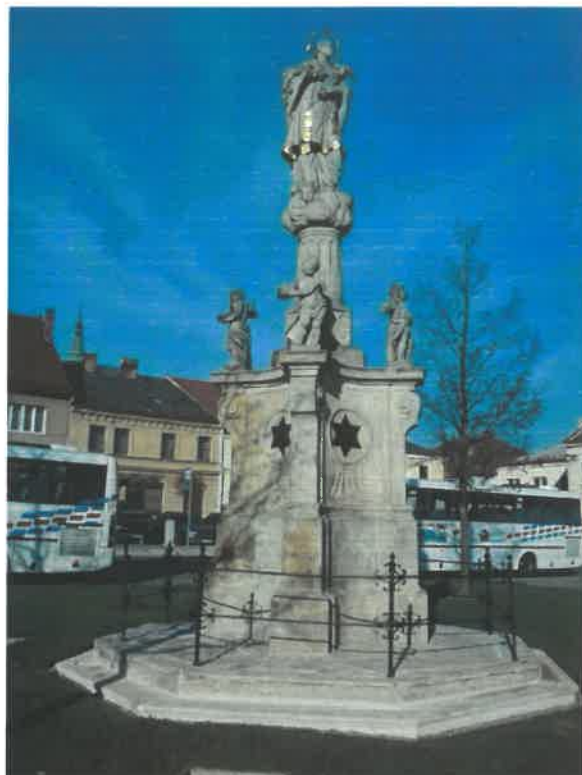
Socha sv. Jana Nepomuckého před a po restaurování v r. 2014:

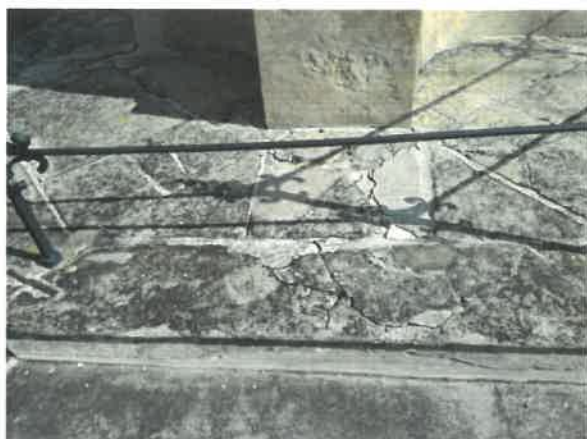
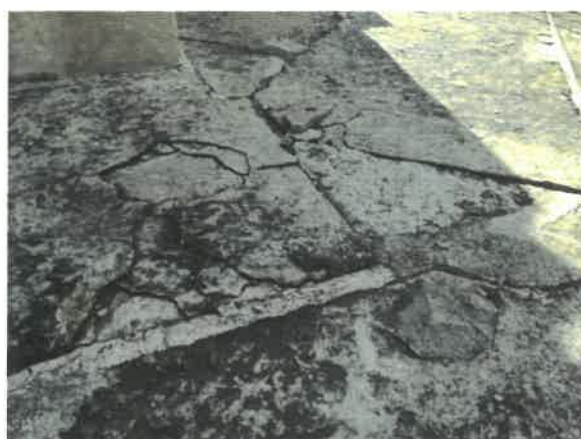
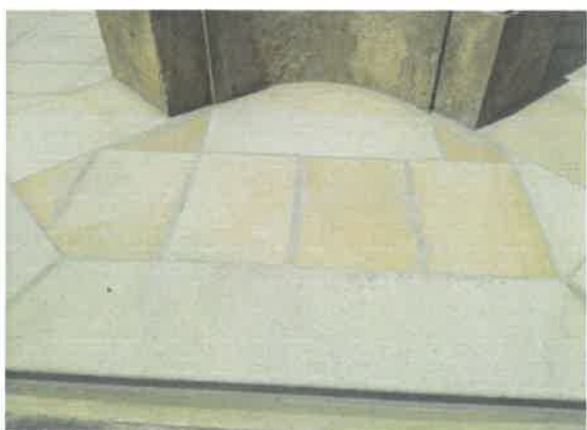
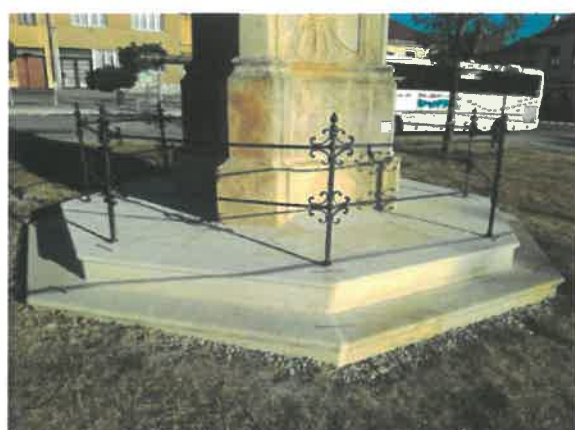
Výměna dlažby a vnitřních schodů kolem sochy sv. Jana Nepomuckého v r. 2018:

V roce 2018 byla z Programu regenerace provedena kompletní výměna dlažby včetně 8 vnitřních schodů kolem podia podstavce sochy světce. Nová dlažba je z materiálu Božanovský pískovec a je položena podle původního členění.

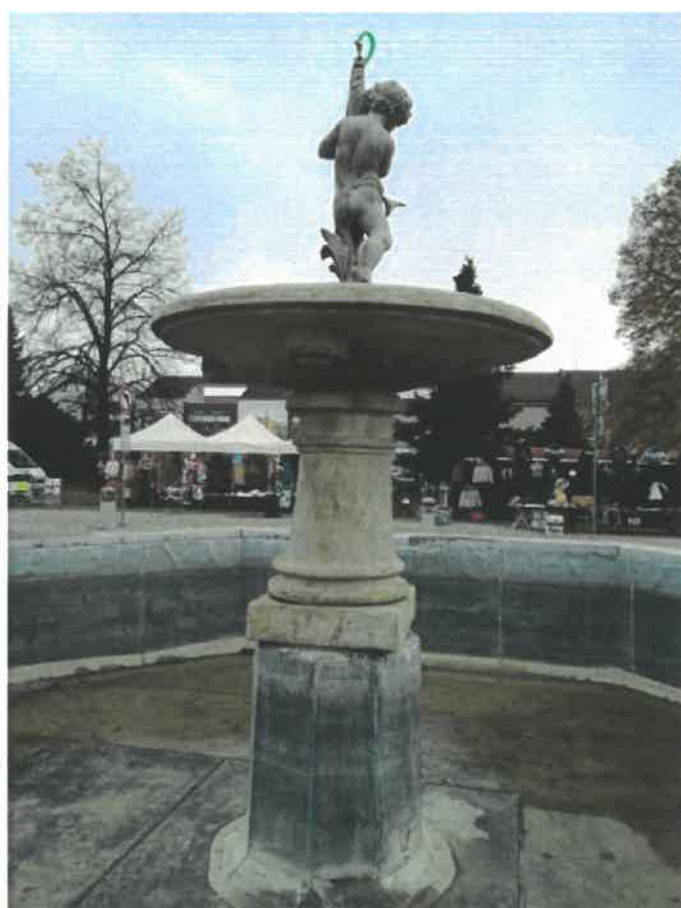
Kašna (rejstříkové číslo: 51024/6-6197)

Fotografie z realizace obnovy středové pískovcové části kašny v r. 2019:

V roce 2019 byly finanční prostředky z Programu regenerace využity na restaurování středové pískovcové části kašny. Tato část byla očištěna, zpevněna organokřemičitým zpevňovačem, drobné trhliny a praskliny byly injektovány a chybějící části byly doplněny umělým kamenem na minerální bázi. Restaurátorské práce však nemohly být zcela dokončeny, neboť plint, na kterém stojí plastika Amorka, je odtržený od mísy středového sloupku kašny a zatéká tudy voda do dutého prostoru sloupku, kde pak dochází k silné korozi kamene a také k jeho znečišťování výkvěty solí na povrchu. Z tohoto důvodu bude restaurování kašny pokračovat v roce 2020.

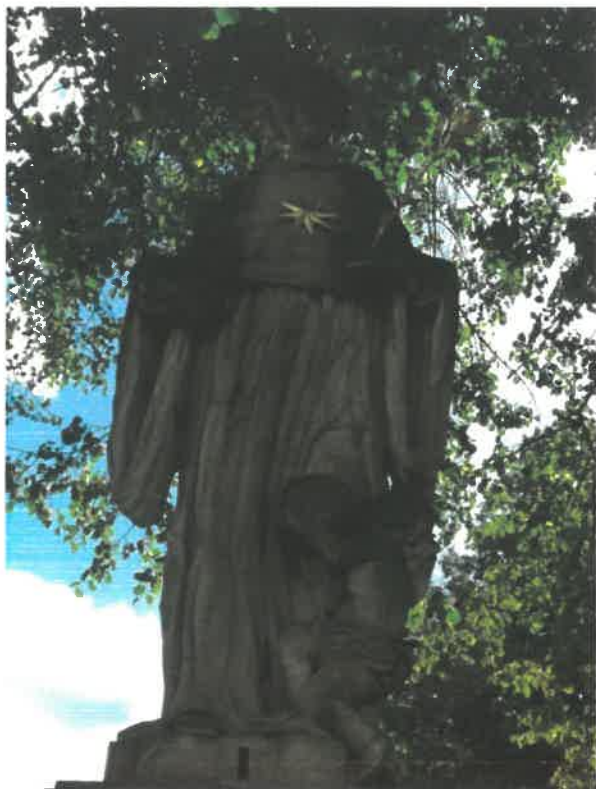
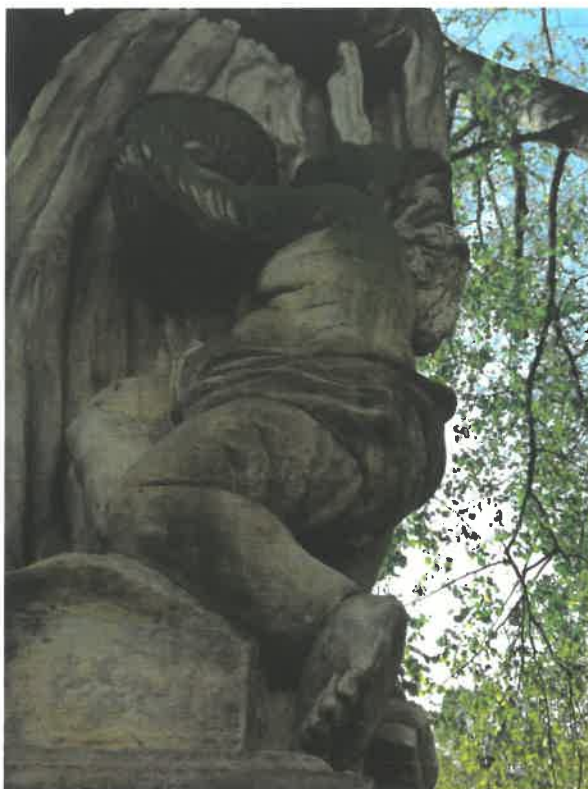
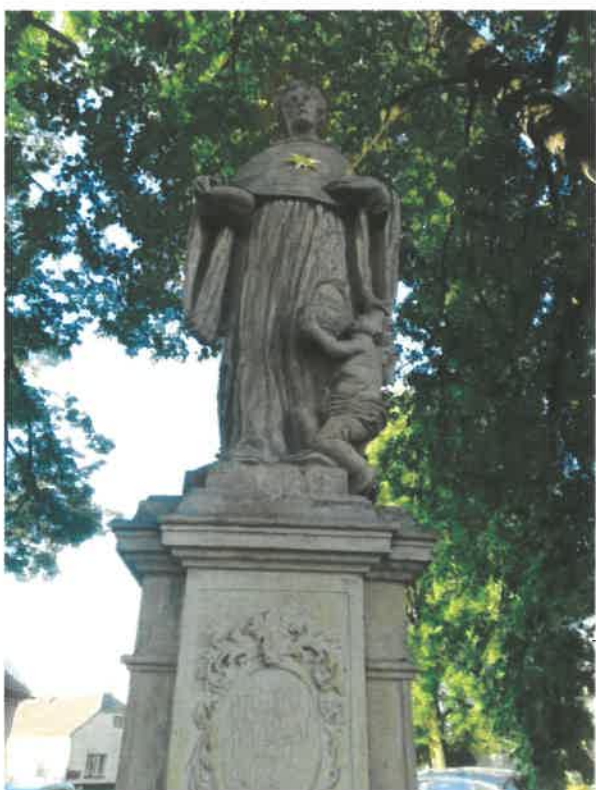
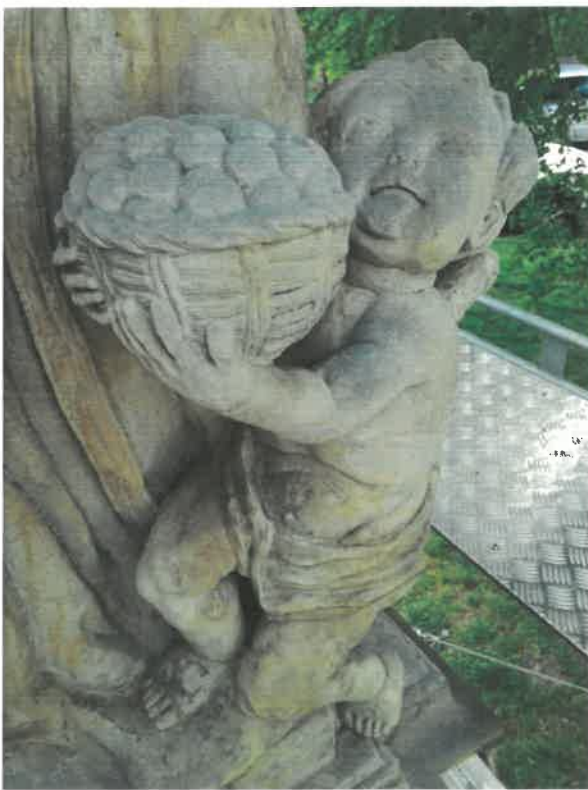
Socha sv. Mikuláše Tolentinského (rejstříkové číslo: 30876/6-3081)

Socha sv. Mikuláše Tolentinského byla ohrožena hlavně vlhkostí, kterou udržují lípy, pod nimiž socha stojí. Z Programu regenerace bylo tedy v roce 2019 v rámci restaurátorského zásahu provedeno očištění sochy od nečistot a biologických náletů se stabilizací hmoty kamene. Tmelení poškozených partií památky proběhlo v minimální míře s ohledem na potřebné zajištění funkčního a estetického působení sochy. Dály byly provedeny lokální barevné retuše. Svatozář byla vyrovnána a lokálně přezlacena. Provedena byla rovněž závěrečná hydrofobizace.

Socha sv. Mikuláše Tolentinského před a po restaurování v r. 2019:

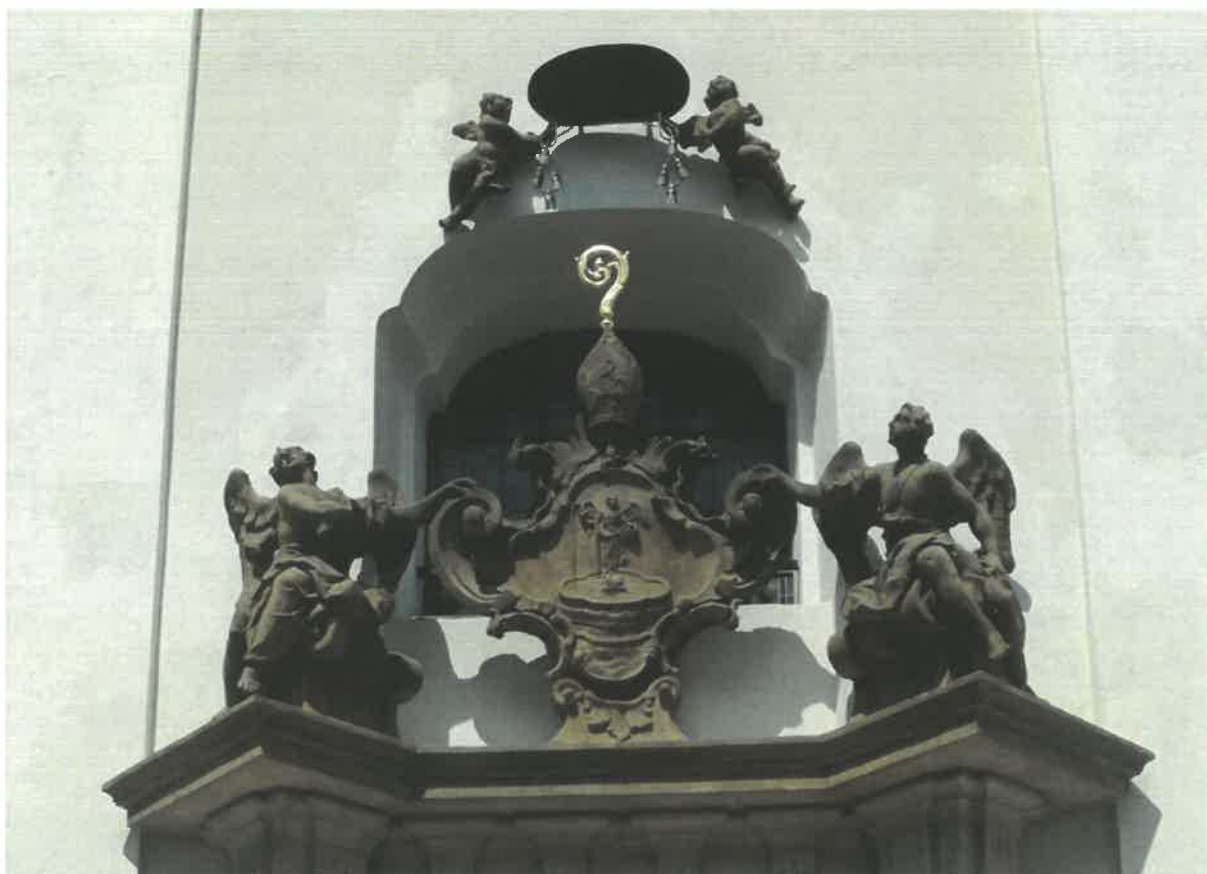
Fotografie před a po restaurování vstupního portálu v r. 2018:

Z Programu regenerace byla v roce 2018 restaurovaná sochařská výzdoba portálu kostela Nanebevzetí Panny Marie v Jevíčku. Celý portál s anděly byl očištěn od nevyhovujícího nátěru a nečistot, drobné trhliny a praskliny byly injektovány minerálními tmely, více poškozená místa (např. pravé chodidlo anděla) byla nahrazena formou výdusku. Na závěr byla provedena barevná retuš a hydrofobizace.

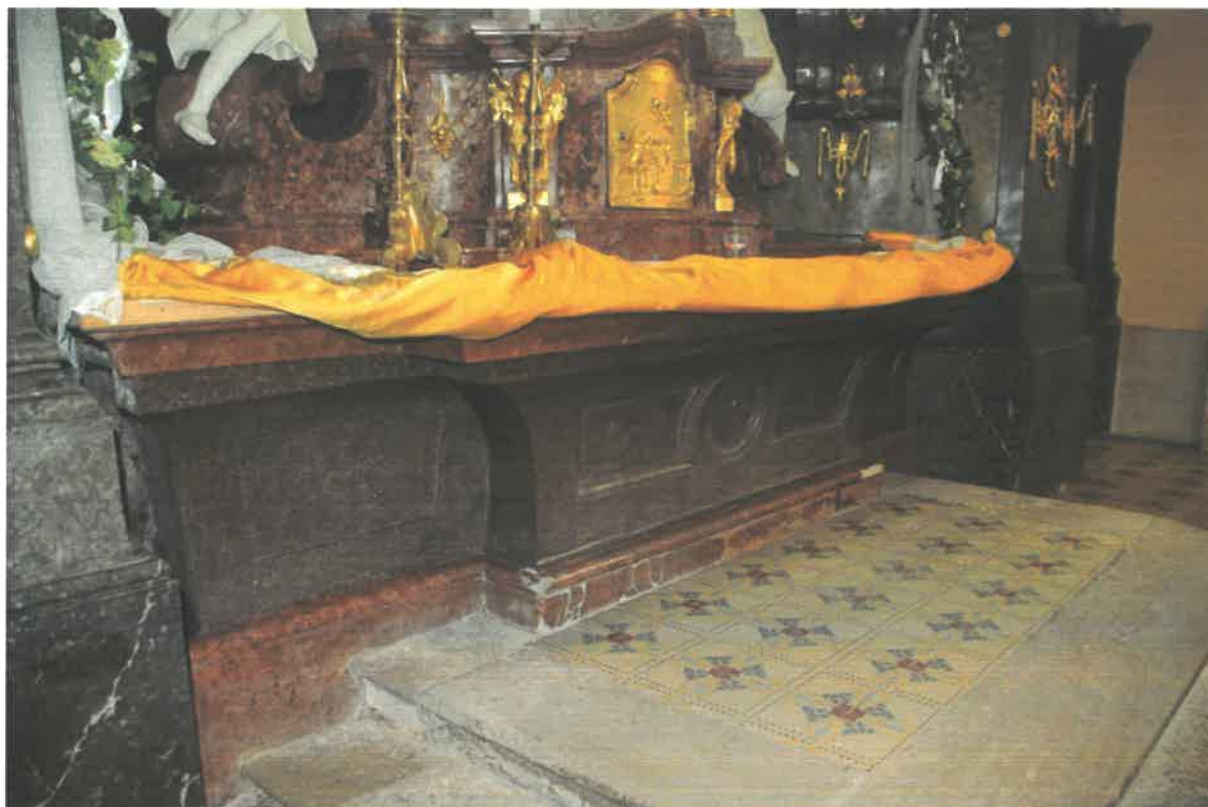
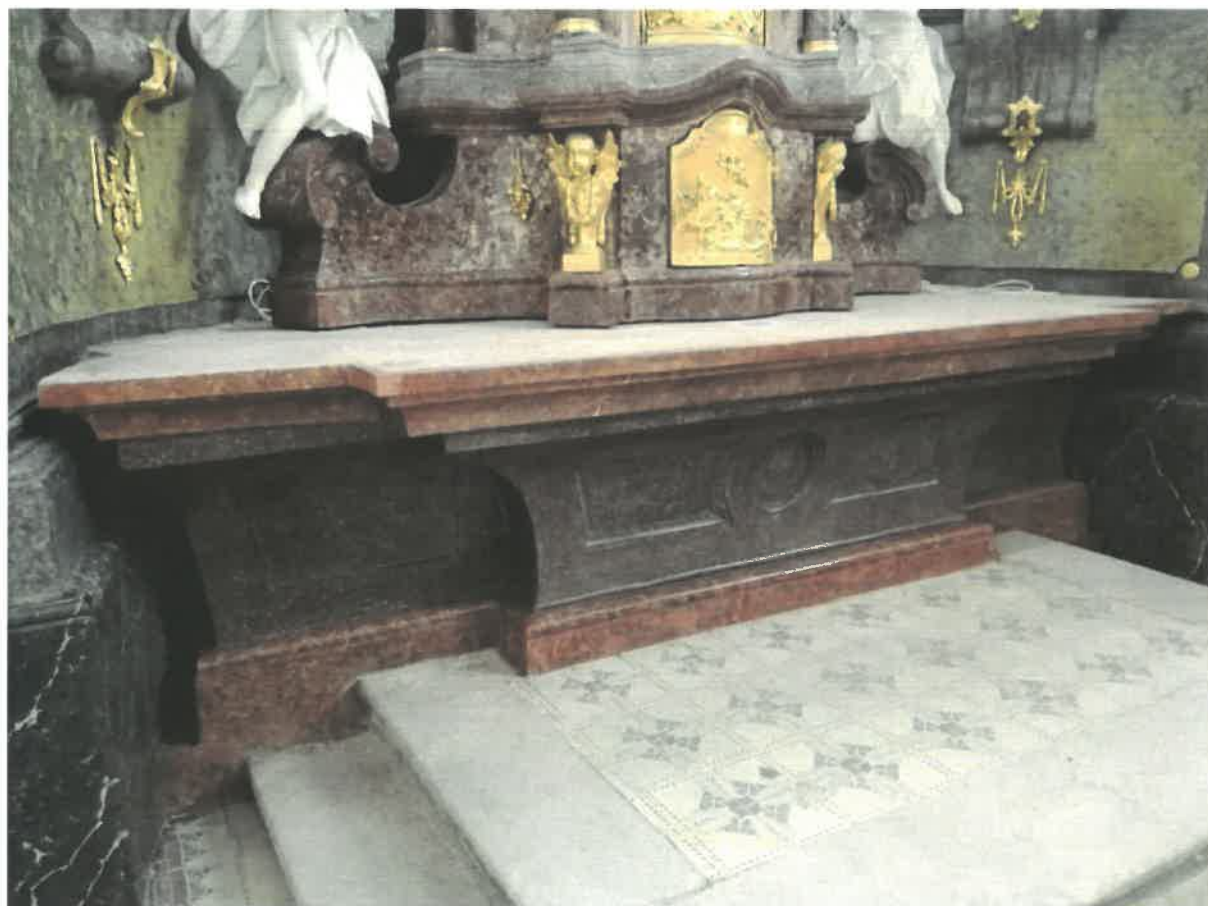
Fotografie před a po restaurování spodní části svatostánku v r. 2019:

Po doplnění chybějících částí a větších defektů budou doplňky přebroušeny do roviny. Veškeré trhliny a praskliny budou zatmeleny a následně přebroušeny.

V roce 2019, díky finančním prostředkům z Programu regenerace, restaurátorské práce na svatostánku kostela Nanebevzetí Panny Marie pokračovaly. Byla restaurovaná sochařská štuková výzdoba na hlavním oltáři (dvojice soch andělů s obláčky pod sochou P. Marie a dvě vázy na obloucích portálů) a spodní část oltáře (oltářní menza, oba portálové oblouky s pilastry a přední část mohutných podstavců pod sloupy). Jmenované části byly očištěny, praskliny a trhliny byly zajištěny injektážemi, chybějící části byly doplněny a následně přebroušeny. Na závěr byl celý povrch svatostánku navoskován a přeštěn.

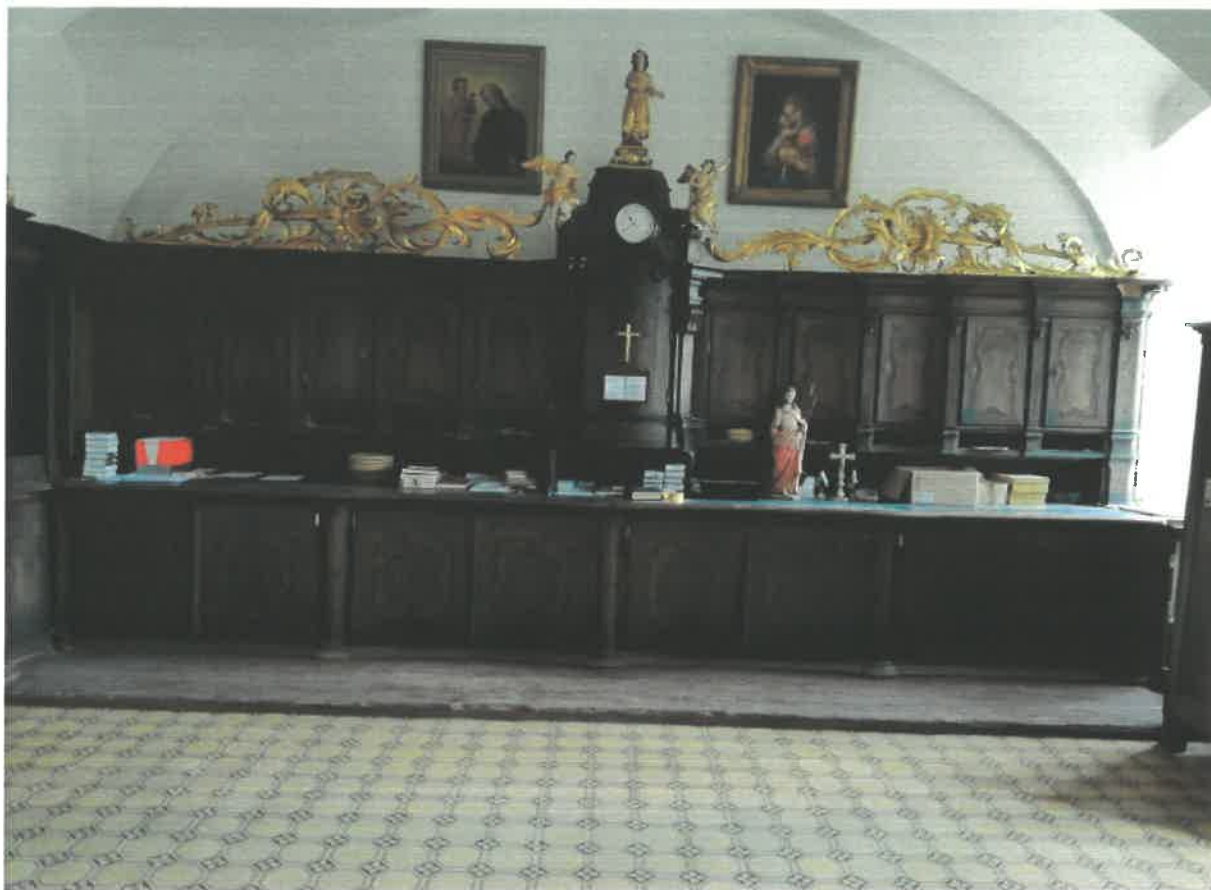
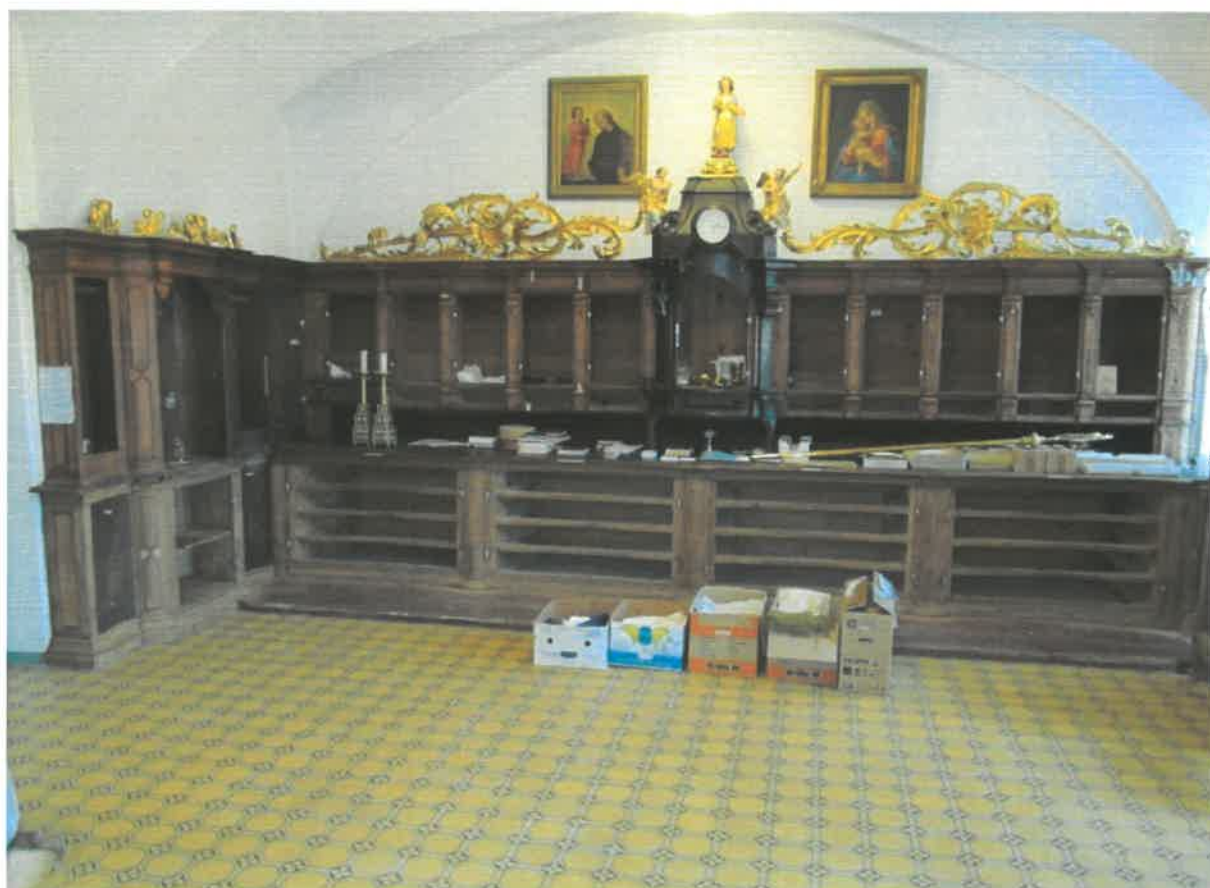
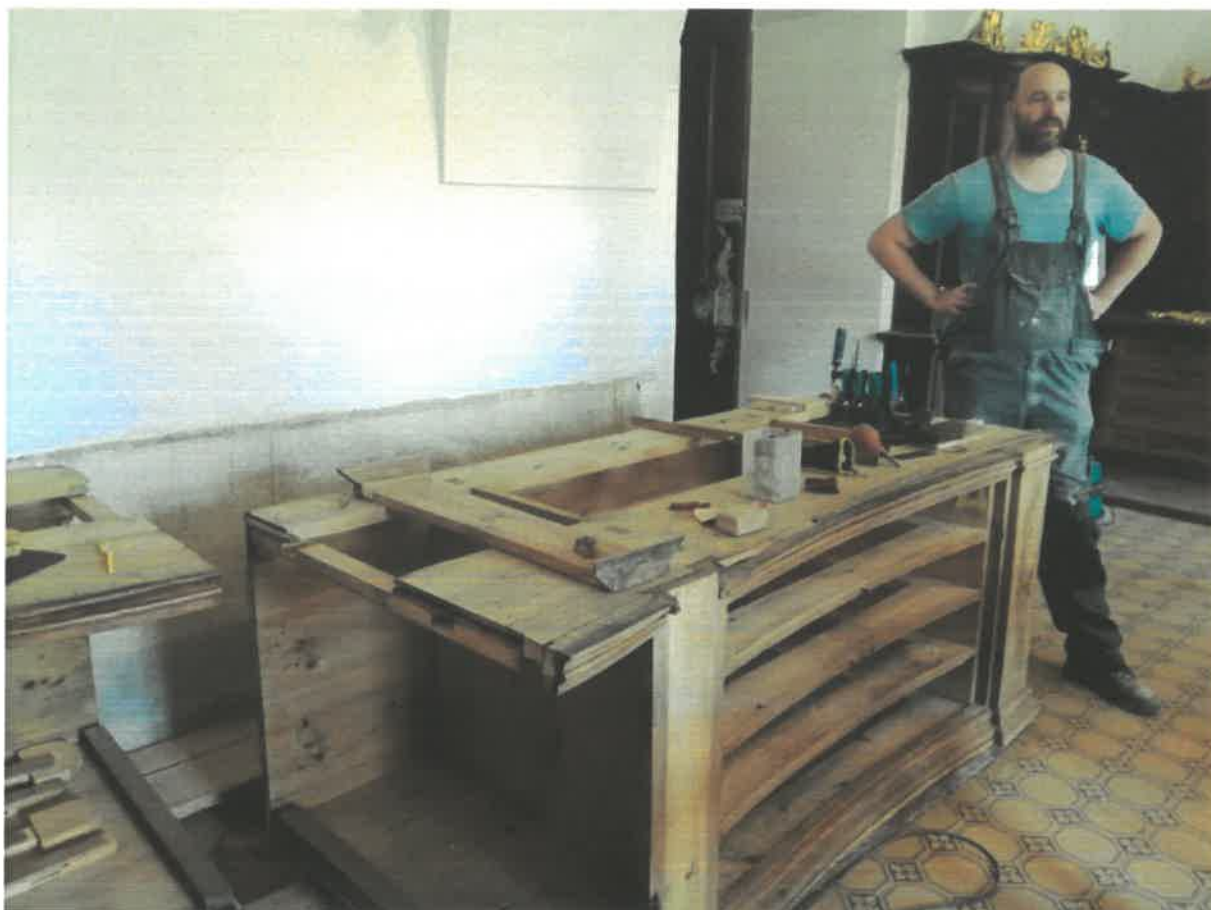
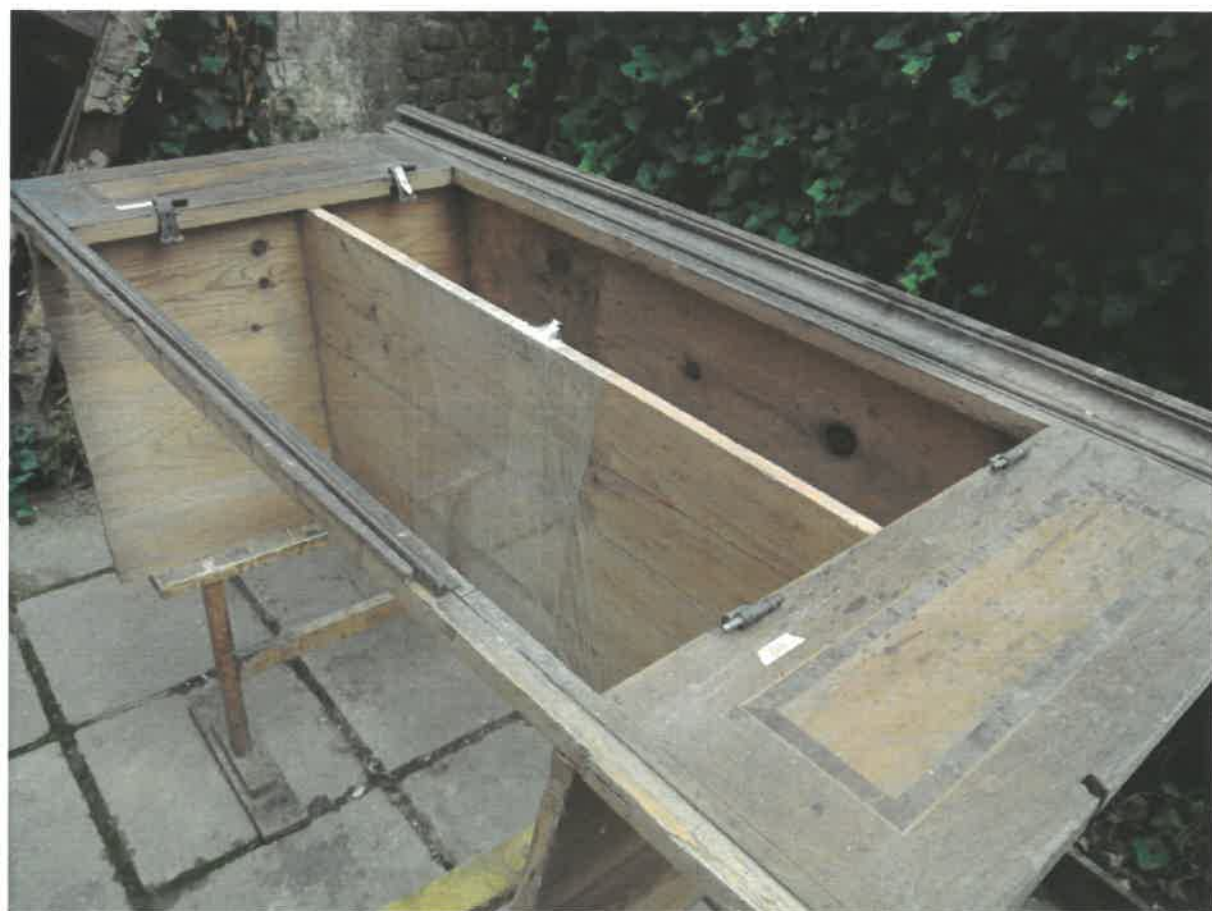
Program regenerace byl také využit na restaurování barokního mobiliáře sakristie kostela Nanebevzetí Panny Marie, který byl napaden dřevokaznými škůdci. Z důvodu časové náročnosti a technologických postupů byla realizace restaurování rozdělena na 2 etapy, z nichž v roce 2020 bude prováděna náročnější z obou etap.

Fotografie z restaurování barokního mobiliáře sakristie v r. 2019:

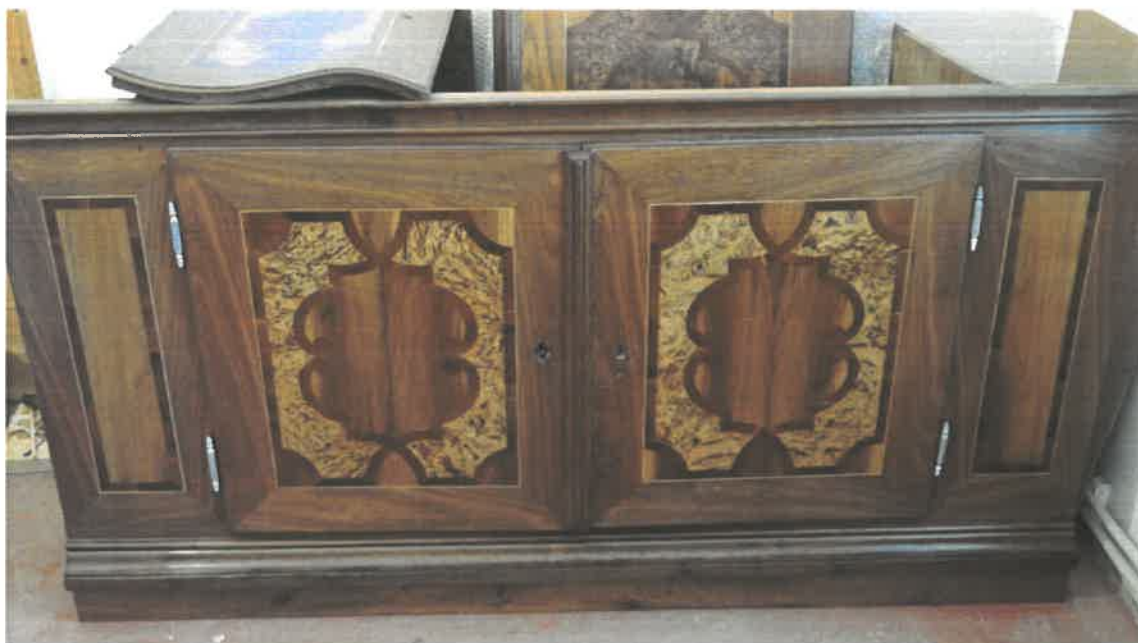
Fotografie po restaurování:
