ANKETNÍ DOTAZNÍK

k Programu regenerace městských památkových rezervací (MPR) a městských památkových zón (MPZ) ČR dle usnesení vlády č. 209/92

na rok 2020

MĚSTO JEVÍČKO
Palackého nám. 1
569 43 Jevíčko

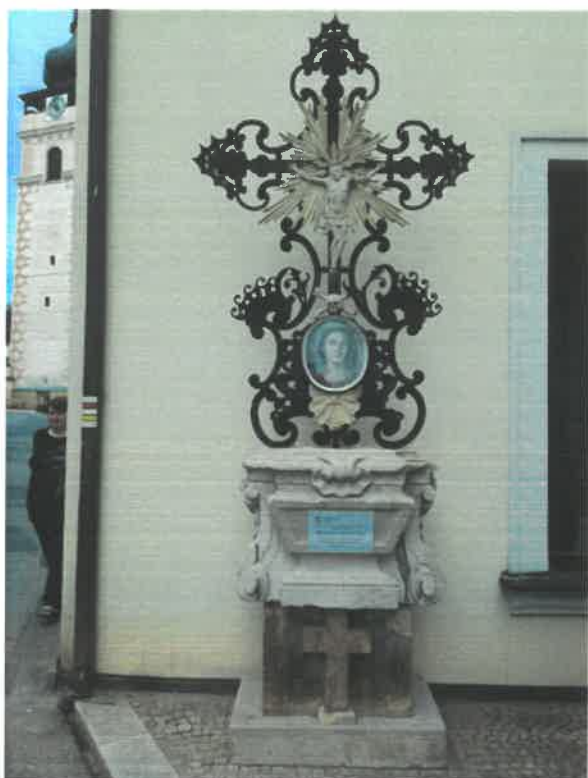
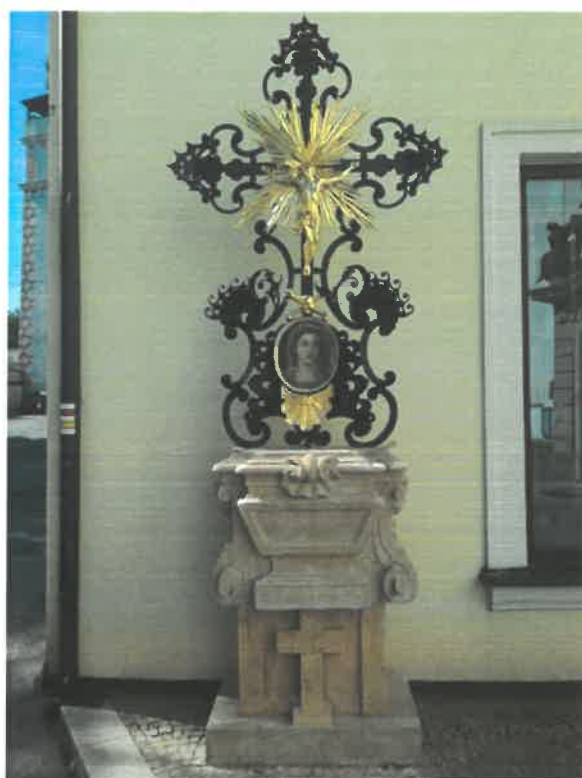
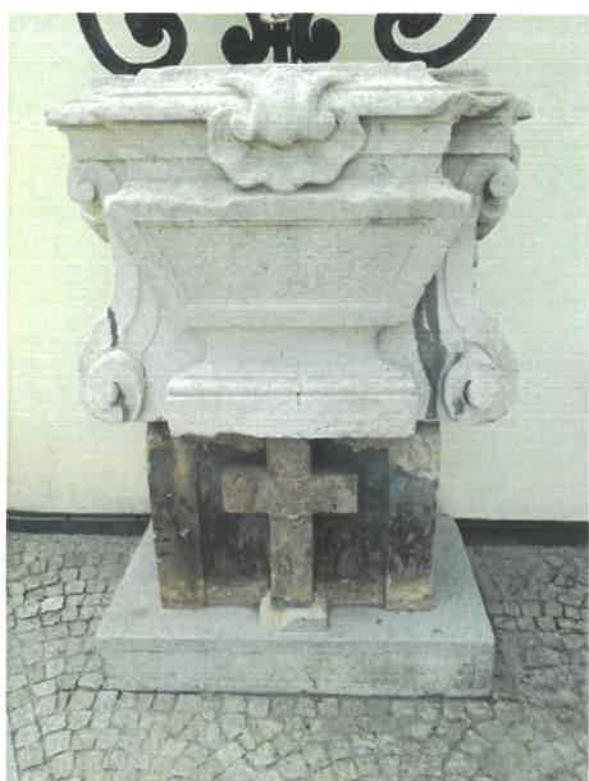
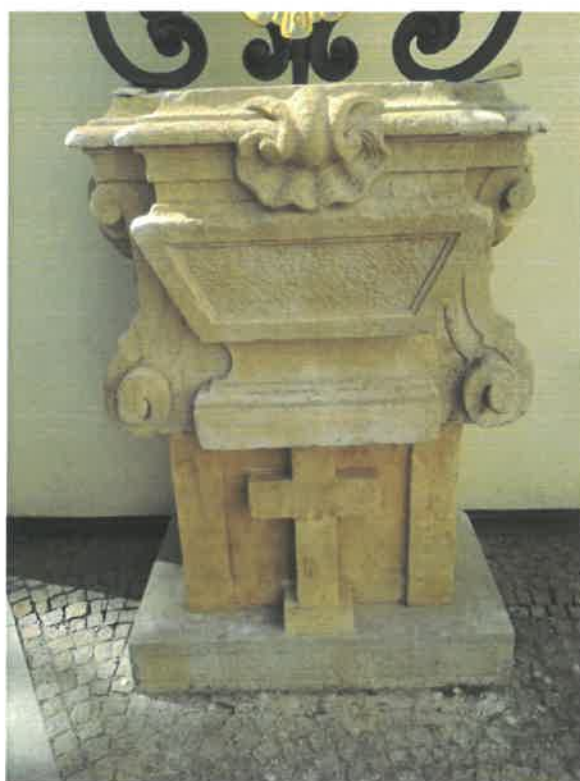
Rokokový kříž před vchodem do kostela NPM před a po restaurování v r. 2018:

Z Programu regenerace byl v roce 2018 restaurován rokokový kříž před vchodem do kostela Nanebevzetí Panny Marie. Za účelem restaurování byl kříž demontován a převezen do restaurátorské dílny. Veškeré kovové prvky byly očištěny a ošetřeny žárovým pozinkováním – tzv. šopováním. Původní zlaté prvky byly doplněny a pozlaceny 24 karátovým zlatem. U obrazu byl opraven rozpraskaný tmel a sklo bylo očištěno. Také kamenná část byla očištěna a v místech, kde to bylo potřeba, zpevněna. Doplnění bylo provedeno umělým kamenem. Na závěr byla provedena sjednocovací retuš.

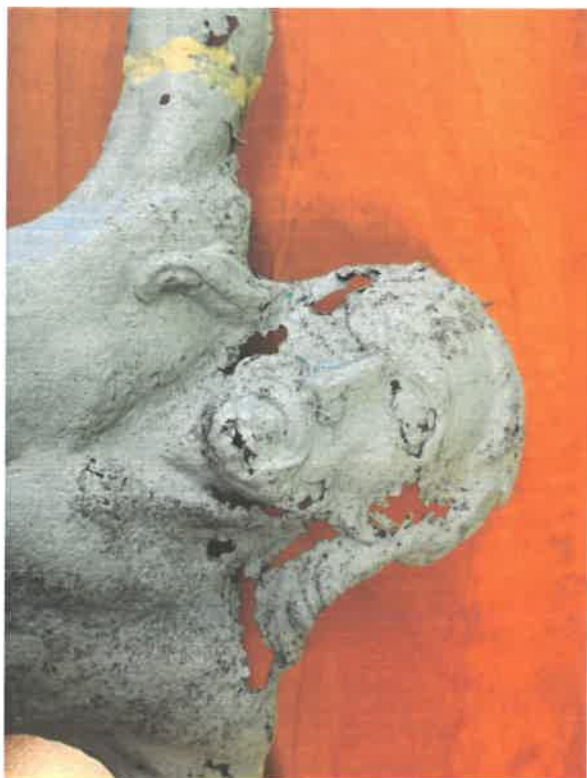
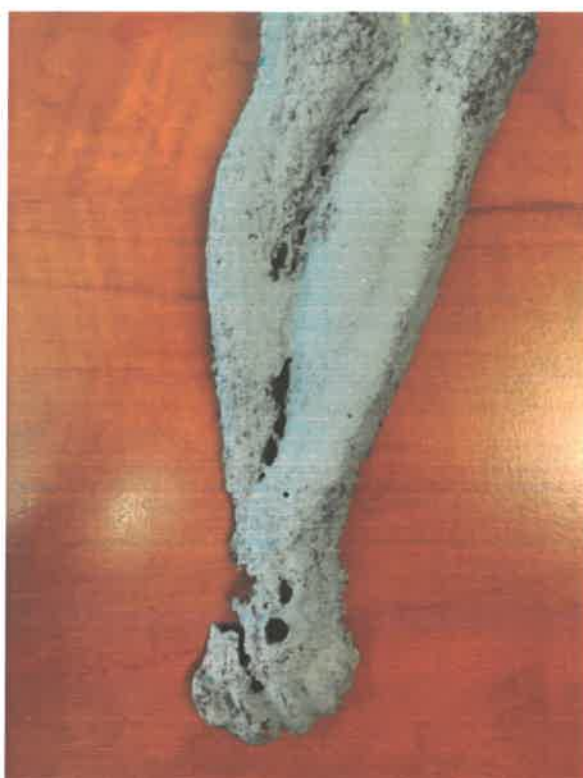
Fotografie korpusu Krista po očištění, před doplněním a pozlacením v r. 2018:

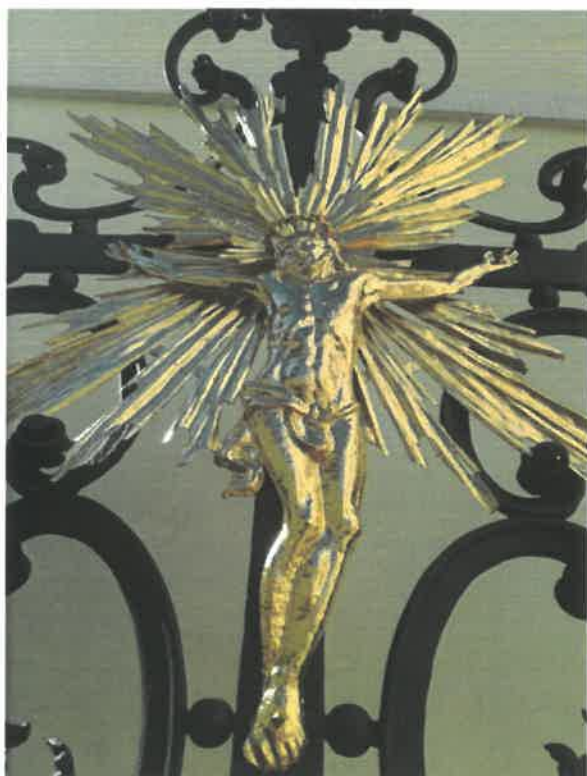
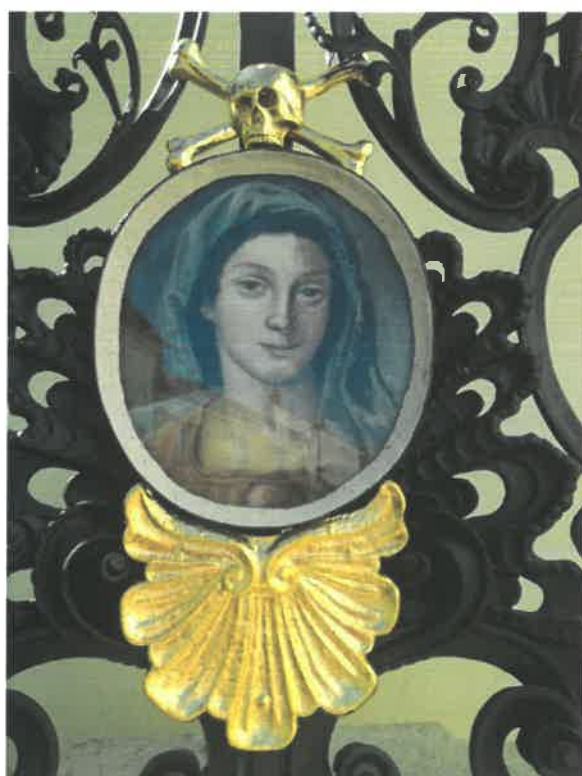
Fotografie korpuse Krista a obrazu P. Marie po obnově v r. 2018:
